PONTIFICIA UNIVERSIDAD CATÓLICA DEL ECUADOR

**“PLAN DE MANTENIMIENTO DE LA CARPETA ASFÁLTICA
DE LA SECCIÓN DEL PASO LATERAL DE AMBATO
COMPRENDIDA ENTRE HUACHI GRANDE Y EL REDONDEL
DEL TERREMOTO”**

**DISERTACIÓN PREVIA A LA OBTENCIÓN DEL TÍTULO DE
INGENIERO CIVIL**

QUITO, 2013

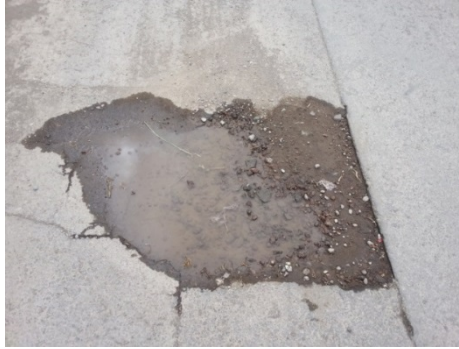
Foto No. 2.30. Calle Atabascos, Riobamba.

- Abatimiento del nivel freático; si ésta es la causa de la presencia de agua en la superficie del pavimento.
- Construcción de un adecuado sistema de drenes y subdrenes en la estructura.
- Si el afloramiento de agua es provocado por la rotura y/o separación de las tuberías de transporte de agua (alcantarillado y abastecimiento de agua), deberán ser intervenidas inmediatamente.
- Si la acumulación de agua dentro de la estructura es provocada por la infiltración de agua a través de las fisuras en la capa de rodadura, éstas deben ser selladas. Por otro lado, si la infiltración ocurre por zonas aledañas a la estructura, esas zonas deben ser impermeabilizadas como por ejemplo construyendo espaldones o construir un sistema de drenaje adecuado.

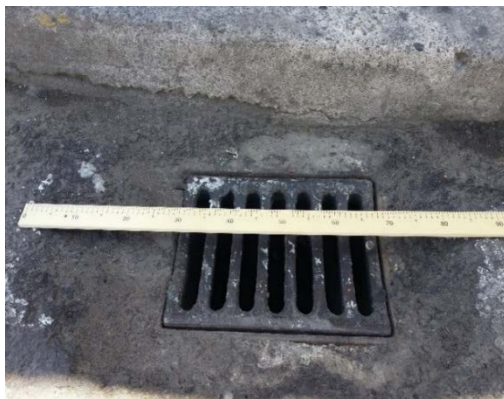
Foto No. 2.34. Av. La Florida, Quito.

- Si la causa del deterioro es la repavimentación, recapeo o reciclado de la carpeta asfáltica, se debe nivelar y reconformar las secciones donde se halla un dispositivo como rejillas o tapas de pozos de revisión, ya sea aumentando el nivel como es el caso en el recapeo o disminuyendo el nivel cuando se ha realizado fresado de la carpeta asfáltica.
- Si el material del dispositivo ha fallado se deberá cambiar el dispositivo por uno que esté en óptimas condiciones.
- Si hay ausencia del dispositivo, se debe restituir inmediatamente.

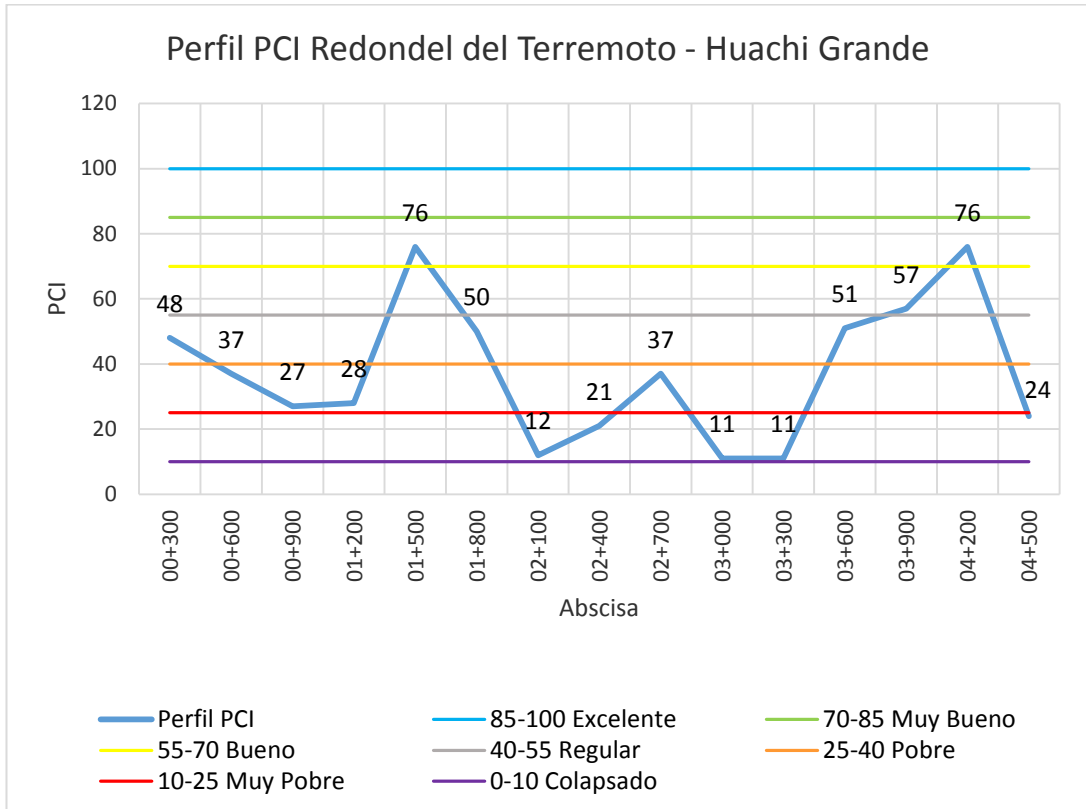
Figura No. 5.2. Perfil PCI Redondel del Terremoto – Huachi Grande.

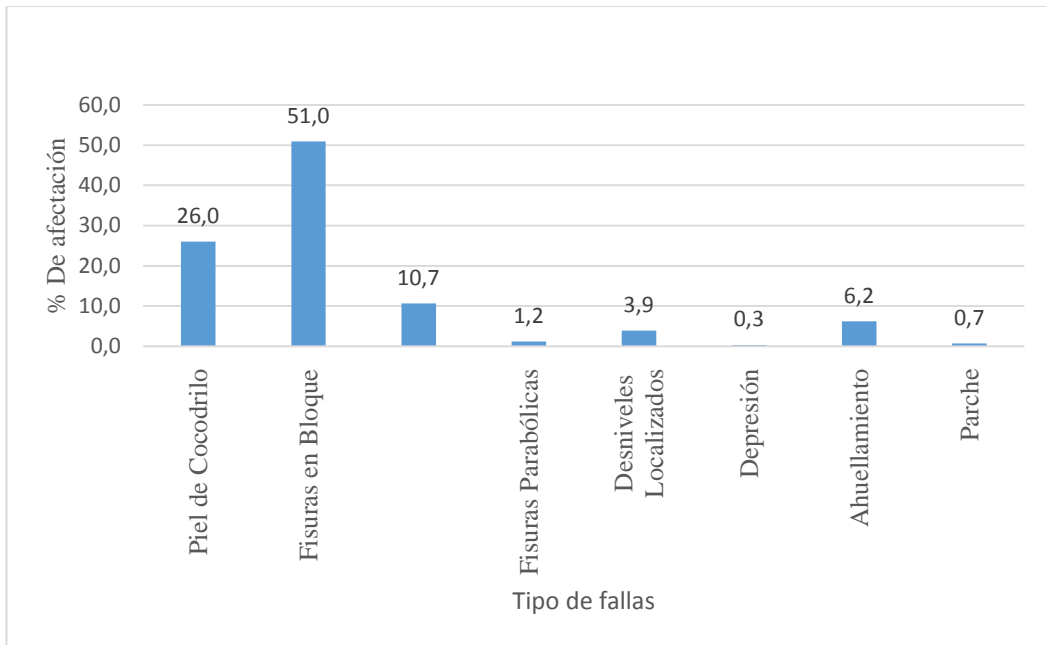
Figura No. 5.3. % de afectación de acuerdo al tipo de falla muestras Redondel del Terremoto – Huachi Grande.

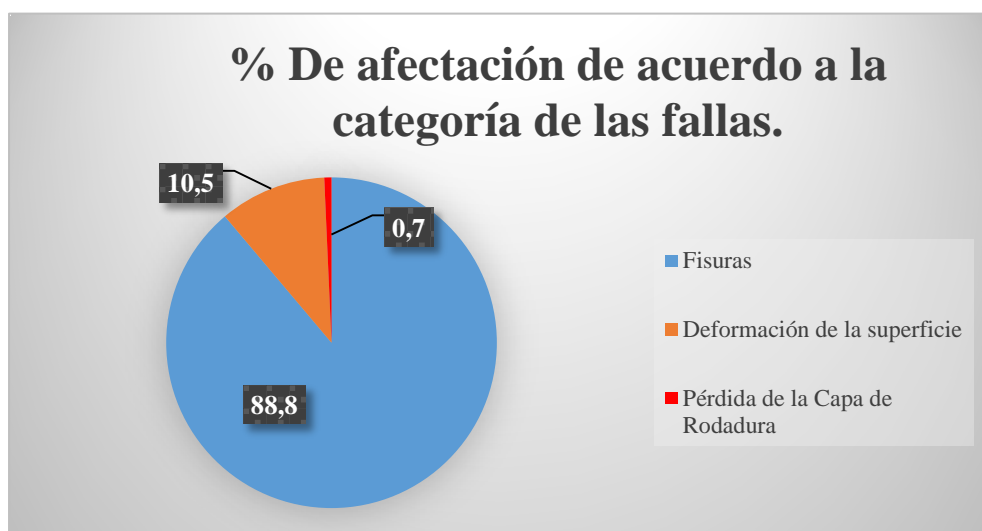
Figura No. 5.4. % de afectación de acuerdo a la categoría de la falla muestras Redondel del Terremoto – Huachi Grande.

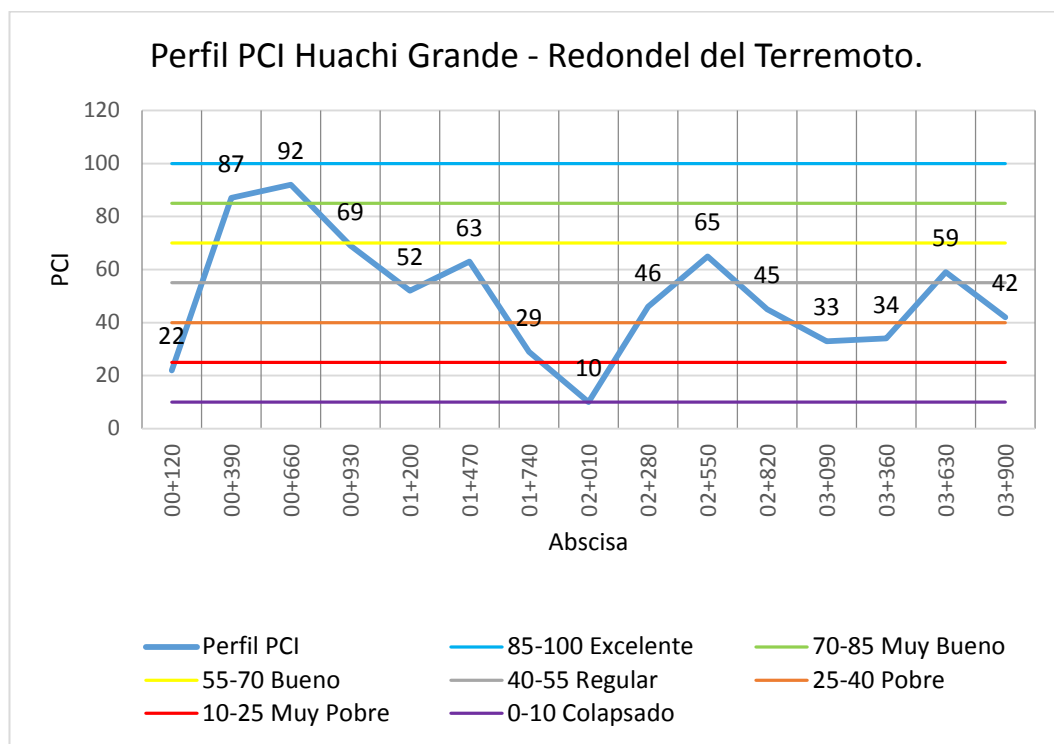
Figura No. 5.5. Perfil PCI Huachi Grande - Redondel del Terremoto.

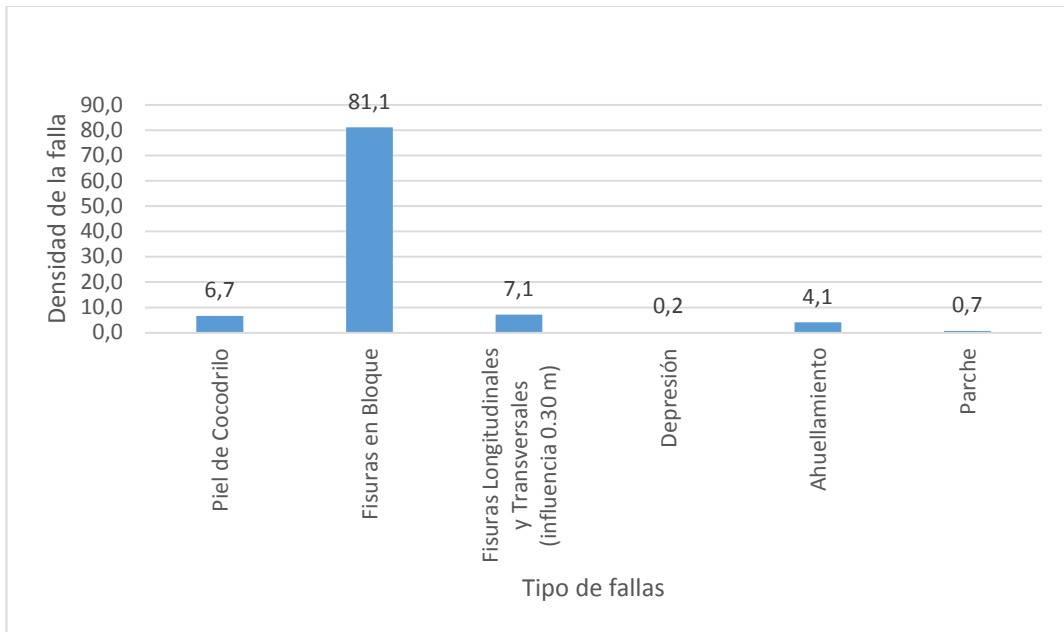
Figura No. 5.6. % de afectación de acuerdo al tipo de falla muestras Huachi Grande - Redondel del Terremoto.

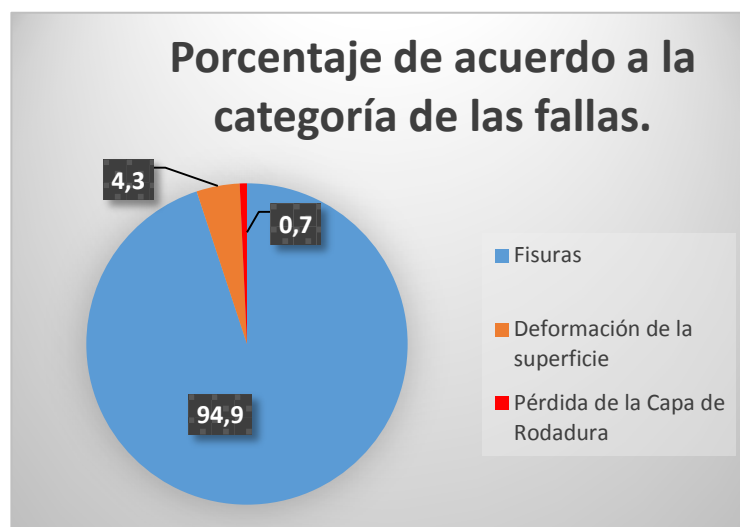
Figura No. 5.7. % De afectación de acuerdo a la categoría de la falla muestras Huachi Grande - Redondel del Terremoto.

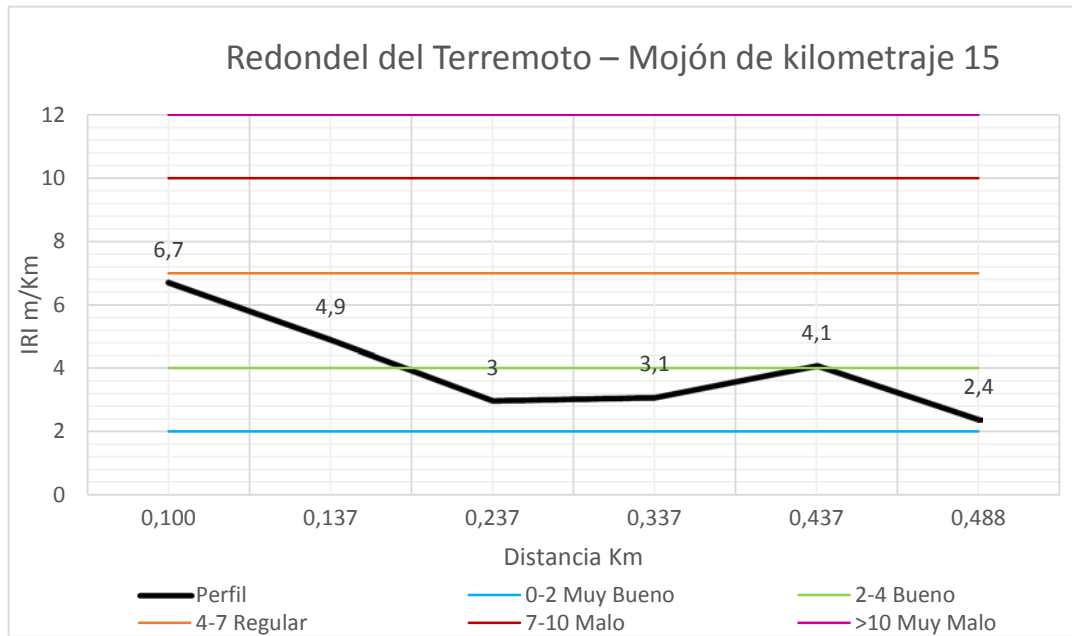
Figura No. 5.8. Perfil IRI, Redondel del Terremoto – Mojón de kilometraje 15.

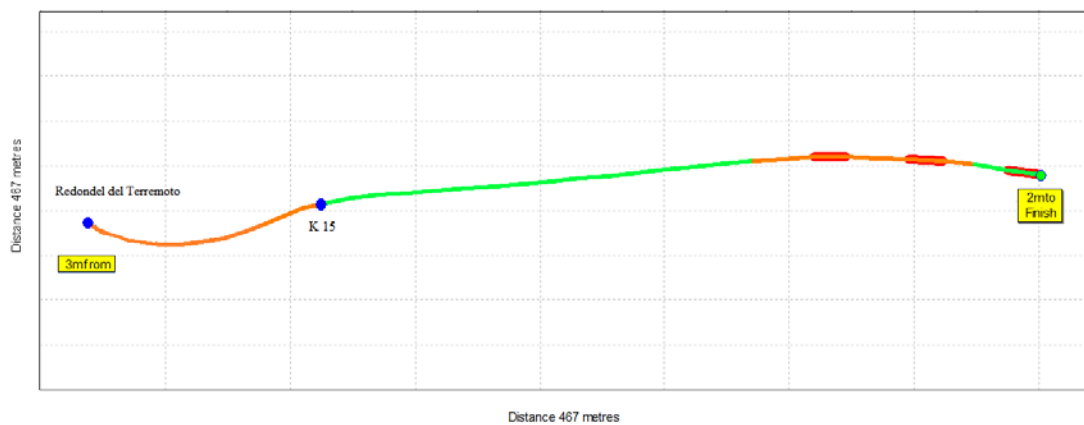
Figura No. 5.9. Diagrama de la condición de acuerdo al IRI, Redondel del Terremoto - Mojón de kilometraje 15.

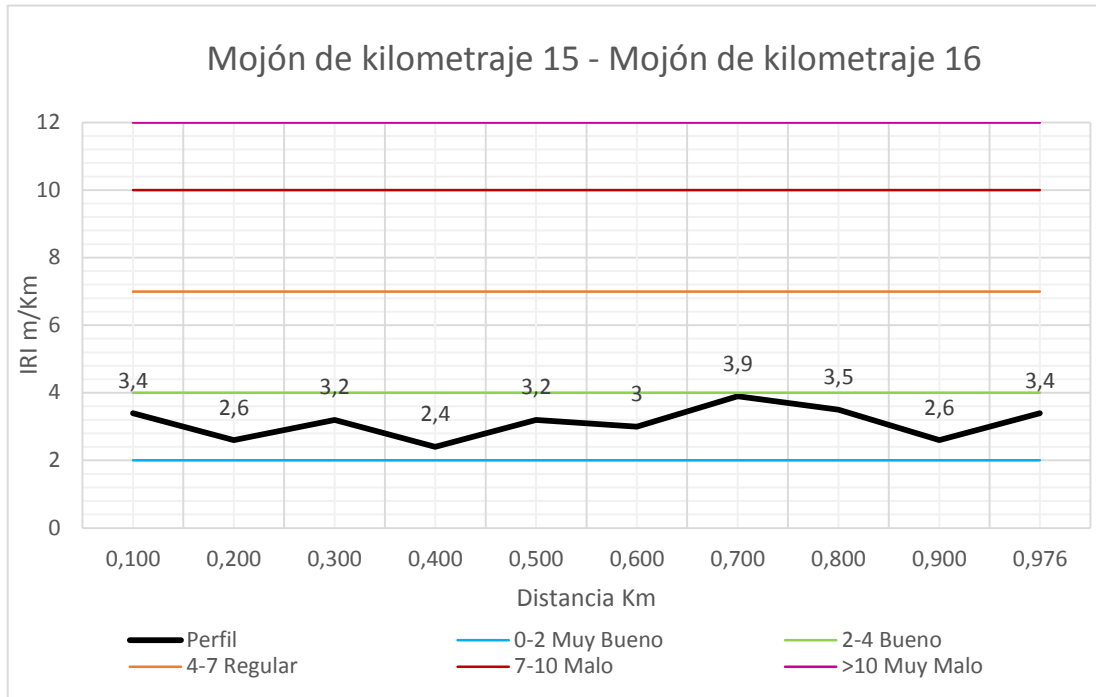
Figura No. 5.10. Perfil IRI, Mojón de kilometraje 15 - Mojón de kilometraje 16.

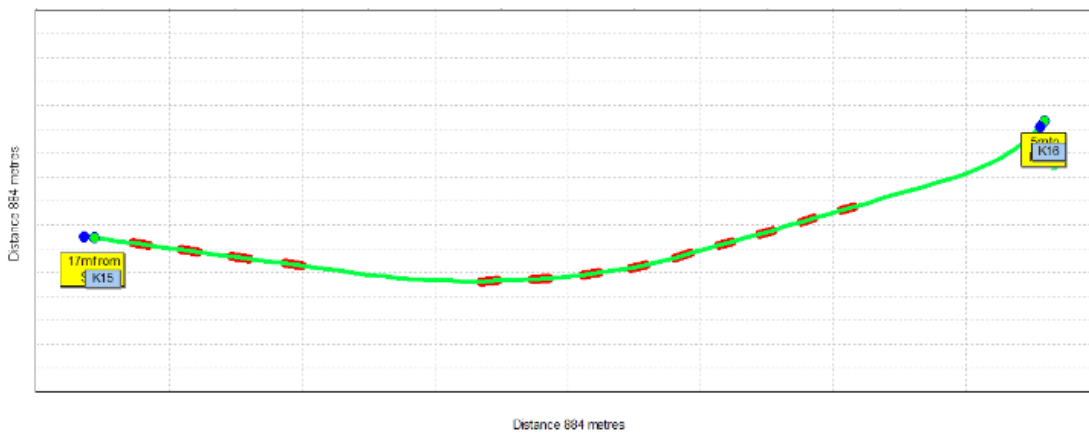
Figura: 5.11. Diagrama de la condición de acuerdo al IRI, Mojón de kilometraje 15 - Mojón de kilometraje 16.

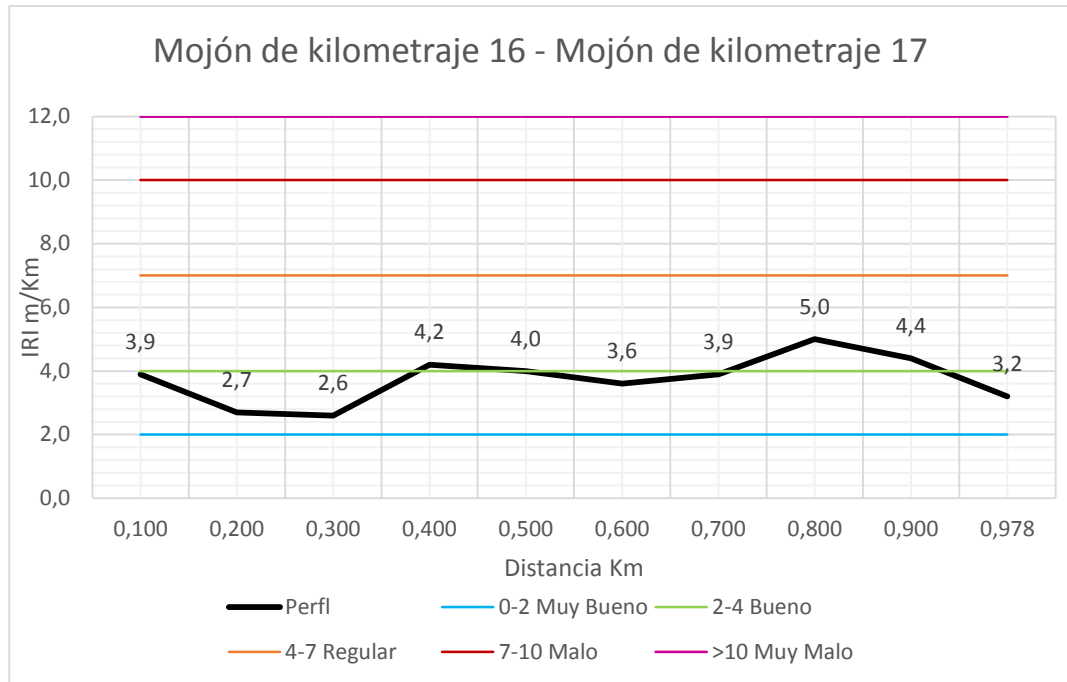
Figura No. 5.12. Perfil IRI, Mojón de kilometraje 16 - Mojón de kilometraje 17.

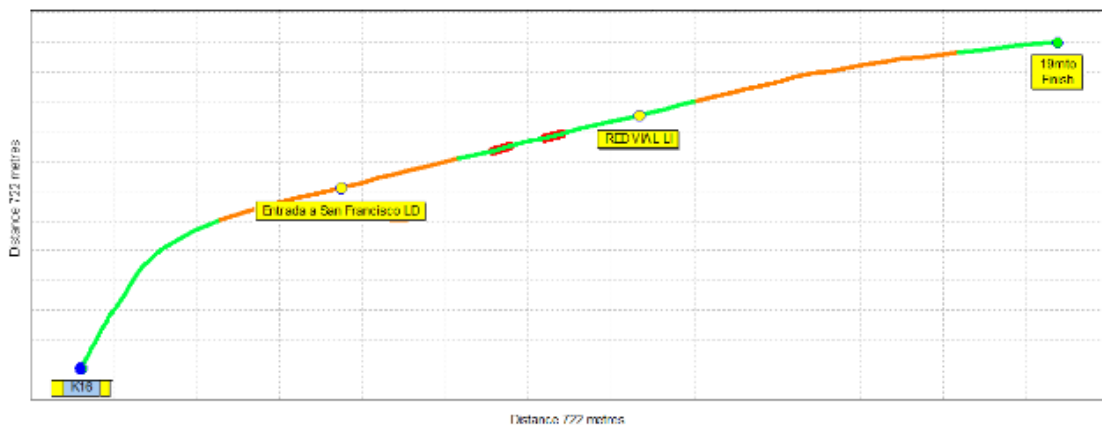
Figura No. 5.13. Diagrama de la condición de acuerdo al IRI, Mojón de kilometraje 16 - Mojón de kilometraje 17.

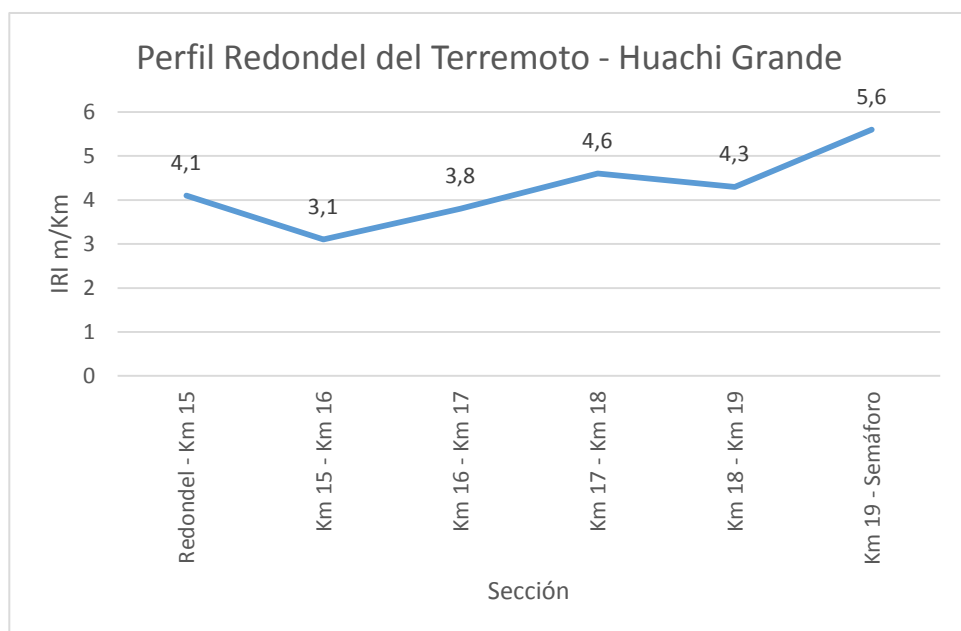
Figura No. 5.21. Perfil IRI, Redondel del Terremoto – Huachi Grande.

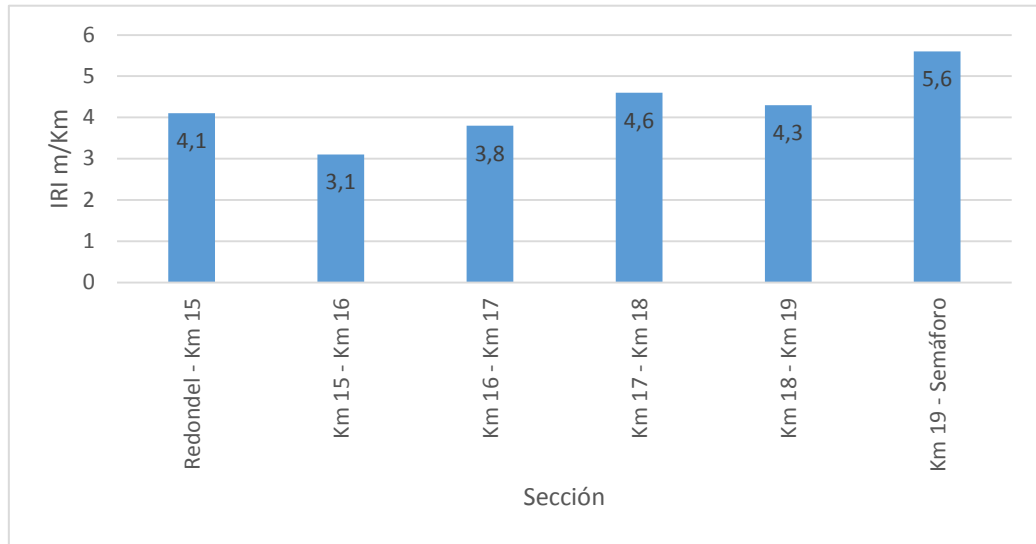
Figura No. 5.22. Comparación IRI en cada sección del tramo Redondel del Terremoto – Guachi Grande.

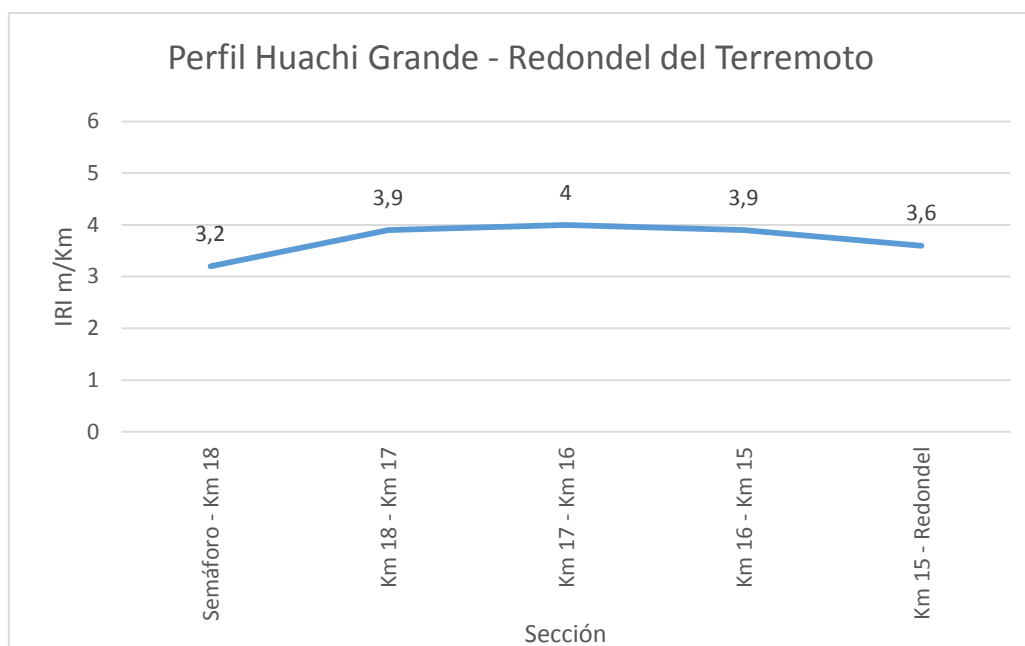
Figura No. 5.33. Perfil IRI, Huachi Grande - Redondel del Terremoto.

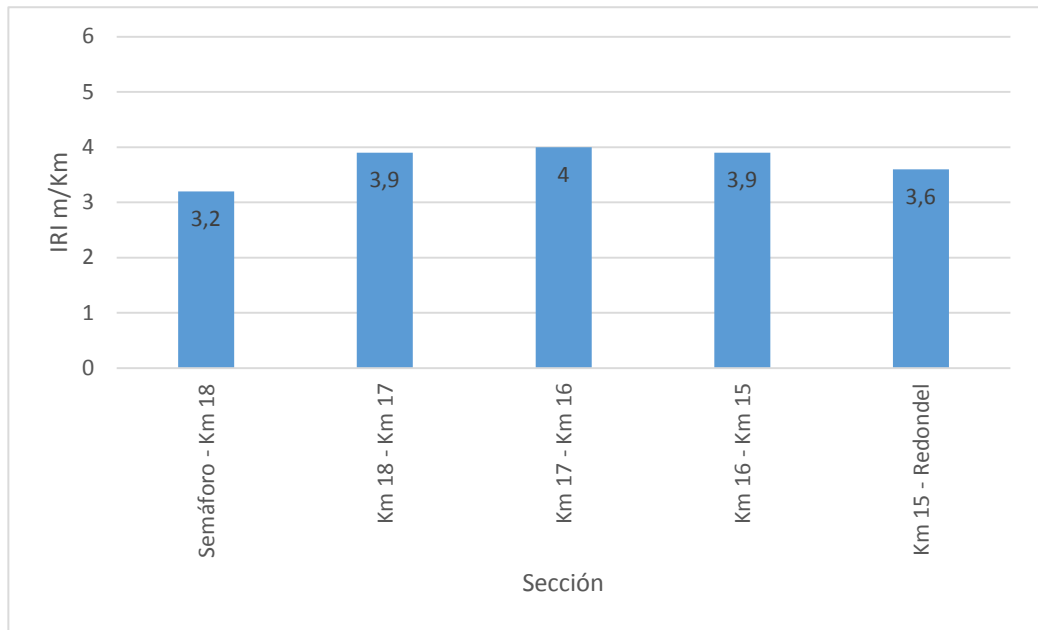
Figura No. 5.34. Comparación IRI en cada sección del tramo Guachi Grande - Redondel del Terremoto.
