PONTIFICIA UNIVERSIDAD CATÓLICA DEL ECUADOR

Tema: “DETERMINACIÓN DE LOS FACTORES DE DETERIORO DEL PAVIMENTO EN LAS VIAS: BALCASHI – CHAMBO Y LICTO-TUNSHI; DE LA PROVINCIA DE CHIMBORAZO Y PLANTEAMIENTO DE UN SISTEMA DE GESTIÓN DE MANTENIMIENTO, MEDIANTE EL SOFTWARE HDM-4”

AUTOR: MILTON ANDRÉS GAVILÁNEZ ECHEVERRÍA

QUITO, 2019

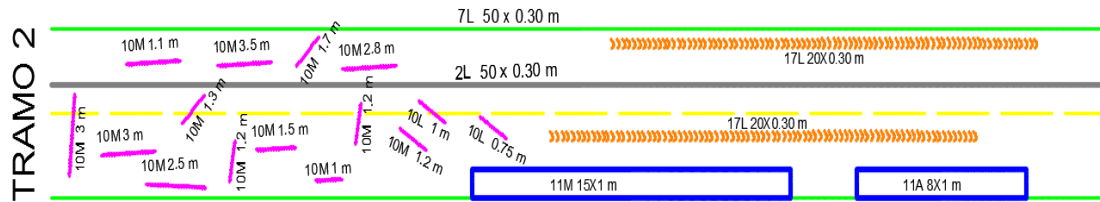
El tramo 2 de la vía Balcashi – Chambo presenta una falla por exudación de severidad baja con un área de 15 metros al cuadrado y está ubicada en el carril izquierdo, más adelante en el mismo carril se presenta 15 grietas longitudinales con un un área total entre todas de 5.55 metros cuadrados y una severidad media de promedio, más adelante en el carril derecho existen 2 parcehos, uno bastante grande de 15 metros cuadrados y otro de 8 metros cuadrados, uno de severidad media y el otro tiene una severidad alta. El valor reducido corregido más alto es de 42 por lo que nos da un PCI de **58** equivalente a **BUENO**.

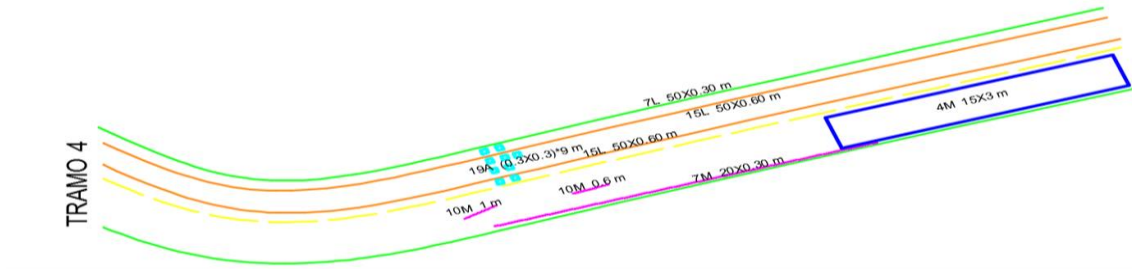
El tramo 4 de la vía Balcashi – Chambo presenta una grieta de borde bastante considerable en tamaño con 20 metros de longitud y un espesor de 0.3, su severidad es media y está al filo del carril derecho. Hay 2 grietas longitudinales pequeñas poco considerables, tenemos un ahuellamiento de 30 metros cuadrados de área con una severidad baja, al final del tramo hay un abultamiento de 13.5 metros cuadrados de área y una severidad media. El VRC para este tramo es de 49 y su PCI de 51 que equivale a que está en un estado **REGULAR**.

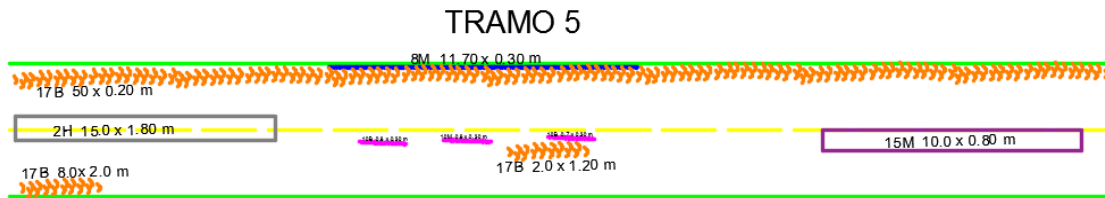
El tramo 5 de la vía Balcashi – Chambo presenta una falla por exudación de severidad alta con un área de 27 metros al cuadrado y está ubicada en el centro de la vía, tenemos varias grietas en forma de parábola, todas con severidad baja y un área total de 28.4 metros al cuadrado. Hay 3 grietas longitudinales pequeñas de severidad media y ahuellamiento de 8 metros cuadrados y severidad media. El VRC del tramo es de 44 y su PCI de 56 equivalente a **BUENA**.

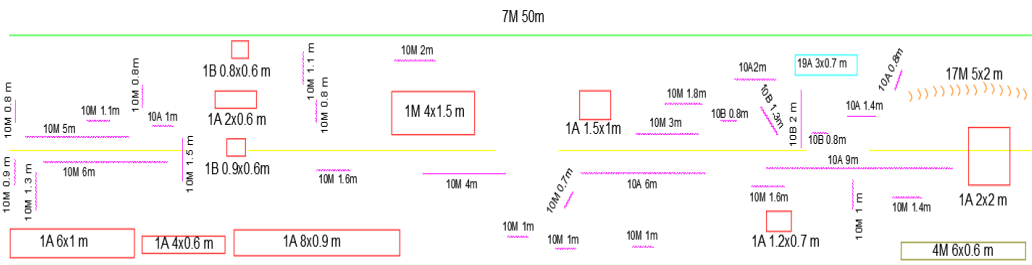
TRAMO 09

El tramo 9 de la vía Balcashi – Chambo presenta 7 fallas por piel de cocodrilo con una severidad alta de promedio y un área de 30.16 metros al cuadrado, tenemos 17 grietas longitudinales y 9 grietas transversales que representan un área de 18 metros cuadrados aproximadamente y una severidad media de promedio. Tenemos una grieta a lo largo de todo el borde externo izquierdo con una severidad media y hay una grieta parabólica al final del tramo con un área de 10 metros cuadrados y severidad media. El VRC del tramo es de 63 por lo que nos da un PCI de 37 que equivale a que está en mal estado.

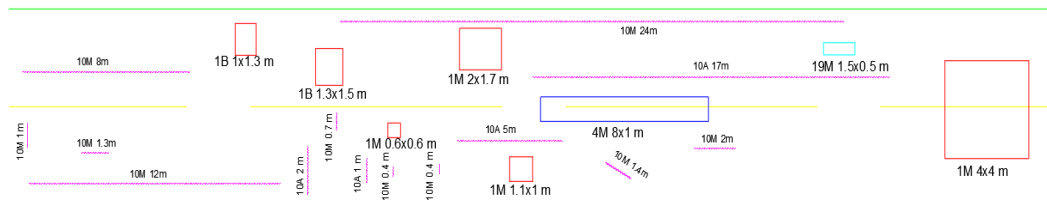
El tramo 11 de la vía Balcashi – Chambo presenta 6 fallas por piel de cocodrilo con una severidad media de promedio y un área de 24 metros al cuadrado, tenemos 17 grietas longitudinales y 9 grietas transversales que representan un área de 18 metros cuadrados aproximadamente y una severidad media de promedio. Existe un desprendimiento de agregados y un abultamiento de severidad media. El VRC del tramo es de 33 por lo que nos da un PCI de 27 que equivale a que está en mal estado.

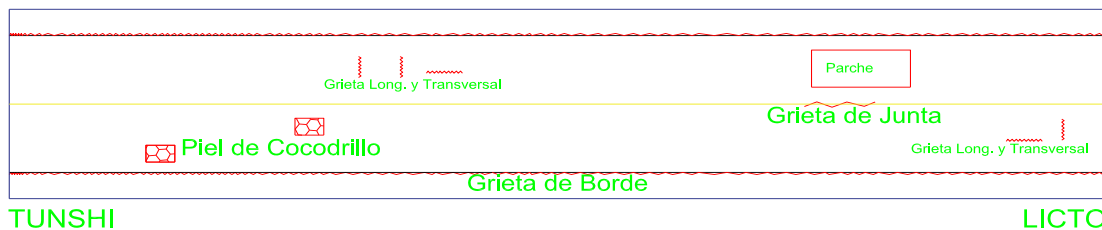
El tramo 2 de la vía Licto – Tunshi tenemos falla por piel de cocodrilo con una severidad baja y un área de 2.83 metros cuadrados, varias grietas longitudinales y transversales con un área de 3.2 metros cuadrados, también existe una grieta al borde derecho de la vía y un parcheo de 3.9 metros cuadrados. El VRC es de 19 y su PCI de 81 equivalente a **MUY BUENO**.

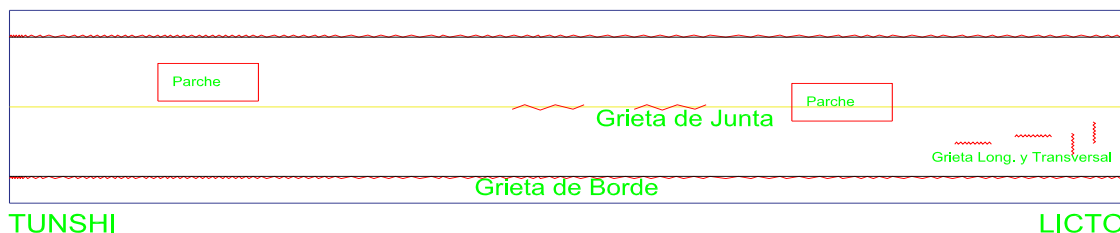
El tramo 3 de la vía Licto – Tunshi tenemos varias grietas longitudinales y transversales con un área de 1.39 metros cuadrados, también existe una grieta al borde derecho de la vía y 2 parcheos de 7.43 metros cuadrados y severidad alta y media respectivamente, existe una grieta en la junta de 4.94 metros a lo largo. El VRC es de 36 y su PCI de 64 equivalente a **BUENO**.

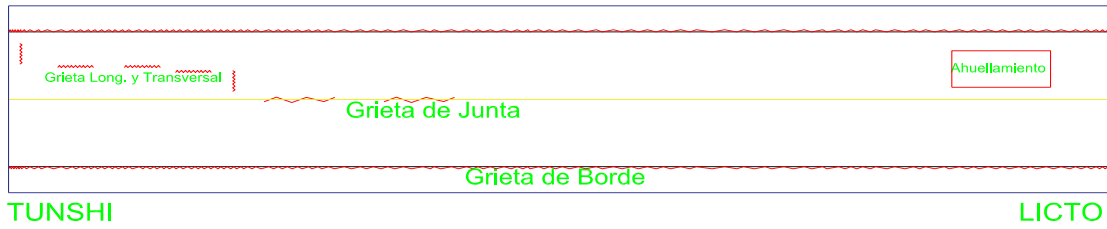
El tramo 4 de la vía Licto – Tunshi tenemos varias grietas longitudinales y transversales con un área de 1.22 metros cuadrados y una severidad baja, también existe una grieta al borde derecho de la vía y un ahuellamiento de 3.86 metros cuadrados y severidad baja, existe una grieta en la junta de 1.9 metros a lo largo. El VRC es de 14 y su PCI de 86 equivalente a **MUY BUENO**.

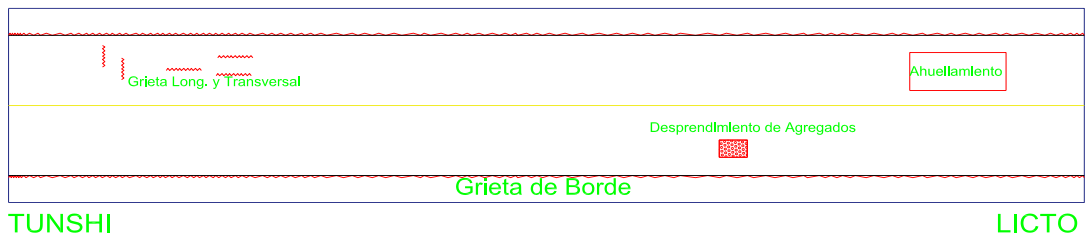
El tramo 5 de la vía Licto – Tunshi tenemos varias grietas longitudinales y transversales con un área de 0.38 metros cuadrados y severidad baja, también existe una grieta al borde derecho de la vía y un ahuellamiento de 3.15 metros cuadrados y severidad baja, existe un desprendimiento de agregados de baja severidad. El VRC es de 16 y su PCI de 84 equivalente a **MUY BUENO**.

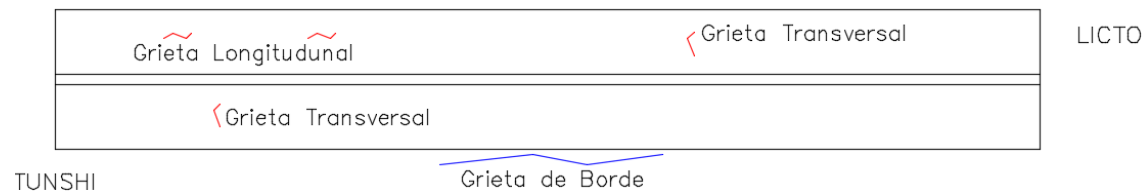
El tramo 6 de la vía Licto – Tunshi tenemos varias grietas longitudinales y transversales con un área de 0.41 metros cuadrados y severidad baja, también existe una grieta al borde derecho de la vía con un área de 27.6 metros y baja severidad. El VRC es de 5 y su PCI de 95 equivalente a **EXCELENTE**.

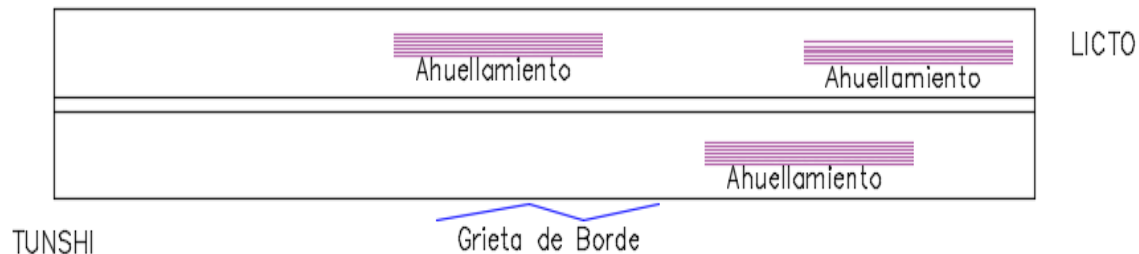
El tramo 7 de la vía Licto – Tunshi tenemos 3 ahuellamientos con un área de 26.28 metros cuadrados y severidad baja, también existe una grieta al borde derecho de la vía con un área de 15.6 metros y baja severidad. El VRC es de 10 y su PCI de 90 equivalente a **EXCELENTE**.

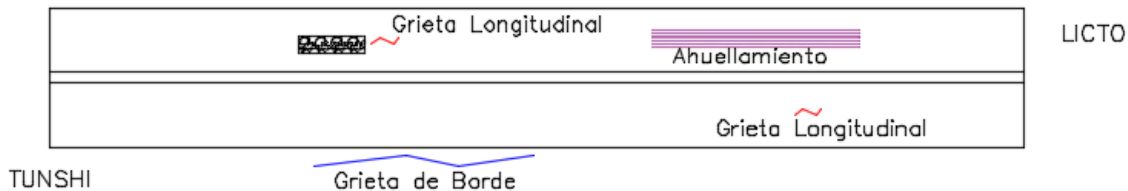
El tramo 8 de la vía Licto – Tunshi tenemos 2 grietas longitudinales con un área de 0.45 metros cuadrados y severidad media-alta, también existe una grieta al borde derecho de la vía con un área de 16 metros y alta severidad. Existe piel de cocodrilo con severidad baja y aun área de 4.64 metros cuadrados, finalmente se presenta un ahuellamiento de 5.6 metros cuadrados y baja severidad. El valor reducido corregido es de 19 y su PCI de 81 que equivale a **MUY BUEN** estado.

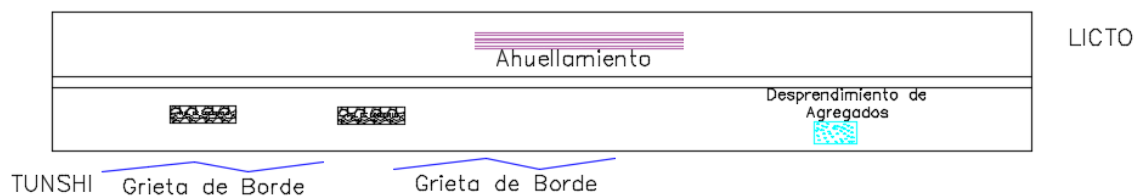
El tramo 9 de la vía Licto – Tunshi tenemos varios metros con piel de cocodrilo con un área de 2.85 metros cuadrados y severidad media, también existe una grieta al borde derecho de la vía con un área de 27.6 metros y baja severidad, encontramos un desprendimiento de agregados bajo con un área de 2.4 metros cuadrados. El VRC es de 20 y su PCI de 80 equivalente a **MUY BUENO**.

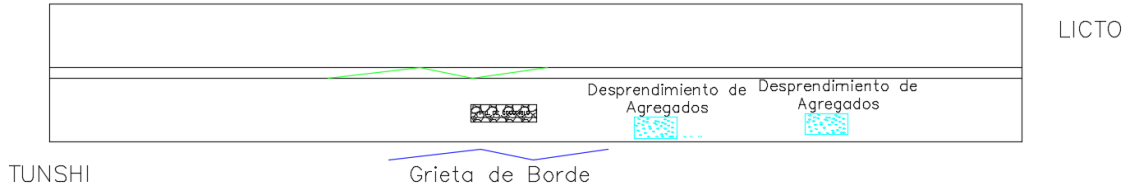
El tramo 10 de la vía Licto – Tunshi tenemos varios metros con piel de cocodrilo con un área de 2.06 metros cuadrados y severidad baja, también existe una grieta al borde derecho de la vía con un área de 27.6 metros y baja severidad, encontramos un desprendimiento de agregados bajo con un área de 8.4 metros cuadrados. El VRC es de 14 y su PCI de 86 equivalente a **MUY BUENO**.

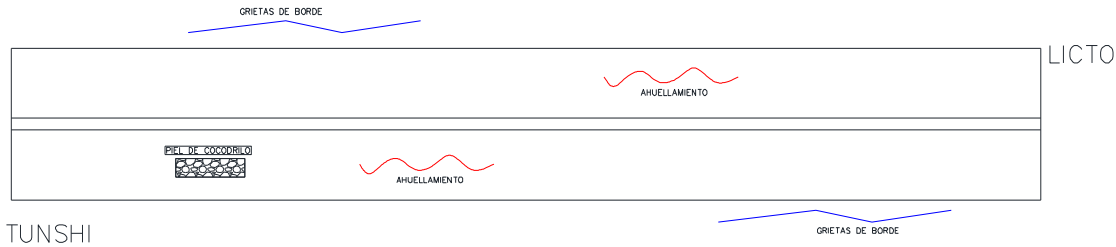
El tramo 11 de la vía Licto – Tunshi tenemos varios metros con piel de cocodrilo con un área de 2.72 metros cuadrados y severidad baja, también existe una grieta al borde derecho de la vía con un área de 27.6 metros y baja severidad, encontramos un ahuellamiento bajo de severidad con un área de 7.2 metros cuadrados. El VRC es de 20 y su PCI de 80 equivalente a **MUY BUENO**.

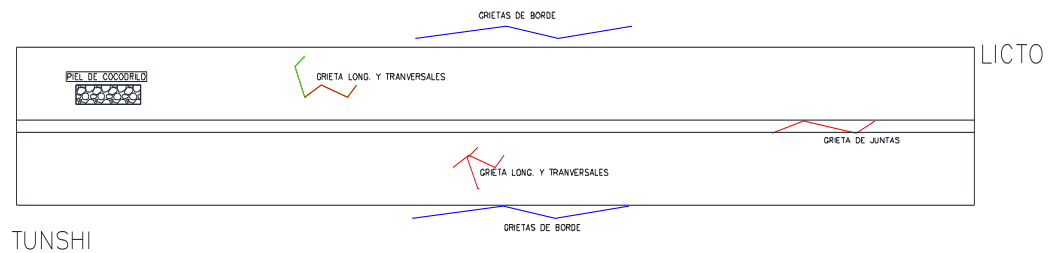
El tramo 12 de la vía Licto – Tunshi tenemos varios metros con piel de cocodrilo con un área de 7.05 metros cuadrados y severidad baja, también existe una grieta al borde derecho de la vía con un área de 27.6 metros y baja severidad, encontramos varias grietas longitudinales y transversales que representan un área de 7.02 metros cuadrados y su severidad es baja. El VRC es de 20 y su PCI de 80 equivalente a **MUY BUENO**.

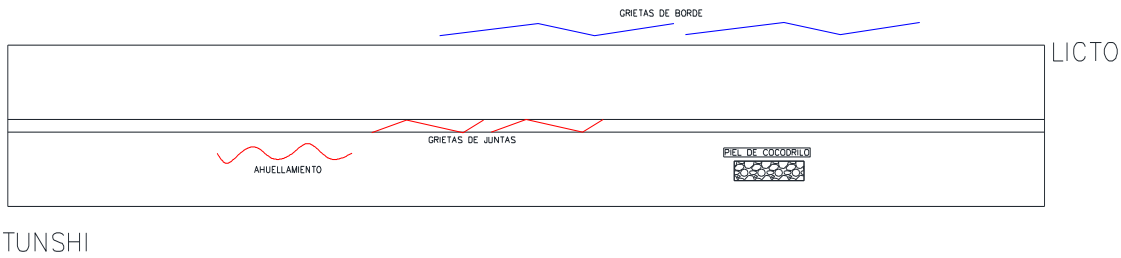
El tramo 13 de la vía Licto – Tunshi tenemos varios metros con piel de cocodrilo con un área de 2.98 metros cuadrados y severidad media, también existe una grieta al borde derecho de la vía con un área de 27.6 metros y baja severidad, encontramos un ahuellamiento de severidad baja con un área de 8.7 metros cuadrados. El VRC es de 22 y su PCI de 78 equivalente a BUENO.

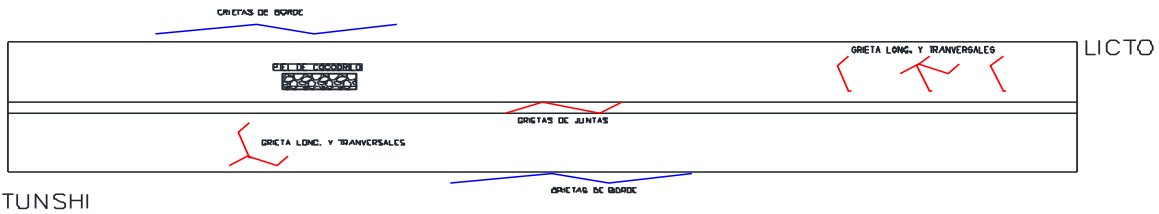
El tramo 14 de la vía Licto – Tunshi tenemos varios metros con piel de cocodrilo con un área de 3.46 metros cuadrados y severidad baja, también existe una grieta al borde derecho e izquierdo de la vía con un área de 27.6 metros y alta severidad, encontramos una grieta de reflexión en la junta con un área de 0.6 metros cuadrados. El VRC es de 19 y su PCI de 81 equivalente a **MUY BUENO**.

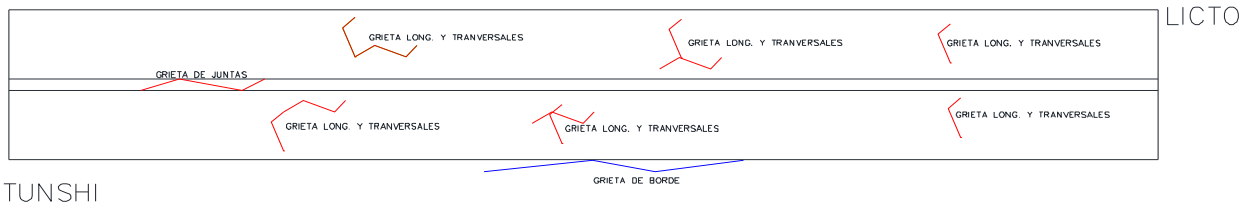
El tramo 15 de la vía Licto – Tunshi tenemos varias grietas longitudinales y transversales con un área de 7.06 metros cuadrados en total y severidad baja, también existe una grieta al borde derecho de la vía con un área de 27.6 metros y baja severidad, encontramos finalmente una grieta de reflexión en la junta de severidad baja con un área de 13.34 metros cuadrados. El VRC es de 7y su PCI de 93 equivalente a EXCELENTE
