**PONTIFICIA UNIVERSIDAD CATÓLICA DEL ECUADOR**

**“EVALUACIÓN Y DISEÑO PARA LA REHABILITACIÓN DE LA  
VIVIENDA DEL SR. WALTER SANTOS EN LA PARROQUIA  
PEDERNALES.”**

**Quito, Diciembre 2017**

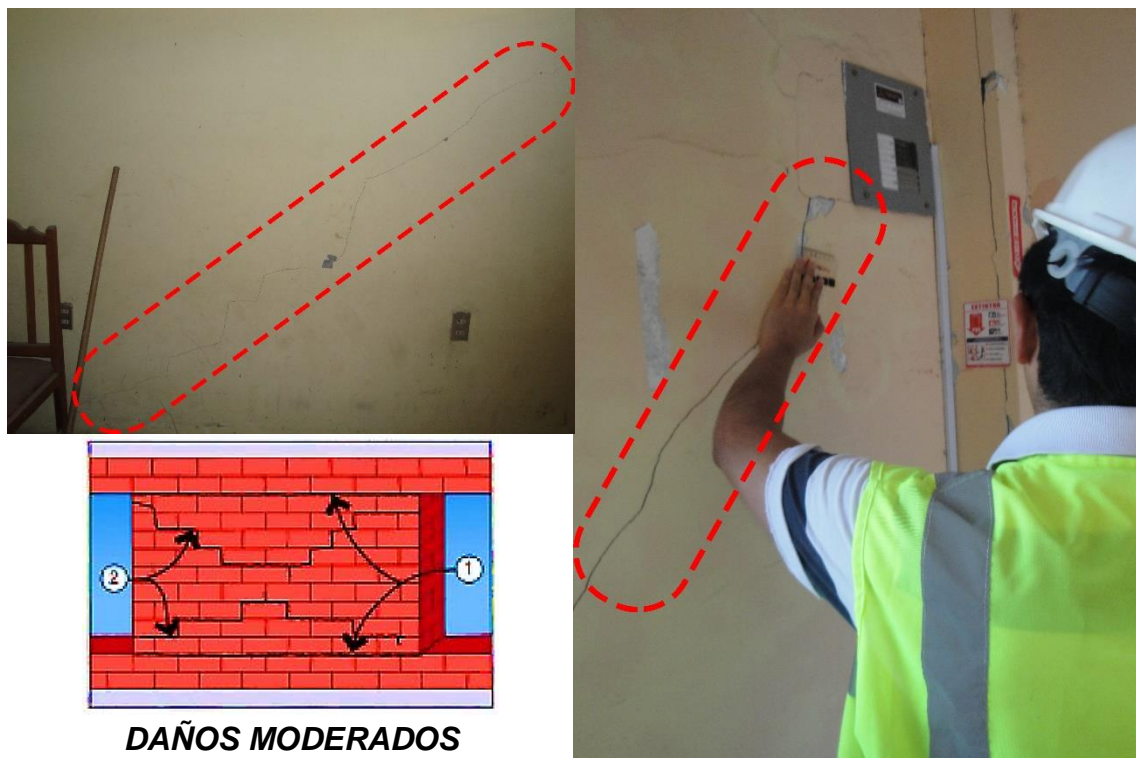
Figura 90: Muros Cortos o Pilastras: Rotación Muro o Pilastras (ENDE) – “Vivienda del Sr. Walter Santos”.

- **Rotación Muro – Pilastra:** La siguiente tipología de daño se encontró evidente en el área de garaje del primer piso de la vivienda, presentando moderadas grietas y mortero fisurado en juntas horizontales, dentro del área de la pilastra. Para la cual se asignó una calificación de daño MODERADO, tal como se presenta en la Figura 90.

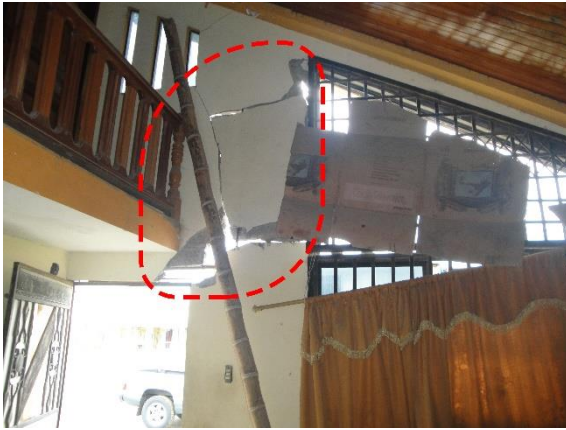
- **Tensión Diagonal:** De acuerdo a la siguiente tipología, se presentaron grietas diagonales en la pila, que atravesaron unidades de mampostería con grietas mayores a 6 mm. Además de roturas, fisuras secundarias en esquinas, movimientos secundarios a lo largo del plano y desprendimiento de partes de mampostería. Calificado como daño SEVERO, debido a la magnitud y características del mismo, el cual se encuentra ubicado en la fachada principal de la estructura, área de la sala del primer piso.

**DAÑOS SEVEROS**

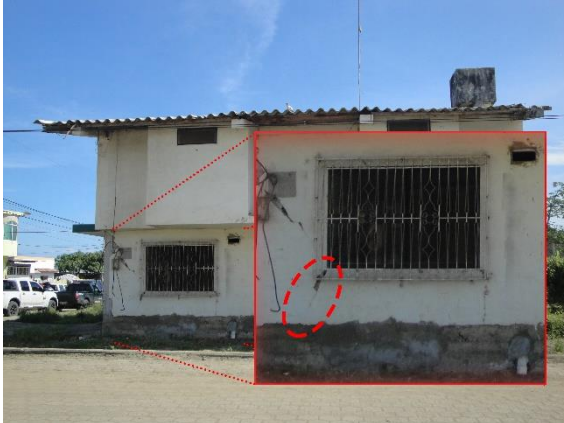
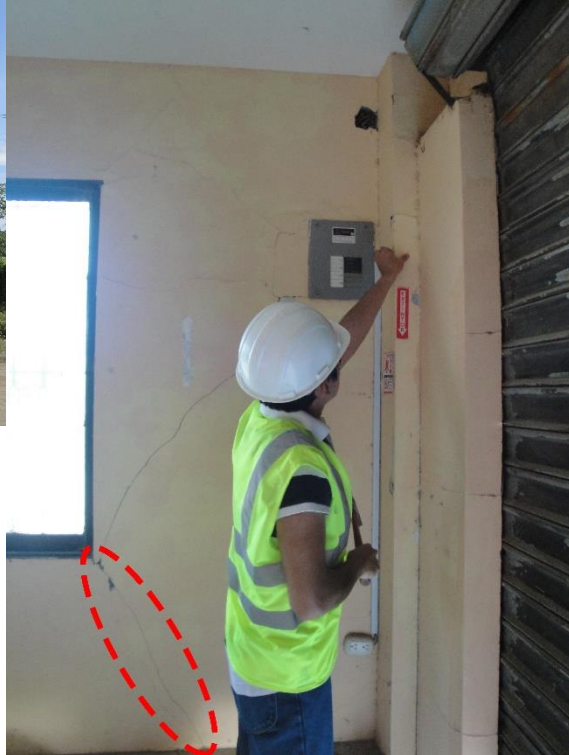
Figura 93: Dinteles y Antepecho: Rotación en Elementos de Soporte (ENDE) – “Vivienda del Sr. Walter Santos”.

- **Rotación en Elementos de Soporte:** Grietas pequeñas escalonadas, mortero fisurado en extremos de dinteles o antepechos, evidenciando separaciones relativas en elementos de soporte, calificado como daño LEVE en el área de garaje del primer piso de la vivienda.

**DAÑOS LEVES**

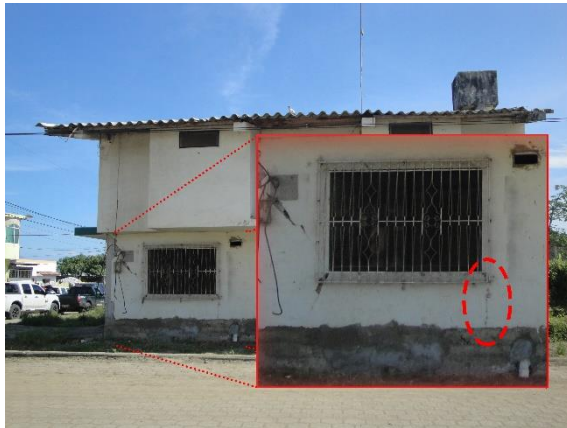
- **Rotación y Eventual Deslizamiento Relativo en Elementos de Soporte:**  
Predominan grietas verticales y mortero fisurado en una o dos unidades en extremos de dinteles o antepechos. Localizado en el área de garaje del primer piso de la vivienda, se le asignó una calificación de daño LEVE, como se muestra en la Figura 94.

**DAÑOS LEVES**

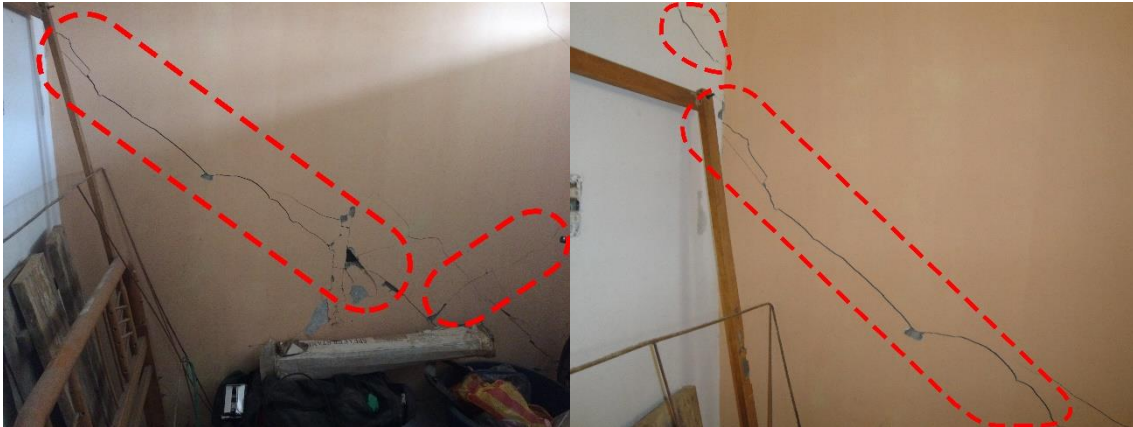
Figura 95: Muros Fuertes: Flexión / Rotura de la Base / Deslizamiento de las Juntas Horizontales (ENDE) – “Vivienda del Sr. Walter Santos”.

- **Flexión / Rotura de la Base / Deslizamiento de las Juntas Horizontales:**  
La siguiente tipología de daño hace referencia a las grietas horizontales, mortero fisurado en juntas horizontales, el cuál manifestó que se ha producido un desplazamiento horizontal a lo largo de las grietas y creó un mecanismo de rotura escalonado con aberturas de aproximadamente 6 mm. Además de grietas diagonales, rotura en talón del muro que se extendió en varias hiladas y atravesó unidades de mampostería. Ubicada en el área del cuarto del primer piso, calificado como daño MODERADO.

**DAÑOS MODERADOS**

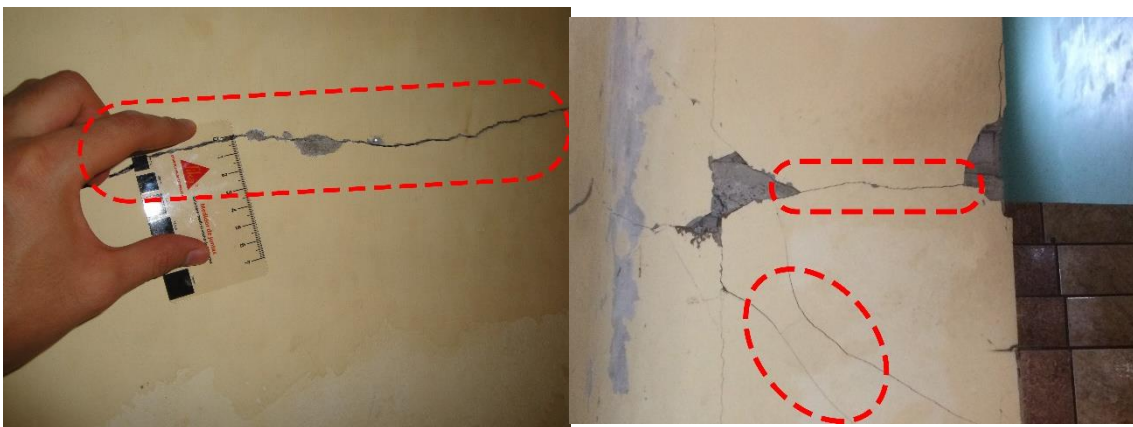
Figura 96: Muros Fuertes: Grietas por Flexión / Rotura de la Base (ENDE) – “Vivienda del Sr. Walter Santos”.

- Grietas por Flexión / Rotura de la Base:** Grietas horizontales moderadas de juntas en el talón del muro, roturas horizontales en grietas en la parte central del muro, en el que se evidencio ligeros desplazamientos horizontales a lo largo de la grieta, además de grietas diagonales que conformaron un mecanismo general. Evaluado con una calificación de daños MODERADO, ubicado en el área de la sala del primer piso, en las escaleras.

**DAÑOS MODERADOS**

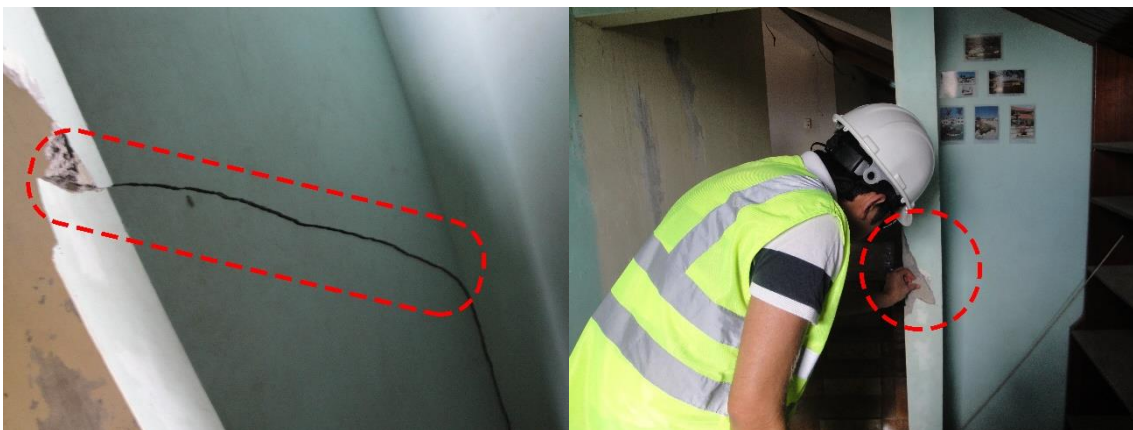
Figura 97: Muros Fuertes: Flexión Fuera del Plano del Muro (ENDE) – “Vivienda del Sr. Walter Santos”.

- **Flexión Fuera del Plano del Muro:** Para esta tipología de daño se evidenciaron grietas moderadas en la mitad de la altura del piso, además de roturas evidentes en el mortero. Como consecuencia de tal se generó un desplazamiento fuera del plano a lo largo de las grietas con un ancho aproximadamente de 3 mm. Calificado como un daño MODERADO, en el área del estudio del segundo piso, tal como se puede observar en la siguiente figura.

### **DAÑOS MODERADOS**

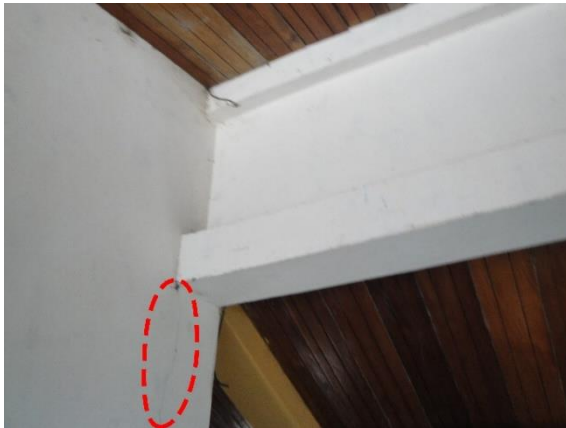
- **Rotura y Fisuración de las Esquinas:** Mortero separado alrededor del perímetro del panel y rotura del mortero cerca de las esquinas. Ubicado en la sala de visitas del segundo piso, se le asignó una calificación de daño LEVE, tal como se presenta en la Figura 98.

**DAÑOS LEVES**

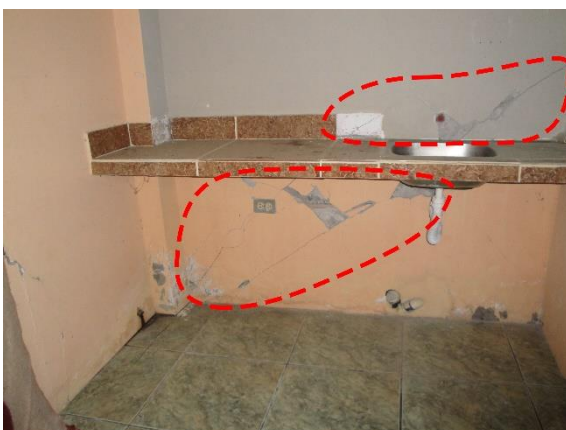
- **Tensión Diagonal:** Grietas con anchos aproximadamente de 3 mm, conectadas con esquinas deterioradas, perdidas de mortero en zonas de alta compresión, al igual que varias grietas diagonales y rotura en unidades de mampostería. Deterioro avanzado de partes de mampostería y morteros que amenazan con caer fuera del plano del muro. Calificado como daño SEVERO, el área del dormitorio del primer piso en la parte posterior de la vivienda.

**DAÑOS SEVEROS**

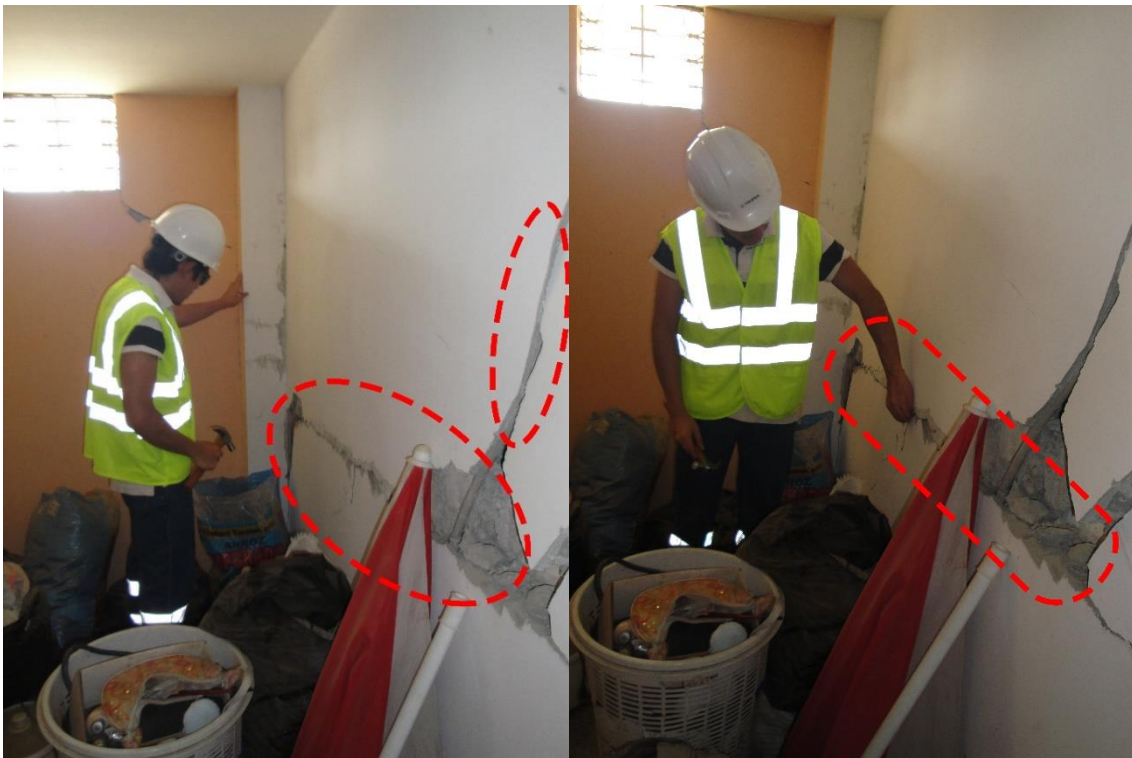
Figura 100: Paneles: Desplazamientos de las Juntas Horizontales (ENDE) – “Vivienda del Sr. Walter Santos”.

### **DAÑOS MODERADOS**

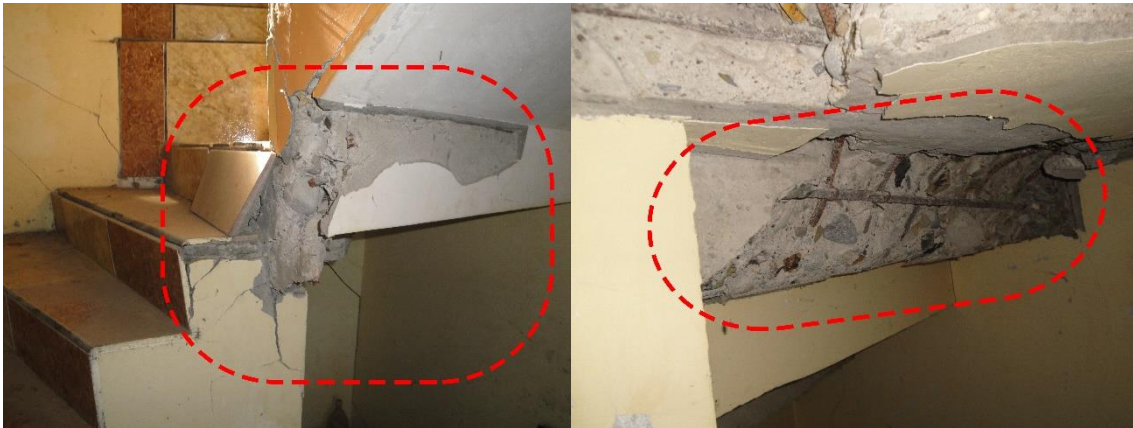
Figura 106: Escaleras: Daño en Escaleras de Hormigón Armado – “Vivienda del Sr. Walter Santos”.

## **DAÑOS MODERADOS**
