**PONTIFICIA UNIVERSIDAD CATÓLICA DEL ECUADOR**  
**FACULTAD DE INGENIERÍA**  
**ESCUELA DE CIVIL**

**DISERTACIÓN DE GRADO PREVIO A LA OBTENCIÓN DE TÍTULO DE**  
**INGENIERO CIVIL**

AUDITORÍA EN SEGURIDAD VIAL DE LA AV. SIMÓN BOLÍVAR.  
CASO DE ESTUDIO: TRAMO COMPRENDIDO ENTRE EL INTERCAMBIADOR  
DE CARAPUNGO Y SAN ANTONIO DE PICHINCHA.

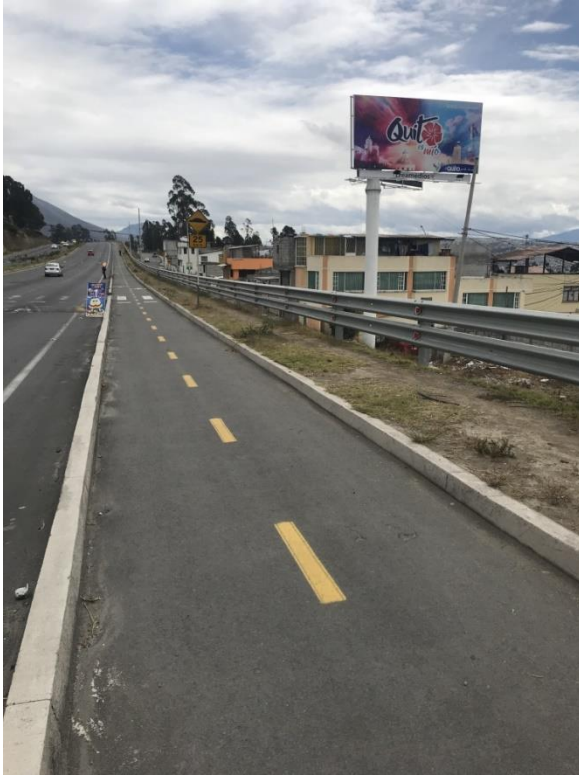
**Hallazgo:** Vereda no apta para la circulación peatonal, Valla publicitaria distractora.

**Descripción del problema:** Se puede observar en la imagen que no existe una superficie adecuada en la vereda para que los peatones puedan caminar sobre la misma, lo cuál los obliga a salirse hacia la ciclovía o la carretera. Además, existe una valla publicitaria que distrae al conductor del vehículo mientras conduce.

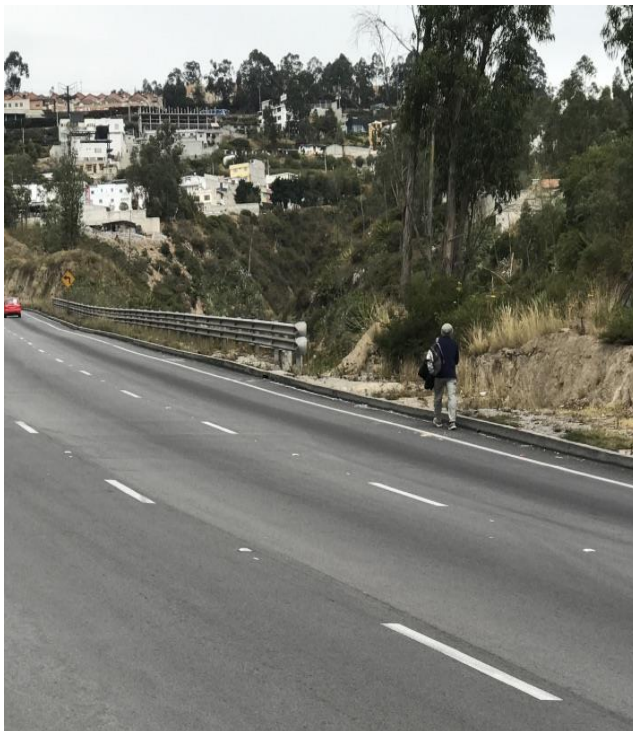
**Ubicación:** Abscisa 0+650, sentido S-N

**Hallazgo:** Vereda no apta para la circulación peatonal.

**Descripción del problema:** La circulación para los peatones por las veredas es complicada y en muchos de los casos los obligan a caminar por la ciclovía o carretera.

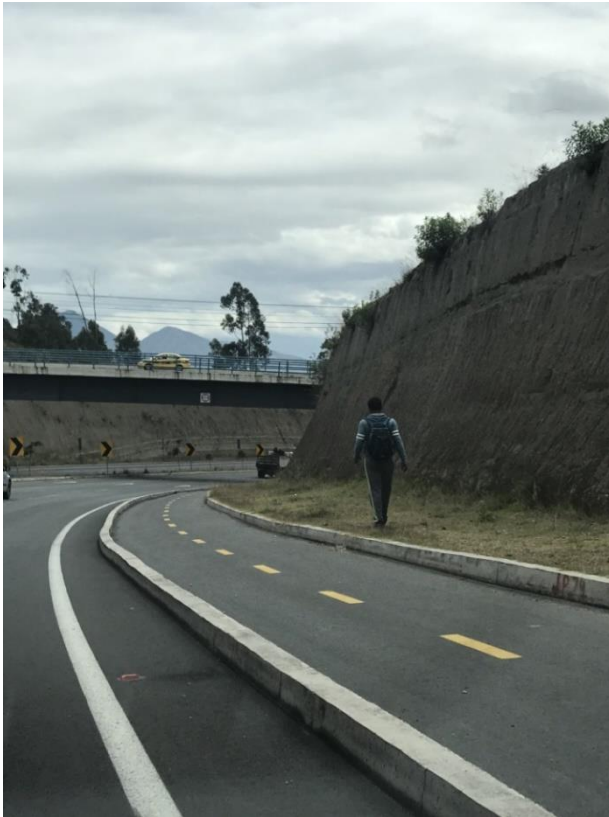
**Ubicación:** sentido S-N

**Hallazgo:** Vereda no apta para circulación peatonal.

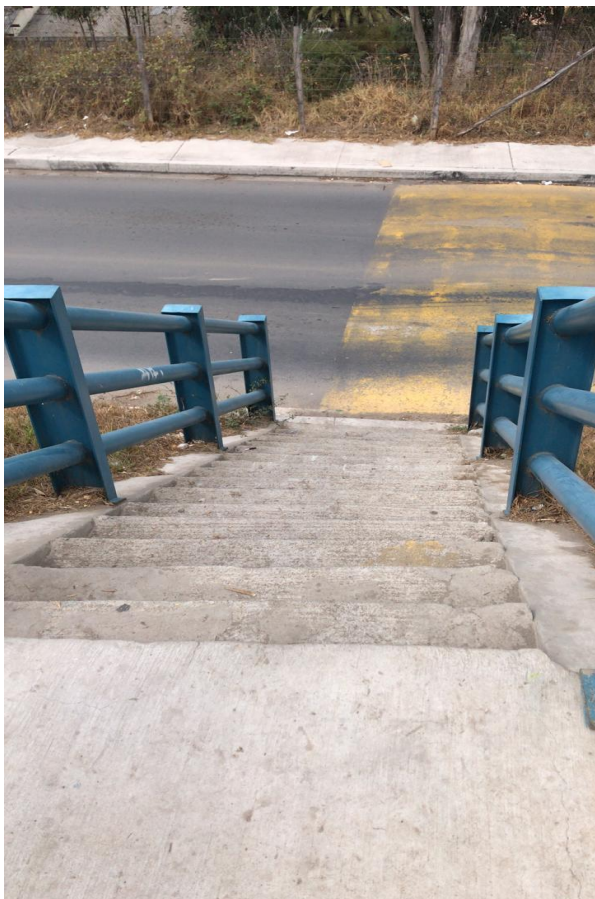
**Hallazgos:** Gradas de acceso a las paradas de bus y carretera en buenas condiciones, falta de acceso adecuados para personas con discapacidad.

**Descripción del problema:** Las gradas acceso hacia la parada de bus se encuentra en buen estado, pero no existen accesos adecuados para personas con discapacidad.

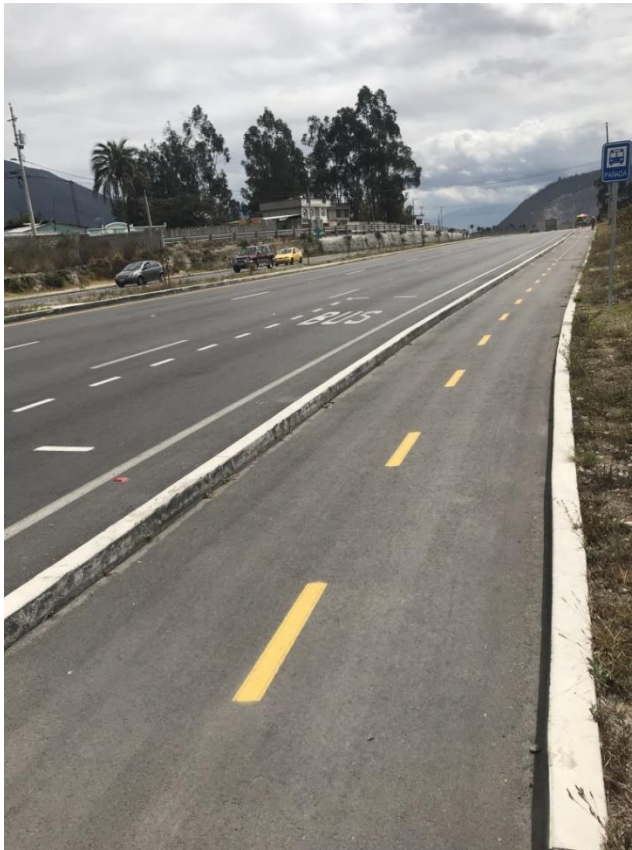
**Ubicación:** Abscisa 1+300 sentido sur-norte.

**Hallazgo:** Parada de bus inadecuada, falta de estructura para protección a los pasajeros en caso de lluvia o sol excesivo, falta de acceso para personas con discapacidad.

**Descripción del problema:** No existe espacio para que las personas puedan esperar el transporte público de una manera segura, las mismas tienen que esperar en la ciclovía o sobre la carretera, además no existen accesos para que personas con discapacidad puedan acceder al transporte.

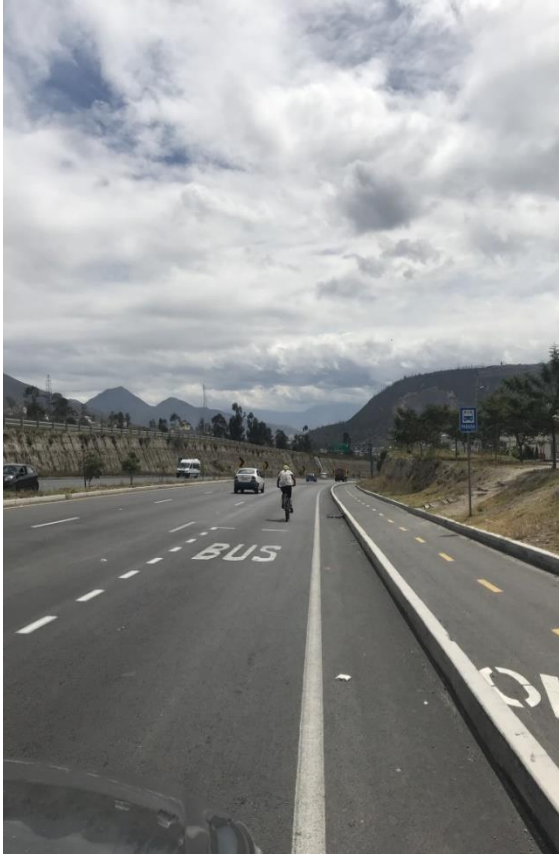
**Ubicación:** Abcisa 1+500 sentido sur-norte.

**Hallazgo:** Parada de bus inadecuada, falta de estructura para protección a los pasajeros en caso de lluvia o sol excesivo, falta de acceso para personas con discapacidad.

**Descripción del problema:** No existe espacio para que las personas puedan esperar el transporte público de una manera segura, las mismas tienen que esperar en la cicloavía o sobre la carretera, además no existen accesos para que personas con discapacidad puedan acceder al transporte, los ciclistas transitan por fuera de su espacio asignado.

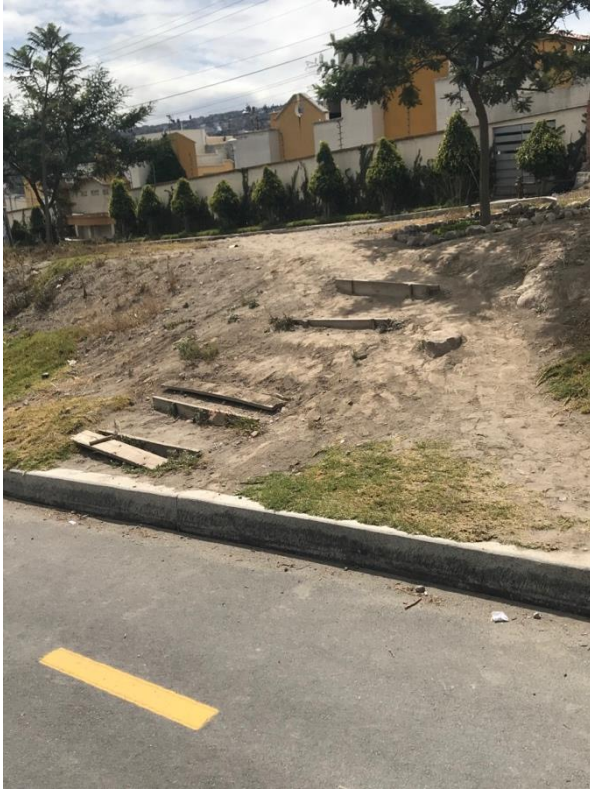
**Ubicación:** Abscisa 3+200 sentido S-N

**Hallazgos:** Gradas de acceso a la vía en malas condiciones, falta de acceso apropiado para personas con discapacidad.

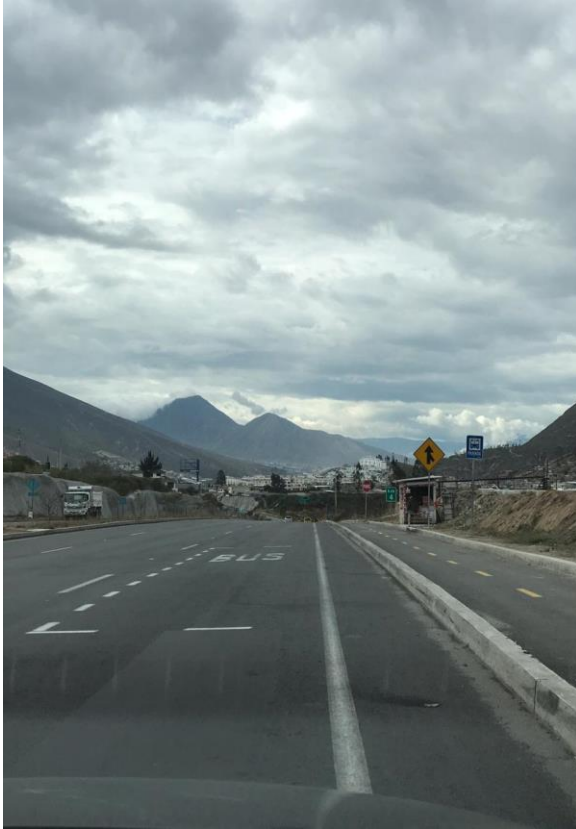
**Ubicación:** Abcisa 3+325, sentido S-N

**Hallazgo:** Falta de infraestructura para paradas de bus, falta de acceso para personas con discapacidad, cruce peatonal lejano.

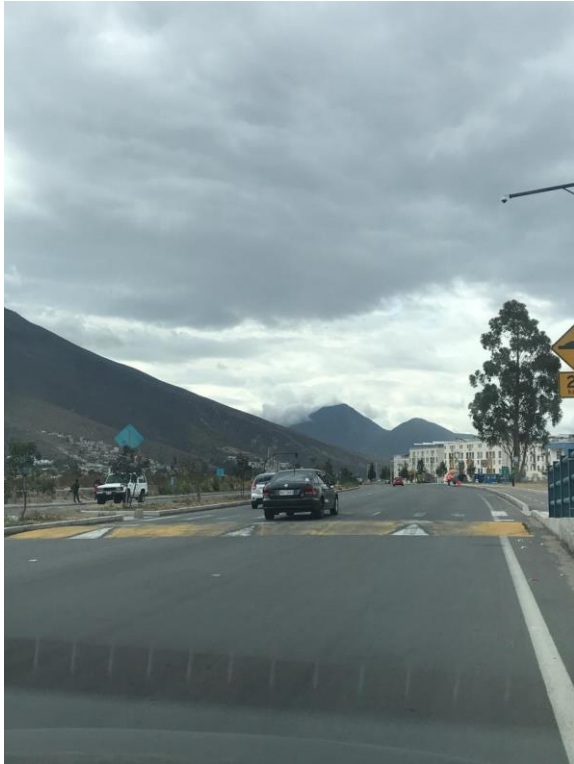
**Ubicación:** Abscisa 4+650, sentido S-N y N-S

**Hallazgos:** Señalización horizontal en malas condiciones.

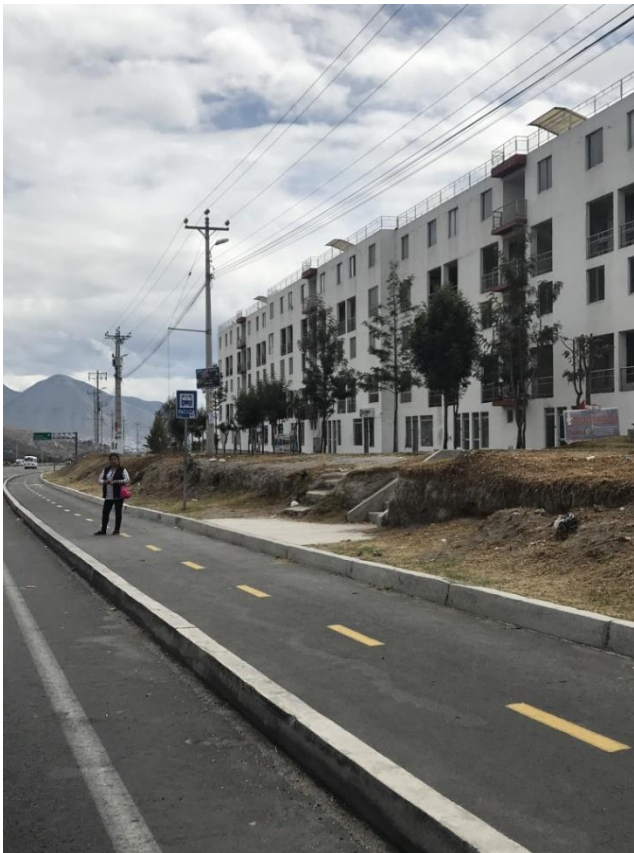
**Hallazgos:** Falta de infraestructura en paradas de buses, falta de accesos para personas con discapacidad.

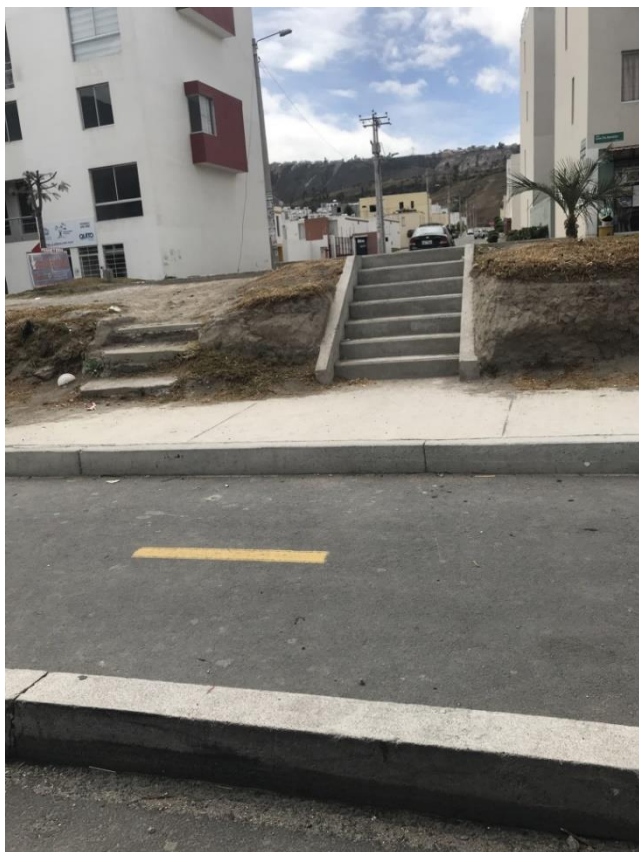
**Ubicación:** Abscisa 5+560, sentido S-N

**Hallazgos:** Graderíos de acceso a las paradas de bus y carretera en malas condiciones, falta de acceso adecuadas para personas con discapacidad.

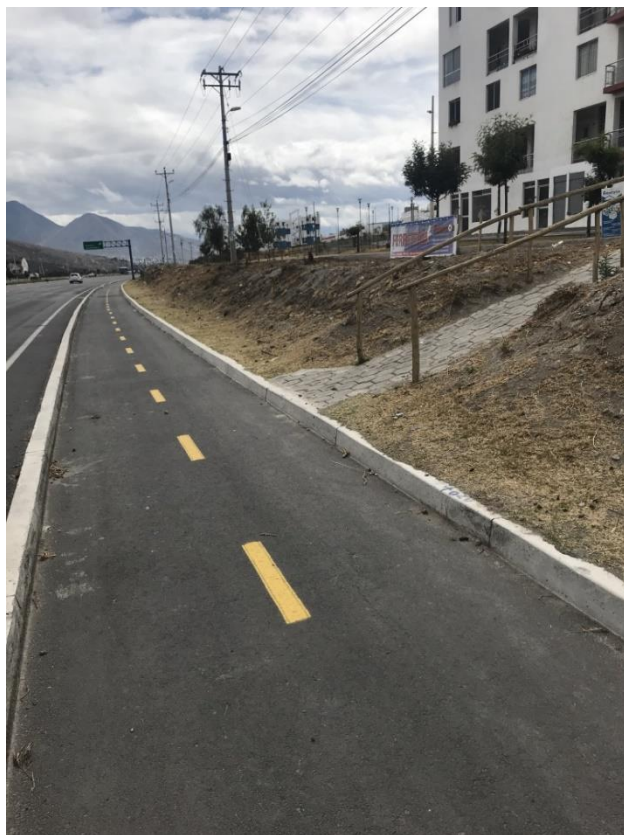
**Ubicación:** Abscisa 5+560, sentido S-N

**Hallazgos:** Acceso incompleto para personas con discapacidad, acceso en mal estado.

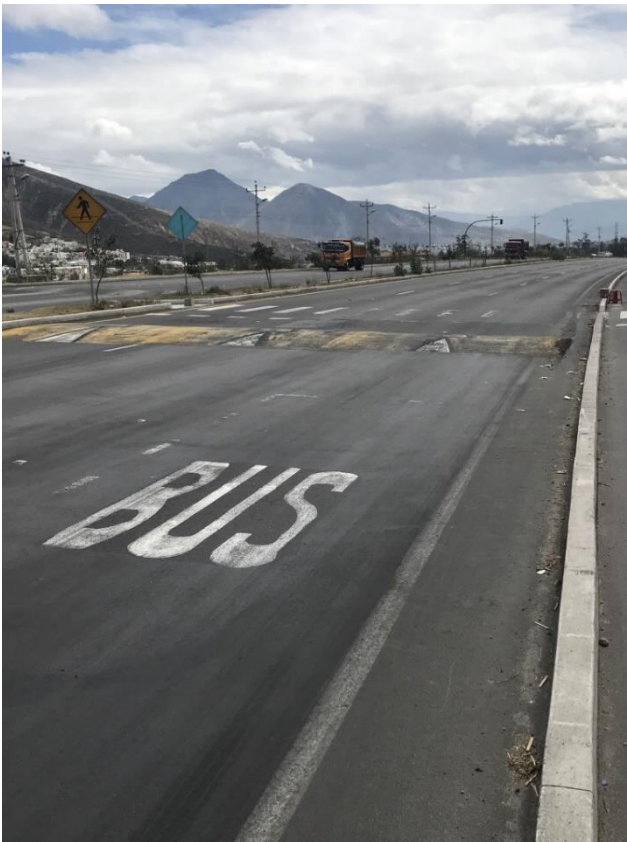
**Hallazgos:** Señalización horizontal en mal estado.

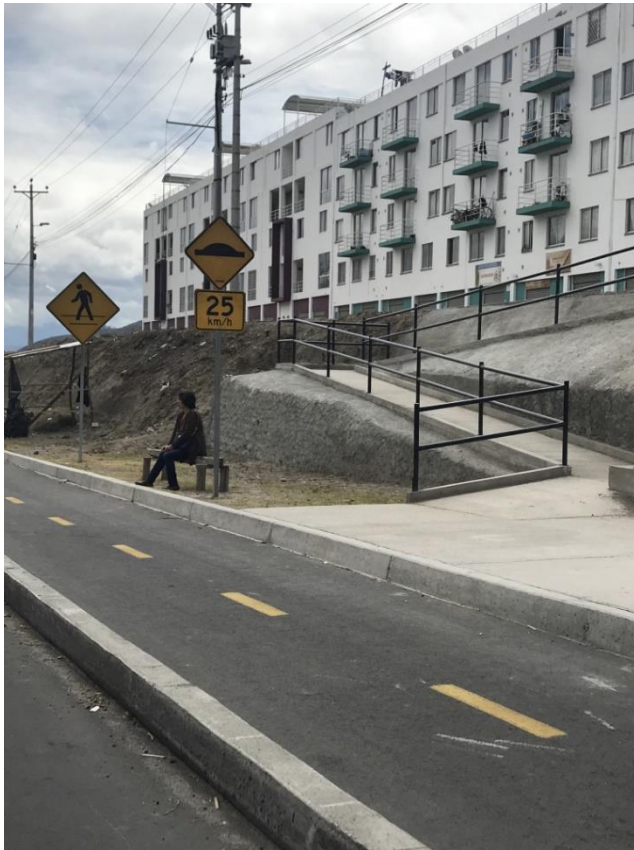
**Ubicación:** Abscisa 5+750, sentido S-N.

**Hallazgos:** Acceso para personas con discapacidad poco útil, falta de infraestructura para paradas de bus.

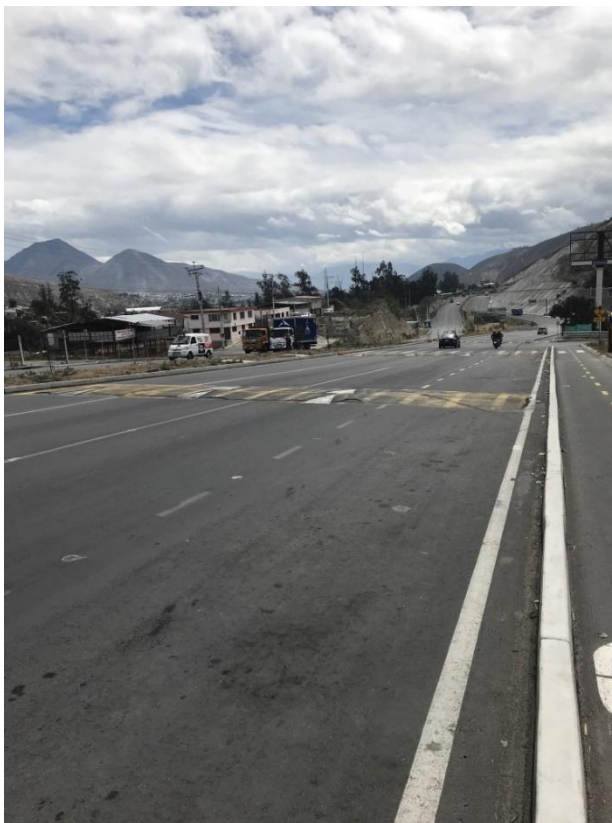
**Ubicación:** Abscisa 6+000, sentido S-N.

**Hallazgos:** Señalización horizontal en malas condiciones, reductores de velocidad poco distanciados.

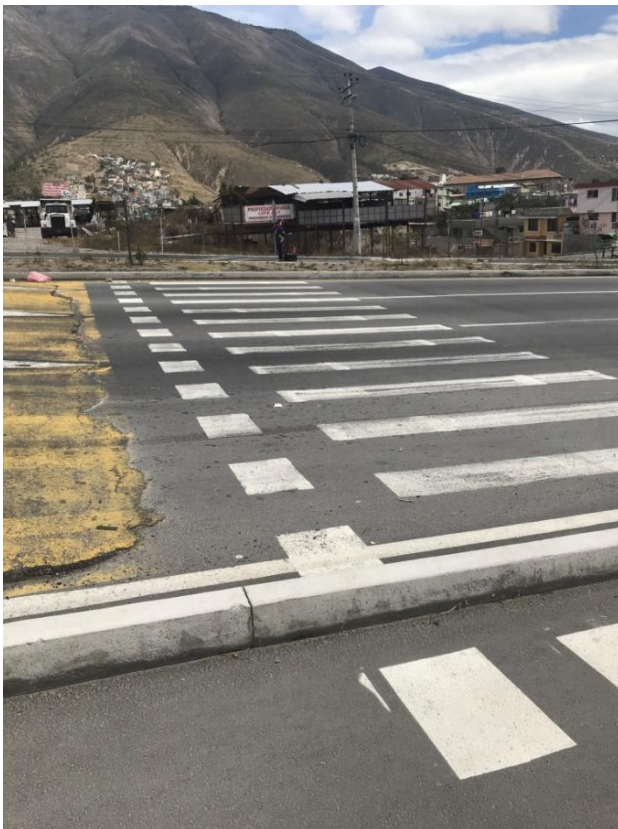
**Hallazgos:** Cruce peatonal en mal estado, bordillo evita cruce de personas con discapacidad.

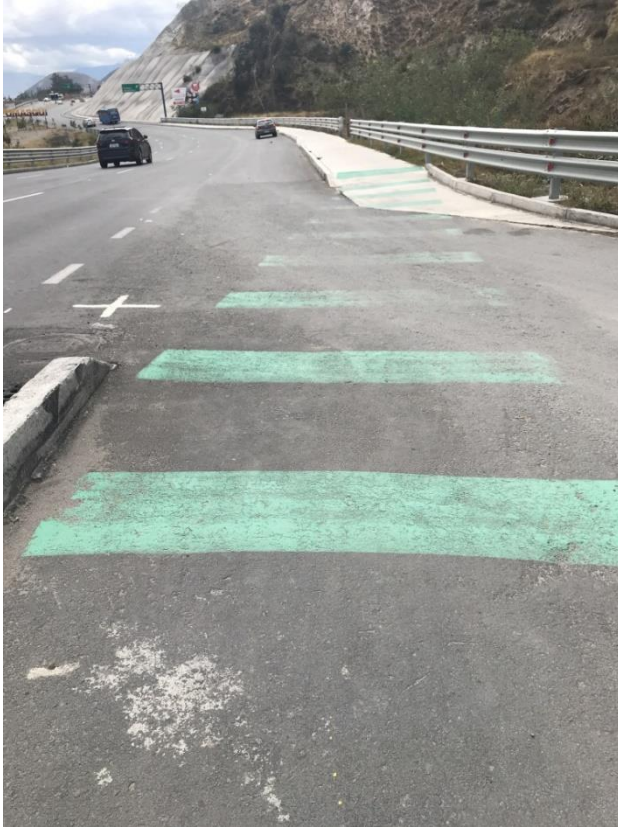
**Ubicación:** Abscisa 6+250, sentido S-N

**Hallazgos:** Discontinuidad en la cicloavía, señalización horizontal en mal estado.

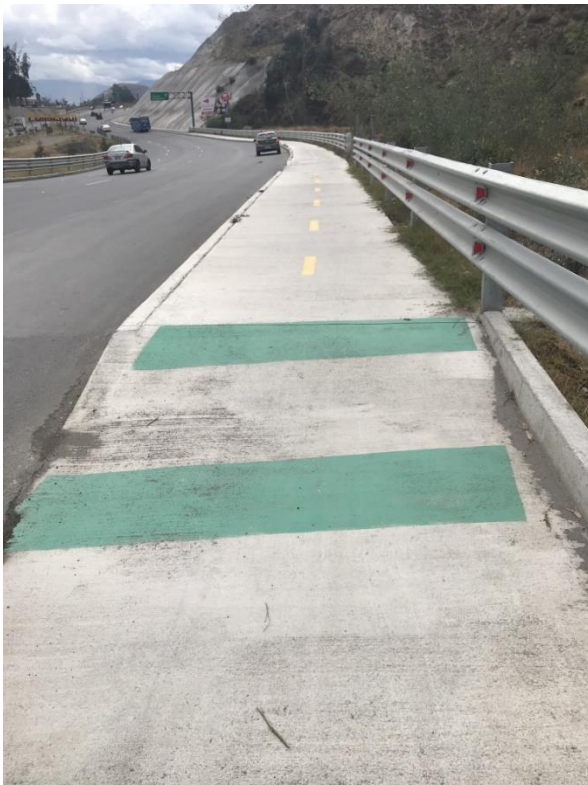
**Ubicación:** Abcisa 6+350, sentido S-N

**Hallazgos:** La cicloavía se encuentra en la vereda peatonal, no existe separación entre la “cicloavía” y la carretera.

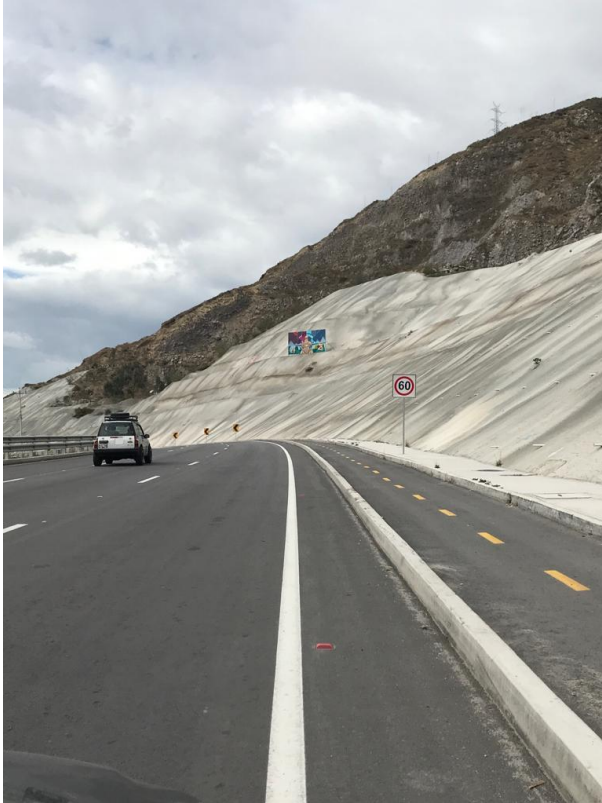
**Hallazgos:** Falta de delineadores direccionales en tangente de entrada.

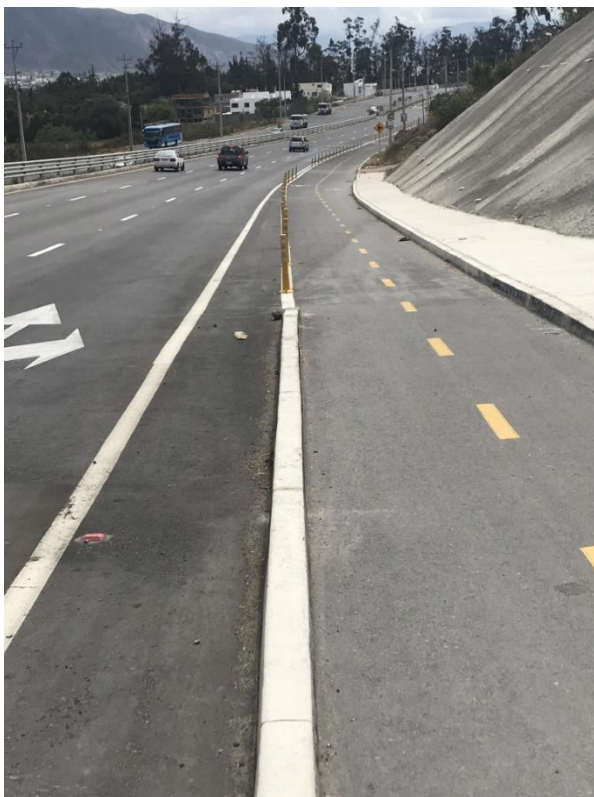
**Ubicación:** Abscisa 6+995, sentido S-N

**Hallazgos:** Discontinuidad entre los separadores de la ciclovia.

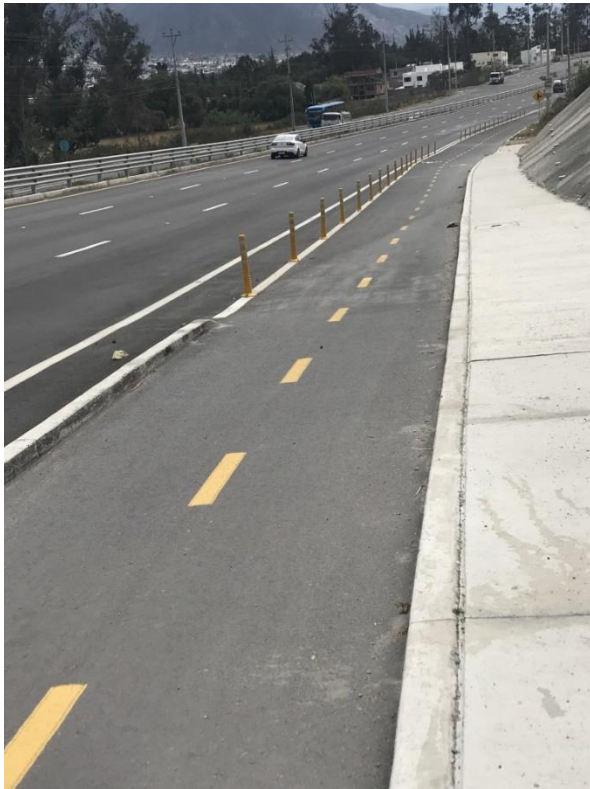
**Ubicación:** Abscisa 7+400 , sentido S-N

**Hallazgos:** Discontinuidad entre los separadores de la ciclovia.

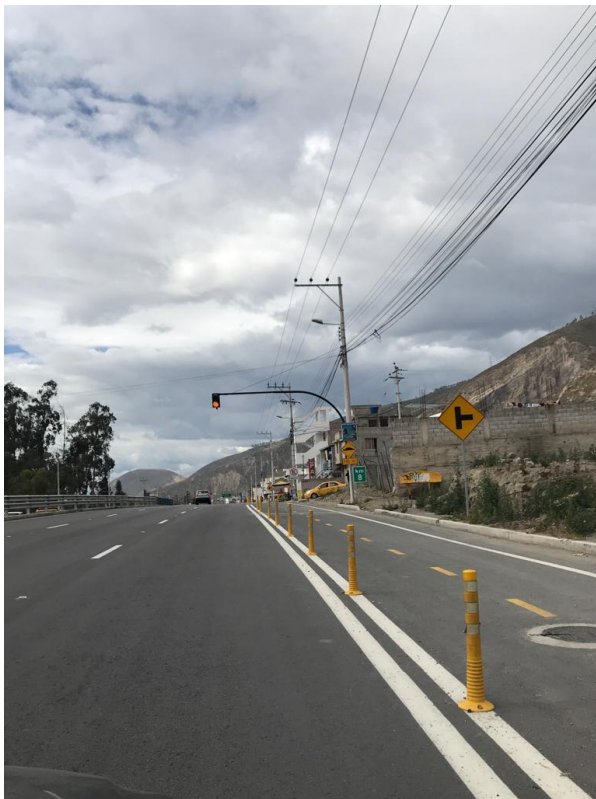
**Ubicación:** Abscisa 7+400, sentido S-N

**Hallazgos:** Separación carretera-ciclovia con delinadores abatibles.

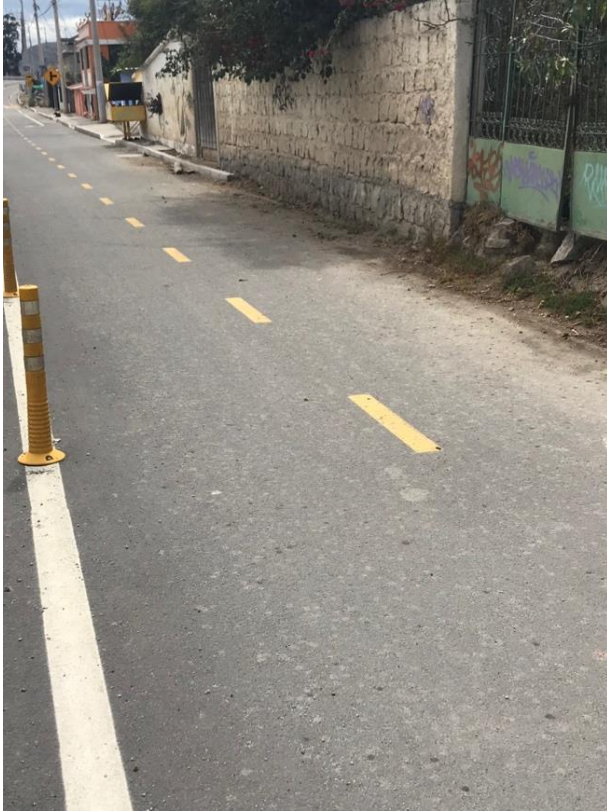
**Ubicación:** Abscisa 7+500, sentido S-N

**Hallazgos:** No existe vereda para paso de peatones.

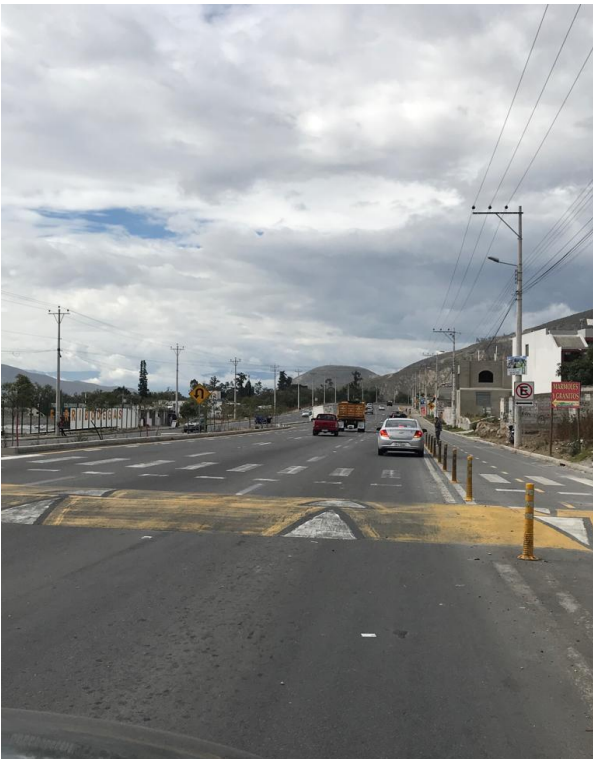
**Ubicación:** Abscisa 7+600, sentido S-N

**Hallazgos:** Señalización horizontal en malas condiciones.

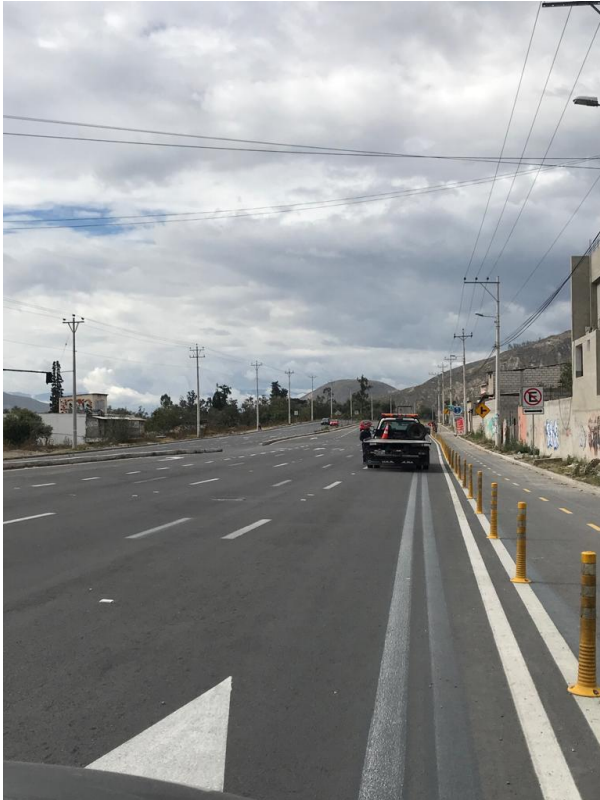
**Ubicación:** Abscisa 8+450, sentido S-N y N-S.

**Hallazgos:** Señalización horizontal en malas condiciones, Grúa estacionada sobre la carretera.

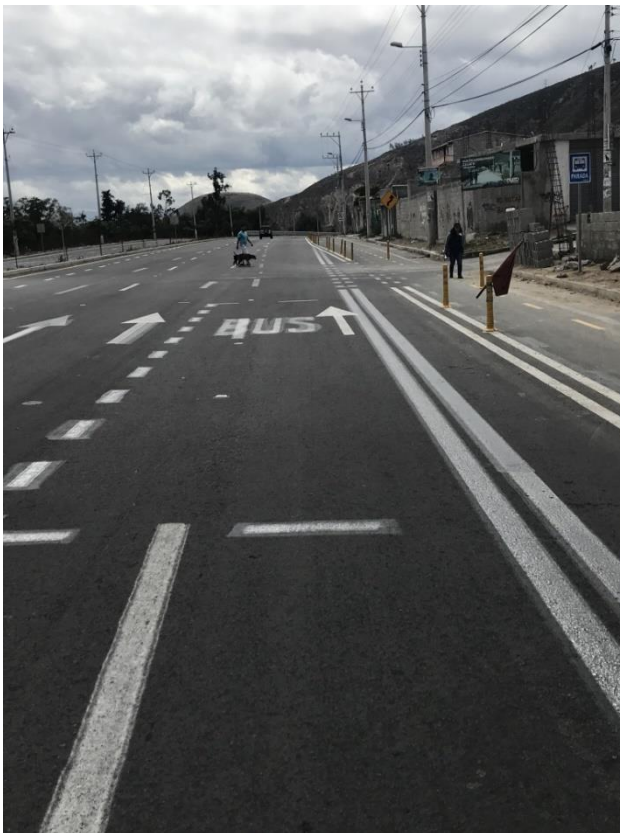
**Ubicación:** Abscisa 8+400, sentido S-N y N-S

**Hallazgos:** Señalización horizontal transpuesta, falta de paso peatonal, ciclovia expuesta.

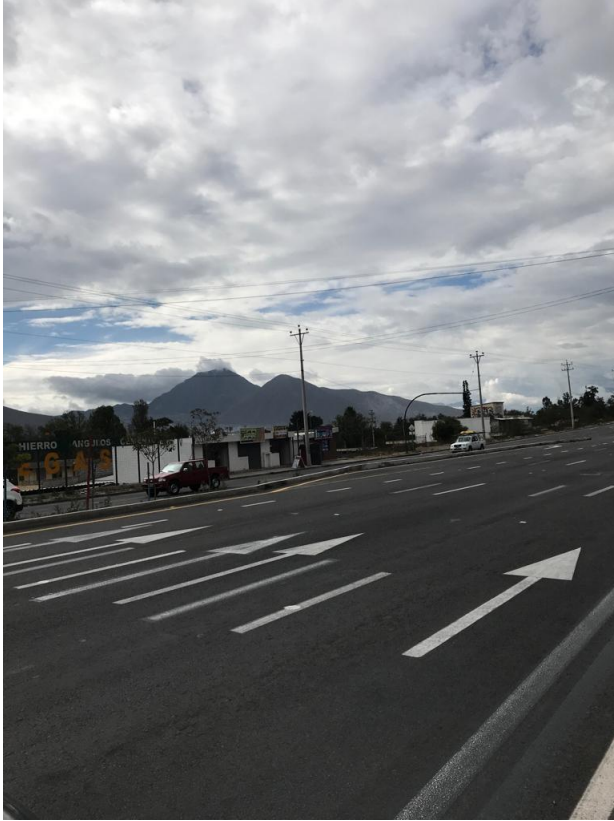
**Ubicación:** Abscisa 8+500, sentido S-N

**Hallazgos:** Señalización horizontal en malas condiciones.

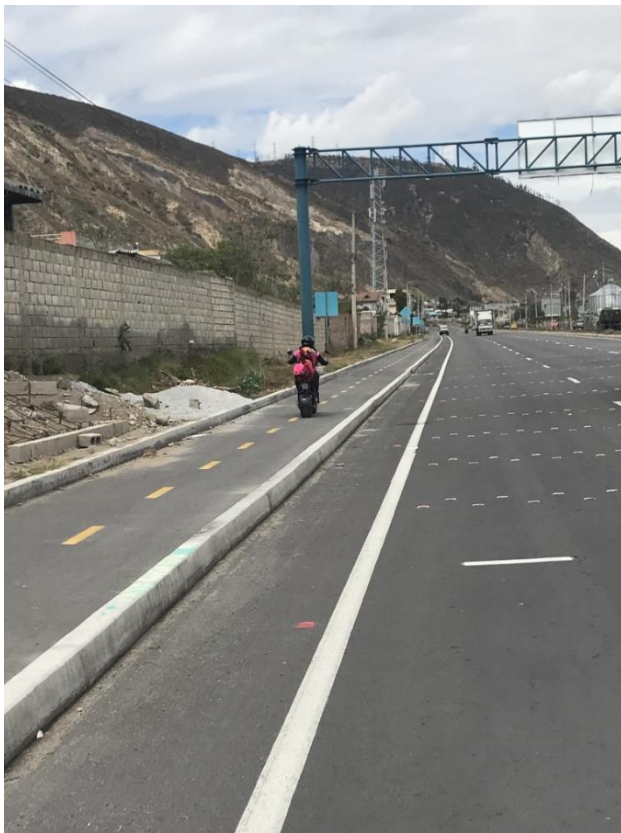
**Ubicación:** Abscisa 8+525, sentido S-N y N-S

**Hallazgos:** Invasión de vehículo motorizado en ciclovía .

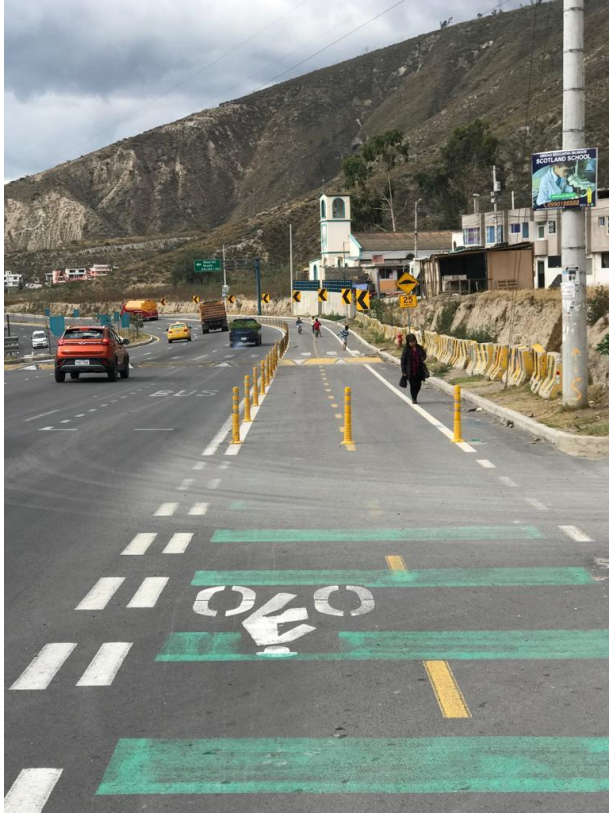
**Ubicación** Abscisa 8+850, sentido S-N

**Hallazgos:** Señalización horizontal en malas condiciones.

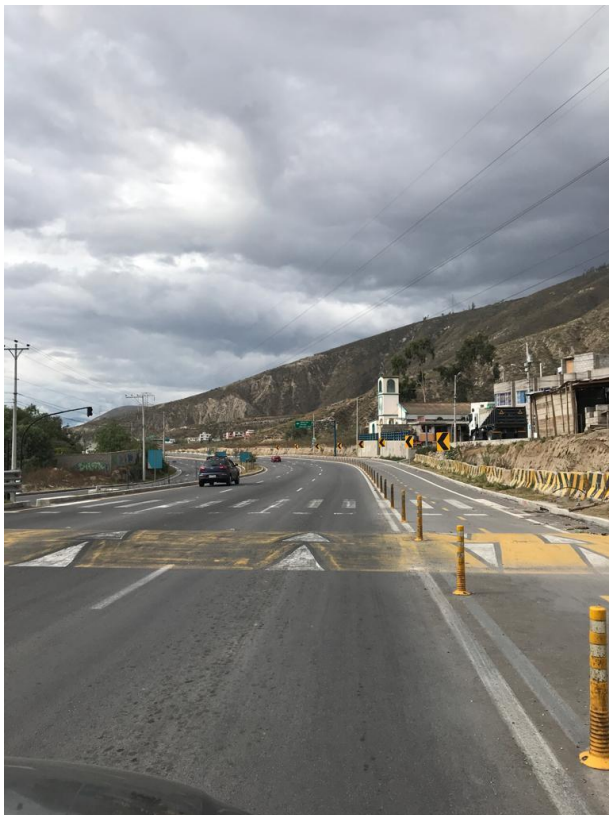
**Ubicación:** Abscisa 8+750, sentido S-N

**Hallazgos:** Señalización horizontal en malas condiciones.

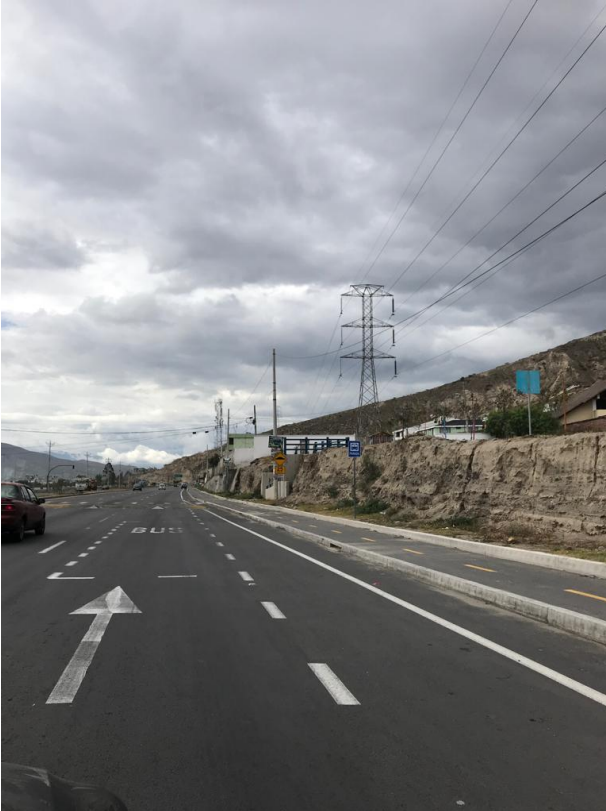
**Ubicación:** Abscisa 8+775, sentido S-N y N-S

**Hallazgos:** Falta de infraestructura para paradas de bus, falta de acceso para personas con discapacidad, cruce peatonal lejano.

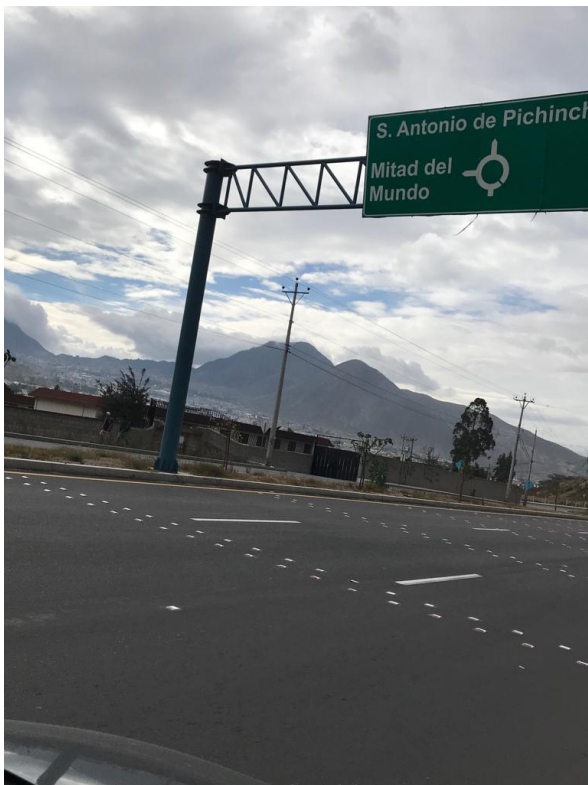
**Ubicación:** Abscisa 9+850, sentido S-N y N-S

**Hallazgos:** Soporte tipo pórtico para señalización elevada sin protección.

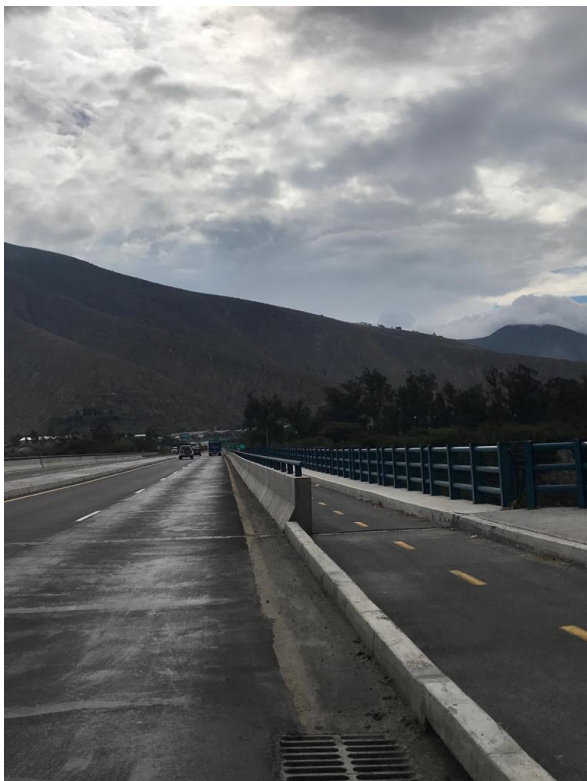
**Hallazgos:** Muro que separa la carretera de la ciclovía sin protección.

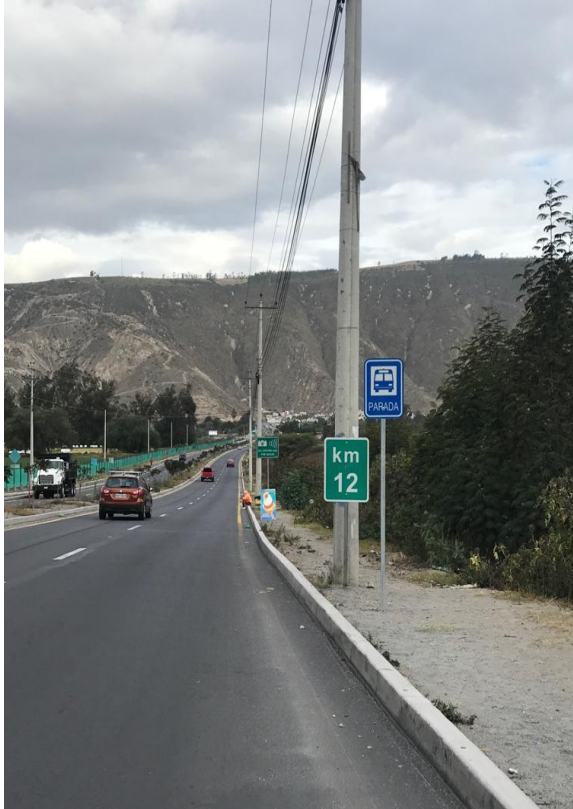
**Ubicación:** Abscisa 11+100, sentido S-N.

**Hallazgos:** Falta de infraestructura para paradas de bus, falta de señalización horizontal para paradas de bus, falta de acceso para personas con discapacidad, cruce peatonal lejano, Falta guardavía.

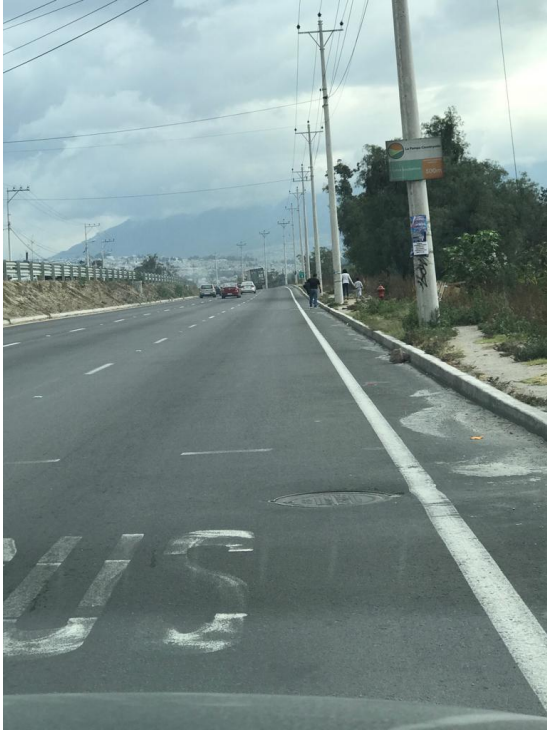
**Hallazgos:** Tapa del pozo de revisión de alcantarillado a desnivel de la superficie de la carretera.

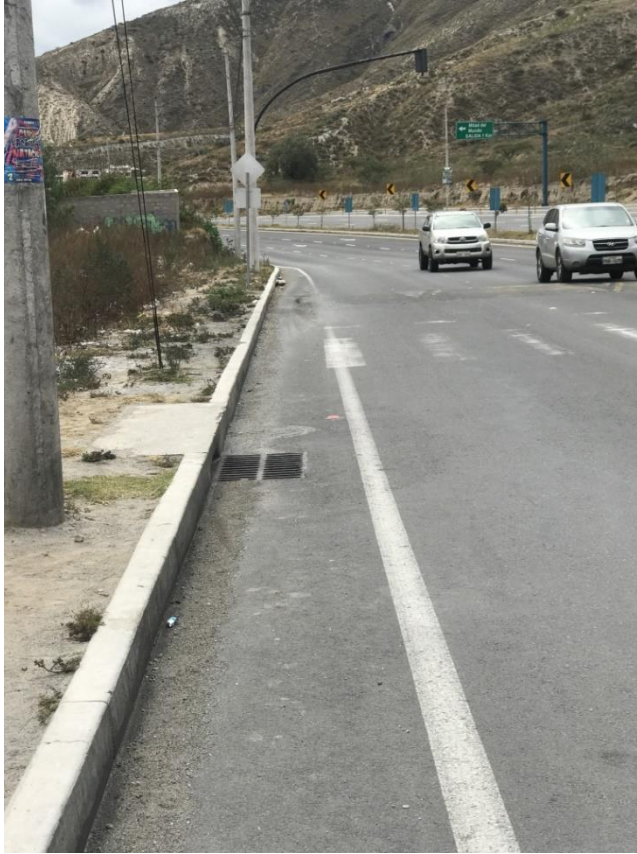
**Ubicación:** Abscisa 8+750, sentido N-S

**Hallazgos:** Señalización horizontal desgastada, falta de accesos para personas con discapacidad.

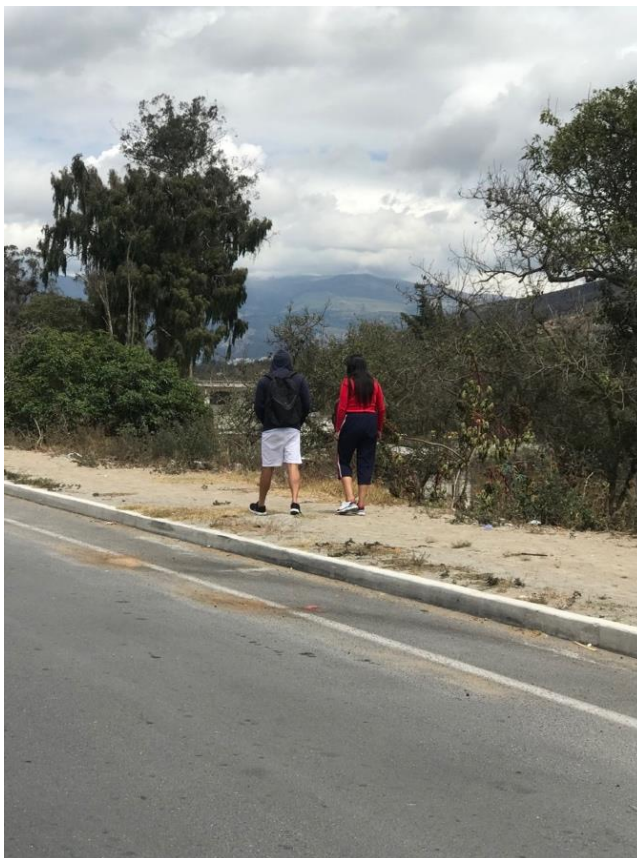
**Ubicación:** Abscisa 8+690, sentido N-S.

**Hallazgos:** Vereda no apta para circulación peatonal.

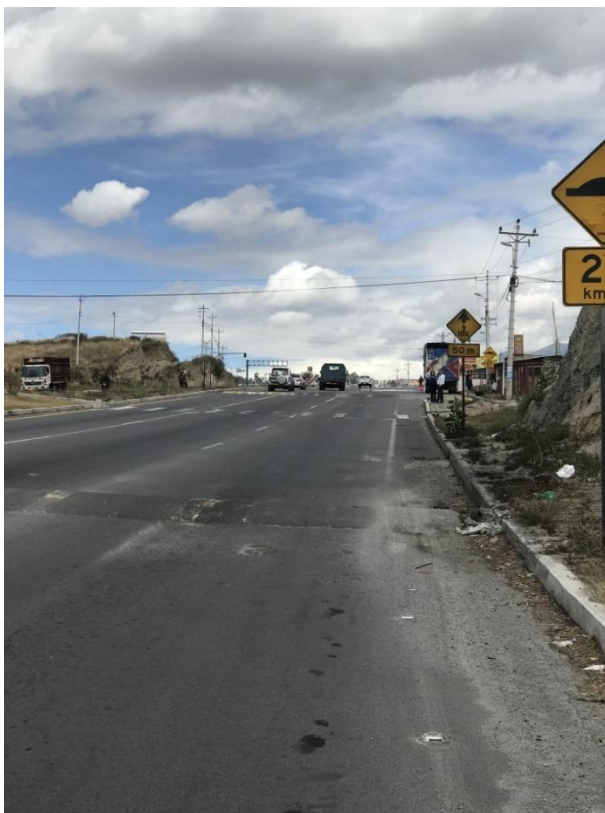
**Ubicación:** Abscisa 6+350, sentido N-S.

**Hallazgos:** Vereda no apta para la circulación peatonal, presencia de basura en el borde de la vía, pintura desgastada en reductor de velocidad.

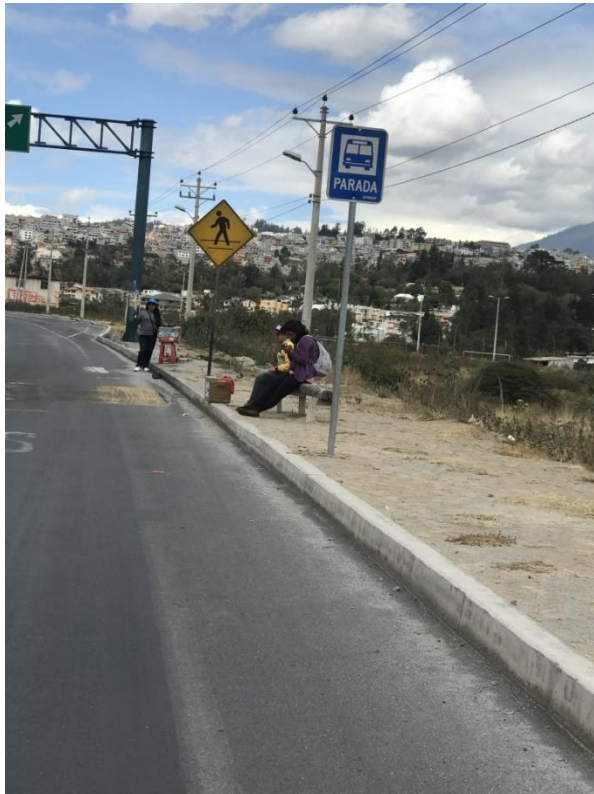
**Ubicación:** Abscisa 6+350, sentido N-S

**Hallazgos:** Vereda no apta para circulación de peatones, no existe parada de bus.

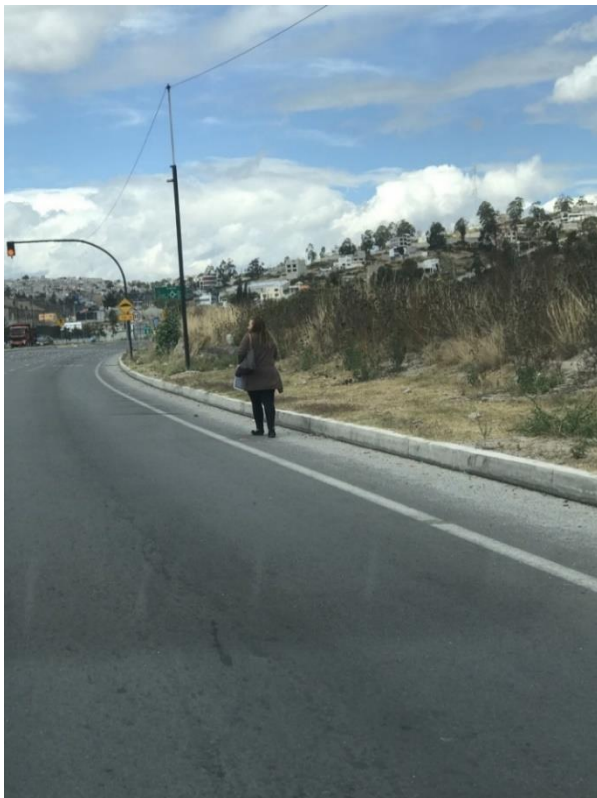
**Ubicación:** Abscisa 6+030, sentido N-S.

**Hallazgos:** Vereda no apta para la circulación de peatones.

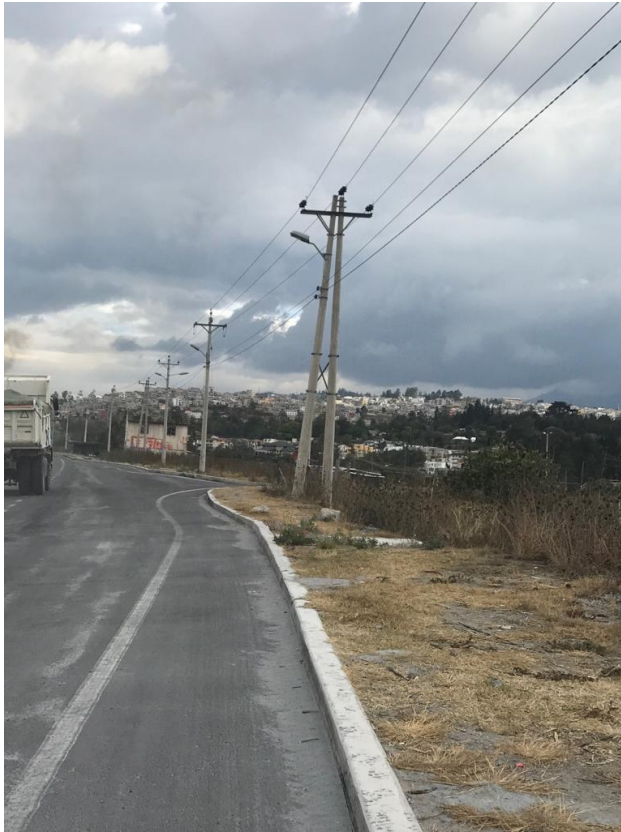
**Ubicación:** Abscisa 5+980, sentido N-S.

**Hallazgos:** Postes eléctricos y de luz cercanos a la vía.

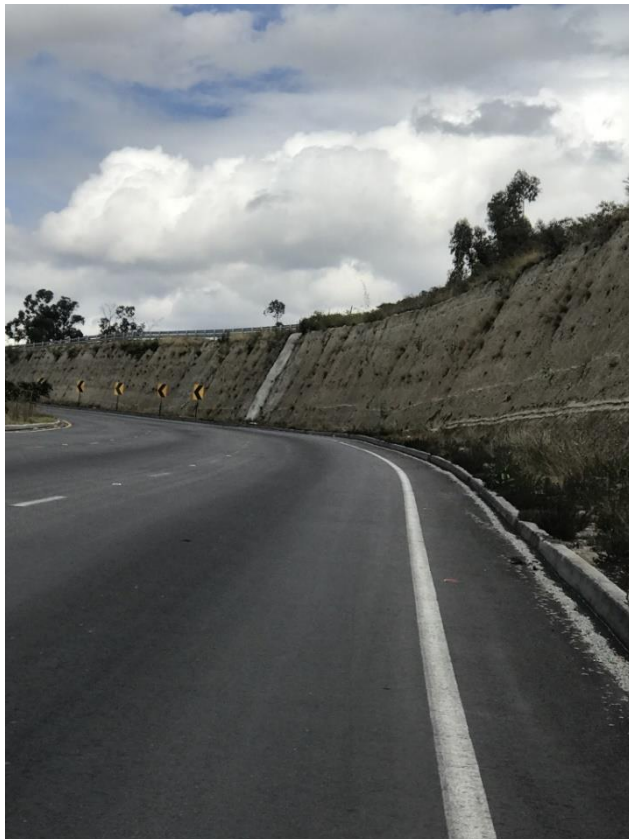
**Ubicación:** Abscisa 3+900, sentido S-N y N-S

**Hallazgos:** Señalización vertical mal ubicada, vereda en mal estado.

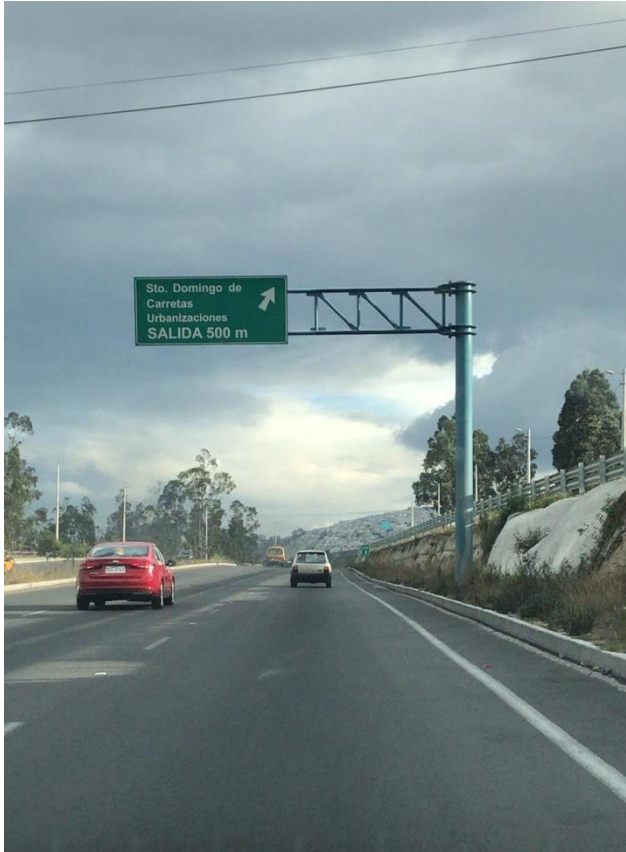
**Ubicación:** Abscisa 3+450, sentido N-S

**Hallazgos:** Soporte tipo voladizo para señalización elevada sin protección.
