**PONTIFICIA UNIVERSIDAD CATÓLICA DEL ECUADOR**  
**FACULTAD DE INGENIERÍA**  
**ESCUELA DE CIVIL**

**DISERTACIÓN DE GRADO PREVIO A LA OBTENCIÓN DE TÍTULO DE**  
**INGENIERO CIVIL**

AUDITORÍA EN SEGURIDAD VIAL DE LA AV. SIMÓN BOLÍVAR.  
CASO DE ESTUDIO: TRAMO COMPRENDIDO ENTRE EL INTERCAMBIADOR  
DE CARAPUNGO Y SAN ANTONIO DE PICHINCHA.

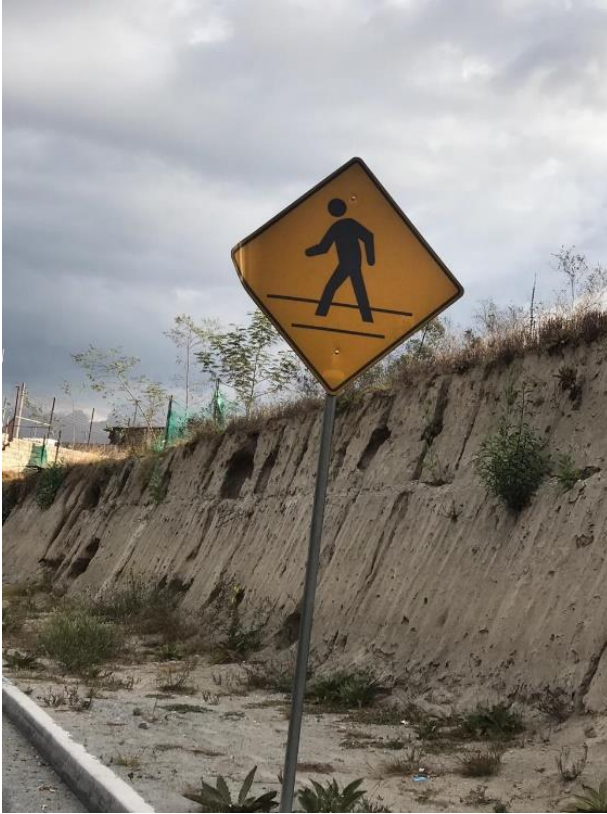
**Ubicación:** Abscisa 2+675, sentido S-N y N-S

**Hallazgos:** Señalización vertical en mal estado.

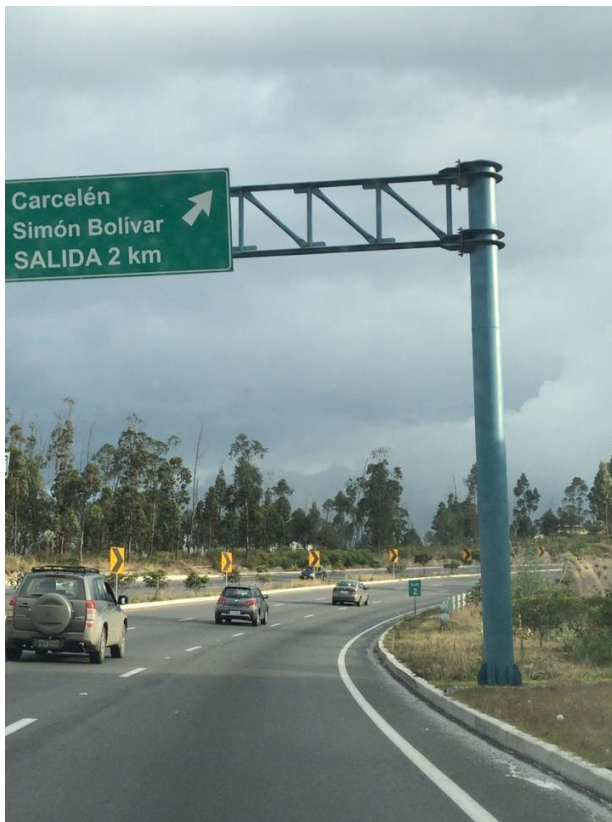
**Ubicación:** Abscisa 2+470, sentido N-S.

**Hallazgos:** Soporte tipo voladizo para señalización elevada sin protección.

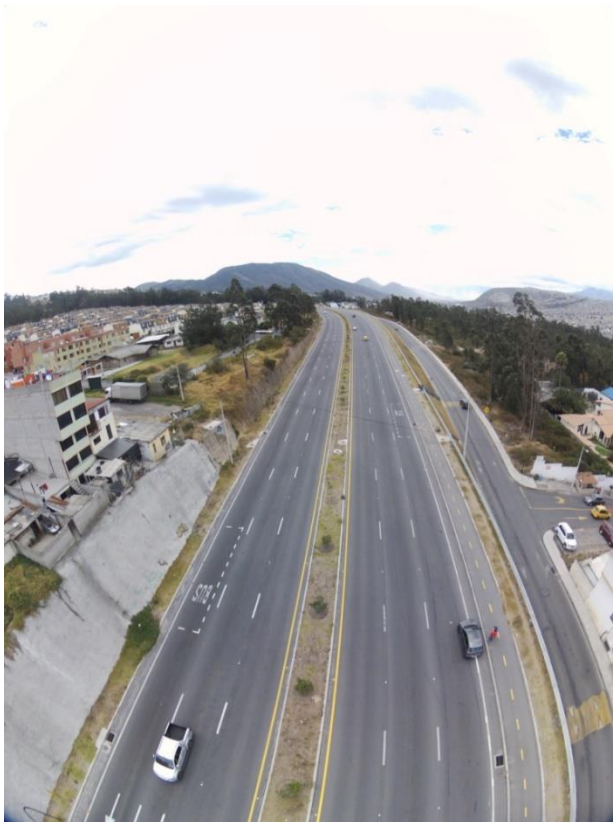
**Ubicación:** Abscisa 1+350, sentido N-S

**Hallazgos:** Falta de infraestructura para paradas de bus, no existe paso peatonal.

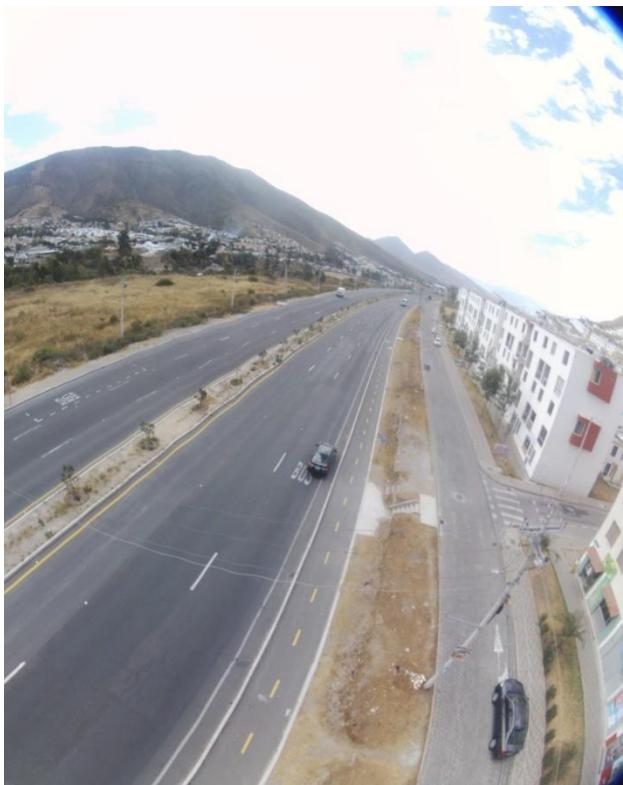
**Hallazgos:** Falta de infraestructura para paradas de bus, no existe paso peatonal.

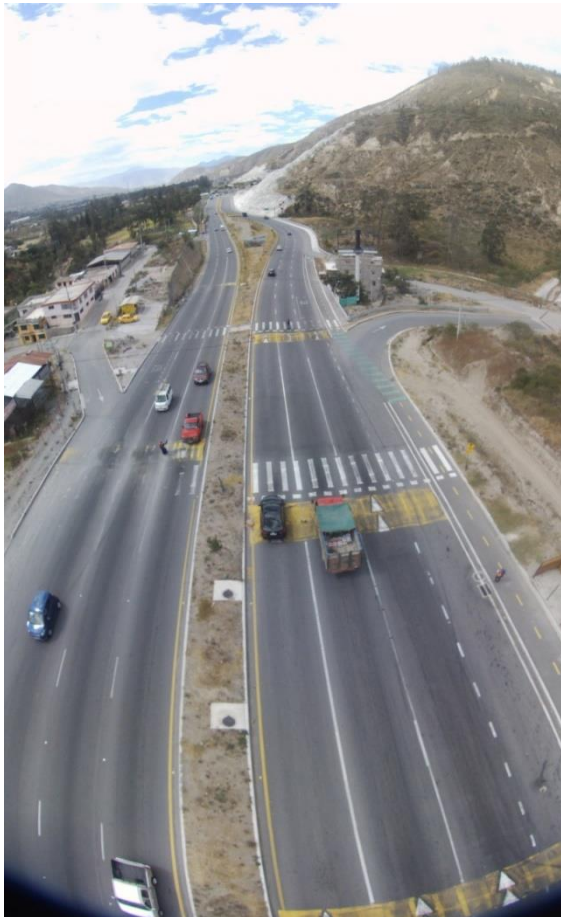
**Ubicación:** Abscisa 5+560, sentido N-S; S-N

**Hallazgos:** Señalización horizontal en malas condiciones, reductores de velocidad poco distanciados.

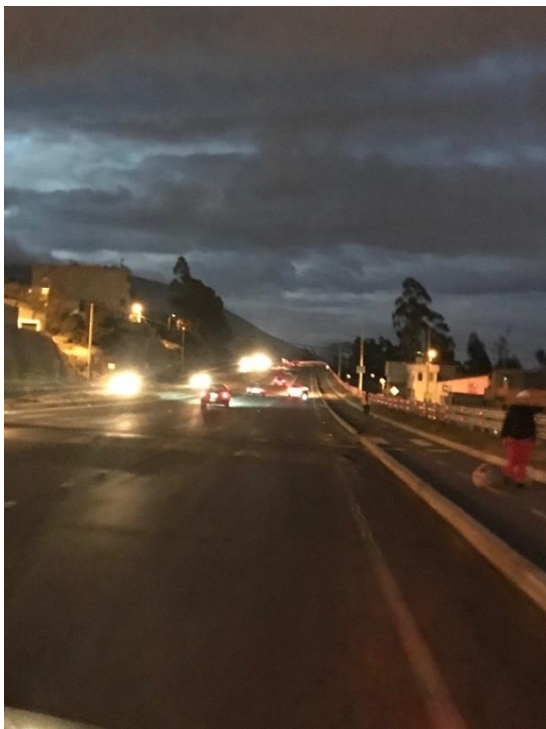
**Hallazgos:** Señalización horizontal en reductor de velocidad en malas condiciones, falta de iluminación.

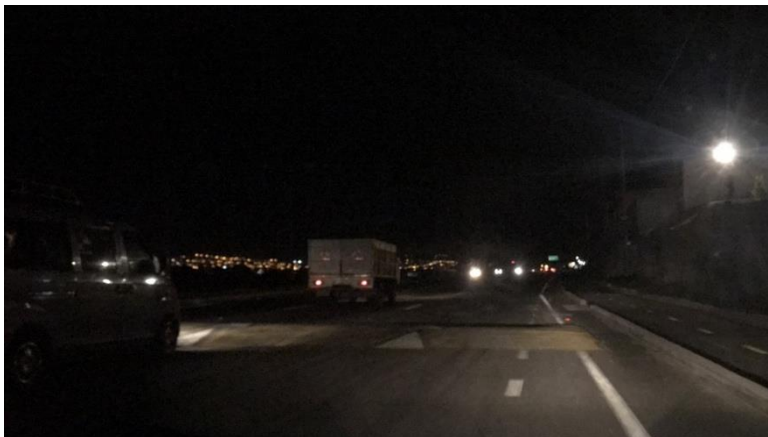
**Ubicación:** Abcisa 9+400 sentido S-N

**Hallazgos:**Falta de iluminación en el tramo, reductor de velocidad en malas condiciones.

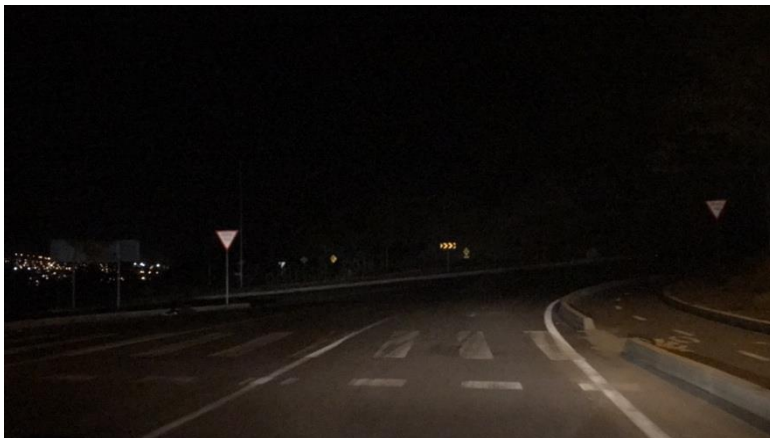
**Ubicación:** Abscisa 10+100 sentido S-N

**Hallazgos:** Pintura de paso cebra deteriorada, falta de iluminación en el tramo.

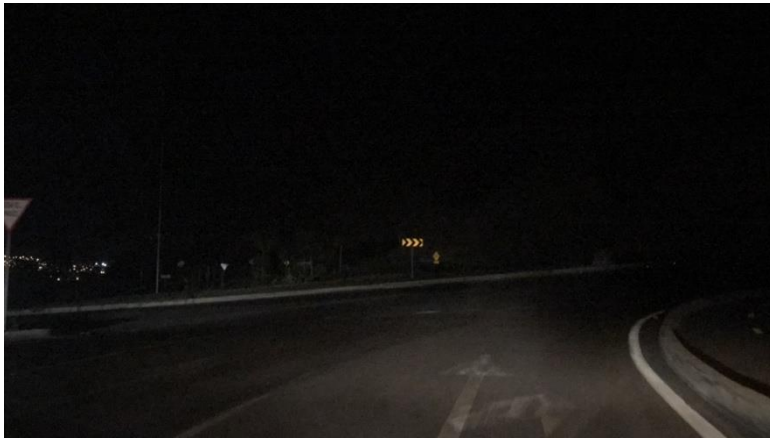
**Ubicación:** Abscisa 10+300 sentido S-N

**Hallazgos:** Pintura deteriorada en señalización horizontal, no se puede observar señalización a la entrada a solución vial.

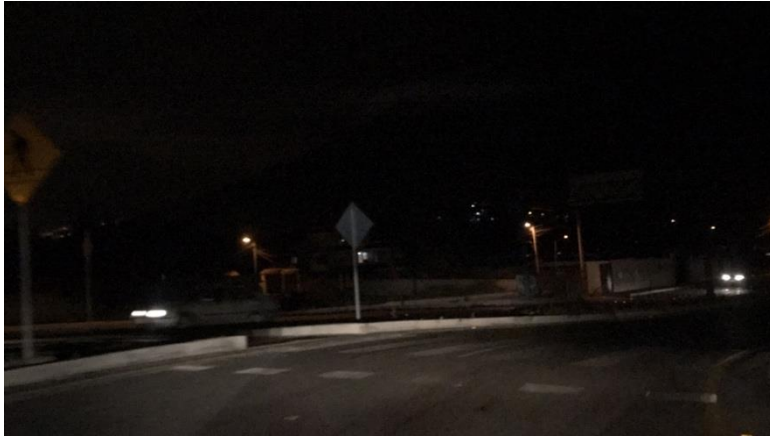
**Ubicación:** Abscisa 10+400 sentido S-N

**Hallazgos:** Pintura deteriorada en paso cebra, falta de iluminación en el tramo.
