“ACTUALIZACIÓN DEL INVENTARIO VIAL DE LAS

PARROQUIAS RURALES DEL CANTÓN PUJILÍ FASE 1 Y CANTÓN

SALCEDO FASE 1, PERTENECIENTES A LA PROVINCIA DE

COTOPAXI”

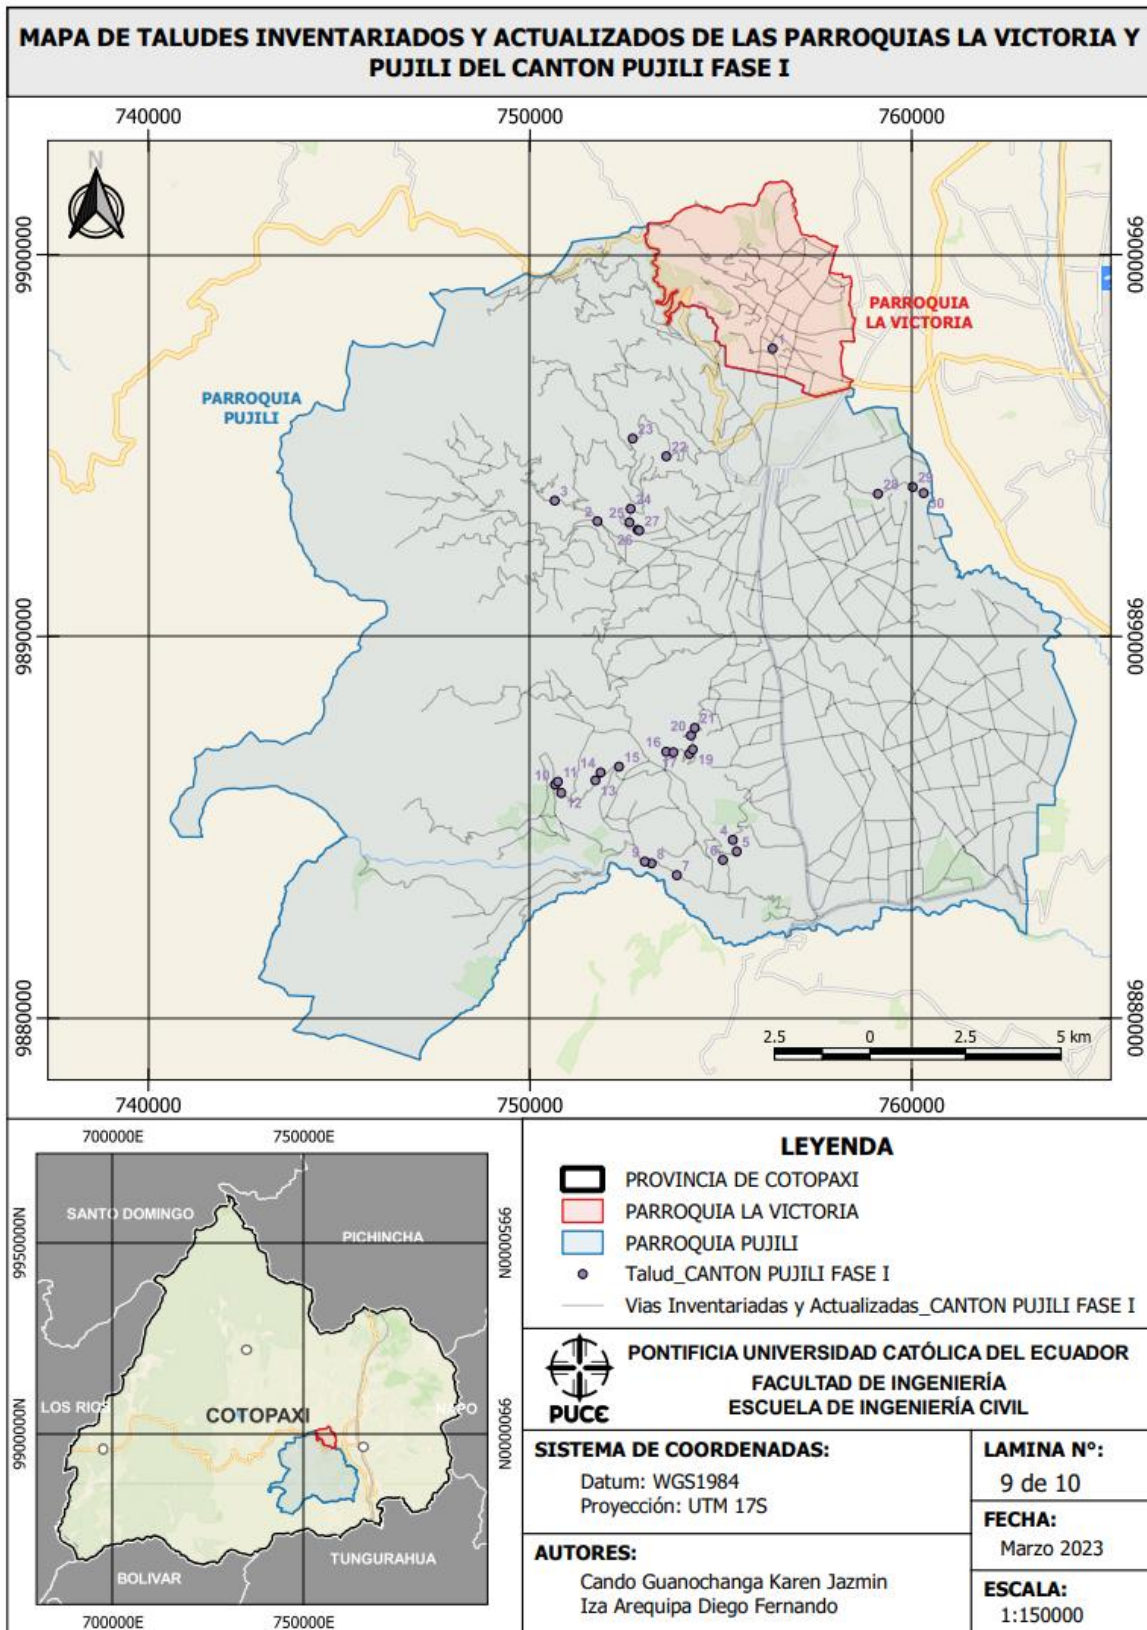
Mapa 9 MAPA DE TALÚDES INVENTARIADOS Y ACTUALIZADOS DE LAS PARROQUIAS LA VICTORIA Y PUJILI DEL CANTON PUJILI FA

- Se inventariaron 30 taludes en el cantón Pujilí Fase I, todos corresponden a taludes naturales de los cuales 15 taludes se encuentran en buen estado, mientras que 4 están en estado malo, y 11 en estado regular. En los taludes que se encuentran en mal estado se observó inestabilidad por lo cual se debería realizar intervenciones para que no se produzcan deslizamientos que causen problemas de tránsito en las vías.
