PONTIFICIA UNIVERSIDAD CATÓLICA DEL  
ECUADOR

FACULTAD DE INGENIERÍA  
CARRERA DE INGENIERÍA CIVIL

**TEMA:** ACTUALIZACIÓN DEL INVENTARIO VIAL DEL  
CANTÓN GUARANDA, PROVINCIA DE BOLÍVAR.

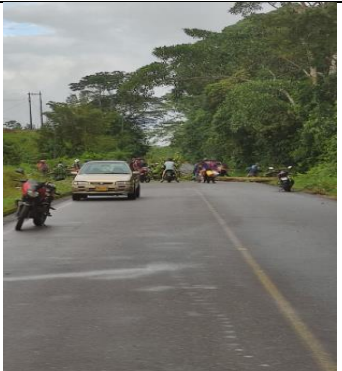
P29-122-1

Un poste se encontraba tendido en la vía por el empuje de la vegetación.	<a href="https://goo.gl/maps/LmUkmL2LXosdJe889">https://goo.gl/maps/LmUkmL2LXosdJe889</a>	Realizar el mantenimiento periódico para evitar el deterioro de la vía.
P29-419-1

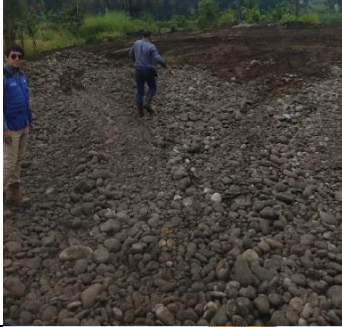
La vía terminaba en esta parte puesto que se había dejado el material tendido para evitar el paso	<a href="https://goo.gl/maps/8kNUd6pYB9Dtc5DD8">https://goo.gl/maps/8kNUd6pYB9Dtc5DD8</a>	Terminar la obra ya que esta vía es la única que conecta al pueblo más cercano con servicios médicos y educativos.
P25-6-2

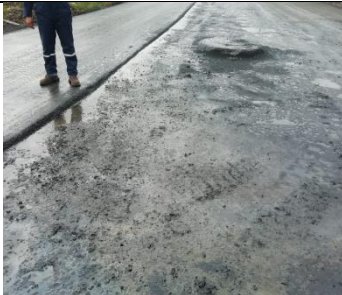
P25-179-1

Trabajo en la vía inconcluso y ha comenzado a formarse charcos de agua.	<a href="https://goo.gl/maps/9G2ZxJEDWHobzvxw6">https://goo.gl/maps/9G2ZxJEDWHobzvxw6</a>	Culminar los trabajos en la vía para evitar el deterioro del carril aledaño.
P23-25-1

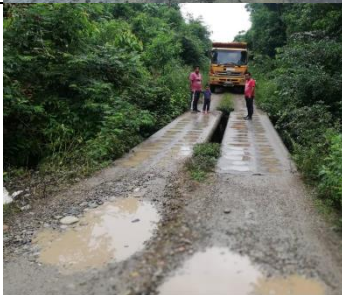
Grandes charcos de agua, antes de ingresar a un puente elaborado de manera artesanal con tablones y pingos de madera.	<a href="https://goo.gl/maps/T8nC49KDvDz5xuCBA">https://goo.gl/maps/T8nC49KDvDz5xuCBA</a>	Intervenir de manera urgente ya que existe un alto riesgo. Construir un puente de estructura metálica. Limitar la carga que pueda soportar la estructura. Construcción de protecciones laterales.
P29-134-1

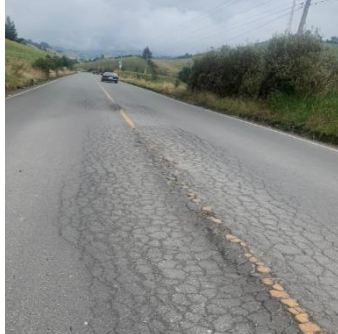
Capa de rodadura en mal estado ha producido agrietamientos y desniveles en la vía, el siguiente tramo es de lastre.	<a href="https://goo.gl/maps/PtuGhXXfPAutuuMG6">https://goo.gl/maps/PtuGhXXfPAutuuMG6</a>	Retirar el asfalto en mal estado. Realizar una correcta compactación y nivelación de la vía.

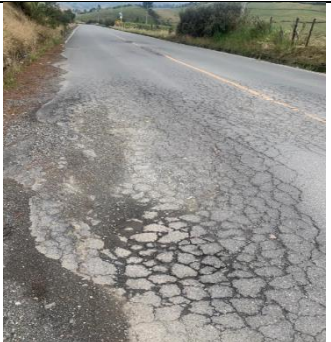
El asfalto se encuentra en pésimo estado y los baches son del tamaño de los dos carriles. La vía es tramos de lastre y pavimento flexible.	<a href="https://goo.gl/maps/Pfc6GkHYCbDdGk5t9">https://goo.gl/maps/Pfc6GkHYCbDdGk5t9</a>	Retirar el asfalto en mal estado. Realizar una correcta compactación y nivelación de la vía.
P25-179-3

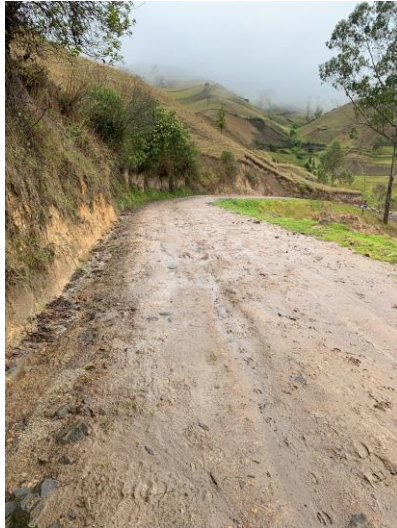
*Ilustración 11.* Fotografía de una vía resbalosa por el lodo generado por la temporada invernal

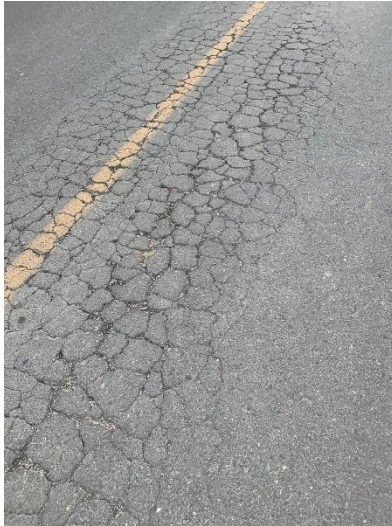
*Ilustración 15.* Fotografía con piel de cocodrilo

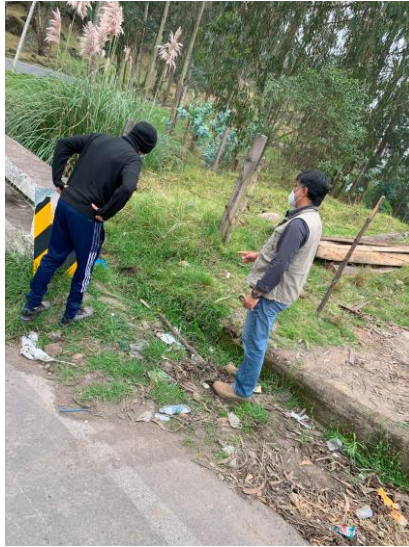
*Ilustración 19.* Fotografía de cuneta con acumulación de lodo y basura

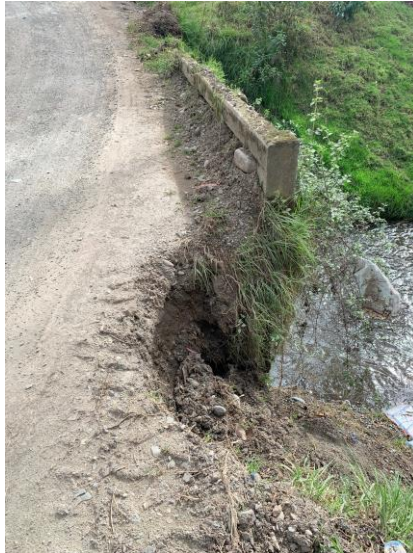
*Ilustración 21.* Fotografía con erosión fluvial

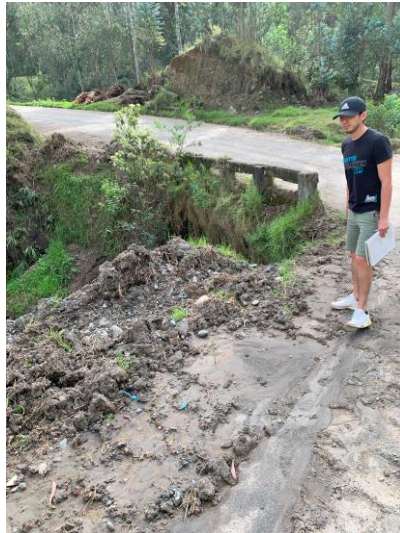
*Ilustración 22.* Fotografía con presencia de vegetación en la protección lateral y acumulación de lodo

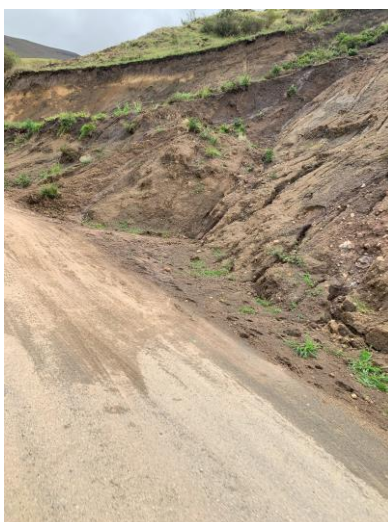
*Ilustración 24.* Fotografía con deslizamiento de talud

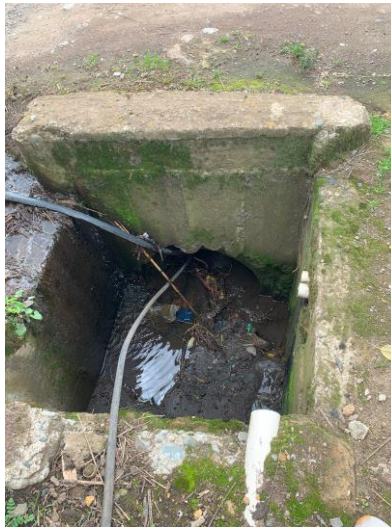
*Ilustración 27.* Fotografía con acumulación de lodos dentro de la alcantarilla

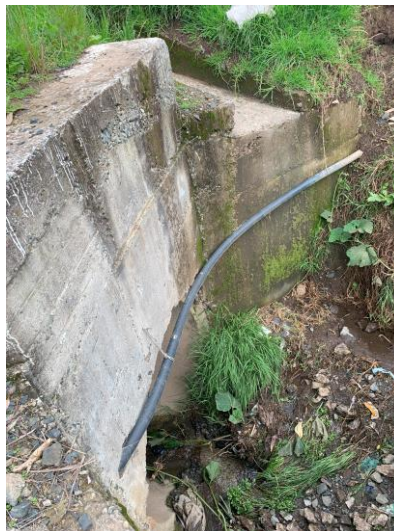
*Ilustración 28.* Fotografía con acumulación de lodo en la alcantarilla

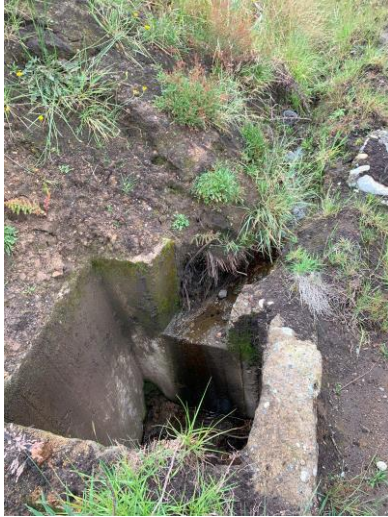
*Ilustración 29.* Fotografía con acumulación de lodo en la cuneta
