PONTIFICIA UNIVERSIDAD CATÓLICA DEL ECUADOR

**TRABAJO DE TITULACIÓN PREVIO A LA OBTENCIÓN DEL  
TÍTULO DE INGENIERO CIVIL**

**Tema:** Inventario vial del cantón Pimampiro fase I, provincia de Imbabura

FREIRE MARTÍNEZ JOSÉ DANIEL

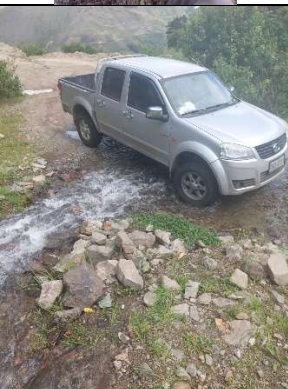
<a href="http://maps.google.com/maps?z=12&amp;t=k&amp;q=0.29719+-77.9584">http://maps.google.com/maps?z=12&amp;t=k&amp;q=0.29719+-77.9584</a>
3411	Maria no Acosta	P105 -408	Cruce de alto caudal sobre la vía	Alcantarilla enterrada con cajón de captación

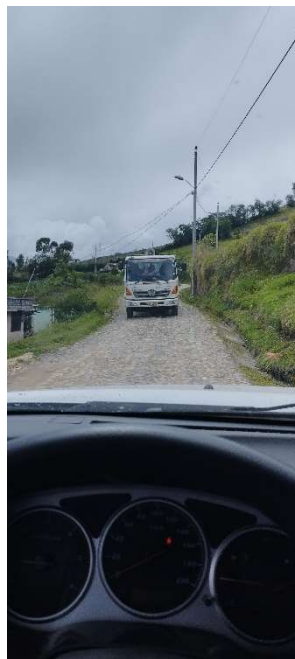
*Problema típico por tamaño de las vías rurales*

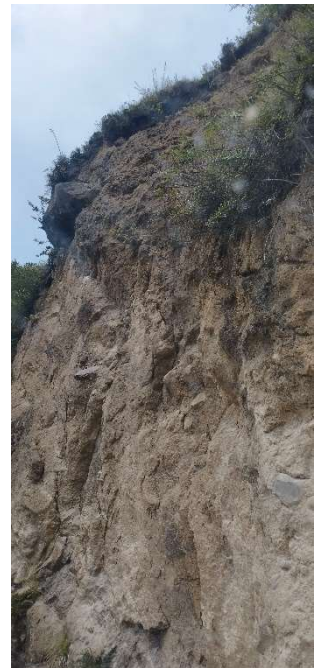
*Talud sin reforzamiento alguno*
