PONTIFICIA UNIVERSIDAD CATÓLICA DEL ECUADOR

**DISERTACIÓN PREVIA A LA OBTENCIÓN DEL TÍTULO DE
INGENIERO CIVIL**

**INVENTARIO VIAL DE LAS PARROQUIAS RURALES
PERTENECIENTES A LA PROVINCIA DE SANTA ELENA FASE II**

QUITO DM, 2022

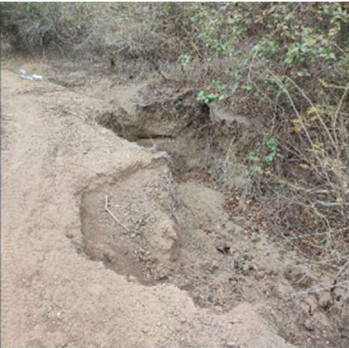
<p>Existe una falla geológica en este punto lo que ha provocado el socavamiento de la vía (P24-08-10)</p>	<p>Es necesario dar un mantenimiento para evitar que se siga desprendiendo la mesa de la vía.</p>
19	Pto crítico

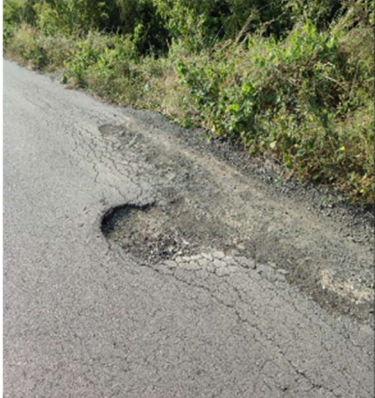
<p>Existe hundimiento de la capa asfáltica en este punto posiblemente por filtración de agua por debajo de la carpeta</p>	<p>Es necesario la construcción de cunetas para desfogar el agua hacia una alcantarilla o quebrada y evitar este tipo de problemas a lo largo de la vía.</p>
24	Pto crítico

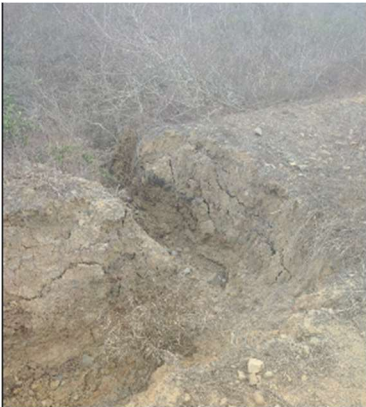
<p>Existe desprendimiento de material en este punto de la vía (P24-08-11) debido a una falla geológica existente.</p>	<p>Es necesario dar un mantenimiento y así evitar que se siga socavando la vía.</p>
---	---	---
