**PONTIFICIA UNIVERSIDAD CATÓLICA DEL ECUADOR**  
**FACULTAD DE INGENIERÍA**  
**ESCUELA DE CIVIL**

**“INVENTARIO DEL ESTADO ACTUAL DE LOS**  
**INTERCAMBIADORES Y PUENTES DEL SUR DE QUITO E**  
**INVESTIGACIÓN Y REPARACIÓN DE UNO DE ELLOS”**

**QUITO, 2010**

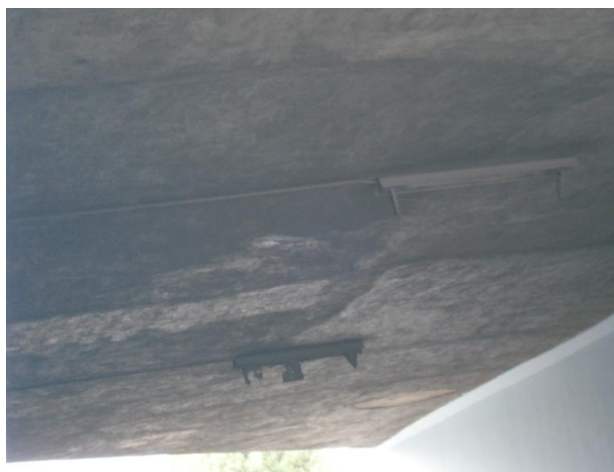
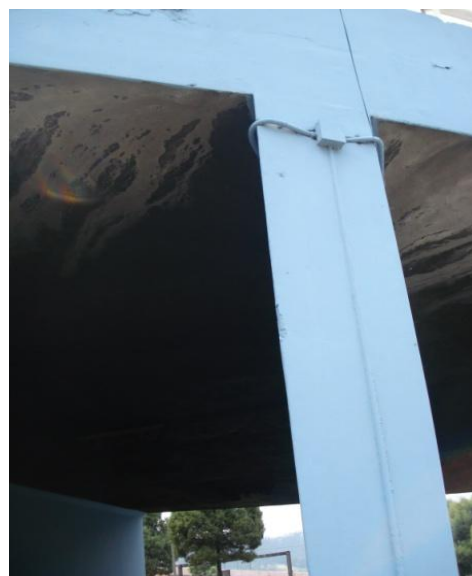
Presencia de smog en la losa

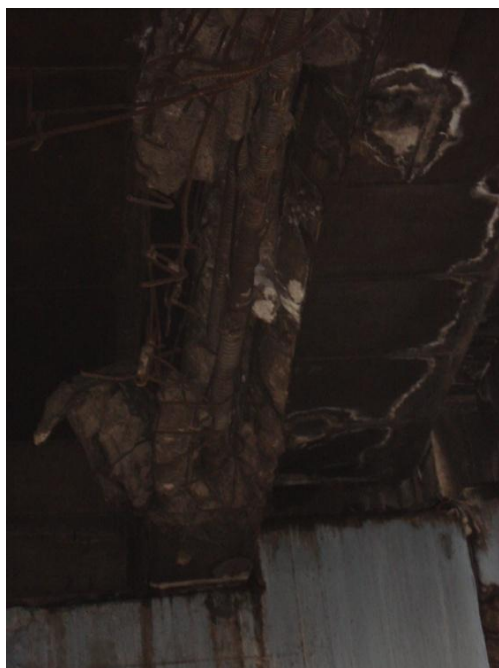
Fallas por impacto, exposición del acero de refuerzo y eflorescencia

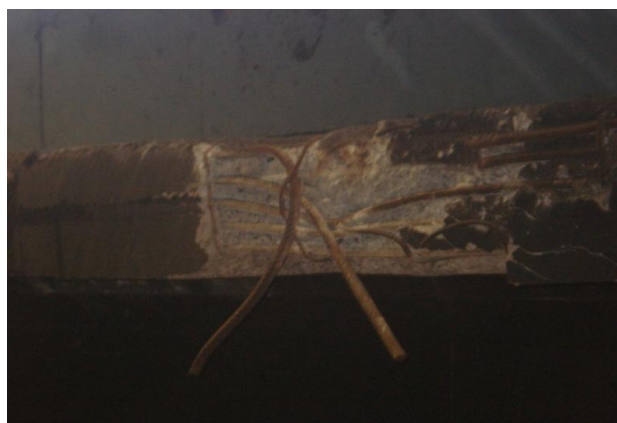
Corrosión de la armadura y fallas por impacto en las vigas

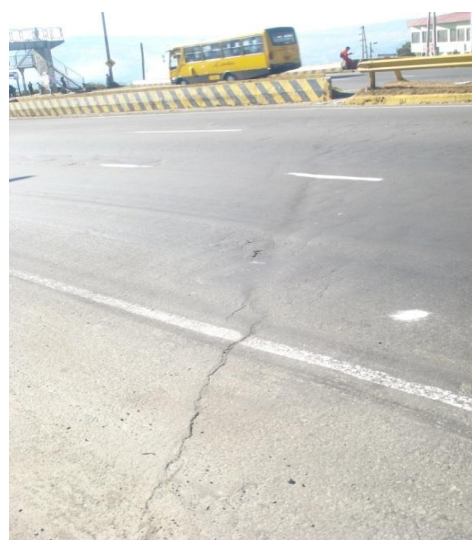
Fisura por reflexión de junta

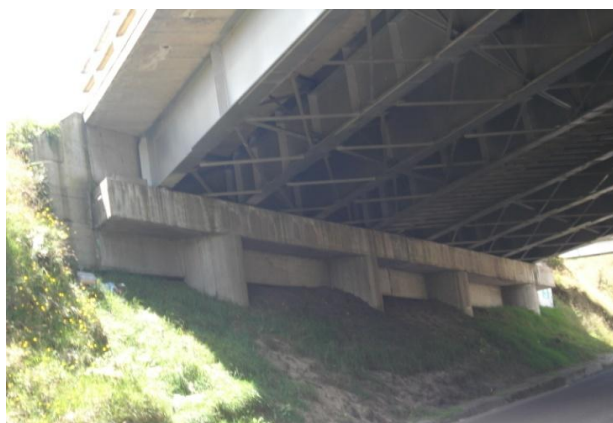
Desprendimiento del recubrimiento de la junta

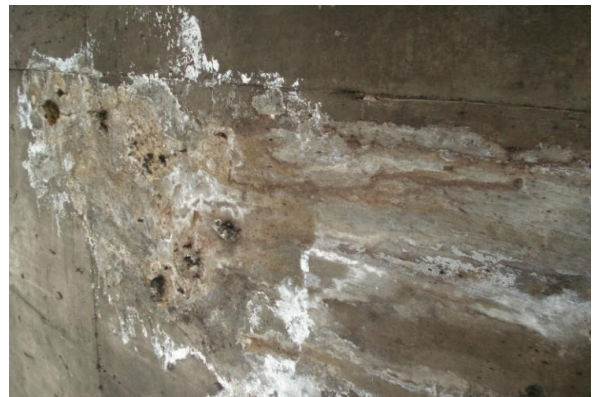
Presencia de hormigueros y eflorescencia en la losa

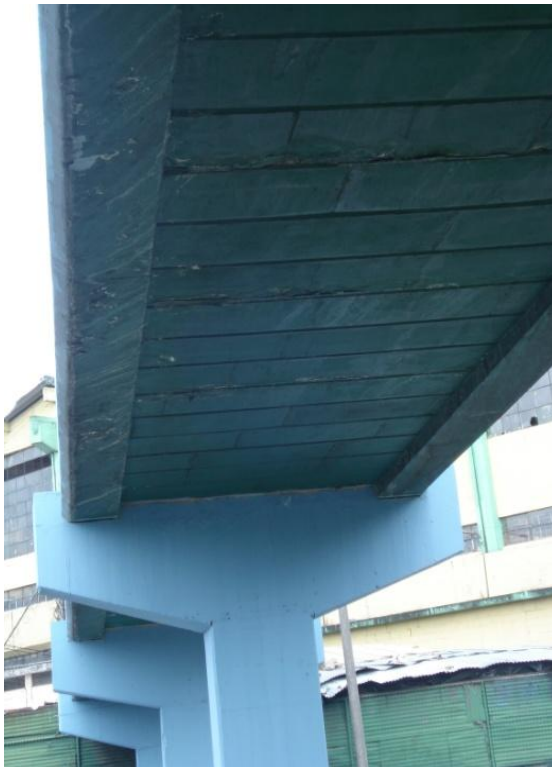
Eflorescencia

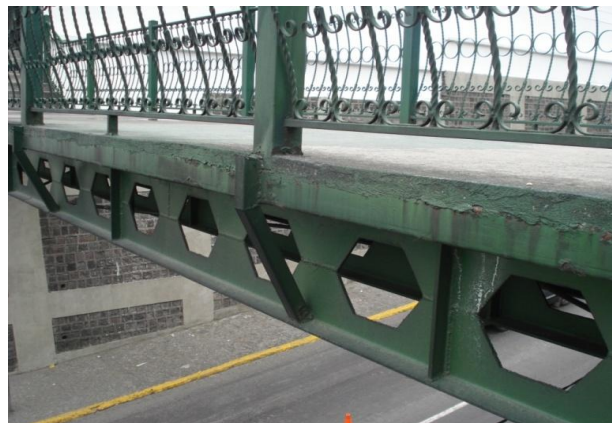
Corrosión Leve, pintura deteriorada

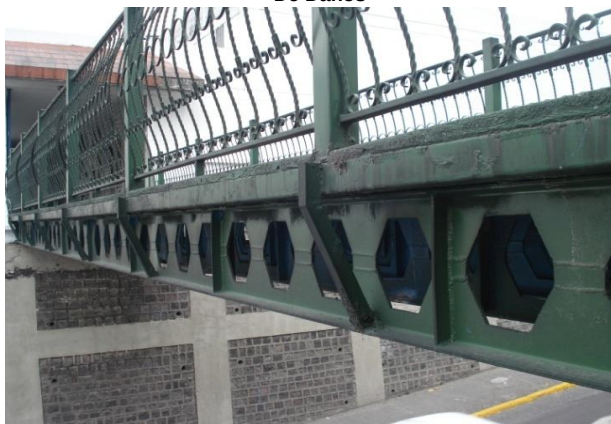
Corrosión Leve, pintura deteriorada

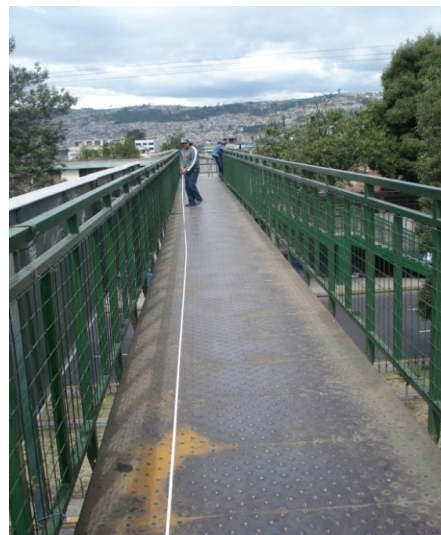
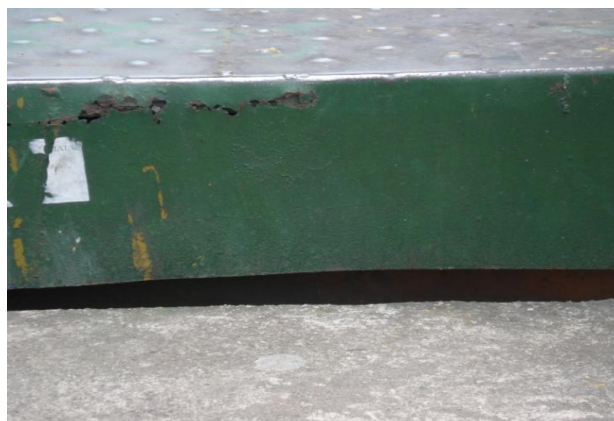
Corrosión severa

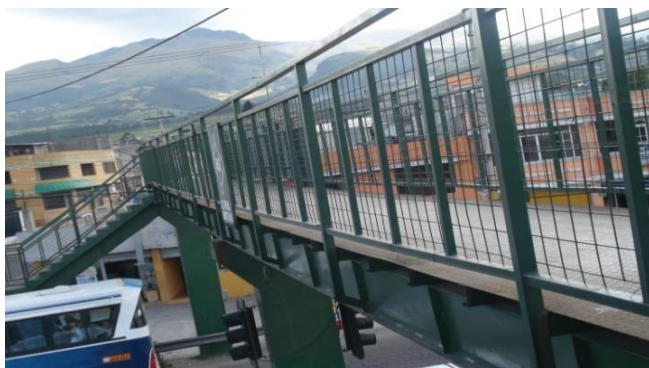
Eflorescencia

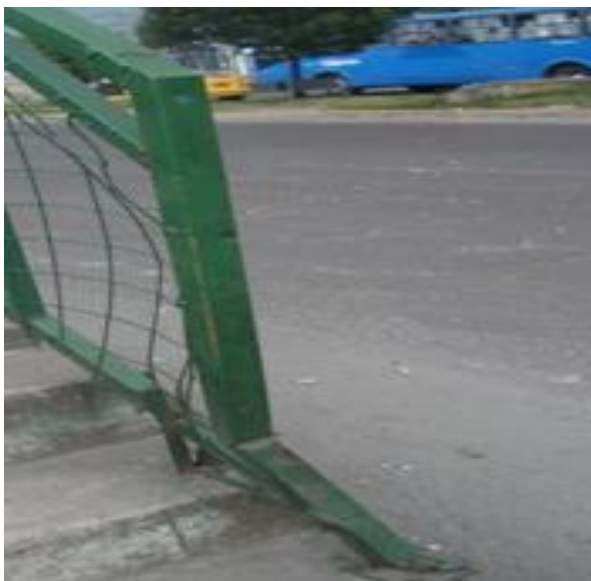
Falla producida por impacto

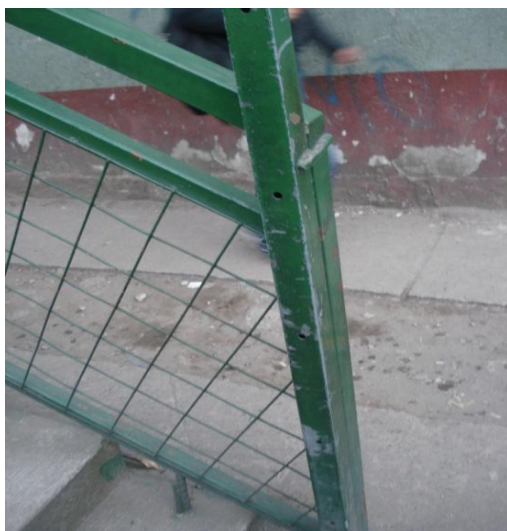
Corrosión leve

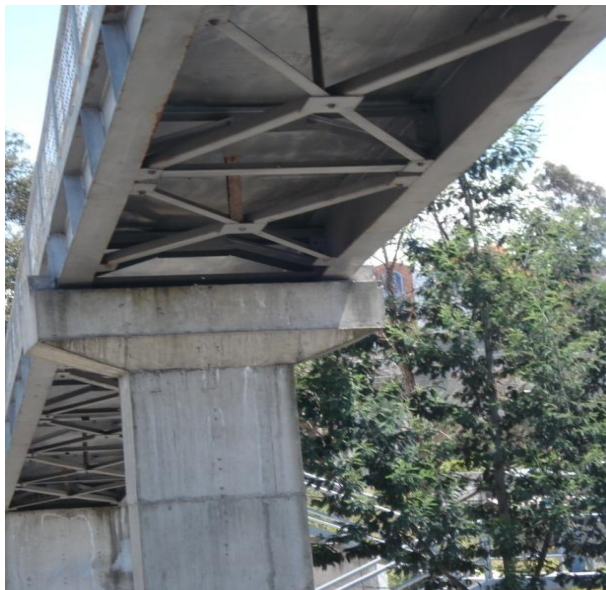
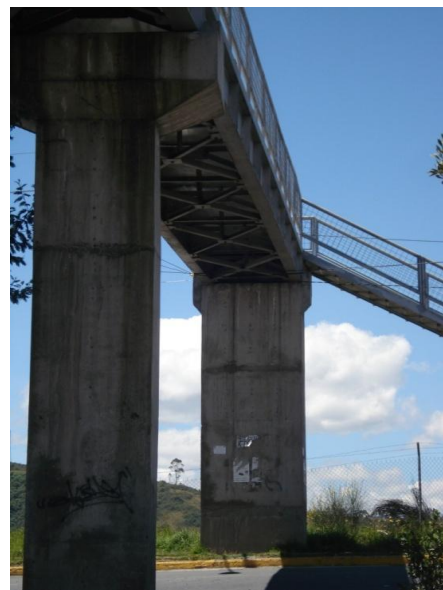
Efflorescencia, corrosión leve

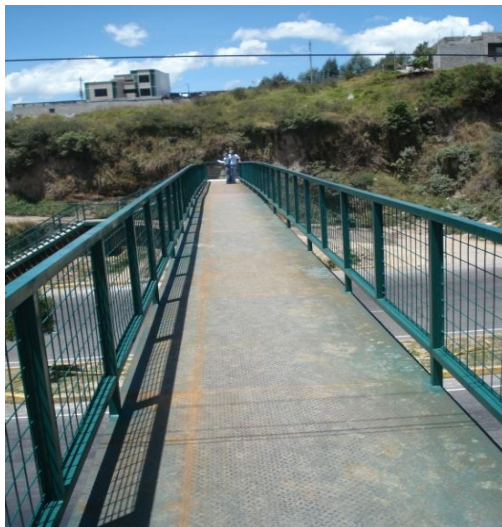
Corrosión leve

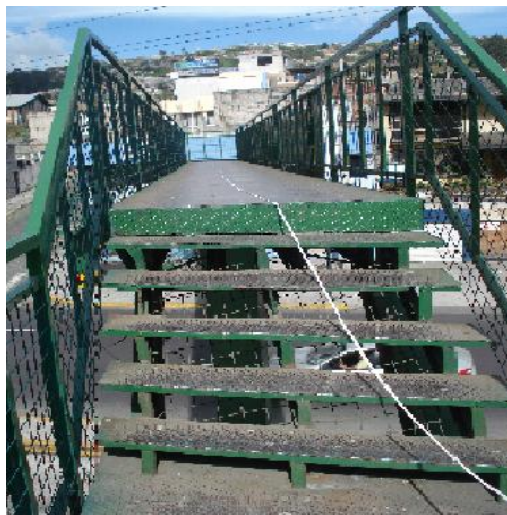
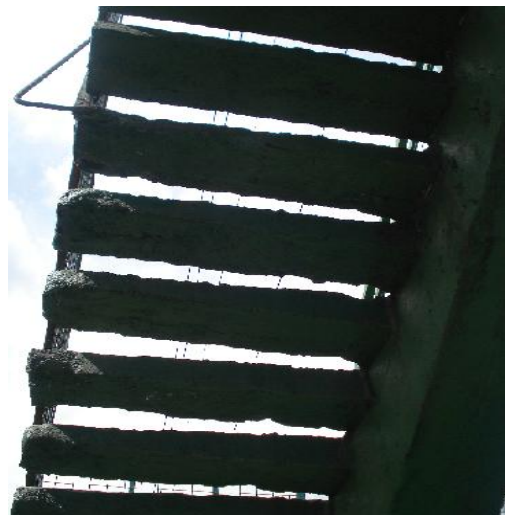
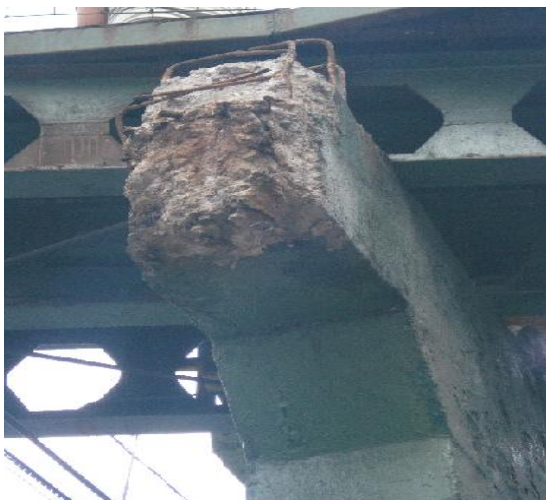
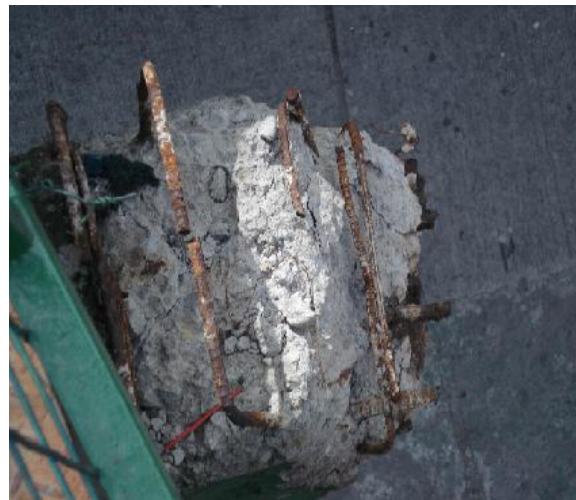
Falla producida por impacto y desprendimiento de hormigón
