PONTIFICIA UNIVESIDAD CATÓLICA DEL ECUADOR

**DISERTACIÓN PREVIA A LA OBTENCIÓN DEL TÍTULO DE
INGENIERO CIVIL**

**“EVALUACIÓN FUNCIONAL DE 12 KILÓMETROS DEL PAVIMENTO FLEXIBLE
DE LA CARRETERA SICSIBAMBA - URBINA UBICADO EN LA PROVINCIA DE
CHIMBORAZO, CIUDAD GUANO, PARROQUIA URBINA MEDIANTE EL USO DE
LA METODOLOGÍA PCI”**

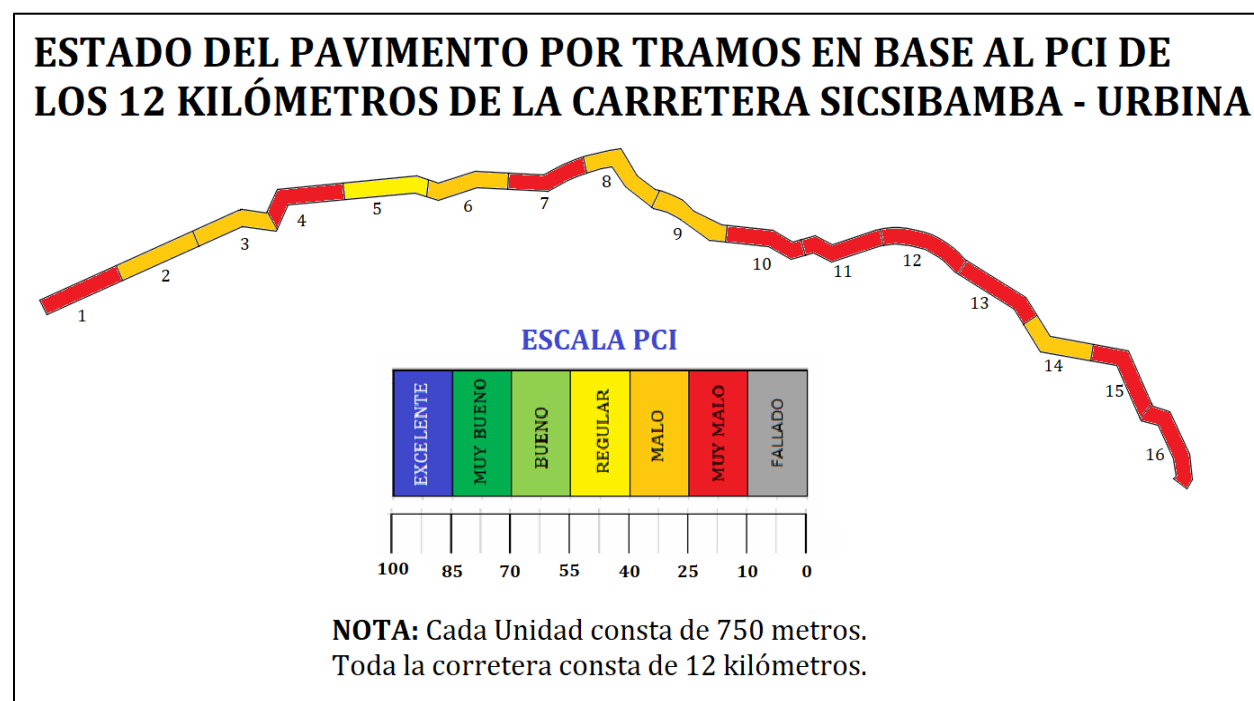
Ilustración 33: Estado del pavimento en base al PCI - Fuente: Elaboración Propia

La vía fue analizada en dirección Sicsibamba – Urbina, donde la evaluación arroja un resultado donde solo el 37% representa un pavimento en buen estado, pero un total del 63% del pavimento tiene fallas y se encuentran en un mal estado. Las fallas que tienen una mayor incidencia en esta carretera son: Piel de Cocodrilo, Fisuramiento en Bloque, Fisuramiento Longitudinal o Transversal, Parche de Corte de Servicio. Sin embargo, en un par de tramos se encontraron baches y cruces de ferrocarril.

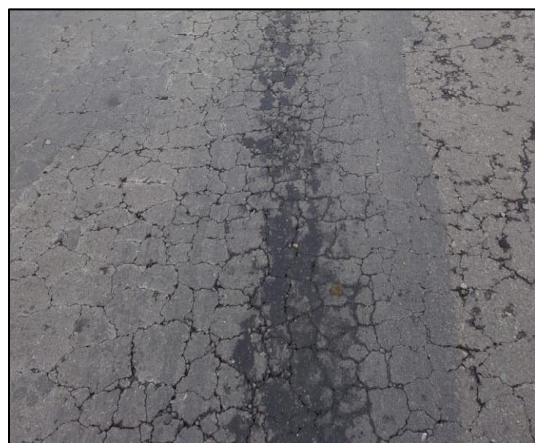
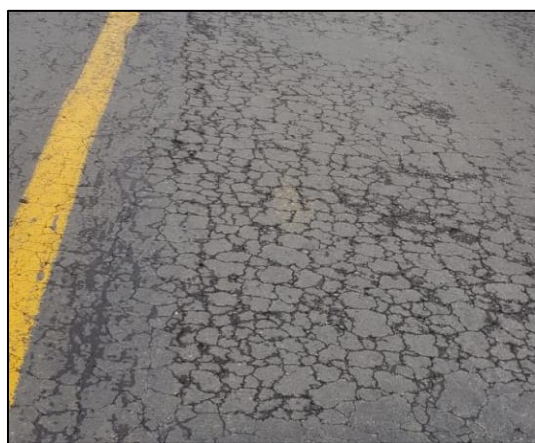
En las siguientes ilustraciones, se presentarán la evidencia fotográfica de las fallas de piel de cocodrilo más representativas de la vía.

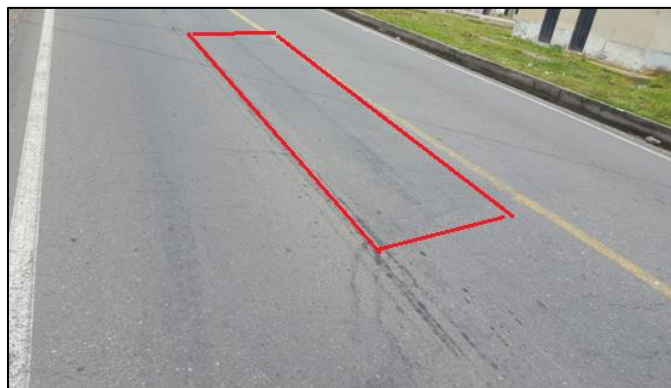
En las siguientes ilustraciones, se presentarán la evidencia fotográfica de las fallas de desniveles localizados más representativas de la vía.

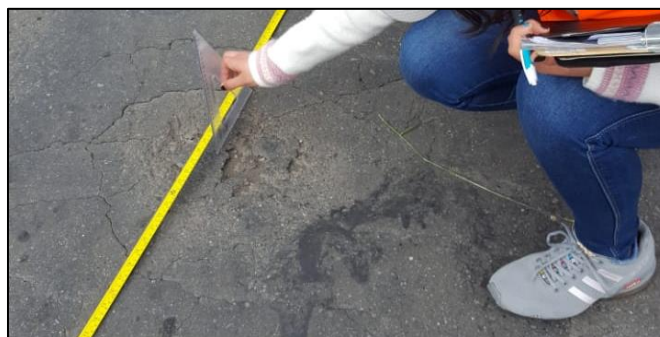
Falla 6. Depresión

En las siguientes ilustraciones, se presentarán la evidencia fotográfica de las fallas de depresión más representativas de la vía.
