**PONTIFICIA UNIVERSIDAD CATÓLICA DEL ECUADOR
FACULTAD DE INGENIERÍA
ESCUELA DE CIVIL**

**DISERTACIÓN PREVIA A LA OBTENCIÓN DEL TÍTULO DE
INGENIERO CIVIL**

**“MODELO DE GESTIÓN PARA LA CONSERVACIÓN VIAL.
CASO DE ESTUDIO: VÍA ALTERNATIVA SUR ARMENIA I Y
CONEXIÓN PUENTE 8 – PEAJE DE LA AUTOPISTA GENERAL
RUMIÑAHUI”**

**CARVAJAL ENDARA GONZALO JAVIER
MUZO VACA CAROL MICHELLE**

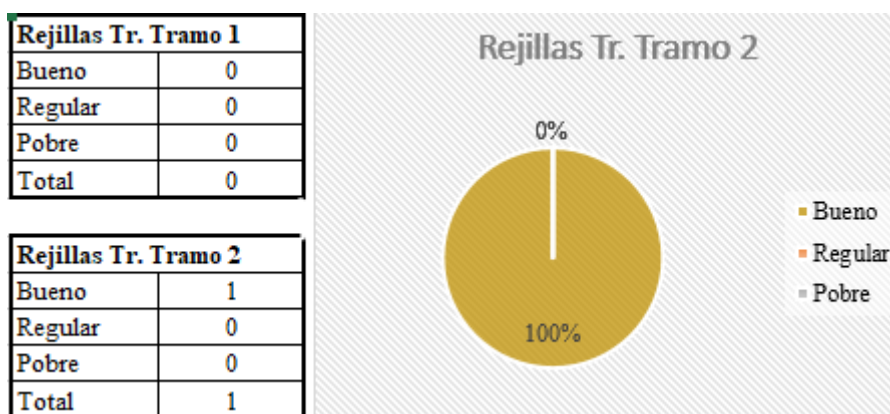
Figura 3-3. Representación condición de rejillas transversales en el Tramo 2

En el caso de estudio se encontró una rejilla transversal en el proyecto Alternativa Sur Armenia I la cual se encuentra en buenas condiciones.

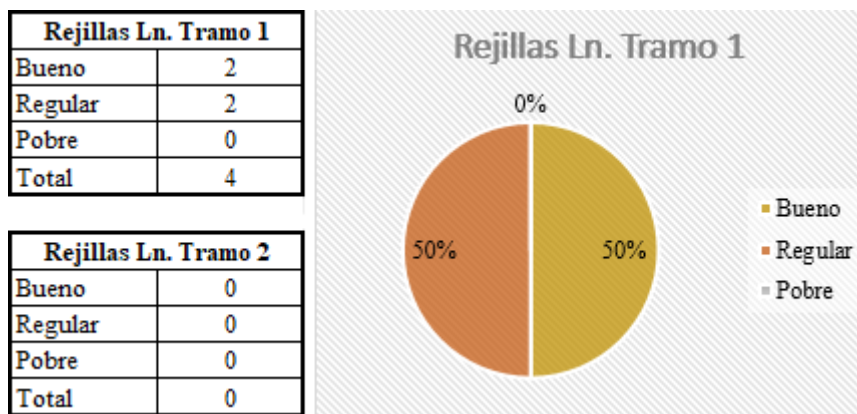
Figura 3-4. Representación condición de rejillas longitudinales en el Tramo 1

Se evaluaron 4 rejillas longitudinales en el proyecto Autopista General Rumiñahui determinando que el 50% de las mismas se encuentra en buenas condiciones y el otro 50% en condición regular referente a limpieza y deterioro.

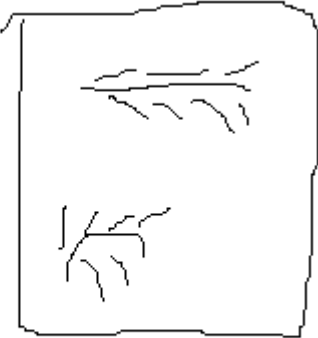
9. Desnivel de carril / berma				19. Desprendimiento de agregados						
10. Grietas longitudinales y transversales										
Daño	Severidad	Cantidad (cm)					Total	Densidad %	Valores deducidos	
10	L	16,2	7,7	3,53	0,5		2793	12,37	8	
17	L	0,784					0,78	0,35	3

N.	Valores Deducidos							Total	q	CDV
1	8	3						11	2	8
2	8	2						10	1	10
3										
4										
5										
6										
7										
8										
9										
10										
m	9,8							Max CDV		10
								PCI		90
								Calificación		Good

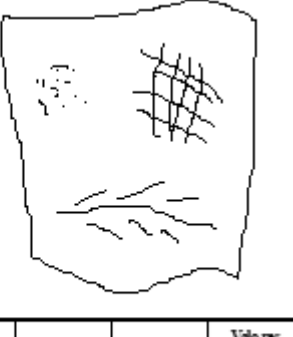
9. Desnivel de carril / berma				19. Desprendimiento de agregados						
10. Grietas longitudinales y transversales										
Daño	Severidad	Cantidad (cm)					Total	Densidad %	Valores deducidos	
10	L	4,6					4,60	2,51	1	
1	L	0,35					0,35	0,19	4	
2	L	1,26	1,92				3,18	1,73	0

N.	Valores Deducidos								Total	q	CDV
1	4	1	0						5	2	2
2	4	1	0						5	1	5
3											
4											
5											
6											
7											
8											
9											
10											
m	9,8									Max CDV	5
										PCI	95
										Calificación	Good

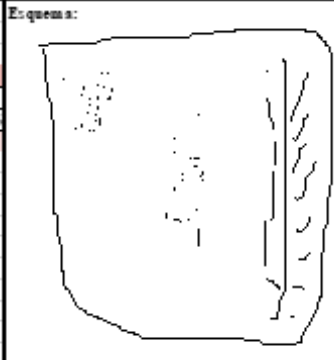
9. Desnivel de carril / berma	19. Desprendimiento de agregados								
10. Grietas longitudinales y transversales									
Dato	Severidad	Cantidad (cm)				Total	Densidad %	Valores deducidos	
2	M	0,0078	0,0068	0,0048	0,0046	0,0032	0,03	0,06	0
7	L	62					62,00	31,46	12
2	L	0,72					0,72	0,37	0

N.	Valores Deducidos						Total	q	CDV
1	12	0	0						
2									
3									
4									
5									
6									
7									
8									
9									
10									
m	9,1								
							Max CDV	12	
							PCI	88	
							Calificación	Good

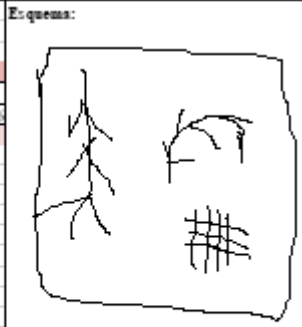
7. Grieta de borde	17. Grieta parabólica (slippage)	8. Grieta de reflexión de junta	18. Hinchamiento	9. Desnivel de carril / berma	19. Desprendimiento de agregados	10. Grietas longitudinales y transversales					
Dño	Severidad	Cantidad (cm)					Total	Densidad %	Valores deducidos		
10	L	4	0,3	0,37	0,29	19,88	24,84	12,61	8		
17	L	0,81	0,88	0,28	0,09	8,41	10,47	5,31	20		
3	L	2,61	8,63				11,24	5,70	5

N.	Valores Deducidos							Total	q	CDV
1	20	8	5				33	3	20	
2	20	8	2				30	2	22	
3	20	2	2				24	1	24	
4										
5										
6										
7										
8										
9										
10										
m	8,3							Max CDV	24	
								PCI	76	
								Calificación	Satis

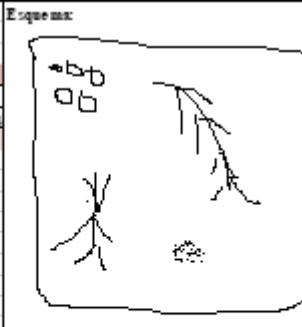
7. Grieta de borde	17. Grieta parabólica (slippage)	8. Grieta de reflexión de junta	18. Hinchamiento	9. Desnivel de carril / berma	19. Desprendimiento de agregados	10. Grietas longitudinales y transversales					
Dño	Severidad	Cantidad (cm)					Total	Densidad %	Valores deducidos		
19	L	4,1					4,91	2,07	0		
17	L	6,86	0,105				6,97	3,51	15		
10	L	0,54	1,3	5,44	21,42	18,49	47,19	23,99	13		
9	H	0,2					0,20	0,10	6		
2	L	8					8,00	4,03	1

N.	Valores Deducidos							Total	q	CDV
1	15	13	6	1	0		35	3	20	
2	15	13	2	1	0		31	2	24	
3	15	2	2	1	0		20	1	20	
4										
5										
6										
7										
8										
9										
10										
m	8,8							Max CDV	24	
								PCI	76	
								Calificación	Satis

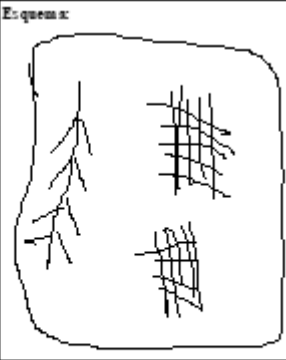
9. Desnivel de carril / bermá	19. Desprendimiento de agregados							
10. Grietas longitudinales y transversales								
Daño	Severidad	Cantidad (m)				Total	Densidad %	Valores deducidos
10	M	18,2				8,20	9,88	17
3	L	30,03	42,075	23,08		97,19	49,02	20
1	M	16,58	9,88			26,46	13,34	50

N.	Valores Deducidos						Total	q	CDV
1	50	20	17				87	3	56
2	50	20	2				72	2	55
3	50	2	2				54	1	54
4									
5									
6									
7									
8									
9									
10									
m	5,6								
							Max CDV		56
							PCI		44
							Calificación		Poor
