**PONTIFICIA UNIVERSIDAD CATÓLICA DEL ECUADOR**  
**FACULTAD DE INGENIERÍA**  
**ESCUELA DE CIVIL**

**TRABAJO DE TITULACIÓN**  
**AUDITORÍA DE SEGURIDAD VIAL EN LAS RUTAS DE ACCESO**  
**AL AEROPUERTO INTERNACIONAL MARISCAL SUCRE**

**AUTORES**  
**RAÚL ANDRÉS GARRIDO GUAYASAMÍN**  
**GALO ENRIQUE VELA MIÑO**

**QUITO, ECUADOR**  
**2020**

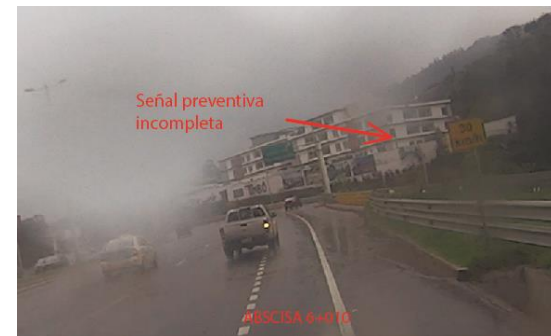
| Punto de evaluación | | | |

A photograph of a road intersection on a foggy day. A red arrow points to a warning sign that is partially obscured or damaged, with the text "Señal preventiva incompleta" (Incomplete warning sign) written in red above it. The road is wet and has a white dashed line. A car is visible in the distance. The background shows a hillside with some buildings.

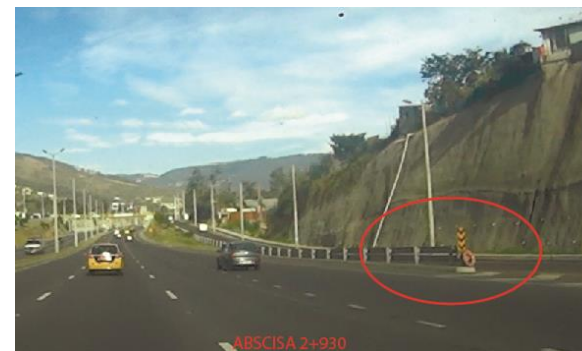
| Punto de evaluación | | | |

A photograph of a two-lane asphalt road with white dashed lane markings. In the distance, a yellow car is visible in the left lane and a dark car in the right lane. On the right side of the road, there is a concrete retaining wall. A metal guardrail runs along the base of the wall. A red circle is drawn around a section of the guardrail where it appears to be damaged or misaligned. The text 'ABSCISA 2+930' is printed in red at the bottom center of the image.
