**PONTIFICIA UNIVERSIDAD CATÓLICA DEL ECUADOR**

**FACULTAD DE INGENIERÍA**

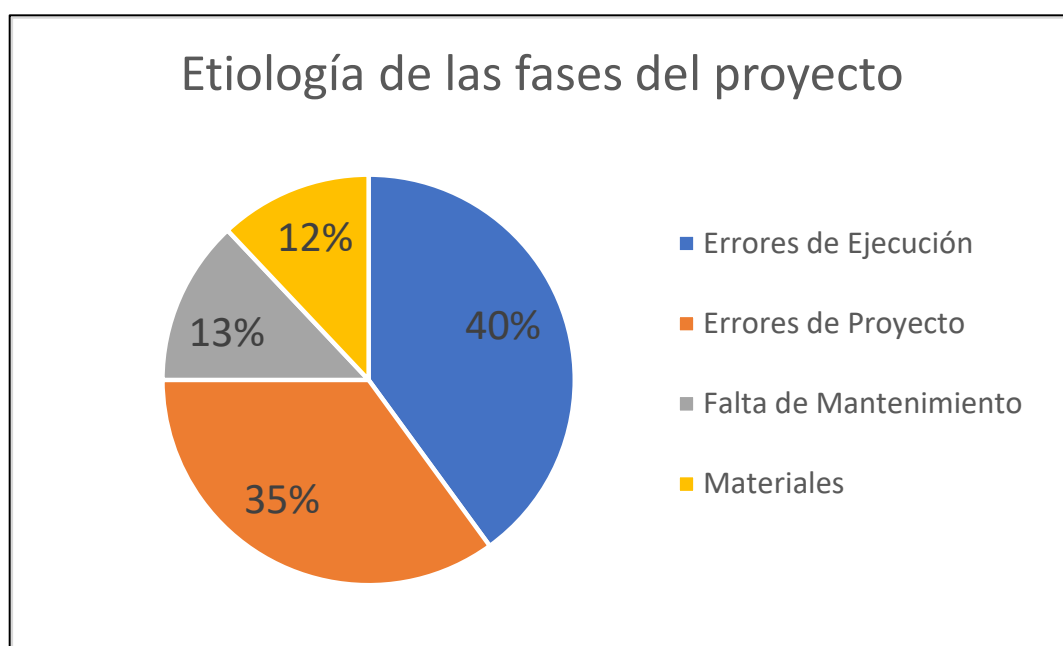
Ilustración 1: Etiología de las fases del proyecto - (U.P.M, DEPARTAMENTO DE TECNOLOGÍA DE LA EDIFICACIÓN (E.U.A.T.M), 2004)

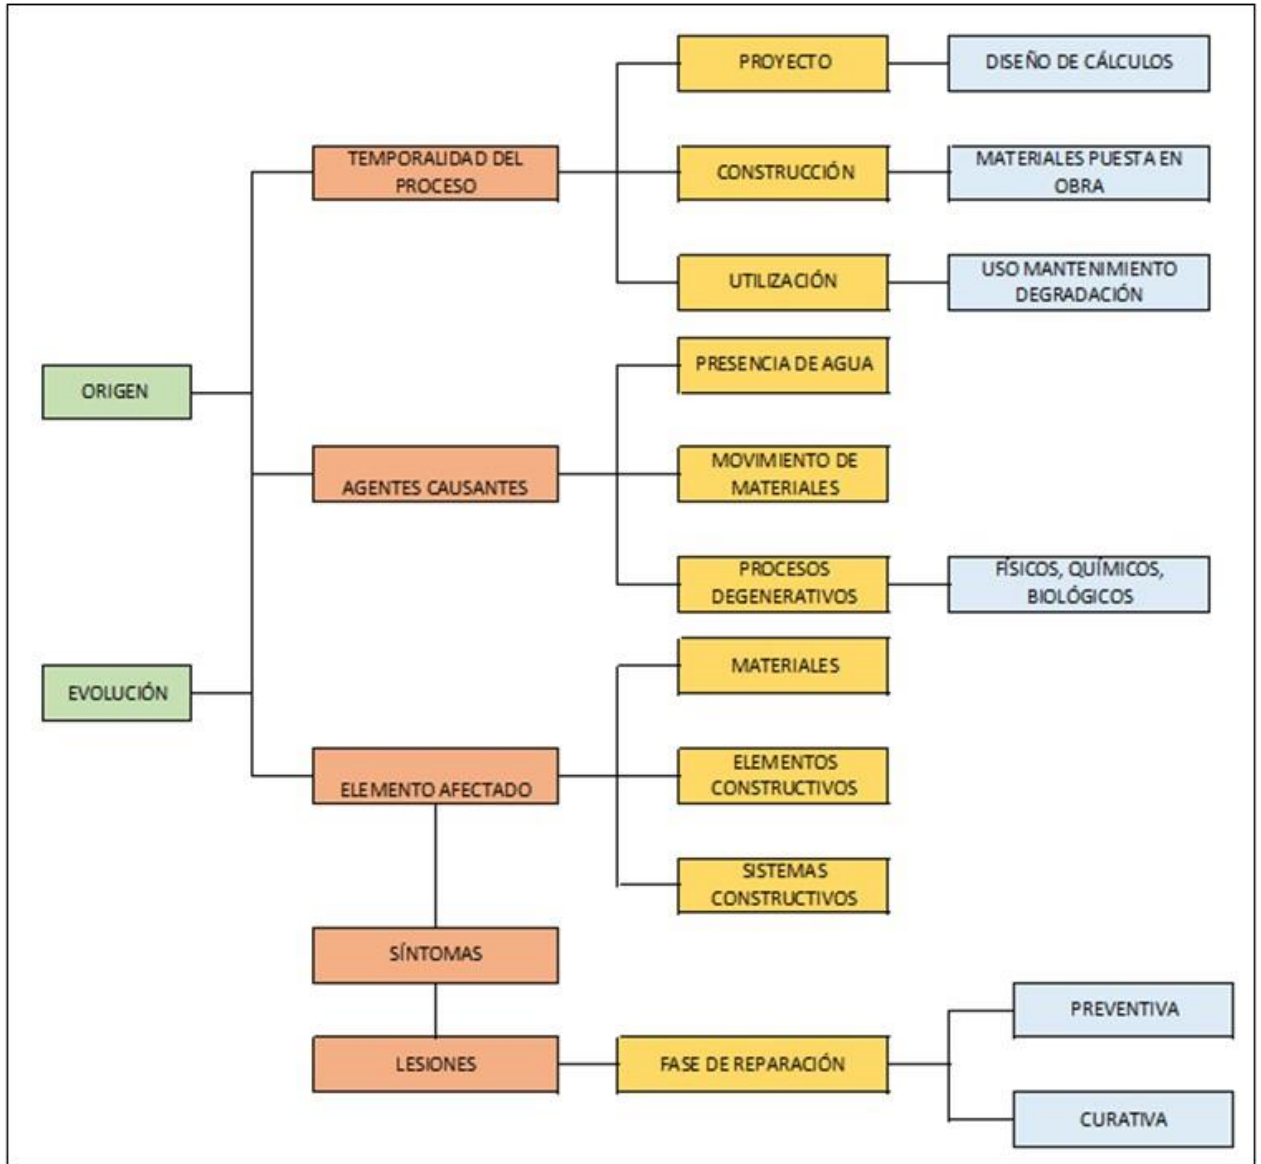
Ilustración 2: Procesos de la Patología, en función a diferentes agentes

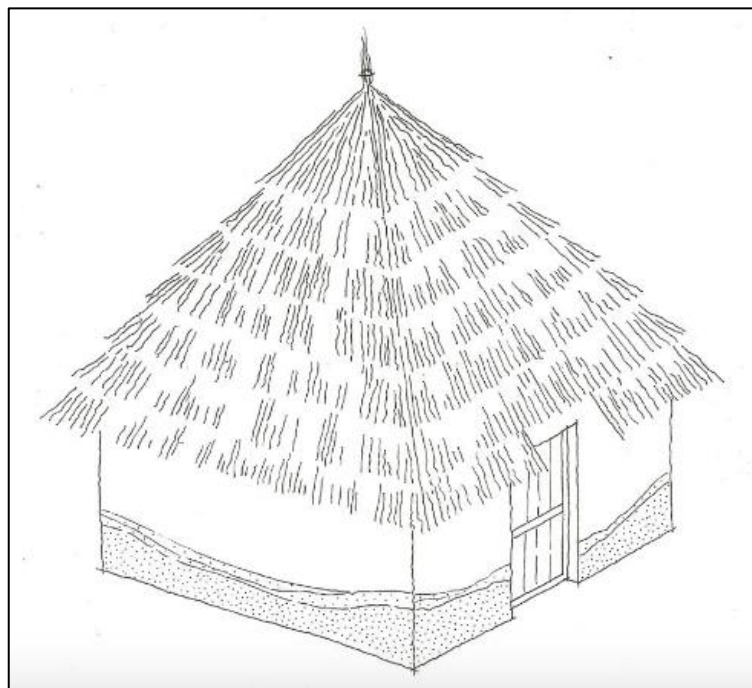
*Ilustración 13: Humedad inferior en los muros - (Moyano & Moyano José, 2014)*

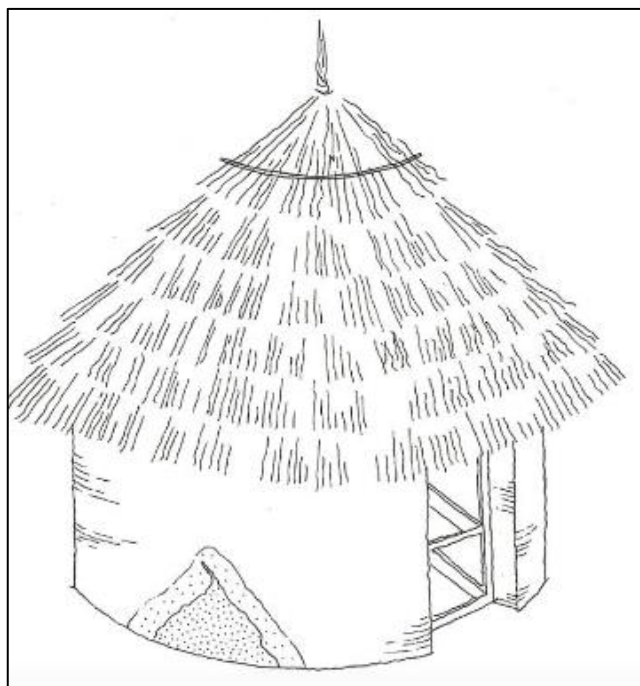
*Ilustración 14: Humedad Puntual en el Muro - (Moyano & Moyano José, 2014)*

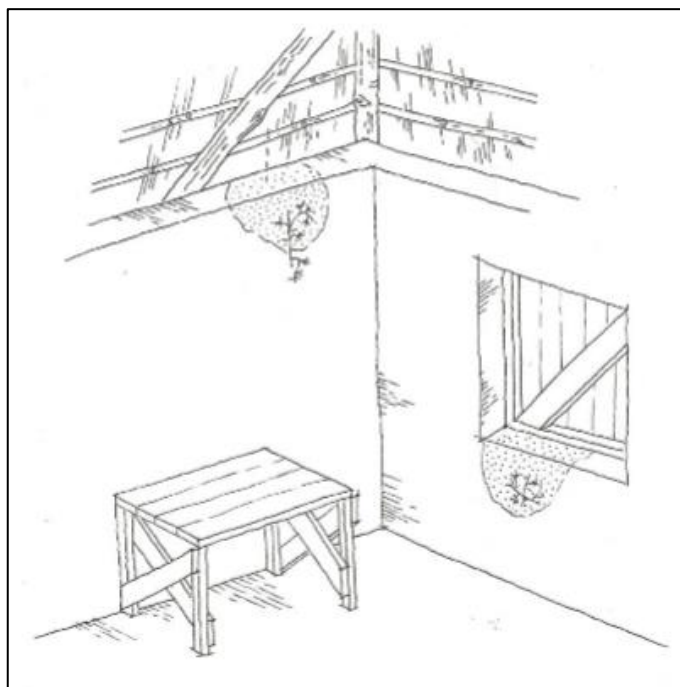
*Ilustración 15: Vegetación y Hongos en Muros - (Moyano & Moyano José, 2014)*

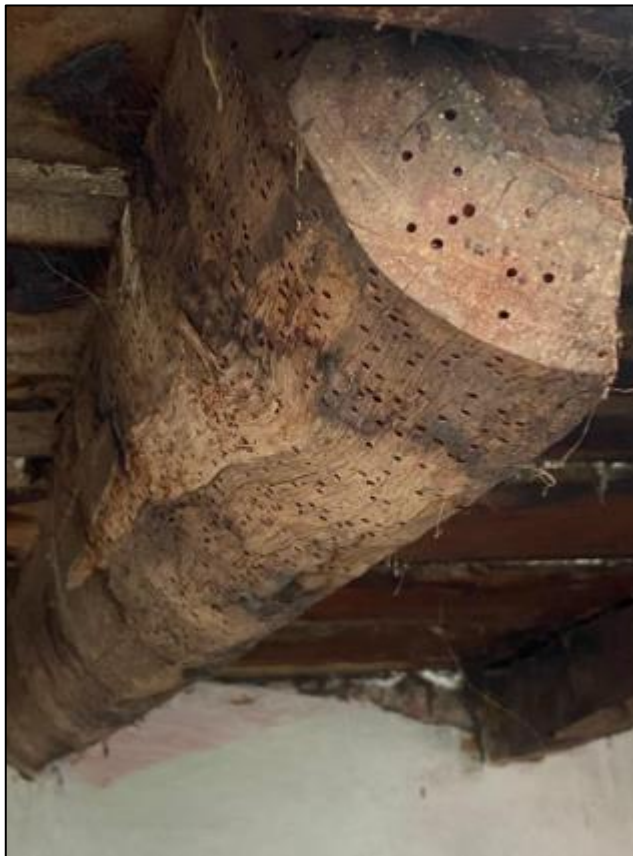
*Ilustración 16: Madera con termitas - Elaboración Propia*

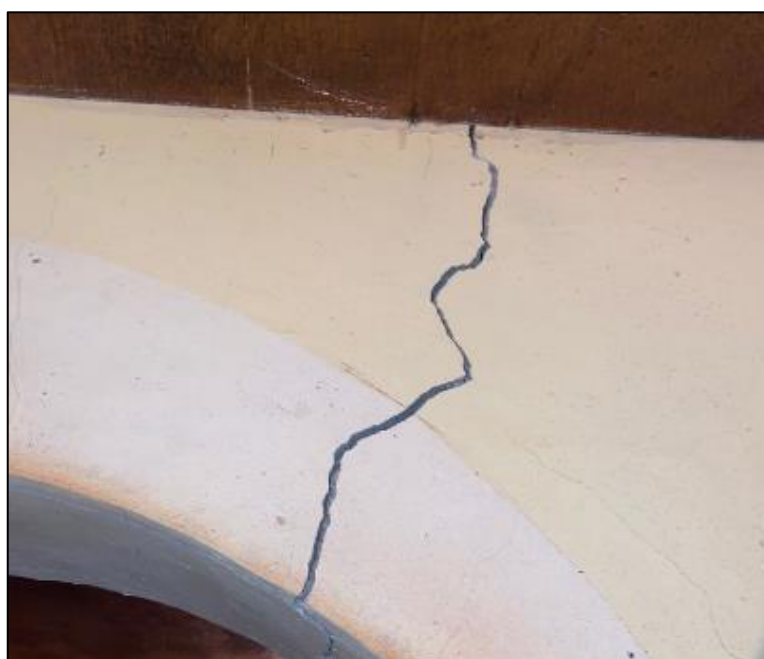
*Ilustración 17: Fisura en muro - Elaboración Propia*

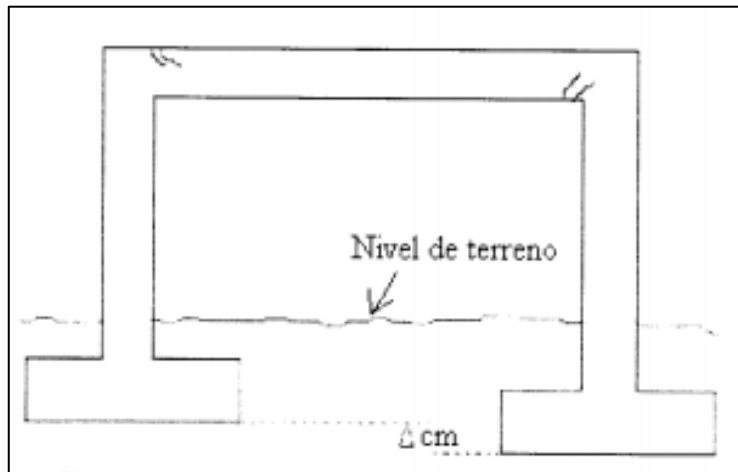
Ilustración 18. Fisuras por asentamiento - (Toirac, 2004)

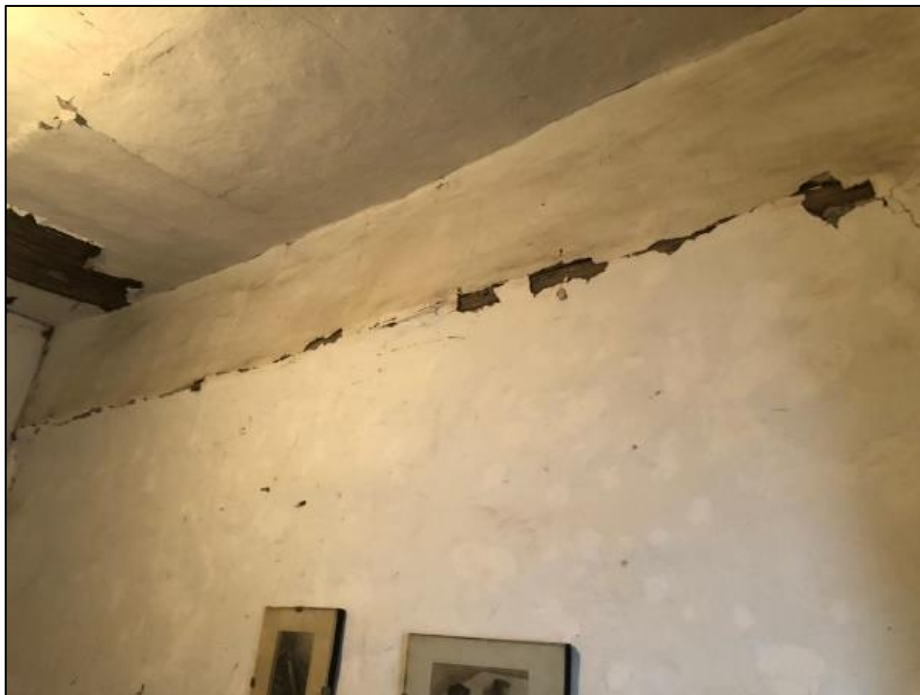
*Ilustración 19: Deformación del muro - Elaboración Propia*

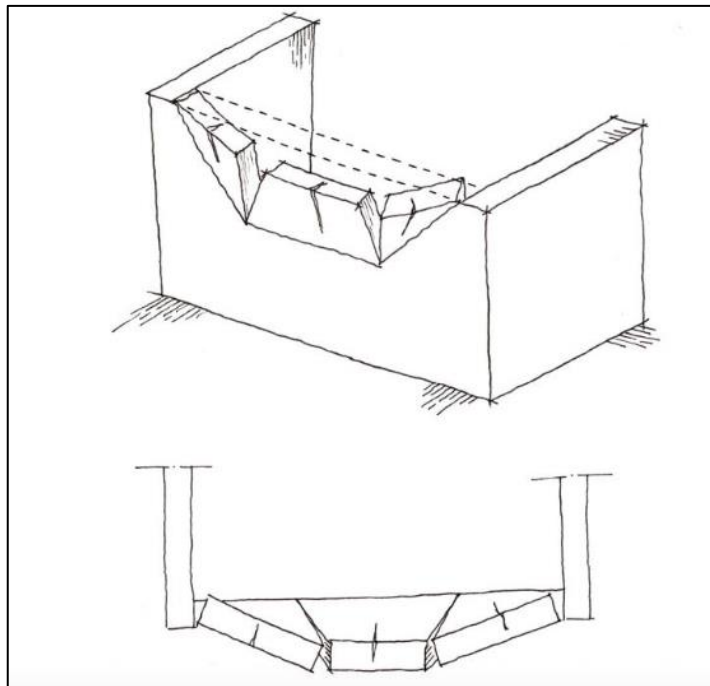
Ilustración 20 Falla por flexión – (Toirac, 2004)

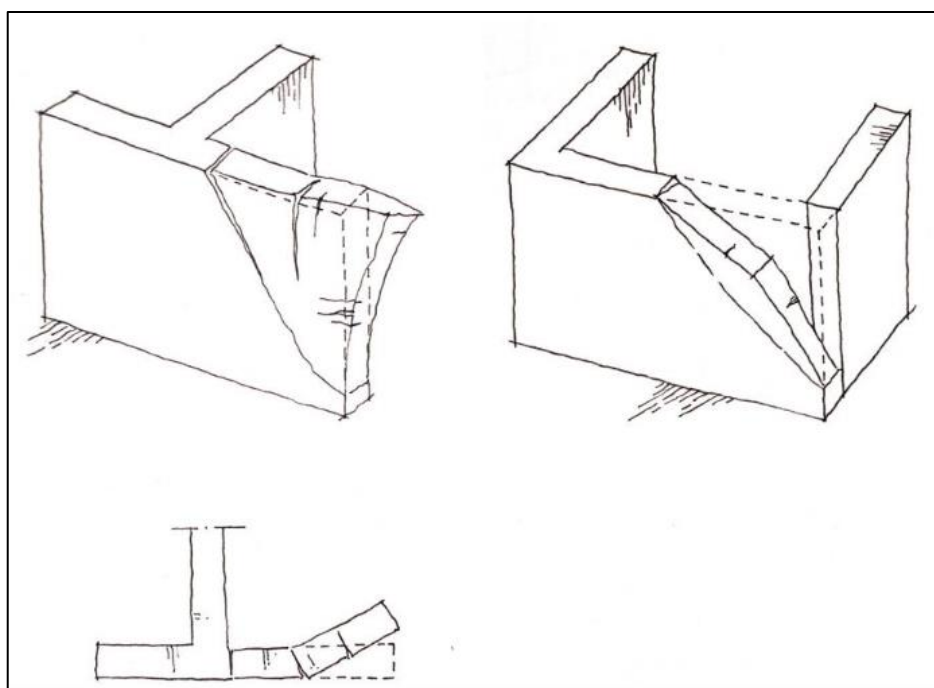
Ilustración 21 Falla por flexión - (Toirac, 2004)

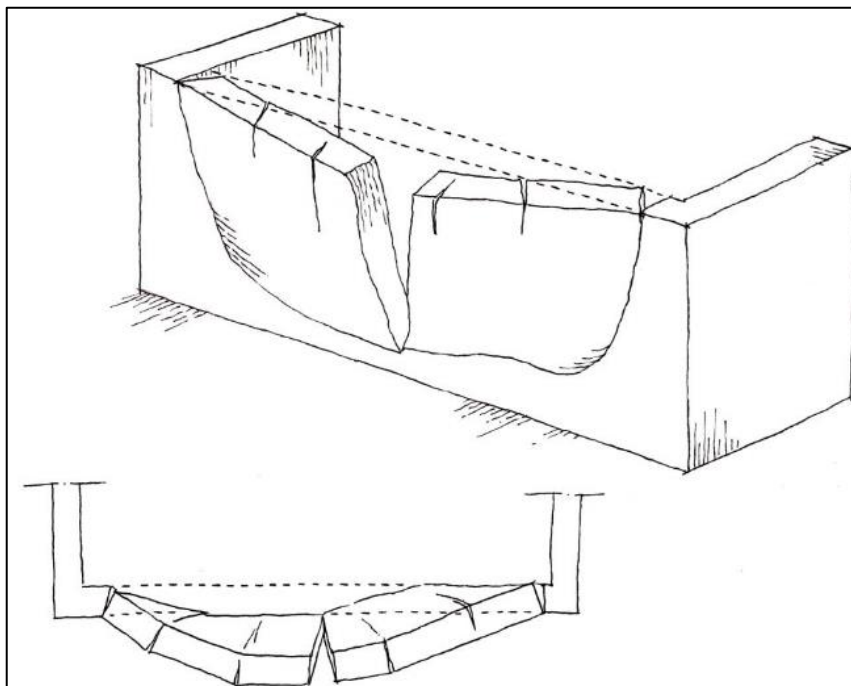
*Ilustración 22 Patologías en construcciones de adobe y paja - (Toirac, 2004)*

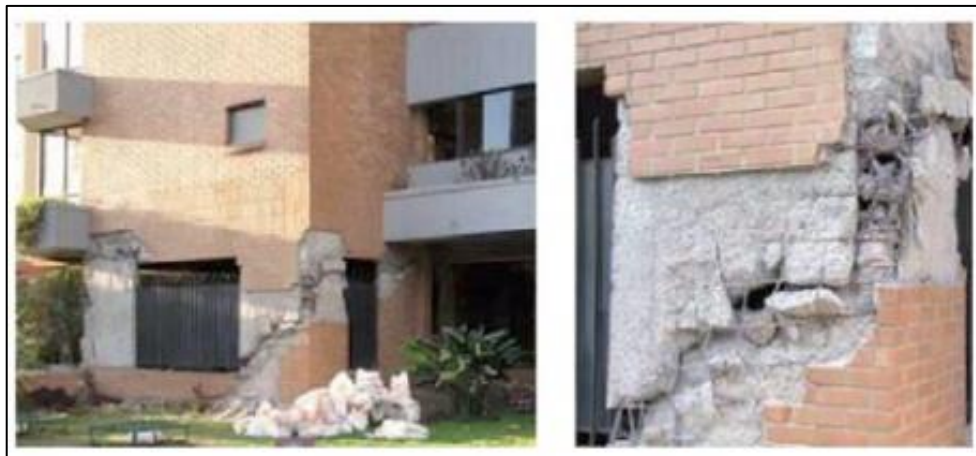
*Ilustración 23: Falla por cortante en muros - (San Bartolomé, Quiun, & Silva , 2011)*

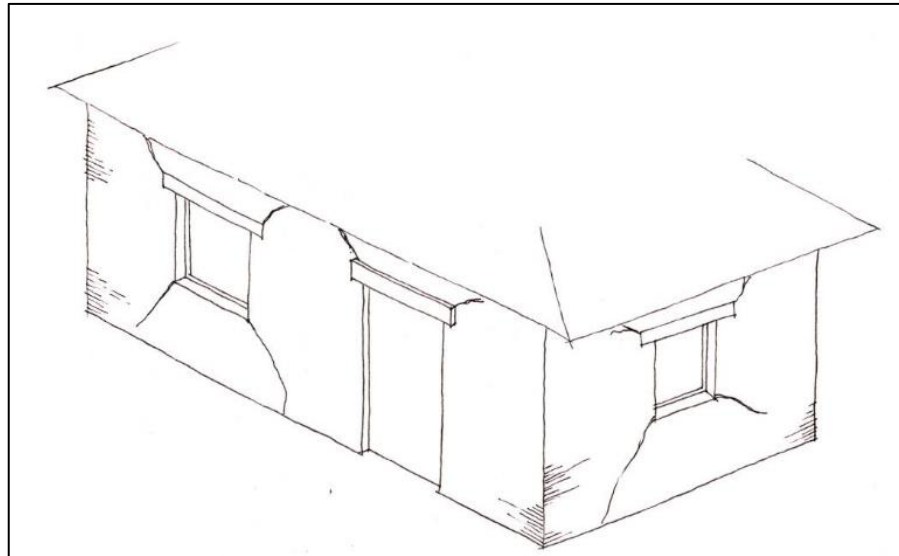
Ilustración 24 Falla por cortante - (Toirac, 2004)

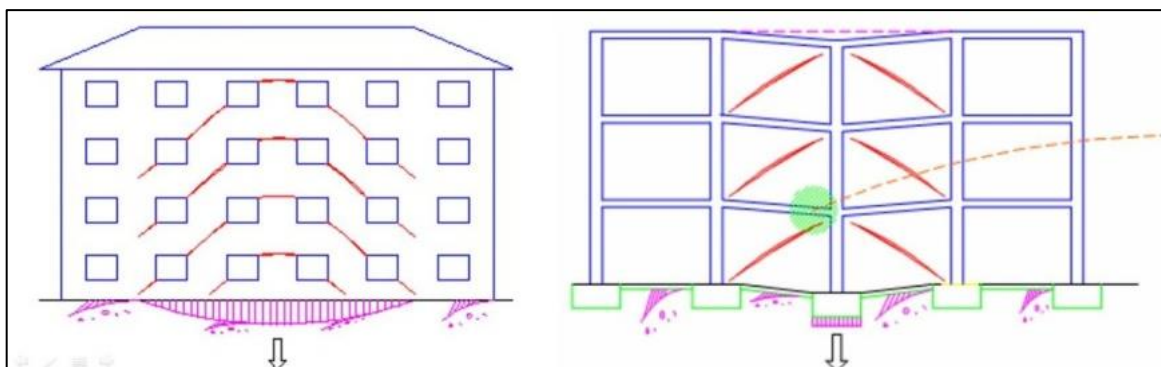
Ilustración 25: Asentamiento en muros - Fuente: Google Imágenes

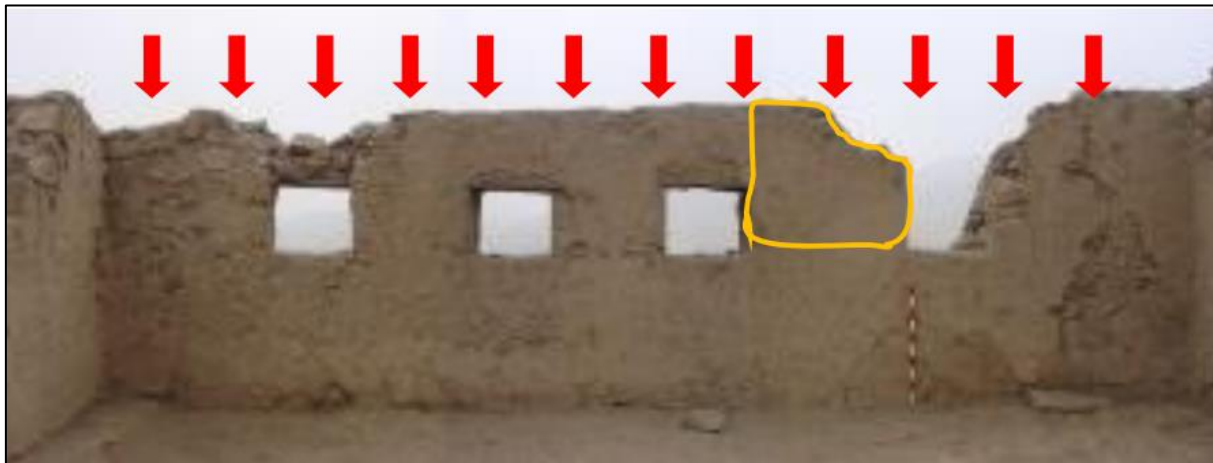
*Ilustración 26 Aplastamiento de los materiales, debido a la sobrecarga en mampostería de adobe- (Centeno Farfán)*

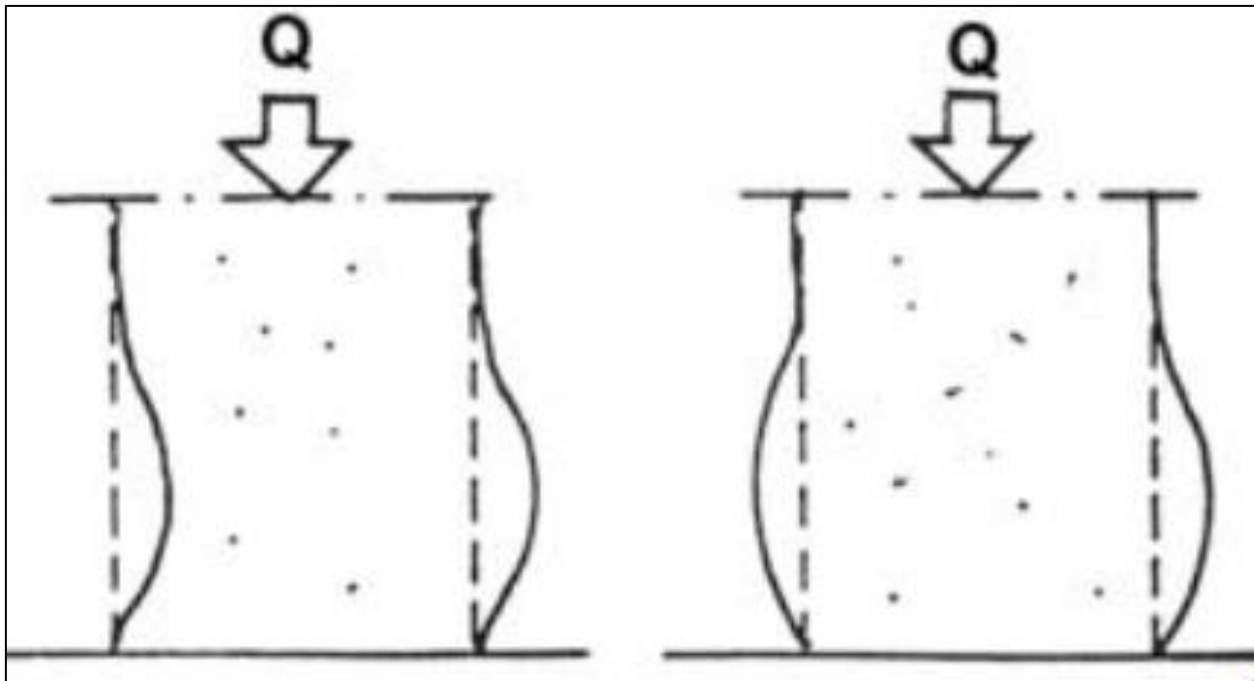
*Ilustración 27 Deformación por aplastamiento - (U.P.M, DEPARTAMENTO DE TECNOLOGÍA DE LA EDIFICACIÓN (E.U.A.T.M), 2004; U.P.M, DEPARTAMENTO DE TECNOLOGÍA DE LA EDIFICACIÓN (E.U.A.T.M), 2004)*

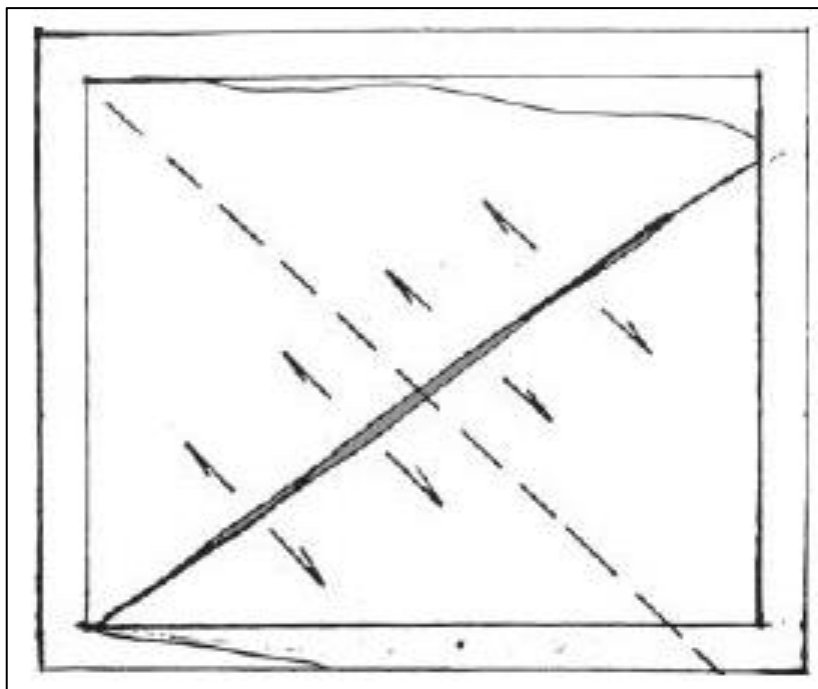
*Ilustración 28: Grietas Inclinadas en muros portantes - Fuente: Google Imágenes*

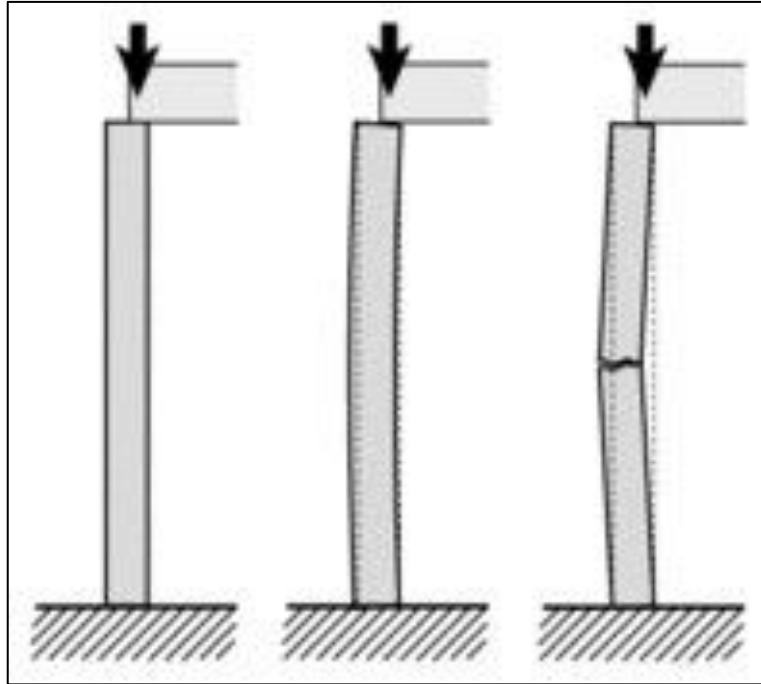
*Ilustración 29: Pandeo en muros - Fuente: Google Imágenes*

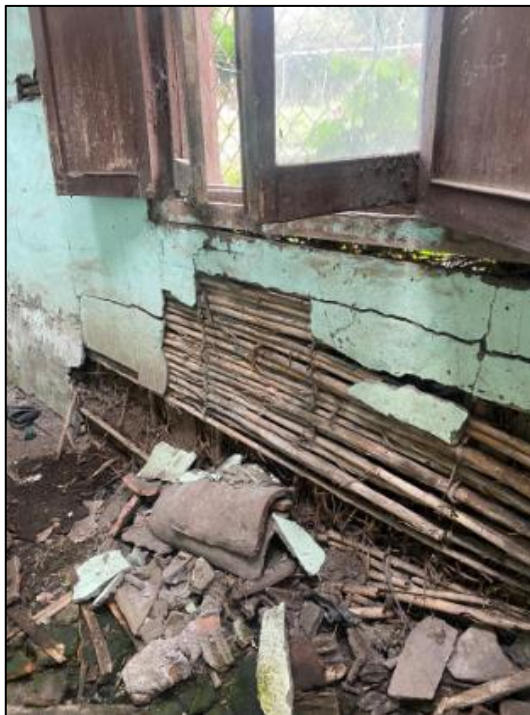
*Ilustración 30: Desprendimiento del enlucido - Elaboración Propia*

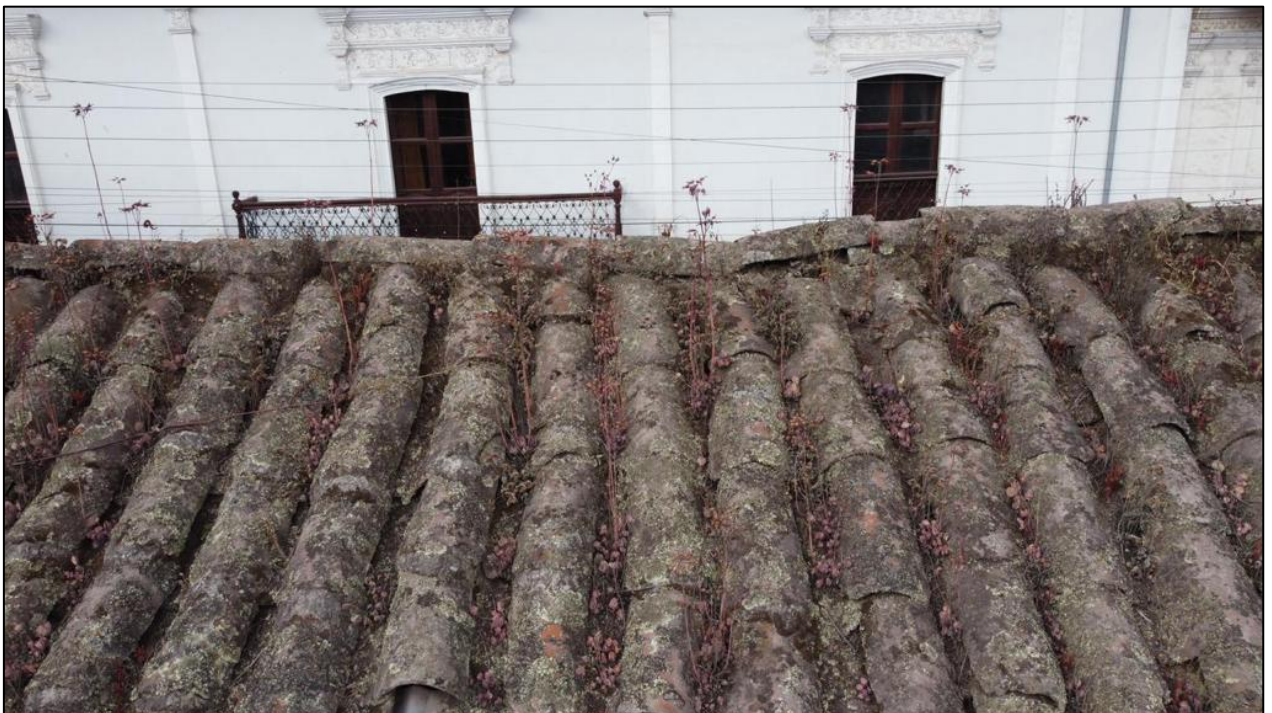
*Ilustración 32: Tejas de barro - Elaboración Propia*

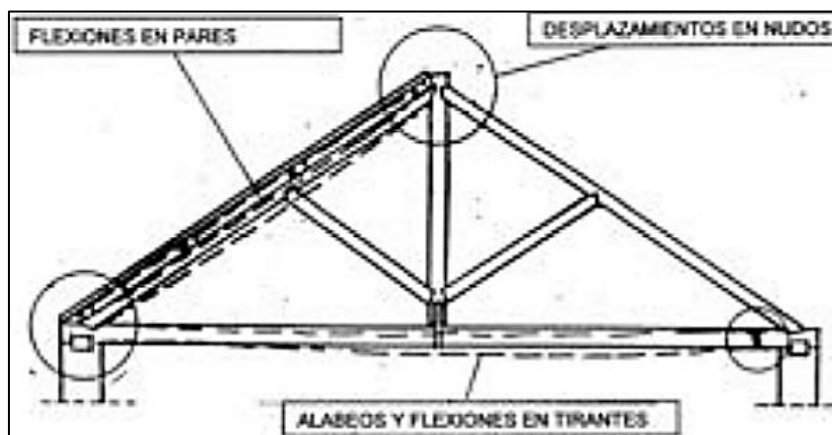
*Ilustración 33 Patologías en armaduras clásicas españolas- (U.P.M, DEPARTAMENTO DE TECNOLOGÍA DE LA EDIFICACIÓN (E.U.A.T.M), 2004)*

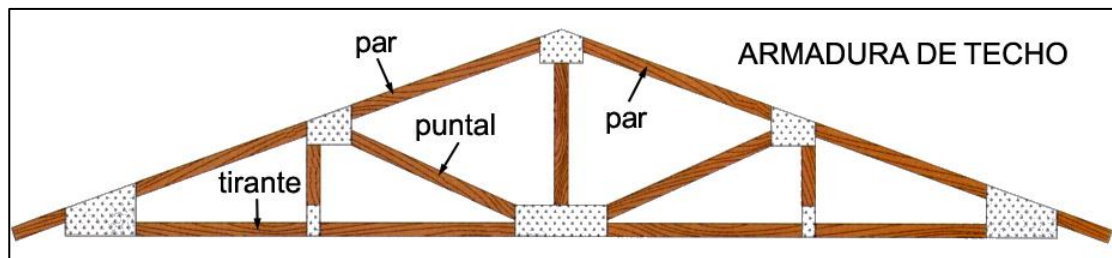
Ilustración 34 Partes de la armadura de un techo. - (Ecyt-ar)

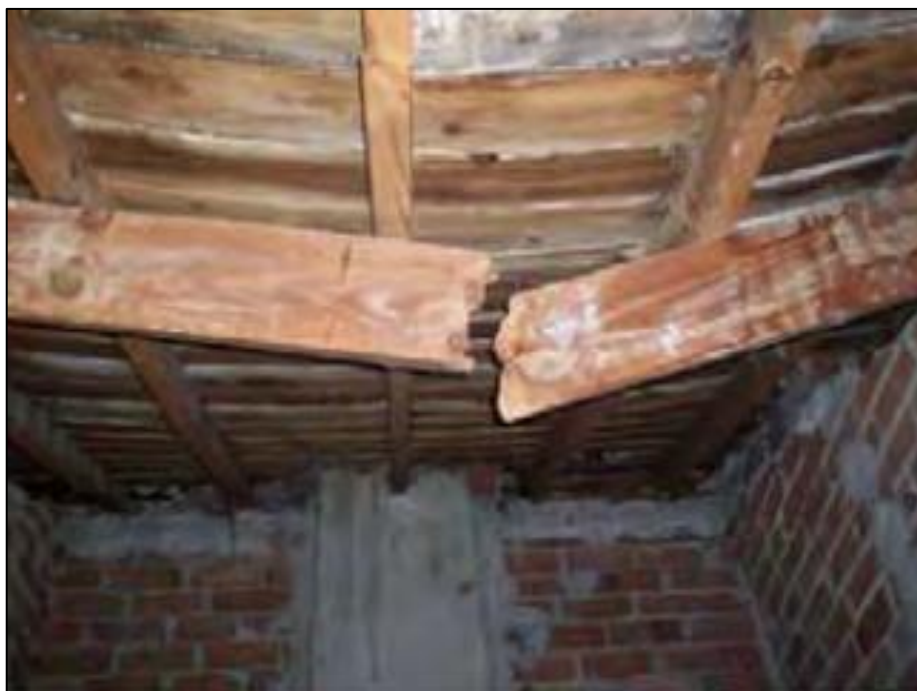
*Ilustración 35 Rotura de correas y vigas. - (Lasheras Merino & García Casas)*

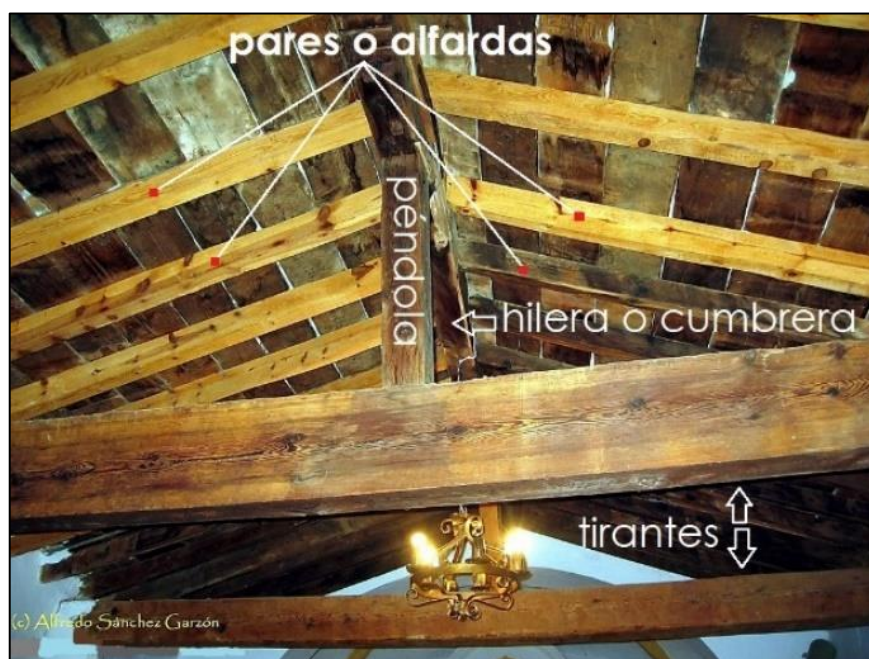
Ilustración 36. Cumbrera, pares, tirantes - (Lasheras & Garcia, 2007)

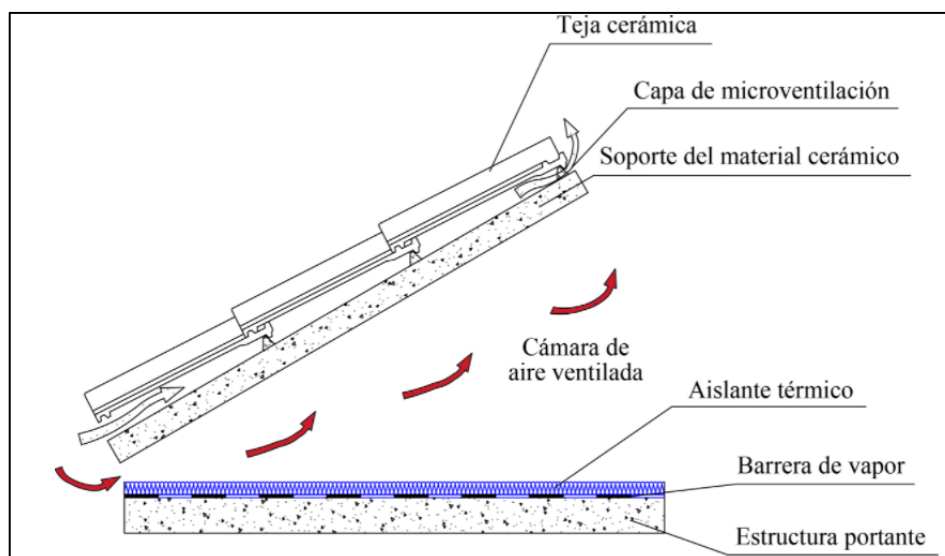
Ilustración 37 Humedad en cubiertas - (MUFFASA, 2018)

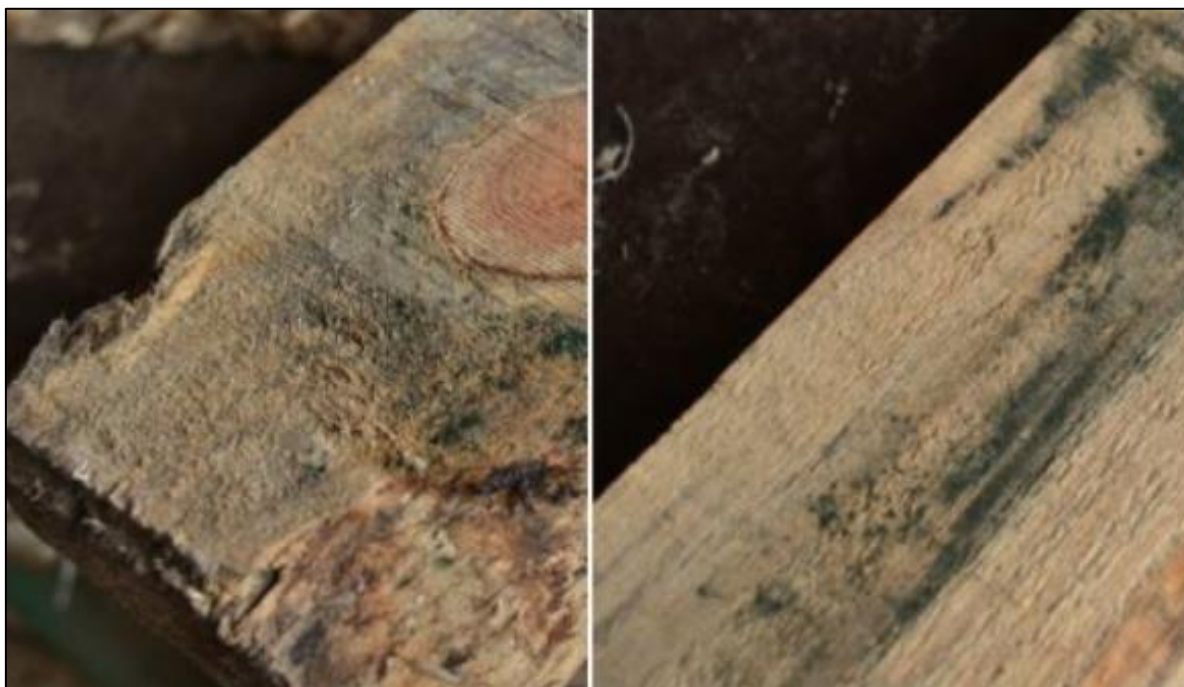
*Ilustración 39 Hongo cromógenos - (Parra & Olivera)*

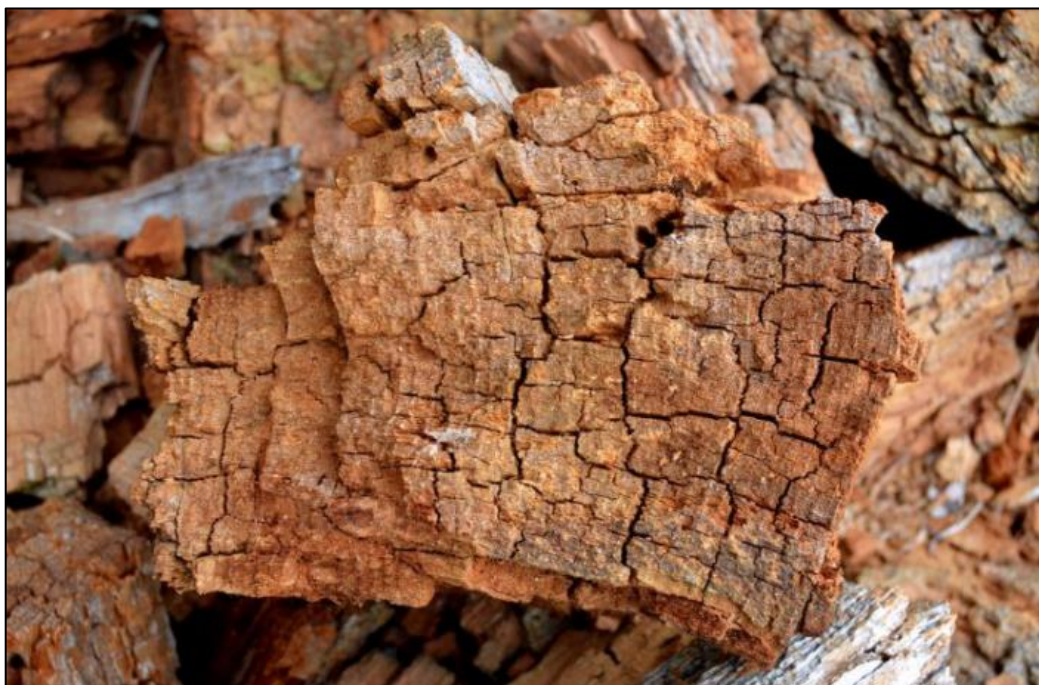
*Ilustración 40 Pudrición parda o cúbica - (Parra & Olivera)*

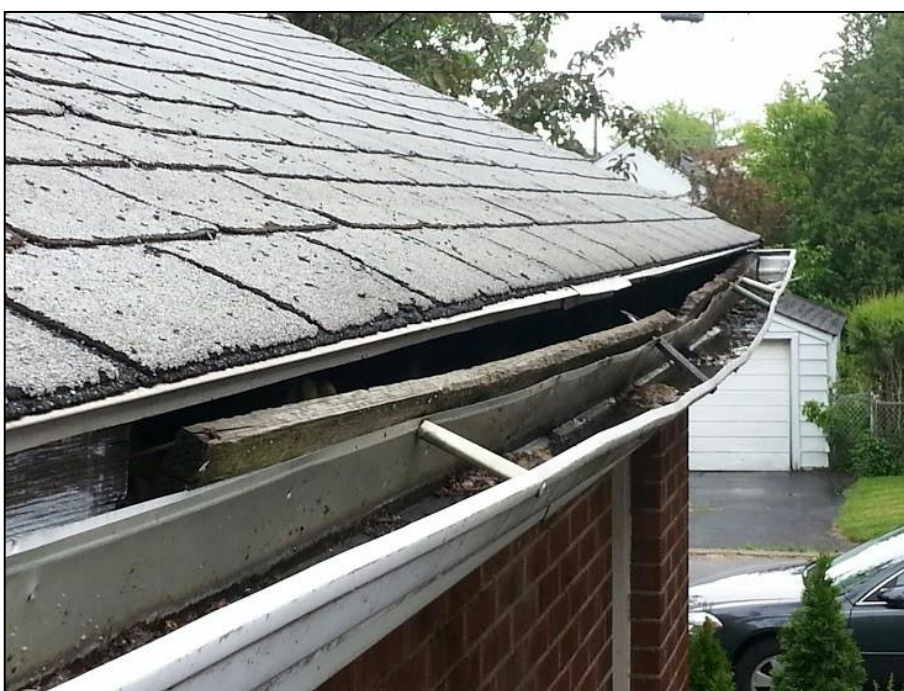
*Ilustración 41: Aleros - Fuente: (Pérez Porto & Gardey, 2017)*

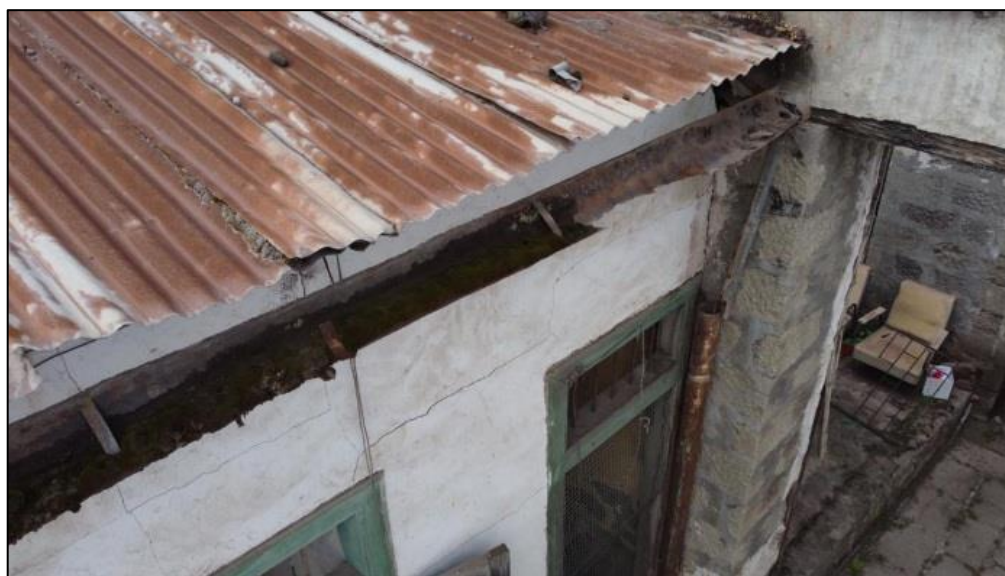
*Ilustración 42: Daños en aleros y bajantes - Elaboración Propia*

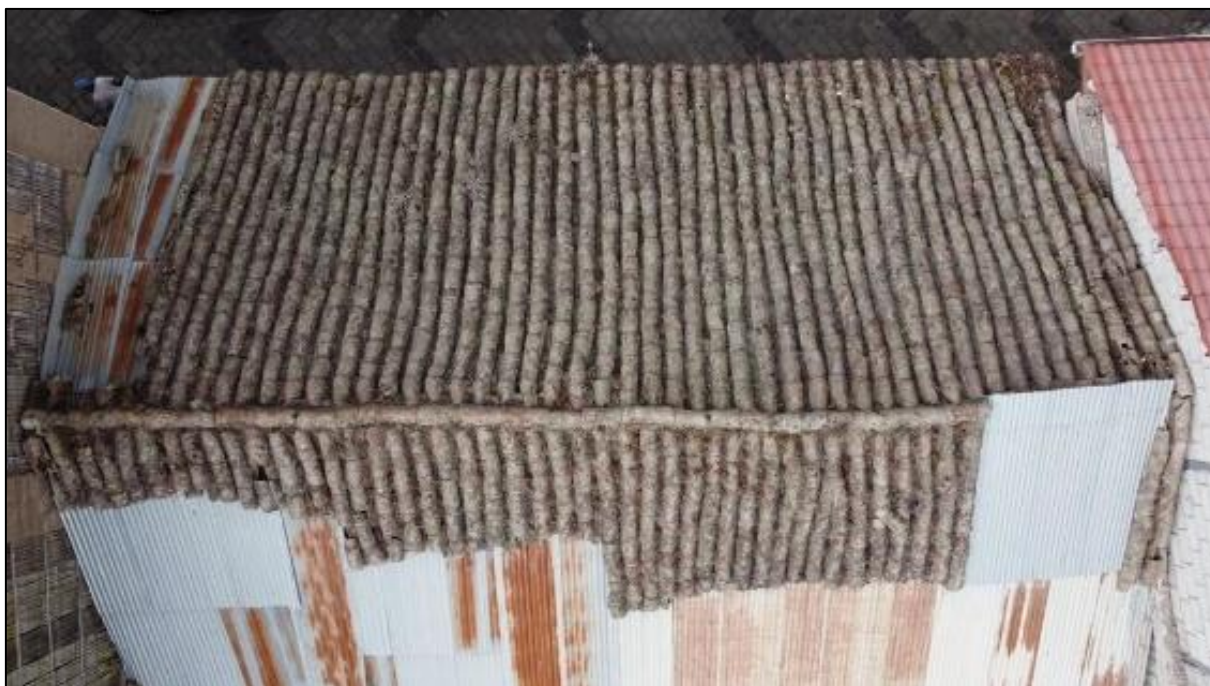
*Ilustración 43: Rotura o Caída de tejas - Elaboración Propia*

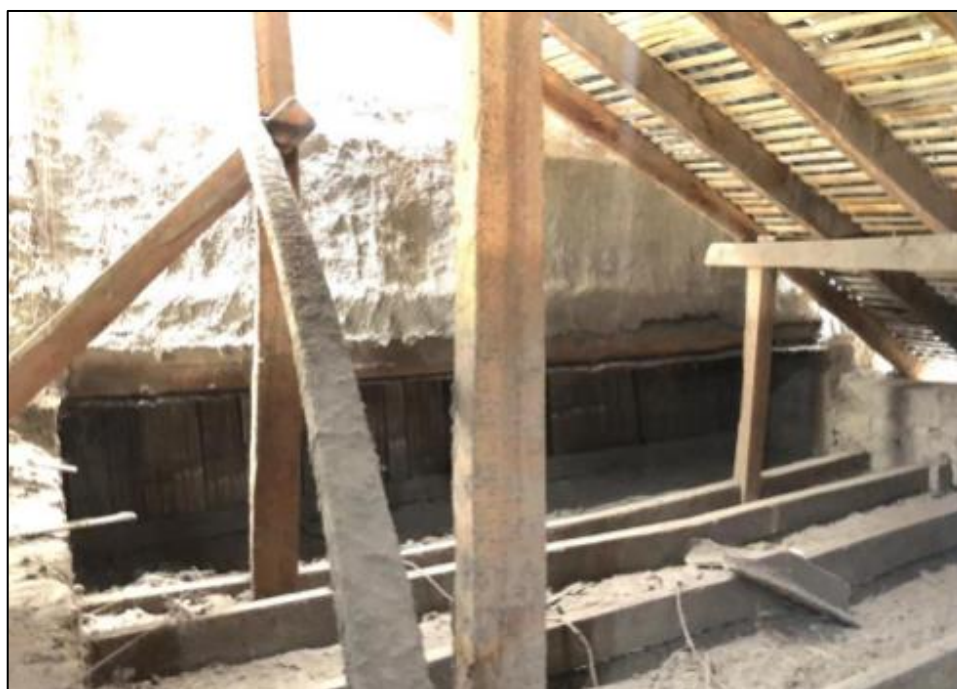
*Ilustración 44: Elementos Movidos - Elaboración propia*

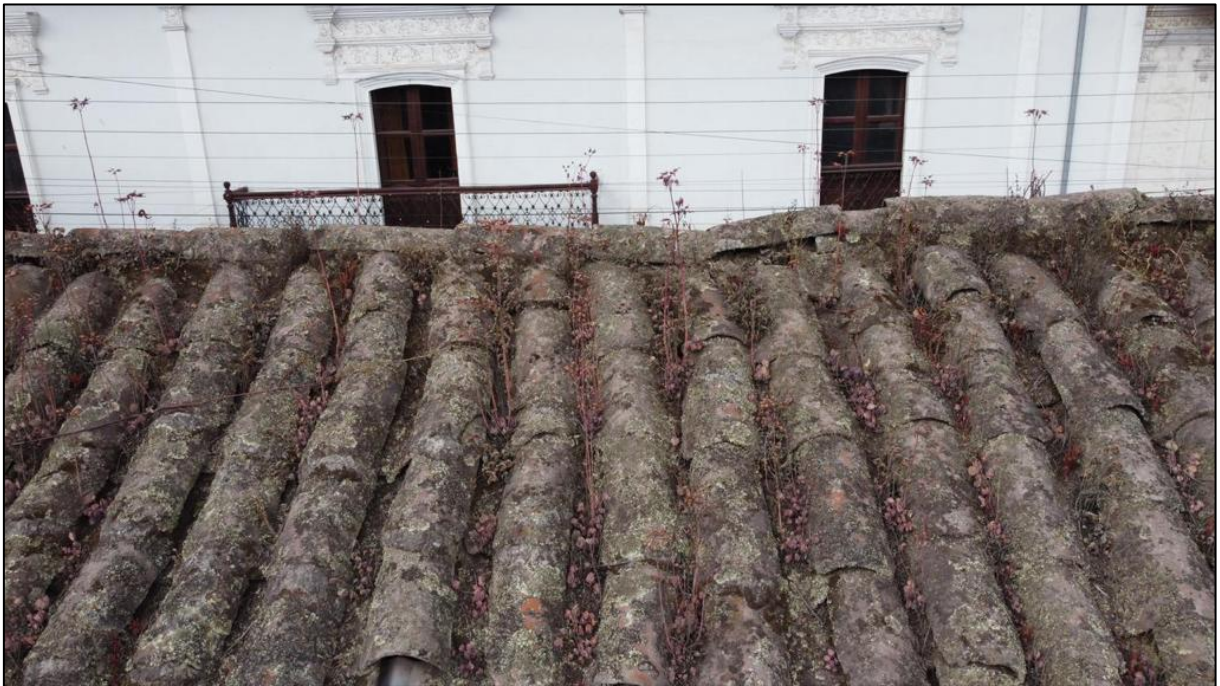
*Ilustración 45: Vegetación en tejas de cubiertas – Elaboración Propia*

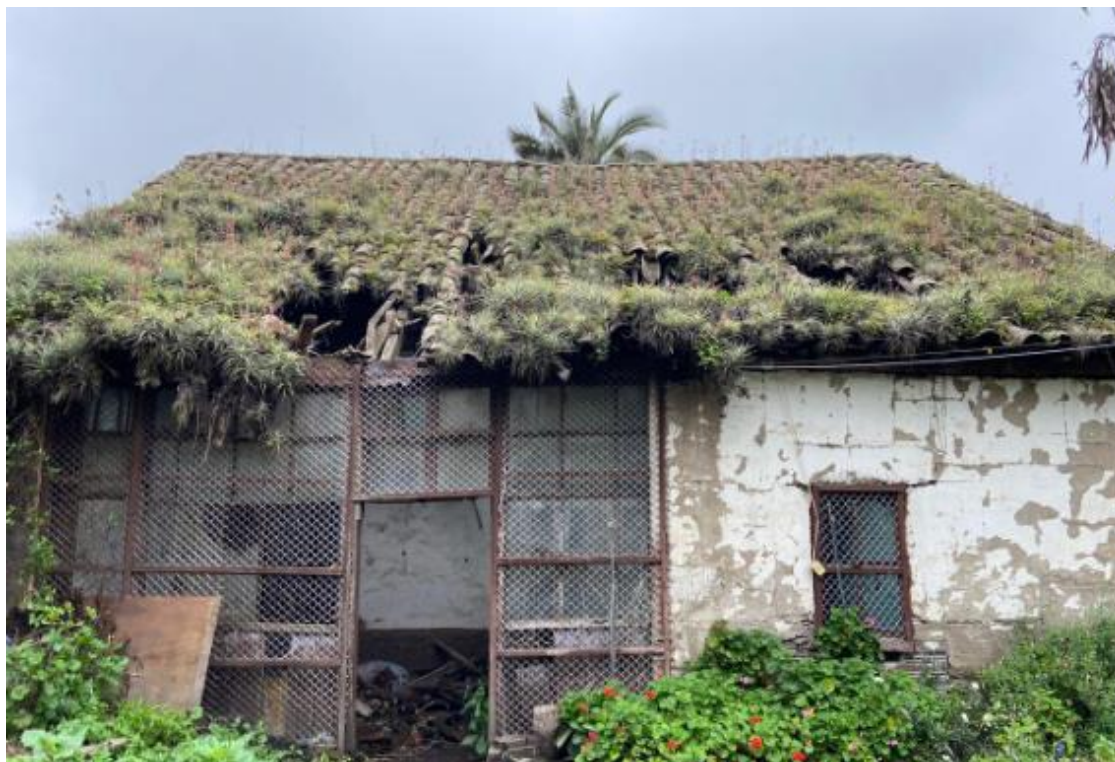
*Ilustración 46: Vegetación de tejas en cubiertas - Elaboración Propia*

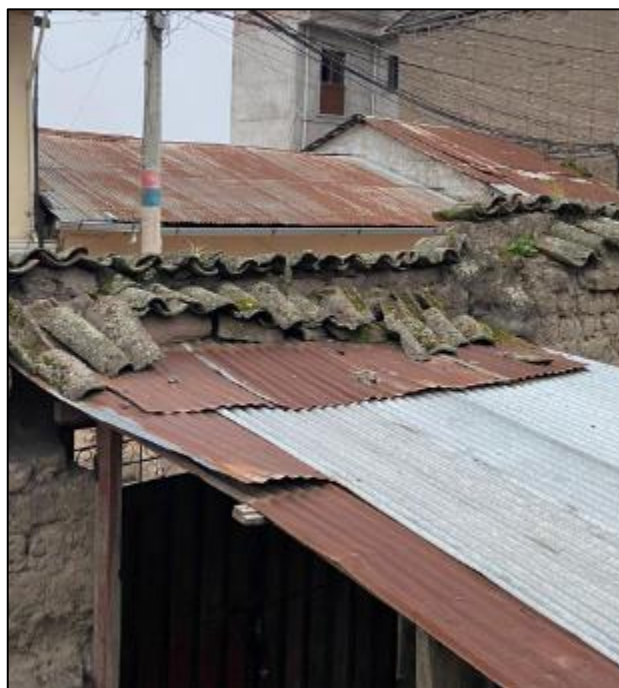
*Ilustración 47: Corrosión del Zinc - Elaboración Propia*

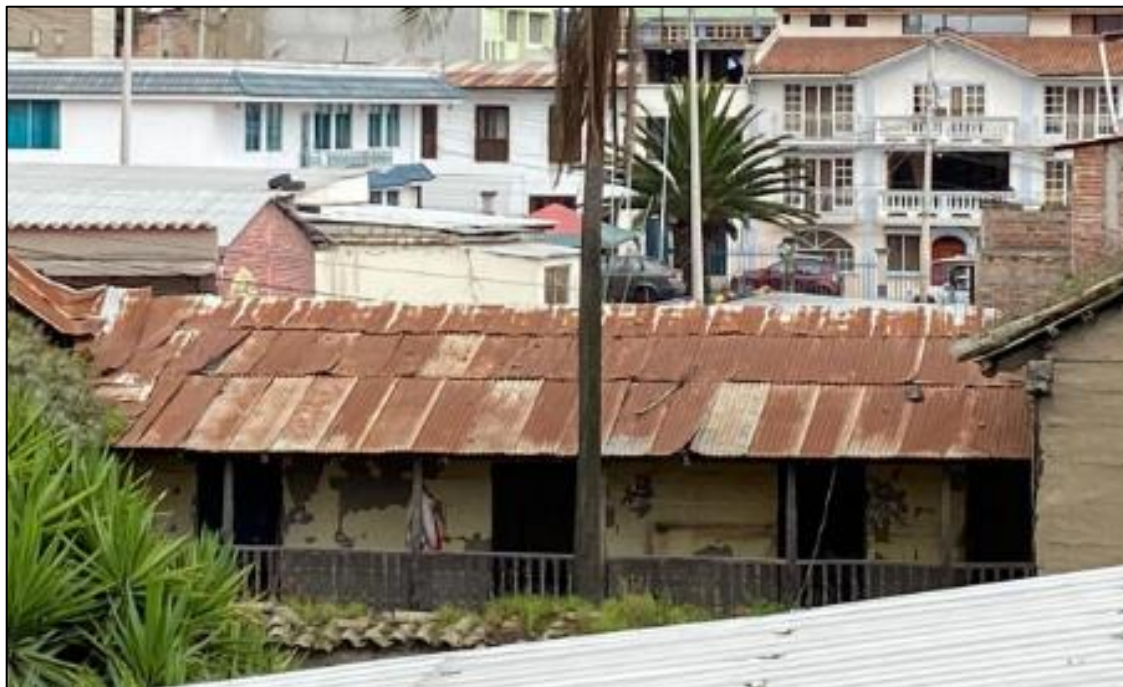
*Ilustración 48. Rotura en la hoja de Zinc – Elaboración Propia*

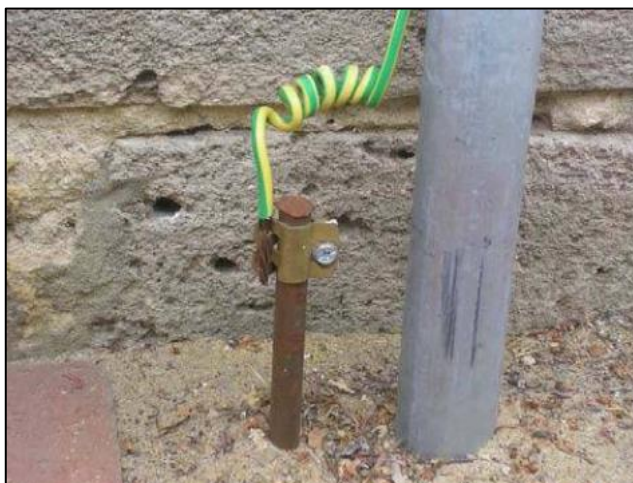
*Ilustración 49: Toma a Tierra (electrodo de puesta a tierra) - (Micelti, 2018)*
