**PONTIFICIA UNIVERSIDAD CATÓLICA DEL ECUADOR**

**FACULTAD DE INGENIERÍA**

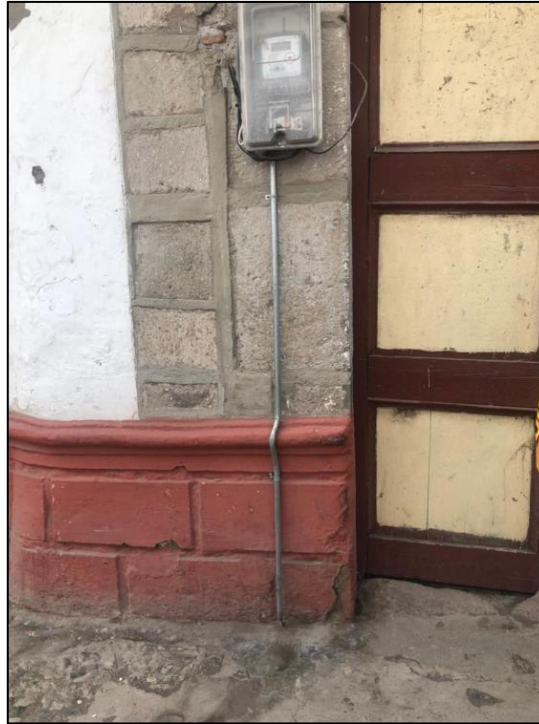
Ilustración 50: Falta de conexión a tierra - *Elaboración Propia*

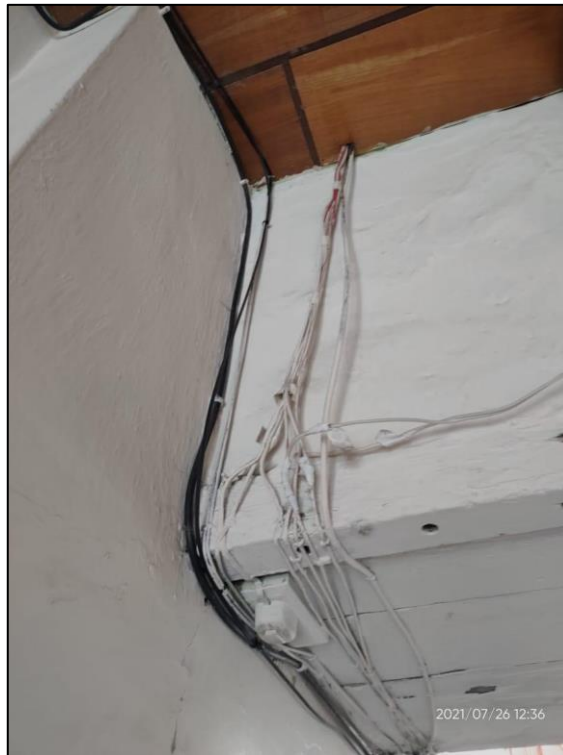
*Ilustración 53: Ausencia de tuberías de conducción - Elaboración Propia*

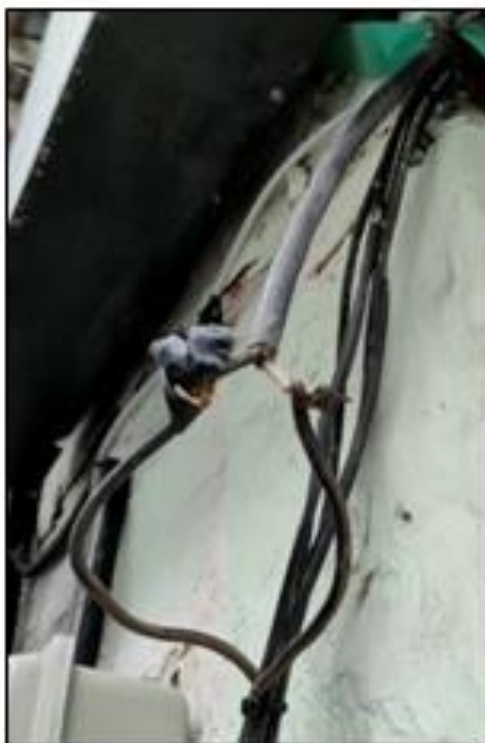
*Ilustración 54: Alambre mal empalmado - Elaboración Propia*

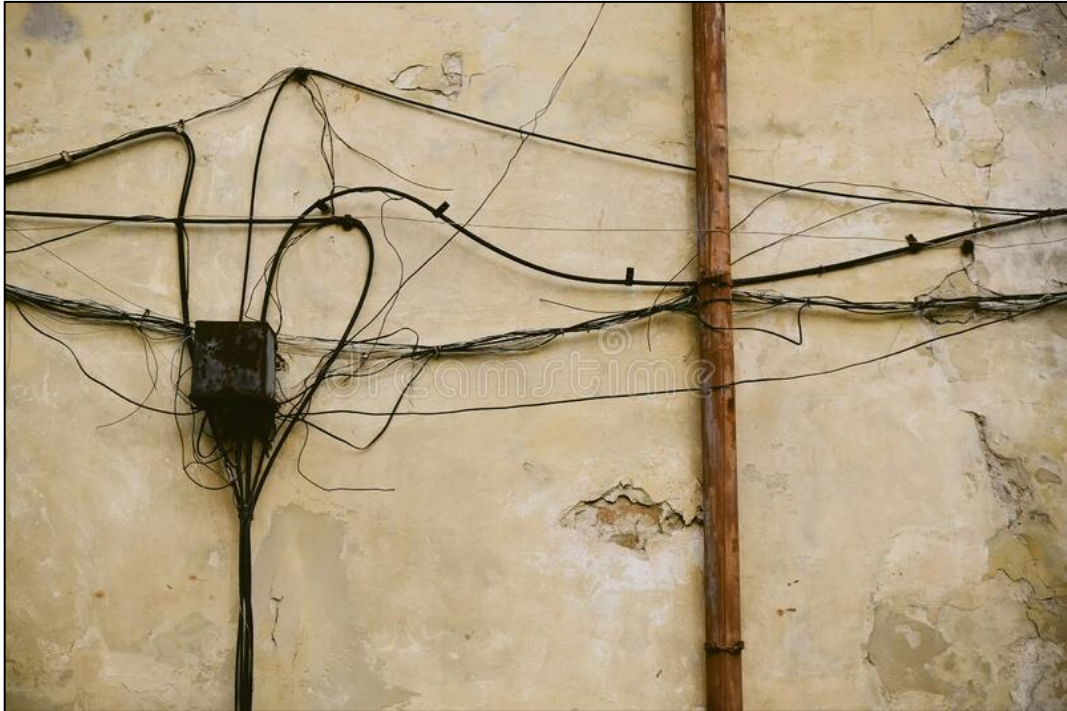
*Ilustración 55 Caja general de protección deteriorada. - (Trofymiuk, s.f.)*

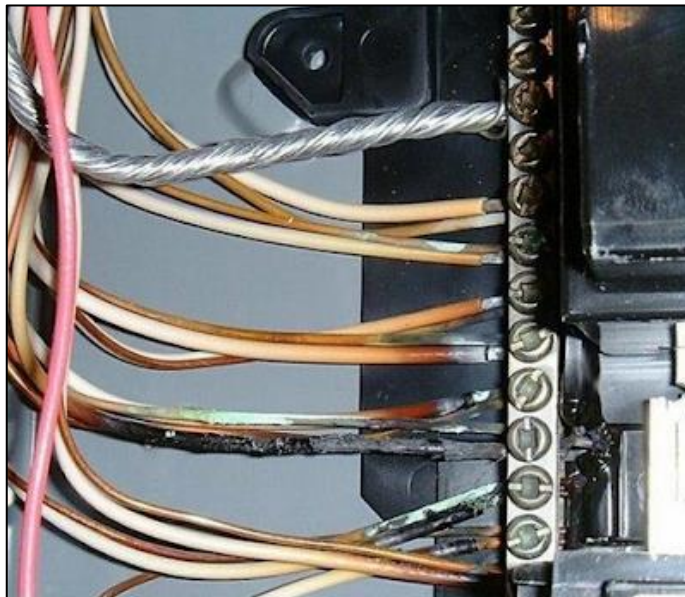
*Ilustración 56 Cableado quemado. - (Top Cable, 2020)*

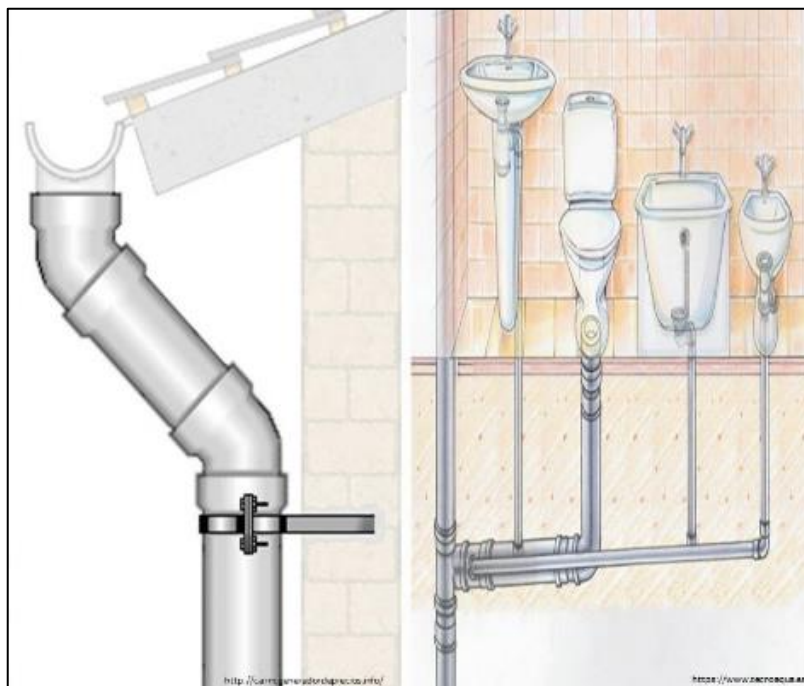
Ilustración 57. Sellado en instalaciones sanitarias- (Gomez & Aguilar, 2006)

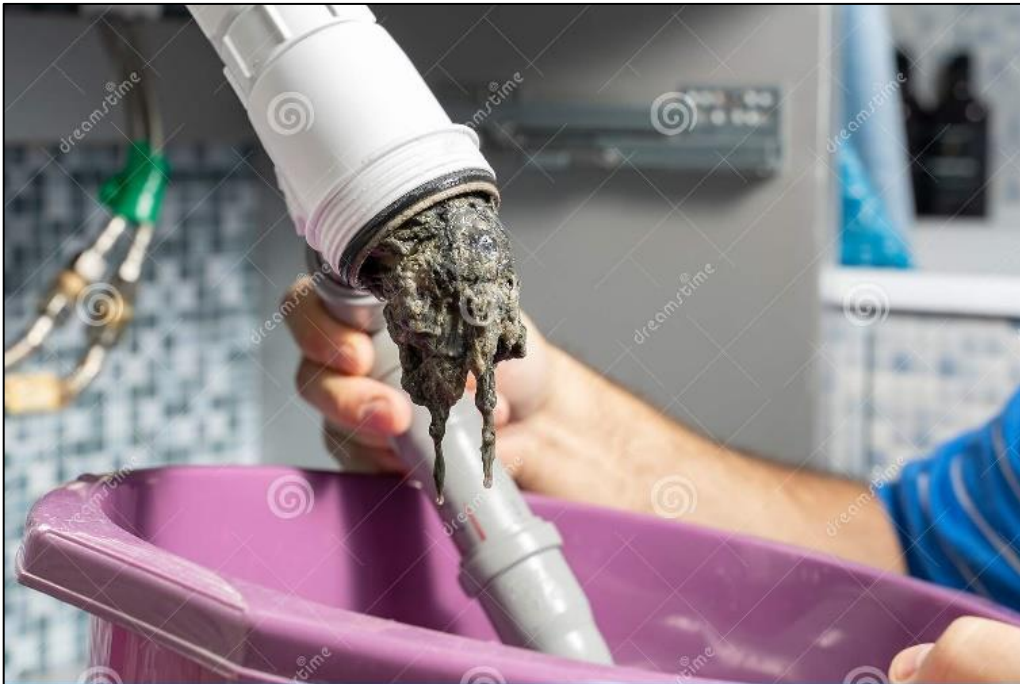
*Ilustración 58: Bloqueo de tuberías - (Dreamstime, 2022)*

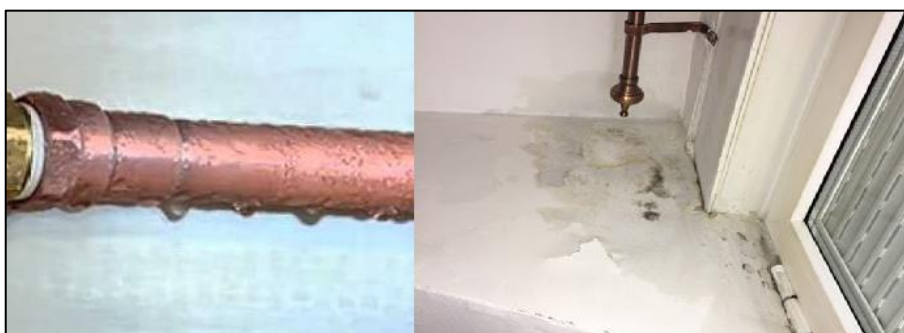
*Ilustración 59: Humedad debido a instalaciones sanitarias - Fuente: Google imágenes*

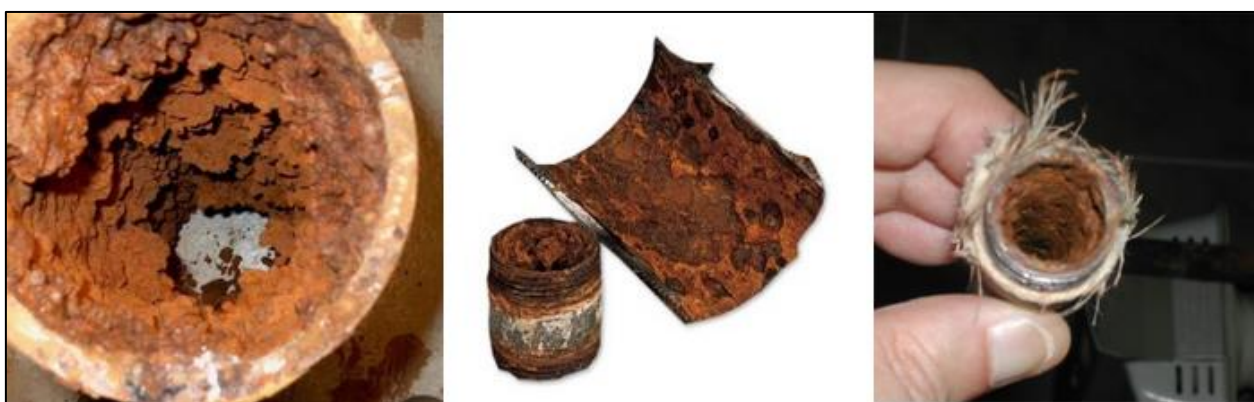
*Ilustración 60: Tuberías corroídas - Fuente: Google Imágenes*

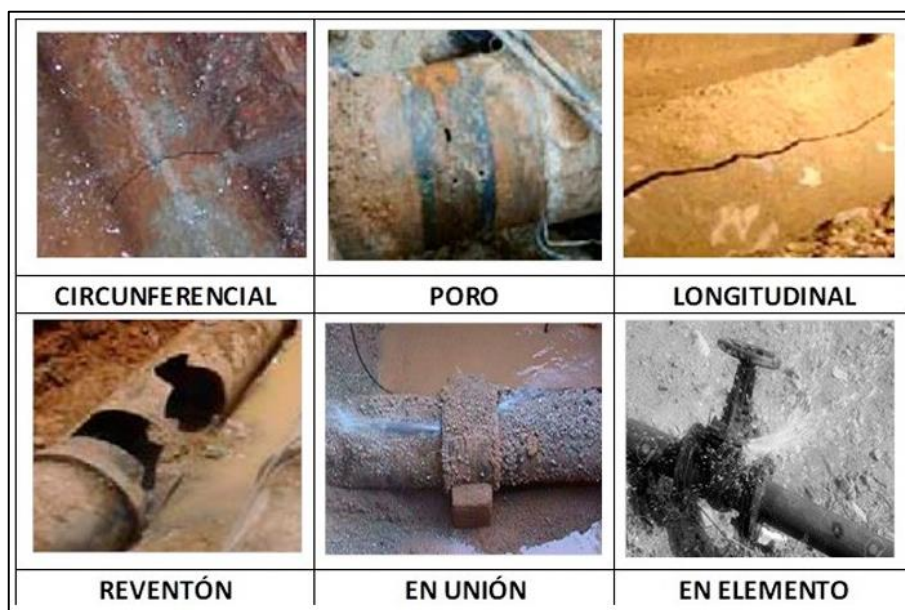
*Ilustración 61. Fugas en tuberías- (Albaladejo, 2019)*

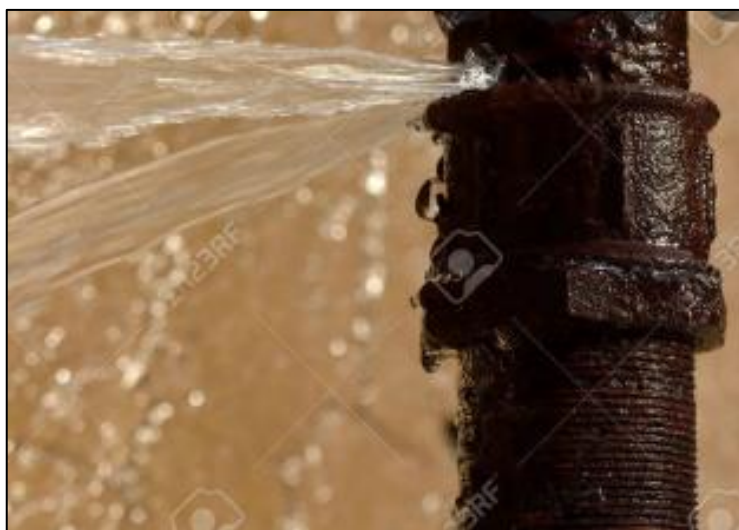
*Ilustración 62: Rotura en tuberías – Albaladejo, 2019.*

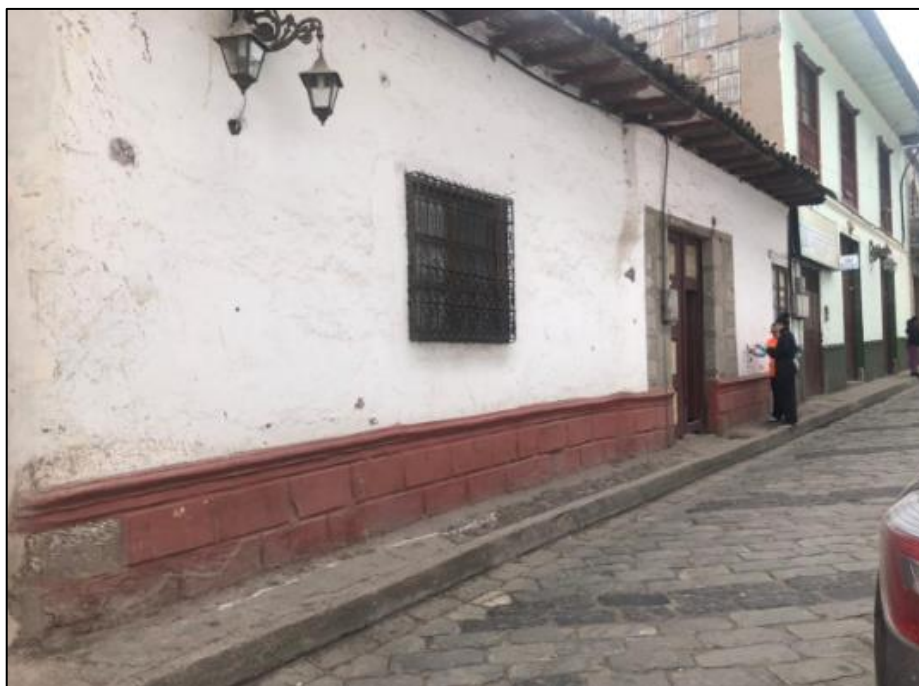
*Ilustración 65: Fachada de la casa 1. Fuente: Elaboración Propia*

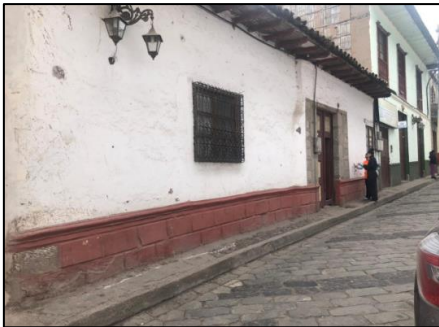
VEGETACIÓN Y HONGOS EN MUROS	( )	TERMITAS EN MADERA	( )		
FISURAS O GRIETAS EN MUROS	( X )	GRIETAS EN PARTE SUPERIOR	( )		
DEFORMACIÓN DEL MURO	( X )	FALLAS POR FLEXIÓN	( )

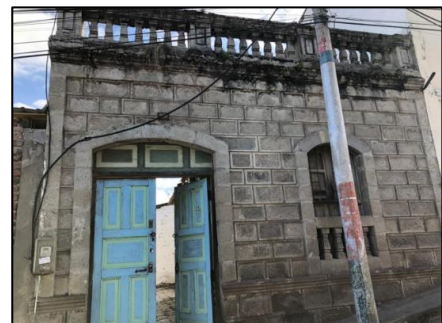
FALLAS POR TENSIÓN	( )	FALLA POR FLEXIÓN O VOLCAMIENTO	( )
FALLA POR CORTANTE	( )	FALLA POR ASENTAMIENTO	( )
FALLA POR APLASTAMIENTO DE MATERIALES	( )	GRIETAS INCLINADAS	( )
PANDEO	( )	DESPRENDIMIENTO DEL ENLUCIDO	( X )
<b>DAÑOS Y FALLAS EN CUBIERTAS (MARCAR CON UNA X LAS FALLAS PRESENTES EN LA VIVIENDA PATRIMONIAL)</b>			
DEFORMACIONES O ROTURA DE ELEMENTOS PORTANTES	( )	ALABEOS EN DURMIENTES, PARES Y CUBRERAS	( )
ROTURAS EN PARES O CUMBRERAS	( )	DESPRENDIMIENTO O DESPLAZAMIENTO DE LOS NUDOS	( )
ROTURAS DE CORREAS	( )	HUMEDAD EXCESIVA	( )
DEFORMACIONES EN CUMBRERAS, PARES Y TIRANTES	( )	XILÓFAGOS	( X )
DAÑO EN ALEROS	( )	DAÑOS EN CANALES Y BAJANTES	( )
ROTURA O CAÍDA DE TEJAS	( )	ELEMENTOS MOVIDOS	( )
CORROSIÓN EN CUBIERTA DE ZINC	( X )	VEGETACIÓN / HONGOS	( )

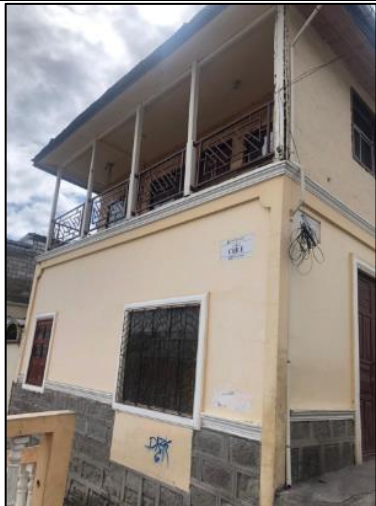
HUMEDAD INTERIOR EN LOS MUROS	( )	HUMEDAD PUNTUAL EN EL MURO		( )
VEGETACIÓN Y HONGOS EN MUROS	( )	TERMITAS EN MADERA		( )
FISURAS O GRIETAS EN MUROS	( X )	GRIETAS EN PARTE SUPERIOR		( )
DEFORMACIÓN DEL MURO	( )	FALLAS POR FLEXIÓN		( )

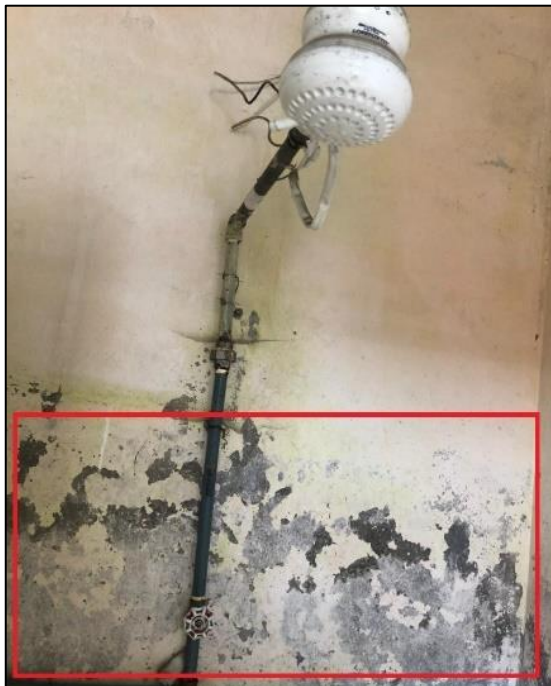
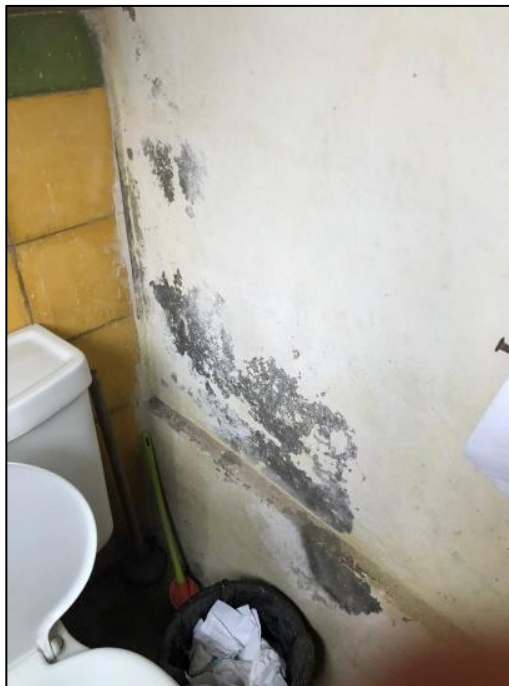
Otra característica encontrada en esta ducha es que presenta manchas verdosas, lo cual es un indicador que la humedad ha generado la presencia de hongos en el muro.

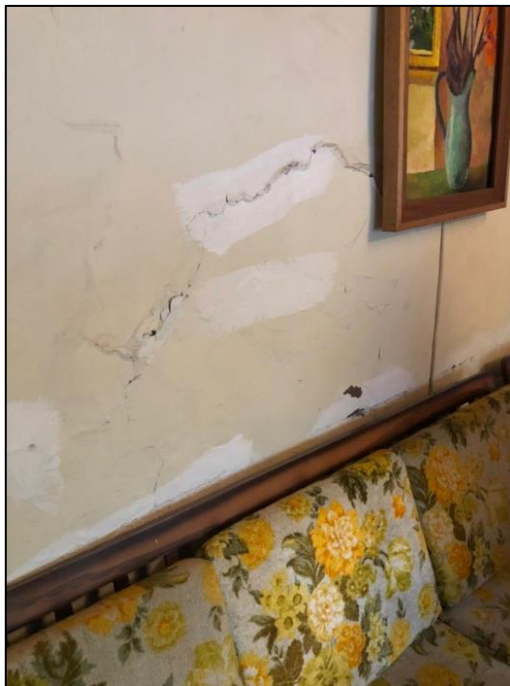
- **GRIETAS EN MUROS**

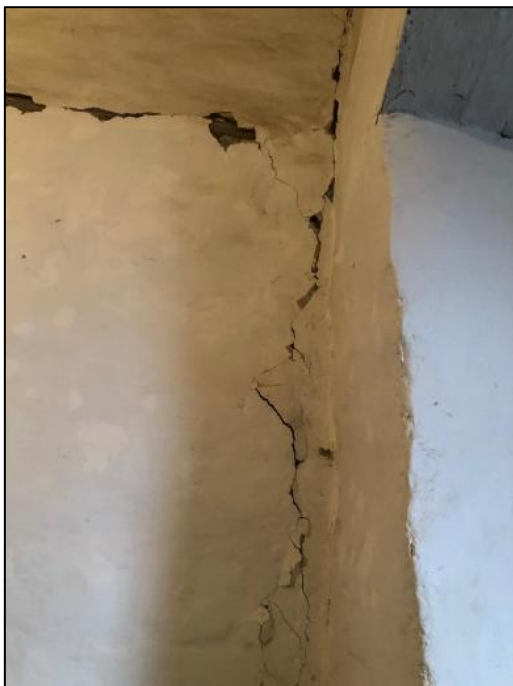
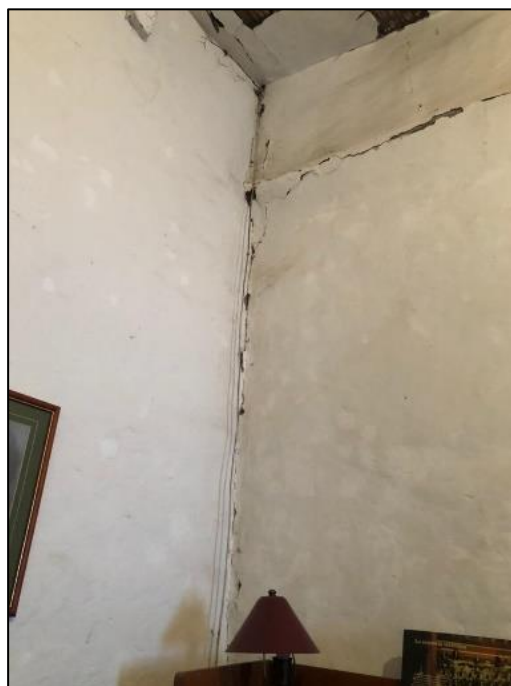
Estas grietas en muros son mayores a 5 mm, con longitudes de 210 cm verticalmente a lo largo de toda la pared, por lo que son consideradas grietas moderadas con un espesor que se encuentra entre 5 mm y 1 cm. Estas grietas posiblemente han reducido la capacidad de soportar el peso por lo cual es necesario dar una propuesta de mantenimiento inmediata.

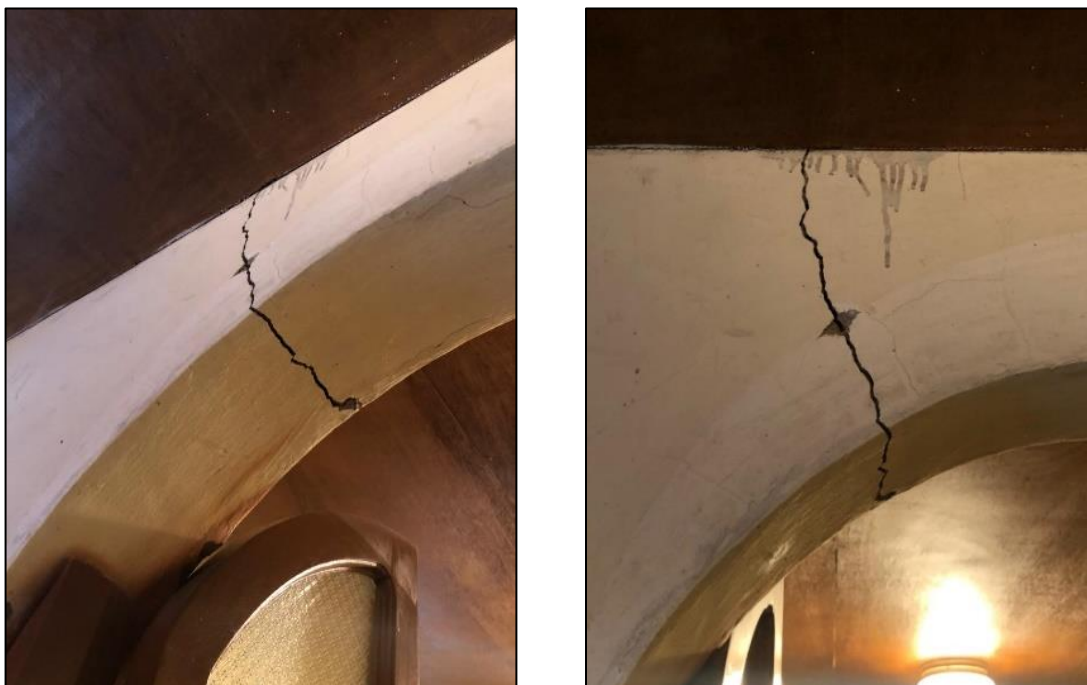
aledaña que quería hacer uso del muro de esta casa, es decir, ellos querían formar un muro compartido, haciendo que la edificación sea ligeramente desplazada.

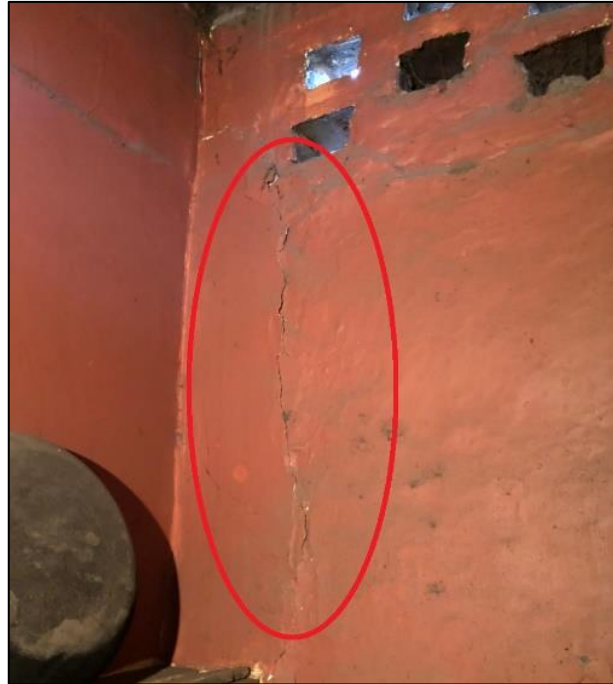
- **DEFORMACIÓN DEL MURO**

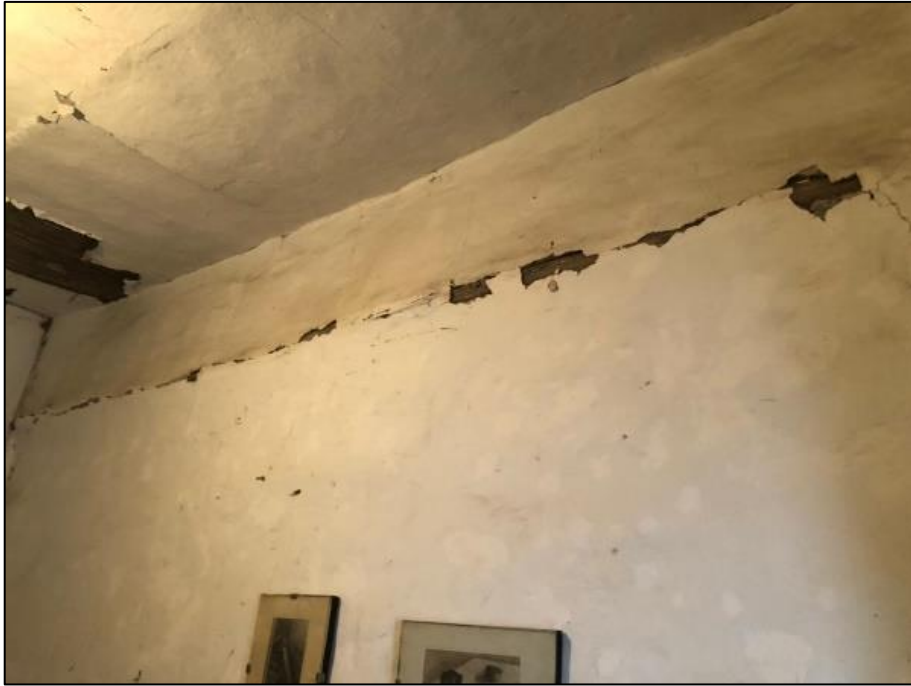
Esto generalmente se produce por las dos grietas formadas en ambos extremos del muro, donde se genera un desplazamiento el cual hace que gire el muro en torno al borde longitudinal del plano de la falla, además puede ser que la falla haya sido producida debido a las cargas simultaneas el cuál el muro se encontraba sometido; las cargas presentes eran de flexión, cortante y cargas de gravedad.

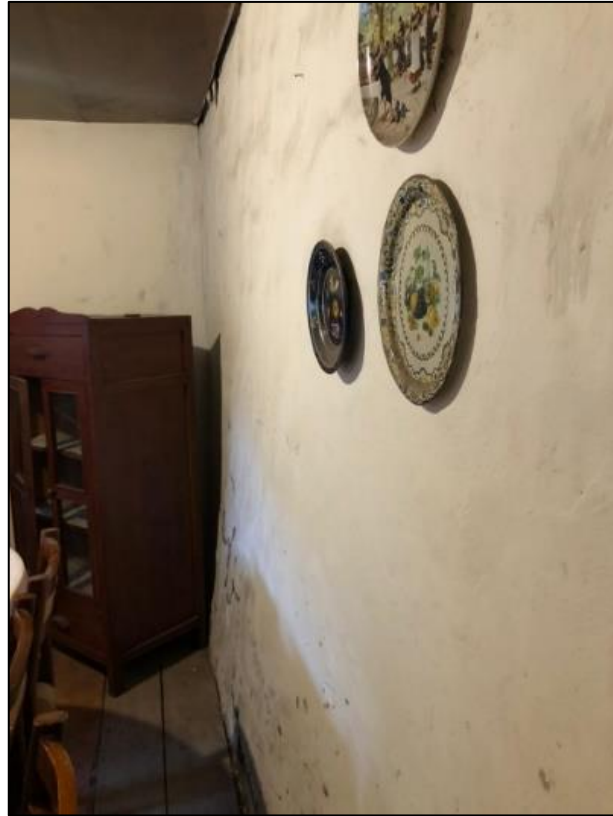
- **DESPRENDIMIENTO DEL ENLUCIDO**

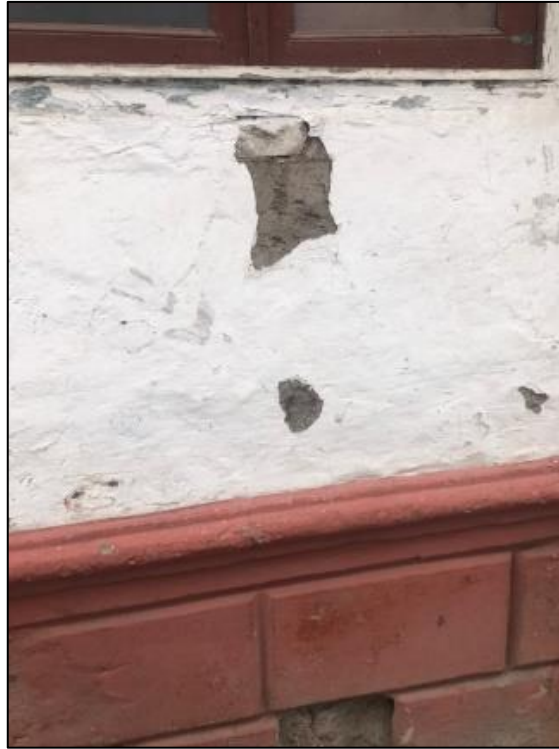
- **HUECOS EN MUROS**

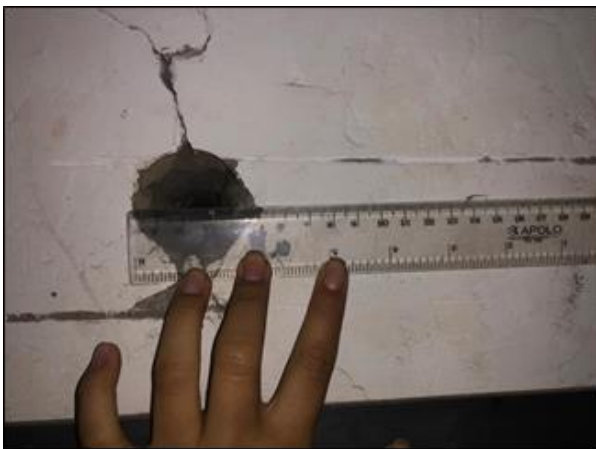
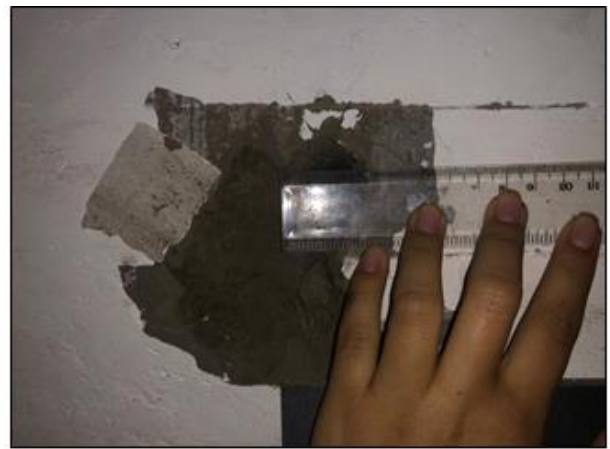
**7.2.1.2.PATOLOGÍAS ENCONTRADAS EN INSTALACIONES ELÉCTRICAS**

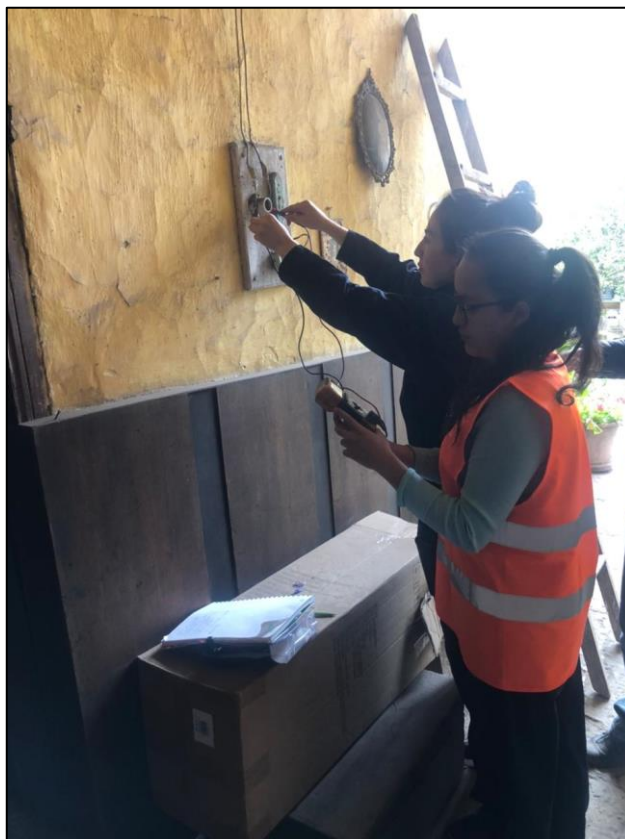
- **FALTA DE CONEXIONES A TIERRA**

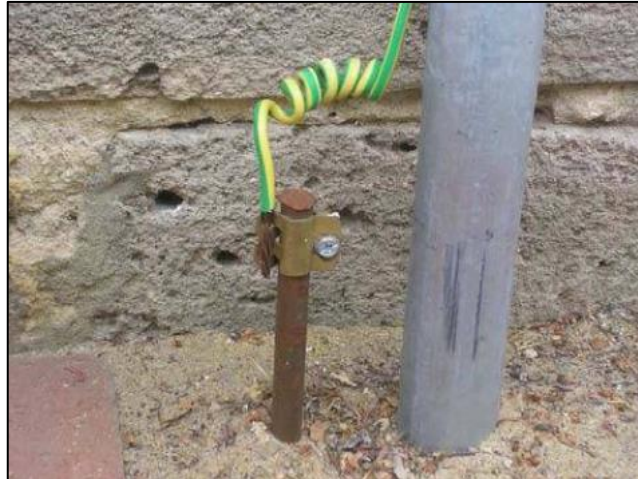
- **AUSENCIA DE TUBERÍAS DE CONDUCCIÓN**

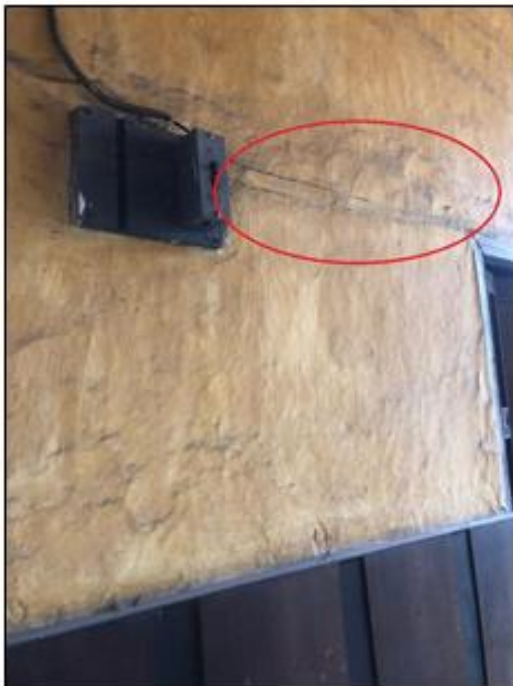
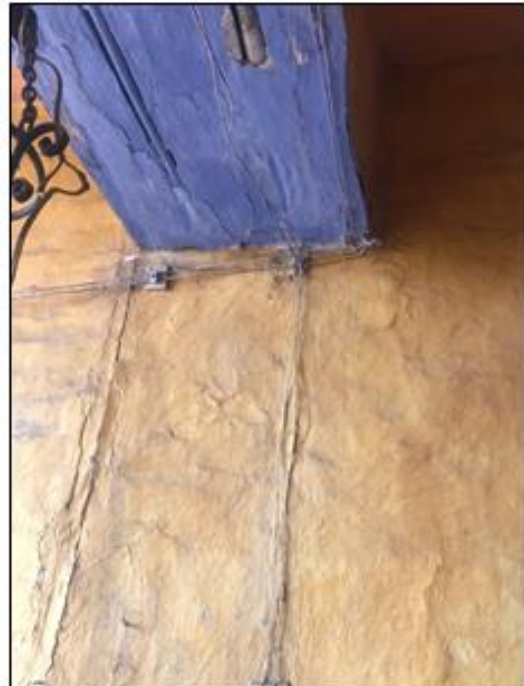
- **CABLES O ALAMBRES MAL EMALMADOS**

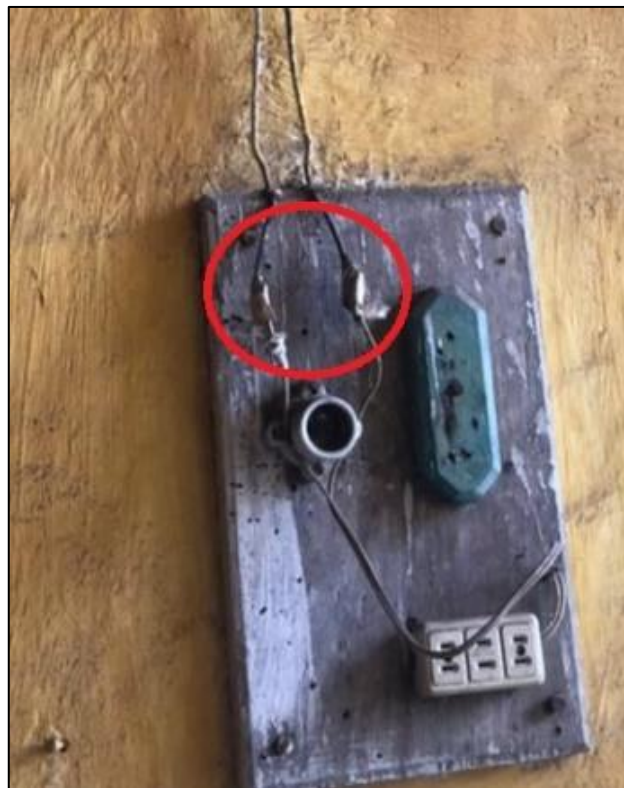
- **FALTA DE BREAKERS**

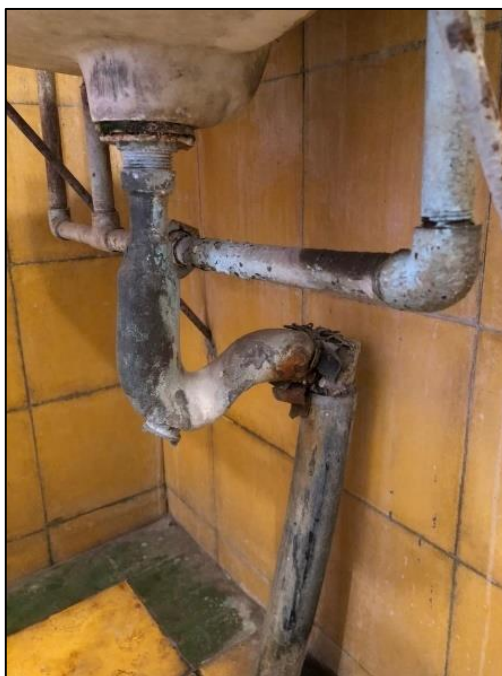
Debido al transcurso del tiempo se observa corrosión y uniones en mal estado que deben ser reemplazadas por nuevas. (Gomez & Aguilar, 2006)

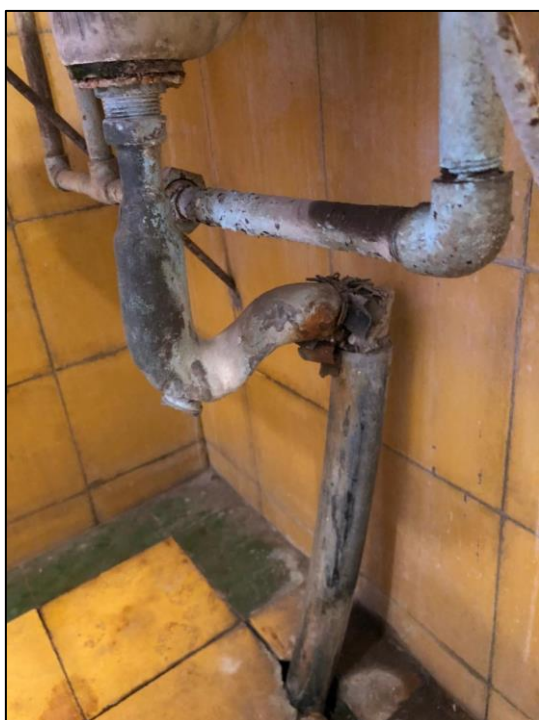
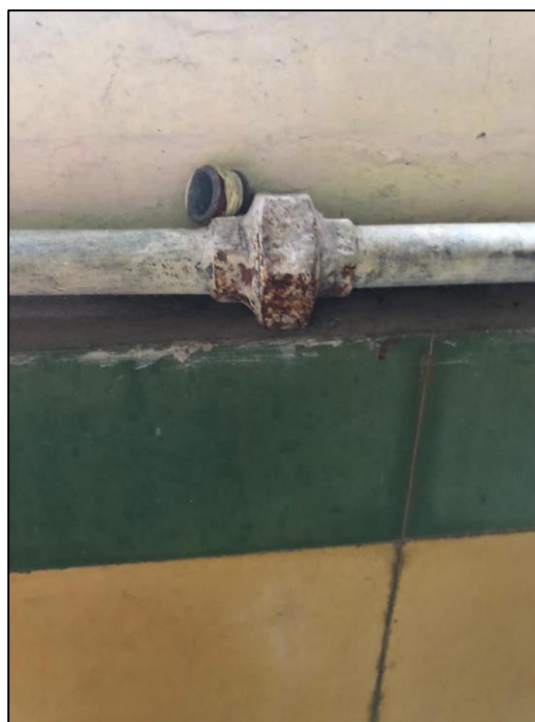
- **CORROSIÓN EN LAS CANALETAS**

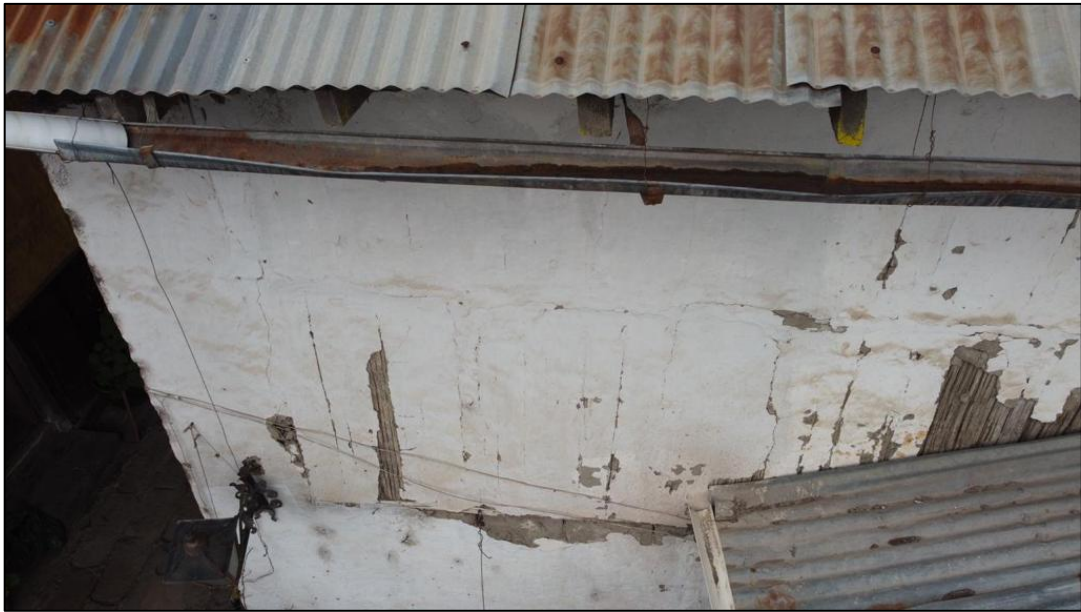
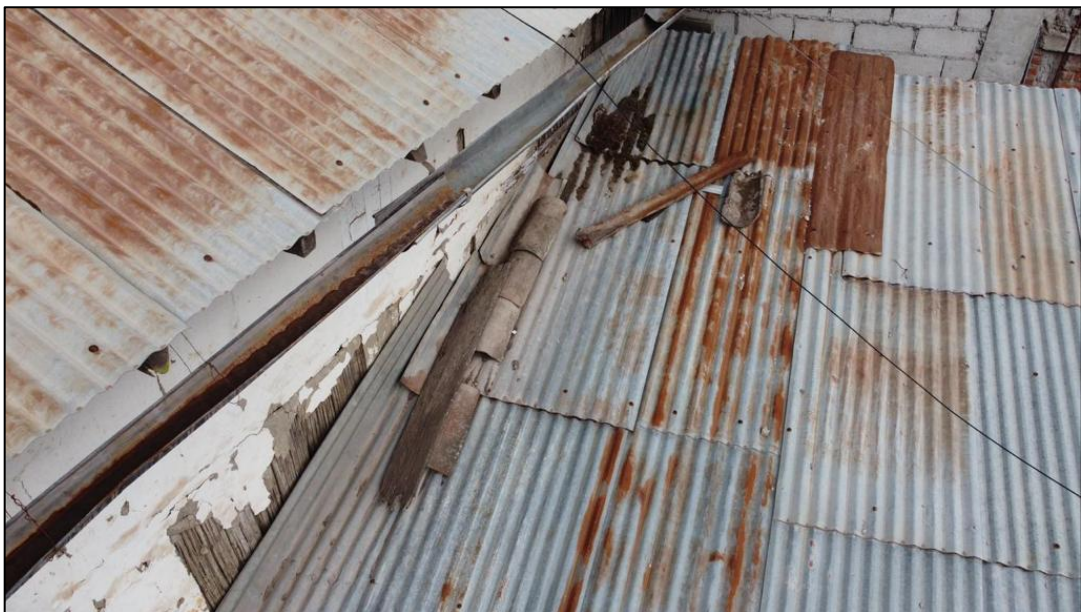
#### **7.2.1.5.PATOLOGÍAS ENCONTRADAS EN LA CUBIERTA**

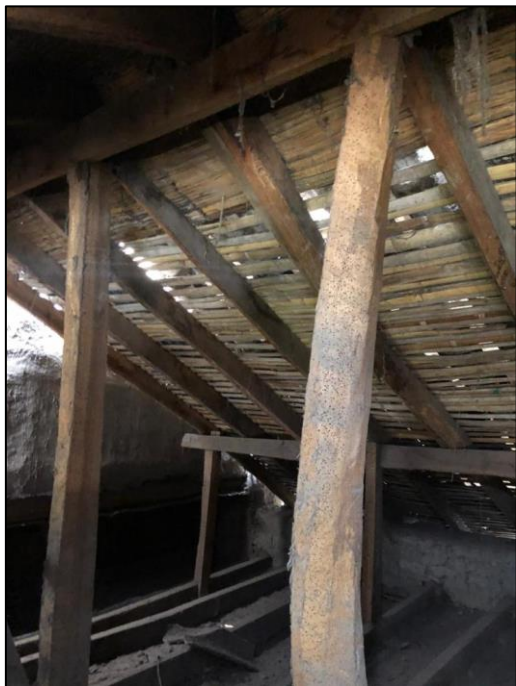
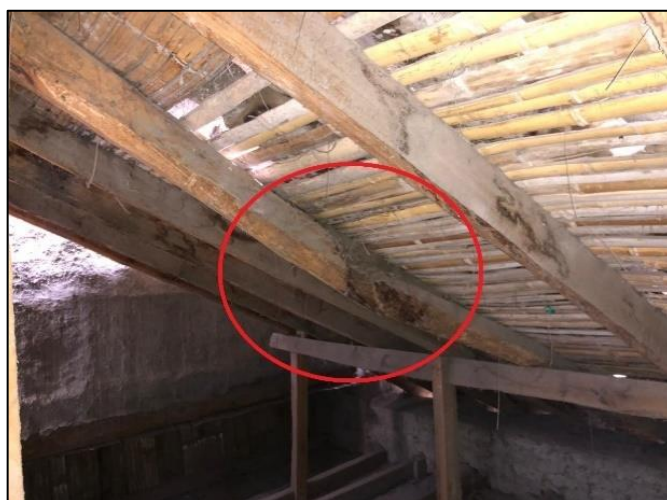
- **ROTURA EN PARES O CUMBRERAS**

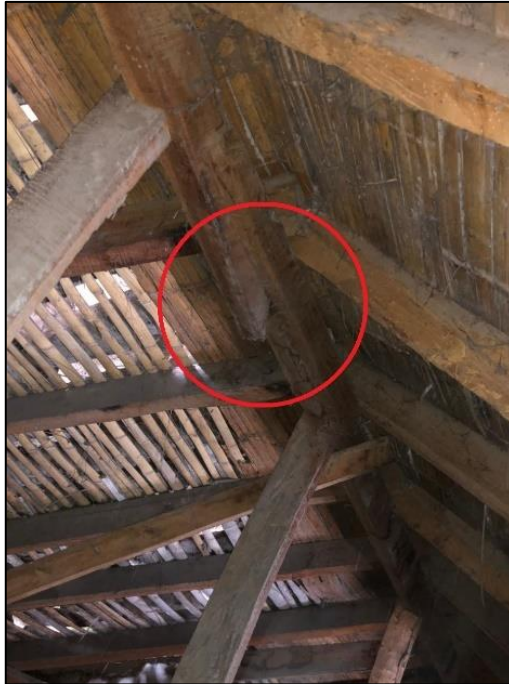
En muchos casos las roturas en pares o cumbreras no presentan un riesgo en la seguridad de la vivienda. Sin embargo, se deben realizar la identificación de todos elementos de la cubierta que pueden estar siendo afectados.

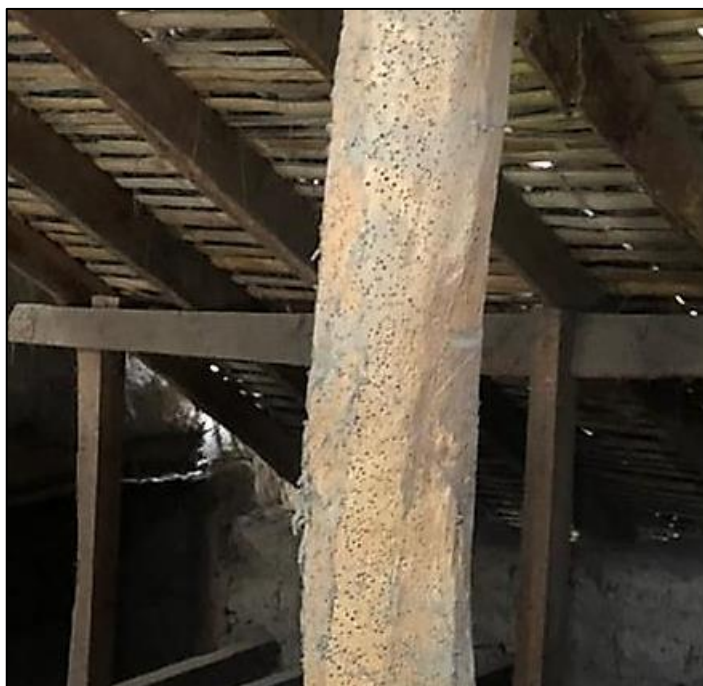
- **ROTURA O CAÍDA DE TEJAS**

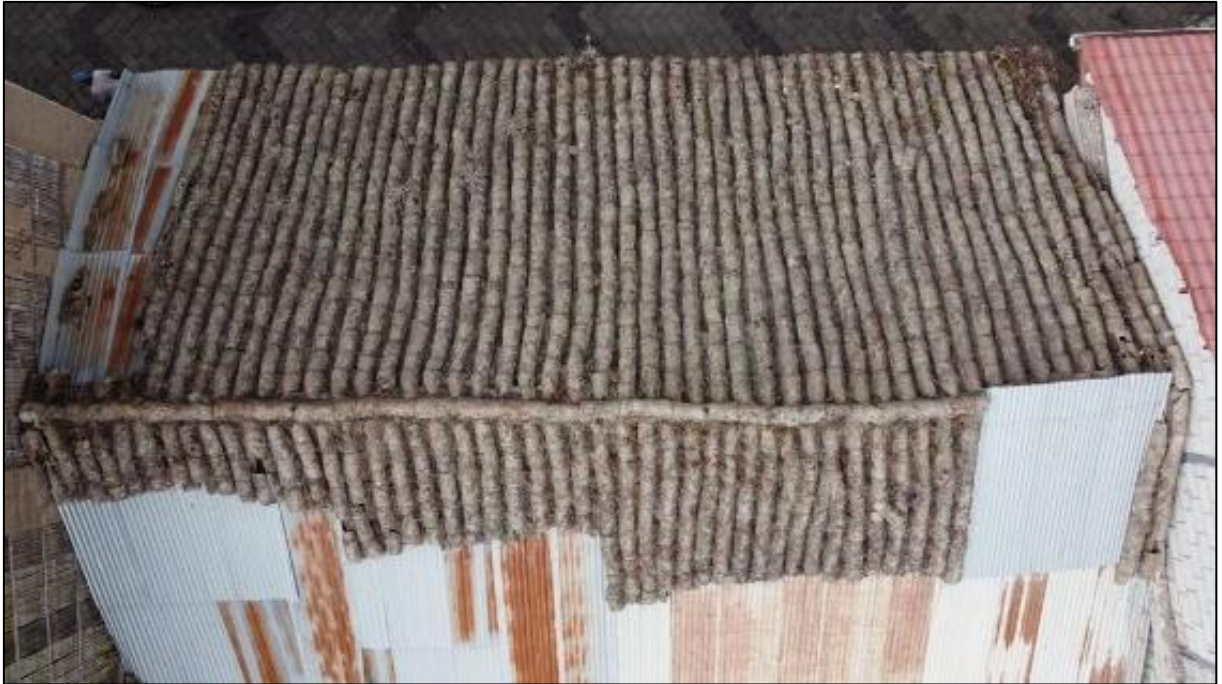
- **CORROSIÓN EN CUBIERTA DE ZINC**

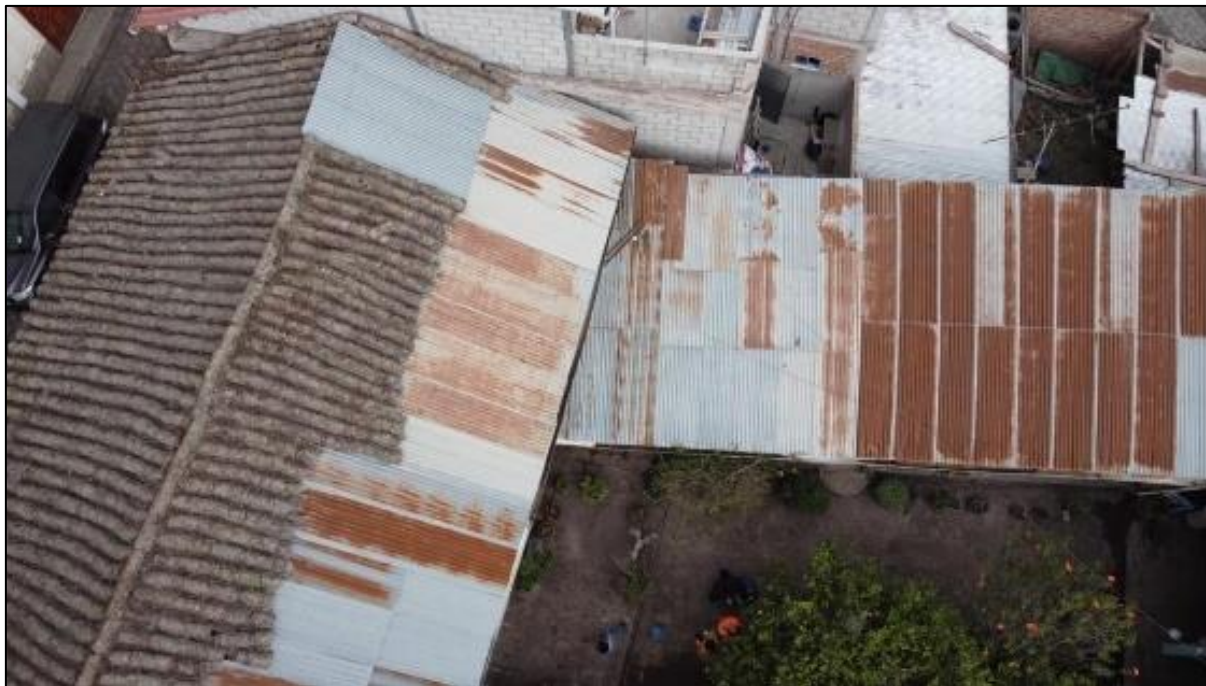
- **VEGETACIÓN / HONGOS**

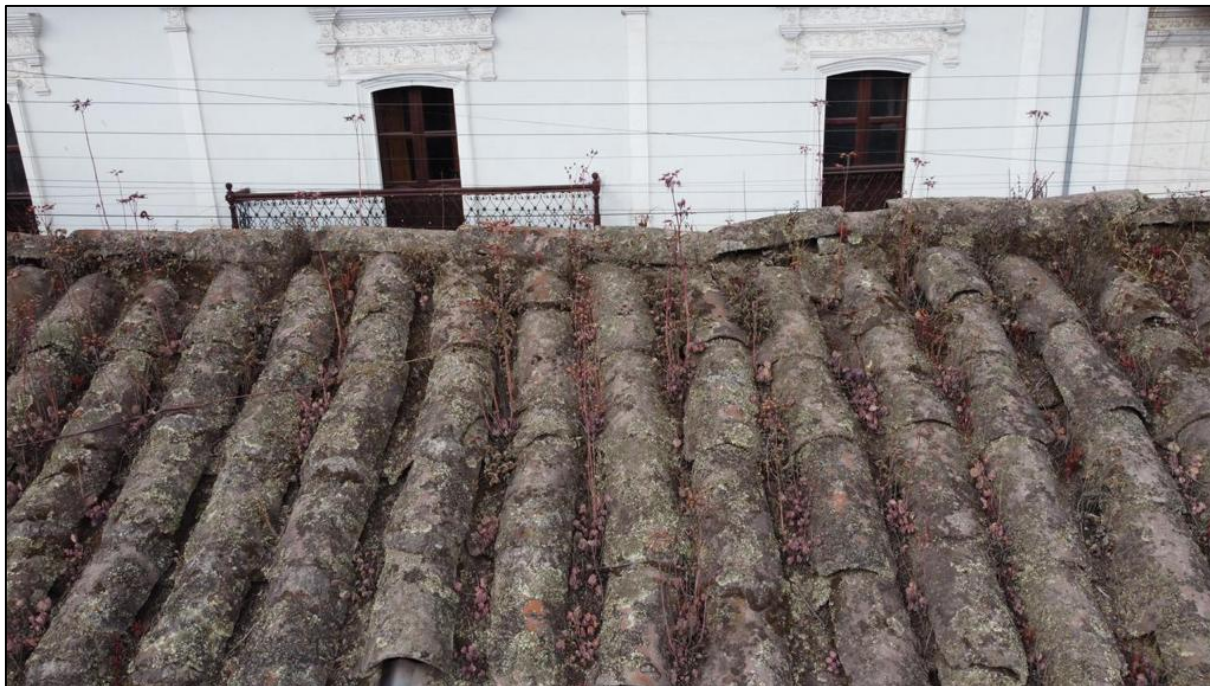
## **7.2.2. CASA #2 SEÑOR MARIO ACURIO**

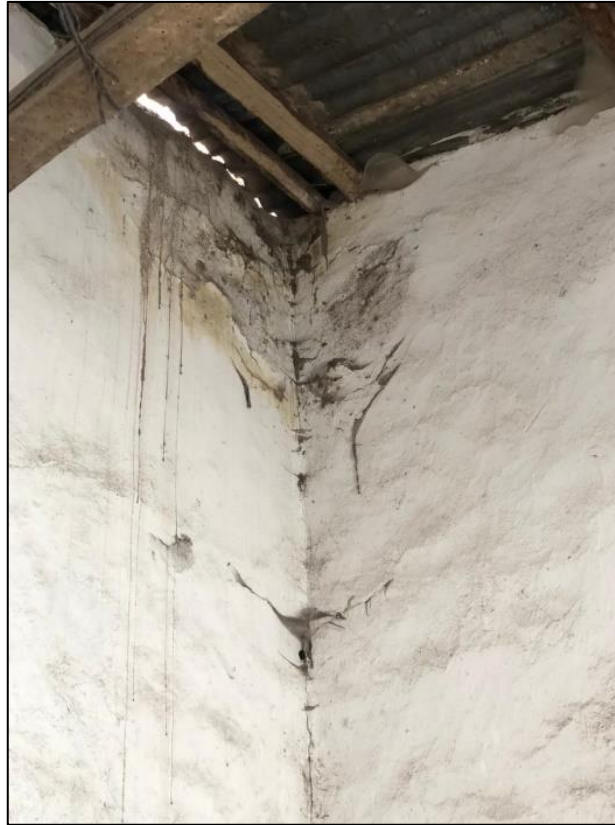
- **FISURAS Y GRIETAS EN MUROS**

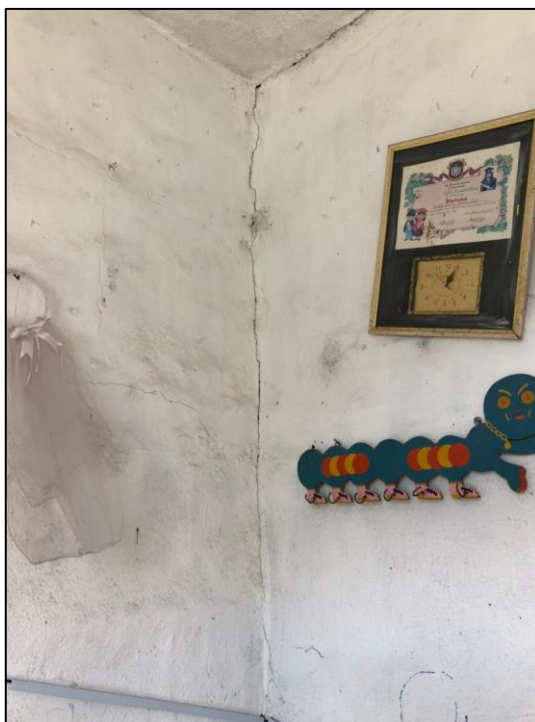
En la siguiente ilustración podemos observar una fisura que atraviesa toda la esquina del muro, la fisura tiene una dimensión menor a 5 mm de ancho, por lo cual se puede considerar como una fisura y su reparación no es relevante. Una posible causa es que se ha reducido la capacidad de soportar el peso de la cubierta.

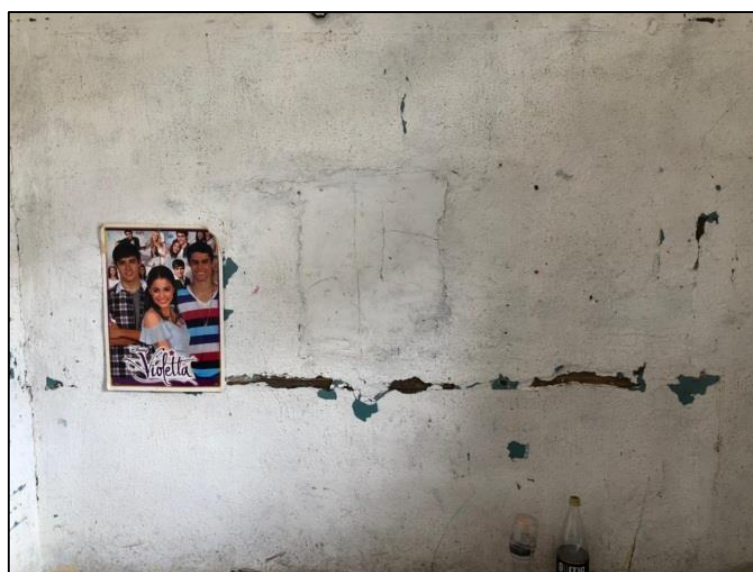
En la siguiente imagen se puede observar una grieta horizontal que se encuentra en la mitad del muro, la dimensión de esta grieta es mayor a 5 mm, por lo que debería ser reparada inmediatamente. Lo más probable es que esta falla se haya producido debido a desgastes que se producen a lo largo del tiempo.

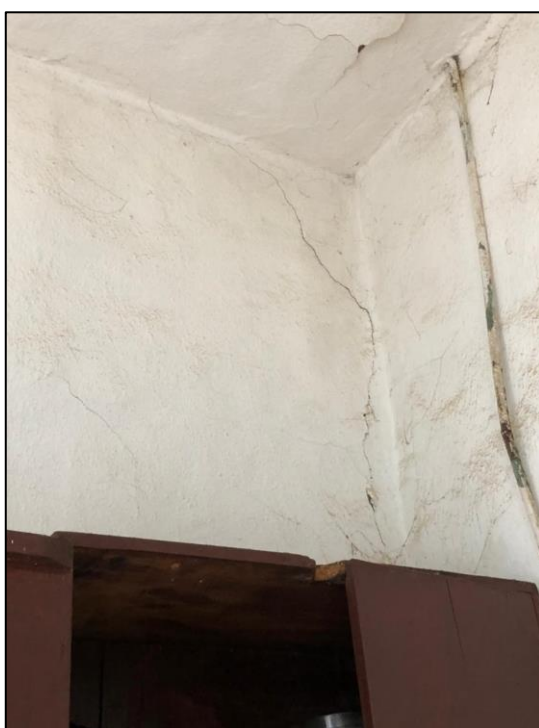
En la siguiente ilustración podemos observar una fisura leve ya que su ancho es menor a 5mm, una de las causas es por el paso del tiempo y falta de mantenimiento que ha tenido la vivienda, no es motivo de preocupación ya que no tiene una profundidad ni ancho necesario para su inmediata reparación. Generalmente se pudo haber dado por la utilización de material inadecuado.
