**PONTIFICIA UNIVERSIDAD CATÓLICA DEL ECUADOR**

**FACULTAD DE INGENIERÍA**

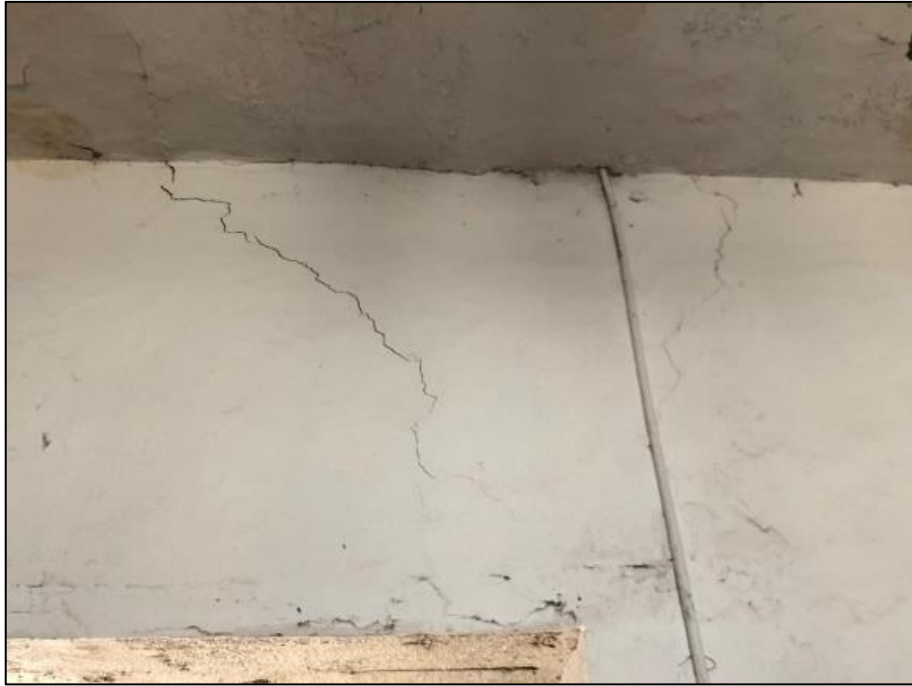
- **DEFORMACION DEL MURO**

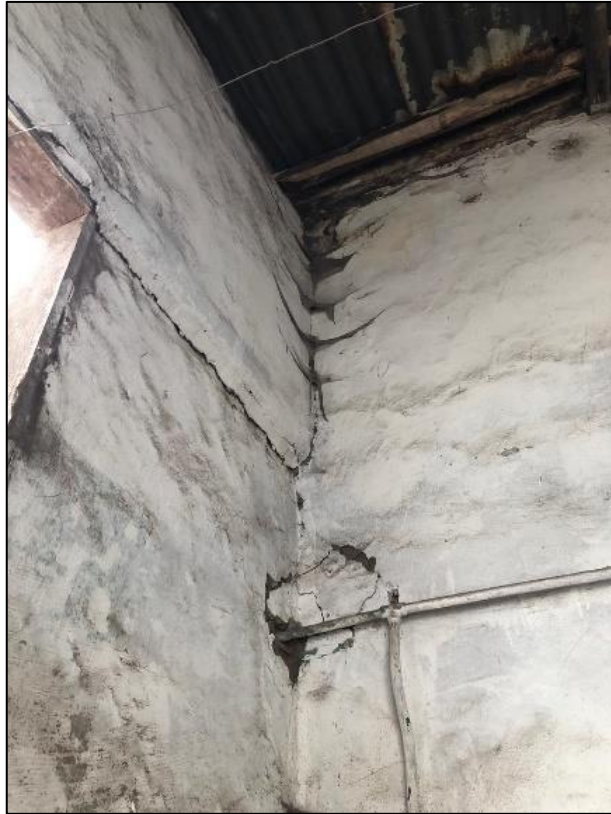
- **DESPRENDIMIENTO DEL ENLUCIDO**

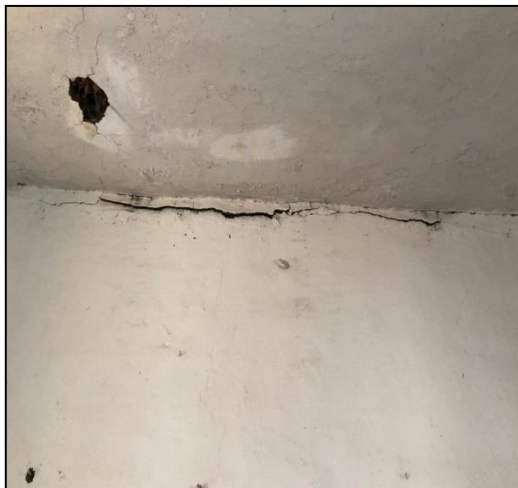
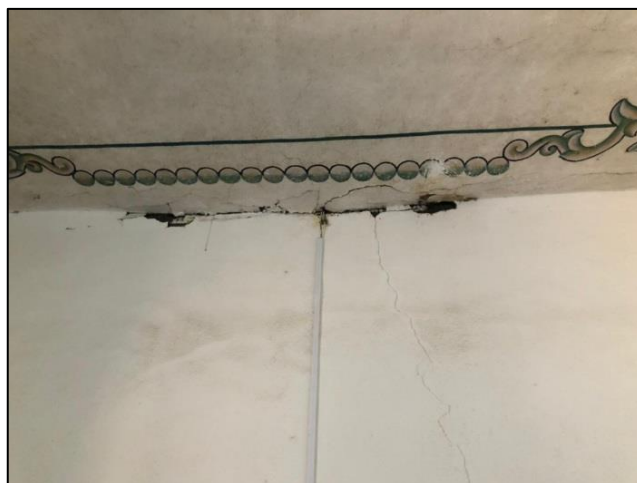
#### **7.2.2.2. PATOLOGÍAS ENCONTRADAS EN INSTALACIONES ELÉCTRICAS**

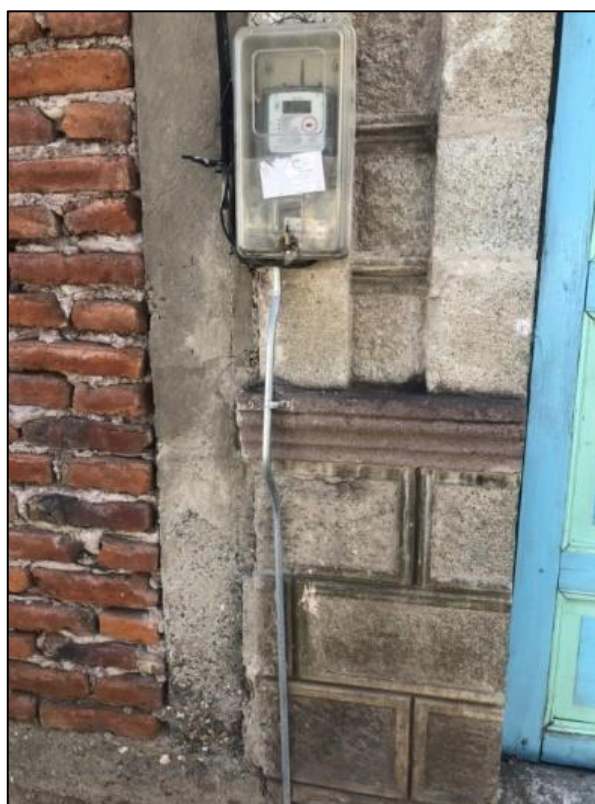
- **CABLEADO QUEMADO**

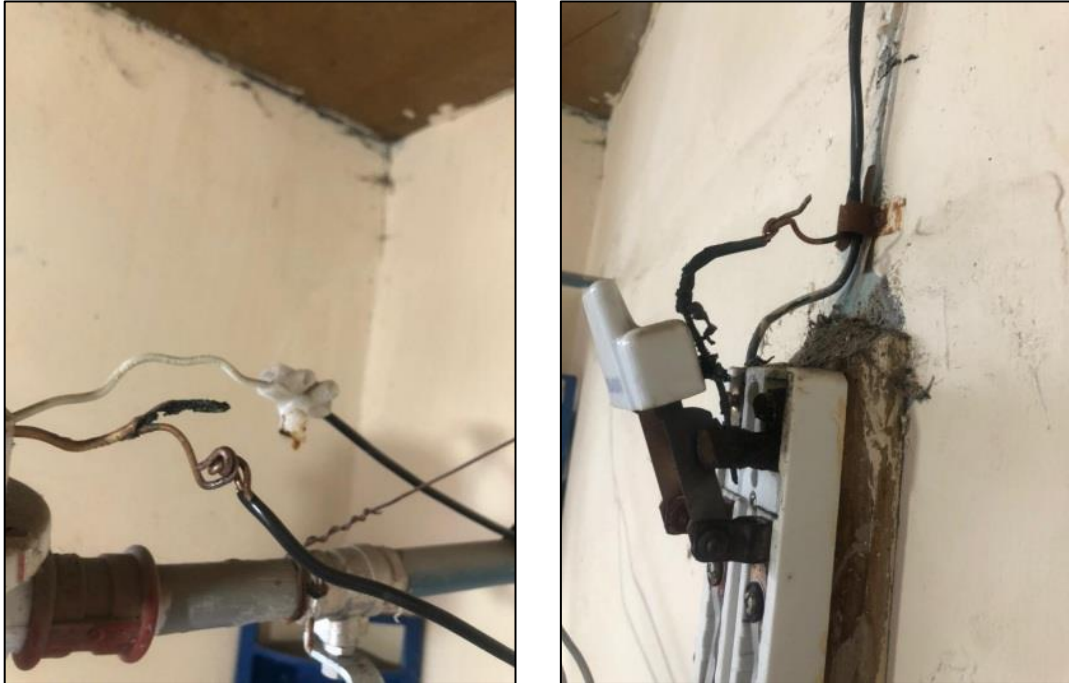
- **CABLEADO EN MAL ESTADO**

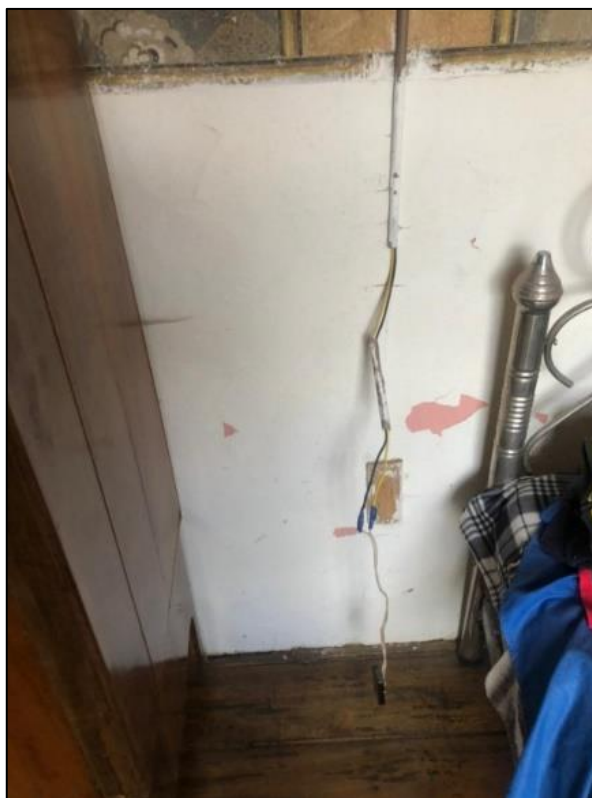
- **BREAKER EXPUESTO**

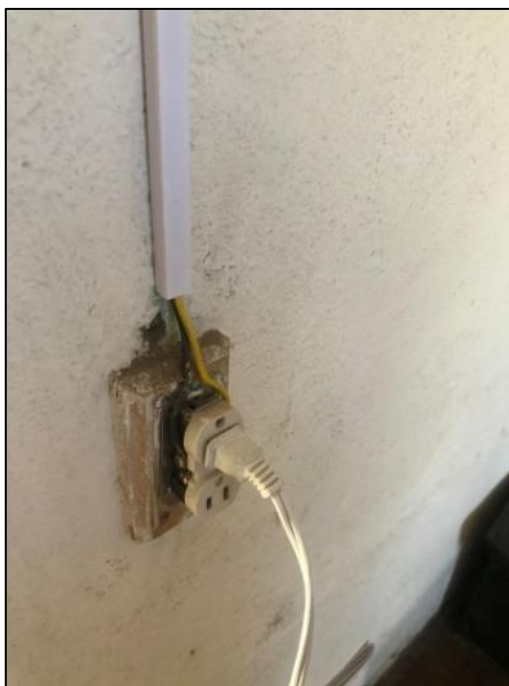
### **7.2.2.3.PATOLOGÍAS ENCONTRADAS EN INSTALACIONES SANITARIAS**

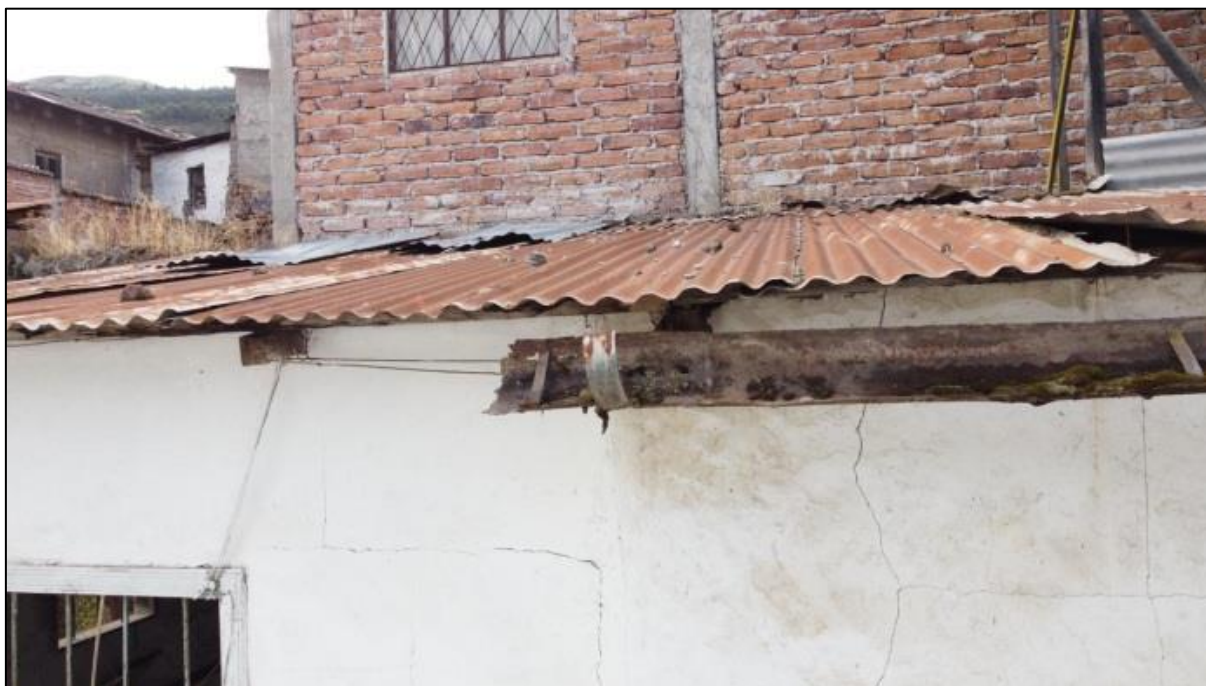
- **PRESENCIA DE MUSGO Y MOHO EN LAS CANALETAS**

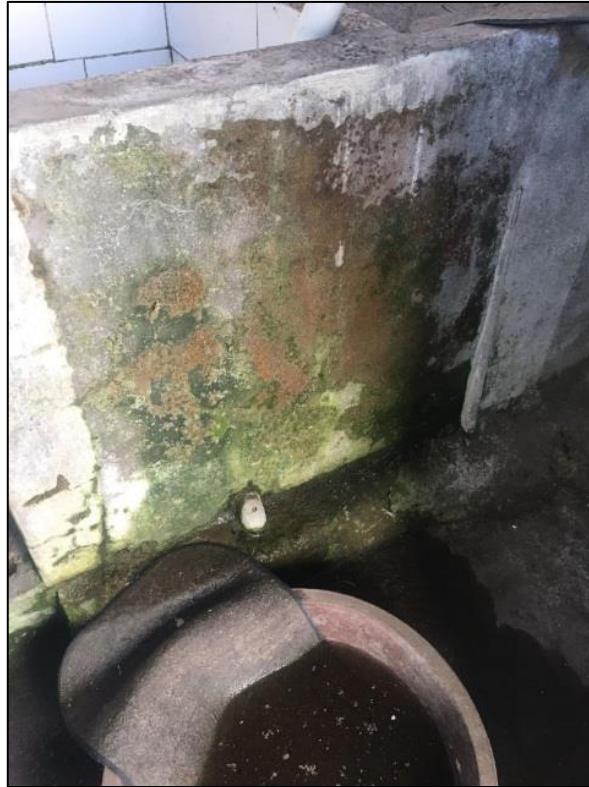
#### **7.2.2.5.PATOLOGÍAS ENCONTRADAS EN LA CUBIERTA**

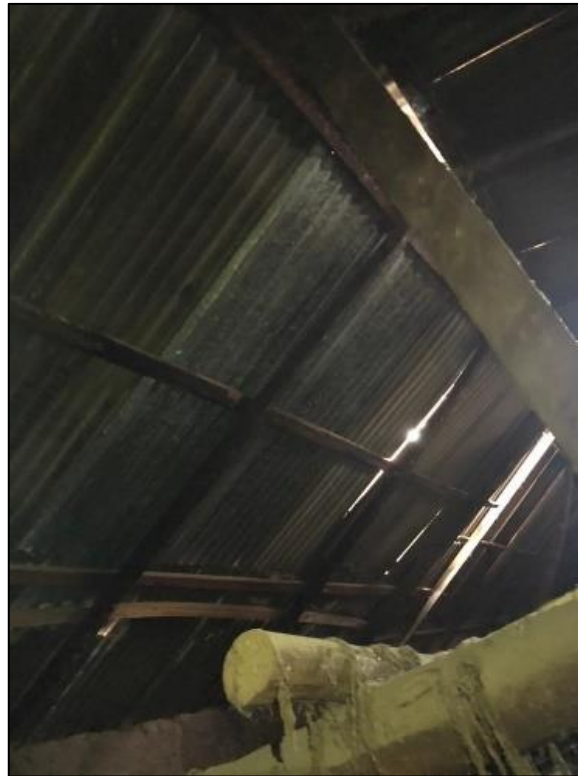
- **CORROSIÓN EN CUBIERTA DE ZINC**

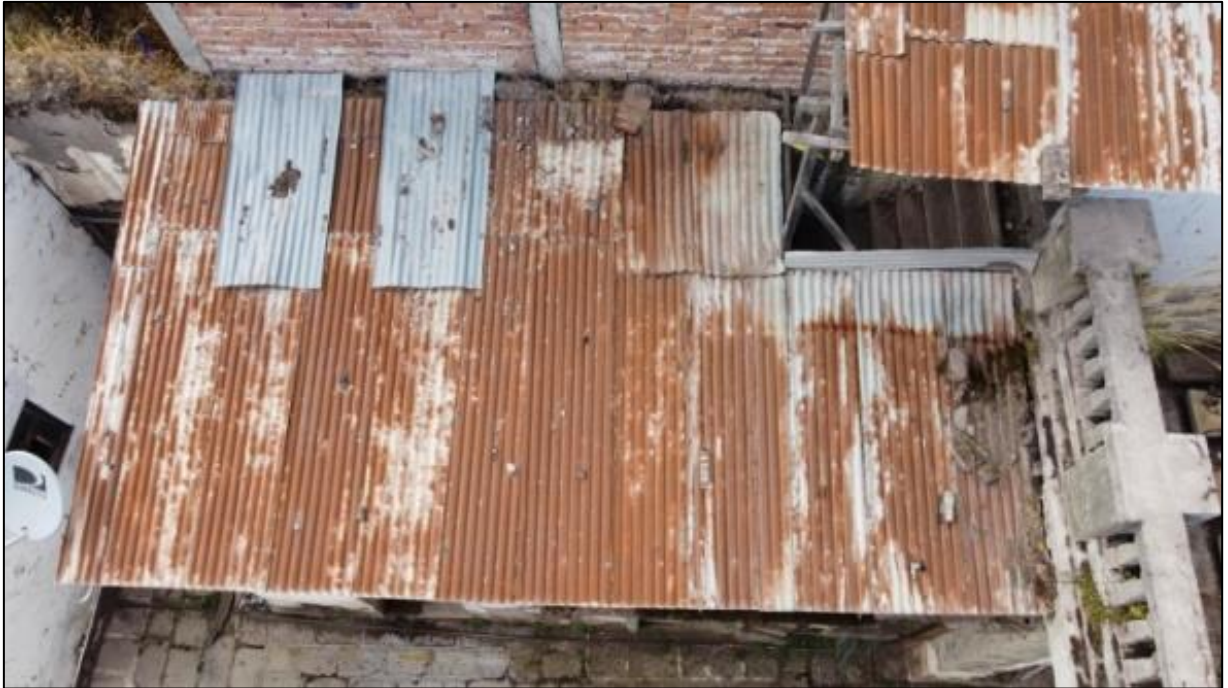
Cuando entra en contacto con la humedad se oxida. Uno de los fenómenos que más agrede al zinc son los atmosféricos, cada cierto tiempo se debe verificar que todas las hojas de zinc estén en buen estado caso contrario se deberá reemplazar por hojas nuevas y así evitaremos que la vivienda se deteriore generando mayores problemas en sus estructuras.

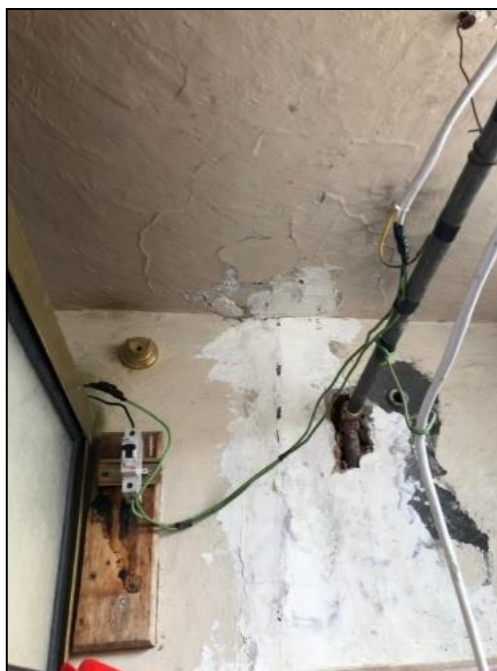
Otra de las etiologías por las que se pudo haber desarrollado esta falla es debido al vapor de agua producido por la ducha de agua caliente, esto genera el cambio de estado del agua llamado condensación, donde el agua pasa de su estado gaseoso al estado líquido.

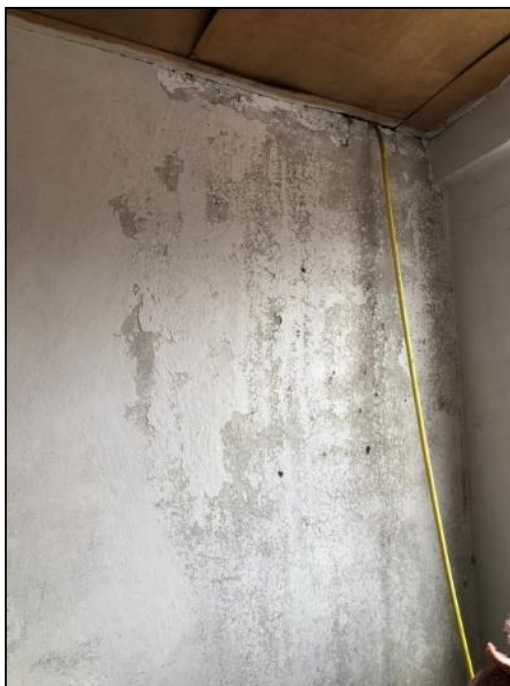
- **FISURAS EN MUROS**

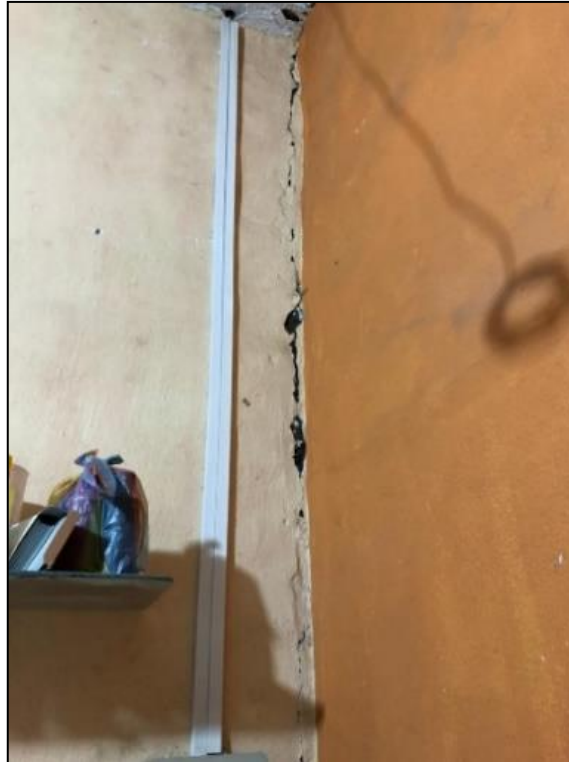
La siguiente ilustración muestra una fisura que alcanza una longitud de 2 metros, y el ancho es menor a 5 mm, lo cual está falla es moderada con un espesor entre 5 mm y 1 cm.

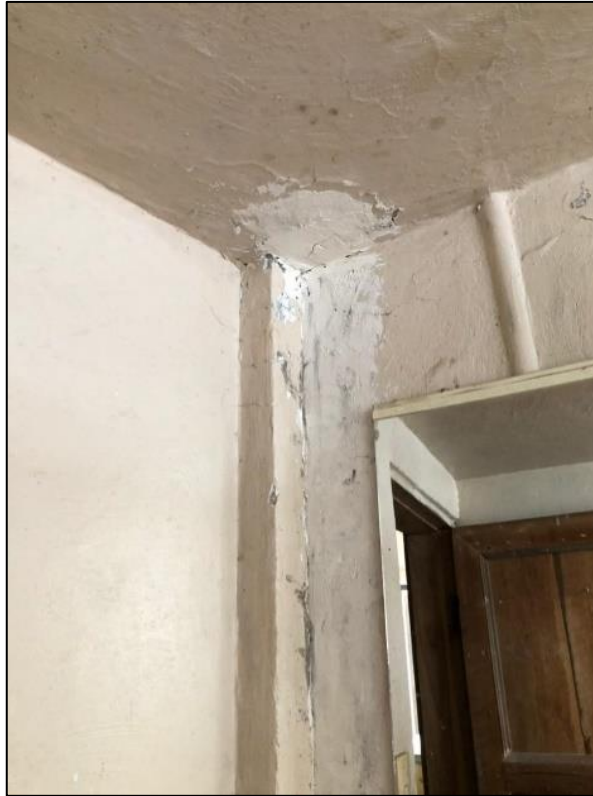
### **7.2.3.2.PATOLOGÍAS ENCONTRADAS EN INSTALACIONES ELÉCTRICAS**

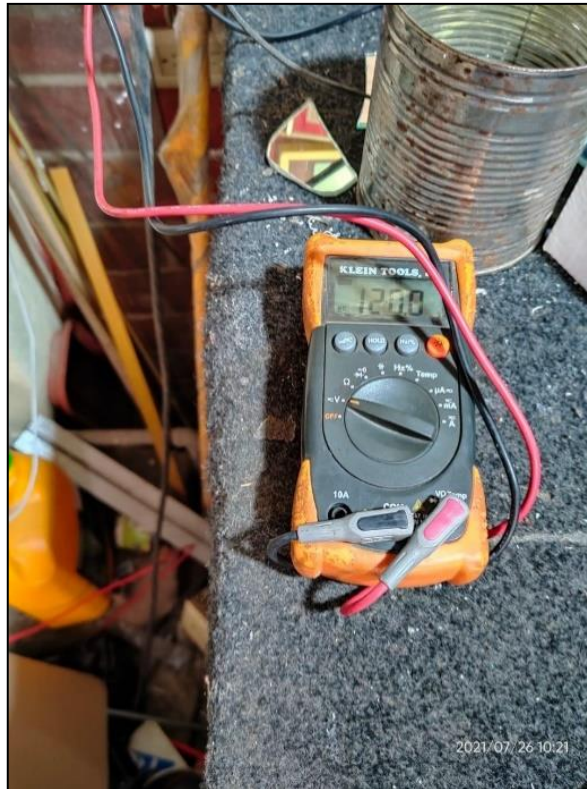
- **AUSENCIA DE TUBERÍAS DE CONDUCCIÓN**

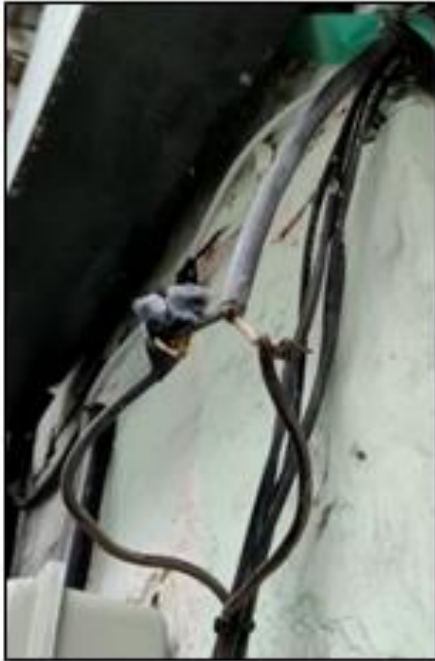
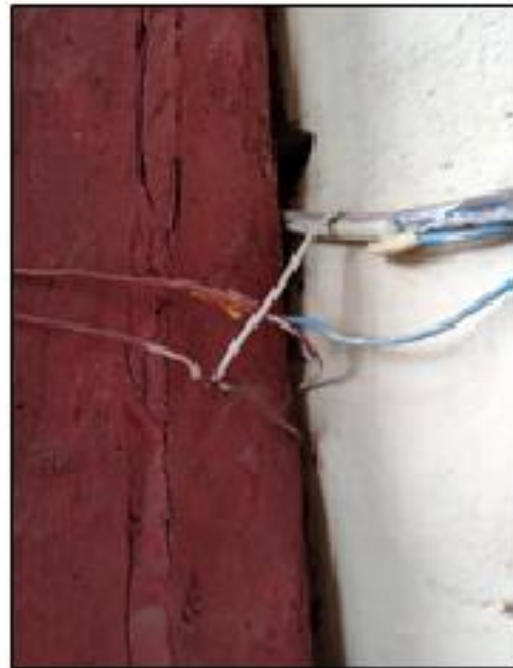
- **TOMACORRIENTE EXPUESTO**

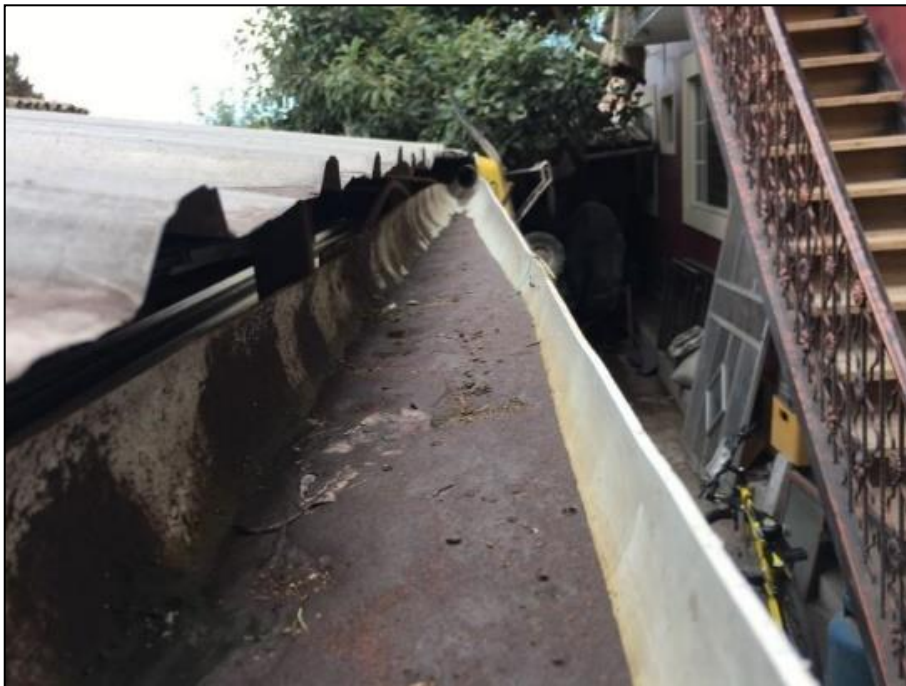
### **7.2.3.4.PATOLOGÍAS ENCONTRADAS EN INSTALACIONES HIDRÁULICAS**

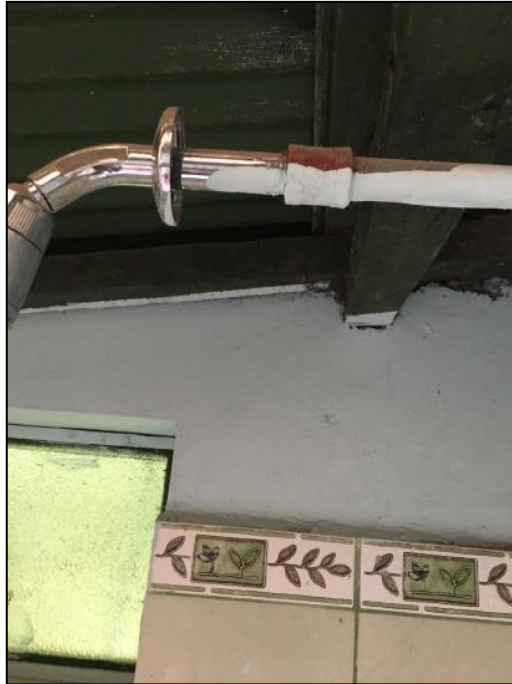
#### **7.2.3.5.PATOLOGÍAS ENCONTRADAS EN LA CUBIERTA**

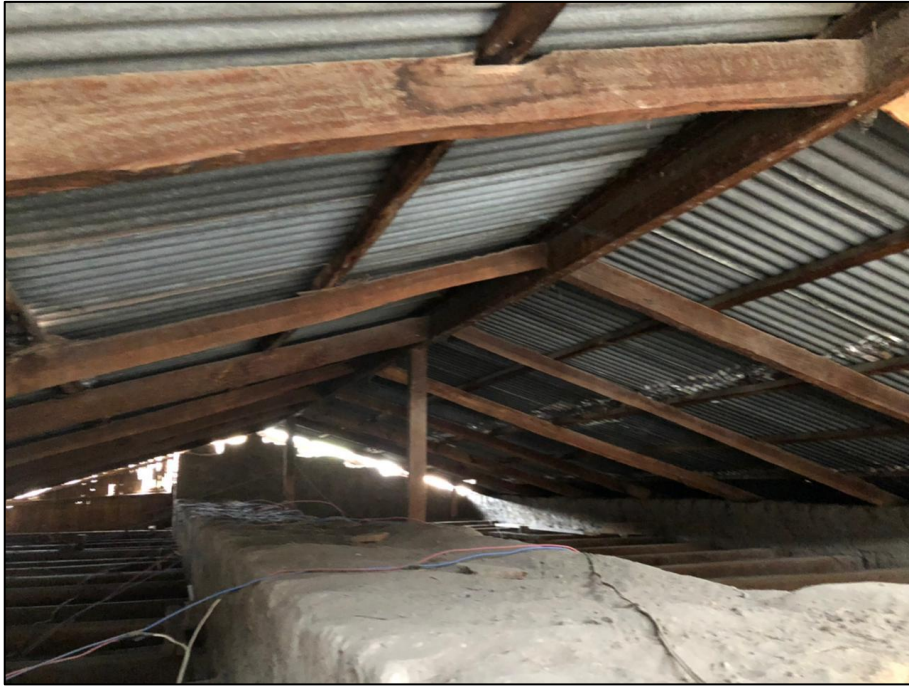
- **HUMEDAD EN LA CUBIERTA**

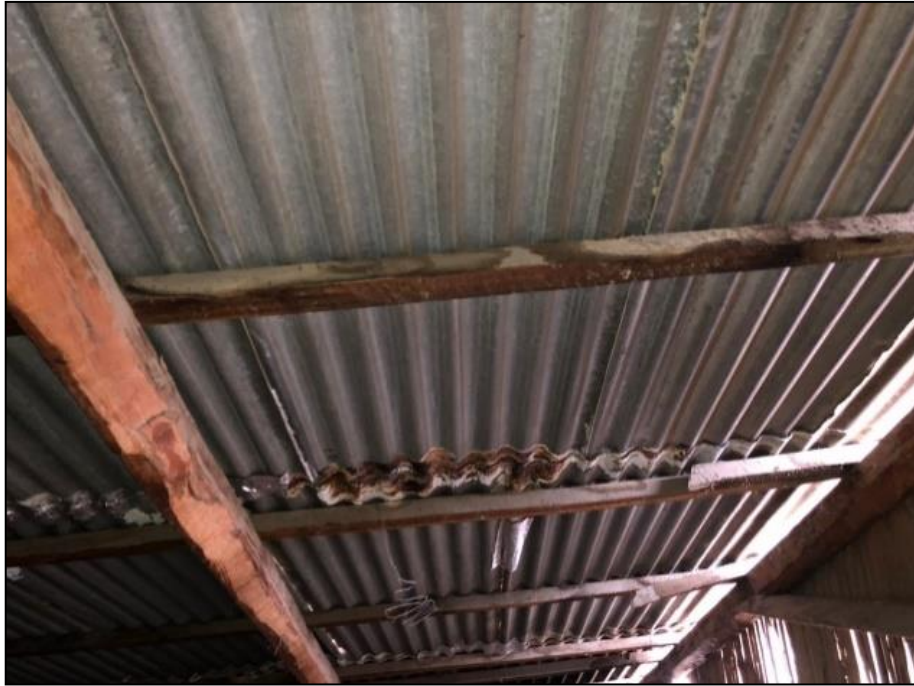
En la estructura hemos localizado humedad en sus elementos, cómo podemos observar en la ilustración esta humedad es producto de aberturas y de la corrosión que se ha generado en las láminas de zinc, es por esto que es importante saber que las cubiertas necesitan de mantenimientos periódicos para que este no se deteriore, produciendo filtraciones y daños en el interior de la estructura de la cubierta.

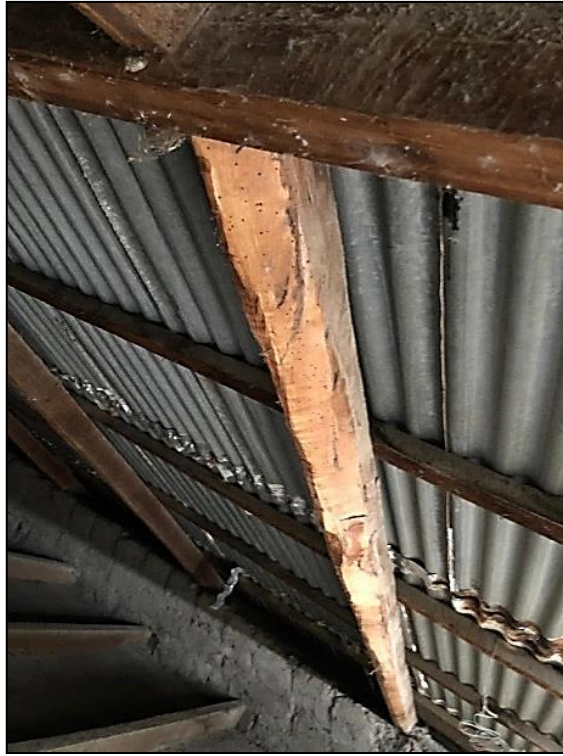
- **CORROSIÓN EN LA CUBIERTA DE ZINC**

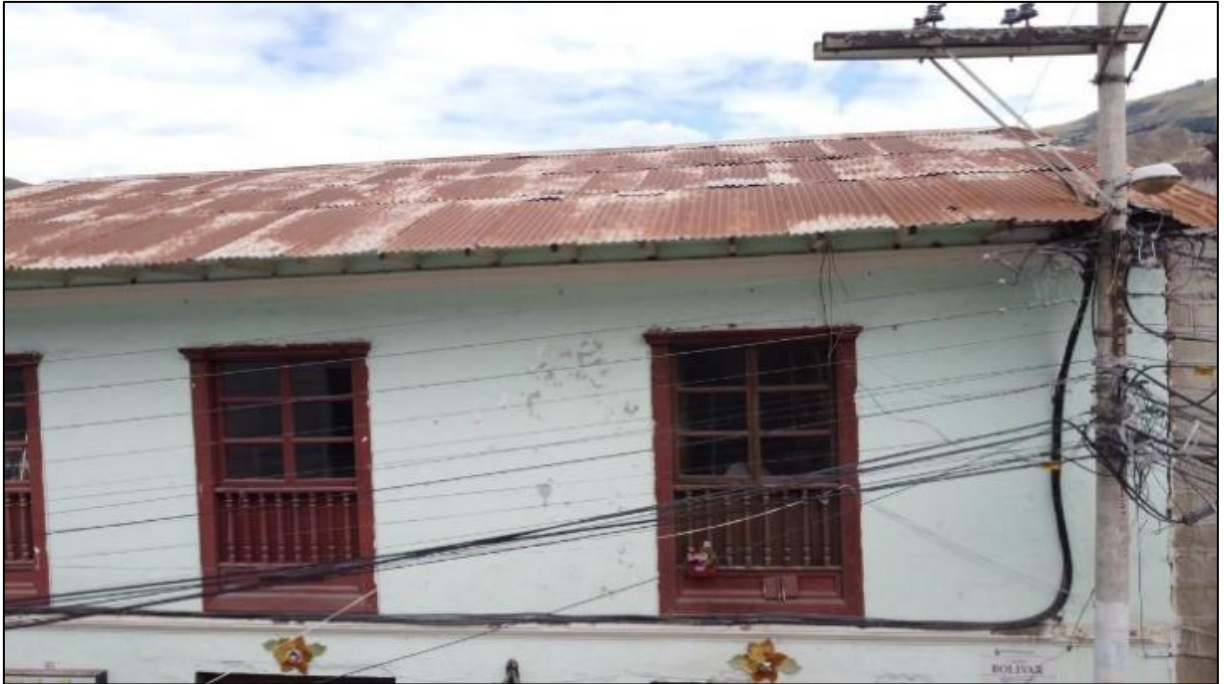
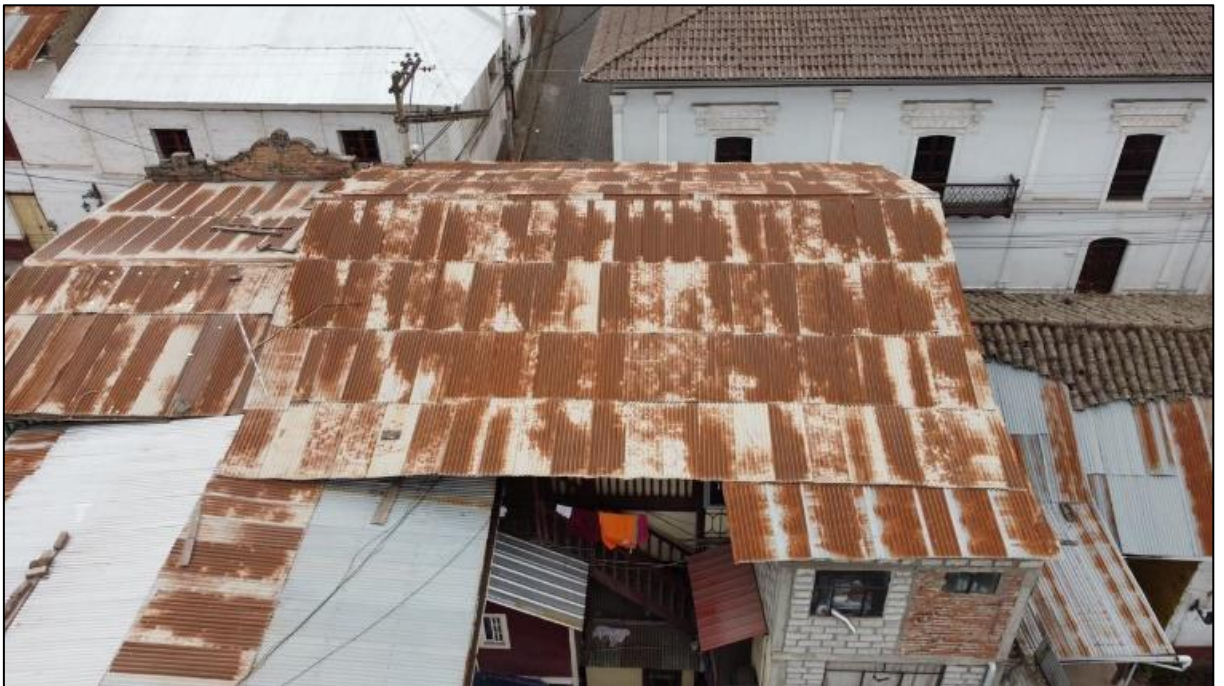
## **7.2.4. CASA #4 FAMILIA YUNDA**

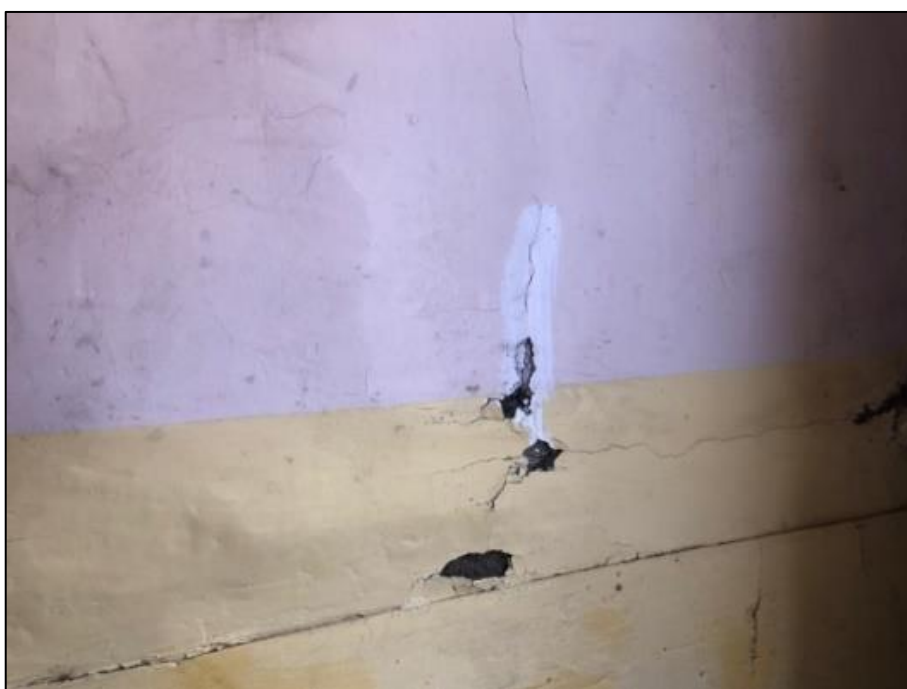
- **TERMITAS EN MADERA**

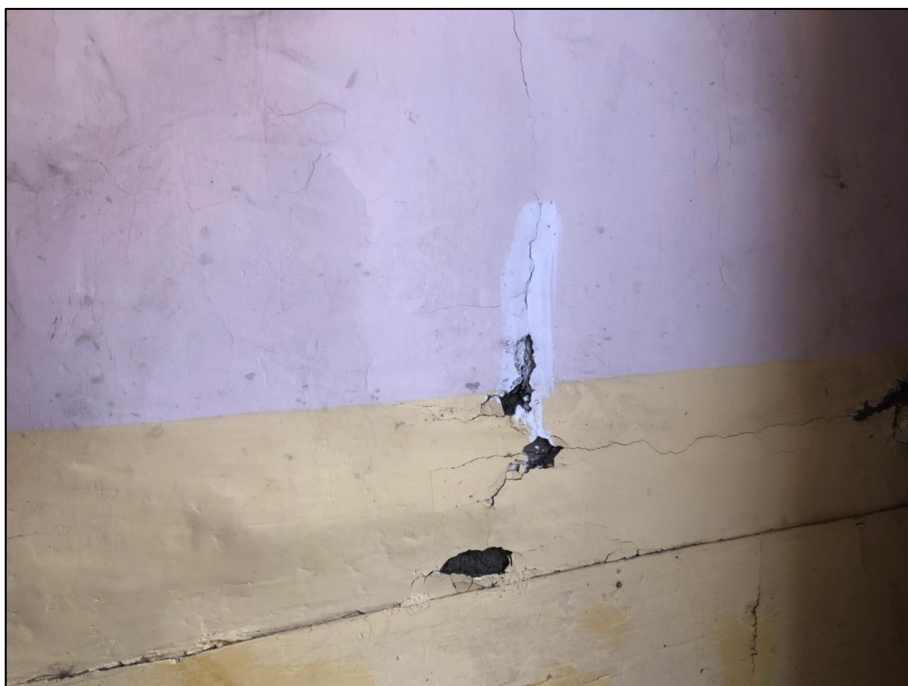
#### **7.2.4.2. PATOLOGÍAS ENCONTRADAS EN INSTALACIONES ELÉCTRICAS**

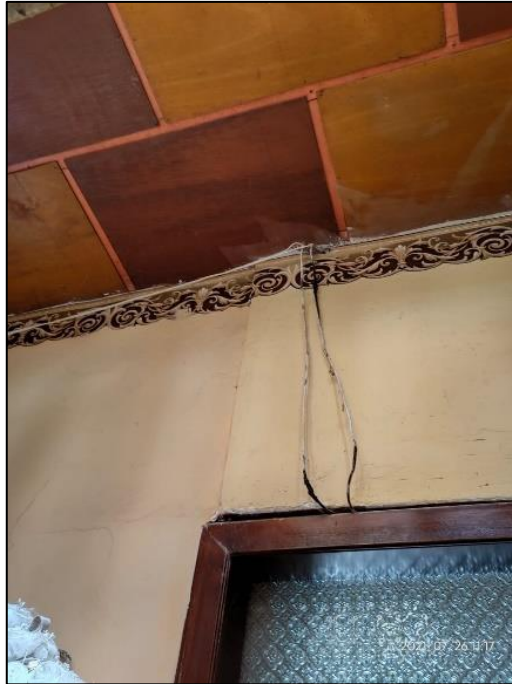
- **CABLEADO EN MAL ESTADO**

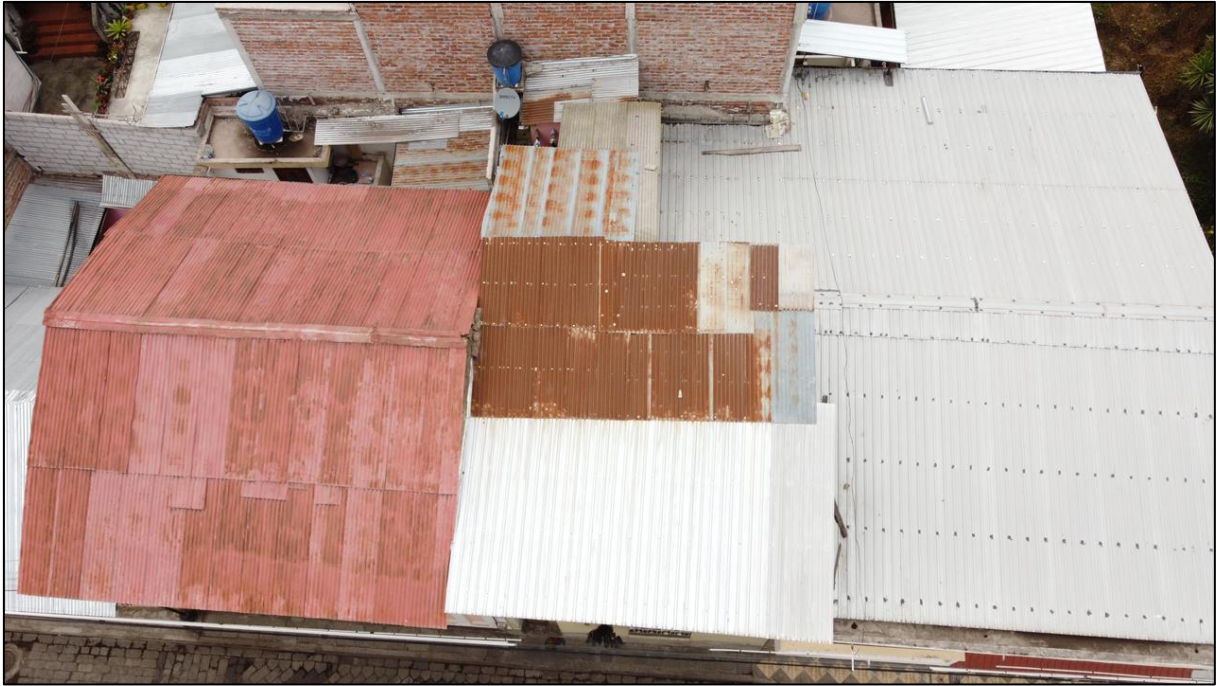
### **7.2.5. CASA #5 FAMILIA GALÁRRAGA**

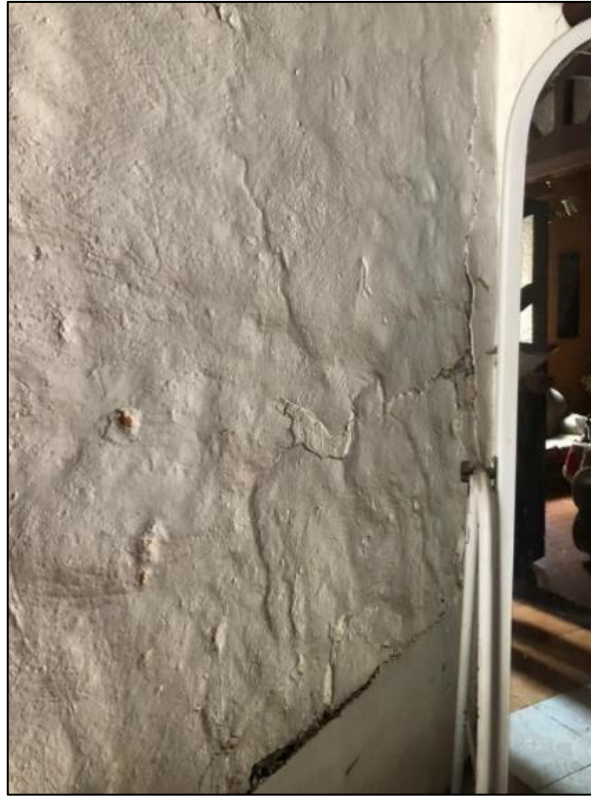
- **FISURAS O GRIETAS EN MUROS**

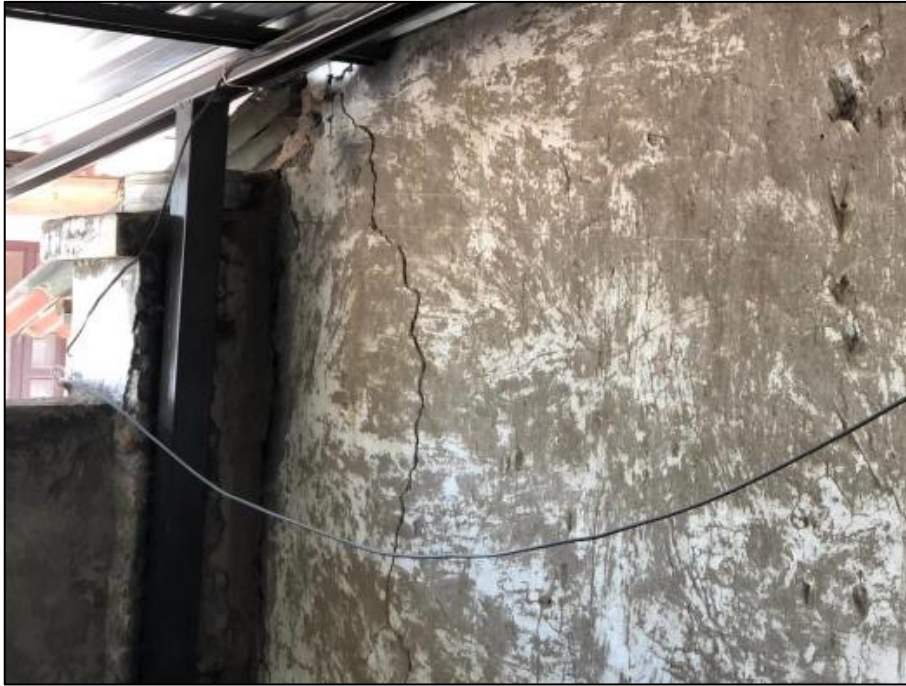
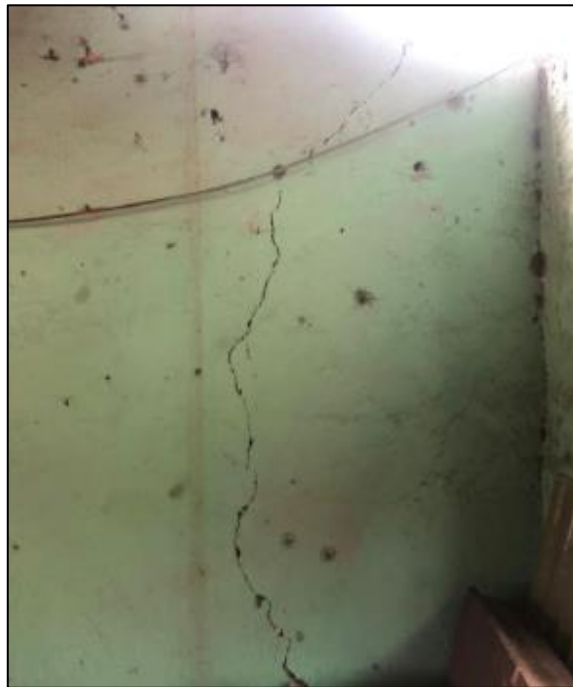
- **DESPRENDIMIENTO DEL ENLUCIDO**

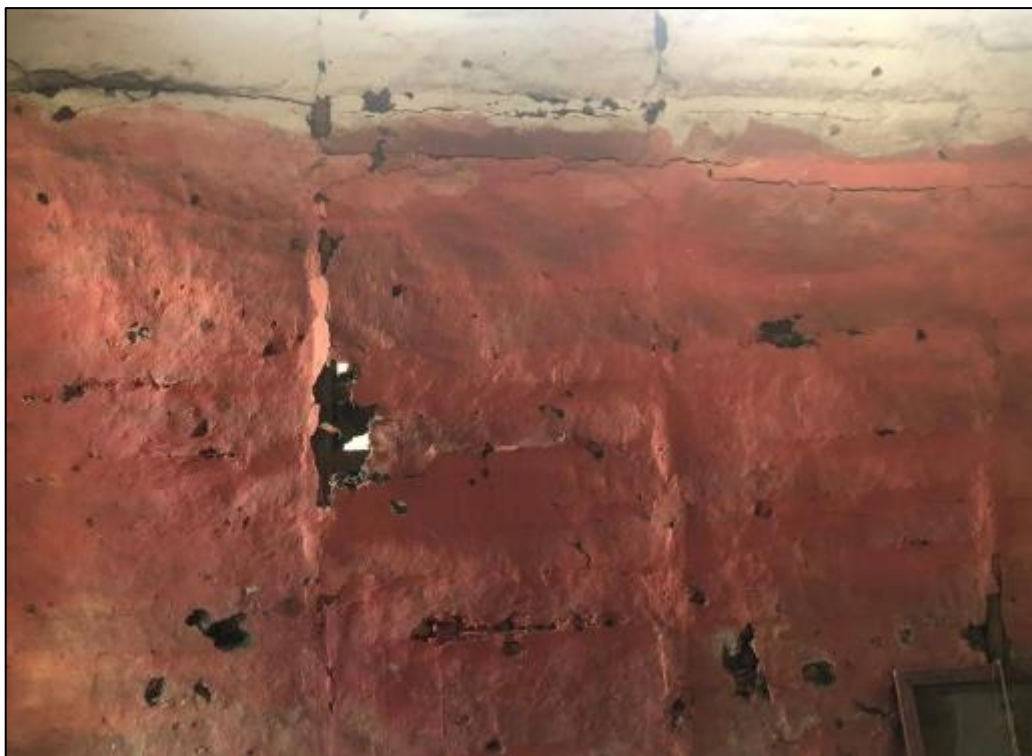
#### **7.2.5.2.PATOLOGÍAS ENCONTRADAS EN INSTALACIONES ELÉCTRICAS**

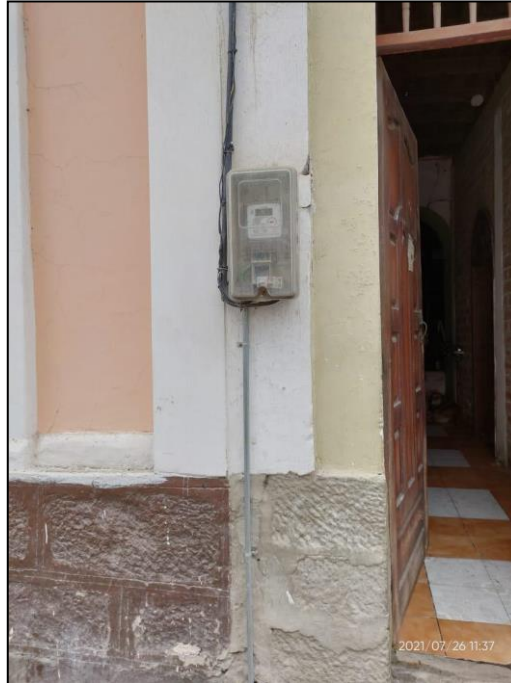
- **AUSENCIA DE TUBERÍAS DE CONDUCCIÓN**

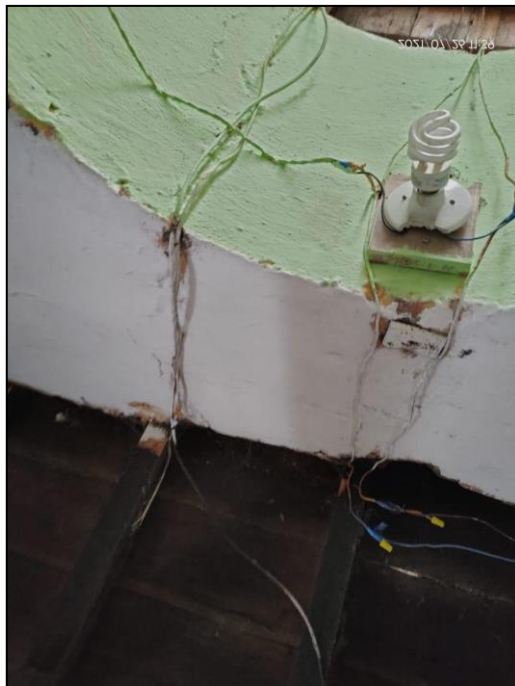
## **7.2.6. CASA #6 FAMILIA CEVALLOS GUAMÁN**

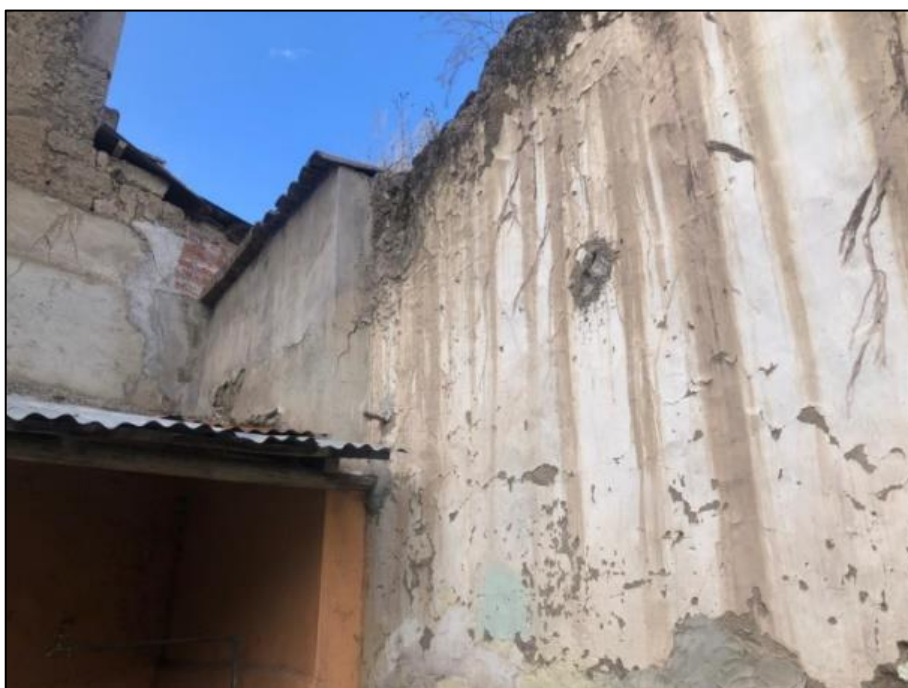
- **FISURAS Y GRIETAS EN MUROS**

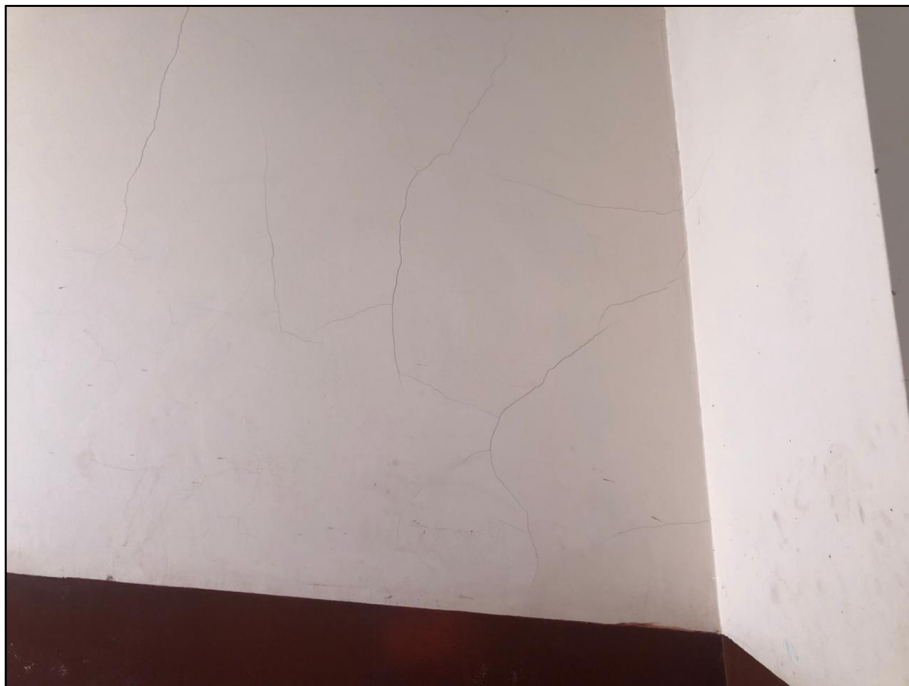
La fisura tiene una dimensión menor a 5 mm de ancho, por lo cual se puede considerar como una fisura y su reparación no es relevante. En este caso la fisura se da en forma de zigzag y se pudo haber producido por materiales deficientes, por una mala construcción o por el paso de los años.

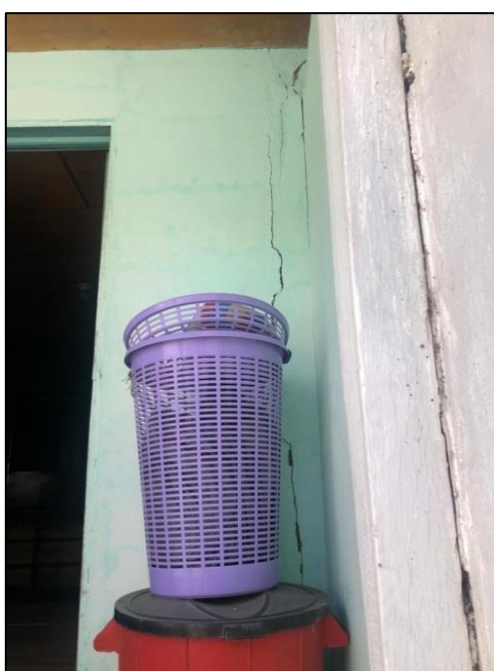
Estas grietas en muros tienen un ancho mayor a 5 mm, su longitud atraviesa la mayor parte del muro verticalmente a lo largo de toda la pared, estas grietas posiblemente han reducido la capacidad de soportar el peso por lo cual es necesario dar una propuesta de mantenimiento inmediata.

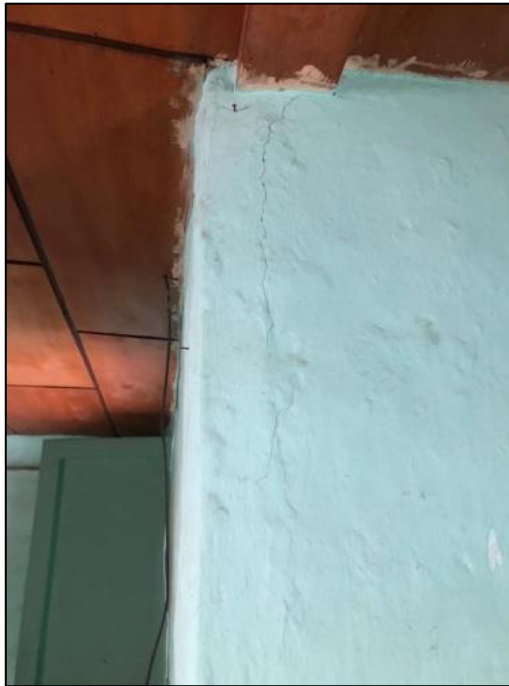
- **HUECOS EN MUROS**

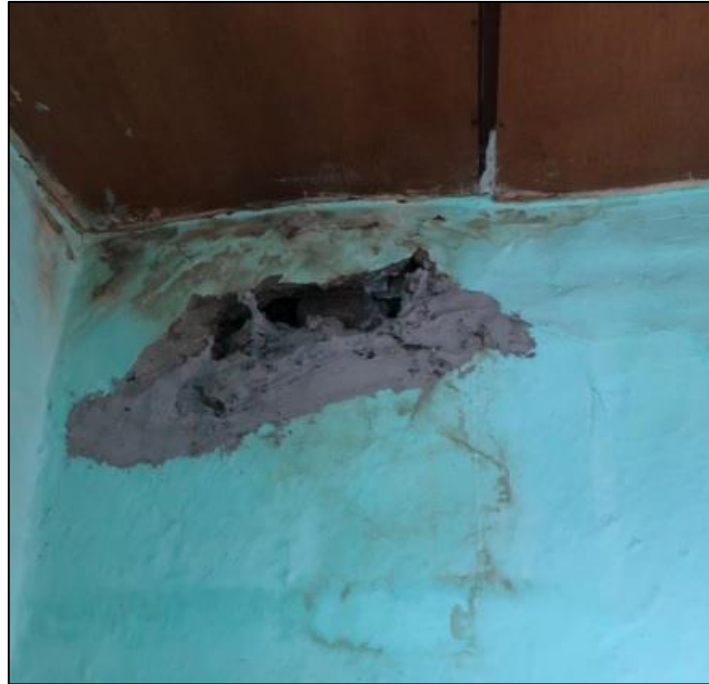
- **DESPRENDIMIENTO DEL ENLUCIDO**

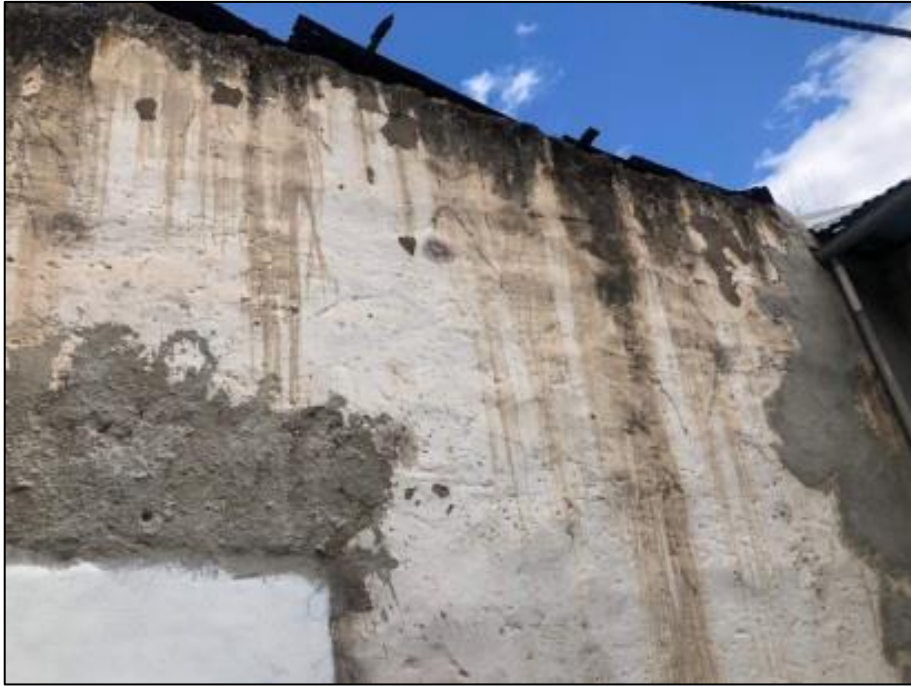
#### **7.2.6.2. PATOLOGÍAS ENCONTRADAS EN INSTALACIONES ELÉCTRICAS**

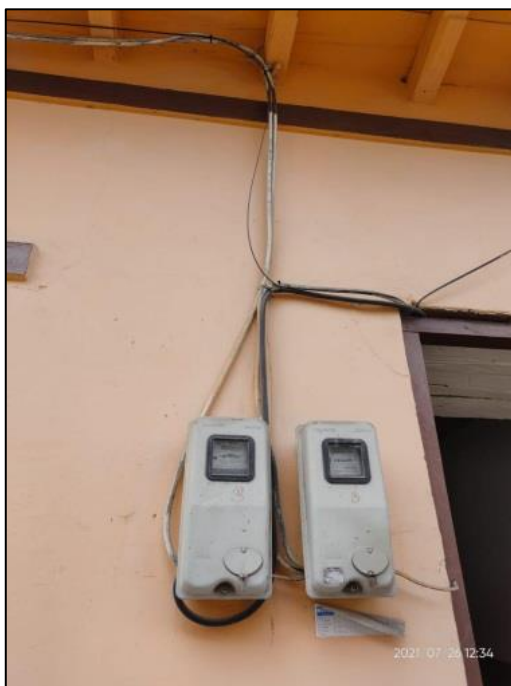
- **AUSENCIA DE TUBERÍAS DE CONDUCCIÓN**

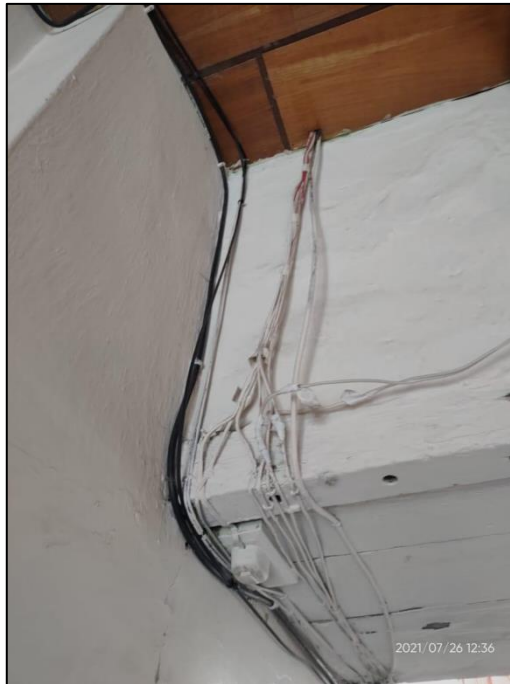
- **TOMACORRIENTES EXPUESTOS**
