**PONTIFICIA UNIVERSIDAD CATÓLICA DEL ECUADOR**

**FACULTAD DE INGENIERÍA**

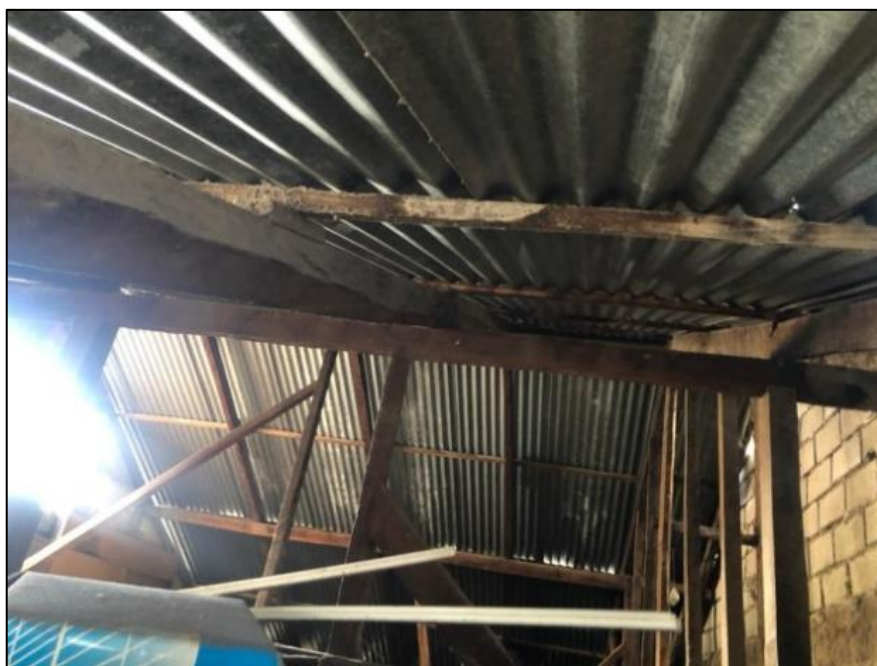
Este tipo de fallas en cubiertas es muy común, ya que proviene del agua de la superficie, es importante conocer que las cubiertas necesitan mantenimientos para que así el material no se deteriore ni se destruya fácilmente provocando filtraciones y daños internos en una vivienda, cuando existe humedad excesiva también pueden oxidarse varios materiales de una edificación. Para identificar este tipo de falla es importante conocer que cuando existen humedades accidentales por rotura o colapso, estas son detectadas ya que aparecen manchas superficiales en el interior de la vivienda.

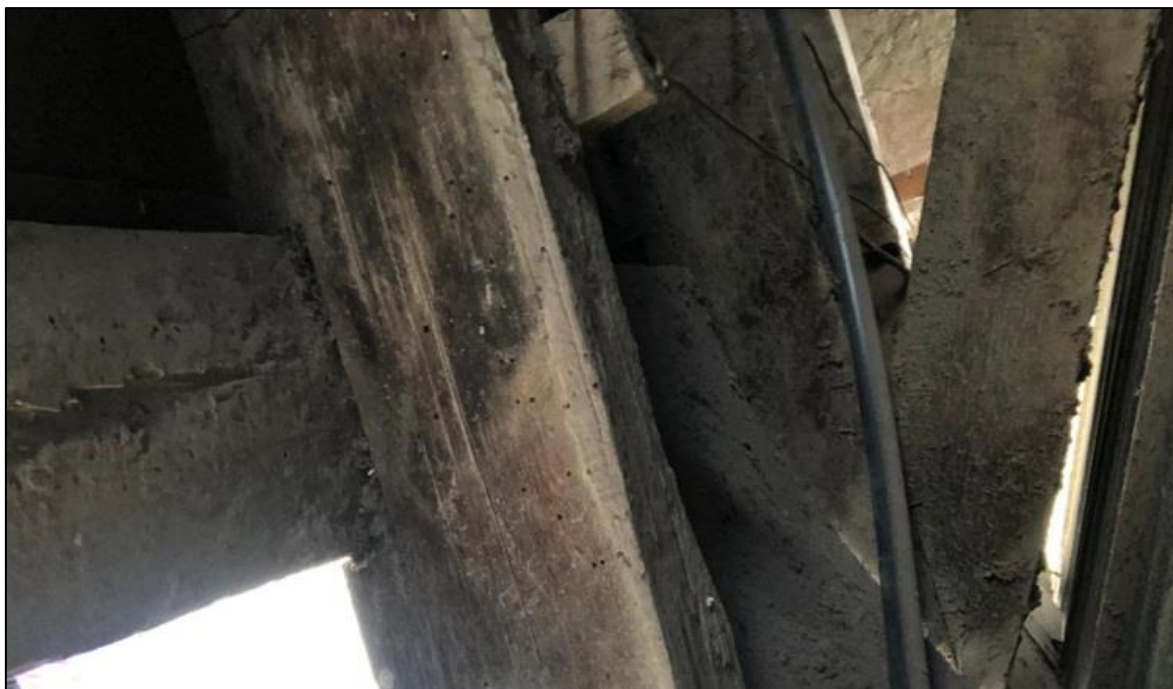
- **CORROSIÓN EN LA CUBIERTA DE ZINC**

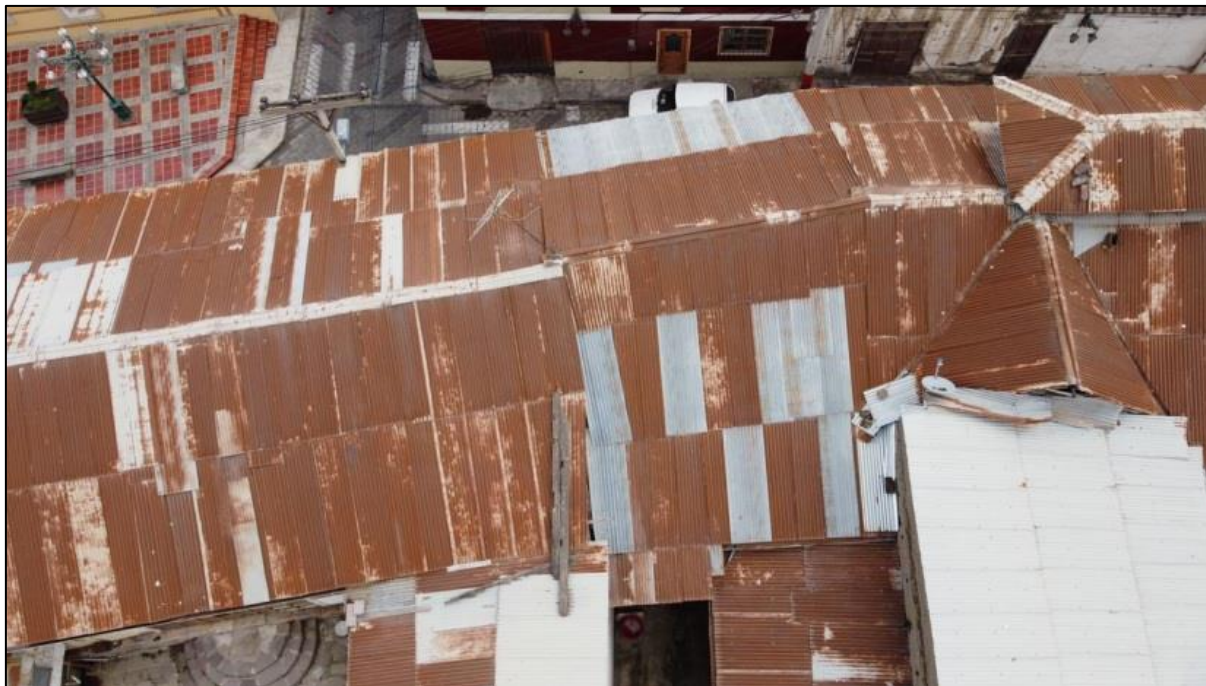
## **7.2.7. CASA #7 FAMILIA SEMPETEGUI**

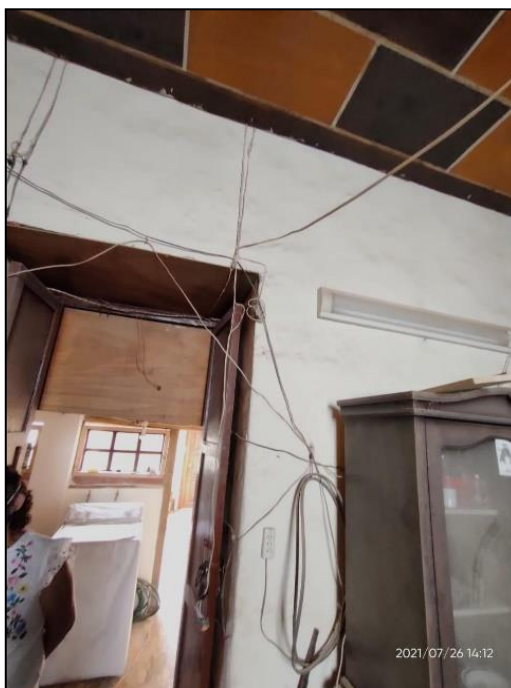
### 7.2.7.3.PATOLOGÍAS ENCONTRADAS EN LA CUBIERTA

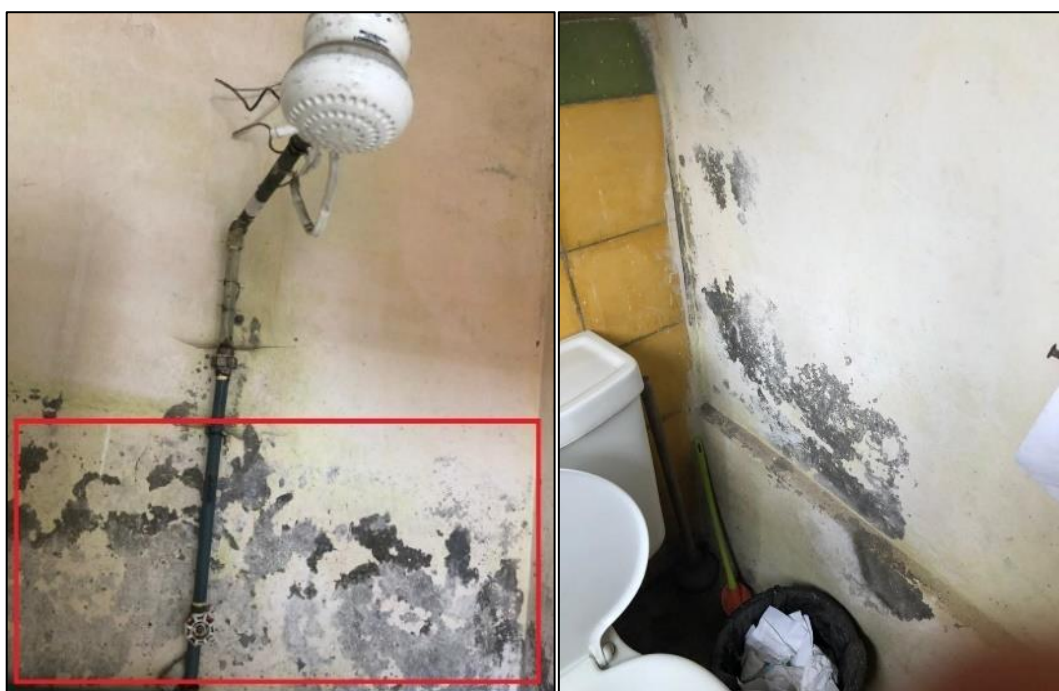
- **FISURAS O GRIETAS EN MUROS**

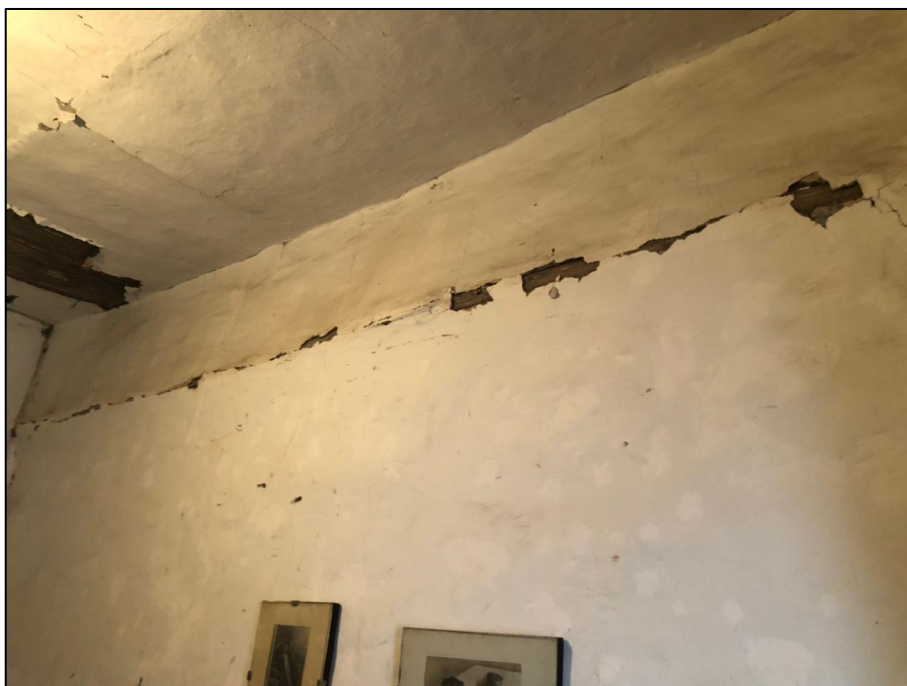
- **DESPRENDIMIENTO DEL ENLUCIDO**

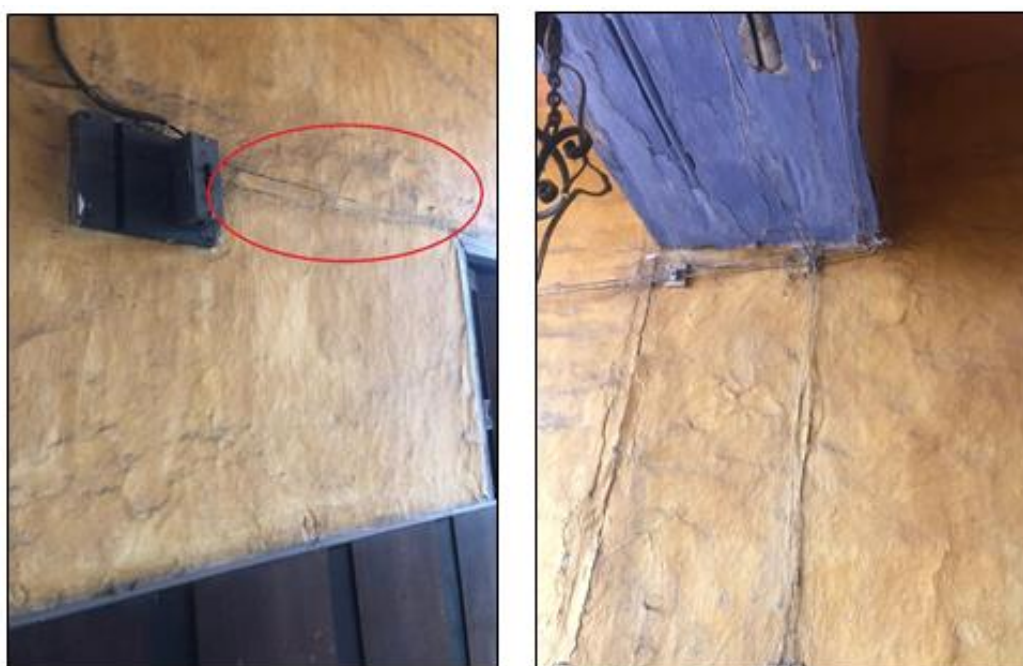
- **CABLES O ALAMBRES MAL EMPALMADOS**

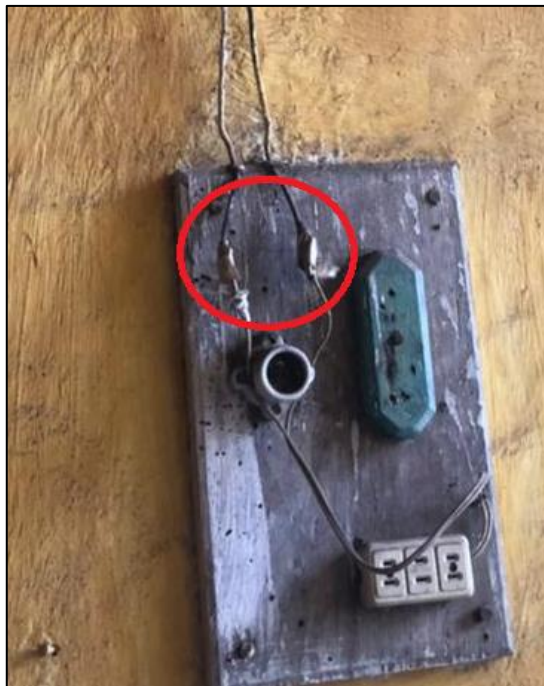
- **FALTA DE BREAKERS**

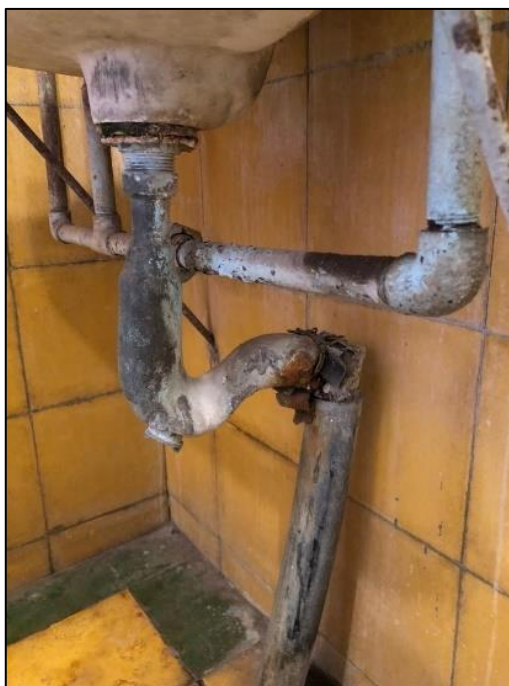
En la siguiente imagen se puede observar no solo las malas condiciones que se encuentra la tubería, el óxido de las mismas y sobre todo el pobre sellamiento con el que cuentan. Al hablar de tuberías lo más importante es la unión con un adecuado material y correcto sellamiento hermético entre la tubería y los accesorios. Debido al deterioro de estas uniones tan graves que ha sufrido este lavabo, es recomendable cambiar los elementos de la tubería y los accesorios por un nuevo material (cobre o pvc), y utilizar un material sellante en las uniones.

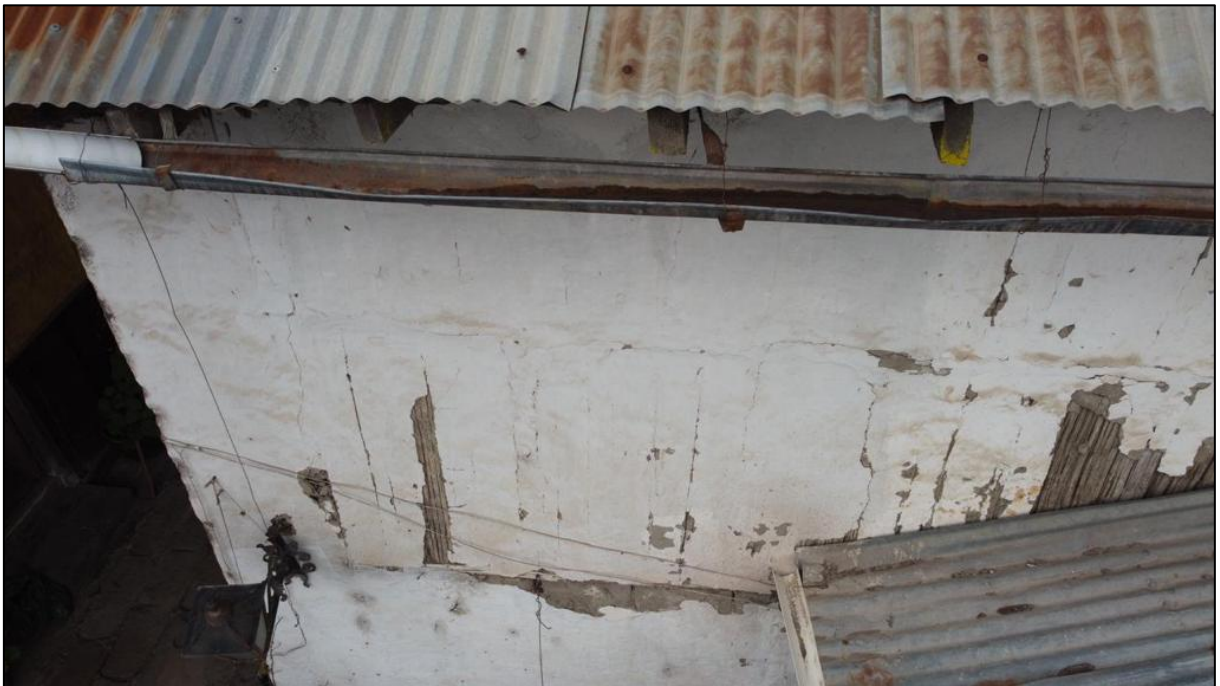
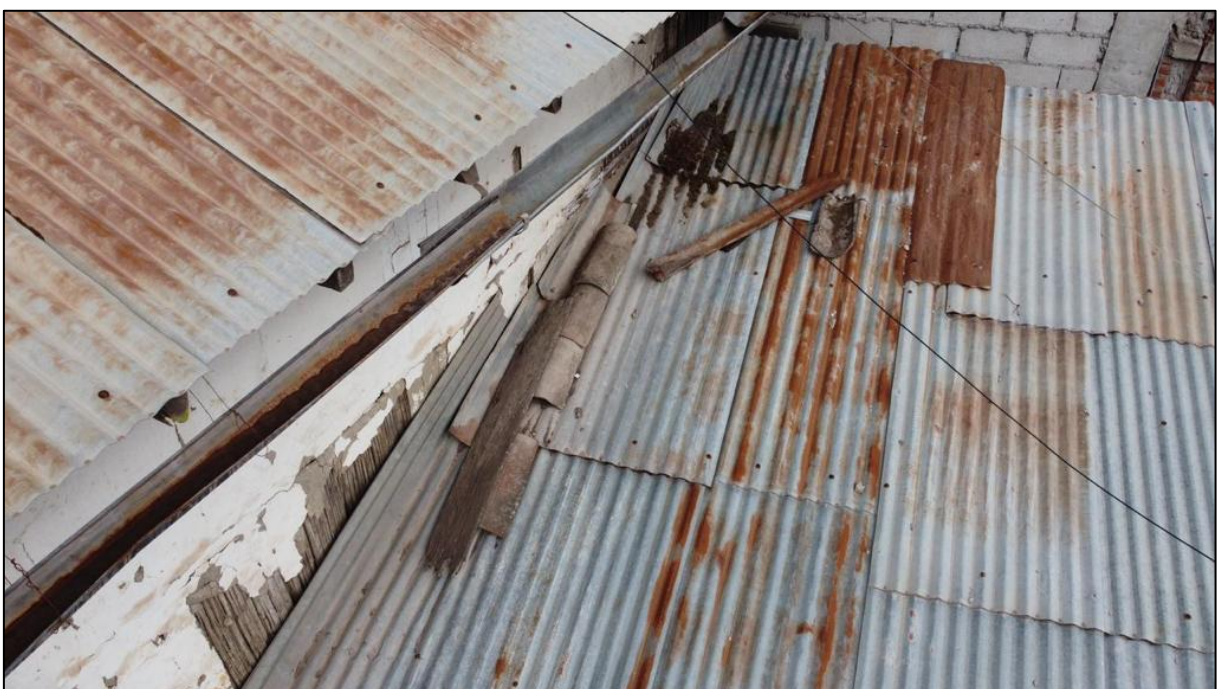
#### **8.1.4. PATOLOGÍAS ENCONTRADAS EN INSTALACIONES HIDRÁULICAS**

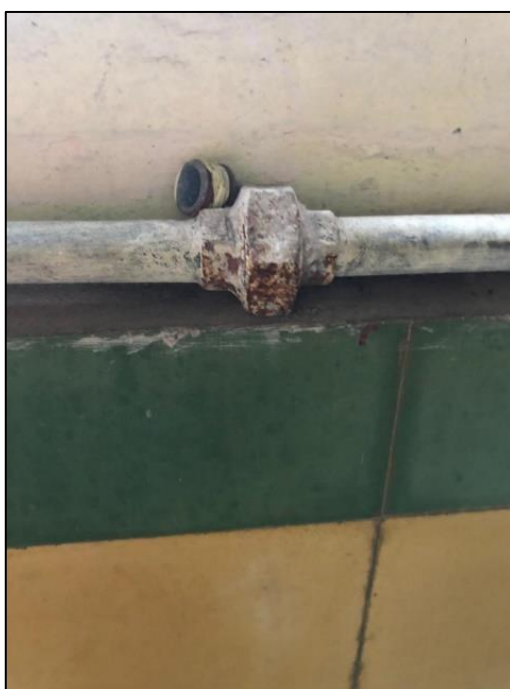
#### **8.1.5. PATOLOGÍAS ENCONTRADAS EN LA CUBIERTA**

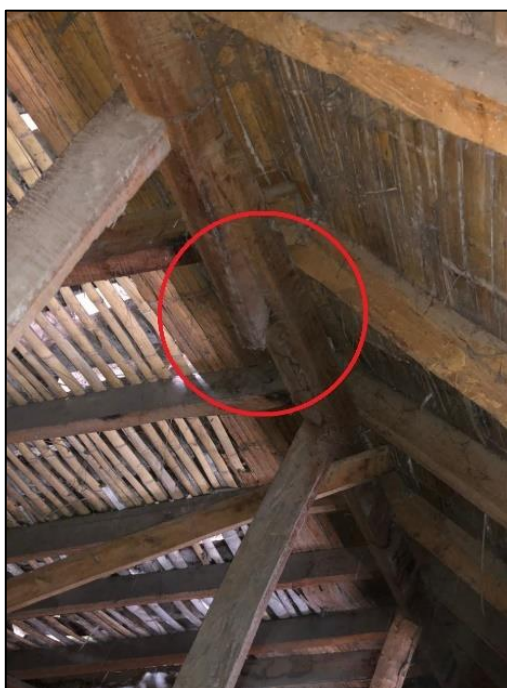
1. Se deberán apuntalar el techo de madera, donde los puntales irán ubicados a 50 cm a cada lado de la falla.
2. Con la ayuda de una motosierra, se cortará toda elemento que se encuentra deteriorado.
3. Anteriormente se debió haber construido un elemento de madera, que cumpla con las características del material y del elemento removido.
4. Luego se deberá colocar la pieza de madera nueva, y se los fijará con clavos y amarres de tientos o drizas (tiras que funcionan cómo sogas o cuerdas especiales para amarres).
5. Finalmente, se deberán quitar los puntales.

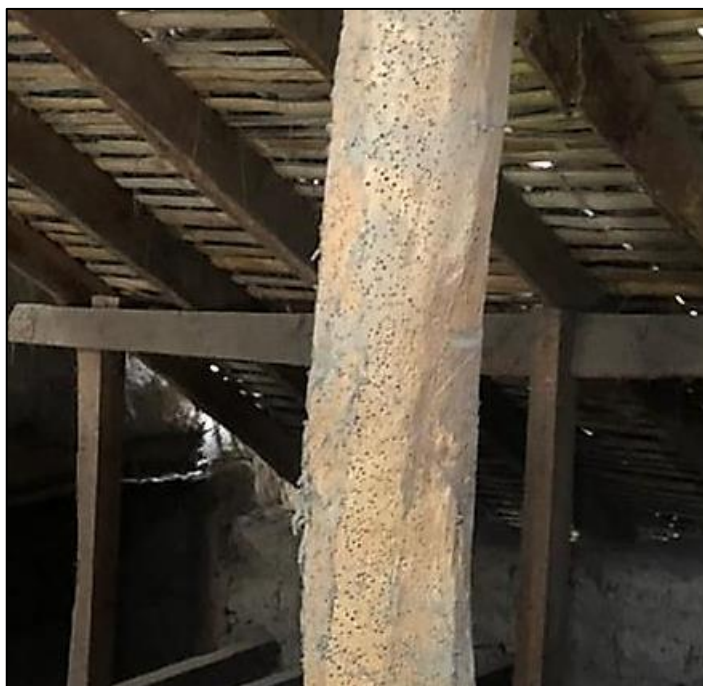
- **ROTURA O CAÍDA DE TEJAS**

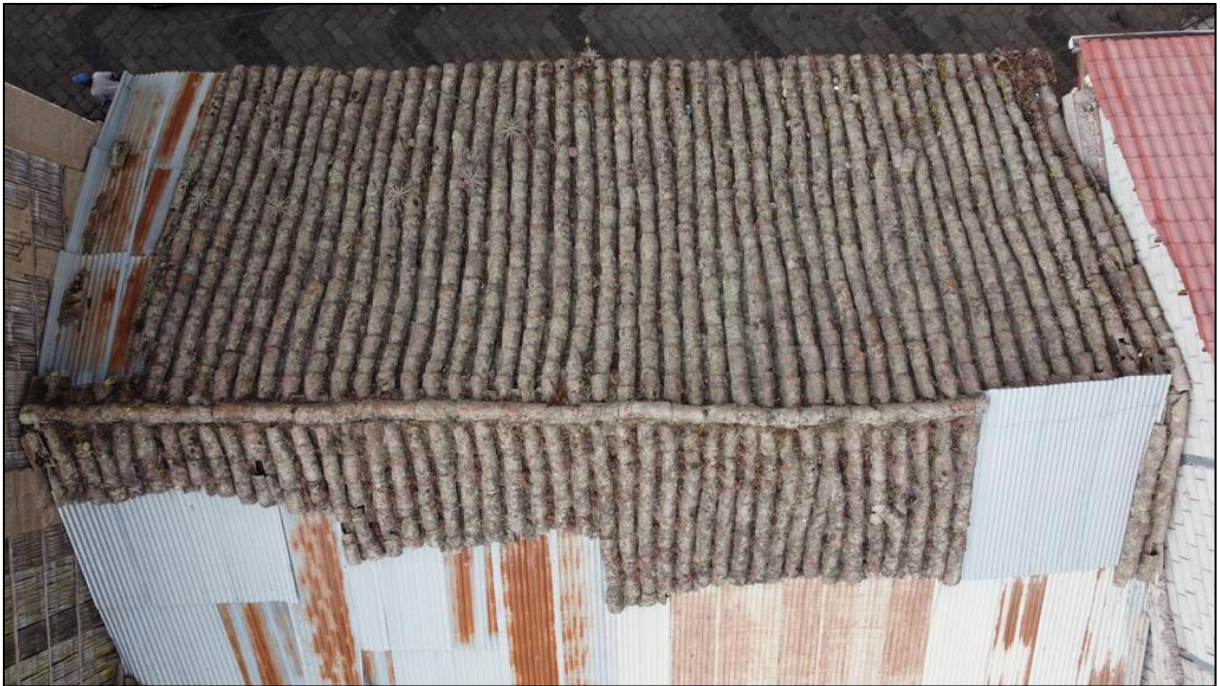
- **CORROSIÓN EN CUBIERTA DE ZINC**

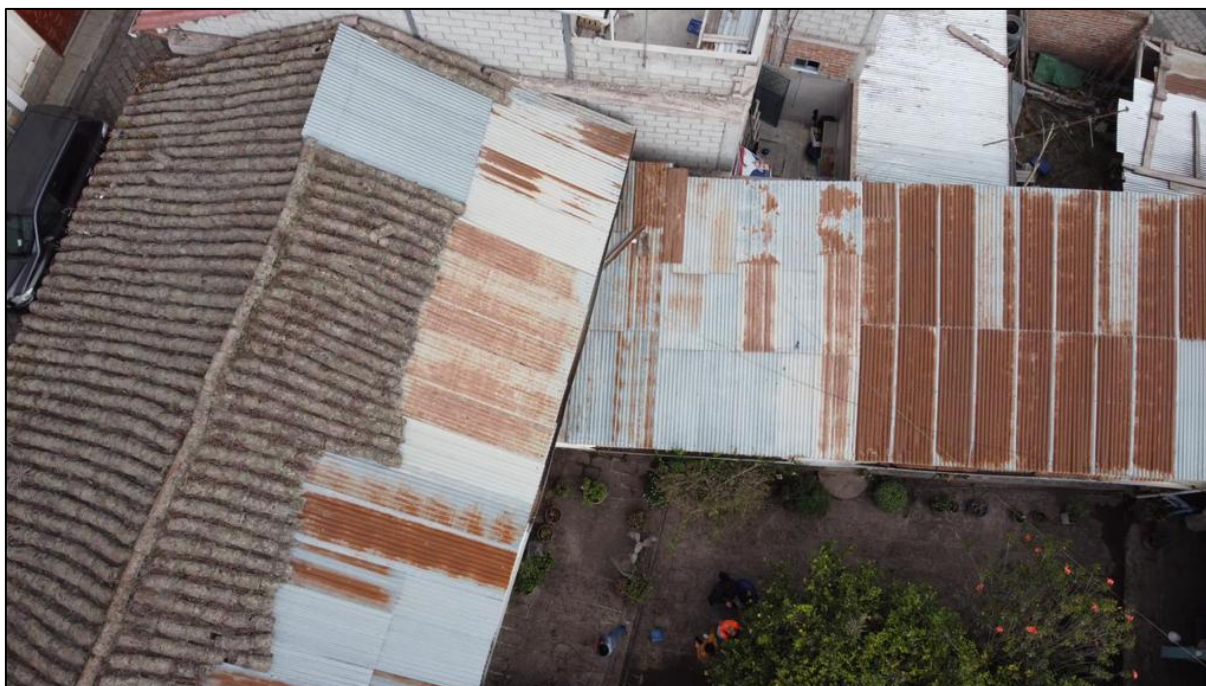
- **VEGETACIÓN / HONGOS EN TEJAS**

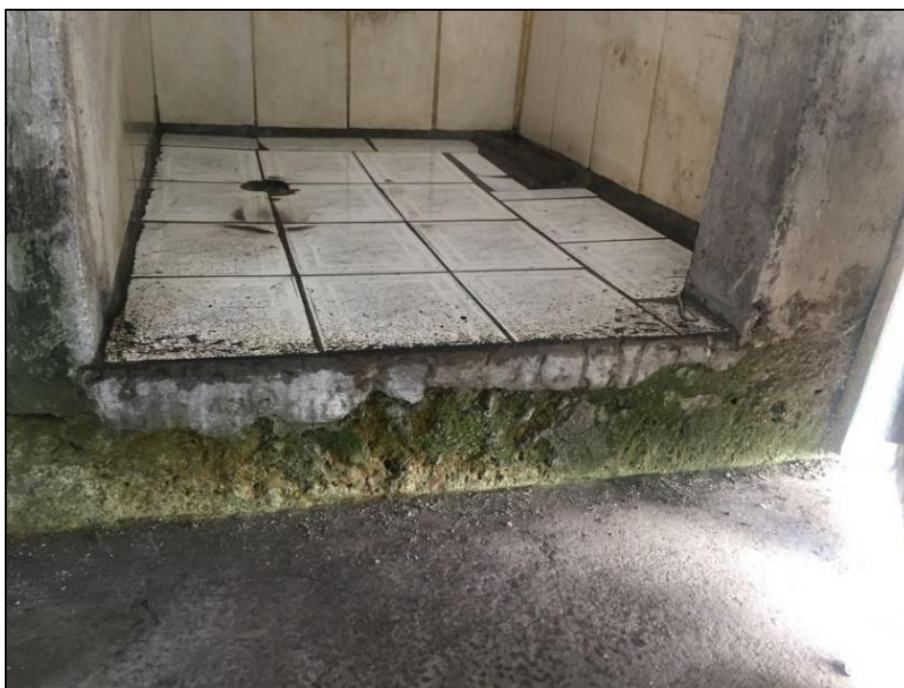
- **FISURAS O GRIETAS EN MUROS**

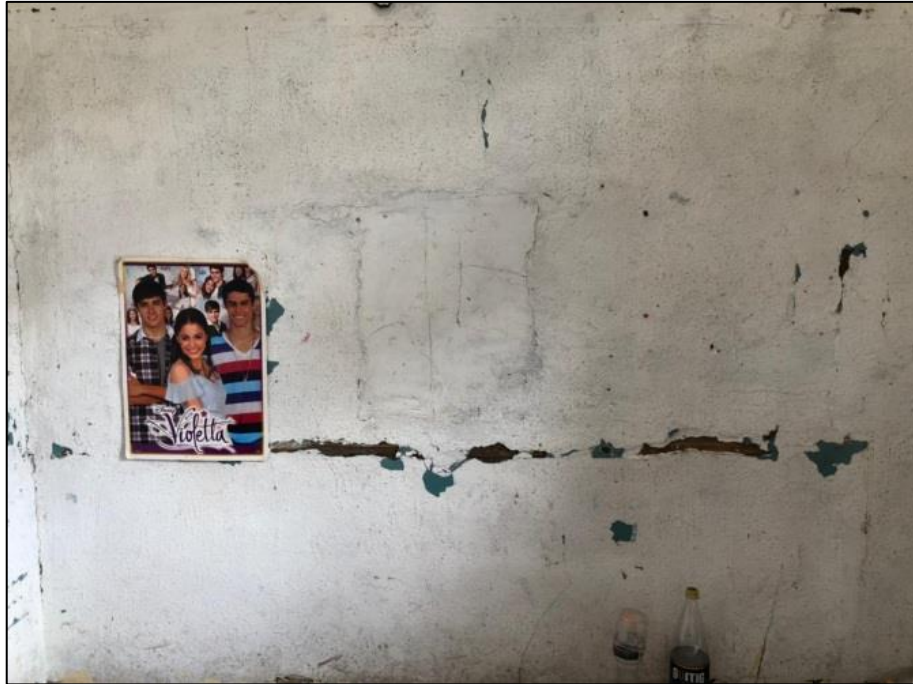
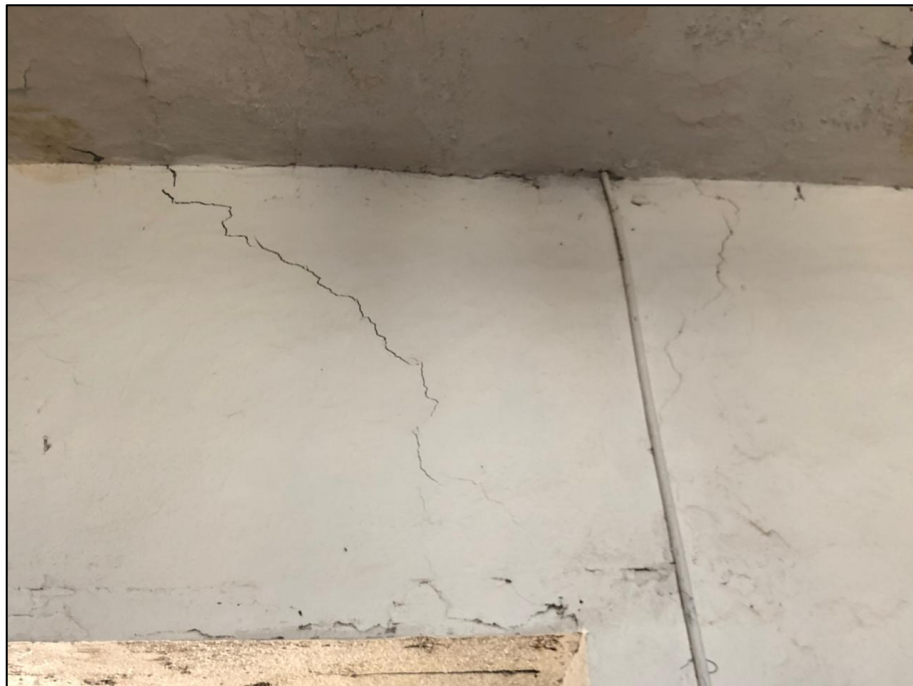
- **DEFORMACIÓN DEL MURO**

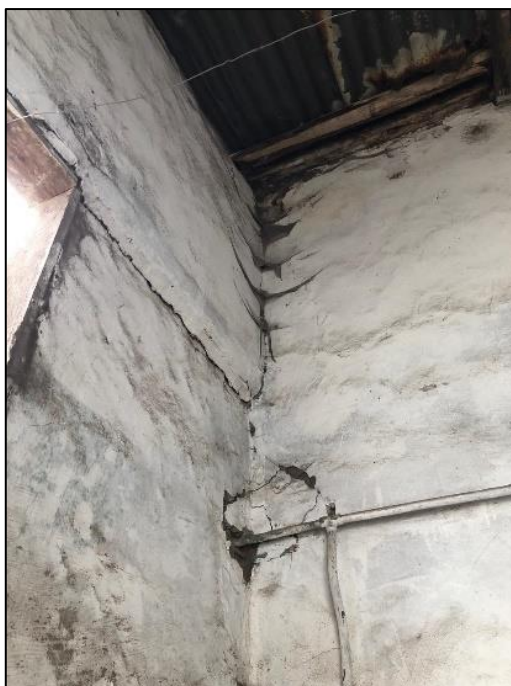
- **DESPRENDIMIENTO DEL ENLUCIDO**

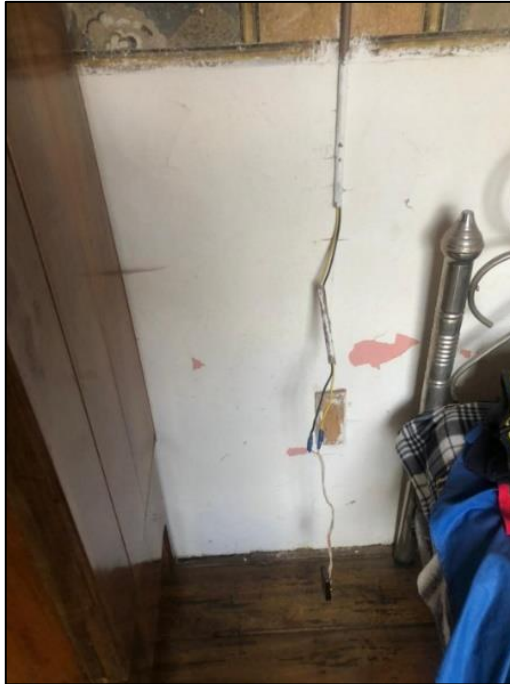
- **FALTA DE BREAKERS**

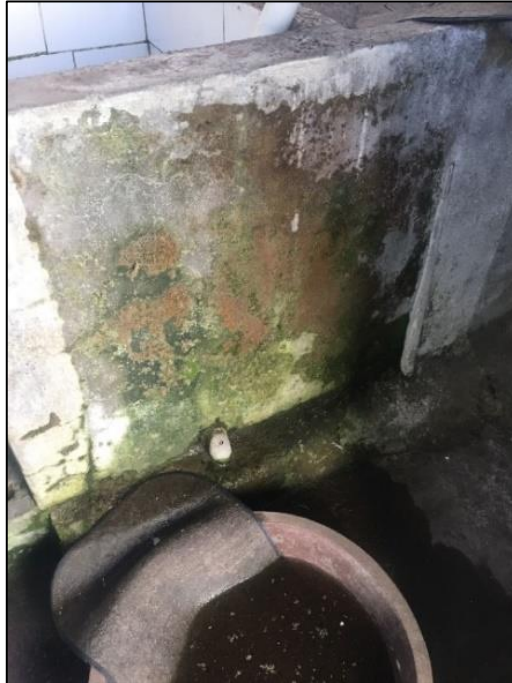
- **CORROSIÓN DE LAS CANALETAS**

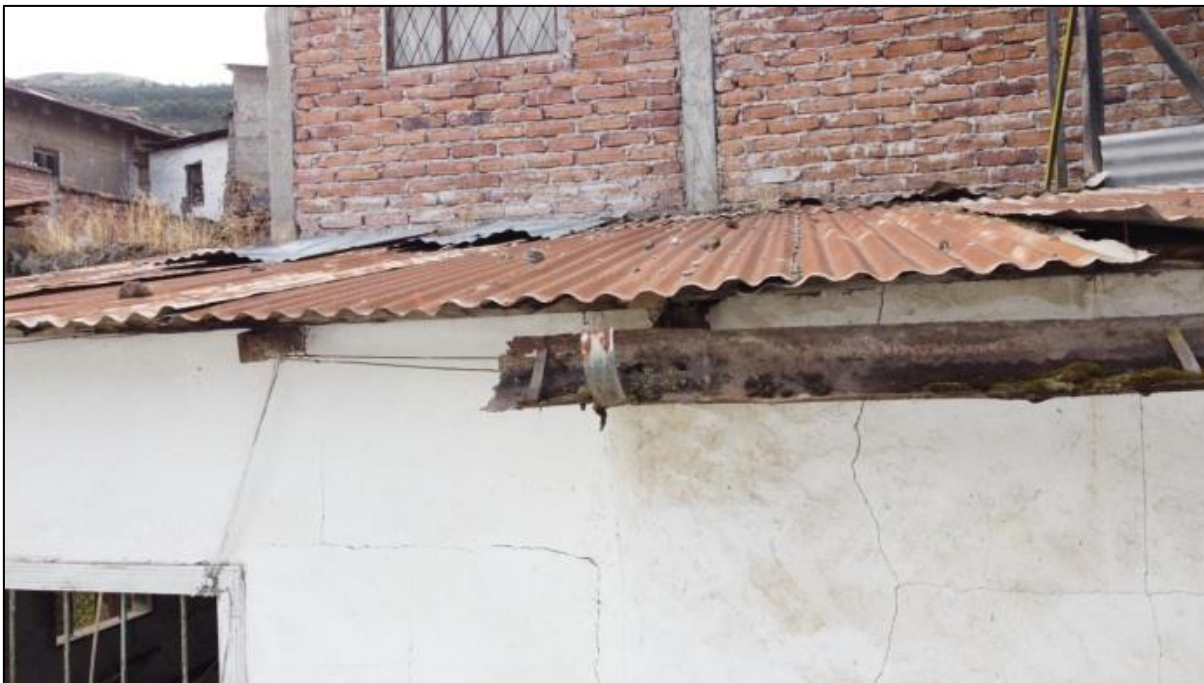
- **PRESENCIA DE MUSGO Y MOHO EN LAS CANALETAS**

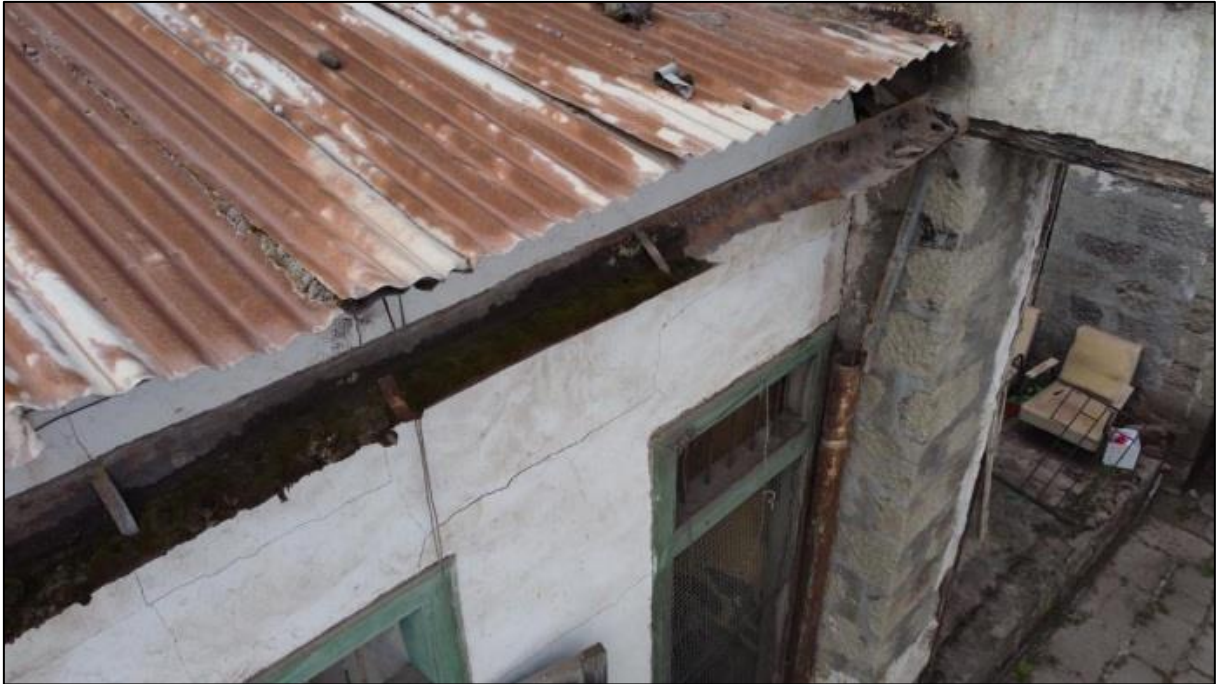
#### **8.2.5. PATOLOGÍAS ENCONTRADAS EN LA CUBIERTA**

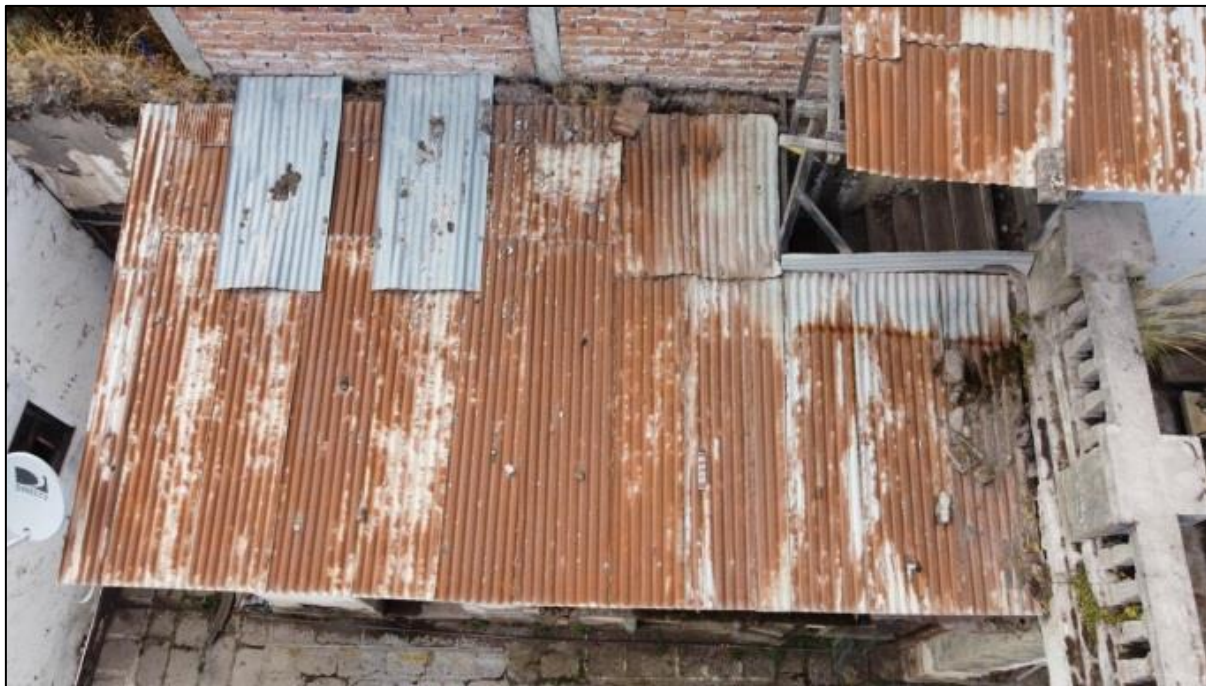
En base a la página Reformas Madrid (2016) una de las soluciones para eliminar la corrosión en el sistema de canaletas, es reemplazar las misma por nuevas canaletas ya sean de PVC o metálicas, pero es muy recomendable utilizar canaletas de material de tol galvanizado (recubrimiento que se encuentra galvanizado para aportar dureza y resistencia al material implementado en las canaletas).

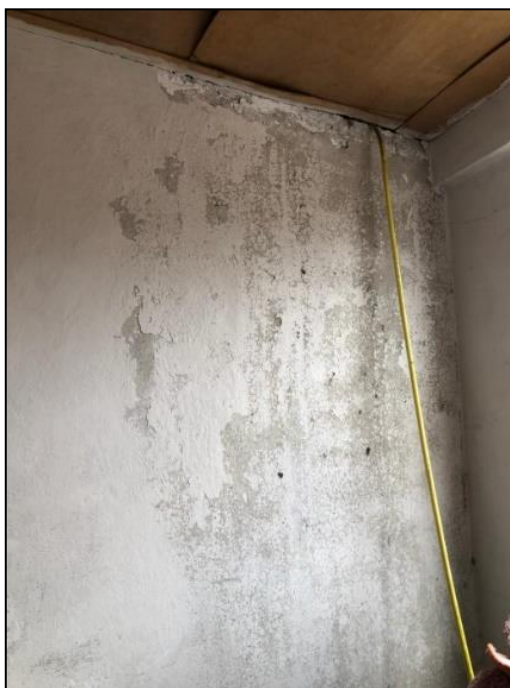
- **FISURAS O GRIETAS EN MUROS**

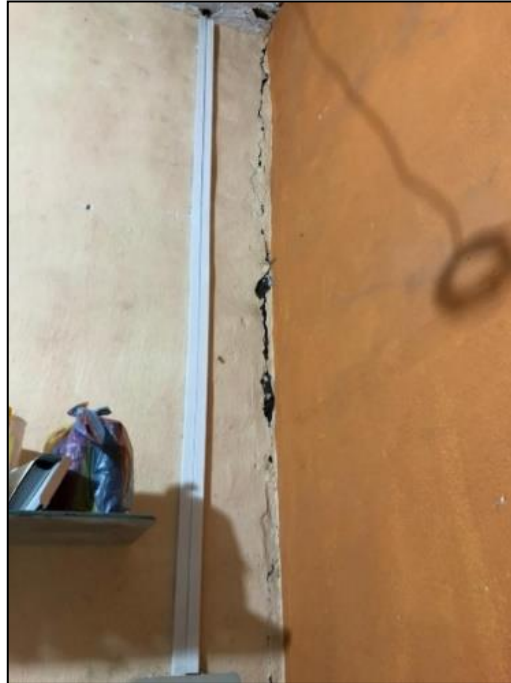
### 8.3.2. PATOLOGÍAS ENCONTRADAS EN INSTALACIONES ELÉCTRICAS

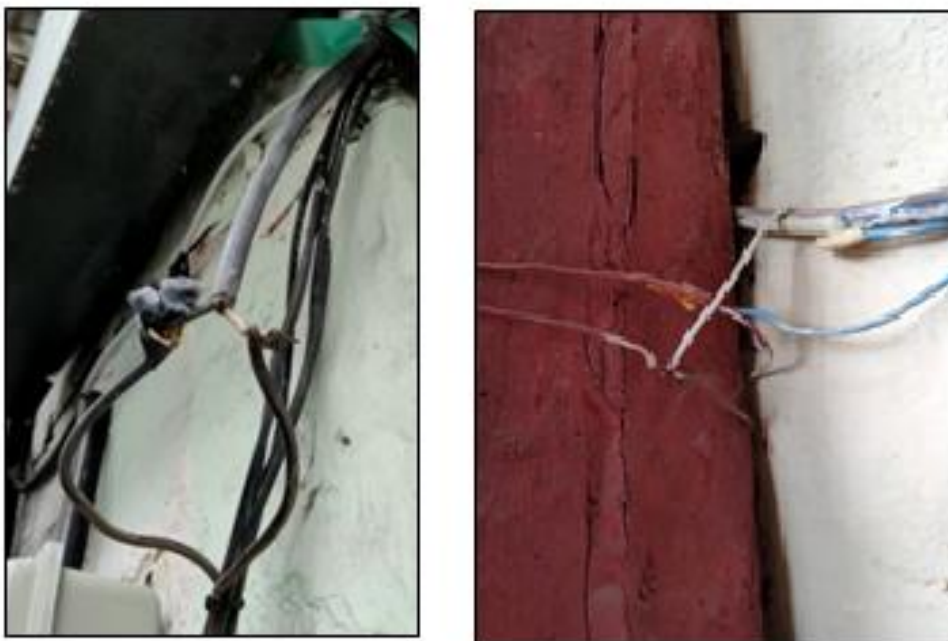
### 8.3.3. PATOLOGÍAS ENCONTRADAS EN INSTALACIONES SANITARIAS

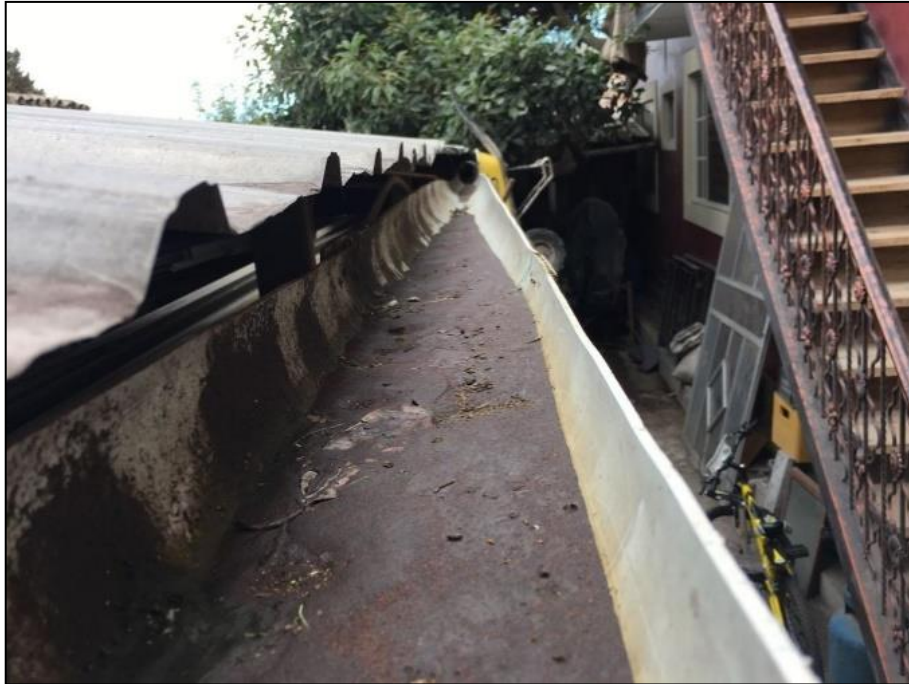
- **CORROSIÓN EN LAS TUBERÍAS**

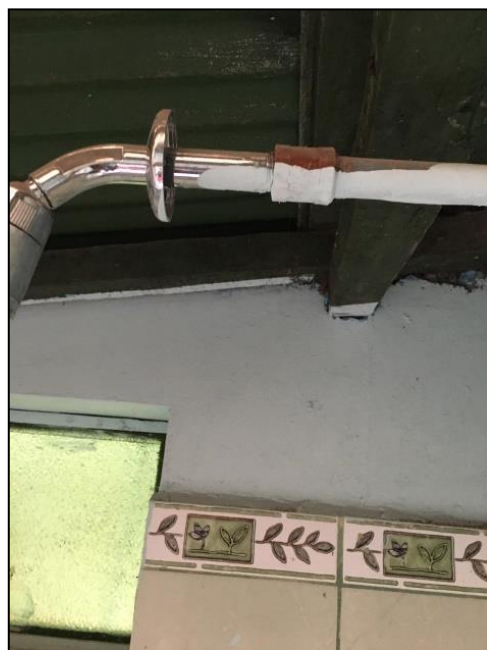
### 8.3.4. PATOLOGÍAS ENCONTRADAS EN LA CUBIERTA

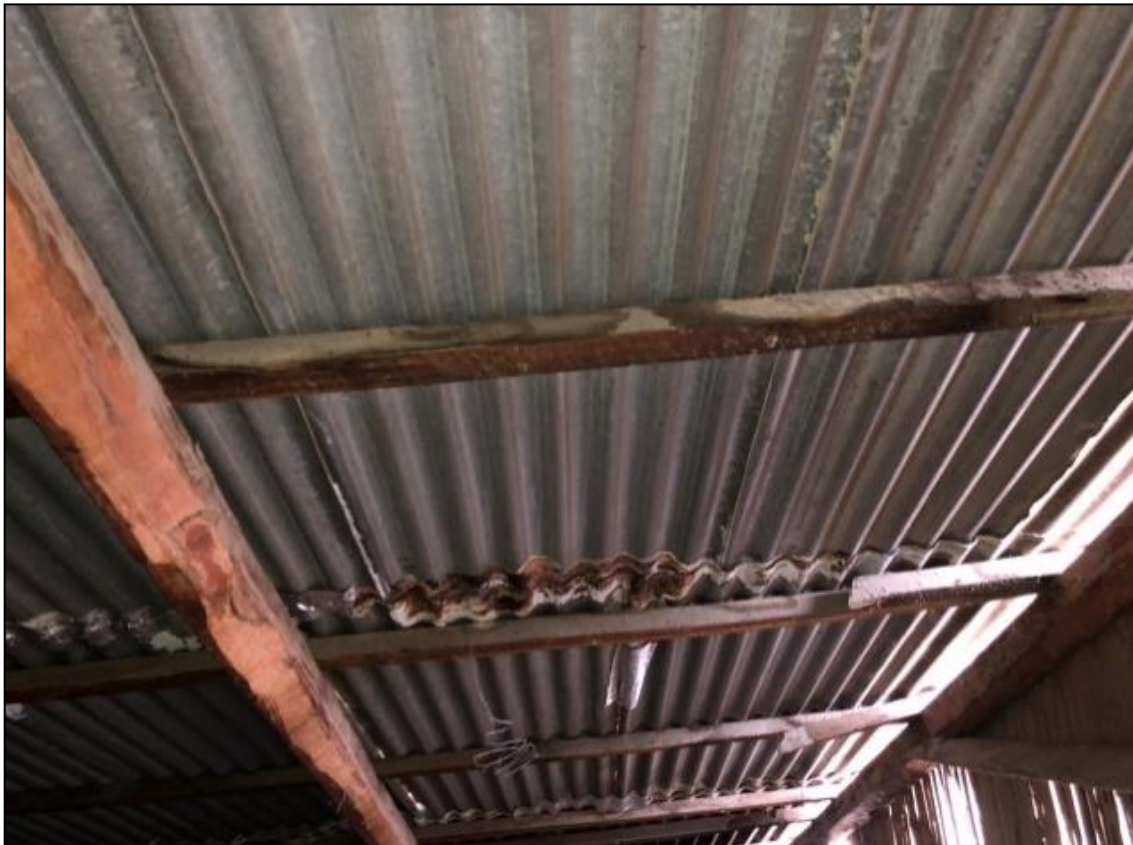
Una vez realizado esto, ahora si se procederá a eliminar el problema de humedad en la cubierta. Para esto debemos hacer uso de un deshumificador el cual absorbe la humedad interior y lo condensa dentro del depósito que lo tiene incorporado, mantener este proceso durante un par de horas, hasta que se haya logrado sacar toda la humedad posible, esto se debería repetir una vez cada 3 meses para controlar la humedad en la cubierta.

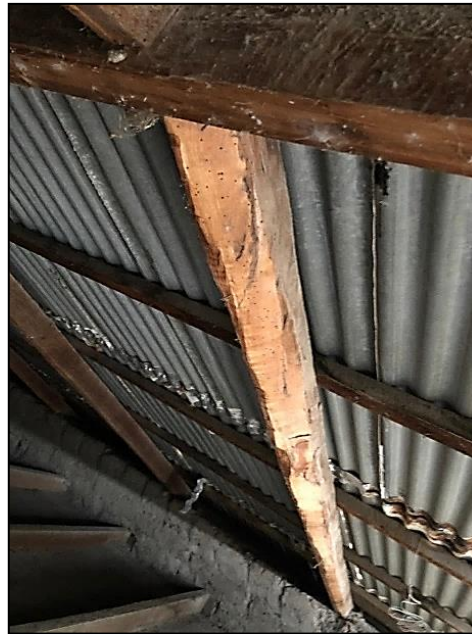
- **CORROSIÓN EN LA CUBIERTA DE ZINC**

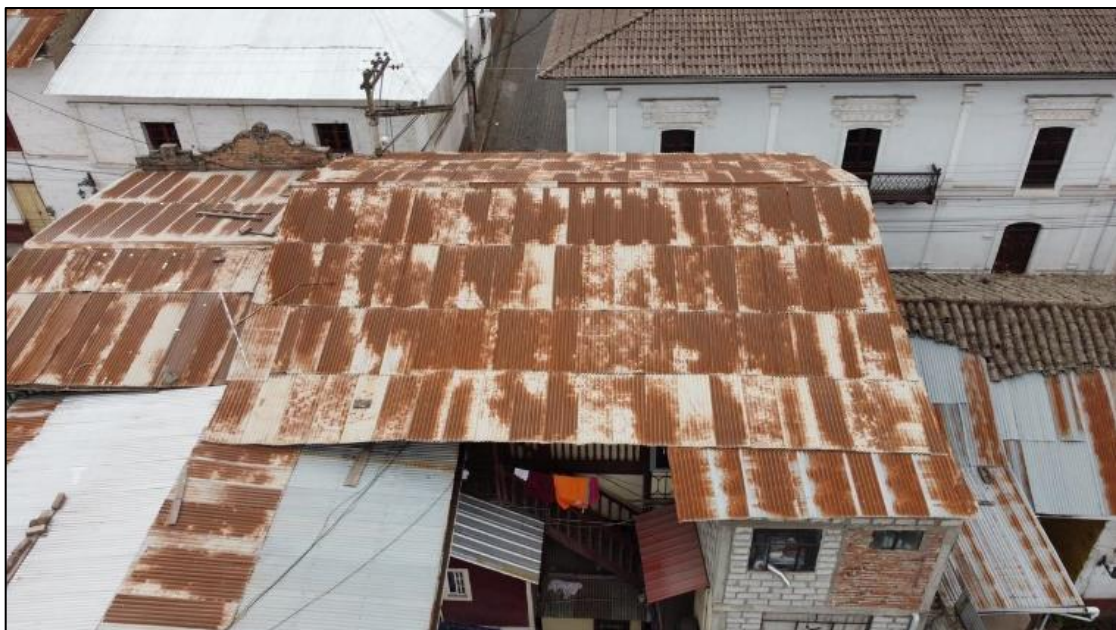
## **8.4.CASA #4 FAMILIA YUNDA**

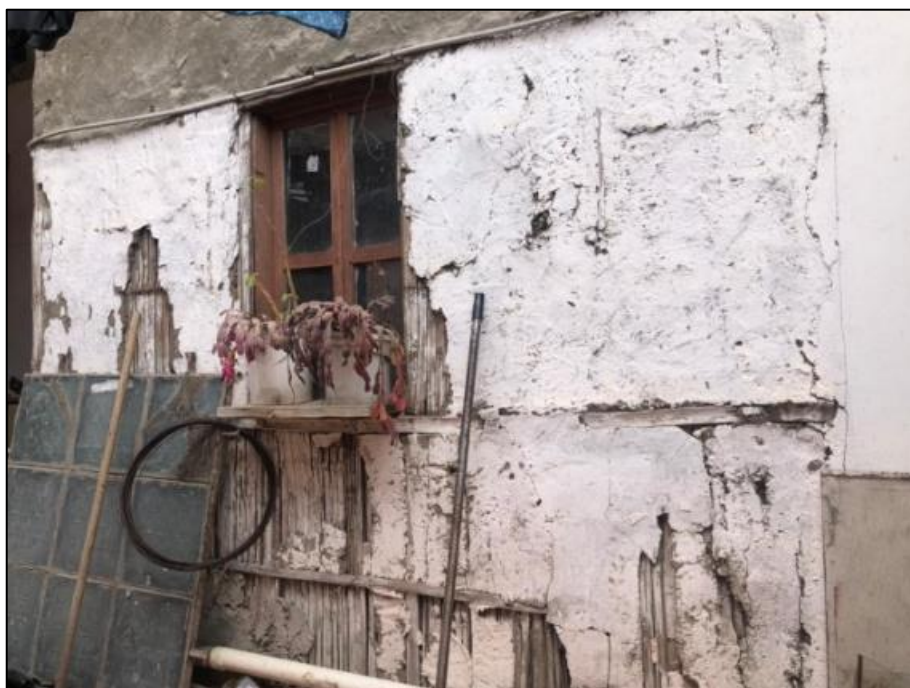
- **FISURAS O GRIETAS EN MUROS**

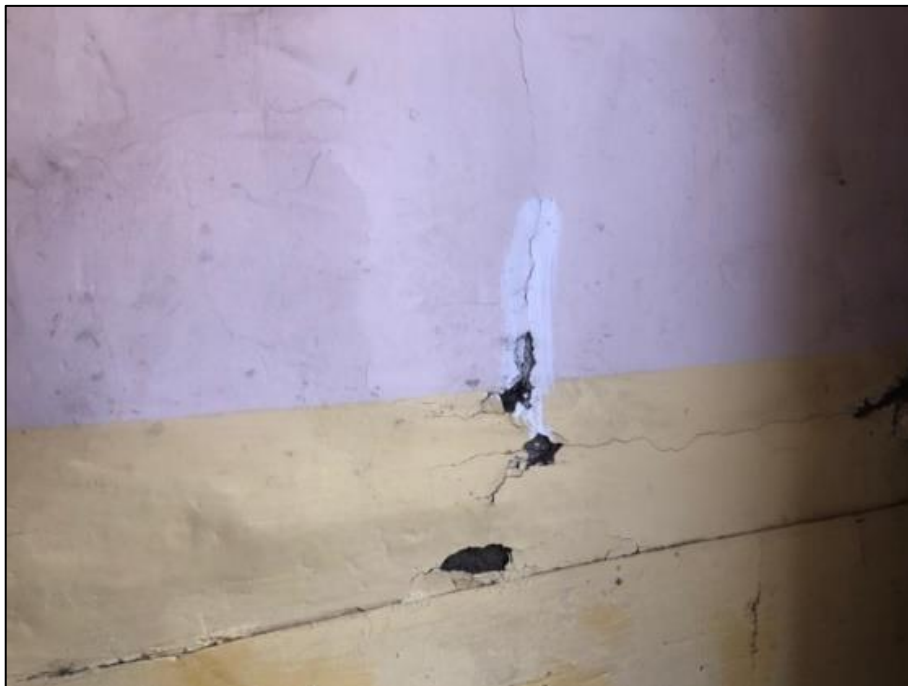
- **TERMITAS EN MADERA**

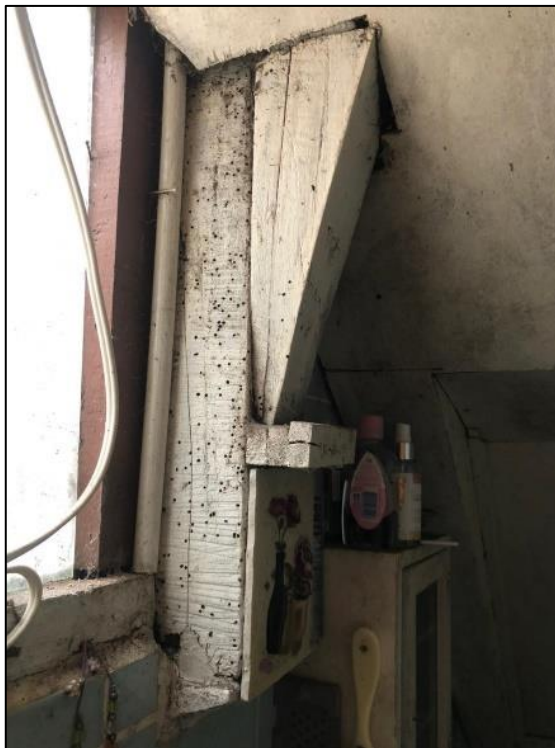
- **DESPRENDIMIENTO DEL ENLUCIDO**

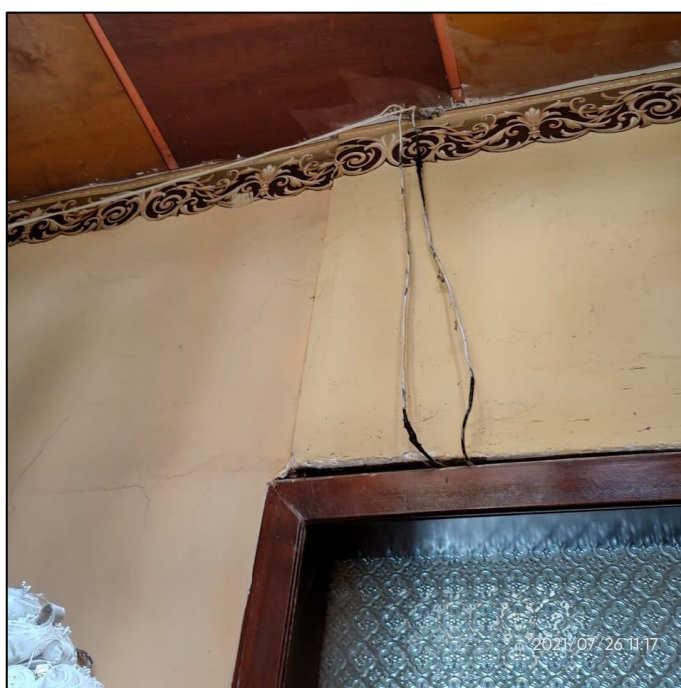
- **CABLES O ALAMBRES MAL EMPALMADOS**
