**PONTIFICIA UNIVERSIDAD CATÓLICA DEL ECUADOR**

**FACULTAD DE INGENIERÍA**

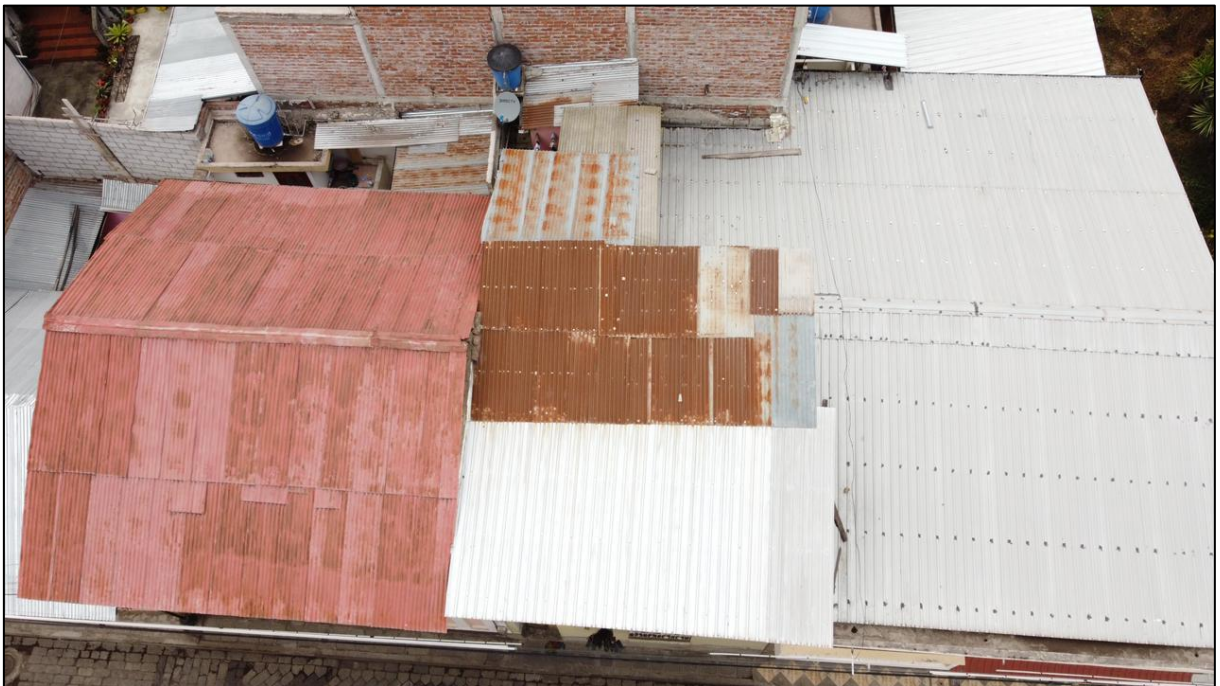
## **8.5.CASA #5 FAMILIA GALÁRRAGA**

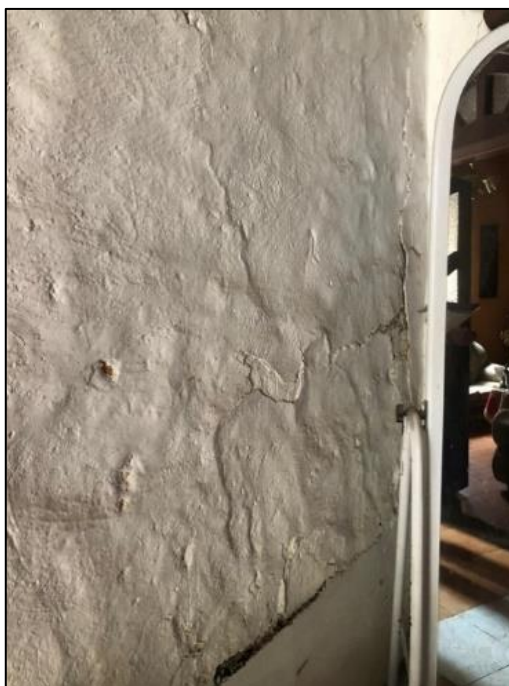
- **FISURAS O GRIETAS EN MUROS**

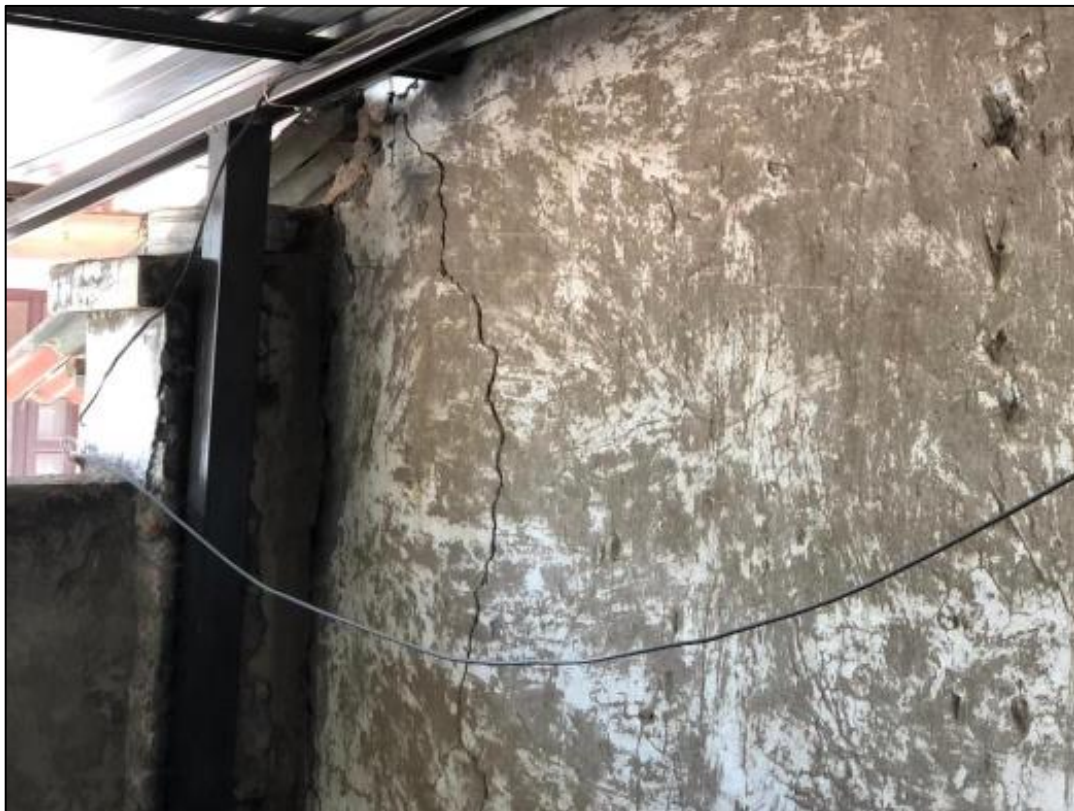
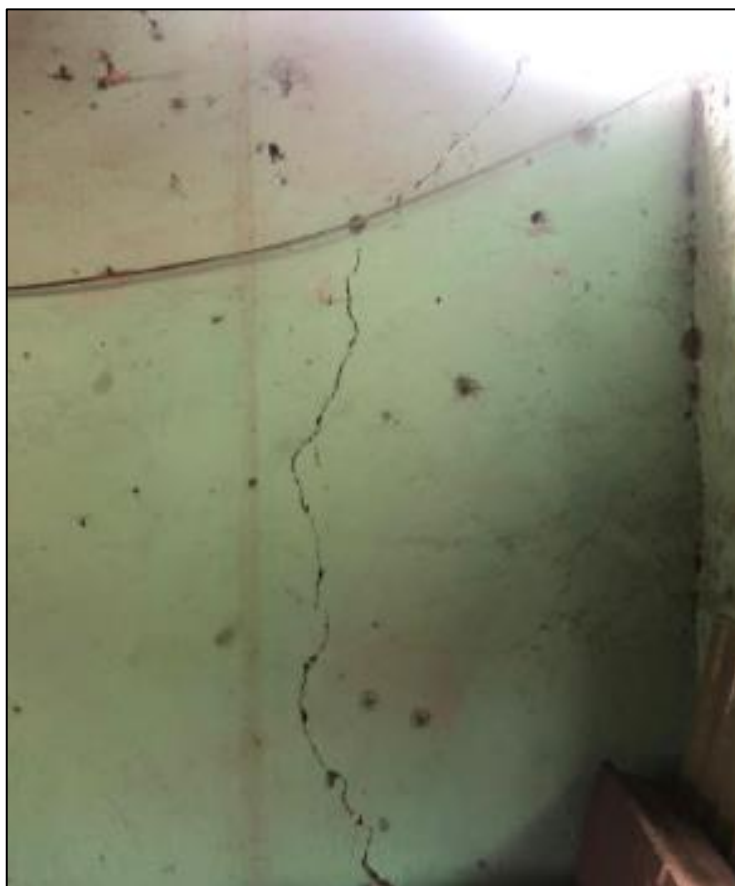
- **DESPRENDIMIENTO DEL ENLUCIDO**

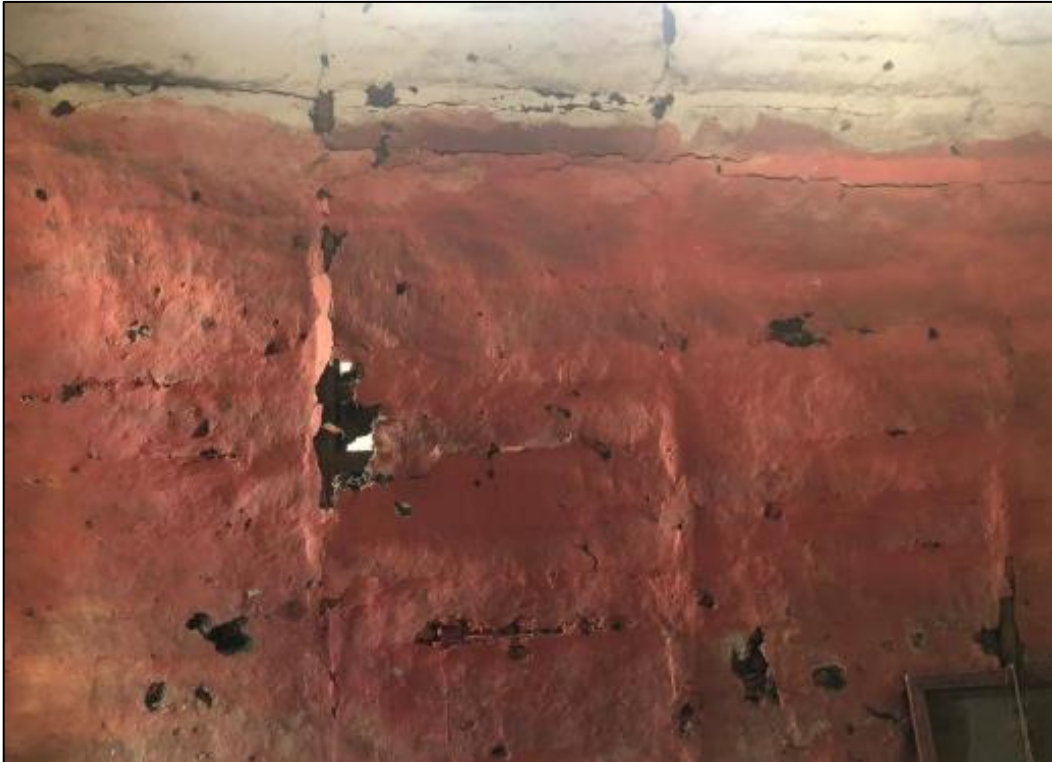
### **8.5.2. PATOLOGÍAS ENCONTRADAS EN INSTALACIONES ELÉCTRICAS**

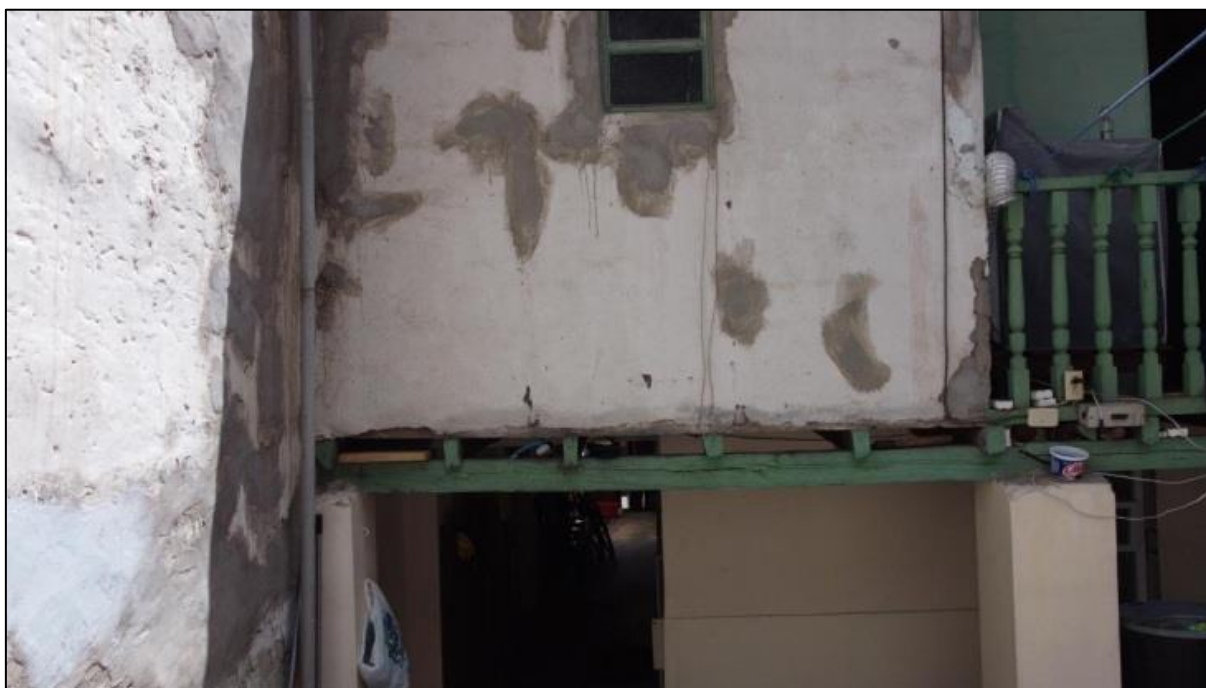
- **VEGETACIÓN Y HONGOS EN MUROS**

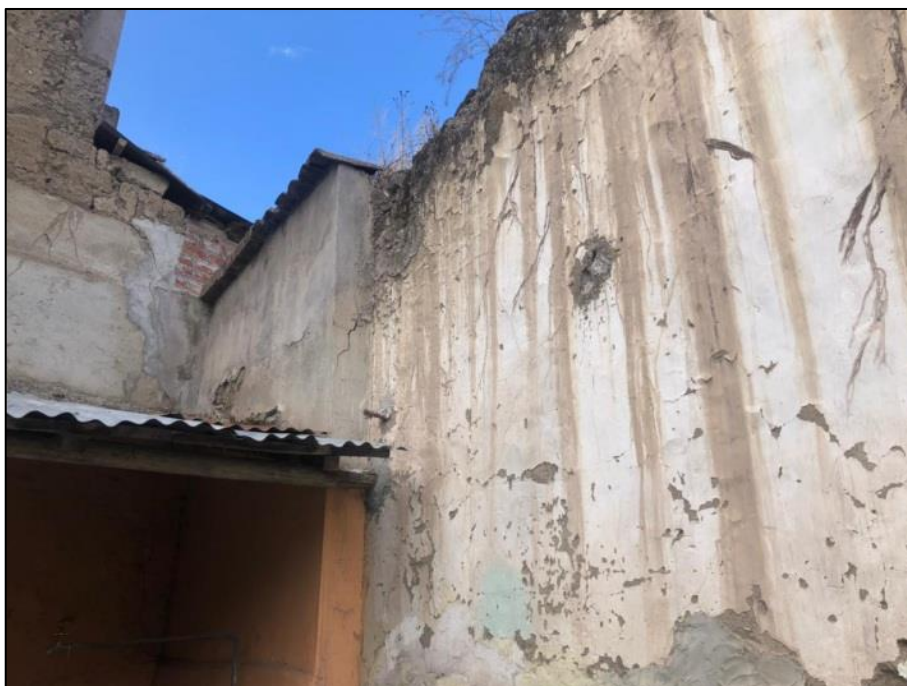
- **FISURAS O GRIETAS EN MUROS**

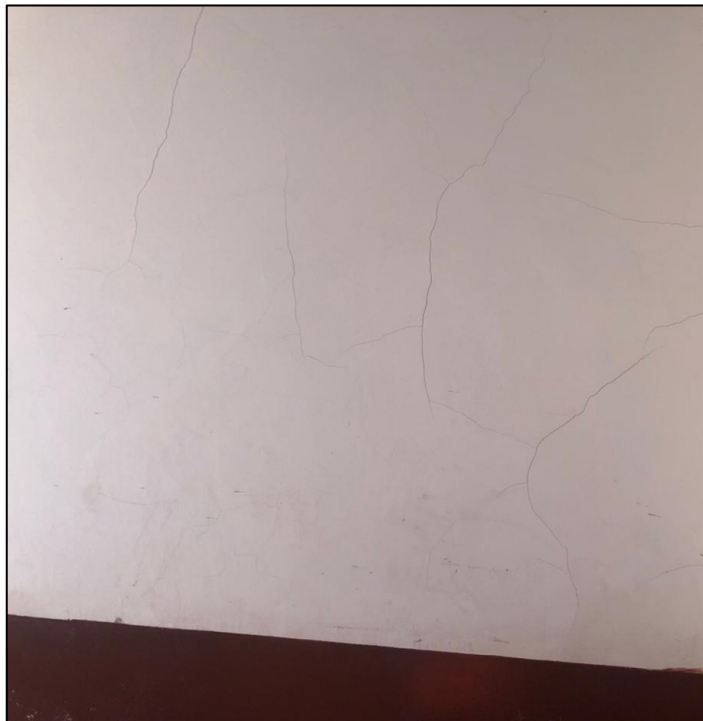
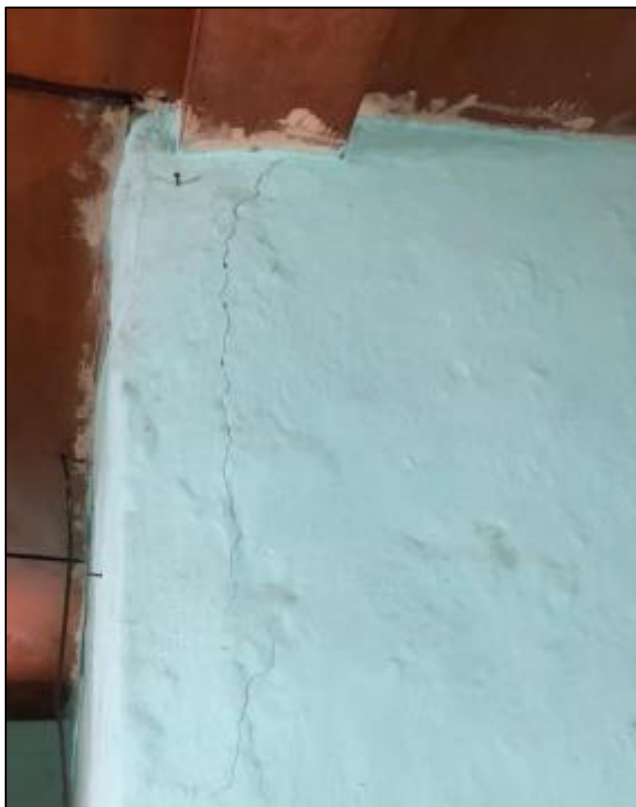
- **HUECOS EN MUROS**

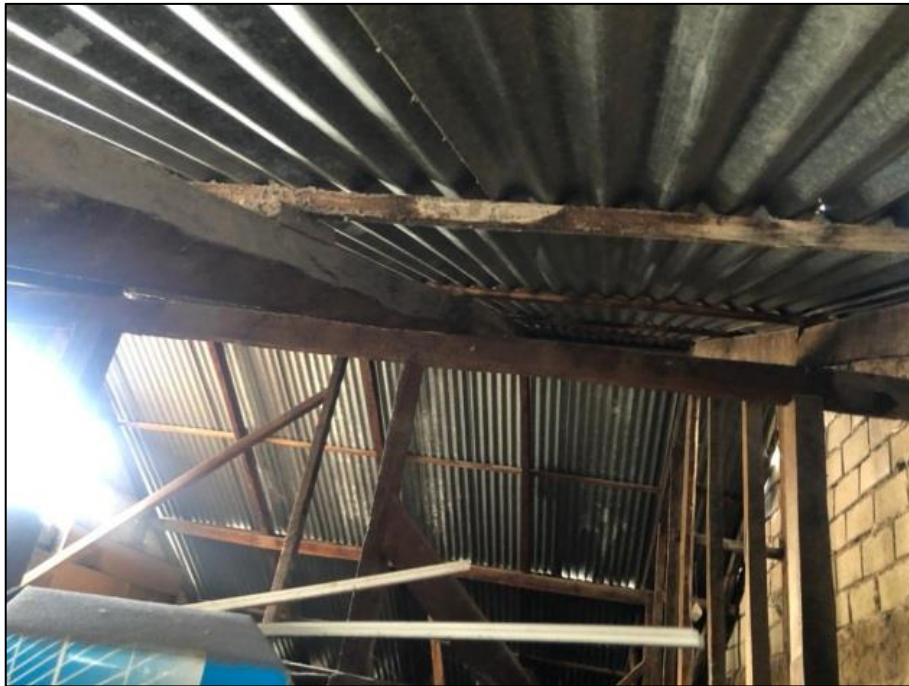
Para problemas con grietas que filtran la humedad lo recomendable es usar inyecciones o cremas que se aplican durante la fabricación de los muros y techos. Estos ayudan a la impermeabilización, aunque quizá la medida más eficaz sea la colocación de placas antihumedad que a diferencia de los otros, estos resisten más en el tiempo y así evitarás tener que arreglar las humedades.

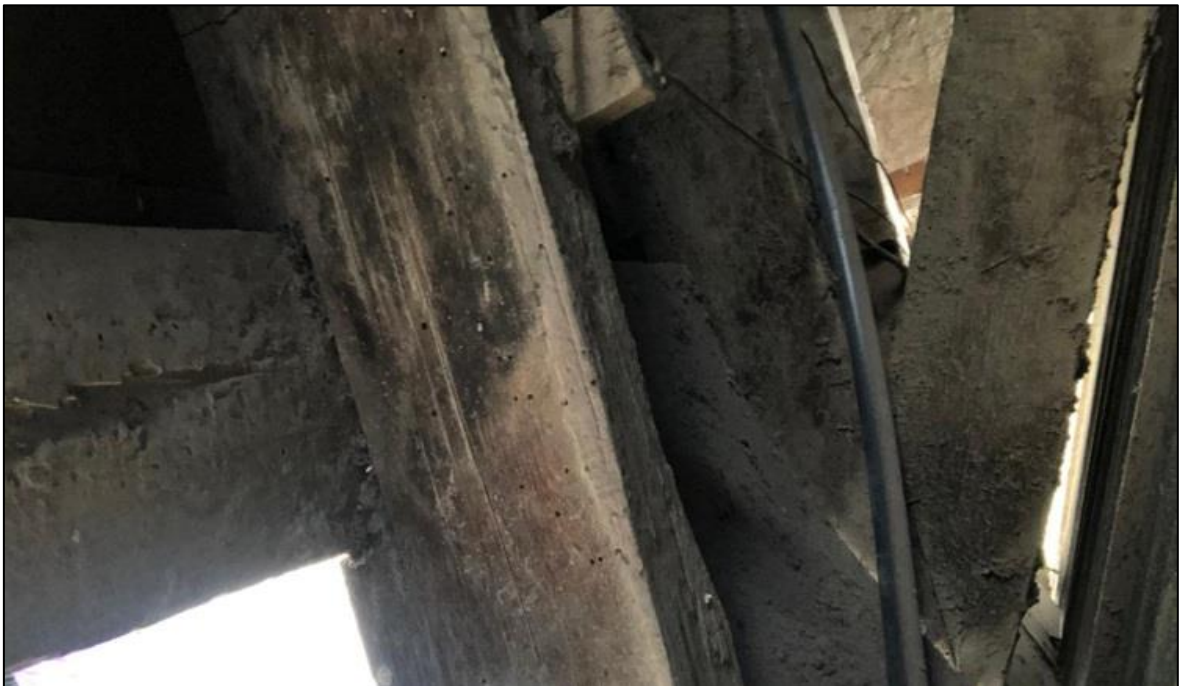
- **CORROSIÓN EN LA CUBIERTA DE ZINC**

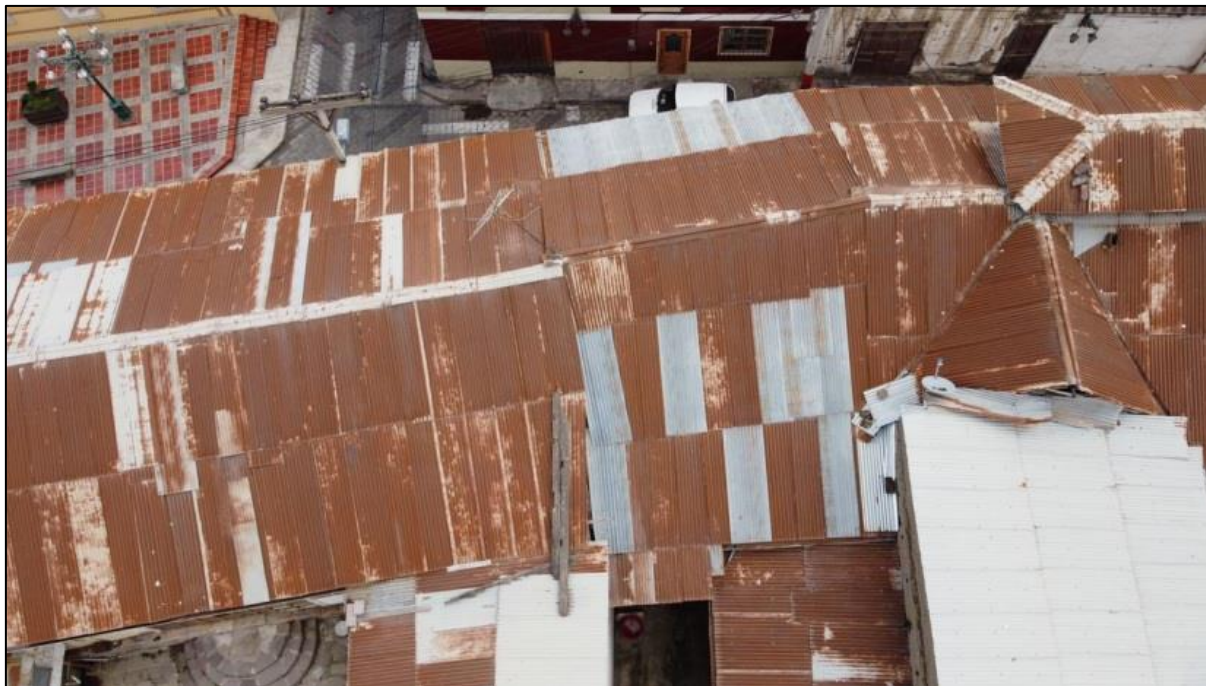
## **8.7.CASA #7 FAMILIA SEMPETEGUI**

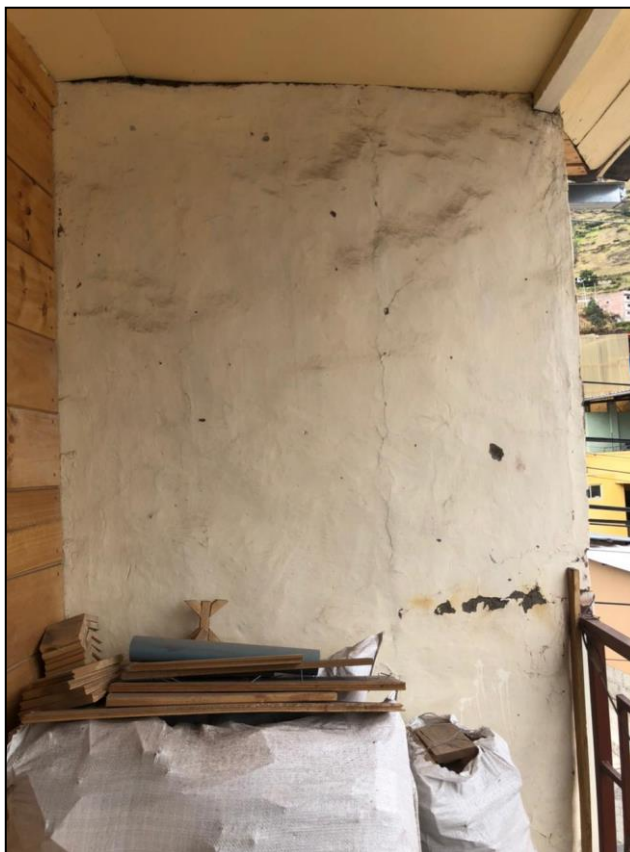
### 8.7.1.1.PATOLOGÍAS ENCONTRADAS EN LA CUBIERTA

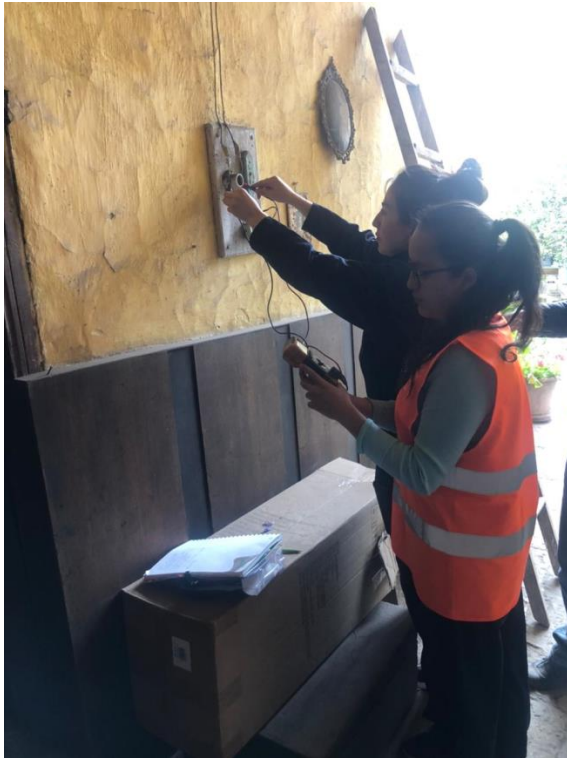
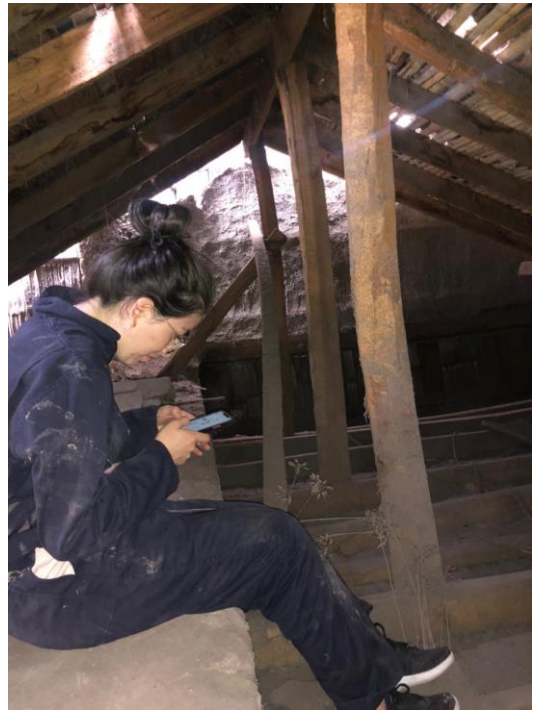
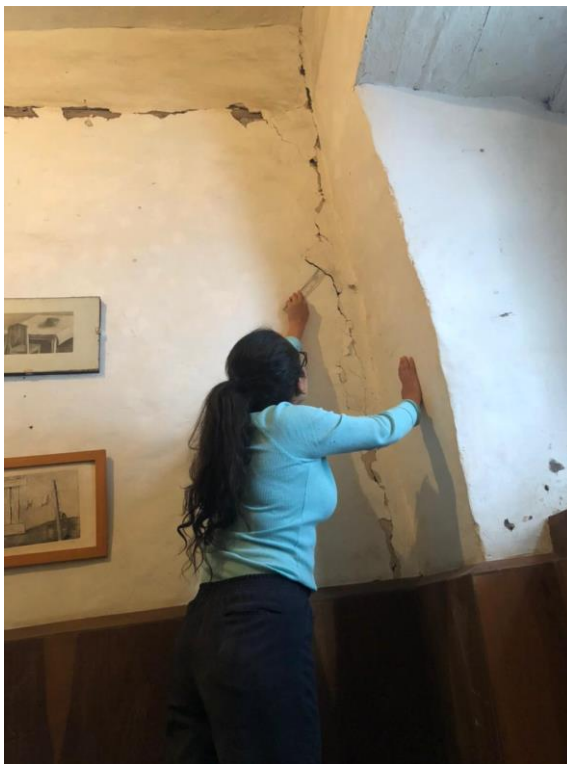
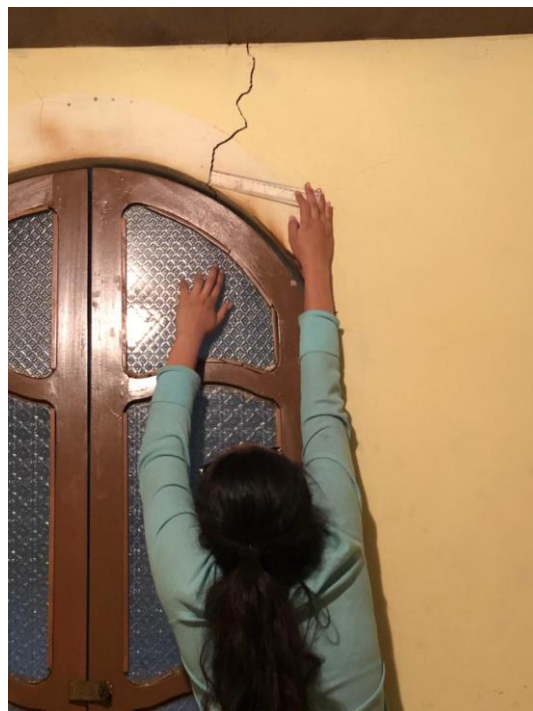
### ANEXO C. EVIDENCIA FOTOGRÁFICA
