PONTIFICIA UNIVERSIDAD CATÓLICA DEL ECUADOR

Plan de Trabajo de Integración Curricular

TEMA: “EVALUACION FUNCIONAL DE 2 KILÓMETROS DEL PAVIMENTO FLEXIBLE DE LA CARRETERA E25 EN EL TRAMO SANTO DOMINGO – LIBERTAD DEL TOACHI, UBICADO EN LA PROVINCIA DE SANTO DOMINGO DE LOS TSÁCHILAS, MEDIANTE EL USO DE LA METODOLOGÍA PCI”

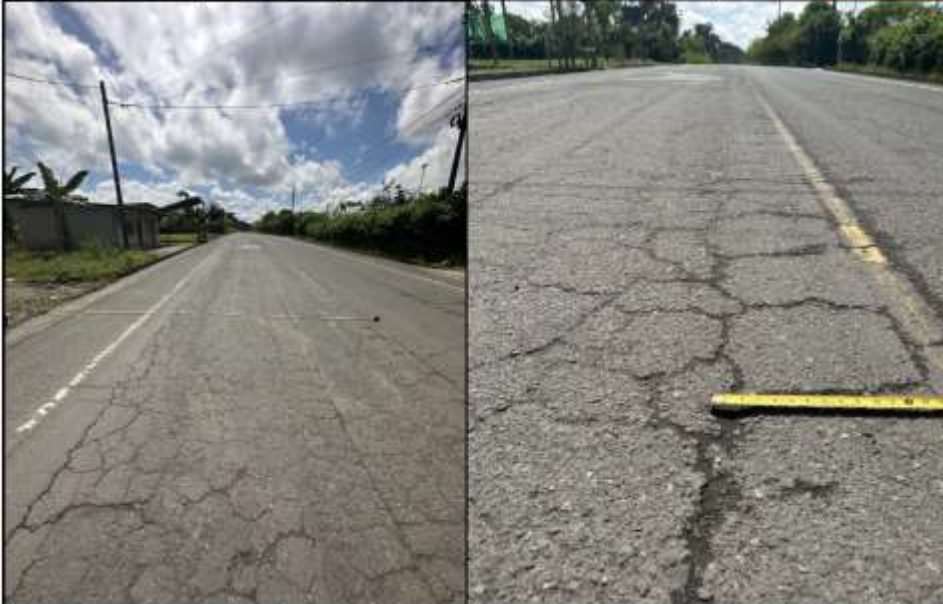
SECCIÓN No. 2 (0+175 - 0+200)							
Falla	Nombre de la falla	Longitud o diámetro (m)	Ancho (m)	Profundidad promedio (cm)	Ancho de grieta promedio (mm)	Sensación	SEVERIDAD
1	Piel de cocodrilo	18,00	1,10	-	10	-	H

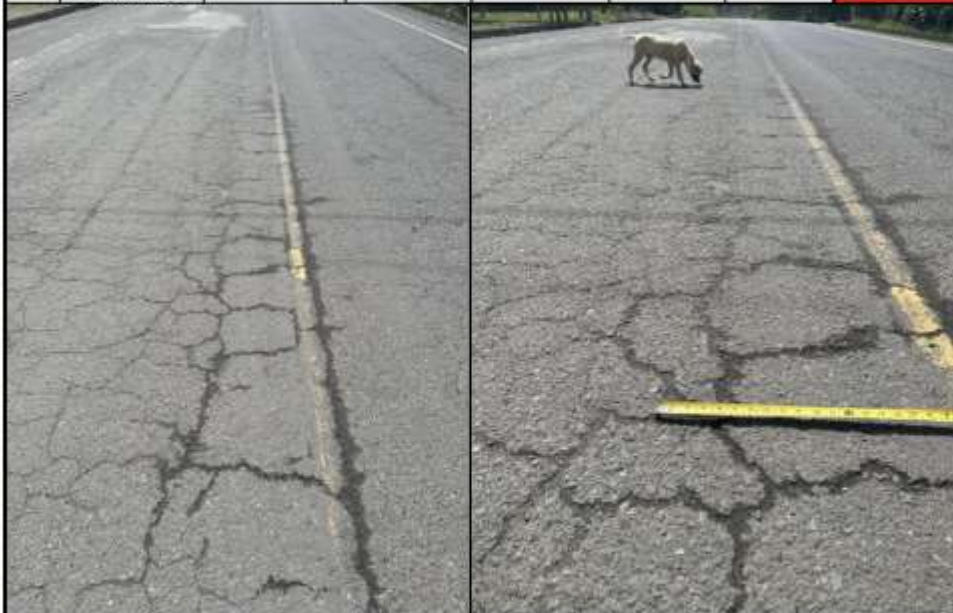
SECCIÓN No. 2 (0+175 - 0+200)							
Falla	Nombre de la falla	Longitud o diámetro (m)	Ancho (m)	Profundidad promedio (cm)	Ancho de grieta promedio (mm)	Sensación	SEVERIDAD
1	Piel de cocodrilo	14,00	0,30	-	9	-	H

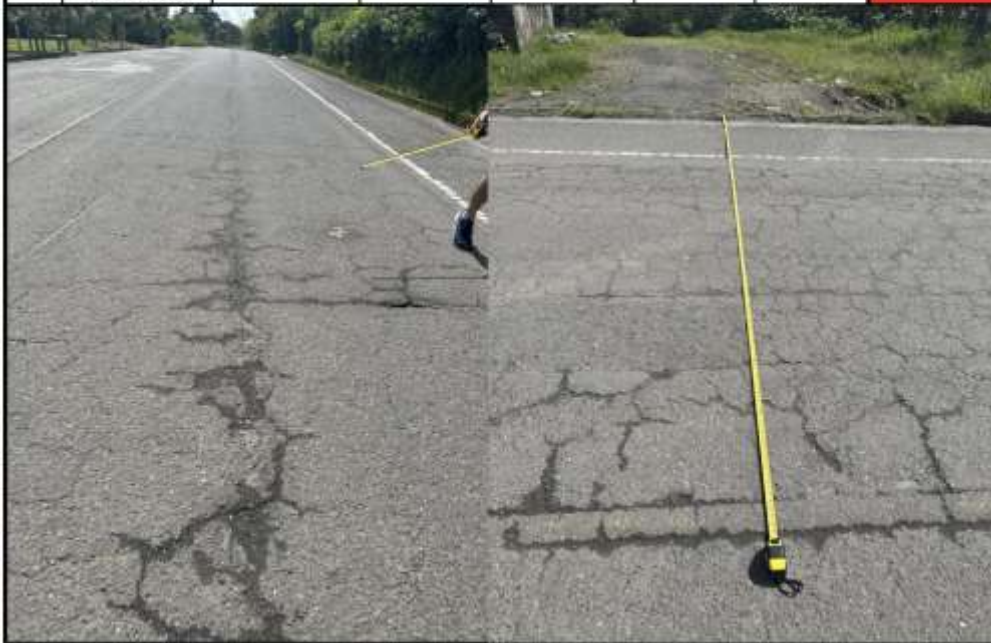
SECCIÓN No. 2 (0+175 - 0+200)							
Falla	Nombre de la falla	Longitud o diámetro (m)	Ancho (m)	Profundidad promedio (cm)	Ancho de grieta promedio (mm)	Sensación	SEVERIDAD
10	Fisuramiento transversal	1,85	0,30	-	4	-	H

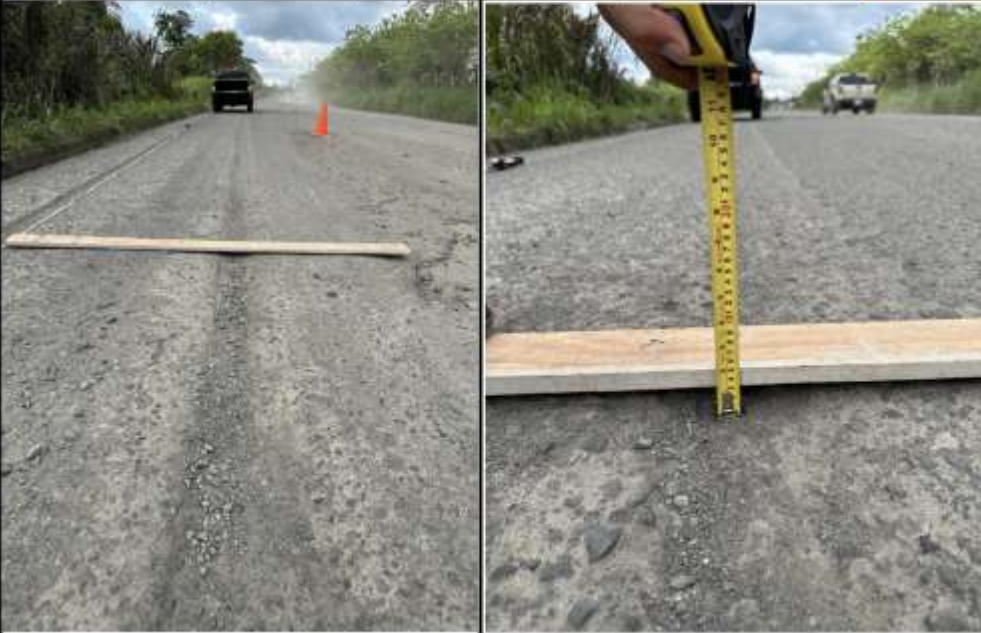
SECCIÓN No. 3 (0+350 - 0+375)							
Falla	Nombre de la falla	Longitud o diámetro (m)	Ancho (m)	Profundidad promedio (cm)	Ancho de grieta promedio (mm)	Agregado grueso (mm)	SEVERIDAD
20	Meteorización	25,00	8,00	-	-	2,8	H

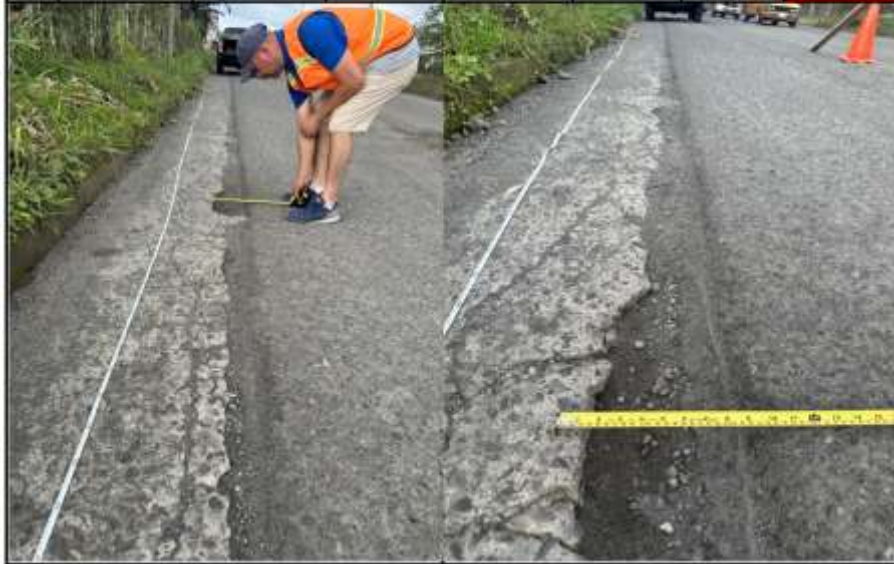
SECCIÓN No. 4 (0+525 - 0+550)							
Falla	Nombre de la falla	Longitud o diámetro (m)	Ancho (m)	Profundidad promedio (cm)	Ancho de grieta promedio (mm)	Sensación	SEVERIDAD
13	Baches	1,80	1,00	6,00	-	-	H

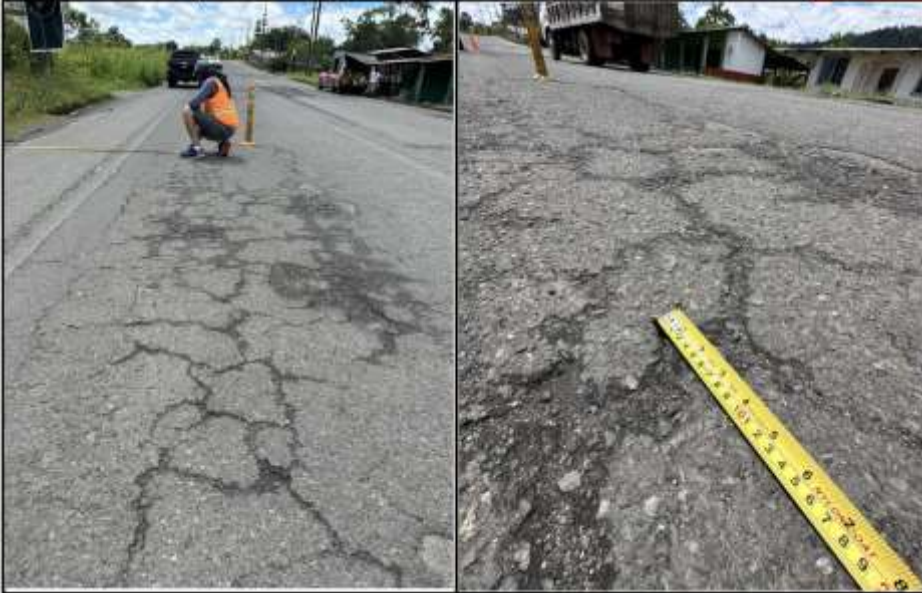
SECCIÓN No. 5 (0+700 - 0+725)							
Falla	Nombre de la falla	Longitud o diámetro (m)	Ancho (m)	Profundidad promedio (cm)	Ancho de grieta promedio (mm)	Sensación	SEVERIDAD
13	Baches	1,20	0,60	9,00	-	-	H

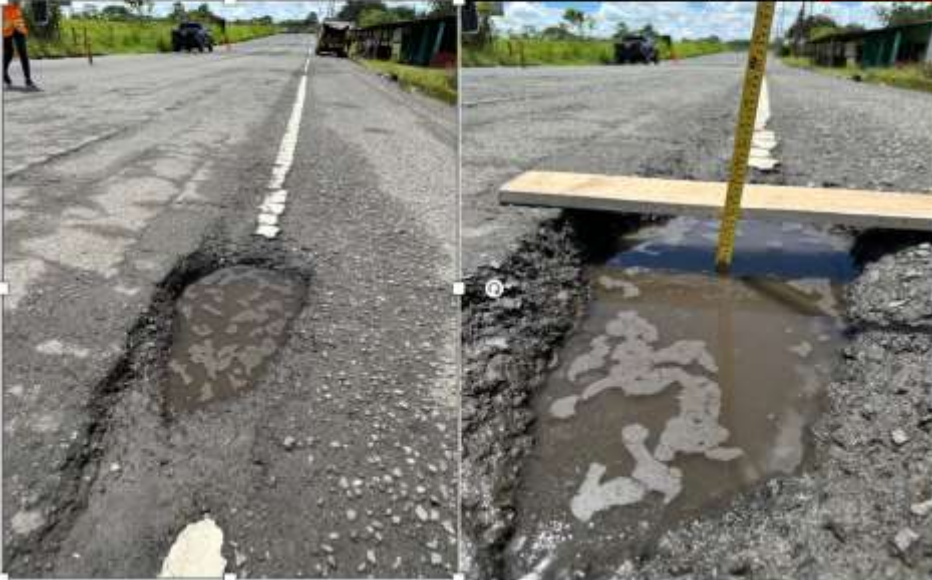
SECCIÓN No. 5 (0+700 - 0+725)							
Falla	Nombre de la falla	Longitud o diámetro (m)	Ancho (m)	Profundidad promedio (cm)	Ancho de grieta promedio (mm)	Sensación	SEVERIDAD
13	Baches	0,70	0,50	7,00	-	-	H

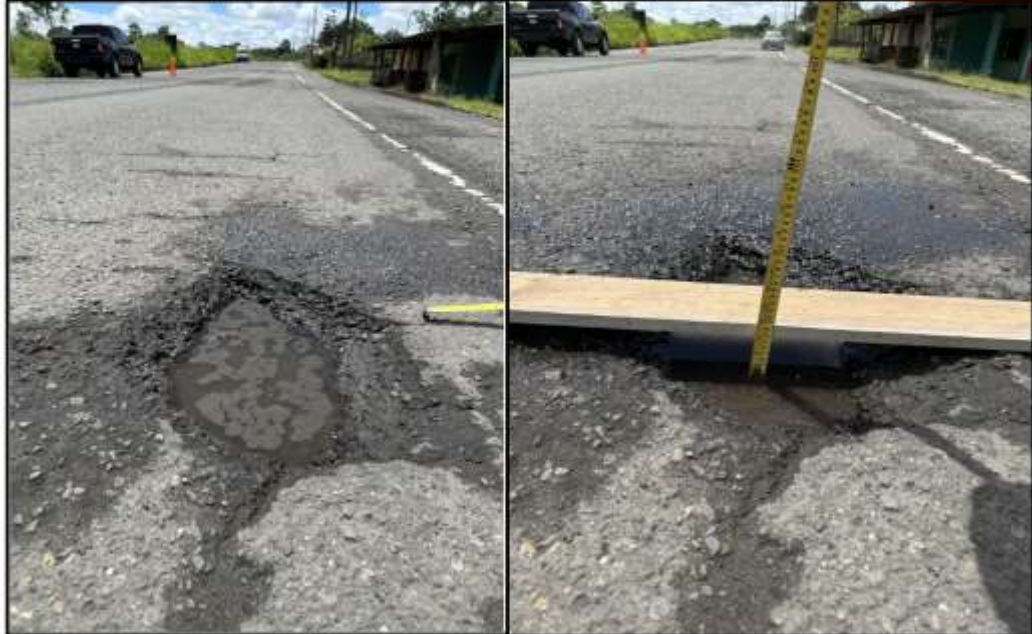
SECCIÓN No. 5 (0+700 - 0+725)							
Falla	Nombre de la falla	Longitud o diámetro (m)	Ancho (m)	Profundidad promedio (cm)	Ancho de grieta promedio (mm)	Sensación	SEVERIDAD
15	Ahuellamiento	25,00	0,40	8,00	-	-	H

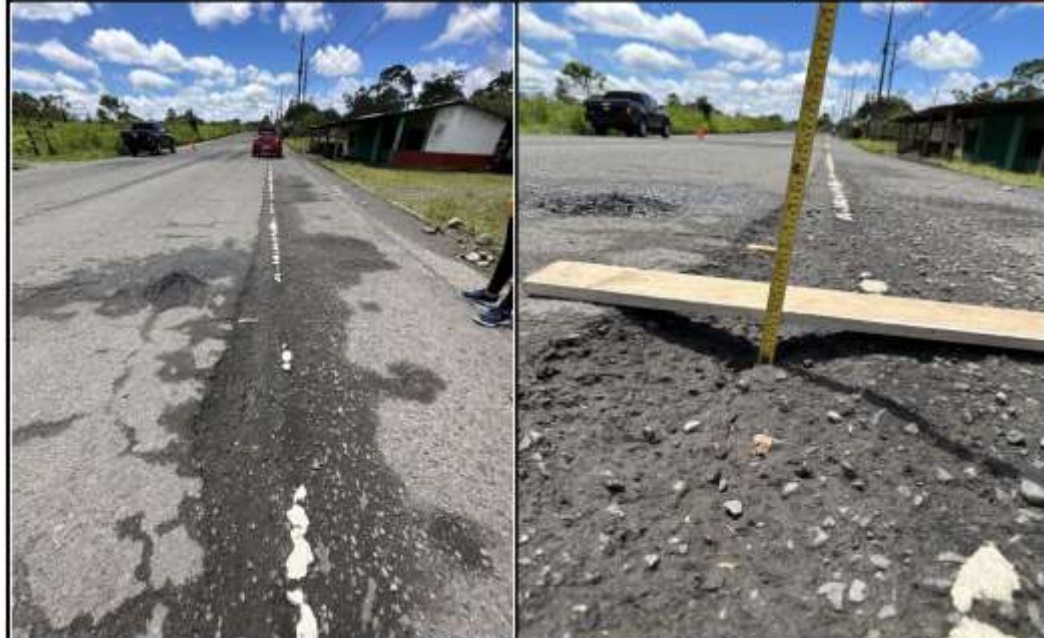
SECCIÓN No. 5 (0+700 - 0+725)							
Falla	Nombre de la falla	Longitud o diámetro (m)	Ancho (m)	Profundidad promedio (cm)	Ancho de grieta promedio (mm)	Sensación	SEVERIDAD
15	Ahuellamiento	25,00	0,50	1,50	-	-	L

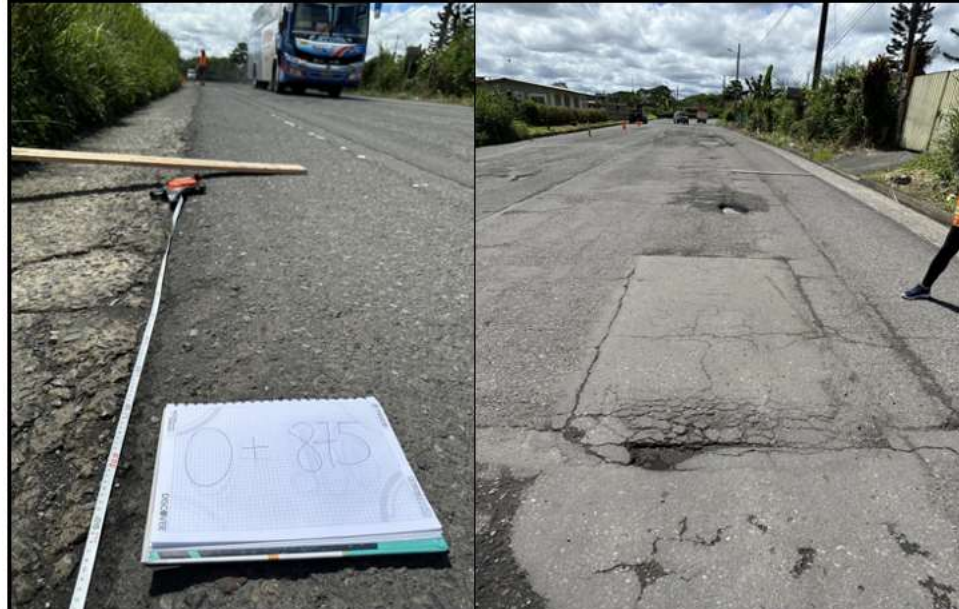
SECCIÓN No. 6 (0+875 - 0+900)							
Falla	Nombre de la falla	Longitud o diámetro (m)	Ancho (m)	Profundidad promedio (cm)	Ancho de grieta promedio (mm)	Sensación	SEVERIDAD
11	Parcheo	2,50	1,00	-	-	ALTO	H

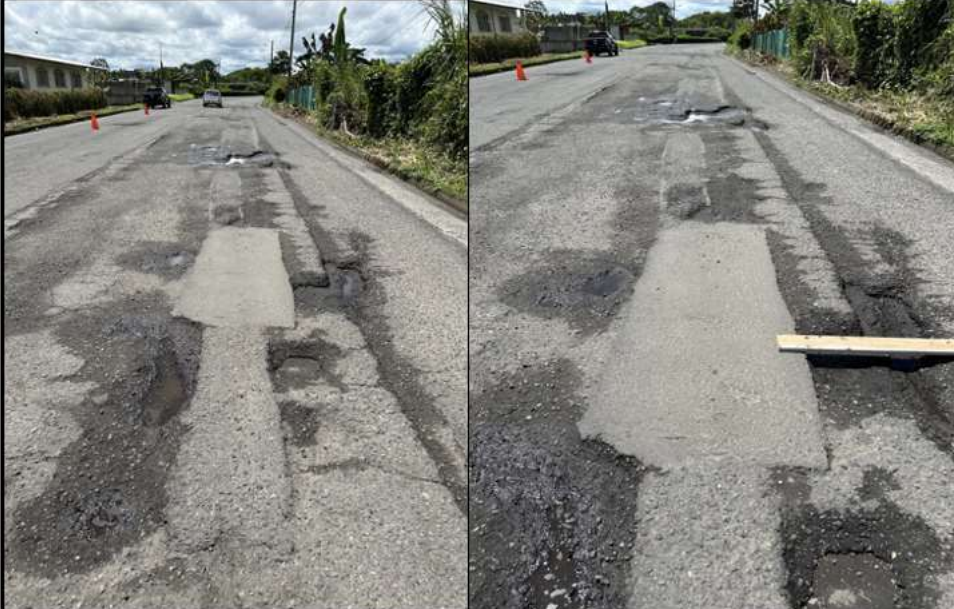
SECCIÓN No. 6 (0+875 - 0+900)							
Falla	Nombre de la falla	Longitud o diámetro (m)	Ancho (m)	Profundidad promedio (cm)	Ancho de grieta promedio (mm)	Sensación	SEVERIDAD
13	Baches	1,40	0,47	8,00	-	-	H

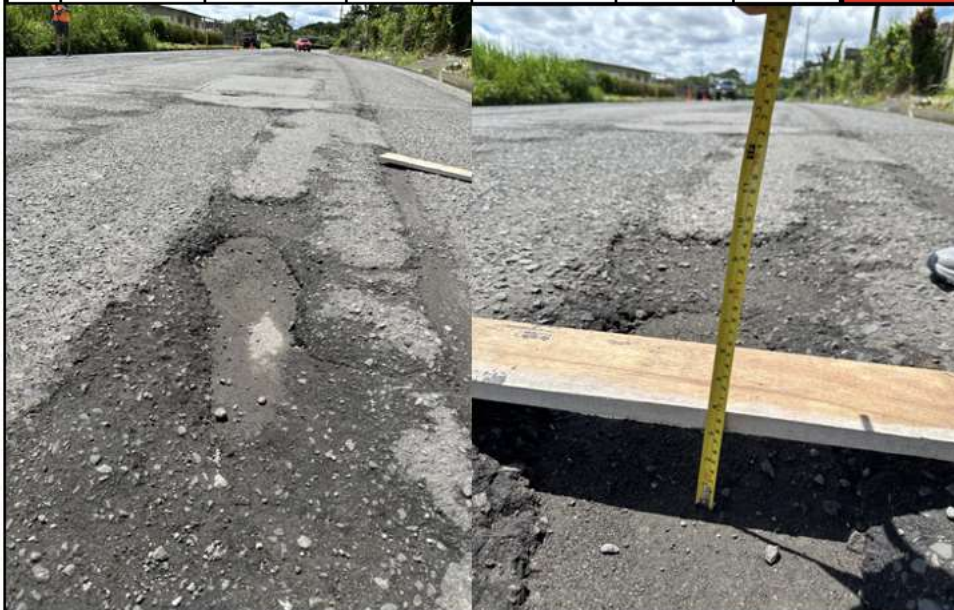
SECCIÓN No. 6 (0+875 - 0+900)							
Falla	Nombre de la falla	Longitud o diámetro (m)	Ancho (m)	Profundidad promedio (cm)	Ancho de grieta promedio (mm)	Sensación	SEVERIDAD
13	Baches	1,20	0,50	10,50	-	-	H

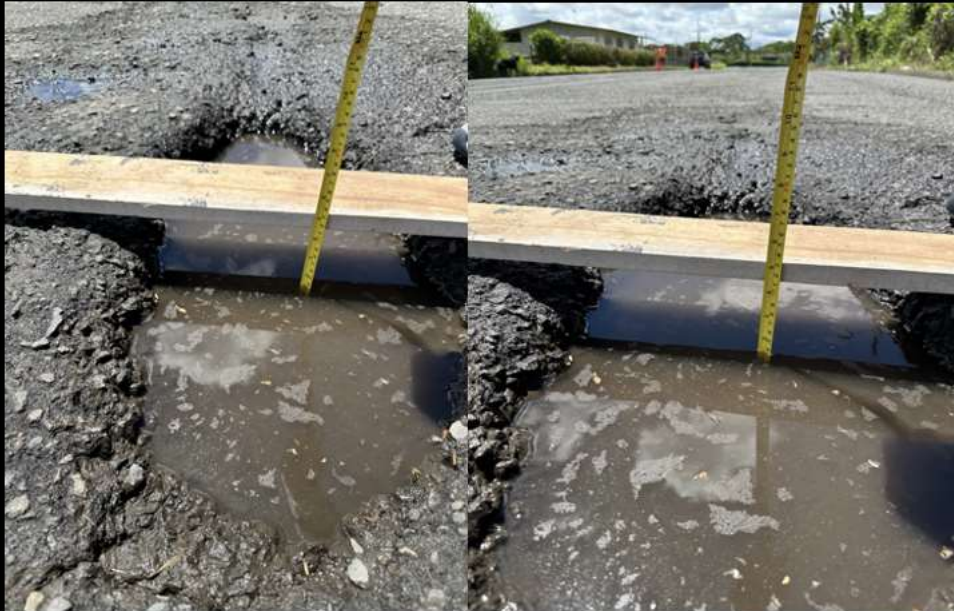
SECCIÓN No. 6 (0+875 - 0+900)							
Falla	Nombre de la falla	Longitud o diámetro (m)	Ancho (m)	Profundidad promedio (cm)	Ancho de grieta promedio (mm)	Sensación	SEVERIDAD
15	Ahuellamiento	1,20	0,50	3,40	-	-	H

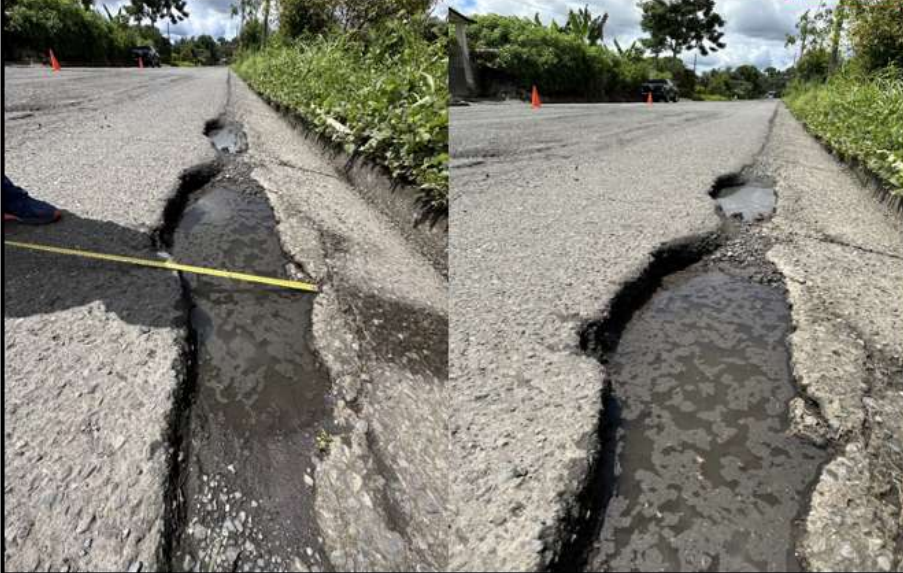
SECCIÓN No. 7 (1+050 - 1+075)							
Falla	Nombre de la falla	Longitud o diámetro (m)	Ancho (m)	Profundidad promedio (cm)	Ancho de grieta promedio (mm)	Sensación	SEVERIDAD
13	Bache	0,40	1,10	5,00		-	M

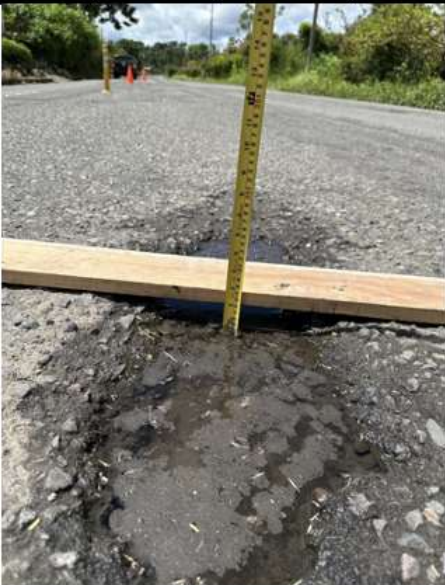
SECCIÓN No. 7 (1+050 - 1+075)							
Falla	Nombre de la falla	Longitud o diámetro (m)	Ancho (m)	Profundidad promedio (cm)	Ancho de grieta promedio (mm)	Sensación	SEVERIDAD
13	Bache	0,45	0,60	6,00	-	-	M

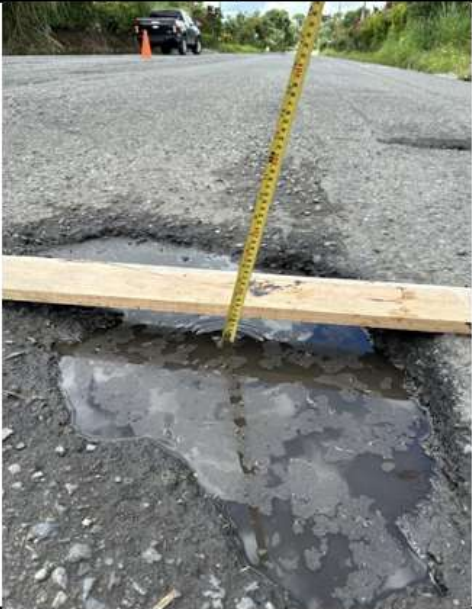
SECCIÓN No. 7 (1+050 - 1+075)							
Falla	Nombre de la falla	Longitud o diámetro (m)	Ancho (m)	Profundidad promedio (cm)	Ancho de grieta promedio (mm)	Sensación	SEVERIDAD
13	Baches	0,80	0,80	15,00	-	-	H

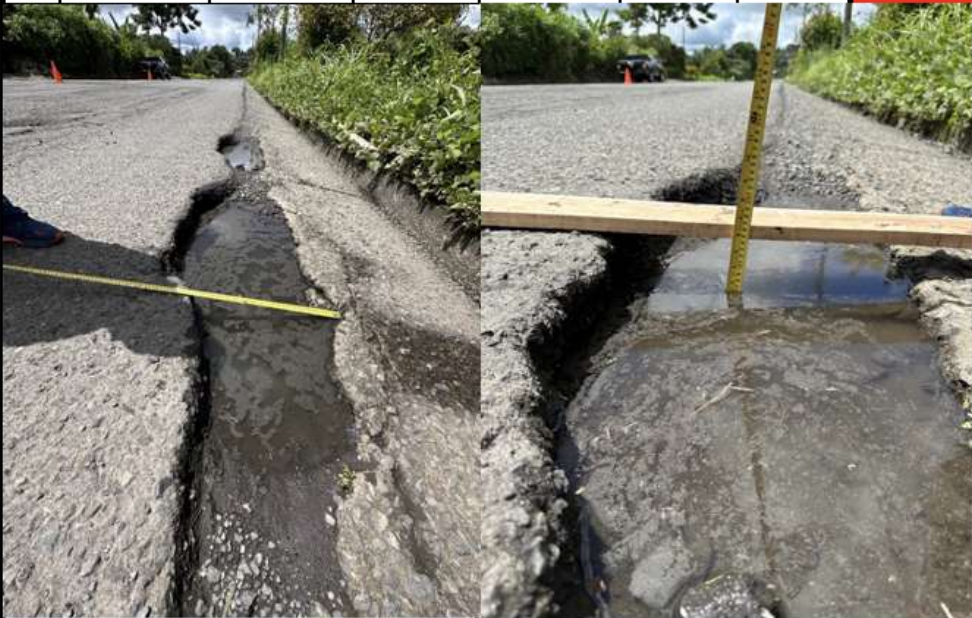
SECCIÓN No. 7 (1+050 - 1+075)							
Falla	Nombre de la falla	Longitud o diámetro (m)	Ancho (m)	Profundidad promedio (cm)	Ancho de grieta promedio (mm)	Sensación	SEVERIDAD
19	Desmoronamiento de agregados	25,00	10,00	-	-	-	H

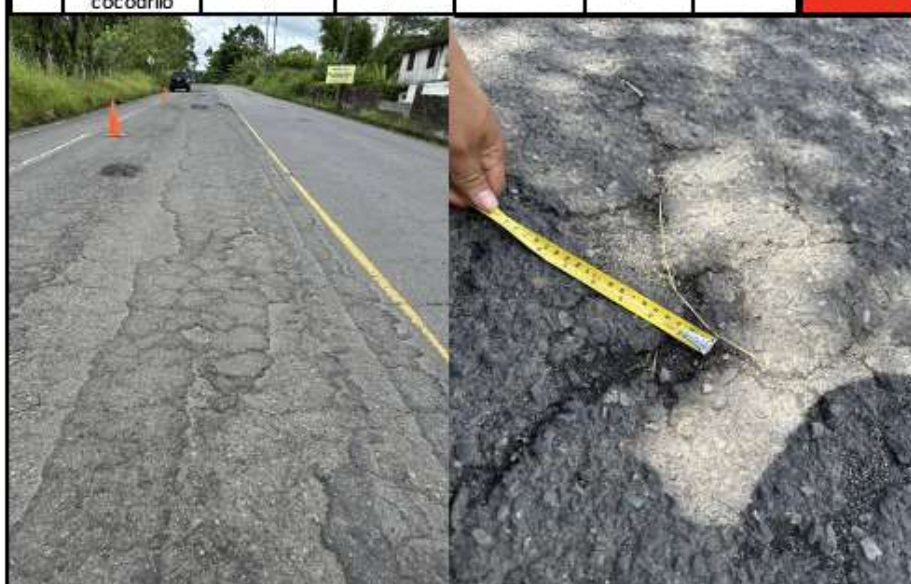
SECCIÓN No.9 (1+400 - 1+425)							
Falla	Nombre de la falla	Longitud o diámetro (m)	Ancho (m)	Profundidad promedio (cm)	Ancho de grieta promedio (mm)	Sensación	SEVERIDAD
1	Piel de cocodrilo	25,00	3,00	-	1,20	-	M

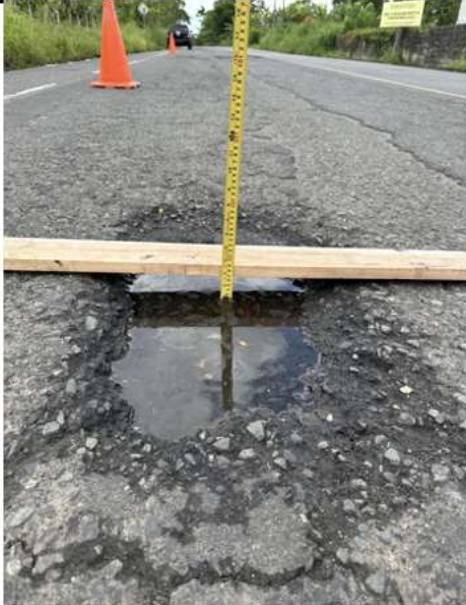
SECCIÓN No.9 (1+400 - 1+425)							
Falla	Nombre de la falla	Longitud o diámetro (m)	Ancho (m)	Profundidad promedio (cm)	Ancho de grieta promedio (mm)	Necesita invertención	SEVERIDAD
13	Baches	2,60	0,65	7,00	-	-	H

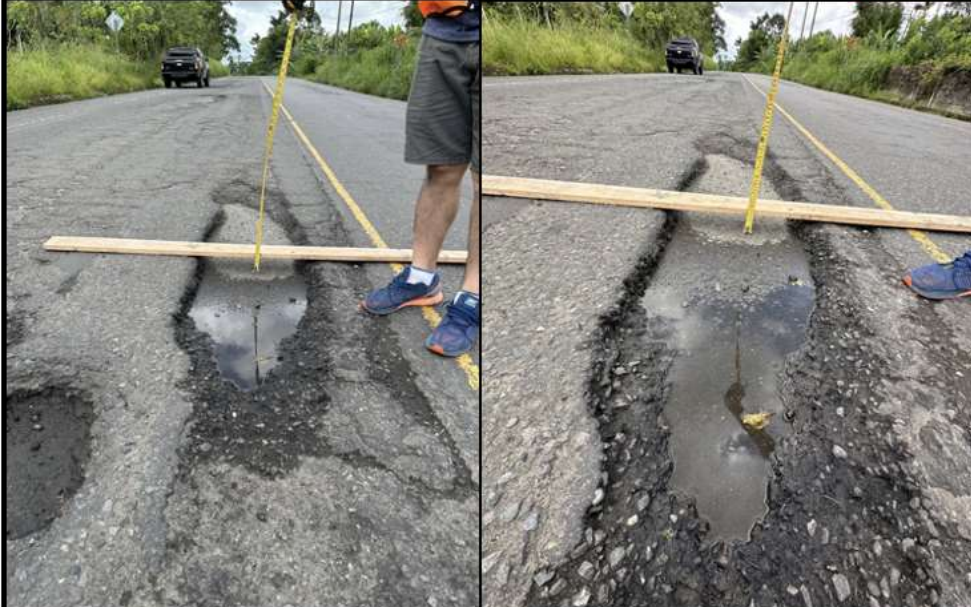
SECCIÓN No.9 (1+400 - 1+425)							
Falla	Nombre de la falla	Longitud o diámetro (m)	Ancho (m)	Profundidad promedio (cm)	Ancho de grieta promedio (mm)	Necesita invertención	SEVERIDAD
13	Baches	2,00	0,80	7,00	-	-	H

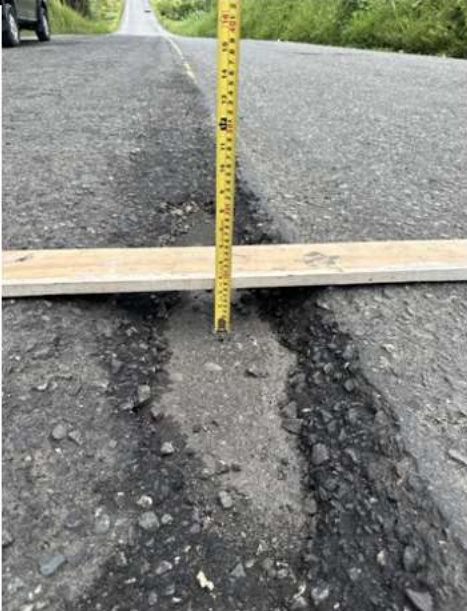
SECCIÓN No. 10 (1+575 - 1+600)							
Falla	Nombre de la falla	Longitud o diámetro (m)	Ancho (m)	Profundidad promedio (cm)	Ancho de grieta promedio (mm)	Sensación	SEVERIDAD
13	Baches	0,90	0,60	8,00	-	-	H

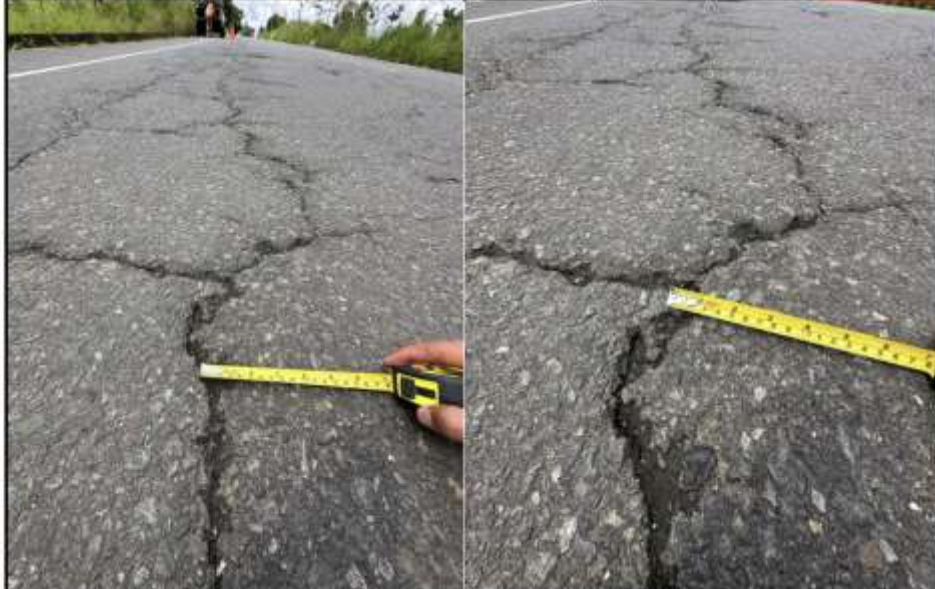
SECCIÓN No.11 (1+725 - 1+800)							
Falla	Nombre de la falla	Longitud o diámetro (m)	Ancho (m)	Profundidad promedio (cm)	Ancho de grieta promedio (mm)	Sensación	SEVERIDAD
1	Piel de cocodrilo	25,00	1,20	-	3,00	-	M

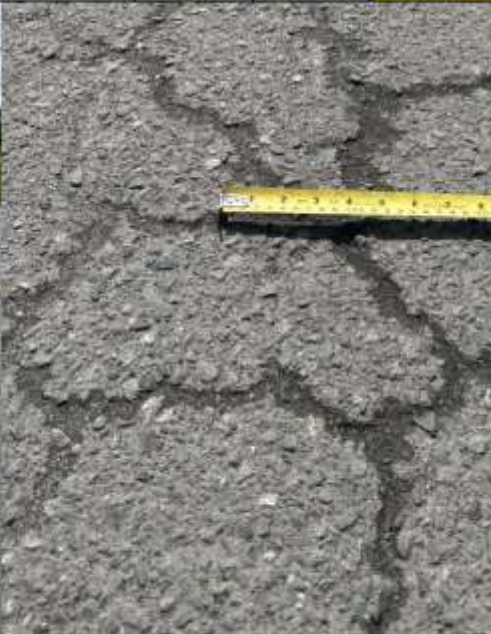
SECCIÓN No.11 (1+725 - 1+800)							
Falla	Nombre de la falla	Longitud o diámetro (m)	Ancho (m)	Profundidad promedio (cm)	Ancho de grieta promedio (mm)	Sensación	SEVERIDAD
11	Parcheo	5,00	0,90	-	-	MEDIA	M

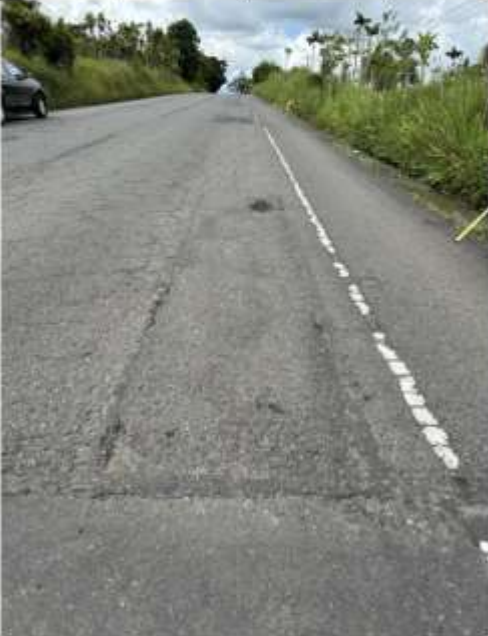
SECCIÓN No.11 (1+725 - 1+800)							
Falla	Nombre de la falla	Longitud o diámetro (m)	Ancho (m)	Profundidad promedio (cm)	Ancho de grieta promedio (mm)	Necesita invertención	SEVERIDAD
13	Baches	0,39	0,40	5,00	-	-	M

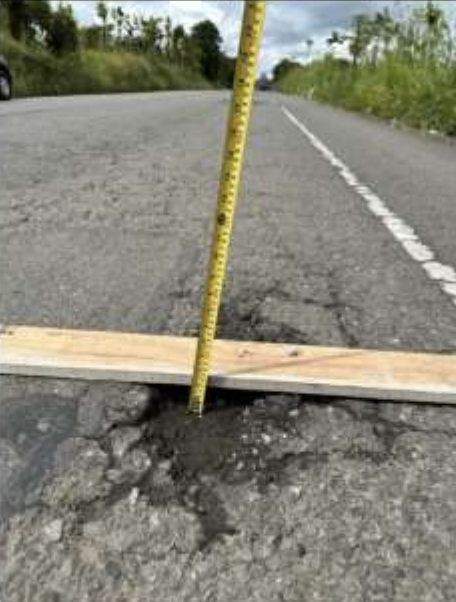
SECCIÓN No.11 (1+725 - 1+800)							
Falla	Nombre de la falla	Longitud o diámetro (m)	Ancho (m)	Profundidad promedio (cm)	Ancho de grieta promedio (mm)	Necesita invertención	SEVERIDAD
13	Baches	0,30	0,60	7,00	-	-	M

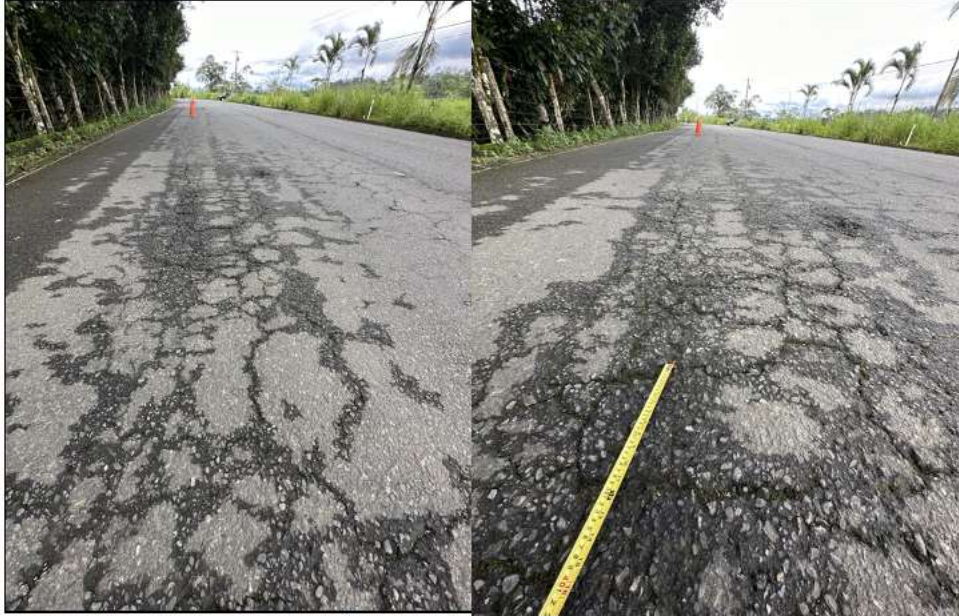
SECCIÓN No. 12 (1+925 - 1+950)							
Falla	Nombre de la falla	Longitud o diámetro (m)	Ancho (m)	Profundidad promedio (cm)	Ancho de grieta promedio (mm)	Sensación	SEVERIDAD
13	Baches	0,40	0,70	5,00	-	-	H

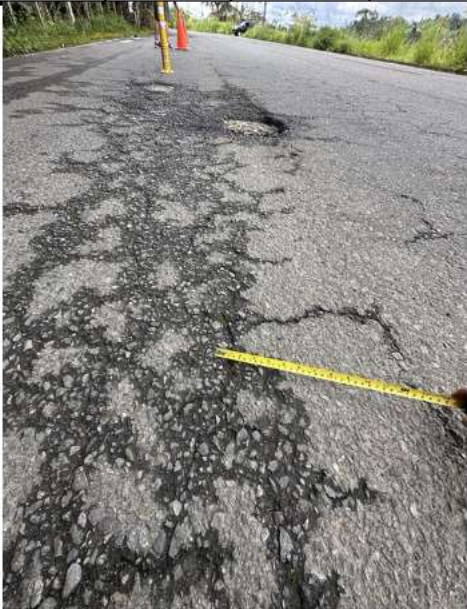
SECCIÓN No.13 (1+975 - 2+000)							
Falla	Nombre de la falla	Longitud o diámetro (m)	Ancho (m)	Profundidad promedio (cm)	Ancho de grieta promedio (mm)	Sensación	SEVERIDAD
1	Piel de cocodrilo	10,00	1,50	-	4,00	-	M

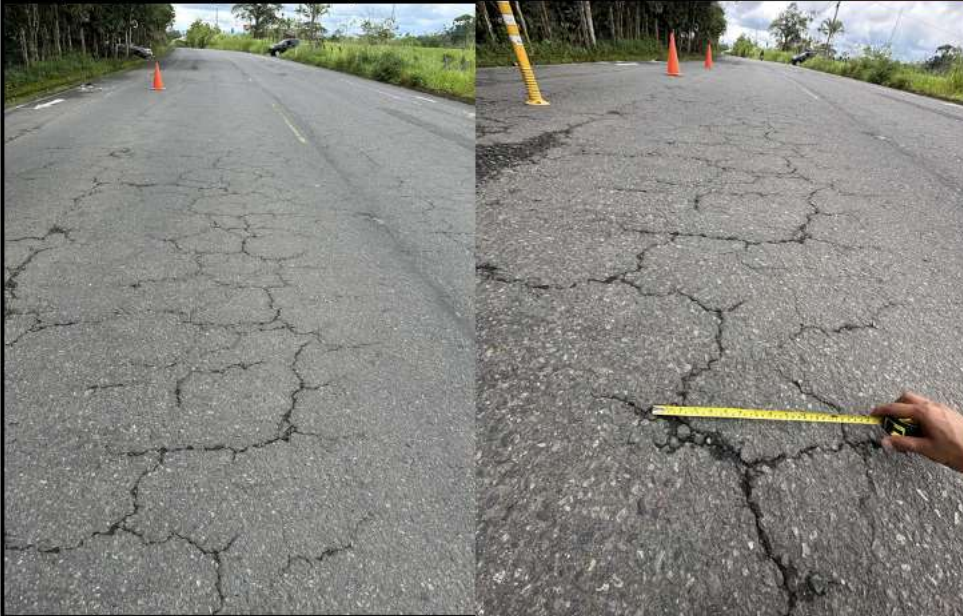
SECCIÓN No.13 (1+975 - 2+000)							
Falla	Nombre de la falla	Longitud o diámetro (m)	Ancho (m)	Profundidad promedio (cm)	Ancho de grieta promedio (mm)	Sensación	SEVERIDAD
11	Pacheo	5,50	0,60	-	-	SUAVE	L

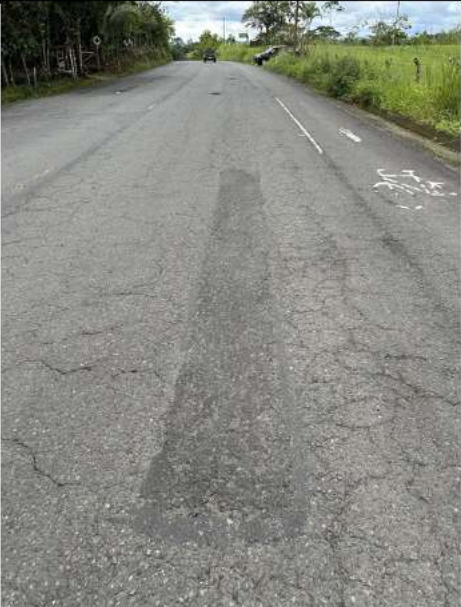
SECCIÓN No.13 (1+975 - 2+000)							
Falla	Nombre de la falla	Longitud o diámetro (m)	Ancho (m)	Profundidad promedio (cm)	Ancho de grieta promedio (mm)	Sensación	SEVERIDAD
13	Baches	0,90	0,50	8,00	-	-	H
