**PONTIFICIA UNIVERSIDAD CATÓLICA DEL ECUADOR**

**DISERTACIÓN PREVIA A LA OBTENCIÓN DEL TÍTULO DE  
INGENIERÍA CIVIL**

**“MÉTODOS DE INTERVENCIÓN PARA CONTROLAR LAS PATOLOGÍAS  
NO ESTRUCTURALES MÁS COMUNES EN EDIFICACIONES DE  
VIVIENDA EN EL CENTRO HISTÓRICO DE LA CAPITAL DEL ECUADOR”**

**QUITO, 2019**

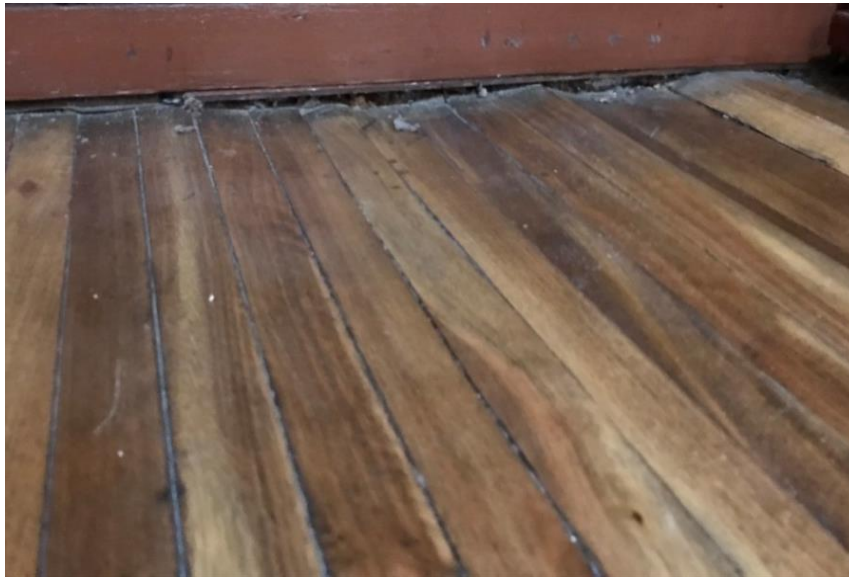
El agua se filtrará a través de las juntas de las duelas de madera produciendo hinchamiento a corto plazo y putrefacción a largo plazo.

**Ilustración 2.31 Hinchamiento de duelas de madera (Elaboración propia, 2019)**

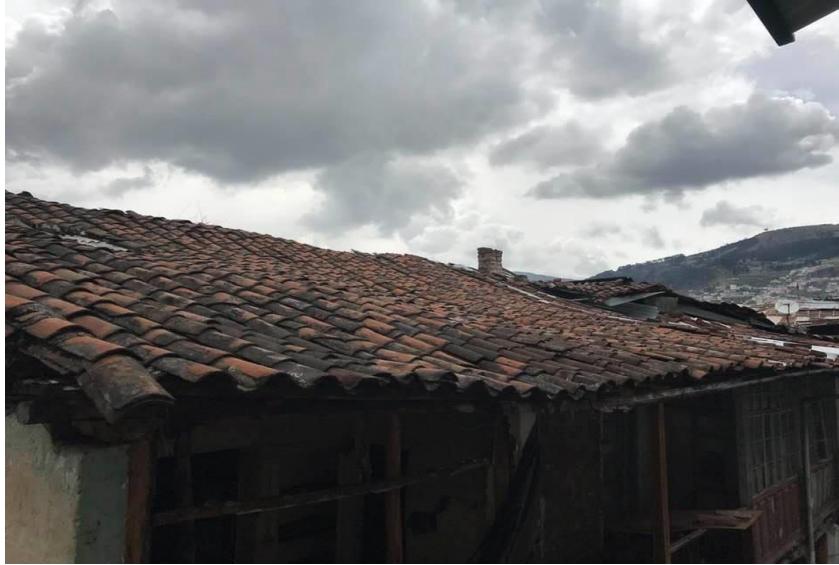
**Ilustración 2.39 Daño en cubierta de teja (Elaboración propia, 2019)**

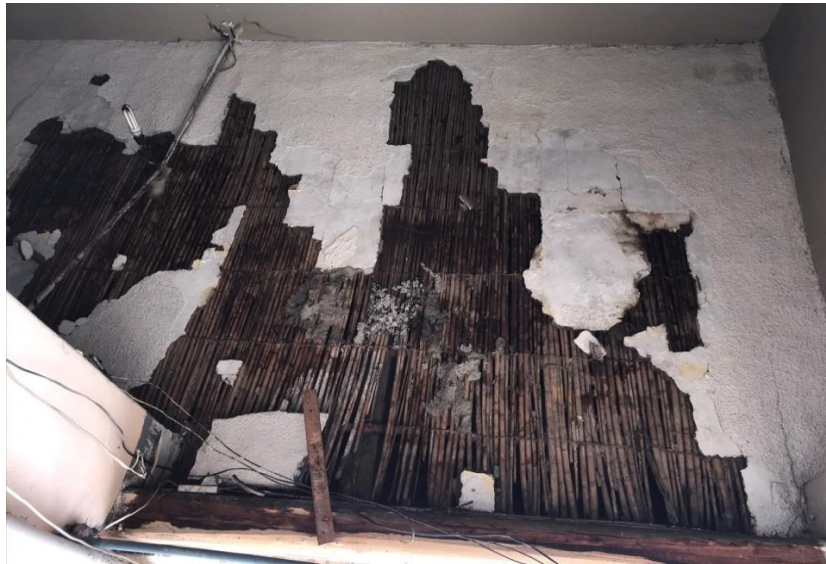
**Ilustración 2.42 Daño en tumbado de carrizo (Elaboración propia, 2019)**

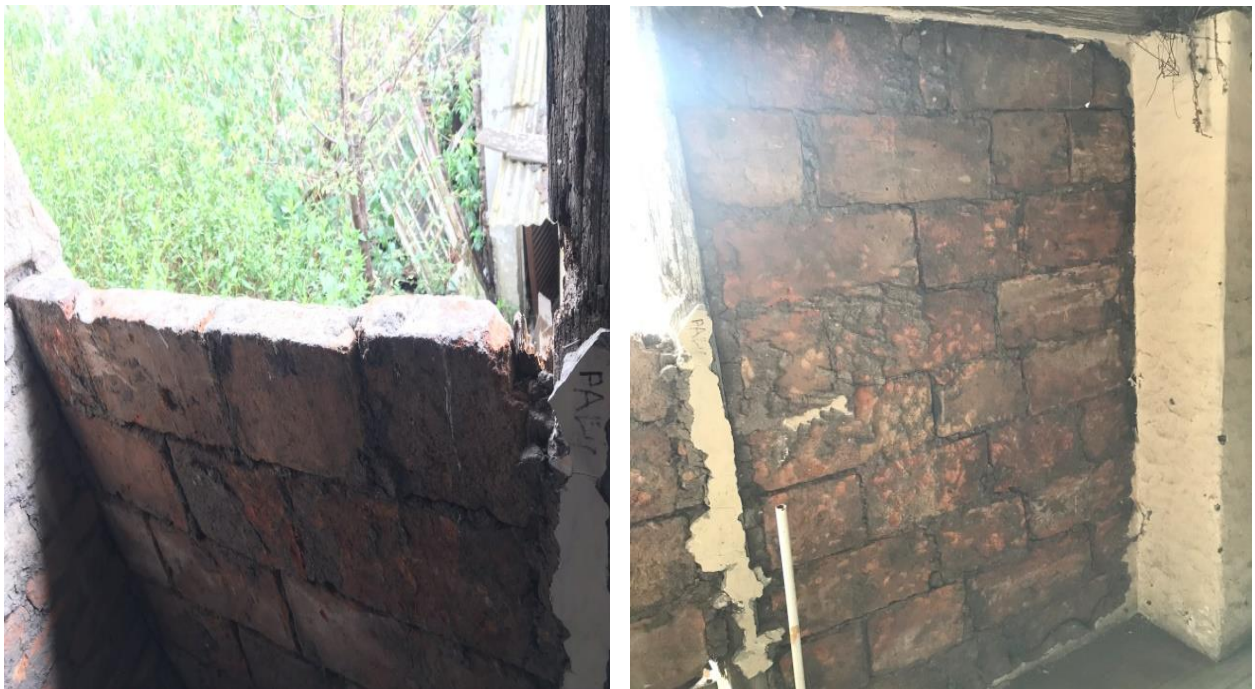
Esto genera que el elemento no tenga el rendimiento esperado y se produzcan desprendimientos, fisuras, inestabilidad y agrietamientos.

**Ilustración 3.16 Incorrecta colocación de ladrillos en la casa 2 (Elaboración propia, 2019)**

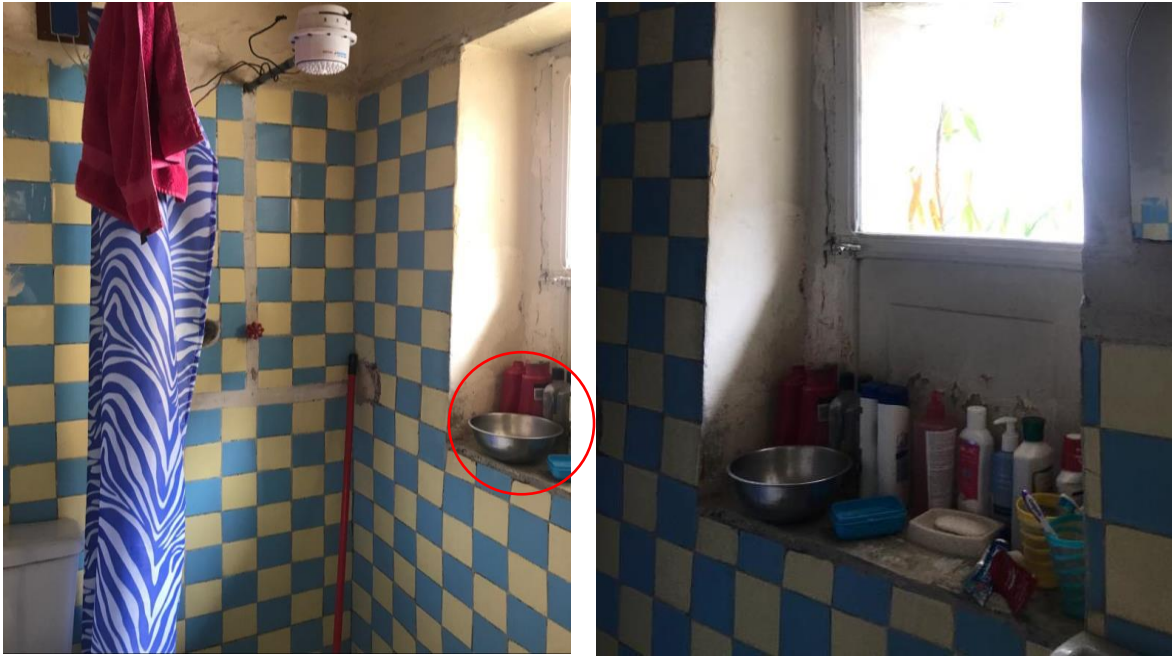
**Ilustración 3.17 Inexistente protección en un baño de la casa 1 (Elaboración propia, 2019)**

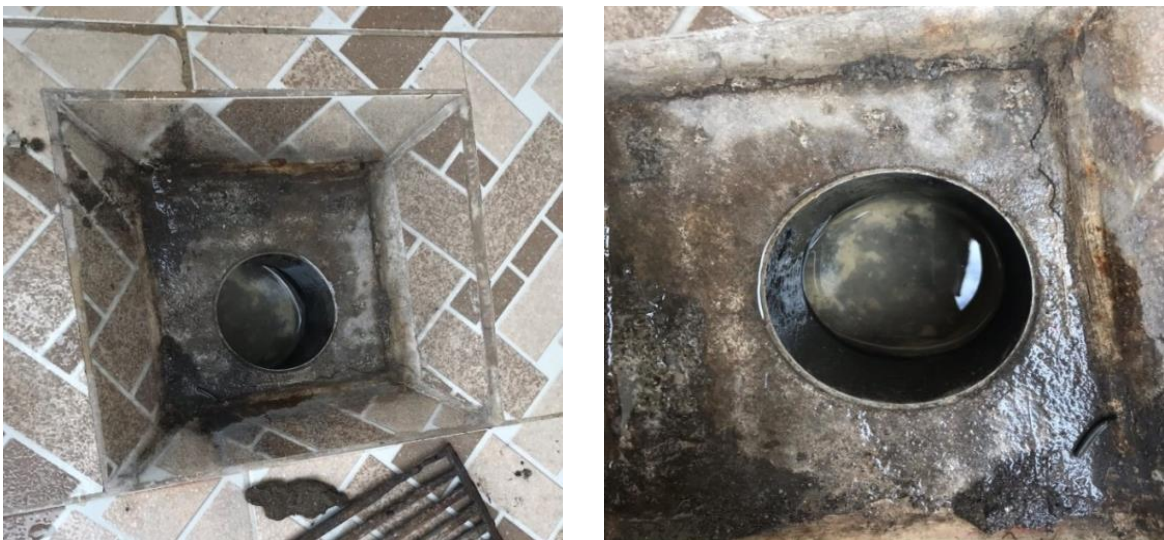
**Ilustración 3.18 Desagüe de agua lluvia en la casa 4 (Elaboración propia, 2019)**

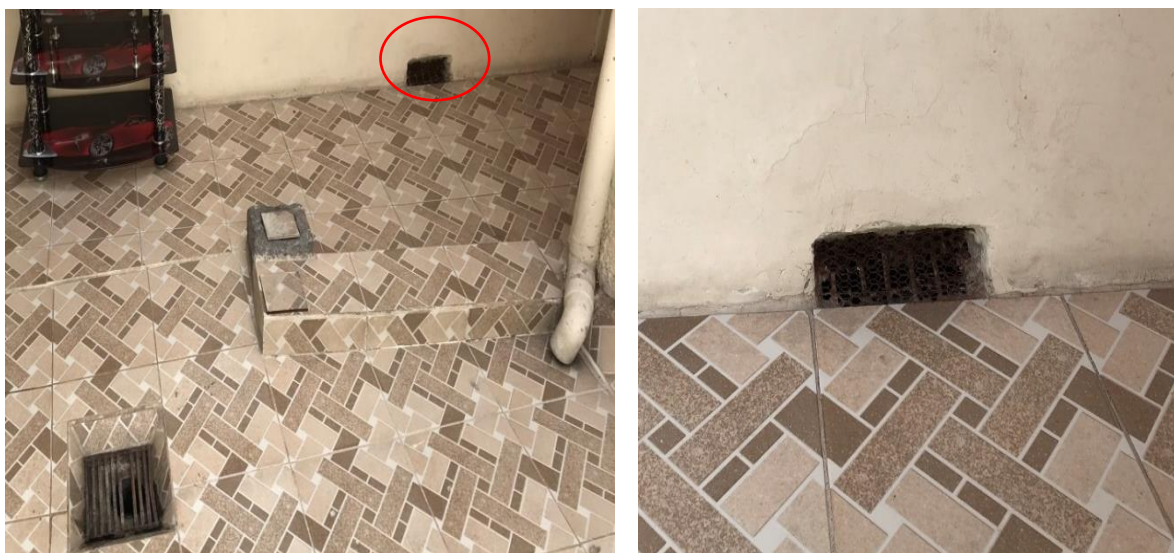
**Ilustración 3.22 Mechinal en la casa 4 (Elaboración propia, 2019)**

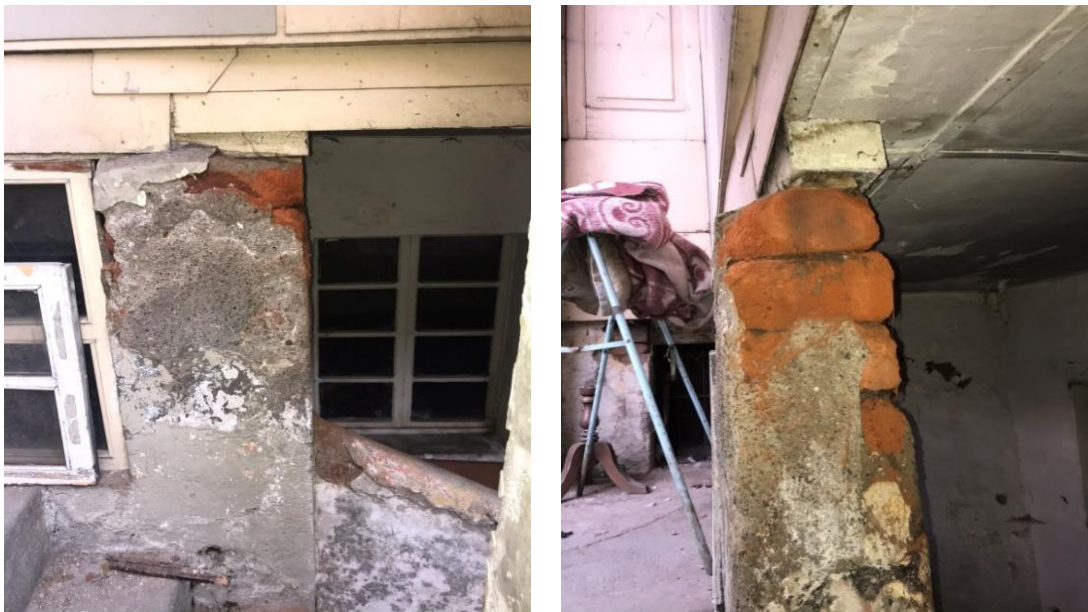
**Ilustración 3.23 Construcción informal en la casa 3 (Elaboración propia, 2019)**

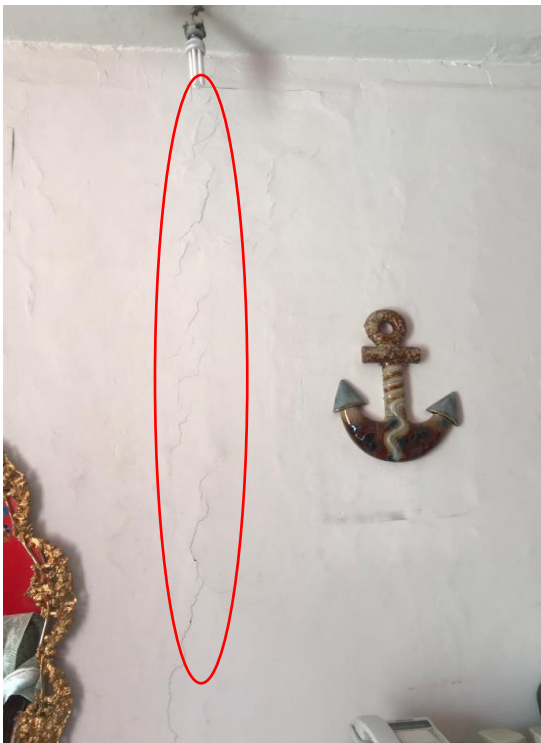
**Ilustración 3.26 Fisura en una pared de adobe en la casa 1 (Elaboración propia, 2019)**

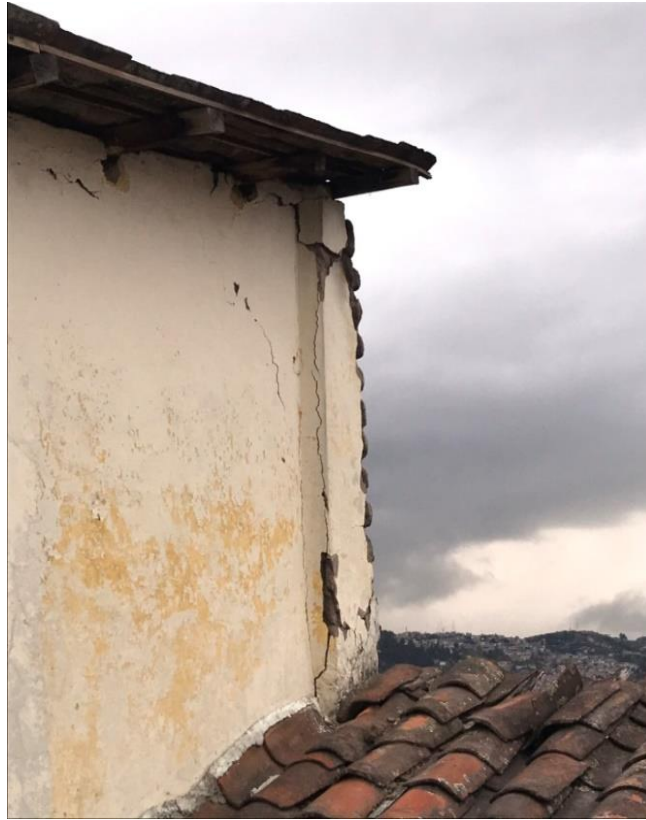
**Ilustración 3.27** Grieta en una mampostería de adobe en la casa 3 (Elaboración propia, 2019)

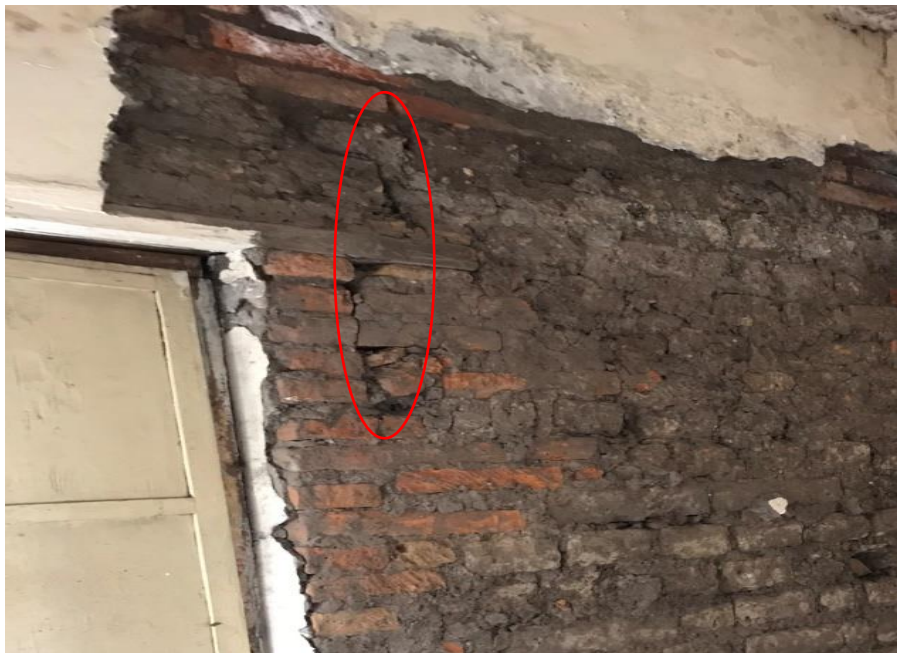
**Ilustración 3.28** Fisura en mampostería de ladrillo en la casa 2 (Elaboración propia, 2019)

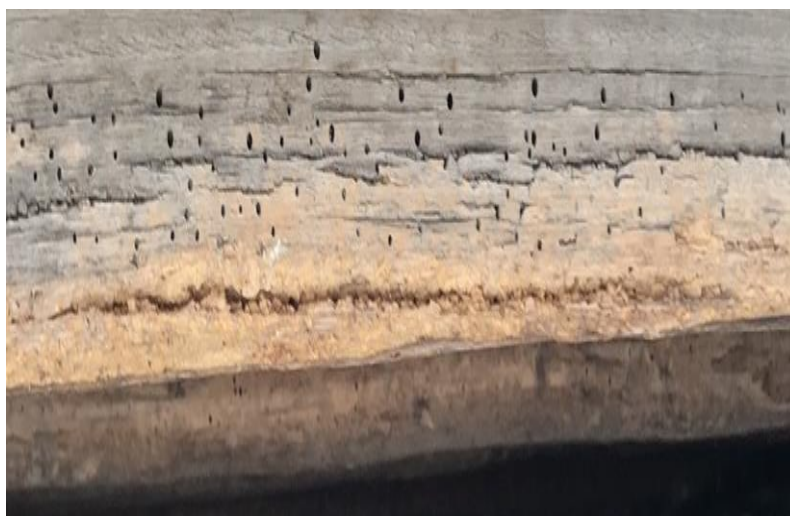
Ilustración 3.36 Acercamiento de la ilustración 93 (Elaboración propia, 2019)

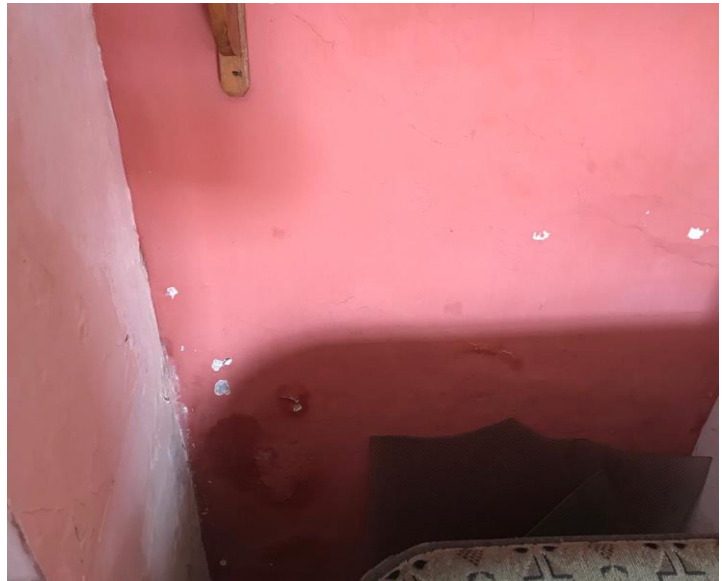
Ilustración 3.37 Descascaramientos en mampostería de adobe en la casa 1 (Elaboración propia, 2019)

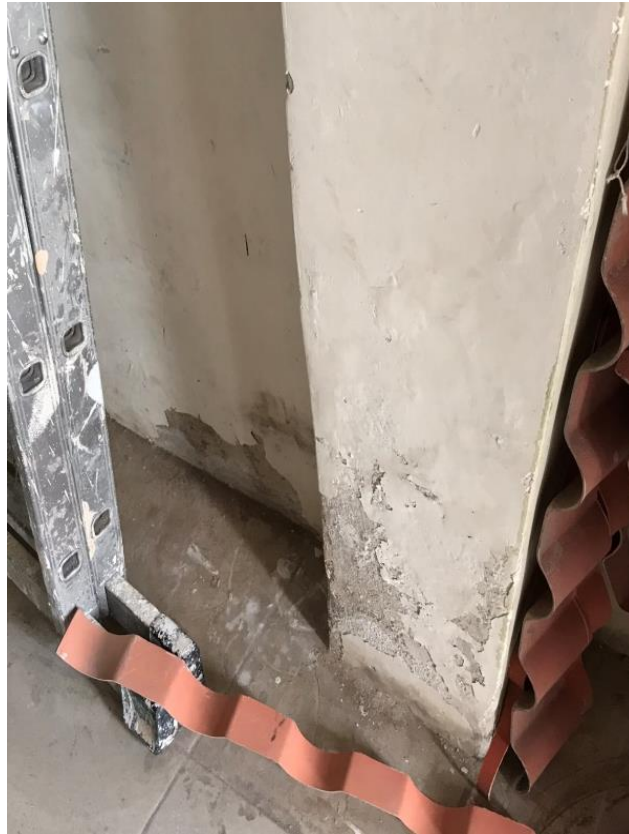
**Ilustración 3.41 Descascaramientos en mampostería de adobe en la casa 5 (Elaboración propia, 2019)**

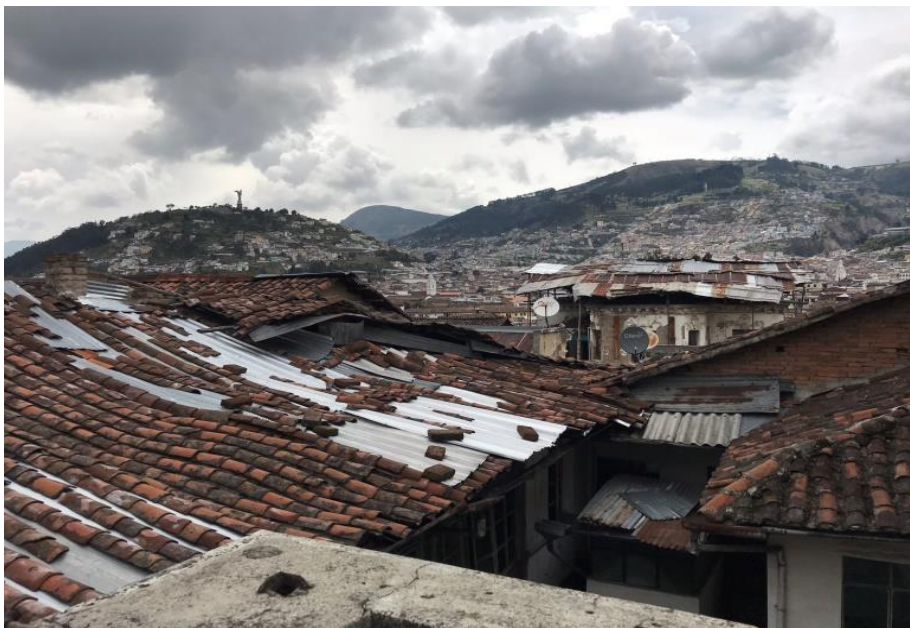
**Ilustración 3.42 Deterioro en la cubierta de teja en la casa 2 (Elaboración propia, 2019)**

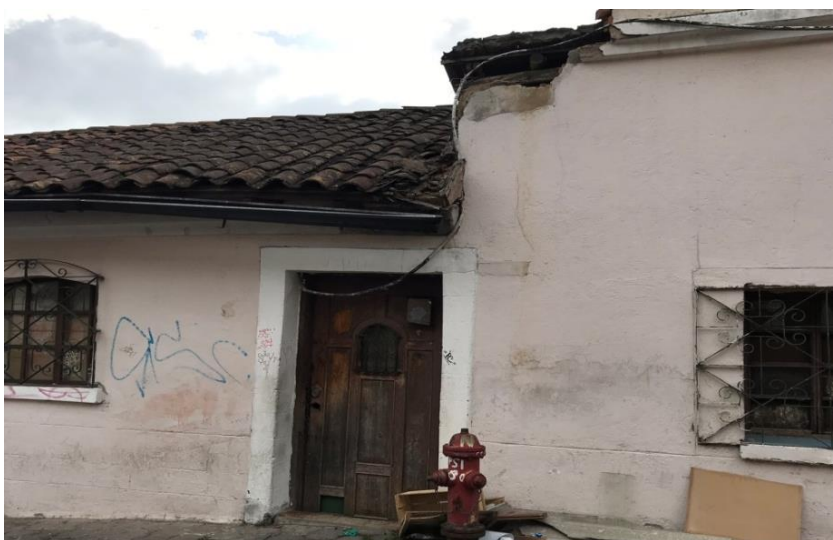
**Ilustración 3.43 Deterioro en la cubierta de teja en la casa 3 (Elaboración propia, 2019)**

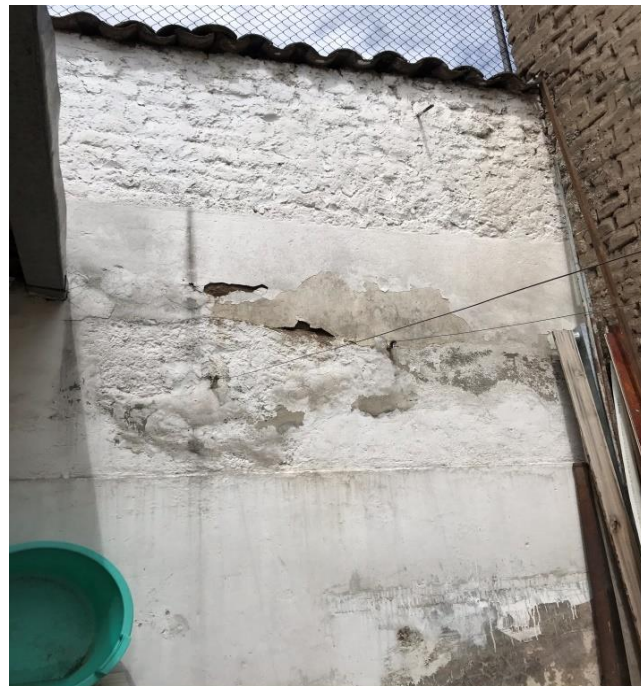
**Ilustración 3.46 Desprendimiento del enlucido de barro en la casa 4 (Elaboración propia, 2019)**

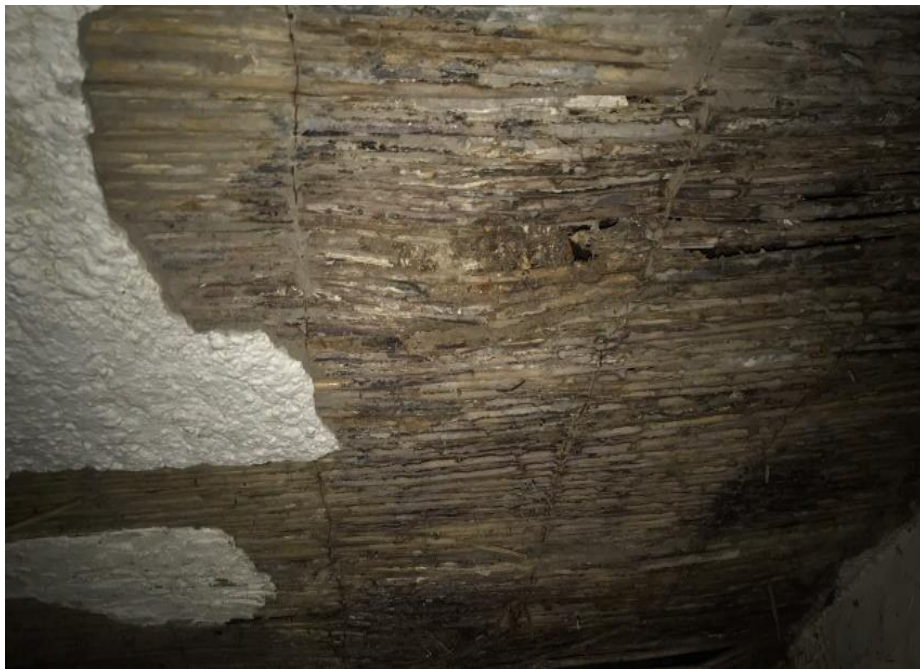
Ilustración 3.50 Desprendimiento del enlucido de barro en la casa 3 (Elaboración propia, 2019)

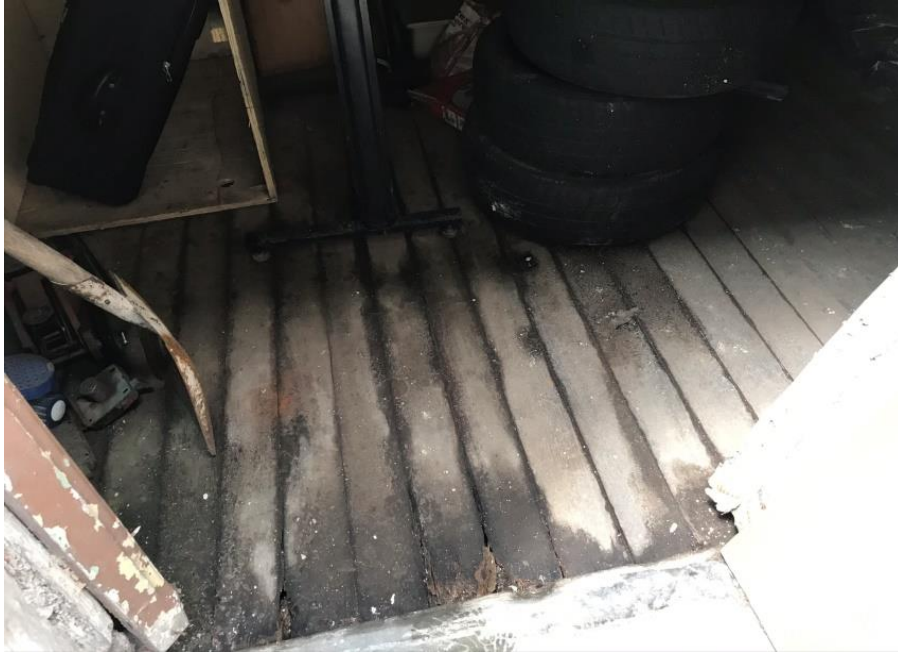
Ilustración 3.51 Daño en piso de madera en la casa 2 (Elaboración propia, 2019)

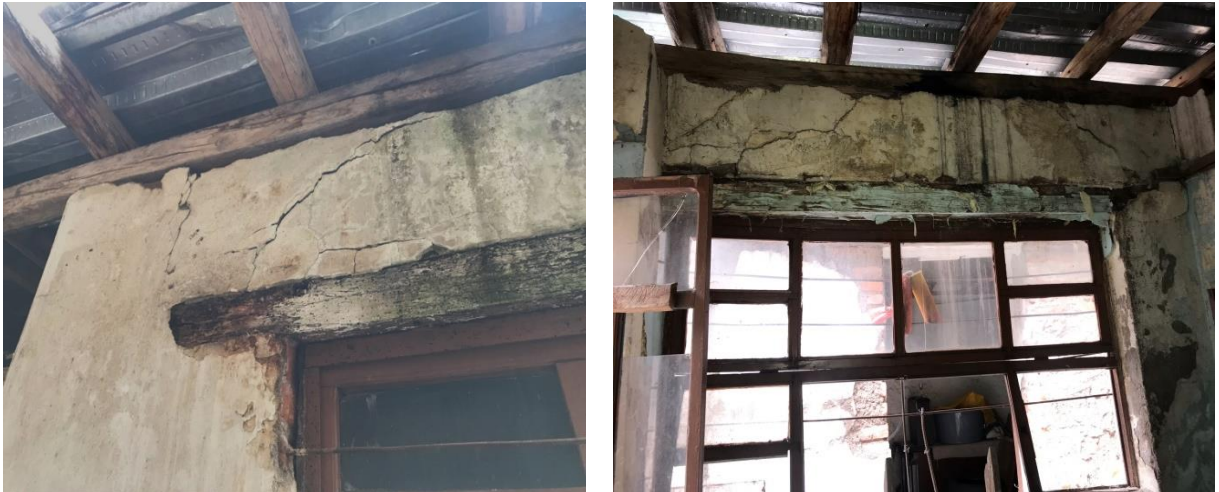
**Ilustración 3.53** Daño en el dintel de madera y en la mampostería de adobe en la casa 2 (Elaboración propia, 2019)

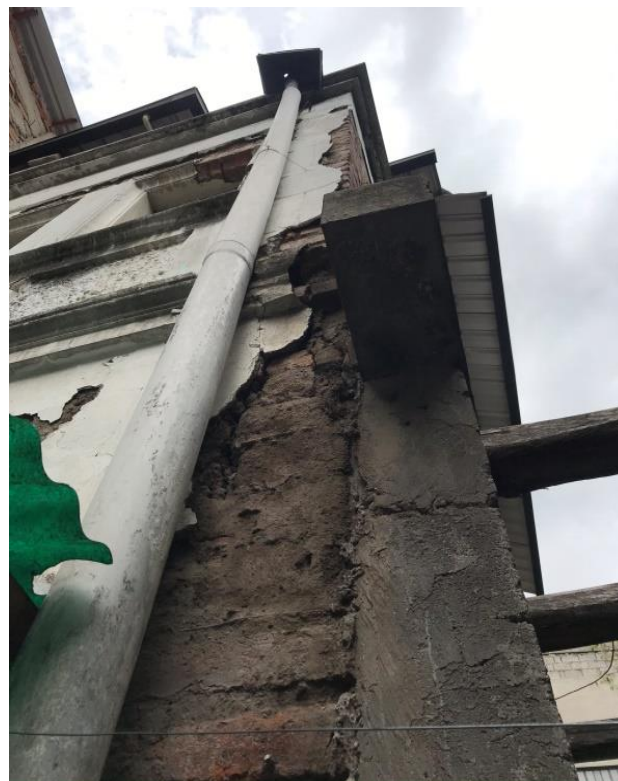
**Ilustración 3.54** Daño en mampostería de ladrillo en la casa 2 (Elaboración propia, 2019)

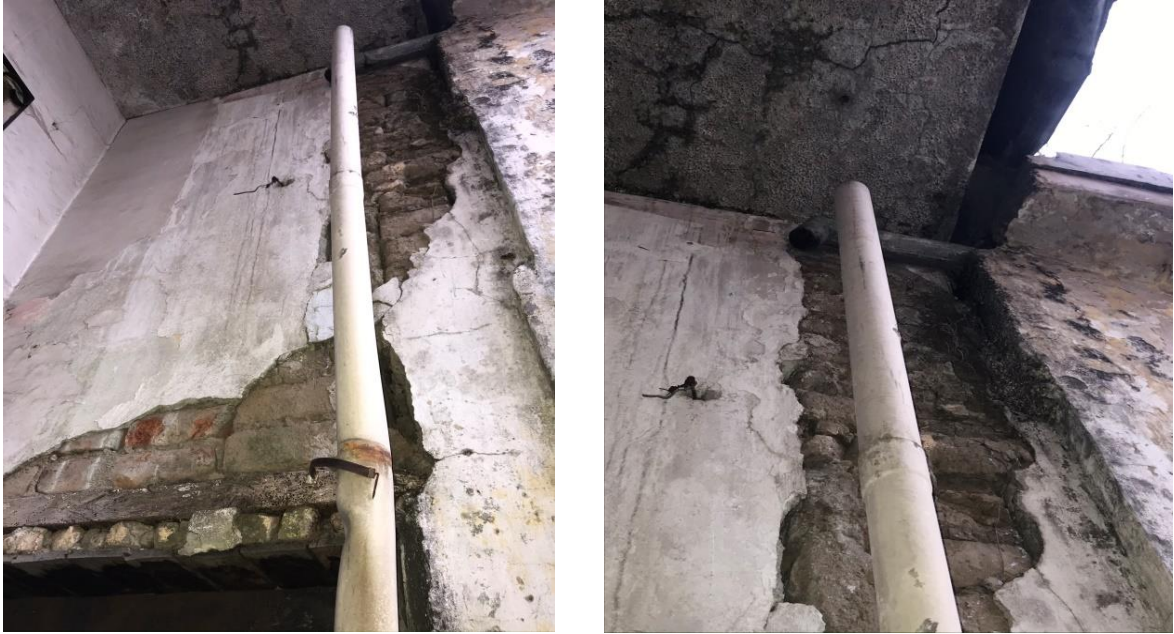
**Ilustración 3.55 Ruptura de una bajante de agua lluvia en la casa 3 (Elaboración propia, 2019)**

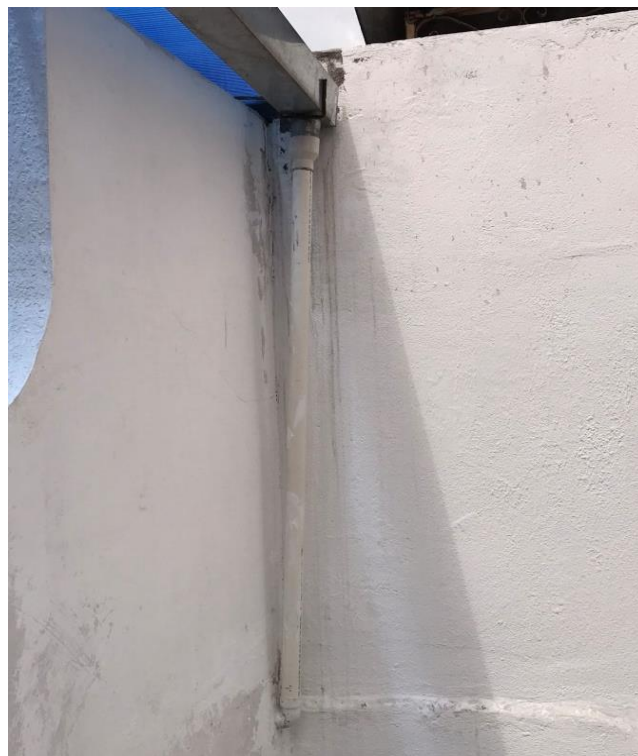
**Ilustración 3.56 Daño en mampostería de adobe en la casa 5 (Elaboración propia, 2019)**

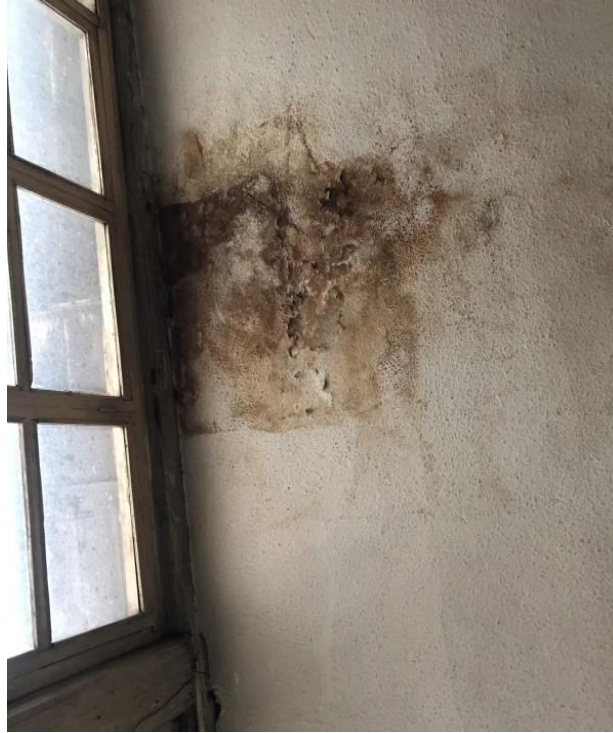
**Ilustración 3.57 Daño en la pintura en la casa 3 (Elaboración propia, 2019)**

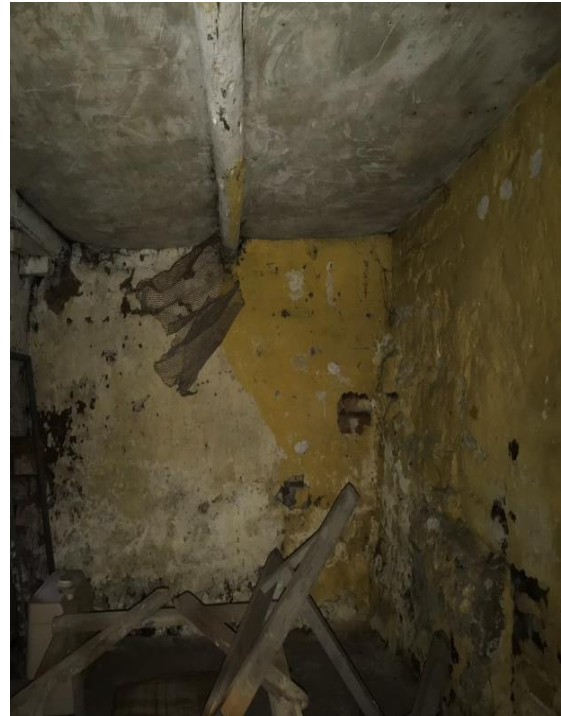
**Ilustración 3.58 Descascaramientos y eflorcencias en muros de adobe en la casa 3 (Elaboración propia, 2019)**

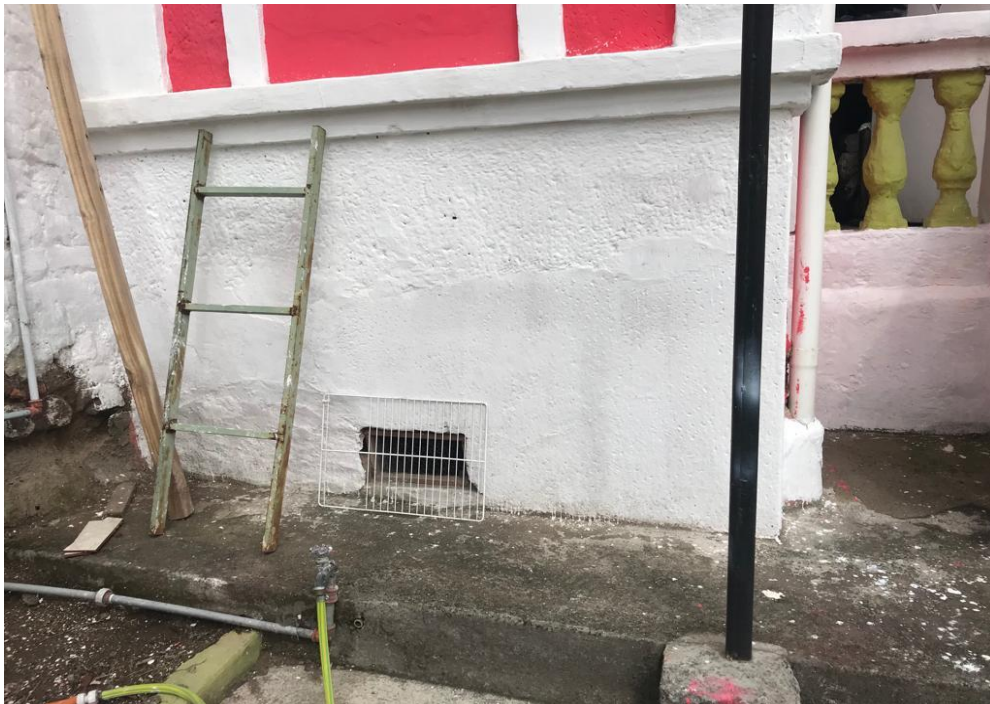
**Ilustración 4.8 Mechnal en la casa 1 (Elaboración propia, 2019)**
