Pontificia Universidad Católica del Ecuador

**INFORME FINAL DEL PROYECTO**

Evaluación para la gestión accesible en museos para personas con discapacidad en la ciudad de Ibarra Provincia de Imbabura.

IBARRA, JUNIO – 2022

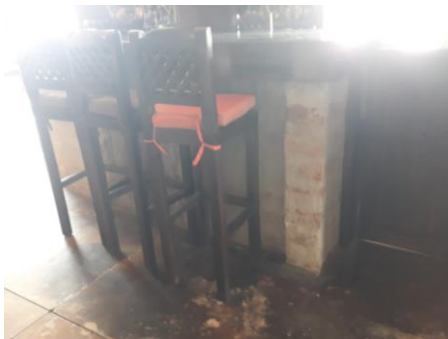
Recepción	5%	Convertible	<p>En el caso de la recepción, esta no cuenta con un caunter a una altura correcta, pero si con la adecuación, aunque no posee registros en sistema braille, pantallas LED, registros ilustrados, rotulación para personas con discapacidad visual y otros parámetros, siendo convertible ya que, no cumple con casi ningún parámetro, pero se pueden realizar ciertos ajustes que mejoren las condiciones del espacio.</p>

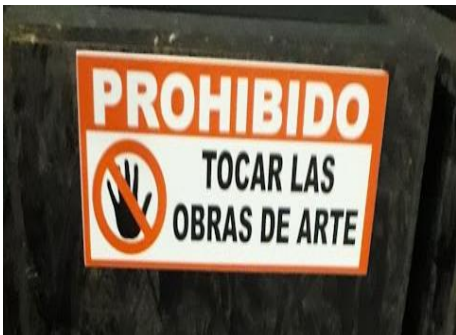
Señalética	24%	Convertible	<p>El museo no cuenta con señalética accesible, pero sí de información, conteniendo datos sobre los cuadros y esculturas que se exponen, elaborado sobre un material poco resistente, igualmente, tiene señalética de prevención, sin embargo no posee señalética de ubicación o dirección o en sistema braille y de emergencia, ni audible o táctil o que explique la función del entorno.</p>

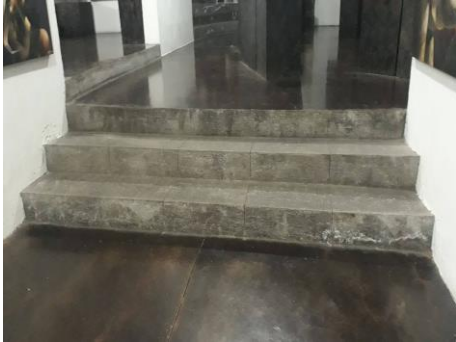
Escalera nivel 1	42%	Practicable.	<p>En el caso de este tipo de escalera, se aprecia que cuenta con un ancho libre de paso con superficie antideslizante y una huella y contrahuella correcta, no obstante, es pertinente que se adecuen al espacio pasamanos, indicadores visuales y otros elementos, siendo practicable al contar con las condiciones mínimas que establece la normativa aplicada.</p>

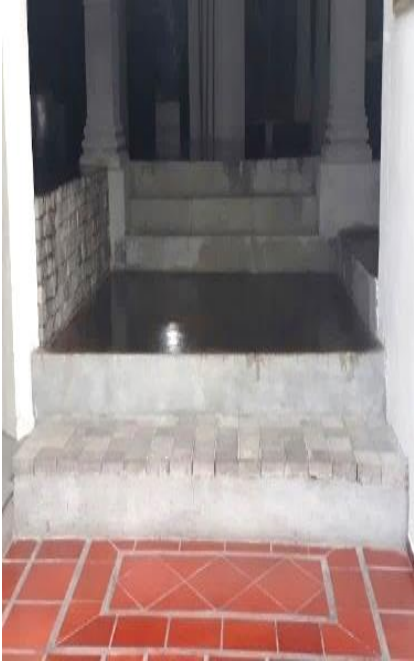
Escalera nivel 5	38%	Practicable.	<p>El caso de la escalera ubicada en la nivel cinco (5) de la sala de exposición del museo, posee un ancho correcto, una huella y contrahuella correcta así como, un descanso con dimensiones adecuadas pero no cuenta una superficies completamente rectas, pasamanos, bordes redondeados, entre otros, con lo cual la escalera es practicable al con cumplir totalmente con la norma.</p>

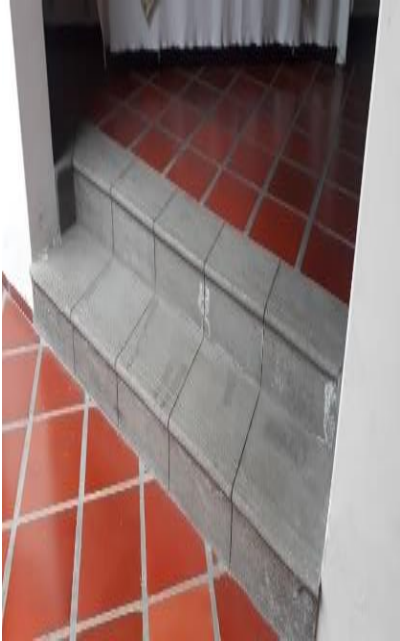
Escalera nivel 6	30%	Convertible	<p>La escalera cuenta con una huella con dimensiones que se ajustan a la norma y áreas de maniobra adecuadas sin embargo, no posee pasamanos, sus bordes con puntiagudos, no cuenta con indicadores visuales y la contrahuella no cumple con la norma, por lo cual es convertible.</p>

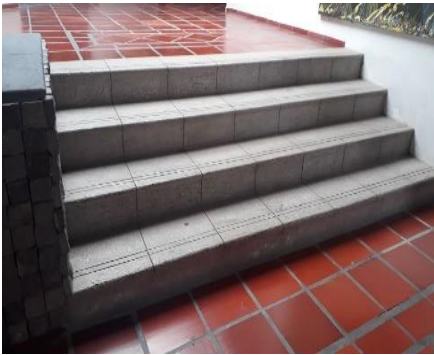
Escalera nivel 7	22%	Convertible	<p>El museo cuenta con escaleras en varios niveles, siendo que, la escalera del nivel siete (7) tiene un ancho adecuado pero no posee pasamanos, y sus bordes son puntiagudos, no tiene descansos, tramos o indicadores visuales pero tiene una huella y contrahuella correcta, por lo que, es convertible al tener ciertas condiciones que permiten transformar el espacio y generar accesibilidad.</p>

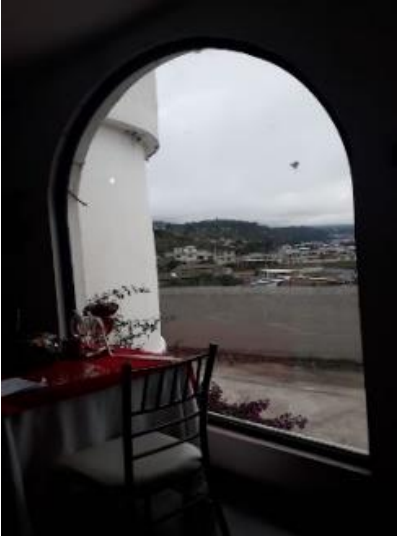
Ventana nivel 1	78%	Adaptado	<p>La ventana encontrado en el nivel 1 del museo cuenta con un antepecho acorde a la norma, siendo completamente lisa y sin necesidad de elementos de protección, o dispositivos de apertura o cierre, al no ser totalmente de piso o techo y con franjas indicadoras que no cumplen con los parámetros delimitados en la norma, por lo cual, el elemento es adaptado pero debe mejorar en ciertos aspectos para ser completamente accesible.</p>

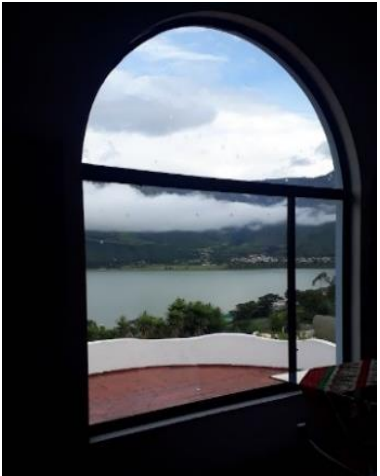
Ventana nivel 2	78%	Adaptado	<p>La ventana establecida en el nivel 2 tiene un antepecho acorde a la norma, es lisa, sin elementos o pulsadores de apertura o cierre, no necesita elementos de protección, sin ser de piso a techo, pero con franjas indicadoras visuales que no se ajustan a la norma al tener una altura elevada, siendo la ventana adaptada al cumplir con la mayoría de los parámetros y no necesitar de alguno de estos.</p>

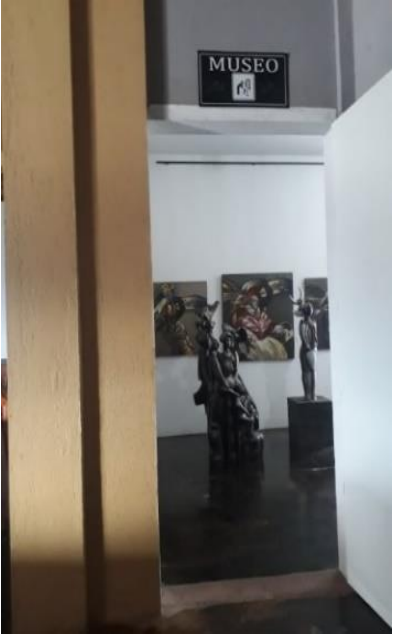
Puertas	78%	Adaptado	<p>Las puertas exteriores del museo cuenta con un ancho libre de paso acorde a lo establecido en la norma, mientras que las puertas interiores tienen un ancho adecuado pero la altura no es correcta, así como las manijas de la cerradura que no son de palanca, además, el museo no posee puertas corredizas ni materiales de cambio de piso y la áreas de aproximación tienen una dimensión correcta pero no todas se encuentran libres de obstáculos y la puerta de vidrio no cumple con las indicaciones delimitadas, y los accesorios cumplen parcialmente la norma, lo que hace que el elemento sea adaptado pero requiera de varios ajustes.</p>

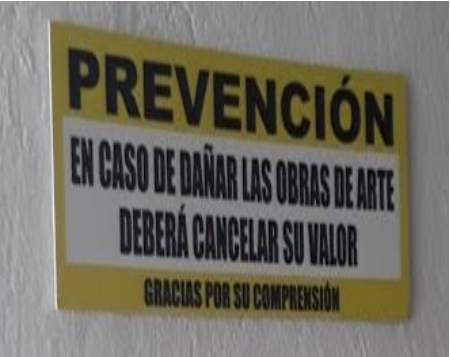
Rotulación	20%	Convertible	<p>La rotulación que se puede observar en la señalética del museo es clara y básica, no se hace uso del sistema braille, ni posee elementos en relieve, flechas e iconos e igualmente, esto no posee señalética háptica, teniendo una topografía inadecuada y demás elementos que no se ajustan a los parámetros delimitados y por, este elemento convertible.</p>

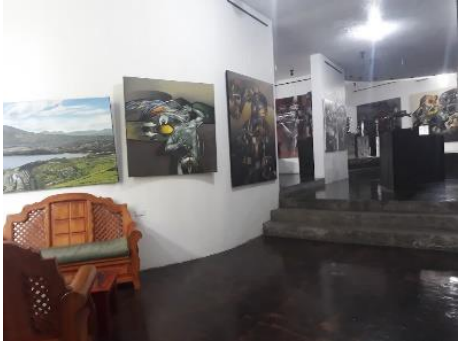
Espacios de concentración	23%	Convertible	<p>Los espacios de concentración en el museo, que es la sala de exposición, no tienen maquetas táctiles, sensores y alarmas, rotulación para personas con discapacidad visual, bandas podo-táctiles, información gráfica y otros elementos pero si cuenta con espacios de libre circulación, señalética informativa y preventiva, siendo el espacio convertible.</p>
---	---------------------------	-----	-------------	--

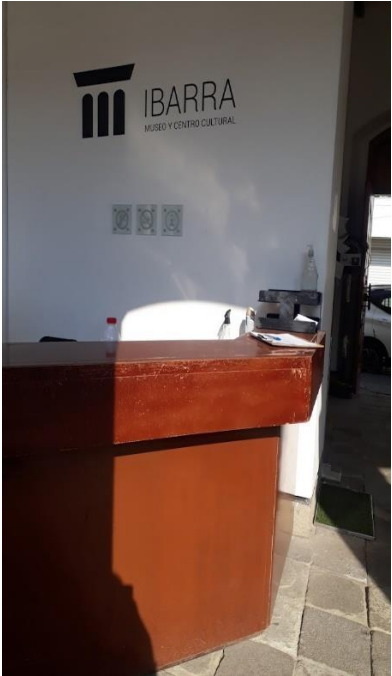
Recepción	19%	Convertible	<p>El museo cuenta con un punto de información que posee un caunter con una altura inadecuada, así mismo, tiene registros ilustrados sin un contraste de colores y existen pantallas, pero no se adecuan a la normativa, además, este espacio no cuenta con personal capacitado en lenguaje de señas, rotulación para personas con discapacidad visual ni sistema JAWS, según los datos recopilados en la ficha, siendo convertible al no cumplir con los parámetros de estudio establecidos.</p>

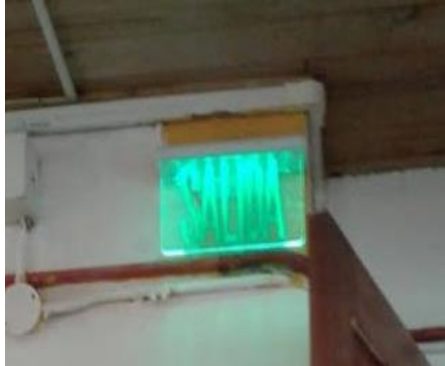
Señalética	24%	Convertible	<p>La señalética establecido en las instalaciones del museo es principalmente de información y emergencia, definida claramente y con un soporte correcto, no obstante, no existe señalética que ayude al desplazamiento, señalética en sistema braille, táctil y de asistencia, por lo que, el nivel de accesibilidad de este elemento es convertible.</p>

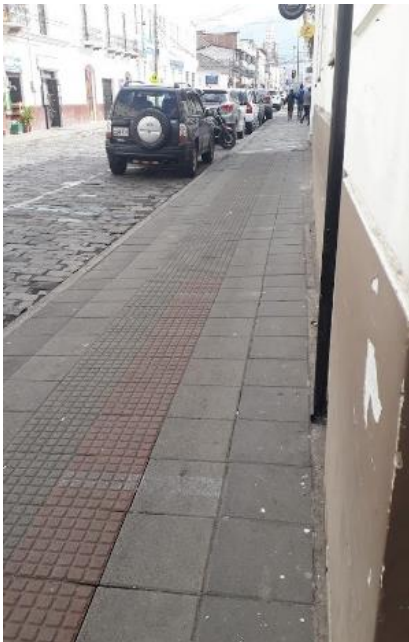
Vías de circulación peatonal	83%	Adaptado	<p>La vía de circulación tiene un ancho adecuado que permite giros a 1 200 mm (1 metro 20 centímetros) de diámetro sin inconvenientes, además es libre de obstáculos teniendo un anuncio a una altura y ubicación adecuada, no posee una pendiente, se diferencia claramente de la vía de circulación vehicular, con pavimento antideslizante, rampas y cambios de textura, sin embargo, la vía no cuenta con franjas táctiles, siendo el nivel de accesibilidad adaptado ya que, cumple con la mayoría de los parámetros mas no con todos los indicadores delimitados.</p>

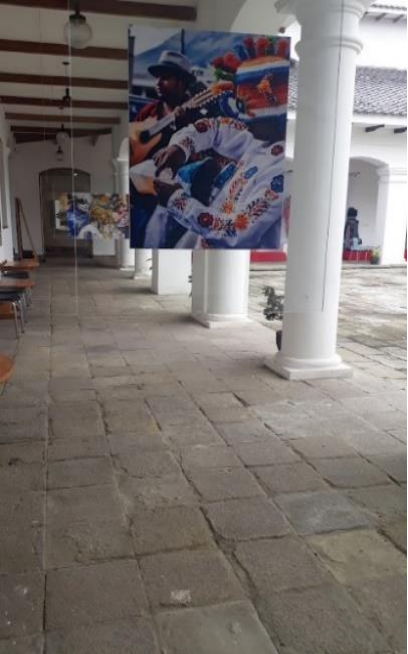
Pasillos corredores	y 72%	Adaptado	<p>Los pasillos que posee el museo y se visualizan alrededor del patio central cuentan con un ancho mínimo adecuado, facilitando el acceso a distintas áreas, además, el piso es antideslizante pero no se encuentra libre de obstáculos, por lo que no cumple con todos los parámetros, teniendo un nivel de accesibilidad adaptado a pesar de que necesita de ciertas adecuaciones.</p>

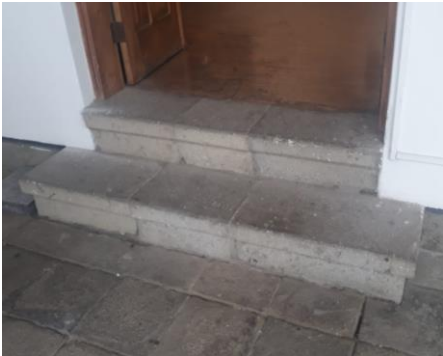
Escalera de entrada sala arqueológica.	30%	Convertible	<p>La escalera, que es la entrada a una de las salas del museo, cuenta con un ancho libre de paso, una huella adecuada, no se observan escalones aislados, con material antideslizante y sin irregularidades, pero tiene una contrahuella ancha, con medidas que no son similares en ambos escalones, no posee un cambio de textura perceptible ni otros elementos según los indicadores analizados.</p>

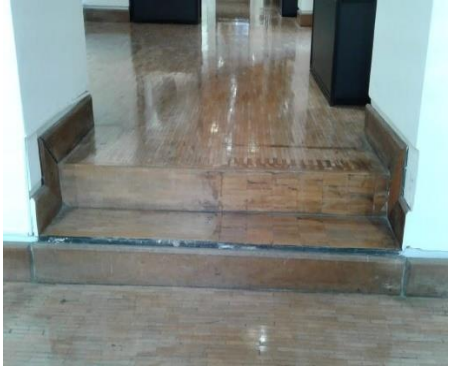
<p>Escalera sala arqueológica</p>	<p>33%</p>	<p>Practicable</p>	<p>La escalera delimitada en la sala arqueológica cuenta con un ancho correcto, superficie lisa y antideslizantes y una contrahuella con dimensiones correctas, no obstante, el espacio no posee bordes redondeados, ni un cambio de textura perceptible, indicadores visuales, pasamanos y otros elementos que hacen que la escalera sea practicable al no contar con todos los elementos que delimita la norma.</p>

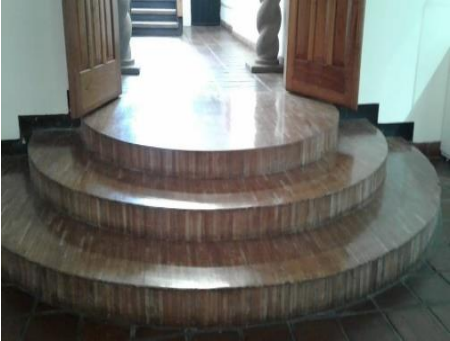
Escalera nivel 2	42%	Practicable	<p>La escalera cuenta con un ancho de paso correcto, huella con bordes redondeados, superficie plana y antideslizante, dimensiones adecuadas según los parámetros que establece la norma, pero no tiene indicadores visuales ni cambio de textura perceptible.</p>

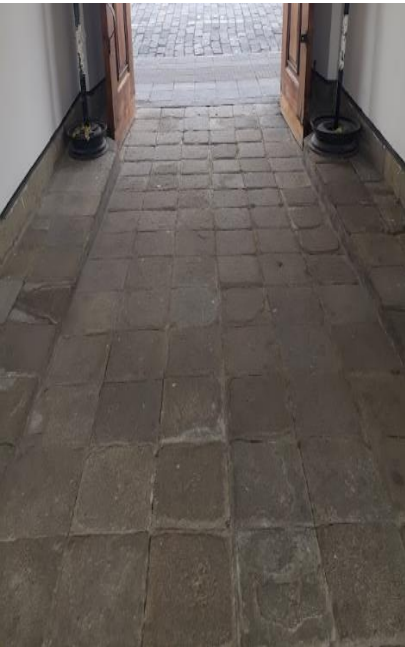
Rampas	44%	Practicable	<p>La rampa establecida en la entrada y en las salas del museo son firmes y antideslizantes, sin obstáculos que impidan la libre circulación y con dimensiones adecuadas, sin embargo, no se observan pasamanos en las rampas que si lo requieren y no cumplen con todos los parámetros establecidos, por lo que son practicables.</p>

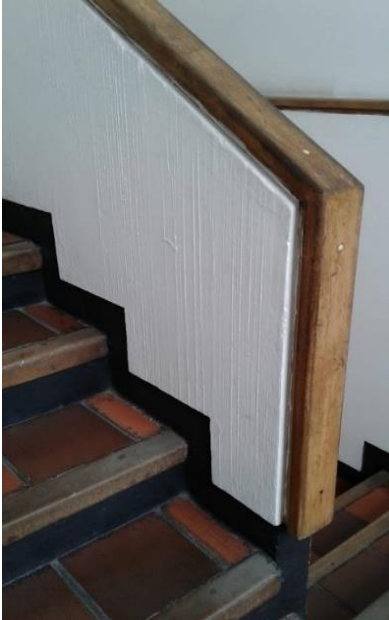
<p>Bordillos Pasamanos</p>	<p>y 19%</p>	<p>Convertible</p>	<p>El museo posee bordillos y pasamanos en distintos lugares siendo los bordillos elementos con dimensiones adecuadas, al igual que pasamanos a una altura correcta y elaborados con materiales firmes, pero estos no son ergonómicos, ni tiene secciones circulares u otros elementos necesarios para ser accesibles según la norma establecida, con el cual el nivel de accesibilidad es convertible al no cumplir con los parámetros definidos.</p>

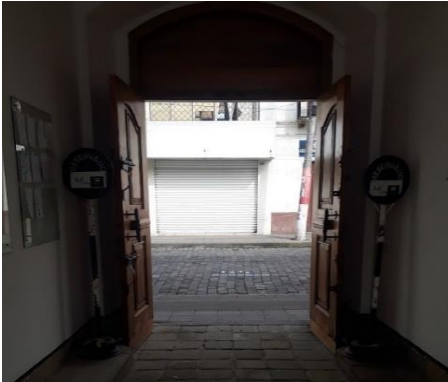
<p>Personal</p>	<p>10%</p>	<p>Convertible</p>	<p>El personal que trabaja en la instalaciones del museo cuenta con conocimientos sobre las condiciones de accesibilidad del lugar, sin embargo, no está capacitado para atender la necesidades de personas con discapacidad física, visual y auditiva, con lo cual cumple con muy pocos de parámetros establecidos en la norma y por lo tanto su nivel de accesibilidad respecto a este aspecto es convertible.</p>

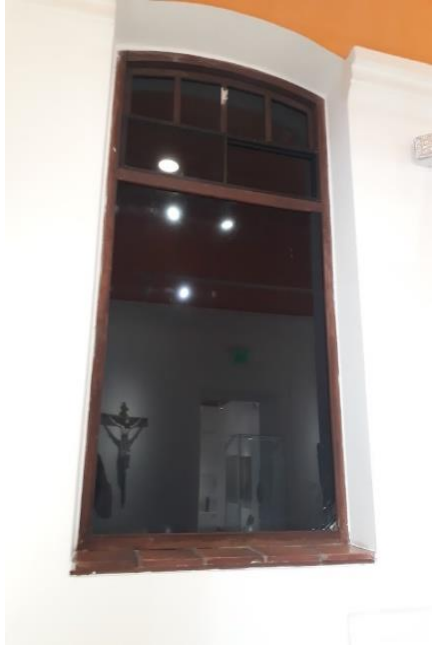
Ventanas	75%	Adaptado	<p>Las ventanas que se visualizan en el museo cuentan, en su mayoría, con una altura correcta respecto al antepecho y con franjas indicadoras adecuadas, sin elementos de cierre o apertura y otras características, siendo que, el nivel de accesibilidad es adaptado al cumplir con la mayoría de los parámetros especificados.</p>

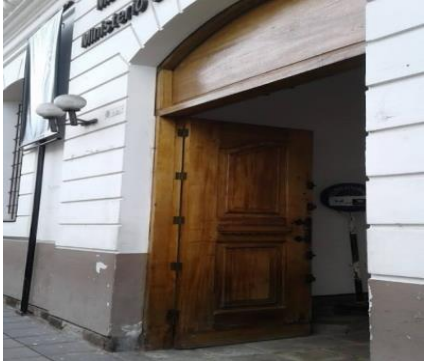
Puertas	59%	Practicable.	<p>Las puertas de entradas y los accesos interiores cuentan con dimensiones adecuadas, desniveles a una altura correcta y un área de aproximación que en algunas cumple con la normativa, sin embargo, los accesorios no se encuentran a una altura correcta, las manijas no son adecuadas y no cumple los indicadores de ciertos parámetros en su totalidad.</p>

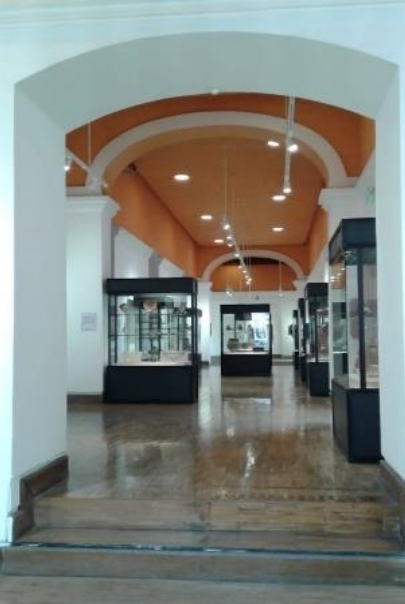
Espacios de concentración	33%	Practicable	<p>Los espacios de concentración evaluados en el museo cuentan con libre circulación, señalética informativa y preventiva e información gráfica adecuada, pero, no poseen maquetas, sensores o alarmas visuales, pavimento podo-táctil u otros elementos, por lo cual su nivel de accesibilidad es practicable al contar con condiciones mínimas para ser adecuado a ciertas personas.</p>
