PONTIFICIA UNIVERSIDAD CATÓLICA DEL ECUADOR
FACULTAD DE HÁBITAT, INFRAESTRUCTURA Y
CREATIVIDAD

TRABAJO DE TITULACIÓN PREVIO A LA OBTENCIÓN
DEL TÍTULO DE
MAGÍSTER EN URBANISMO CON MENCIÓN EN
GOBERNANZA Y PLANIFICACIÓN URBANA
CON ENFOQUE AL CAMBIO CLIMÁTICO

CUMPLIMIENTO DE LA ACCESIBILIDAD UNIVERSAL
DEL SECTOR PLAZA ROJA EN LA CIUDAD DE
GUARANDA.

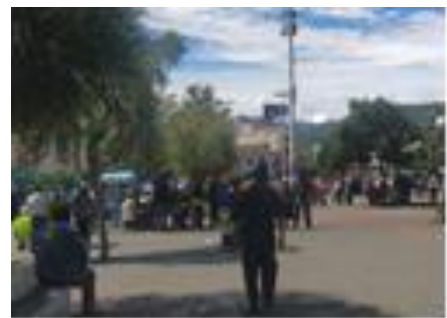
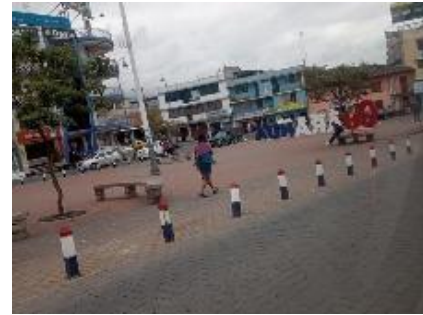
En la Plaza Roja, la recopilación de información evidenció que la actividad económica presente no proporciona condiciones óptimas para el aprovechamiento adecuado del espacio público. Como resultado, el entorno se percibe como inseguro para los peatones. Para garantizar la seguridad e inclusión de todas las personas, especialmente aquellas con discapacidad visual, es fundamental la implementación de pavimentos con elementos podotáctiles. No obstante, se constató que solo un porcentaje reducido del área cuenta con este tipo de señalización táctil, lo que limita la accesibilidad y la autonomía de los usuarios en el sector.

Figura: Actividad económica, seguridad del sector.
