**PONTIFICIA UNIVERSIDAD CATÓLICA DEL ECUADOR
FACULTAD DE INGENIERIA
ESCUELA DE CIVIL**

**DISERTACIÓN PREVIA A LA OBTENCIÓN DEL TÍTULO DE INGENIERO
CIVIL**

**“ANÁLISIS VIAL DE LOS TRAMOS DE MAYOR ACCIDENTABILIDAD DE LA
AVENIDA SIMÓN BOLÍVAR DE LA CIUDAD DE QUITO”**

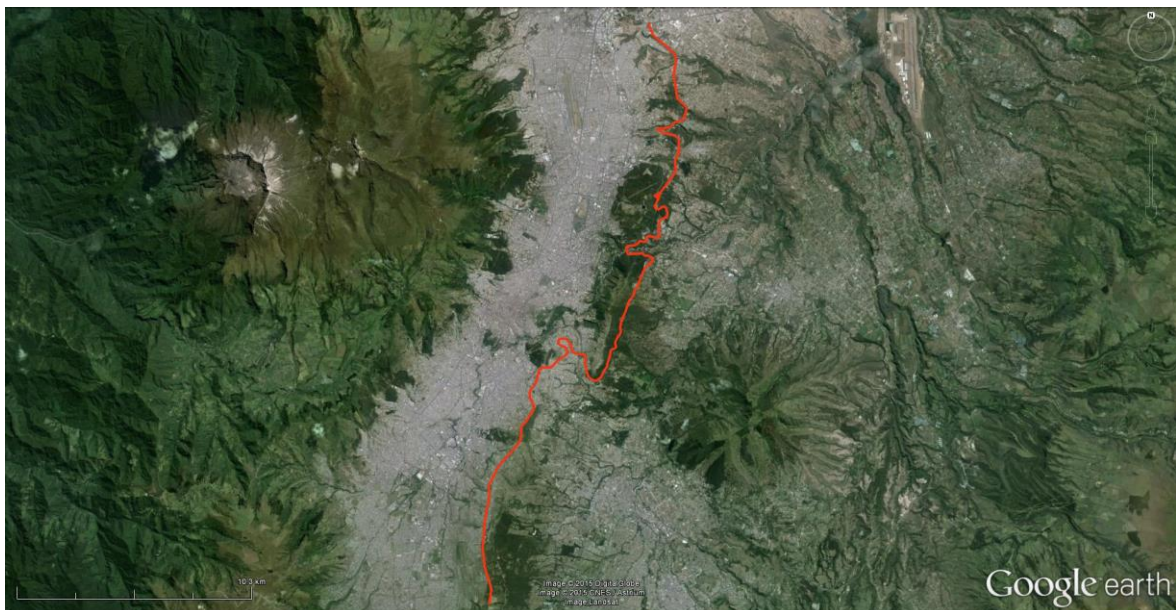
Imagen 1-1 Vista General Av. Simón Bolívar

- **Tramo Sur¹:** Inicia en el Sector Cutuglagua y finaliza en la Forestal, sector Puengasí.
- **Tramo Centro:** Desde Puengasí hasta sector Intercambiador hacia la Avenida Luis Román Pérez (Av. De los Granados).
- **Tramo Norte:** Desde sector Casa de la Selección (entrada a Nayón) hasta el sector de Carapungo².

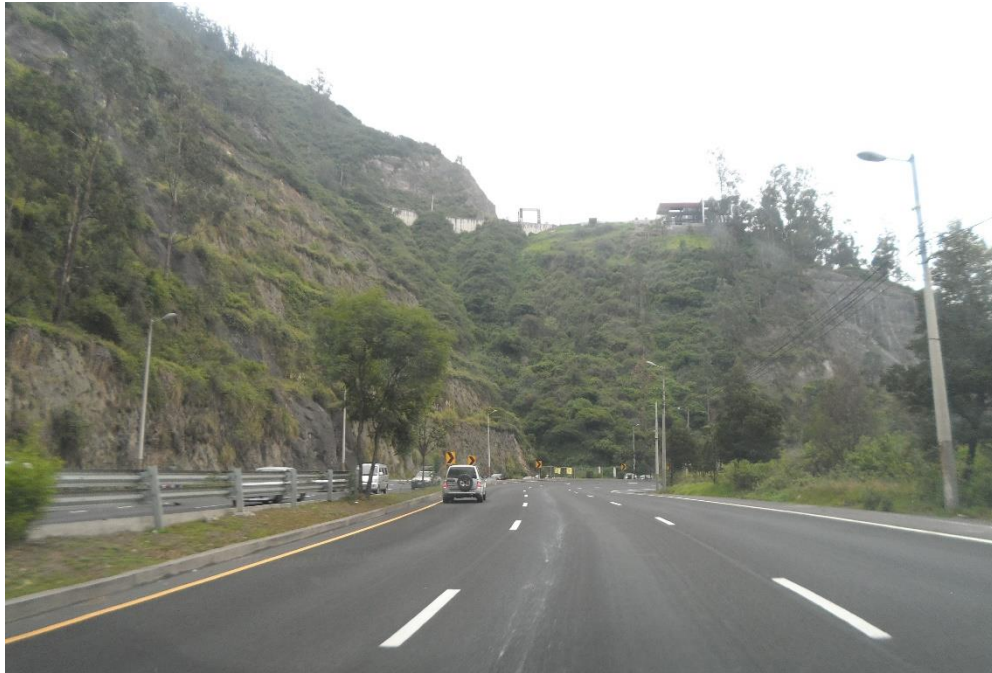
Foto 1-4 Condiciones Topográficas Av. Simón Bolívar S-N Sector Río Machángara

Terreno montañoso. Las pendientes transversales a la vía suelen ser del 13% al 40%. La construcción de carreteras en este terreno supone grandes movimientos de tierras, y/o construcción de puentes y estructuras para salvar lo montañoso del terreno por lo que presenta dificultades en el trazado y en la explanación. Pendientes longitudinales de las vías del 6% al 8% son comunes. (Ministerio de Transporte y Obras Públicas del Ecuador, 2012, p.49).

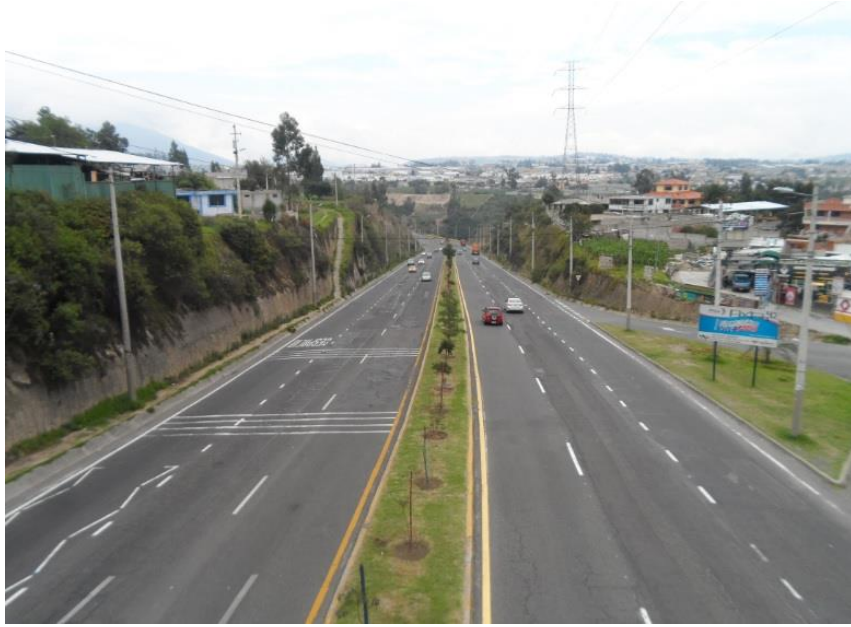
Foto 1-7 Distribución de carriles Sector Llano Chico

Posee 3 carriles de circulación en el sentido Norte-Sur, y 3 carriles de circulación en el sentido Sur-Norte. Existen 2 puntos a lo largo de la Avenida Simón Bolívar en el cual se reduce a dos carriles por sentido: el primero se encuentra ubicado en la Intersección que conecta con la Avenida Gonzalo Pérez Bustamante (Morán Valverde) y el segundo tramo es en el sentido Norte-Sur entre el intercambiador de la Avenida Luis Román Pérez (De los Granados) y la Avenida Oswaldo Guayasamín (Vía Interoceánica).

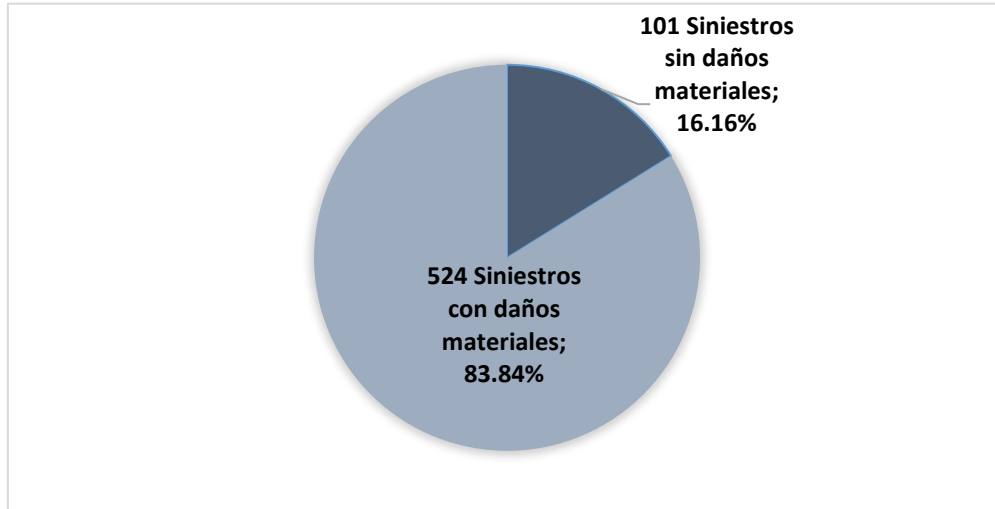
Gráfico 3-1 Valores porcentuales de daños materiales ocasionados por los siniestros en la Av. Simón Bolívar

Se determinó que el 83.34% de los siniestros poseen daños materiales, siendo la diferencia de 16.16% de siniestros estudiados la que no ocasionó daños materiales. Cabe resaltar nuevamente que solamente se dispuso de información de si existió o no daños materiales, además no se proporcionó montos de las pérdidas de los daños materiales, tampoco el tipo de daño material ni la magnitud del mismo.

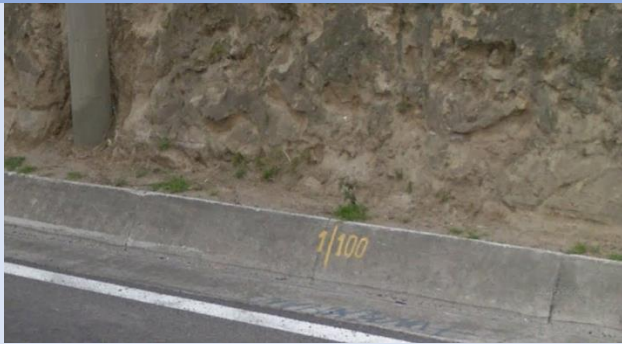
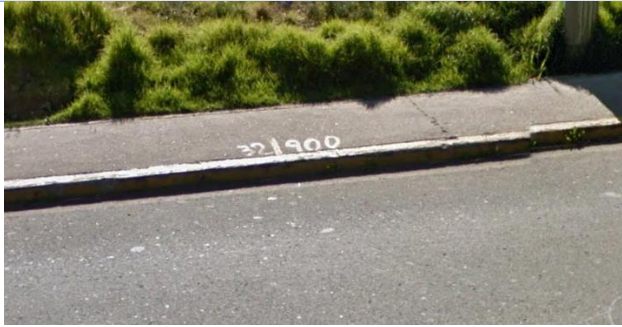
Foto 4-1 Abscisado en la Avenida Simón Bolívar utilizado para el análisis

<p data-bbox="352 1189 751 1223"><i>Fuente: (Google Street View, 2015)</i></p>	<p data-bbox="890 920 1086 954">Abscisa 1+100</p> <p data-bbox="890 999 1374 1032">Sector cercano a Panamericana Norte</p>

<p data-bbox="352 1570 751 1603"><i>Fuente: (Google Street View, 2015)</i></p>	<p data-bbox="890 1319 1102 1352">Abscisa 32+900</p> <p data-bbox="890 1397 1385 1431">Sector cercano a San Martín de Porres</p>

Para ello se utilizará el abscisado presente en la Avenida Simón Bolívar sentido N-S, el cual se inicia en el sector de la Panamericana Norte, cuyas coordenadas de origen de dicho abscisado son 9987904.7 N; 782915.2 E; en sistema de coordenadas UTM WGS84 Zona 17 Sur. Se escogió este abscisado debido a que es el que está presente a lo largo de toda la Av. Simón Bolívar con respecto a otras abscisas existentes que no lo están a lo largo de toda su longitud (ver Foto 4-1 y Mapa 4-1). Se debe recordar que para este estudio no se consideró

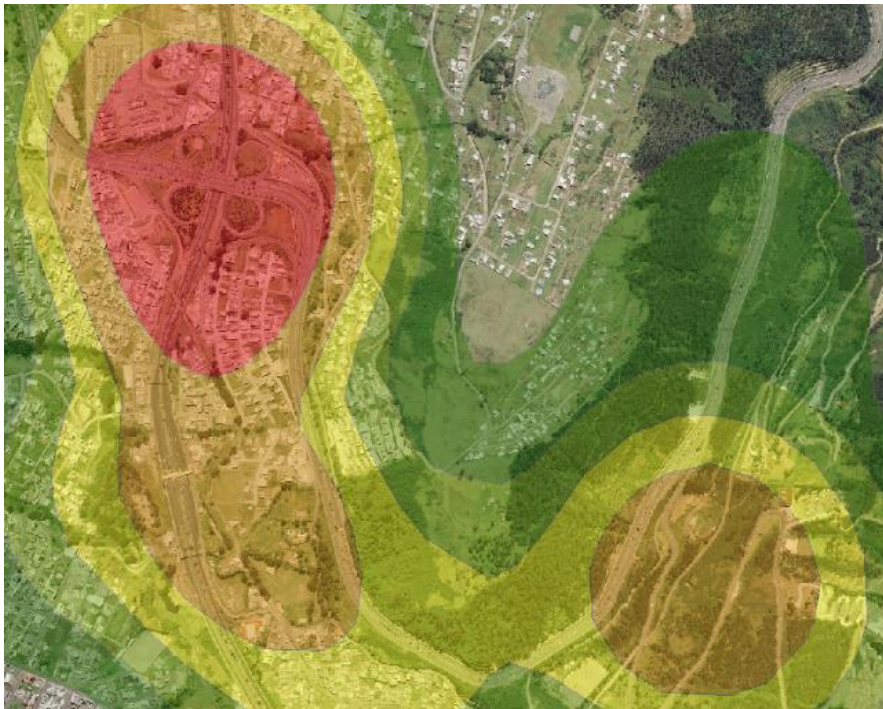
Imagen 4-3 Nivel de ocurrencia de siniestros en Av. Simón Bolívar cercano a Autopista General Rumiñahui

Tramo analizado de la zona: Desde Abscisa 19 + 500 Hasta Abscisa 22+600.

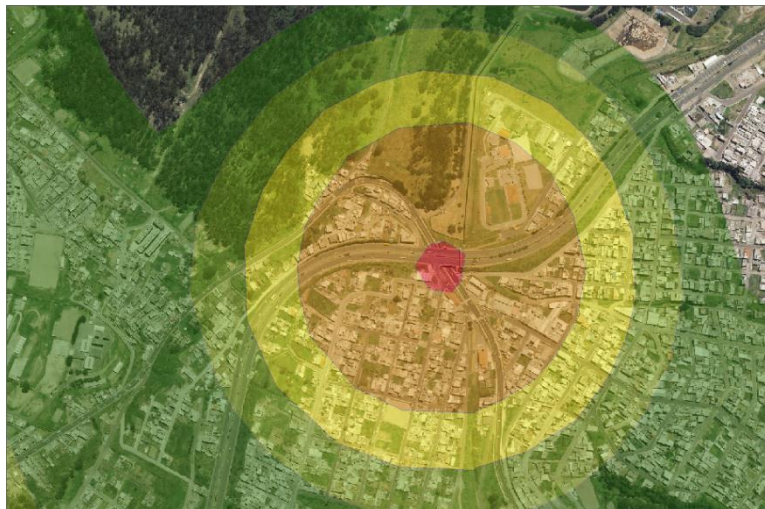
Imagen 4-4 Nivel de ocurrencia de siniestros en Av. Simón Bolívar cercano a calle Juan Bautista Aguirre

Tramo analizado de la zona: Desde Abscisa 24+800 Hasta Abscisa 25+900.

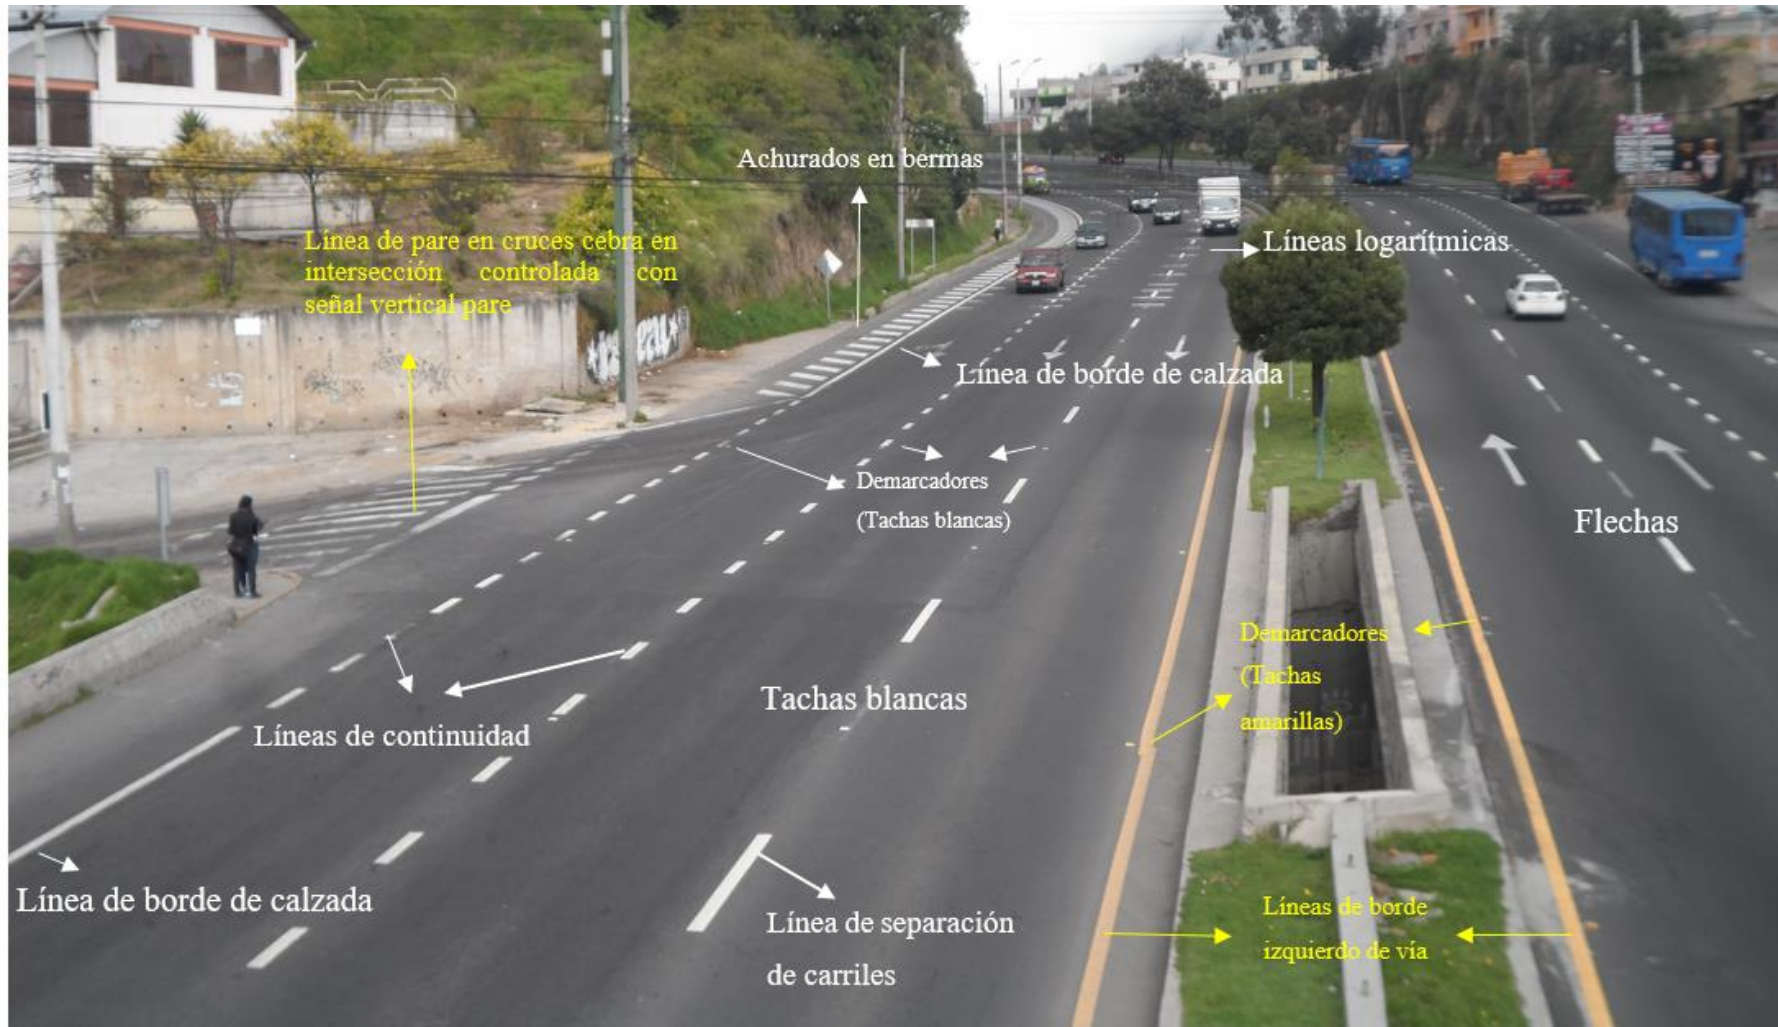
Foto 4-2 Tipos de señalización horizontal Av. Simón Bolívar

Con respecto a la señalización horizontal tenemos líneas longitudinales, transversales, símbolos y señales complementarias. Como también de dispositivos adicionales como guardavías.

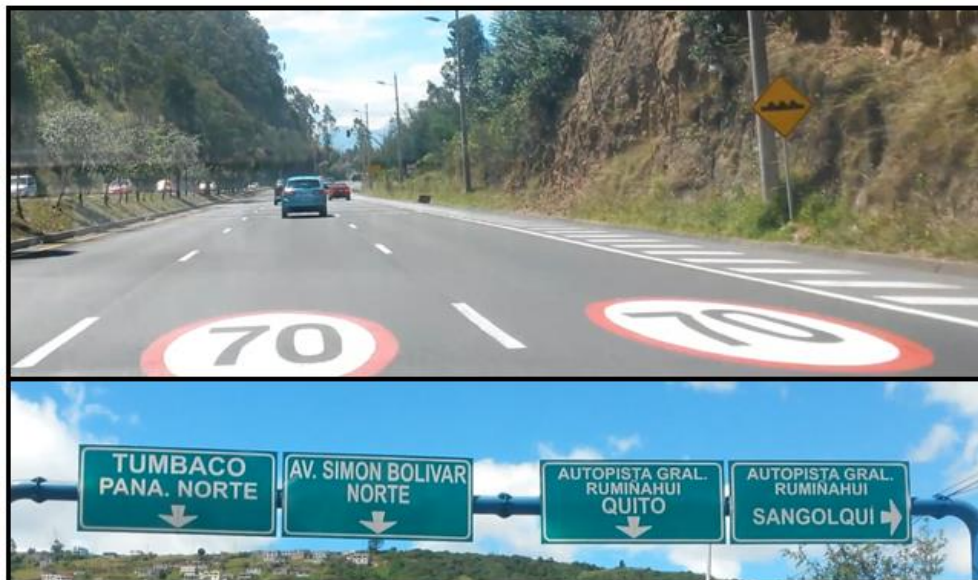
Foto 4-3 Ejemplos de señalización con buen estado de conservación en la Av. Simón Bolívar.

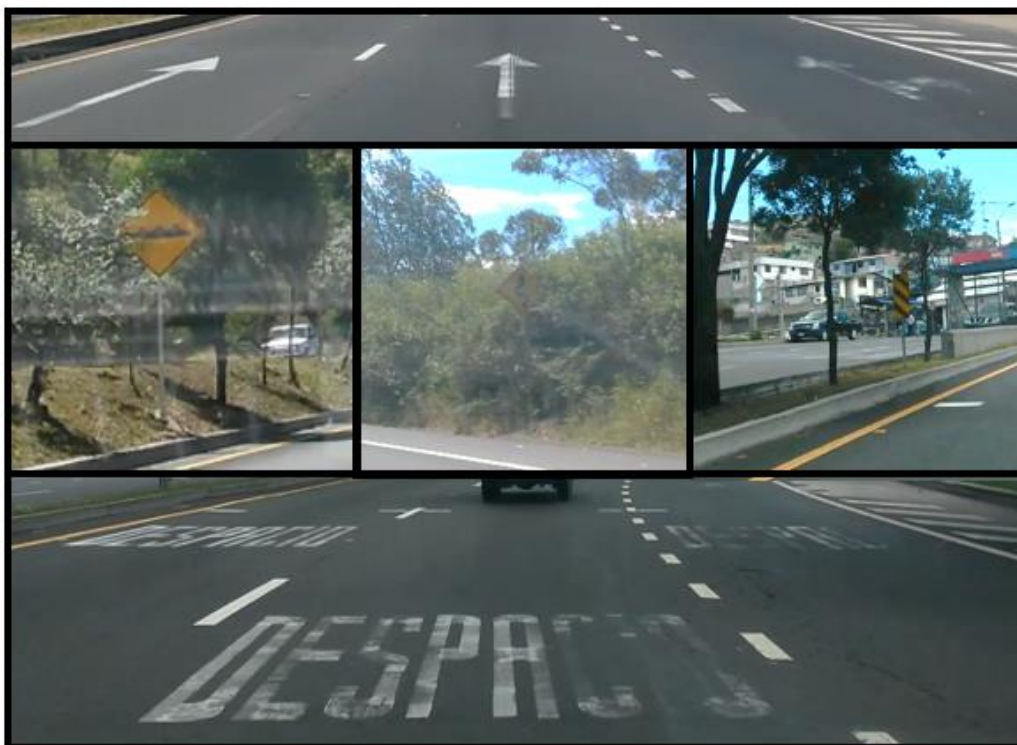
Foto 4-4 Ejemplos de señalización con un estado de conservación “medio” en la Av. Simón Bolívar

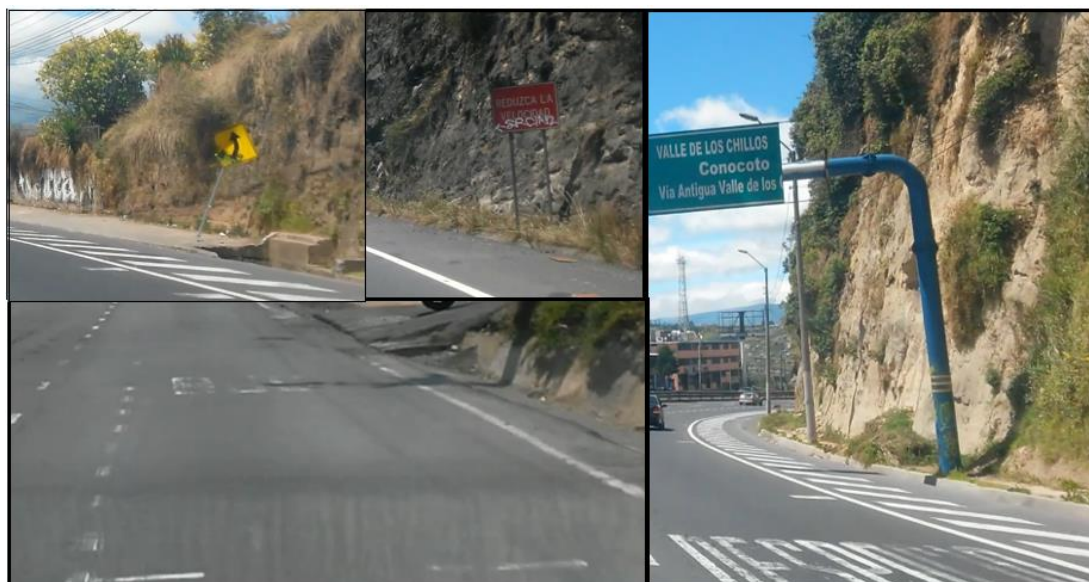
Foto 4-5 Ejemplos de señalización con mal estado de conservación en la Av. Simón Bolívar

También es necesario el inventario debido a que, como se menciona en la normativa, la señalización puede presentar fallas; pudiendo ser por uso excesivo, falta de mantenimiento o ausencia de señalización, además de una correcta colocación, entre otros aspectos menos influyentes (INEN, 2011).

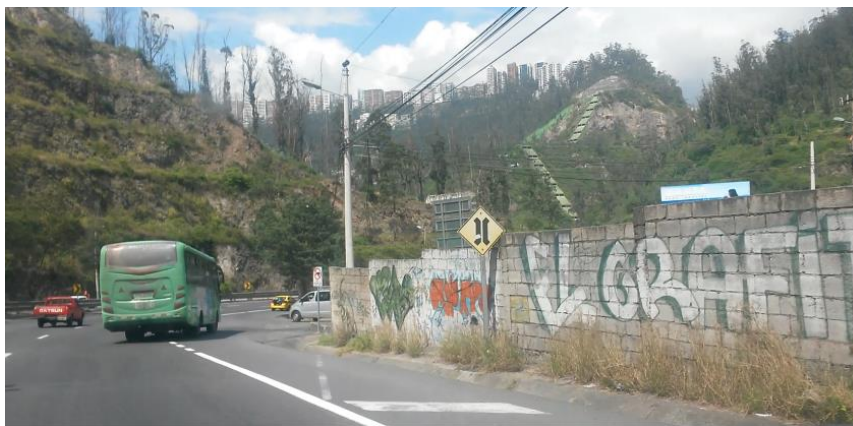
Foto 4-7 Señalización "Puente angosto"(R4-1) Sector Av. De Los Conquistadores

En este sector tampoco existe señalización "Puente Angosto" (P4-1) en lo que respecta el sentido N-S; en el sentido S-N si existe y está correctamente ubicada de manera longitudinal, pero por las condiciones de este tramo no es fácilmente visible siendo además que requiere mantenimiento. Se recomienda en este caso colocar una señal igual en el costado izquierdo del parterre.

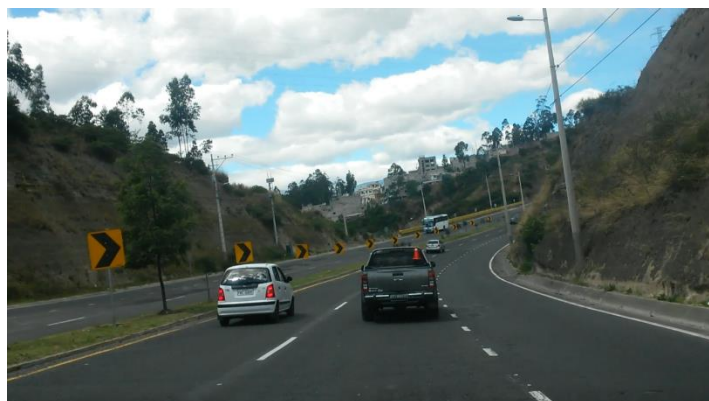
Foto 4-10 Delineadores de curva horizontal Sector Llano Chico

En muchas curvas existe este tipo de señalización cuyo propósito es “indicar el cambio brusco de dirección en el alineamiento horizontal de una vía” además que: “son una importante guía para los conductores en los casos de presentarse simultáneamente variación en el alineamiento horizontal y vertical” (INEN, 2011, p.131).

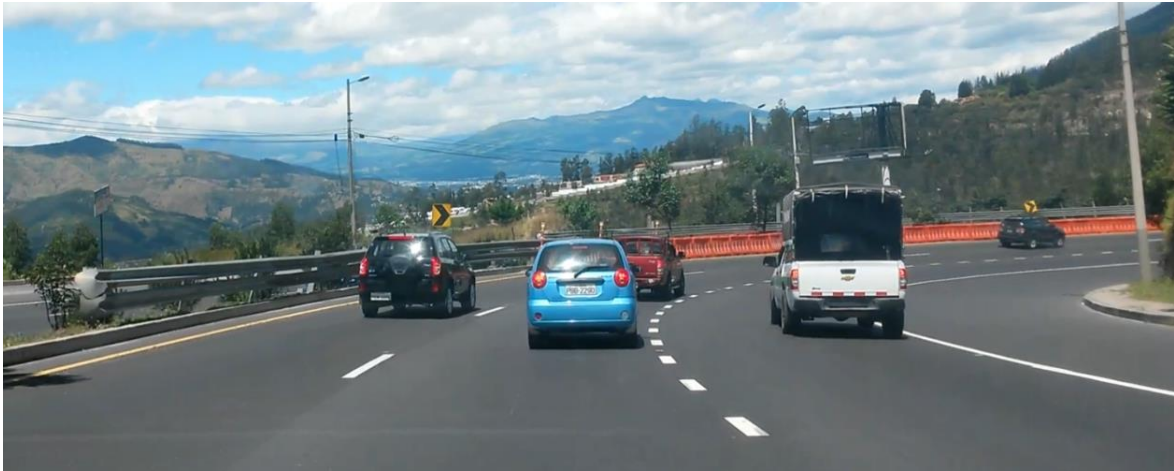
Foto 4-11 Curva 21 sentido N-S sector Av. De los Conquistadores

En lo que se refiere al sector de la Avenida De Los Conquistadores tenemos lo siguiente: En la curva 21 sentido N-S no presenta una totalidad de esta señalización que puede ayudar a maniobrar la curva de manera segura, especialmente si las condiciones de visibilidad no son favorables, algo similar ocurre en la curva 26 N-S donde no existe esta señal que ayuda a los conductores. La curva 33 en sentido S-N no posee demarcadores, pudiendo ser necesarios al ser una curva cerrada, pudiendo ser complemento del guardavía que existe ahí.

Utilizada en curvas cerradas cuyo ángulo de viraje es menor o igual a 90°; además que se aconseja añadir señal de velocidad (R4-1). En la abscisa 11+400 N-S previo al ingreso a la curva 21 (ver Foto 4-11) existe este tipo de señalización y está correctamente ubicada, debido a las condiciones de esta curva se podría duplicar esta señalización en el lado izquierdo como lo recomienda la normativa.

Hay que añadir que en el sector de la Avenida De Los Conquistadores se debe considerar la colocación de guardavías donde existen desniveles entre sentidos. En lo que refiere a guardavías en curvas en este sector: Una curva a destacar es la curva 21 N-S (Foto 4-11) que tiene las características antes mencionadas, además se tiene un radio pequeño, lo que puede favorecer a generar siniestros si se dan las condiciones como el exceso de velocidad. Por ello se debe poner énfasis en lo que refiere a guardavías, para evitar así que vehículos ingresen al carril contrario que se encuentra metros abajo por el desnivel presentado.

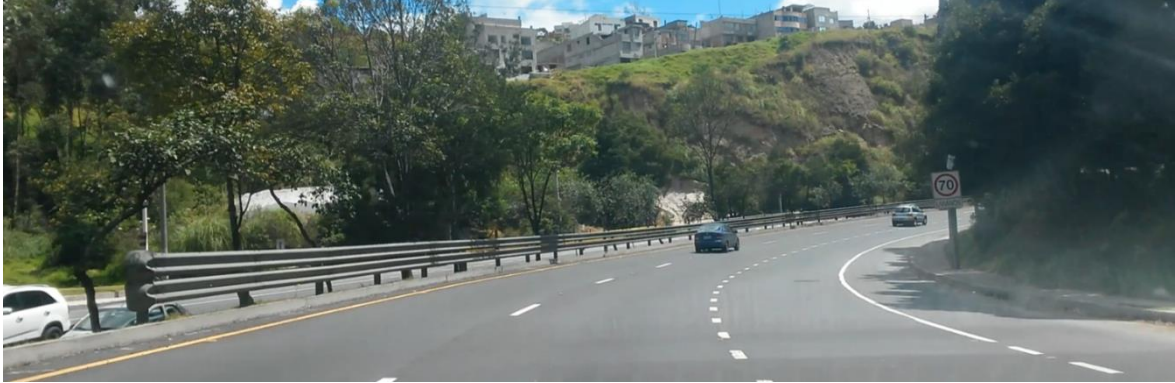
Foto 4-14 Curva 61 N-S sector Autopista General Rumiñahui

Similar es el caso de las curvas 60 y 61 sentido N-S en el sector de la Autopista General Rumiñahui (Sin delineadores que complementen la señalización). En el otro sentido (S-N) de dicha curva 60 no existe señalización vertical que alerte de una curva a los usuarios, específicamente en el tramo central.

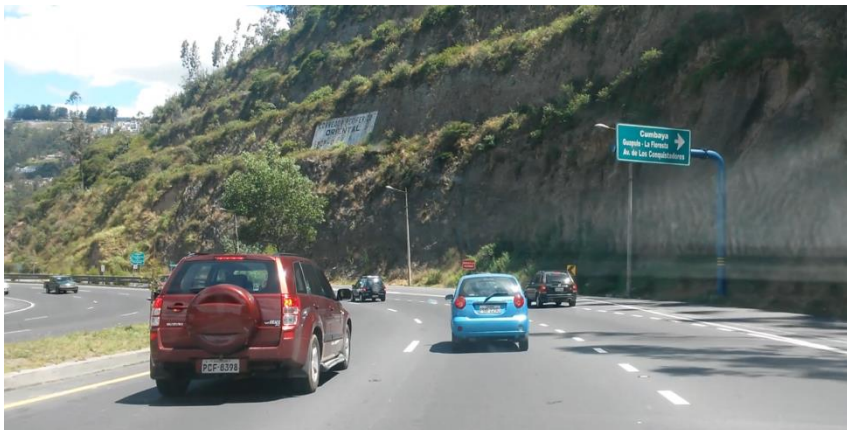
Foto 4-16 Señalización vertical sector Avenida De Los Conquistadores N-S

En la abscisa aproximada 13+080 N-S se encuentra la señalización de tipo decisión de destino que puede conducir a los usuarios hacia la Avenida De Los Conquistadores; su ubicación longitudinal cumple con lo establecido en la normativa, pero coincidentemente está dentro una curva por lo que la normativa en ese aspecto recomienda no colocar en curvas esta señalización ya que se genera confusión como se lo mencionó anteriormente en este capítulo (ver Foto 4-16).

Al estar en una curva, esta señalización puede generar siniestros entre los usuarios que a último momento deciden tomar la vía hacia Guápulo, por lo cual una solución posible es la colocación de esta señal a una distancia más anticipada (señal de advertencia de destino o de asignación de carril), pudiendo ser ésta en la recta previa donde los usuarios pueden maniobrar de mejor manera (aproximadamente a 350 mts antes de la señal actual).

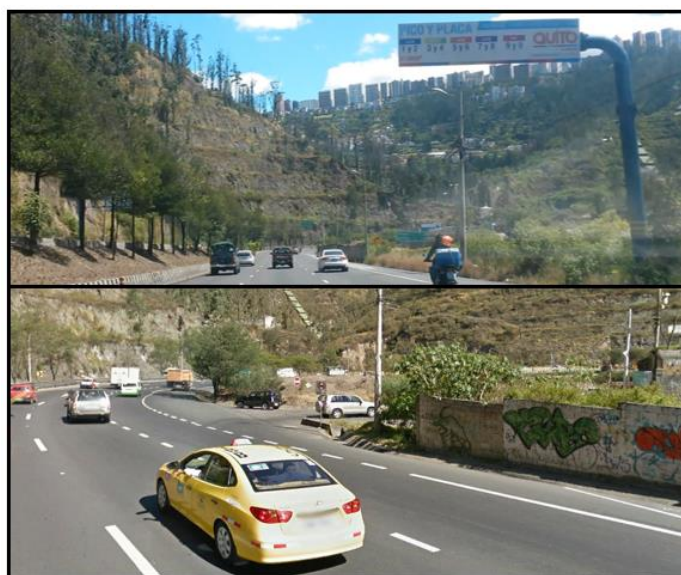
Foto 4-17 Señalización vertical entre Av. Simón Bolívar y Av. De los Conquistadores S-N

En el otro sentido (S-N), pasando la intersección de la Ruta Viva, no existe señales de información que indique el ingreso hacia la calle Bernardo de Legarda, justo en la curva 35. Metros más adelante hay un ingreso y salida que conecta la avenida en estudio con la Avenida De Los Conquistadores, en el lugar existe señalización de información del sistema “Pico y Placa”; en el mismo sitio existe información de advertencia de destino, pero se recomienda colocar señales de información con más anticipación y que sean más visibles. Cabe destacar que esta vía transversal tiene una visibilidad reducida por lo que es importante advertir a los usuarios.

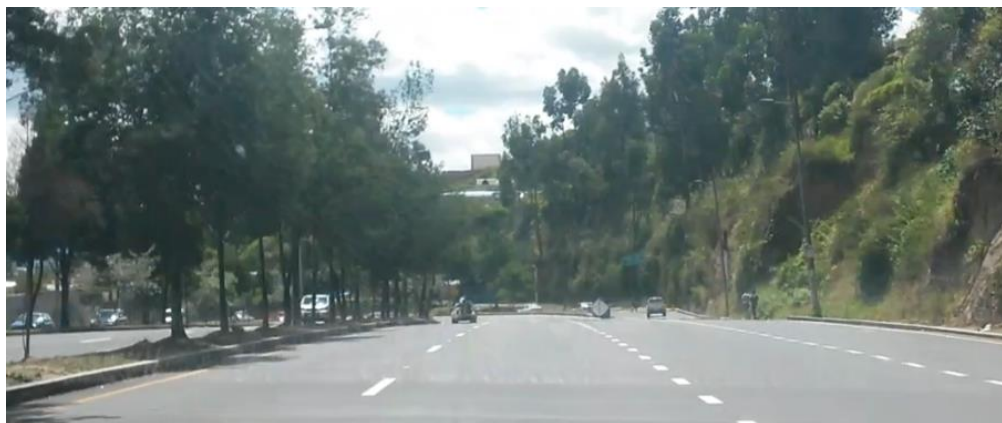
Foto 4-18 Señalización Av. Simón Bolívar sector Autopista General Rumiñahui sentido N-S

Cercano a la intersección de la Avenida Simón Bolívar con la Autopista General Rumiñahui, específicamente el sentido N-S, no hay señales de información de destino antes del ingreso a dicho intercambiador (anticipada o de asignación de carril), ya sea para continuar en la Avenida Simón Bolívar o para dirigirse a la autopista mencionada (ver Foto 6-3, complemento de Foto 4-18). Donde sí existen señales de información (De decisión de destino) es una vez ingresado en el intercambiador en los carriles laterales (ver Foto 4-19)²⁰, específicamente a las salidas que se pueden tomar hacia la Autopista General Rumiñahui por lo que como consecuencia de ello los usuarios no tendrían una reacción anticipada para hacer una maniobra segura hacia el tramo donde desea dirigirse.

²⁰ Colocado a aproximadamente 30 metros de la separación definitiva de carriles, valor inferior a lo recomendado por la normativa.

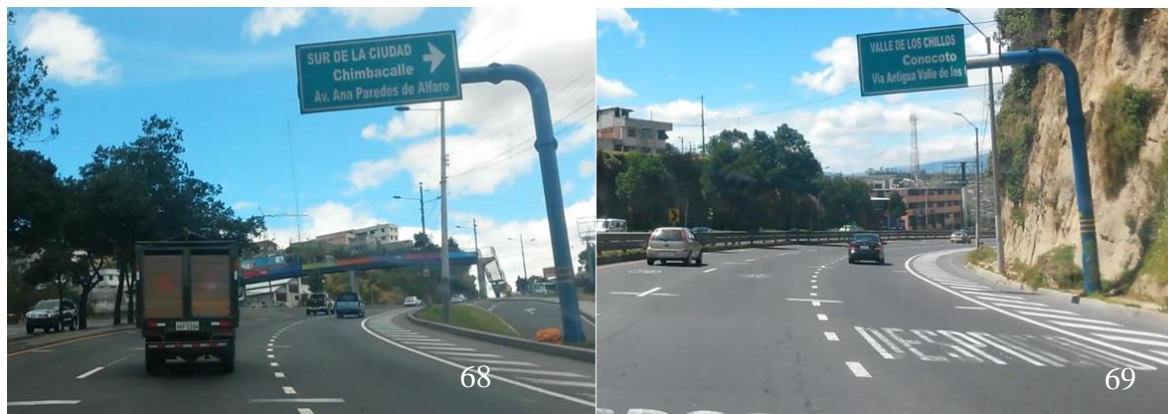
Foto 4-20 Señales de Información curva 68 N-S y curva 69 S-N

En el sector cercano a la calle Juan Bautista Aguirre, tenemos una señal de información del tipo “decisión de destino”, a pesar de colocarse dentro de la curva 68 N-S (lo cual la normativa recomienda no ser colocada en curvas) tiene una distancia mayor que la mínima en lo que refiere a su ubicación longitudinal, por lo que cumple la señalización su objetivo. No sucede de la misma manera en la curva 69 S-N, debido esencialmente a que la señalización se encuentra en malas condiciones por lo que el usuario no está en condiciones de interpretar de manera correcta esta señal.

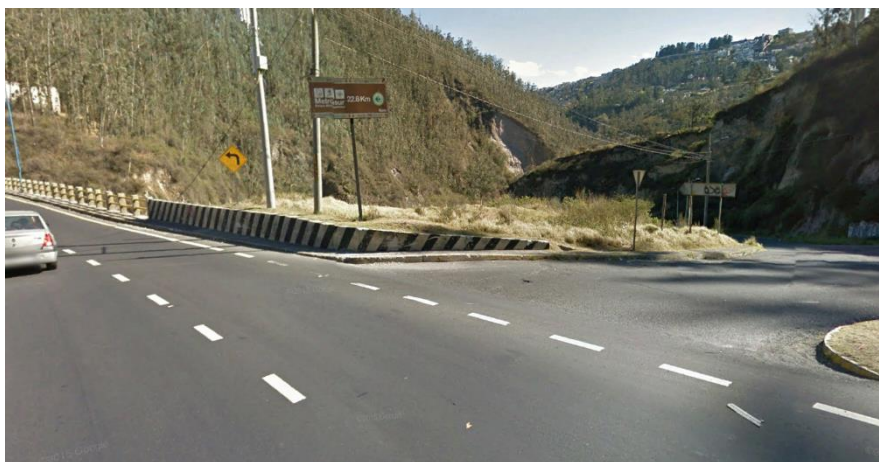
Foto 4-21 Salida de la Av. De Los Conquistadores hacia Av. Simón Bolívar sentido N-S

Existe una señal de ceda el paso en el sentido N-S al ingreso a la Avenida Simón Bolívar desde la Avenida De Los Conquistadores abscisa 13+240, antes de cruzar el puente sobre el Río Machángara. No existe señalización horizontal que complemente esta señalización, además ya que está muy cerca de una curva cerrada, se recomienda que se utilice la señal de Pare debido a que por seguridad de los usuarios es mejor que en este sitio se detengan completamente.

Algo a considerar es la ausencia de señalización horizontal en el ingreso desde la Avenida de los Conquistadores sentido N-S (ver Foto 4-21), específicamente en lo que se refiere a complementar la señalización vertical “ceda el paso”. Algo similar ocurre en el sentido S-N

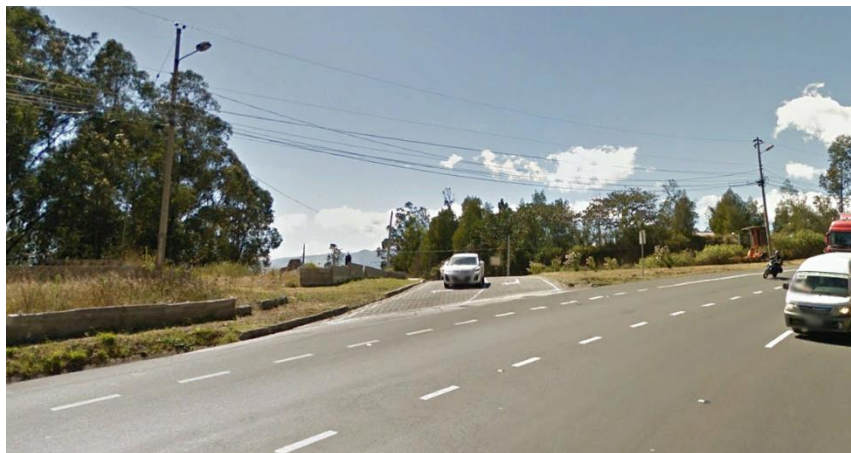
Foto 4-22 Salida calle Bernardo de Legarda hacia Av. Simón Bolívar S-N cercano a Av. De Los Conquistadores

En el mismo sector, pero en el sentido S-N en la abscisa aproximada 14+600 no existe señalización de este tipo a la salida de la calle Bernardo de Legarda, considerando que ésta salida está presente en una curva, por lo que es necesaria.

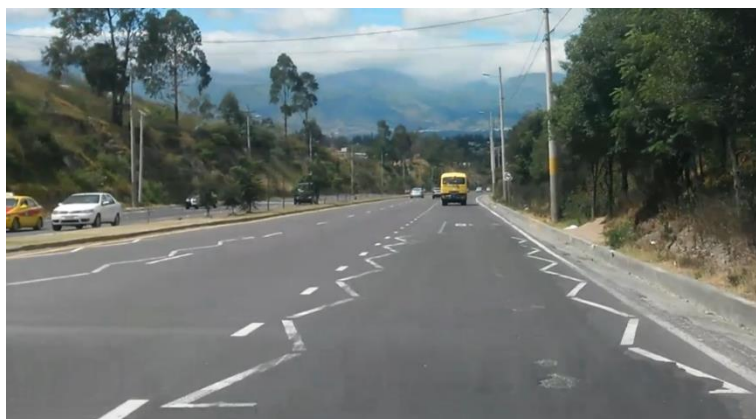
Foto 4-23 Señalización "Parada de bus" sector Panamericana Norte N-S

En el mismo sitio se encuentran líneas de zigzag, según lo establecido en las Normativa (INEN, 2011) éstas deben ser colocadas en sitios de cruces peatonales, puestas antes de un paso cebra (p.27). Para este caso, no existen condiciones seguras para que los peatones crucen de manera segura utilizando ésta señalización. Cabe resaltar que no existe señalización vertical que complemente que en el sitio es parada de bus. Además, terminada la calzada (es decir la acera), no existe infraestructura para que los peatones puedan esperar a los buses de manera correcta, especialmente por la presencia de vegetación.

Es importante destacar el análisis de ésta señalización ya que puede afectar principalmente a peatones que intenten cruzar la vía, generando confusión tanto en usuarios de vehículos como en peatones, para evitar que se den siniestros, principalmente atropellos.

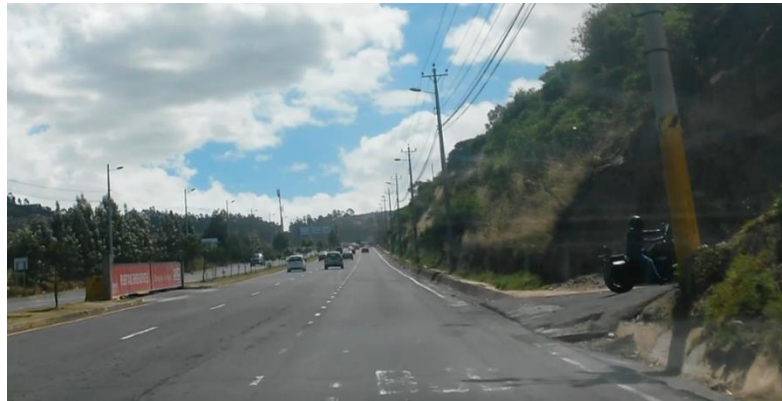
Foto 4-24 Señalización "Parada de bus" sector Panamericana Norte S-N

Con respecto al sentido S-N de éste sector, existe un estado de mantenimiento similar; hay que destacar que existen tramos en los cuales las líneas de borde izquierdo y derecho de la vía no se encuentran claramente visibles (especialmente en la curva de la abscisa 1+200, es decir curva 2)

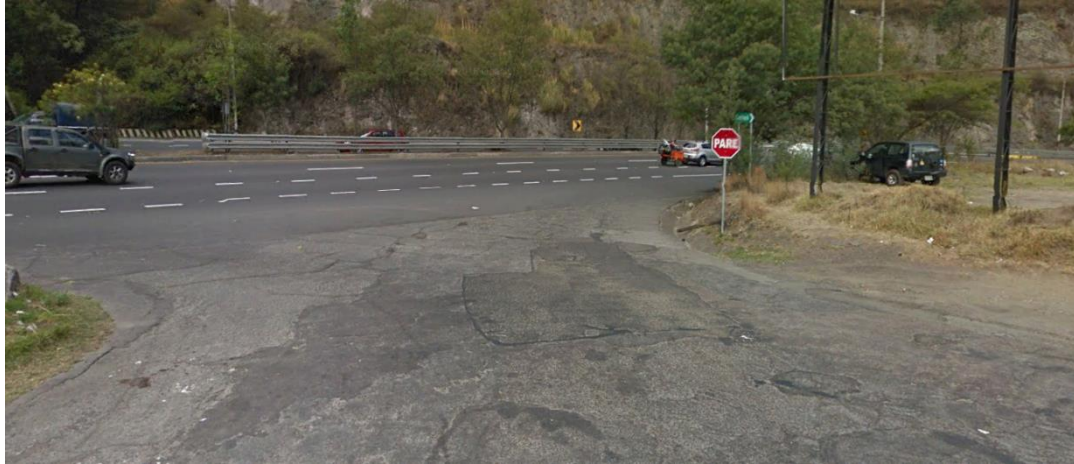
Foto 4-25 Intersección N-S Av. De los Conquistadores con Av. Simón Bolívar en curva 29

del ingreso (y salida) hacia la Av. De los Conquistadores, en donde solamente existe señalización “Pare”.

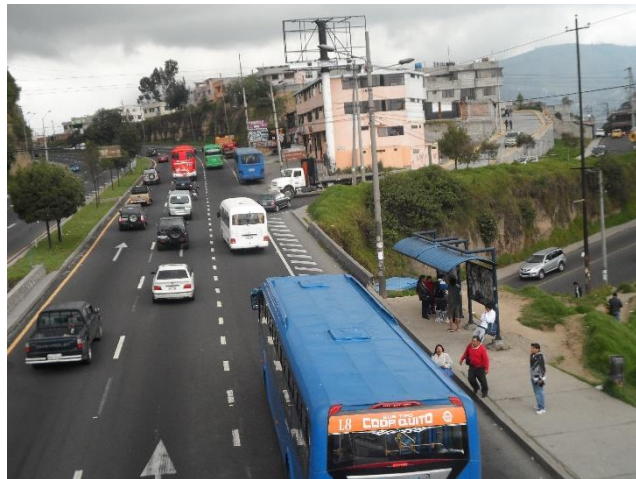
Foto 4-26 Señalización Horizontal Av. Simón Bolívar sector Juan Bautista Aguirre

En la Foto 4-26 se puede apreciar lo mencionado anteriormente con respecto a la señalización existente, como también con los problemas encontrados con respecto a lo mismo.

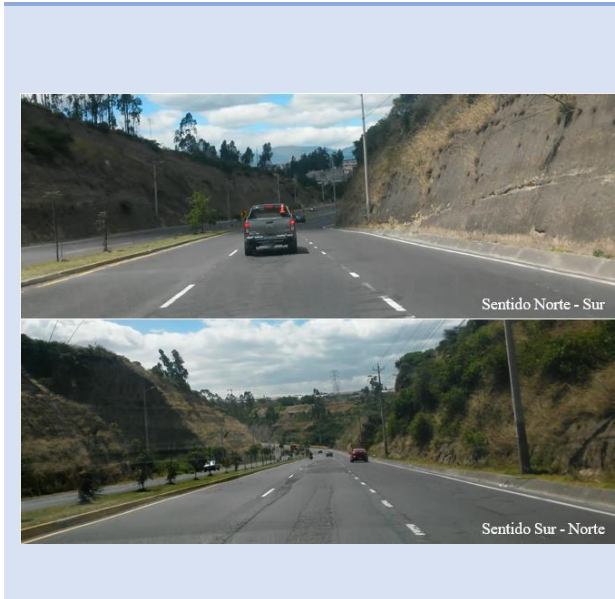
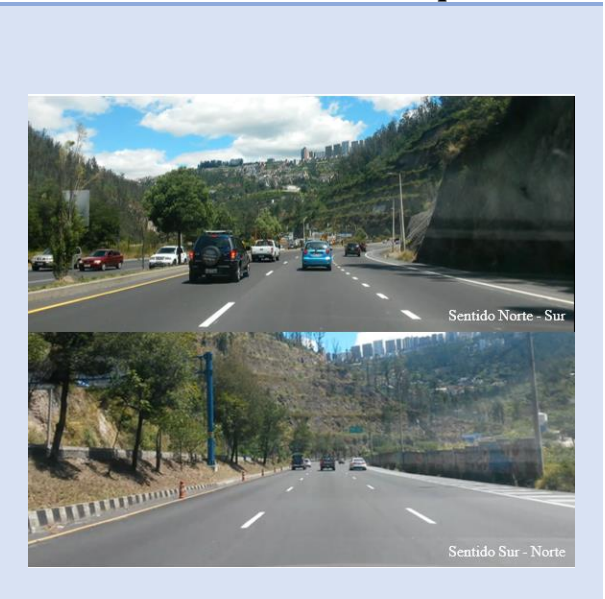
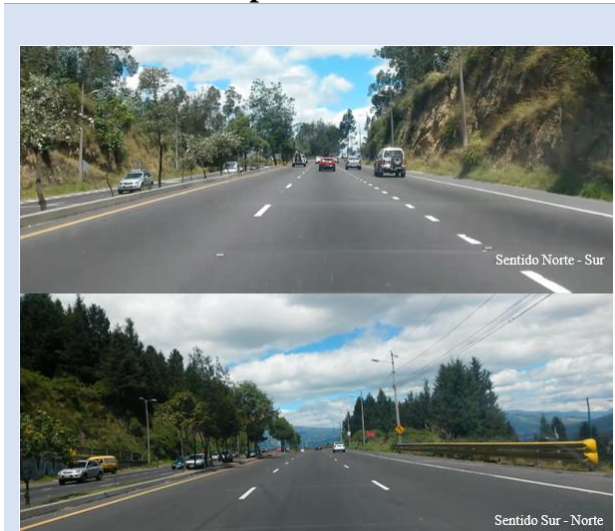
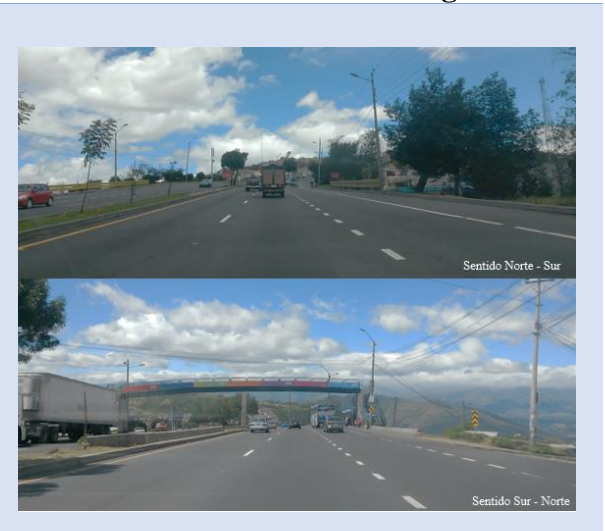
Foto 4-27 Señalización Horizontal en los tramos críticos analizados

De manera resumida se muestra en la parte siguiente (Foto 4-27) la presencia de la señalización horizontal en los tramos de mayor accidentabilidad encontrados en la Avenida Simón Bolívar. A manera general, como se lo mencionó, existe una buena señalización por lo cual contribuye a la seguridad vial. A manera de complemento, se debe dar mantenimiento en sectores donde la pintura se ve desgastada y también en la colocación de tachas, puesto que sólo en sitios mencionados existen las mismas; éstas contribuyen a la señalización cuando la visualización no es buena, como puede ser de noche o por condiciones climáticas desfavorables.

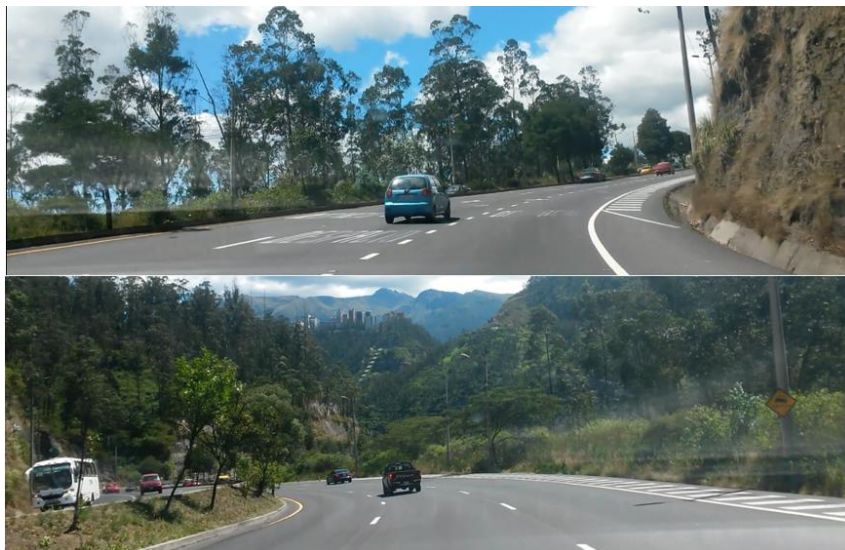
Foto 4-28 Curva 34 ambos sentidos Av. Simón Bolívar sector Av. De Los Conquistadores

Es por ello que en estos lugares, como se puede ver en las fotografías del análisis de la señalización vertical, requieren ser colocados utilizando los criterios adecuados como por ejemplo los mencionados por (Chang, 2010). A continuación, se presentan algunos lugares adicionales que, debido a sus circunstancias, se recomienda la colocación de guardavías puesto que actualmente no existen las mismas.

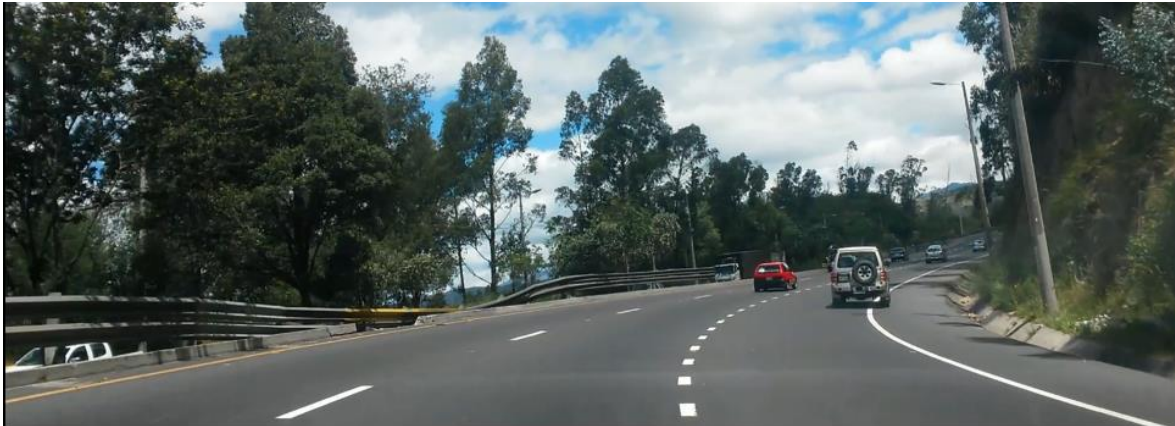
Foto 4-30 Curva 56 N-S Av. Simón Bolívar sector Universidad Internacional

Otras curvas (a diferencia de tramos rectos, que pueden ser menos peligrosos) que podrían necesitar guardavías por sus condiciones son la N° 54 N-S, que se puede visualizar en la Foto 4-8, respectivamente. Hay que considerar que los guardavías existentes deben tener un mantenimiento con mayor frecuencia, debido a que al ser sitios propensos a impactos pueden verse afectados, con lo que deben ser reparados o reemplazados para que sigan siendo efectivos, aunque son escasos estos guardavías con poco mantenimiento, un ejemplo es el caso de la curva 56 sentido N-S, o en su lugar colocar barreras especiales con funciones similares a los guardavías.

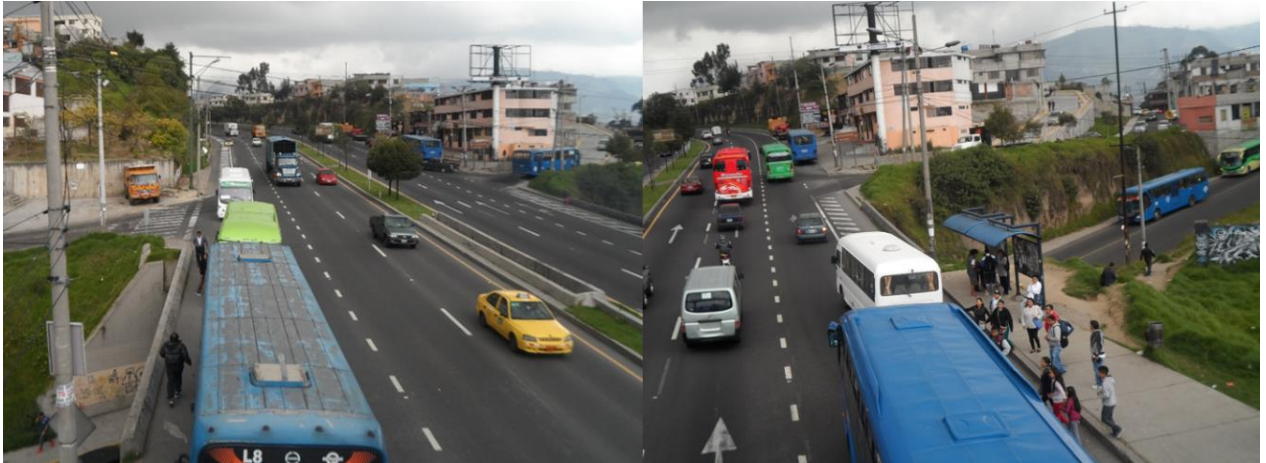
Foto 5-1 Condiciones Viales sector cercano a Juan Bautista Aguirre

En el caso de la calle Juan Bautista Aguirre, no presenta inconvenientes mayores a diferencia otros tramos, lo que sí se debe resaltar, como se ve en la Foto 5-1, es la presencia de paradas de buses con interferencia con los carriles de la Avenida pudiendo ocasionar choques, además que existen vías transversales que conectan directamente a la Avenida, siendo que previo al ingreso al paso elevado, por la presencia de curvas, los vehículos no pueden tener anticipación para evitar siniestros.

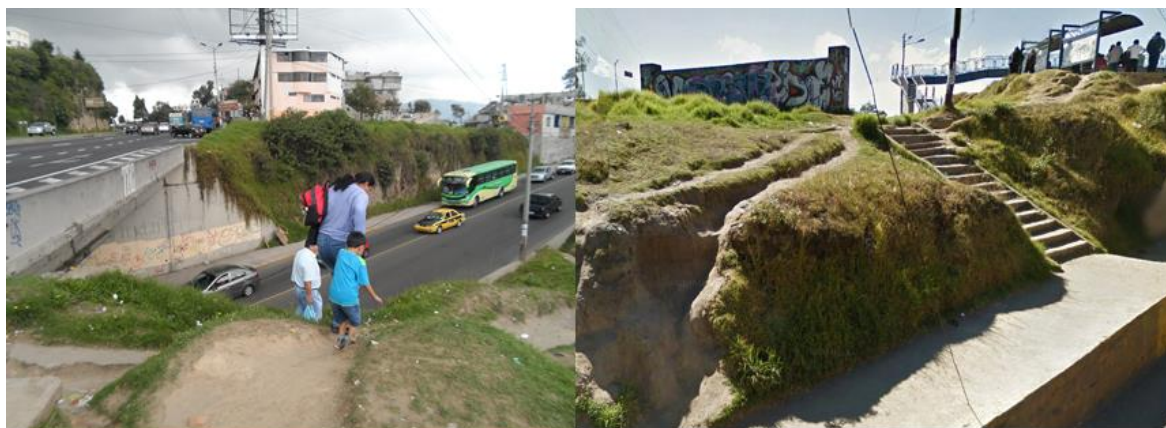
Foto 6-1 Condiciones peatonales sector Juan Bautista Aguirre

Se debe añadir que existen paradas de buses que están colocadas en la vía sin un espacio adecuado para que los buses no interfieran con los vehículos que circulan por la avenida estudiada, esto es importante a considerar debido a que la vía al tener altas velocidades de circulación vehicular, se pueden generar maniobras inseguras por parte de los conductores (como referencia ver nuevamente Foto 5-1), esto principalmente se da cerca a la Panamericana Norte llegando a Llano Chico, en la calle Juan Bautista Aguirre o en la Autopista General Rumiñahui, siendo que en este sitio al tener carriles adicionales el riesgo es menor pero puede interferir la detención de los buses con los vehículos que circulan en estos carriles adicionales. Se recomienda en estos tramos crear paradas de buses que no interfieran con los vehículos que circulan especialmente por el carril derecho (ver Foto 6-4 a manera de ejemplo), además del reemplazo y colocación de nuevos cruces peatonales elevados, cuyo diseño puede ser en rampa para facilidades de personas discapacitadas; nótese la Foto 6-1, donde existen deficiencias para los peatones para el ingreso o salida de hacia la parada existente que conecta con la avenida en estudio.

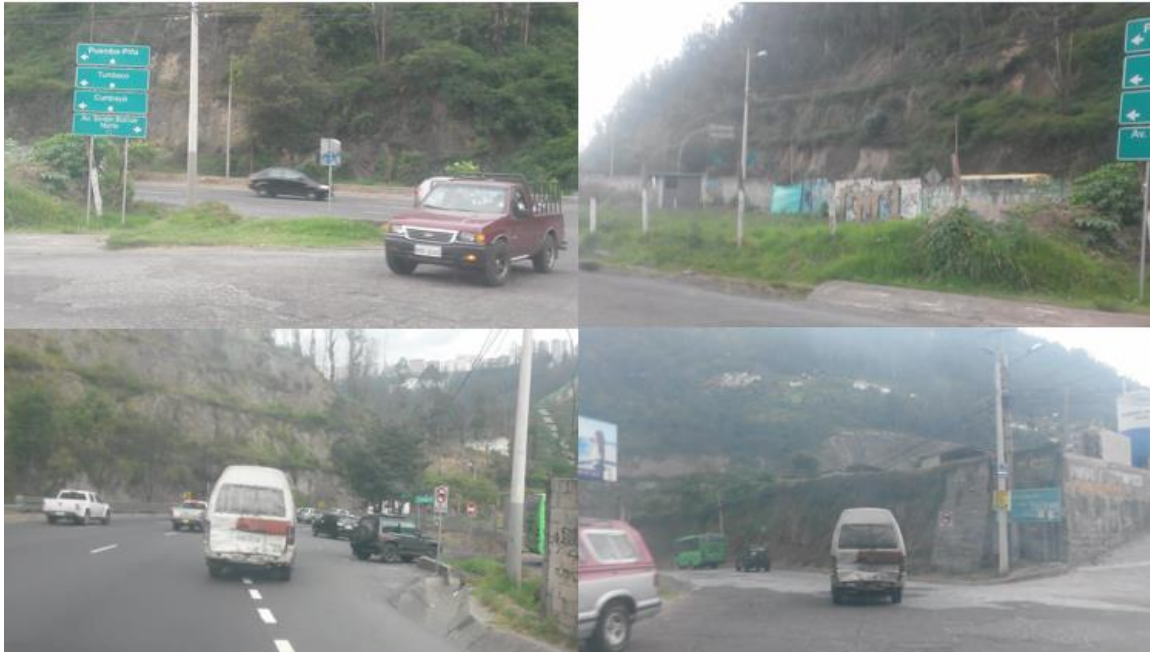
Foto 6-2 Condiciones viales Av. Simón Bolívar y Av. De Los Conquistadores sentido S-N

Este sitio tiene como ventaja que tiene un espacio considerable (a diferencia de otros sitios del mismo tramo que son angostos y bordean el Río Machángara), sitio propicio donde se puede considerar la realización de un rediseño del ingreso a la Avenida De Los Conquistadores (Imagen 6-1) , en el cual se podría plantear la creación de un carril de aproximación (o de cambio de velocidad) para que los vehículos puedan entrar y salir de manera segura a la Avenida De los Conquistadores.
