**PONTIFICIA UNIVERSIDAD CATÓLICA DEL ECUADOR
FACULTAD DE INGENIERIA
ESCUELA DE CIVIL**

**DISERTACIÓN PREVIA A LA OBTENCIÓN DEL TÍTULO DE INGENIERO
CIVIL**

**“ANÁLISIS VIAL DE LOS TRAMOS DE MAYOR ACCIDENTABILIDAD DE LA
AVENIDA SIMÓN BOLÍVAR DE LA CIUDAD DE QUITO”**

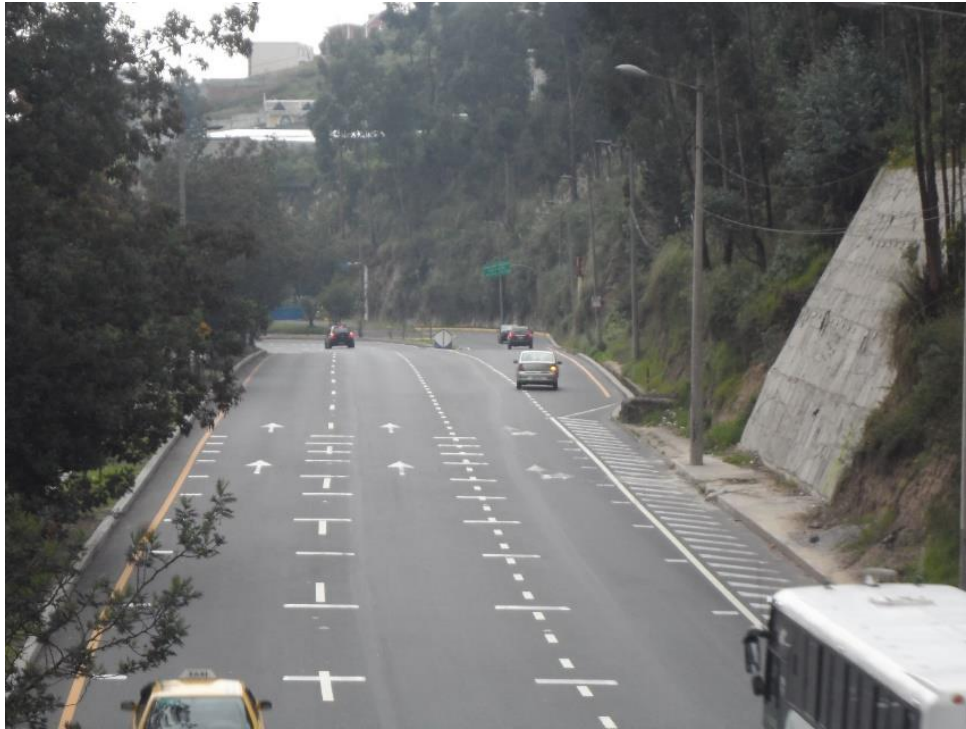
Como se pudo ver en el CAPÍTULO 4 en muchos tramos sí existen señales informativas, sin embargo, se encuentran muy cerca de las intersecciones lo que no dan tiempo a una reacción oportuna por parte de los conductores, considerando el trazado irregular que presenta la vía, un ejemplo de aquello es el caso de la Autopista General Rumiñahui sentido S-N. En cambio, en este mismo sitio, pero en el otro sentido, no existe información que diga a los usuarios que carril deben tomar como se puede notar en la fotografía anterior.

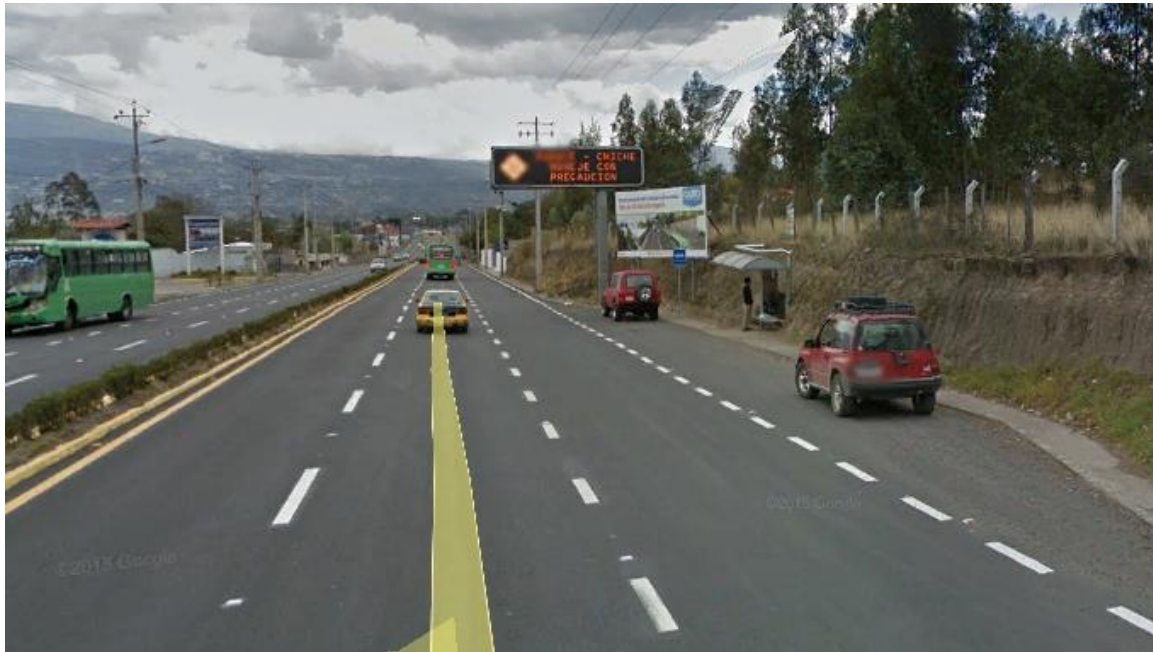
Foto 6-4 Ejemplo de señalización sector Vía Colectora Quito-Pifo (E28C)

En la Foto 6-4 se ilustra un ejemplo de esta señalización, nótese además de la ampliación de la vía para una detención segura de vehículos, especialmente buses, que puede ser adoptada en la Avenida Simón Bolívar en sitios posibles de poder hacerlo.

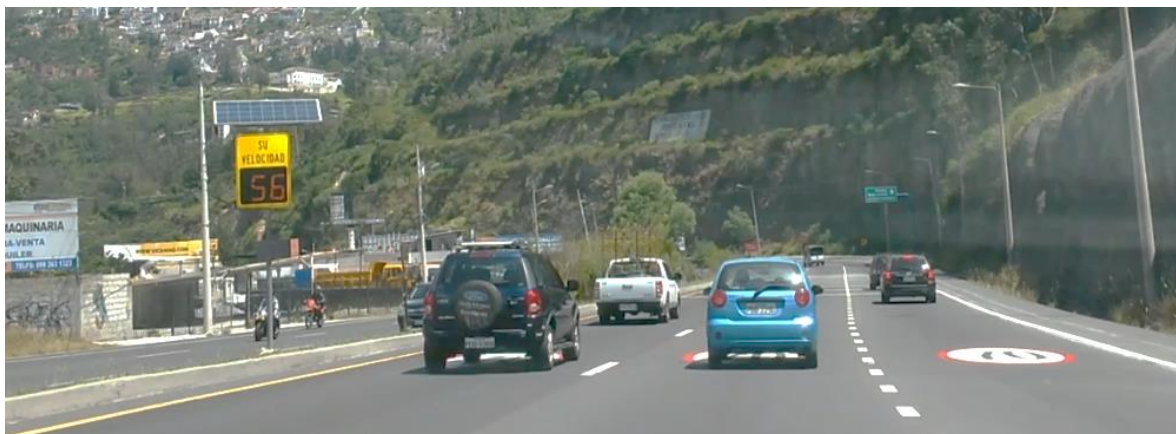
Foto 6-5 Radar de control de velocidad ubicado en la Av. Simón Bolívar

Es por eso que el objetivo de los radares es el de detectar a infractores después que por todos los medios posibles se alerta a los conductores de la velocidad permitida. Es entonces que al definir “todos los medios posibles” se debe entender en este caso, de que la señalización está en excelentes condiciones por lo que el total de usuarios de la vía observó e interpretó satisfactoriamente la velocidad a la que deben circular en cada tramo (y sentido) a lo largo de la Avenida Simón Bolívar.

A partir de lo anterior entonces se puede recomendar la utilización de señales que informen de manera más visible a los usuarios acerca de las velocidades permitidas en cada tramo y de la presencia de radares que pueden sancionar a los conductores; que a pesar de ser advertidos, por todas las formas posibles, de la velocidad que deben circular para evitar siniestros.

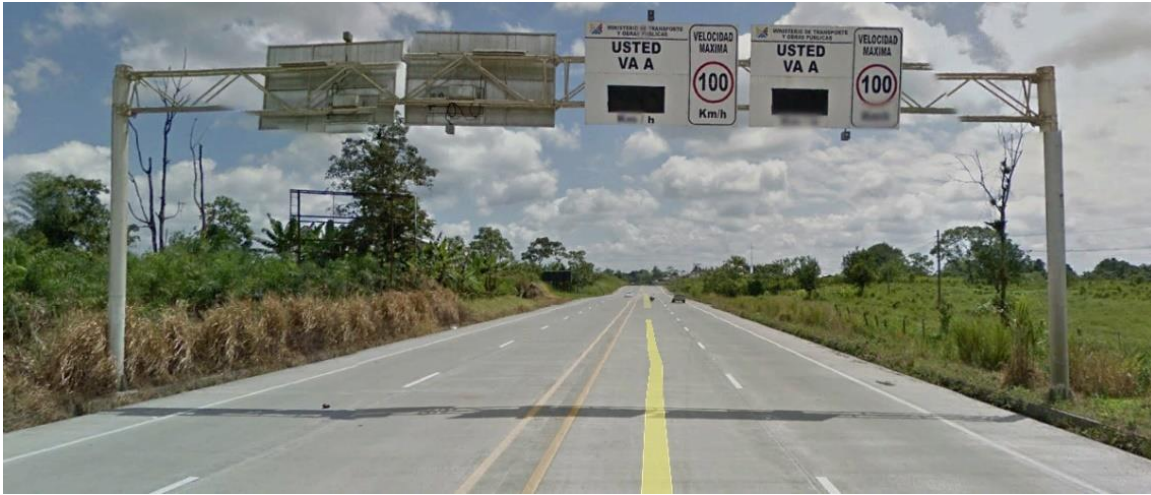
Foto 6-6 Indicativo de velocidad máxima permitida, vía E20 Transversal Norte (Santo Domingo - Esmeraldas)

Una forma recomendada es la utilización de pórticos (a manera de ejemplo, como se muestra en la Foto 6-6), ya que es una forma más visible para los usuarios de interpretar a qué velocidad deben circular por cada tramo. Necesario en vías con diferentes velocidades máximas permitidas (dependiendo el tramo) como es el caso de la Avenida en estudio.
