**PONTIFICIA UNIVERSIDAD CATÓLICA
DEL ECUADOR**

**DISERTACIÓN PARA LA OBTENCIÓN DEL TÍTULO DE
INGENIERA GEÓGRAFA EN PLANIFICACIÓN
TERRITORIAL**

**MOVIMIENTOS EN MASA EN EL TRAMO ALÓAG -
TANDAPI EN EL AÑO 2015**

Quito, 2016

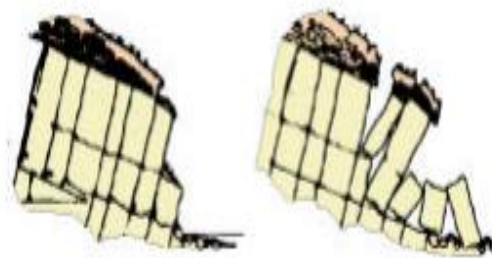
Se denomina así a un tipo de movimiento en masa en el cual hay una rotación generalmente hacia adelante de uno o varios bloques de roca o suelo, alrededor de un punto o pivote de giro en su parte inferior. Este movimiento ocurre por acción de la gravedad, por empujes de las unidades adyacentes o por la presión de fluidos en grietas (Varnes, 1978). El volcamiento puede ser en bloque, flexional (o flexural) y flexional del macizo rocoso como se describe a continuación. (VARNES, 1978)

2 Figura: Basculamientos de columnas de rocas (Varnes, 1978)

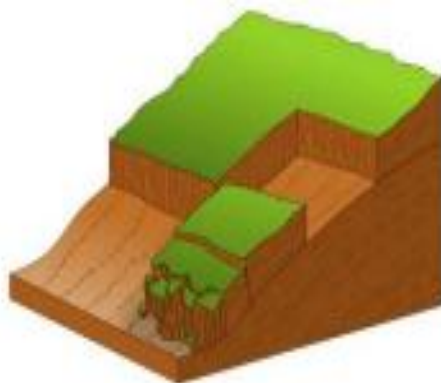
Es un movimiento ladera abajo de una masa de suelo o roca cuyo desplazamiento ocurre predominantemente a lo largo de una superficie de falla, o de una delgada zona en donde ocurre una gran deformación cortante. En el sistema de se clasifican los deslizamientos, según la forma de la superficie de falla por la cual se desplaza el material, en translacionales y rotacionales. (VARNES, 1978),

3 Figura: Deslizamiento (Varnes, 1978)

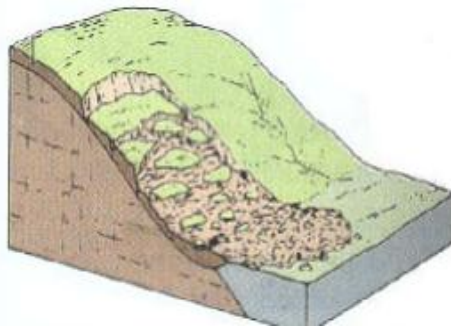
Es un tipo de deslizamiento en el cual la masa se mueve a lo largo de una superficie de falla plana u ondulada. En general, estos movimientos suelen ser más superficiales que los rotacionales y el desplazamiento ocurre con frecuencia a lo largo de discontinuidades como fallas, diaclasas, planos de estratificación o planos de contacto entre la roca y el suelo residual o transportado que yace sobre ella. (CRUDEN Y VARNES, 1996)

4 Figura: Deslizamiento translacional (Varnes, 1978)

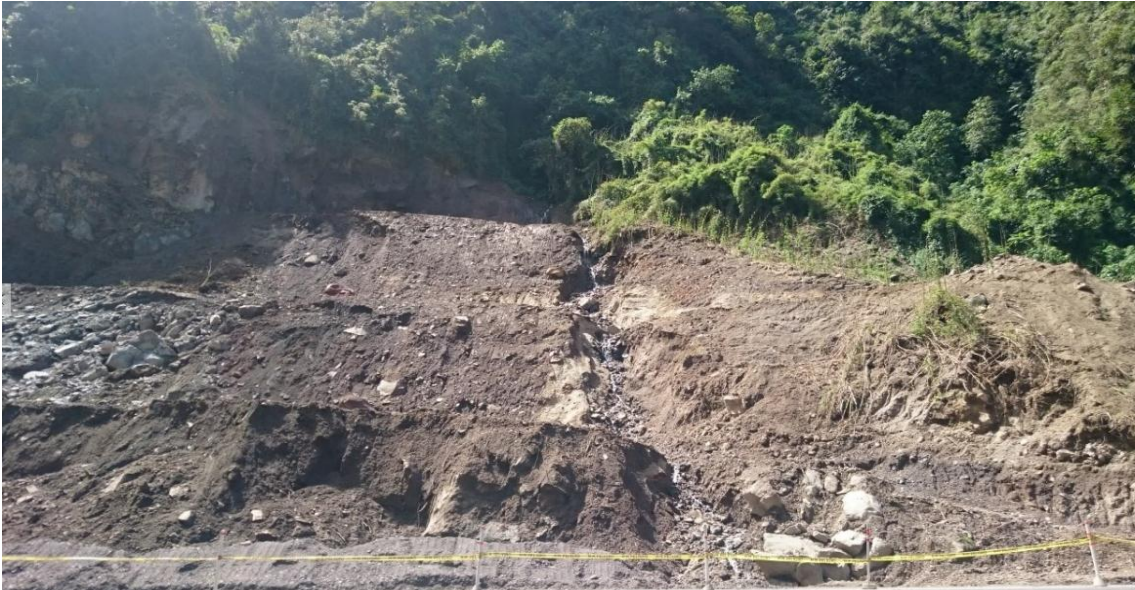
1 Foto: Movimiento en masa en el kilómetro 23

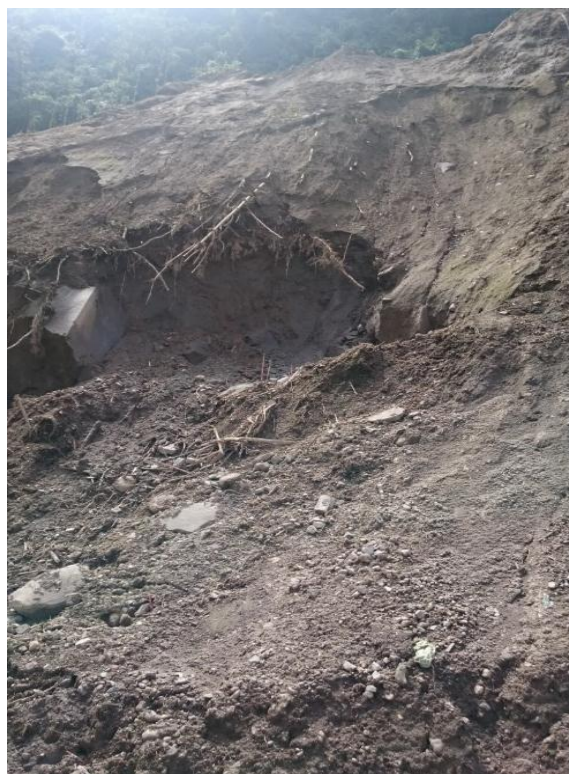
2 Foto: Movimiento en masa kilómetro 23 con material aun suelto

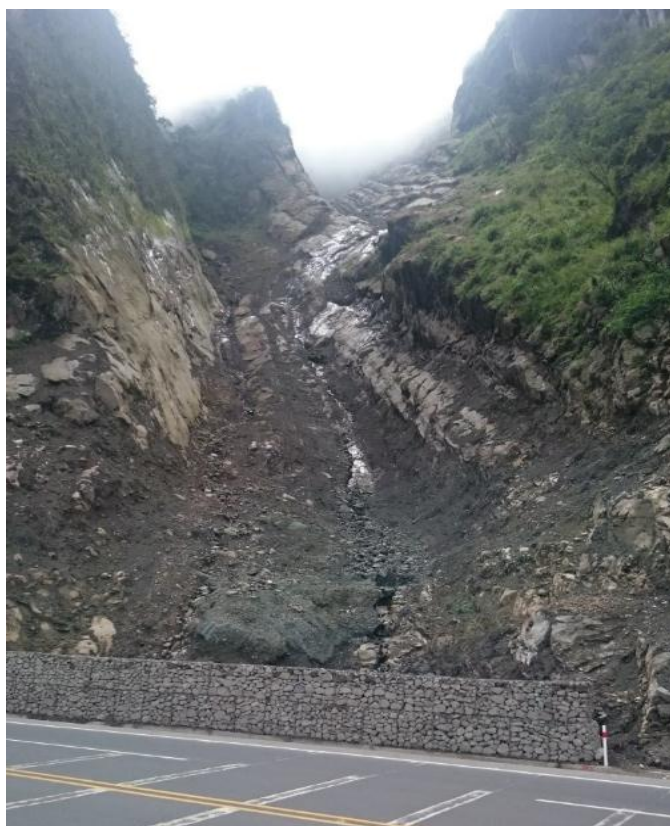
3 Foto: Movimiento en masa en el kilómetro 28

En el Km 28+600 se encuentra un talud rocoso y fracturado en la parte superior en donde emergen rocas andesíticas meteorizadas formadas por procesos erosivos. La posible remoción en masa que se puede dar en este lugar es la caída de rocas ya que el estrato buza en dirección de la carretera. (GALLEGOS, 2010)

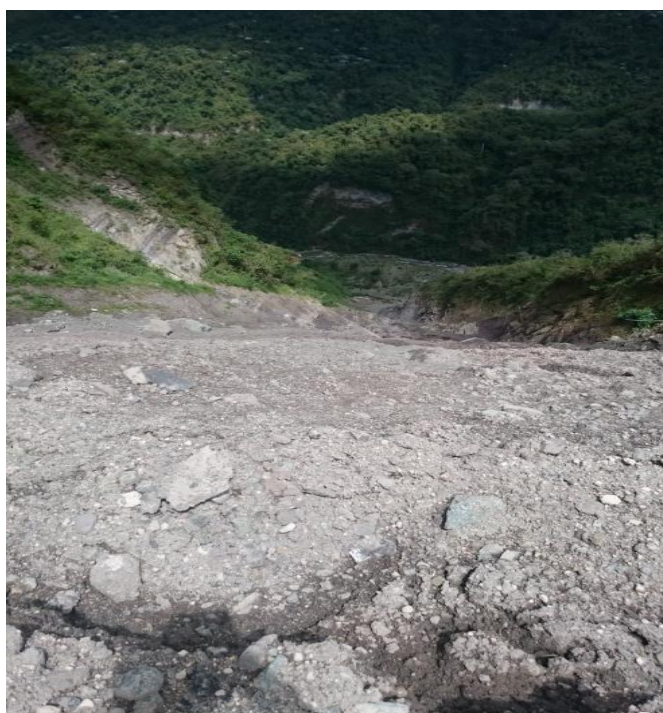
4 Foto: Movimiento en masa del kilómetro 28 caídas de rocas al río al otro lado de la vía.

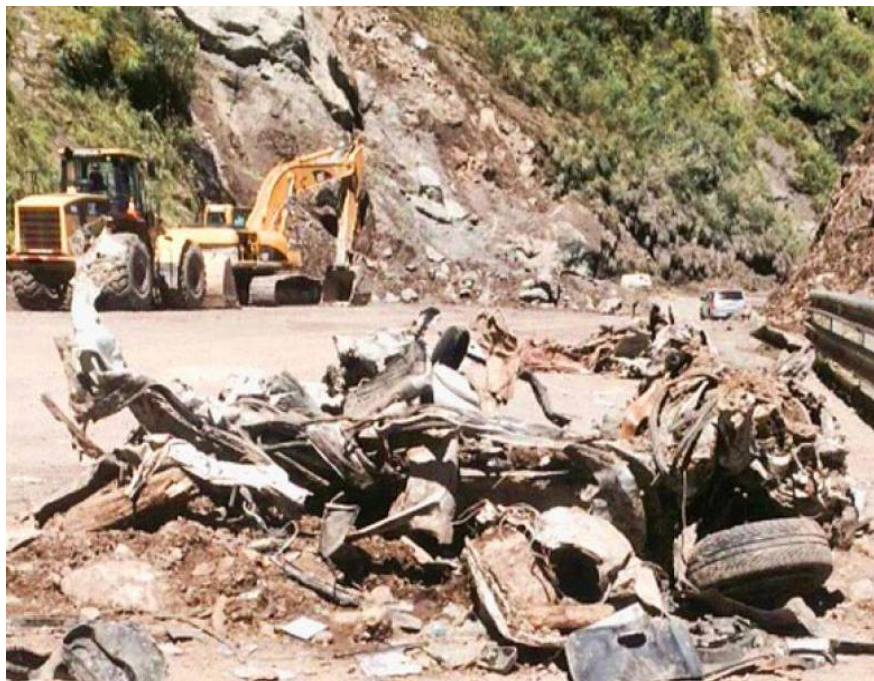
5 Foto: Trabajos en la vía tras el derrumbe del kilómetro 28+400

Mediante voladuras controladas y desalojo de gran parte del material existente en la vía se habilitan 2 carriles, sufriendo daños de gran magnitud, las cuales fueron solucionadas con obras provisionales. (GADPP, 2015)

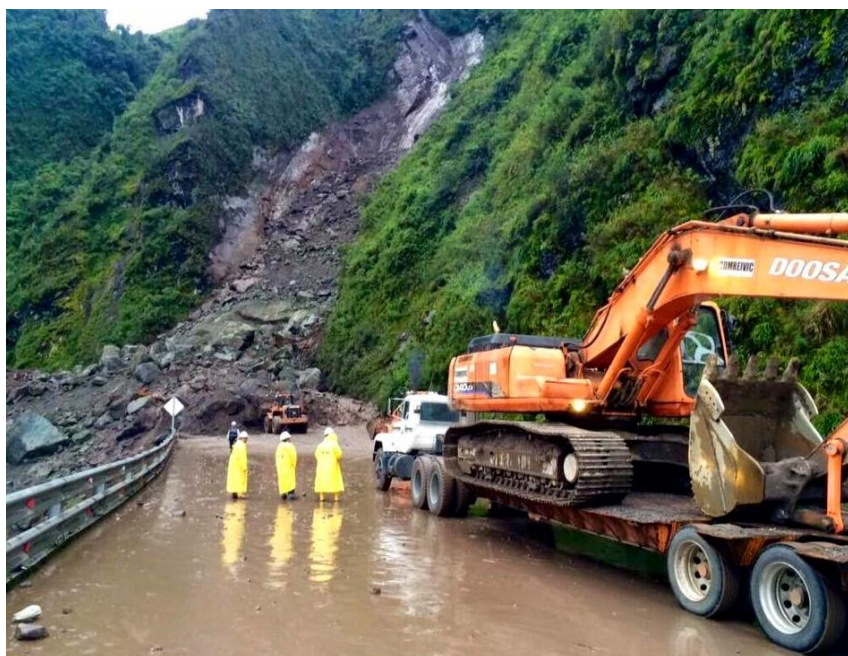
6 Foto: Limpieza en el kilómetro 28+400 con maquinaria y fuertes lluvias

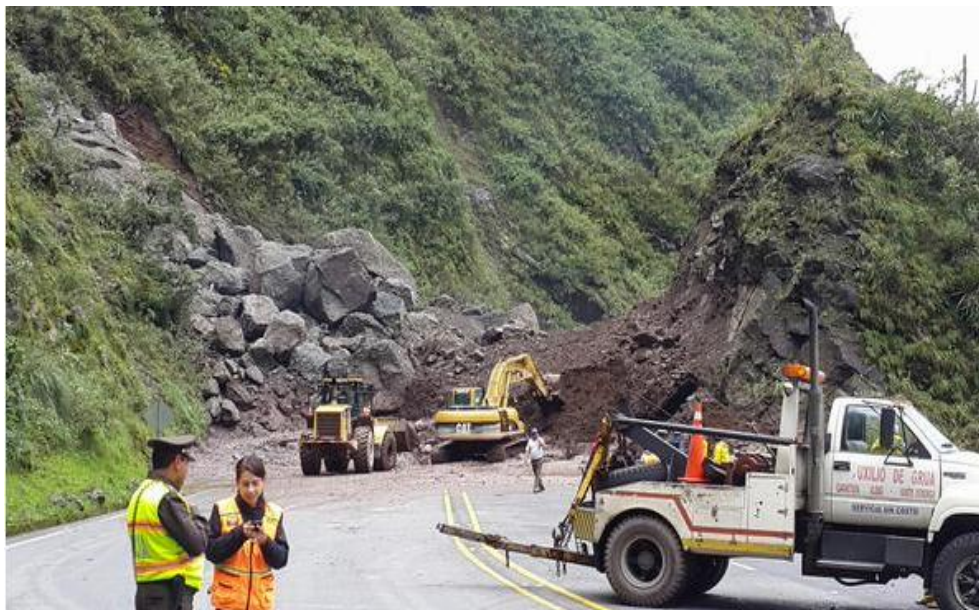
7 Foto: Despeje de vía en el km 28+400

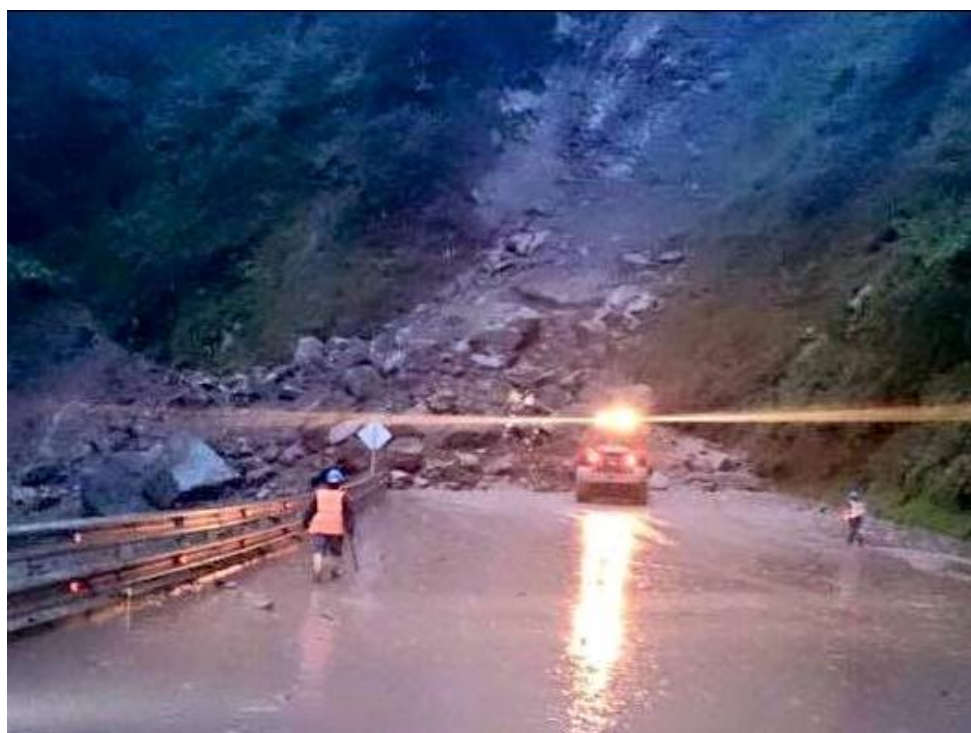
8 Foto: Trabajo de despeje en el kilómetro 28+400 las 24 horas
