Pontificia Universidad Católica del Ecuador

ESCUELA DE ARQUITECTURA

PLAN DE TRABAJO DE TITULACIÓN

DISEÑO DE UN PARQUE LINEAL EN EL RIO TEJAR Y PROPUESTA DE REHABILITACIÓN ARQUITECTÓNICA DE TRES BIENES INMUEBLES PATRIMONIALES,
BARRIO BATAN, OTAVALO

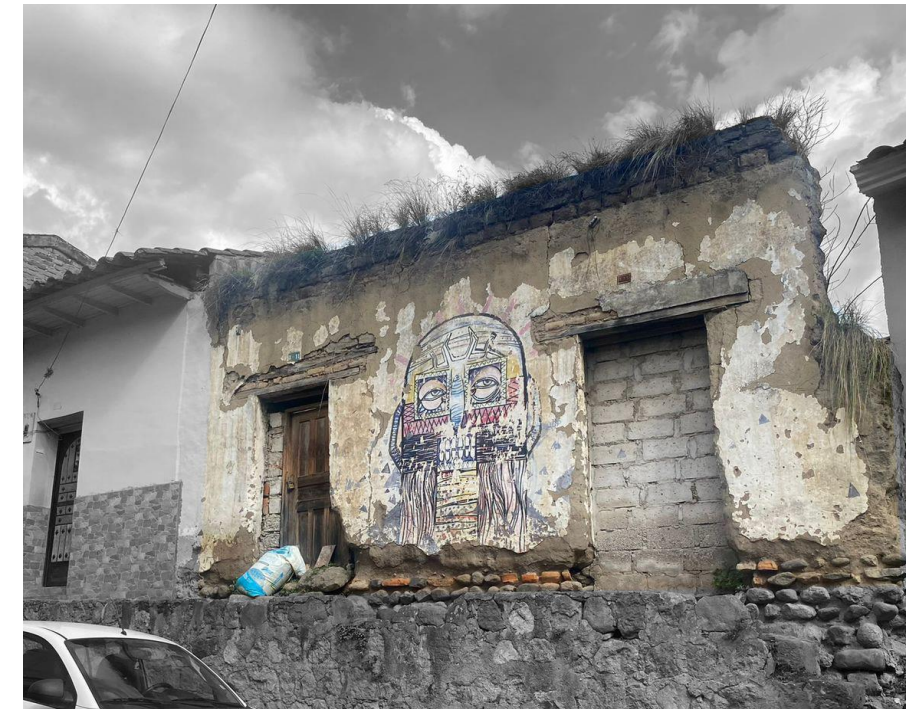
Figura 26: Vivienda patrimonial en abandono, ubicada en el barrio El batán.
Fuente: Elaboración propia, 2022.

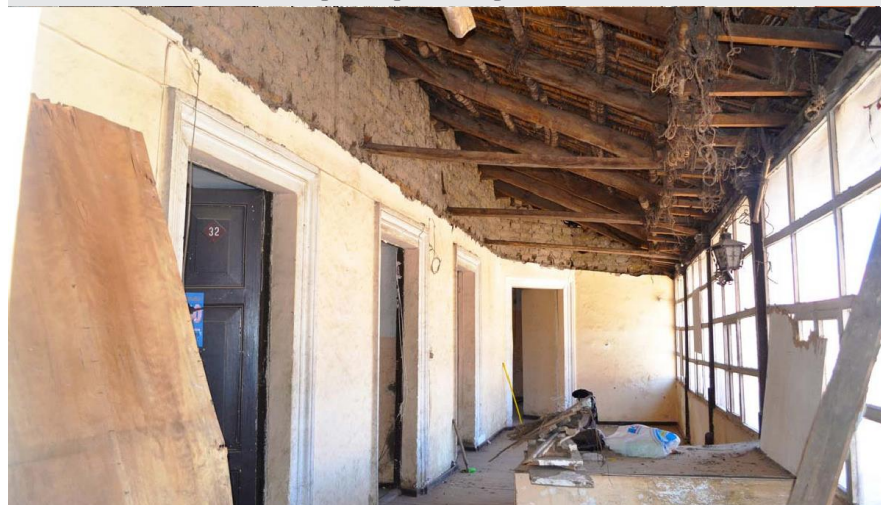
Figura 60: Cubierta en deterioro, Casa Alvimia.

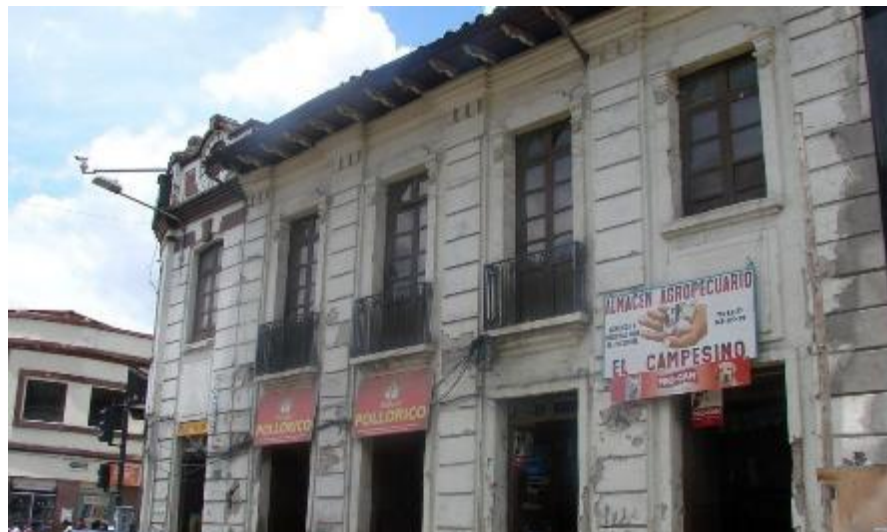
Figura 68: Fachada deteriorada, Casa Neira.

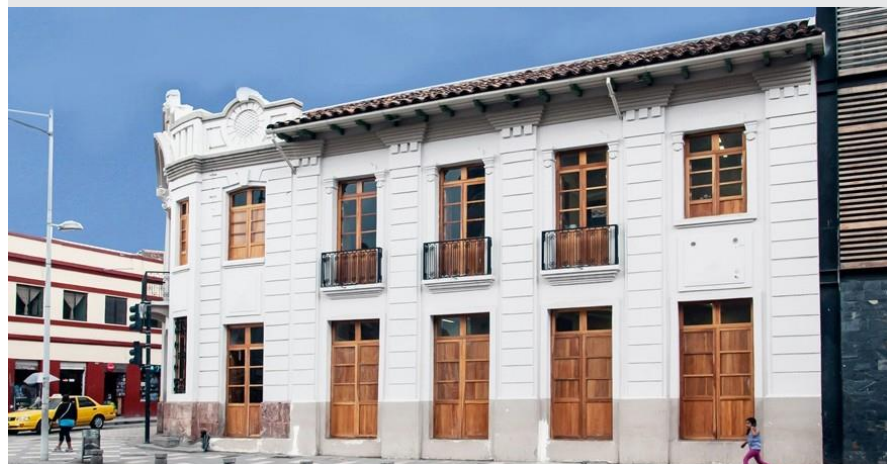
Figura 69: Fachada rehabilitada, Casa Neira.

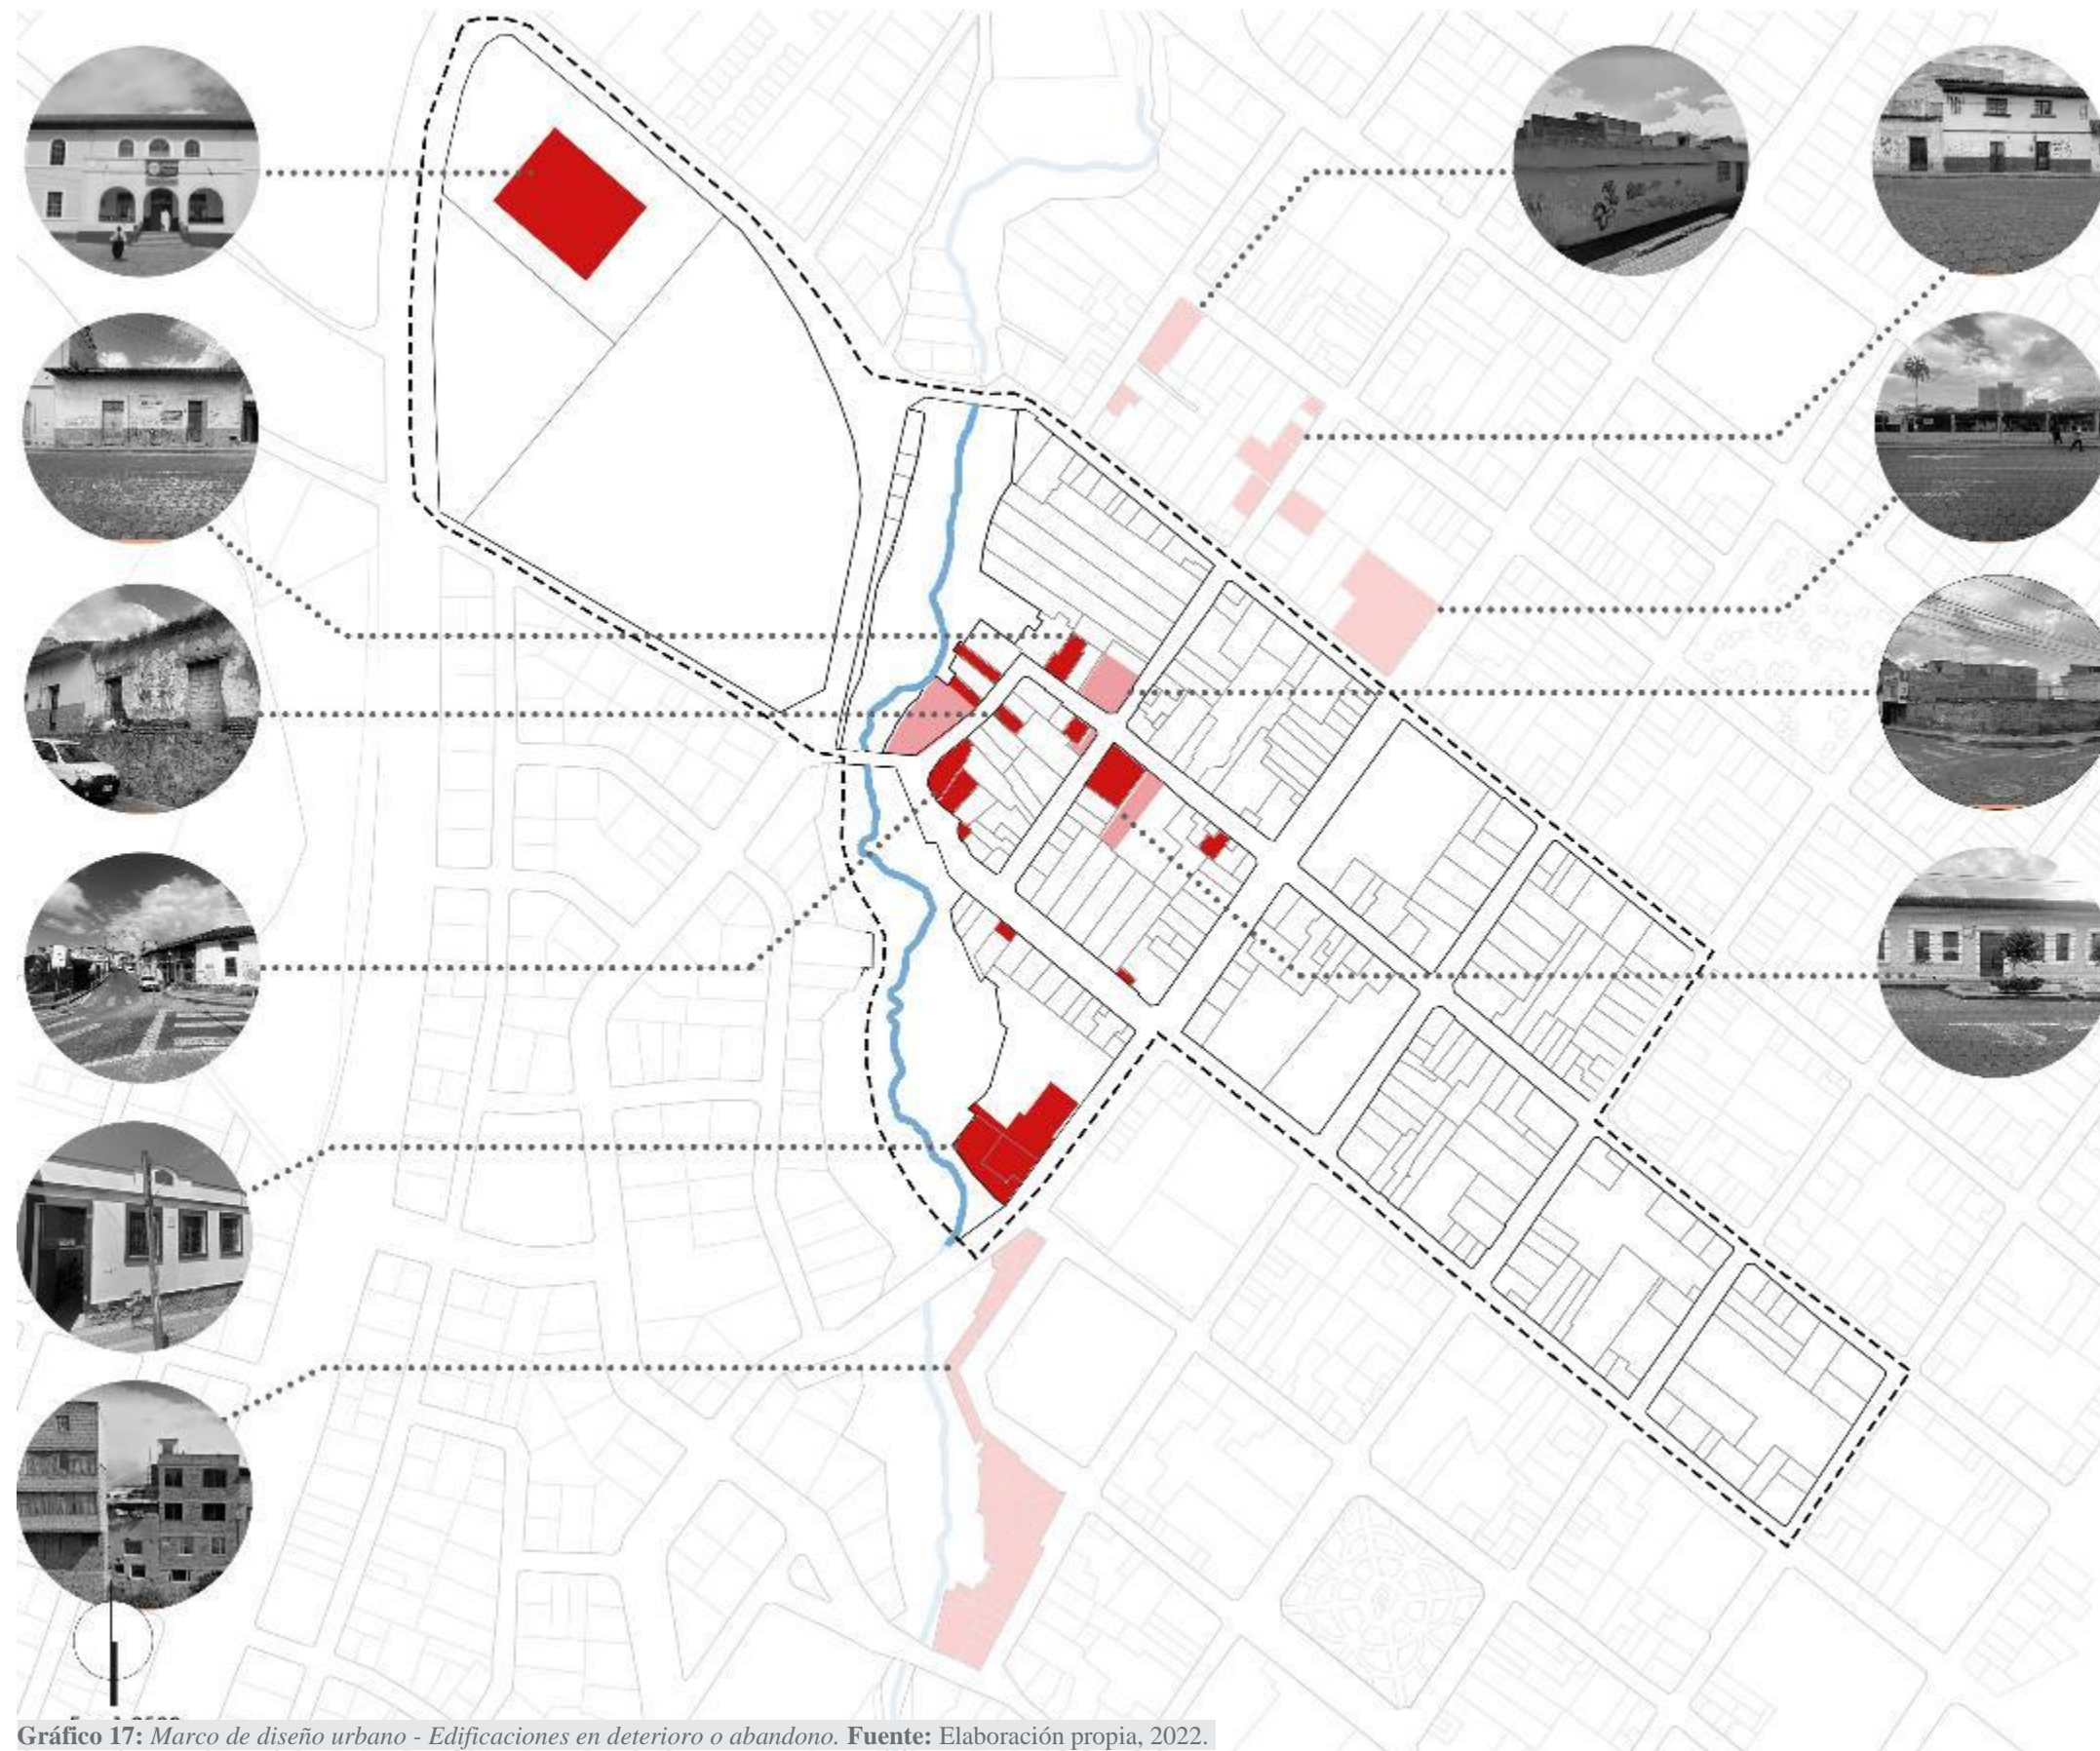
PREDIOS EN DETERIORO O ABANDONO

Según el análisis realizado en el sector, se encontró un número importante de predios que presentan deterioro en sus edificaciones y la existencia de lotes abandonados, lo cual genera un desgaste en la imagen urbana del sitio causando una degradación con el paso del tiempo.

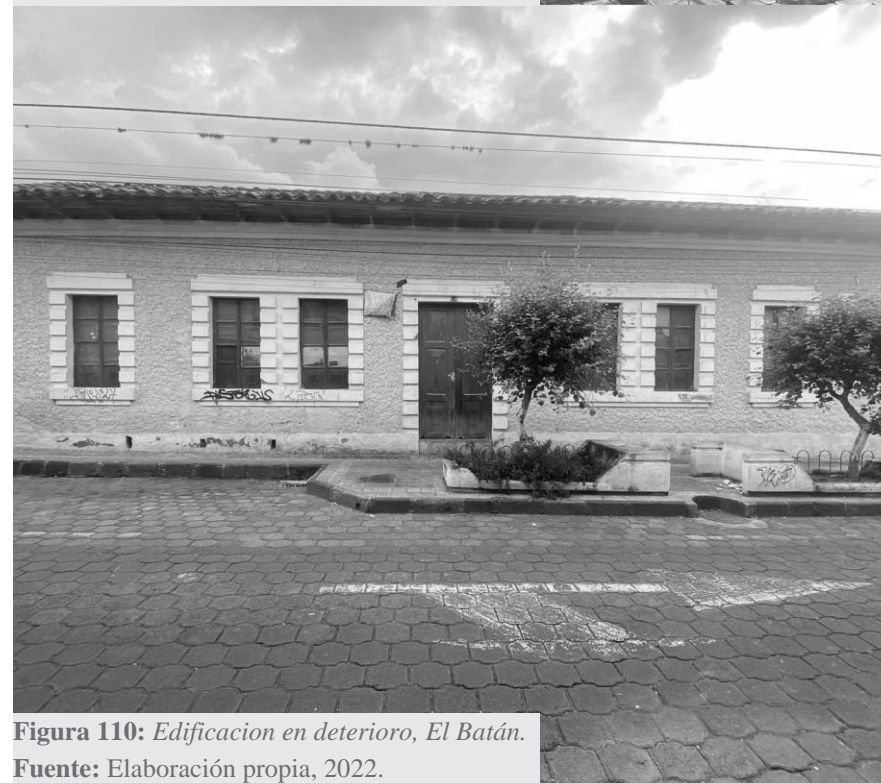
Figura 110: Edificación en deterioro, El Batán.
Fuente: Elaboración propia, 2022.

Actualmente existen 22 viviendas patrimoniales en la zona no obstante, la gran mayoría de predios están en deterioro sumado al abandono de los mismos. Todo esto causado por factores biológicos, vandalismo y descuido de las autoridades locales o de sus propietarios.

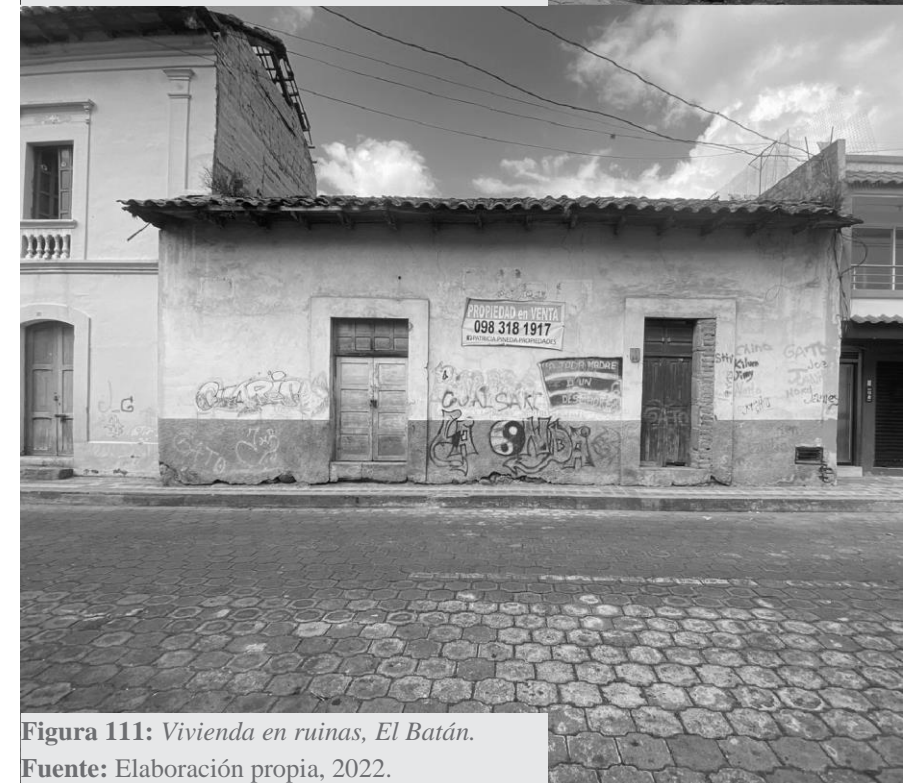
Figura 111: Vivienda en ruinas, El Batán.
Fuente: Elaboración propia, 2022.

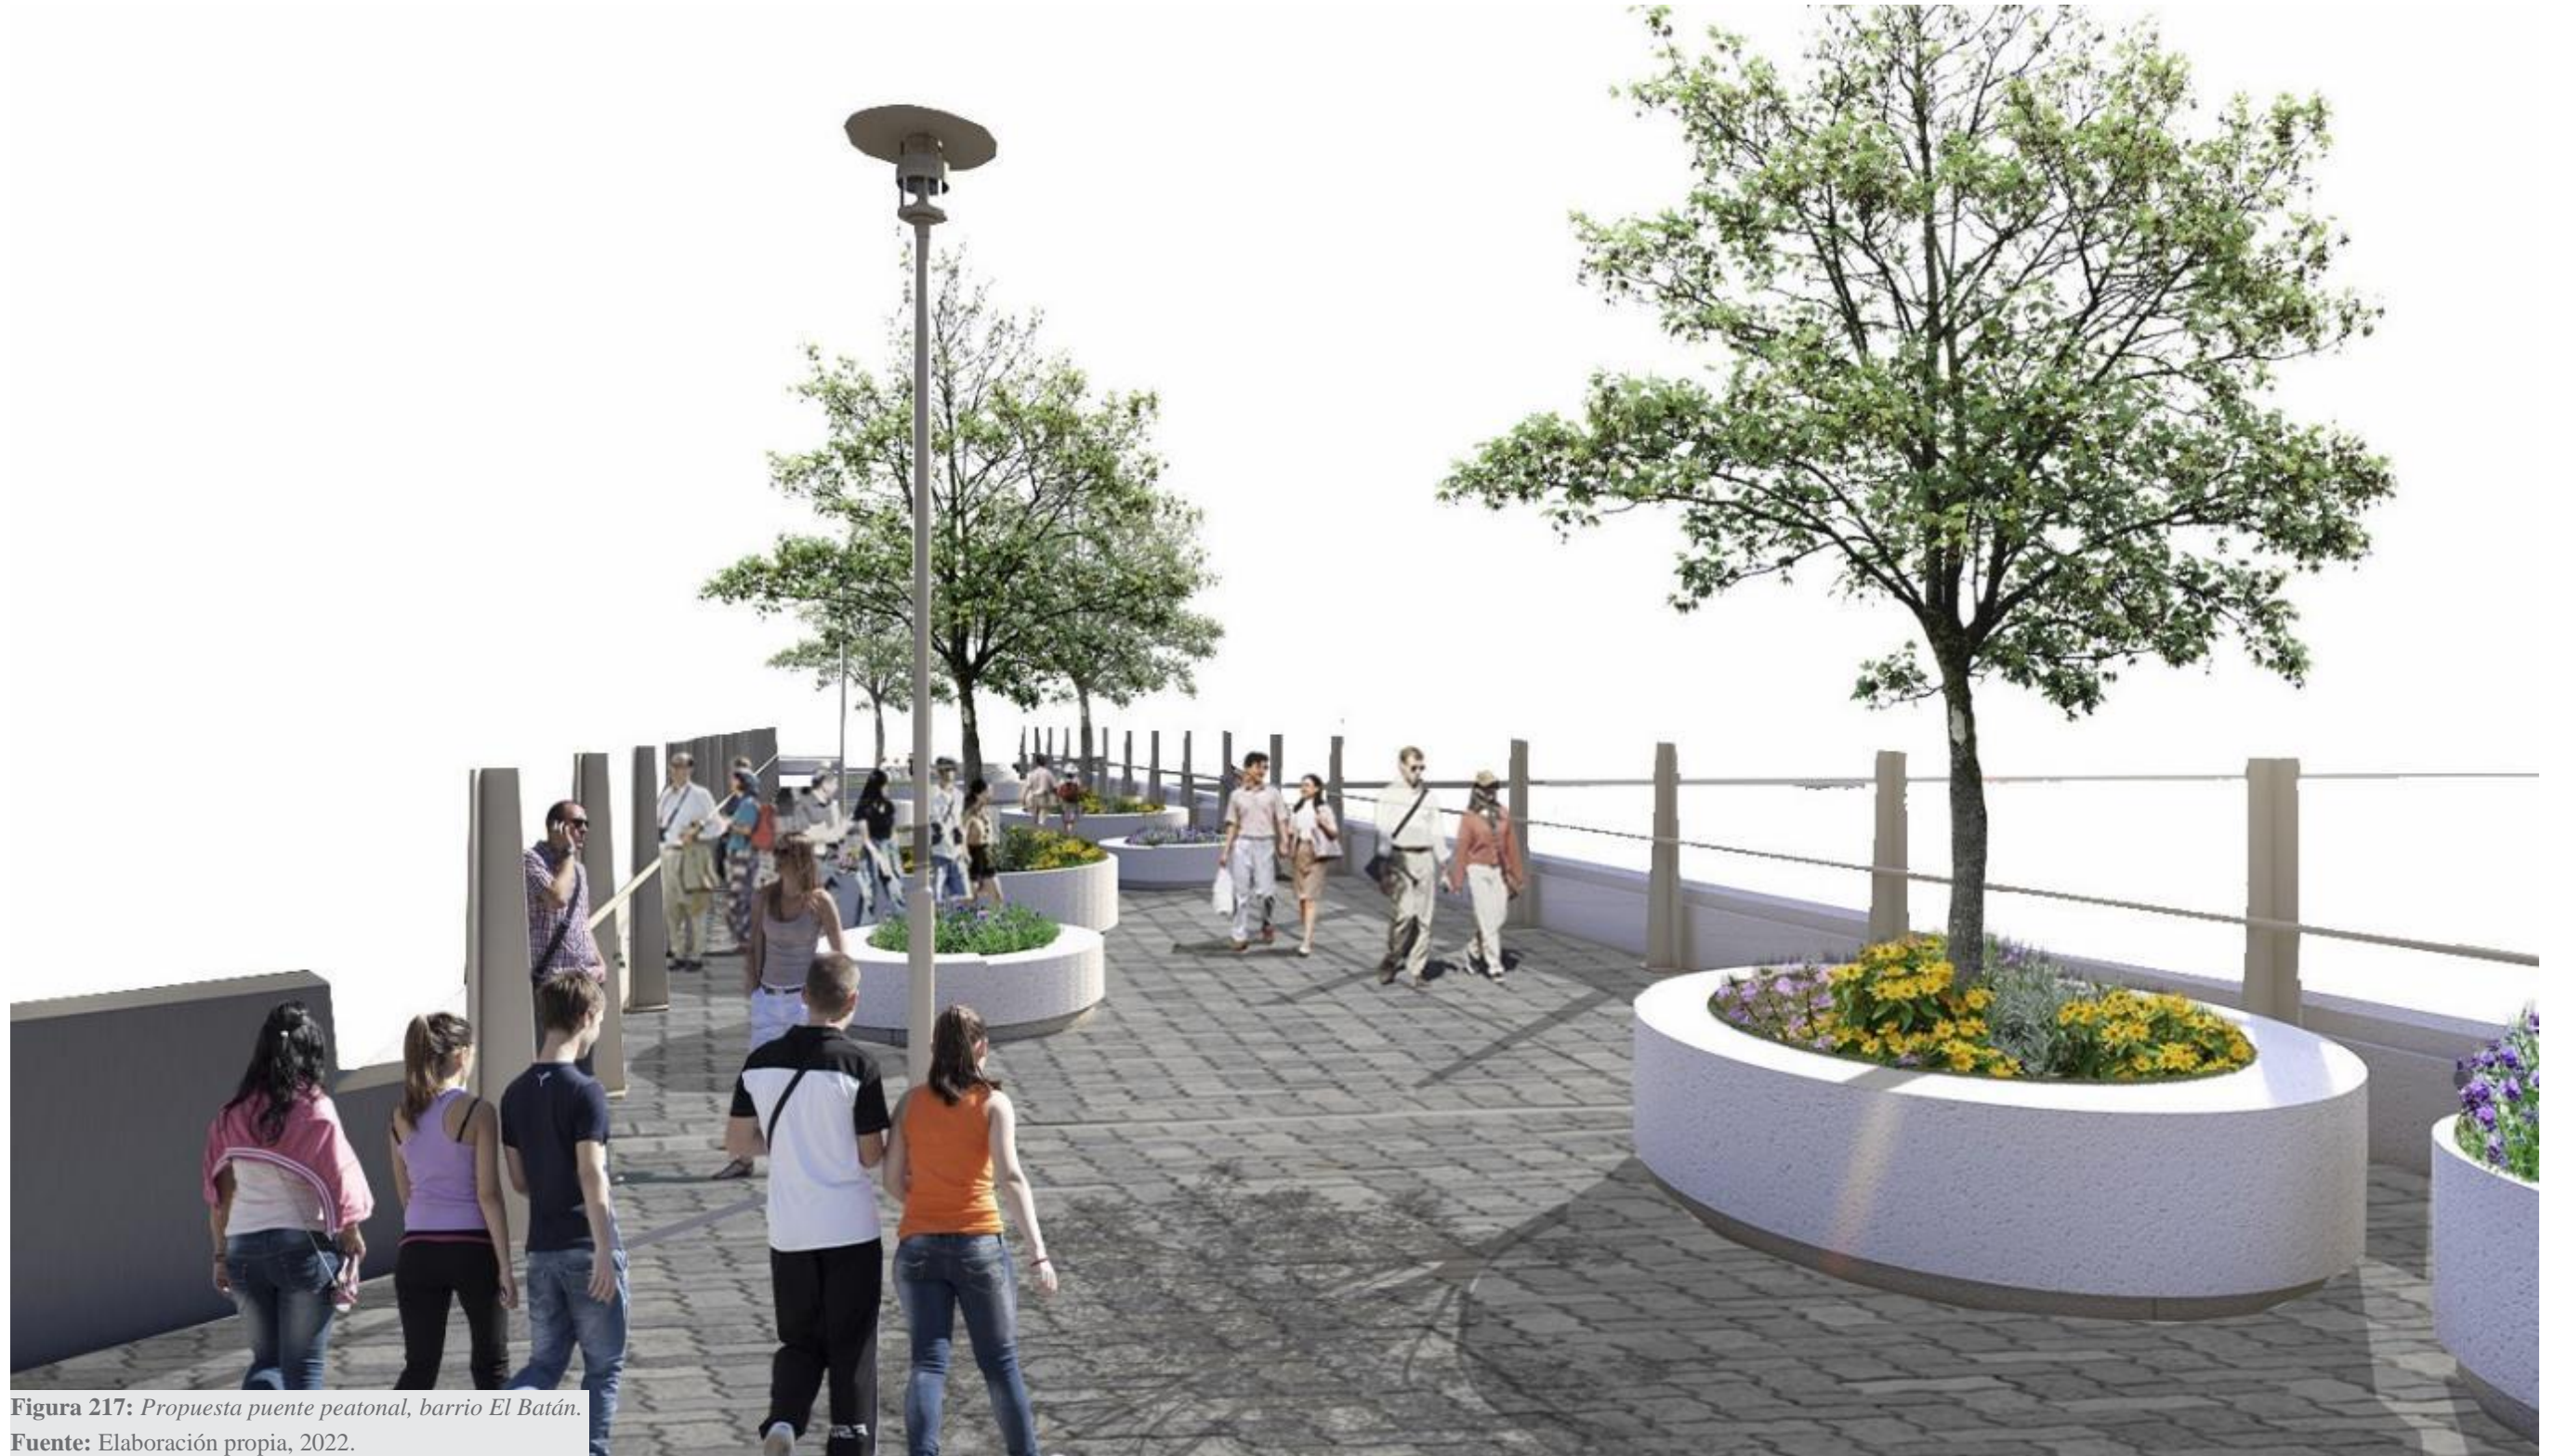
Figura 217: Propuesta puente peatonal, barrio El Batán.
Fuente: Elaboración propia, 2022.
