PONTIFICIA UNIVERSIDAD CATÓLICA DEL ECUADOR
FACULTAD DE HABITAT, INFRAESTRUCTURA Y CREATIVIDAD

TRABAJO DE TITULACIÓN PREVIO A LA OBTENCIÓN DEL
TÍTULO DE
MAGÍSTER EN URBANISMO CON MENCIÓN EN
GOBERNANZA Y PLANIFICACIÓN URBANA
CON ENFOQUE AL CAMBIO CLIMÁTICO

**Soluciones basadas en la naturaleza para la
conservación de Quebradas Urbanas, caso de estudio
quebrada Caupicho - Quito**

2025

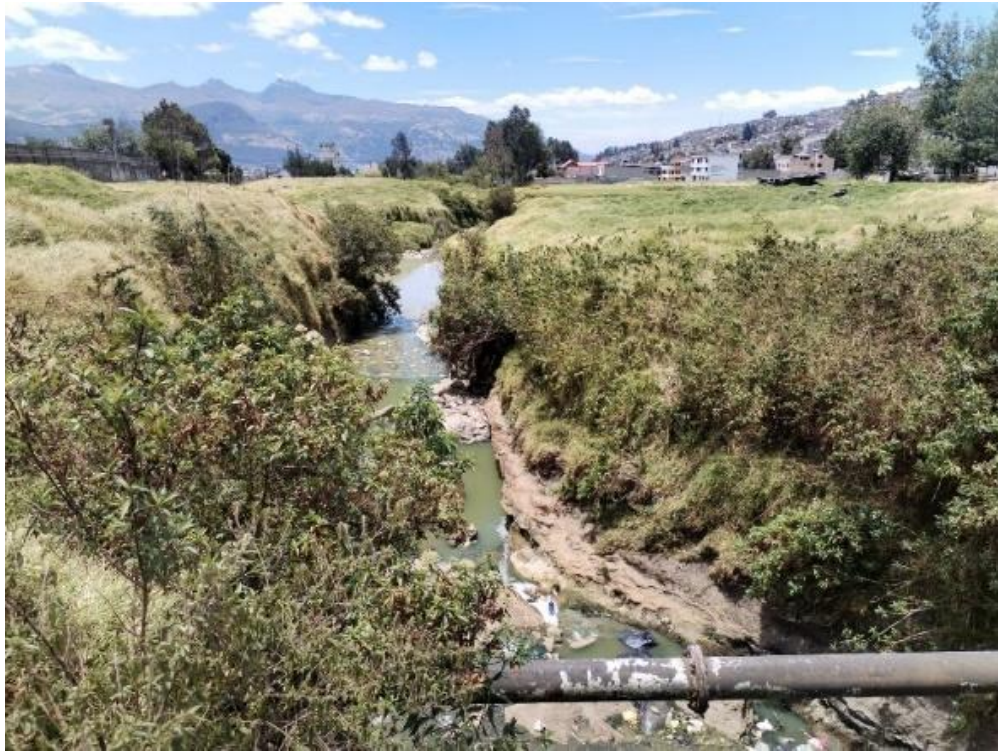
Figura 7. Zona de intervención 1, cruce de conexiones de agua potable, acumulación de basura y sedimentos

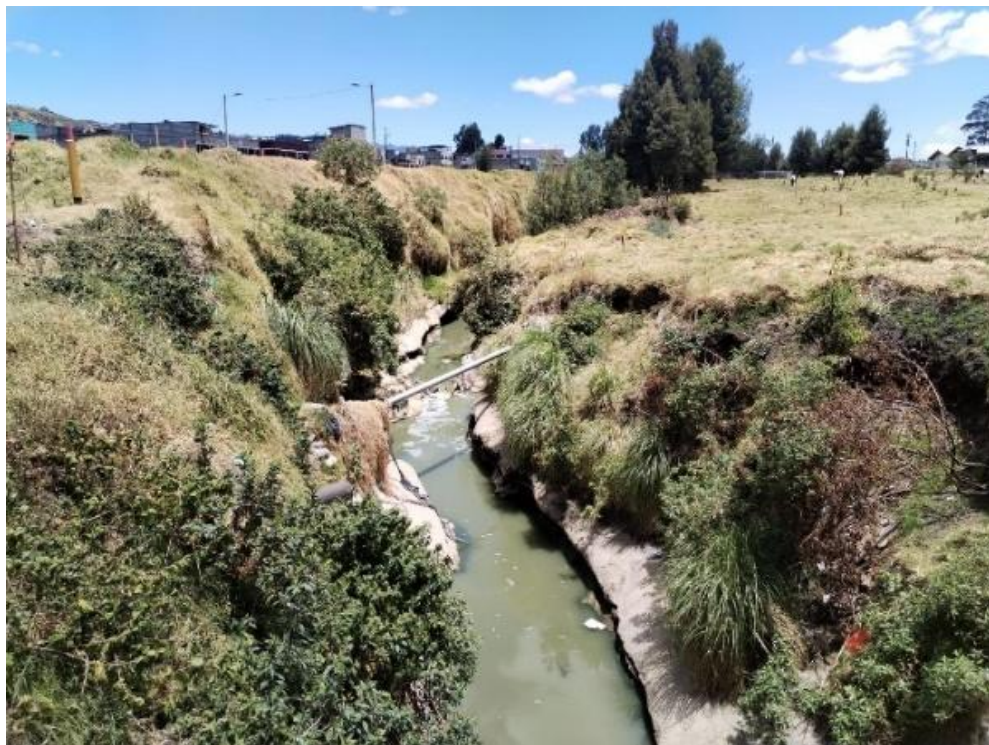
Figura 8. Zona de intervención 1, acumulación de sedimentos y vegetación degradada aquí se ve como el caudal varía por las zonas sin vegetación en las riberas de la quebrada,

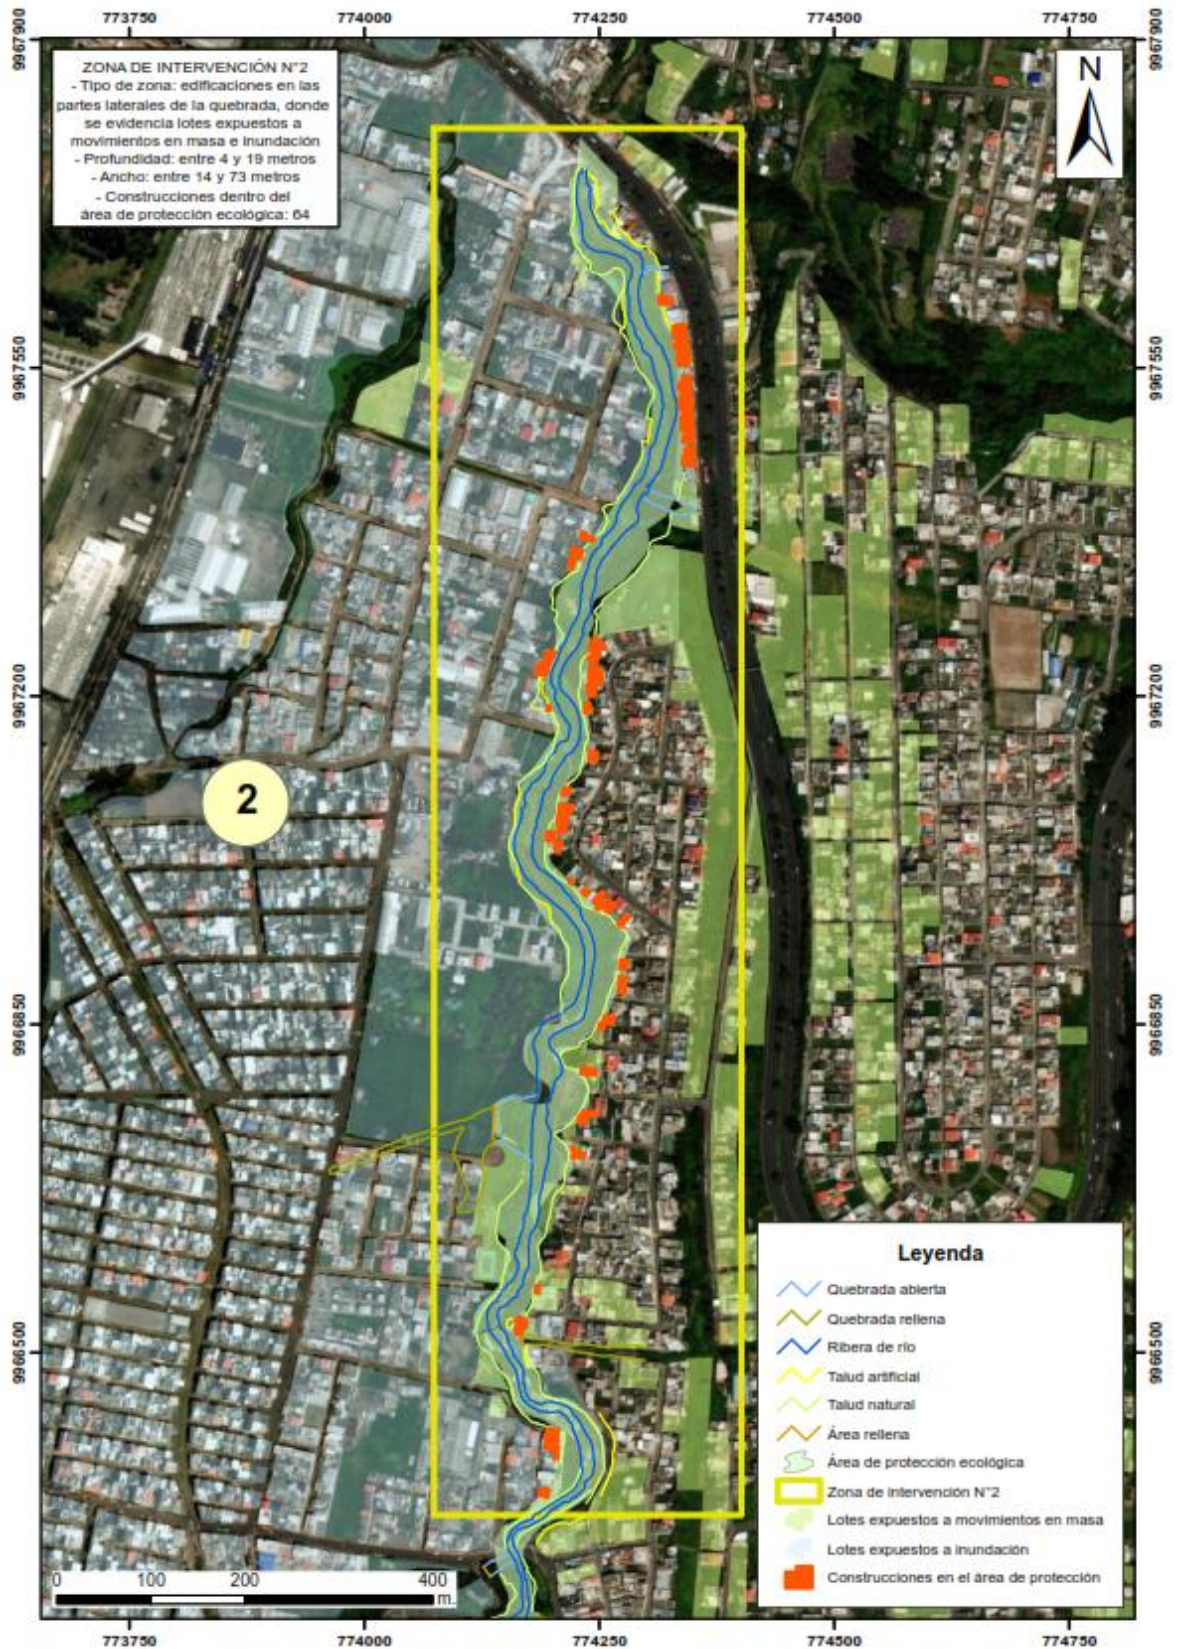
Figura 9. Quebrada Caupicho - zona de intervención 2, Edificaciones en las partes laterales de la quebrada. Lotes expuestos a movimientos en masa e inundación.

El análisis de imágenes satelitales junto con las visitas de campo permitió verificar que estas edificaciones están ubicadas en sectores de alto riesgo, especialmente por la inestabilidad de los taludes, los cuales presentan inclinaciones superiores a 70 grados y están desprovistas de cobertura vegetal. Se evidenció un marcado proceso de erosión en los taludes, con signos claros de deslizamientos de tierra que afectan de manera directa a las viviendas cercanas. Las construcciones se encuentran en suelos inestables, donde la intervención humana ha alterado la estructura natural del terreno, disminuyendo su resistencia frente a la gravedad y al impacto de las lluvias. En muchos de estos casos, las viviendas carecen de sistemas adecuados de drenaje y otros sistemas de infraestructura de soporte, lo que incrementa su vulnerabilidad frente a desastres durante la temporada de precipitaciones.

Los mapas generados indicaron una considerable variabilidad en el ancho de la quebrada, con algunas áreas alcanzando hasta 73 metros de ancho, lo cual complica la implementación de medidas para gestionar el agua de lluvia. La escorrentía excesiva, especialmente durante eventos de lluvias intensas, ha sido identificada como uno de los principales factores que contribuyen a la inestabilidad de los taludes y a los deslizamientos de tierra detectados en las inspecciones.

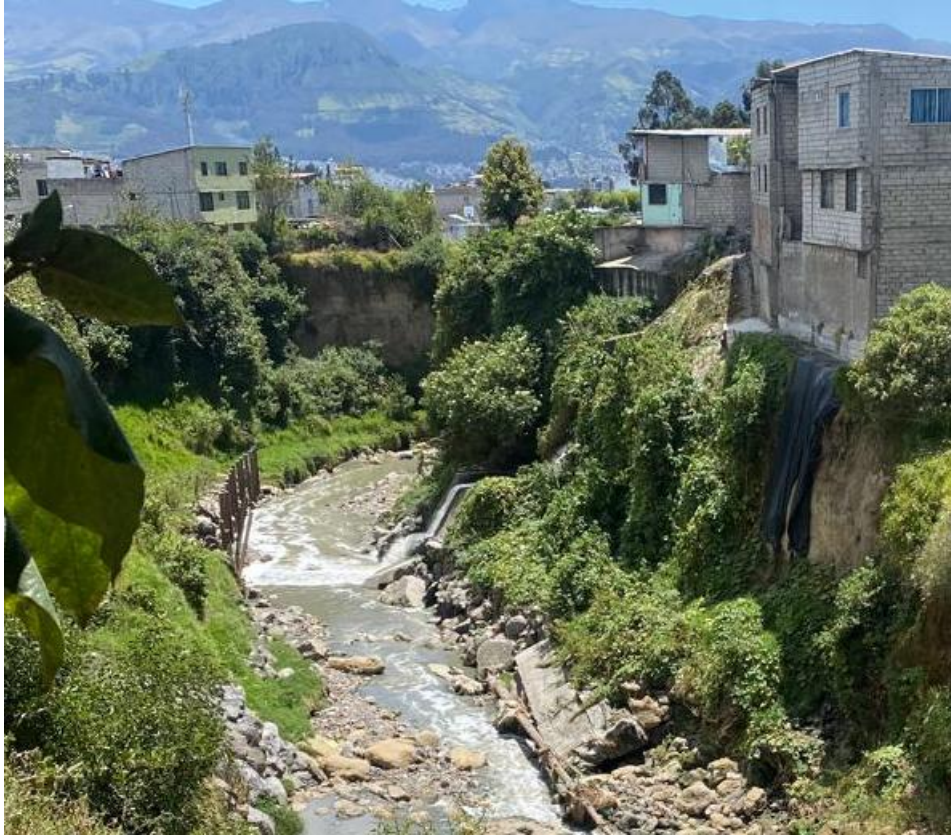
Figura 10. Zona de intervención 2, riesgo de colapso de viviendas por erosión de taludes, descargas ilegales de aguas servidas
Fuente: *Elaboración propia, 2024*

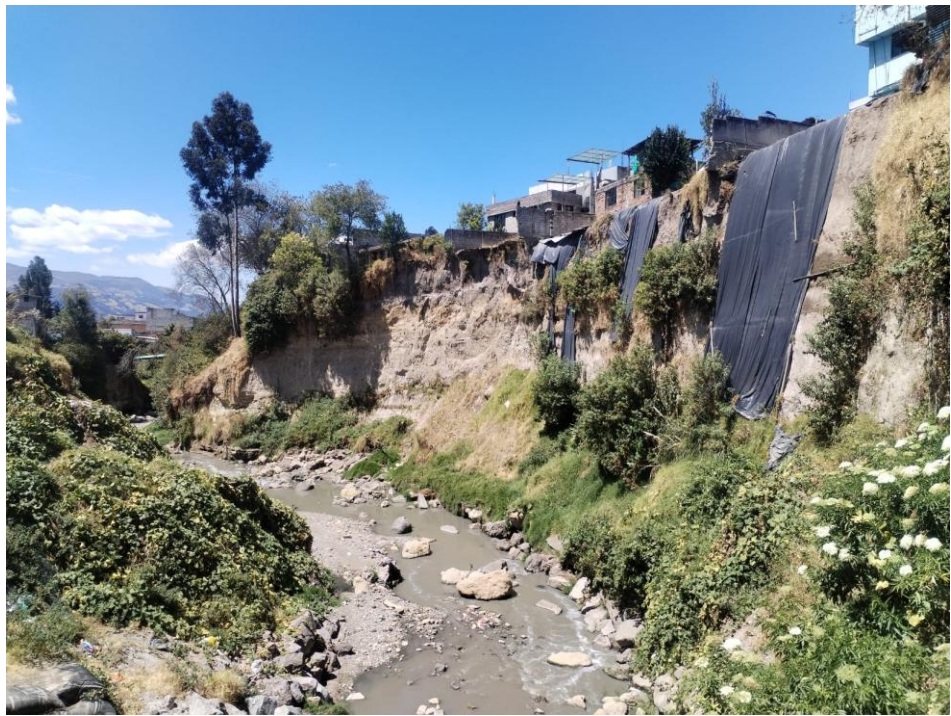
Figura 11. Zona de intervención 2, riesgo de colapso de viviendas por erosión de taludes, degradación vegetal de taludes
Fuente: *Elaboración propia, 2024*

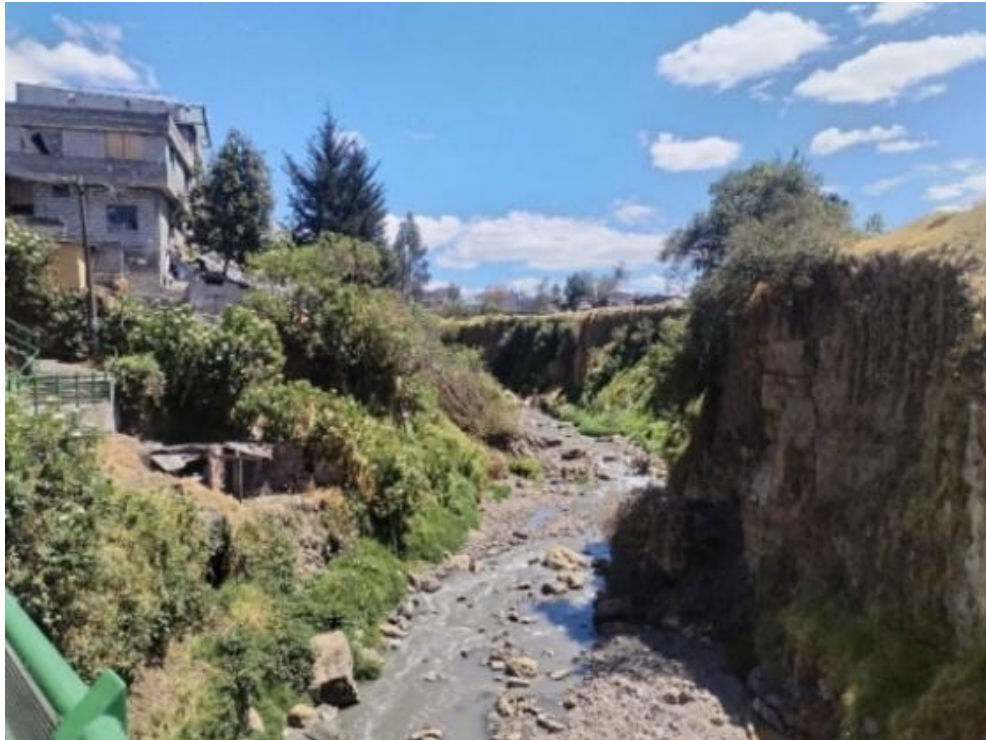
Figura 12. Zona de intervención 2, erosión de taludes vegetación degradada
Fuente: *Elaboración propia, 2024*

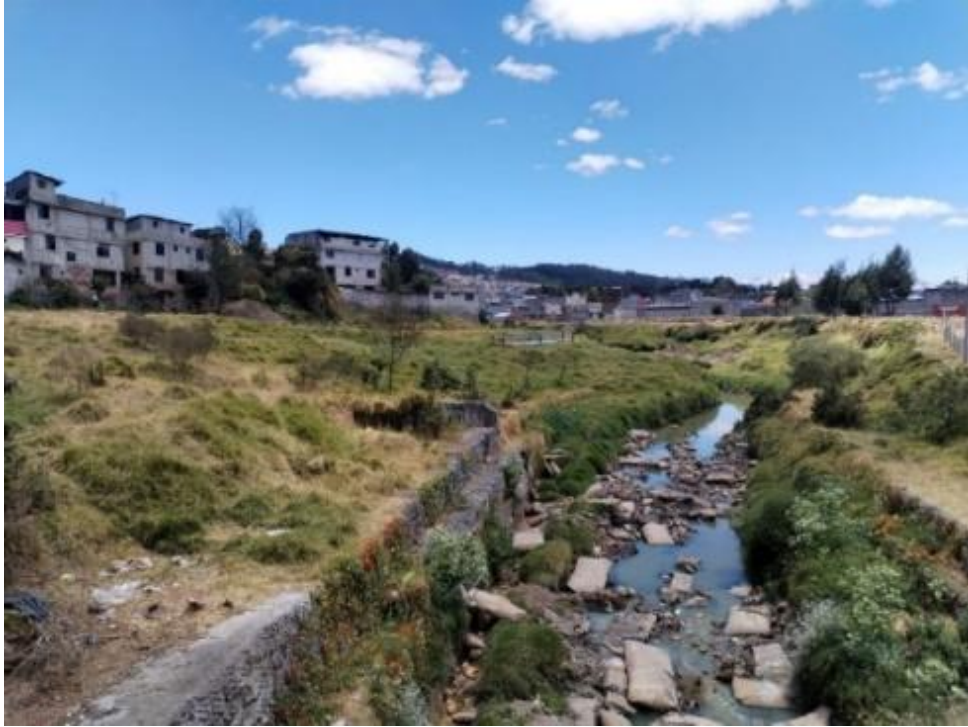
Figura 14. Zona de intervención 3, acumulación de escombros y basura, vegetación degradada

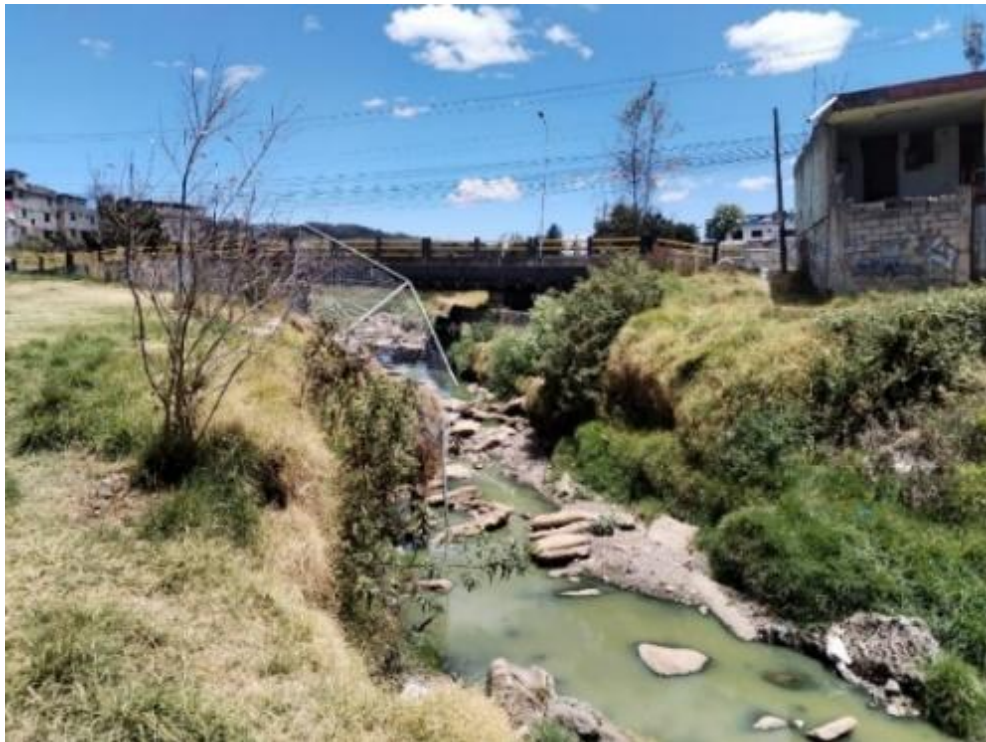
Figura 15. Zona de intervención 3, erosión y desprendimiento de taludes, vegetación degradada, acumulación de sedimentos

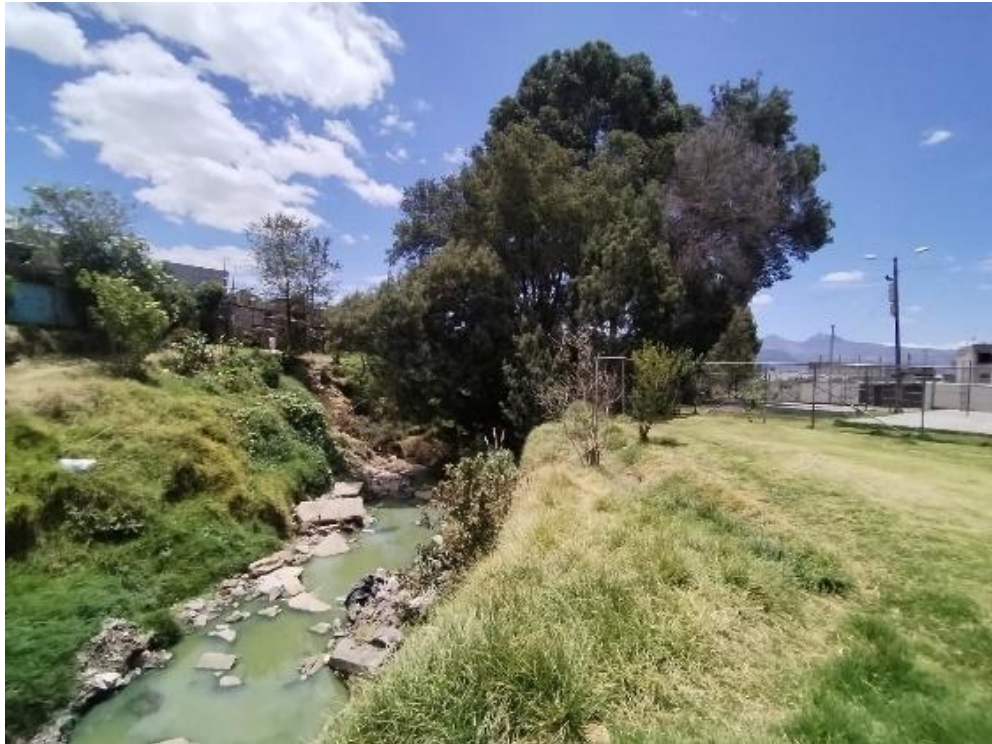
Figura 16. Zona de intervención 3, desprendimiento de taludes, vegetación degradada, acumulación de escombros
Fuente: *Elaboración propia, 2024*

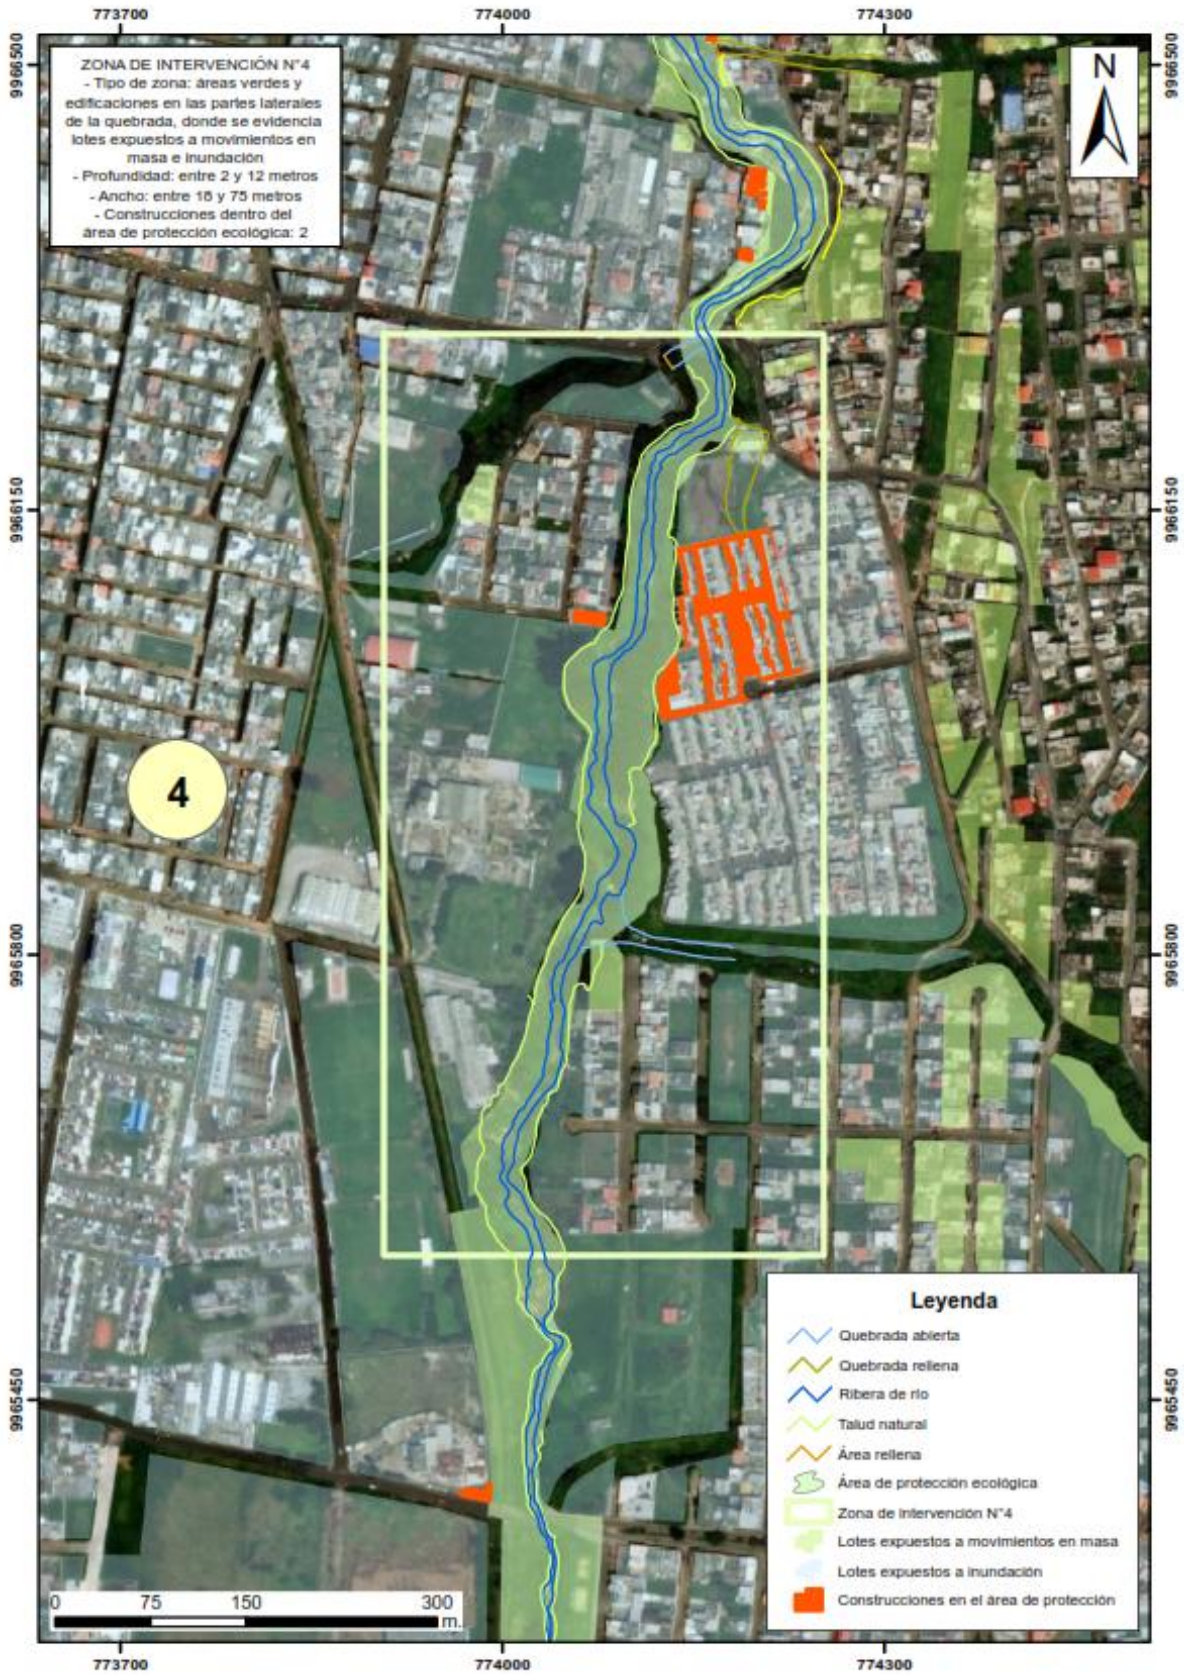
Figura 17. Quebrada Caupicho - zona de intervención 4, Áreas verdes y edificaciones en las partes laterales de la quebrada. Lotes expuestos a movimientos en masa e inundación
Fuente: Elaboración propia, PUGS 2024

La acumulación de escombros y desechos a lo largo del cauce también fue evidente en esta zona, lo que afecta el flujo de agua y aumenta el riesgo de obstrucciones que podrían causar inundaciones durante las lluvias intensas. Las fotografías capturadas durante las inspecciones muestran tramos de la quebrada donde el Municipio se encuentra realizando obras de mitigación a través de la construcción muros de gavión para evitar daños a infraestructuras existentes.

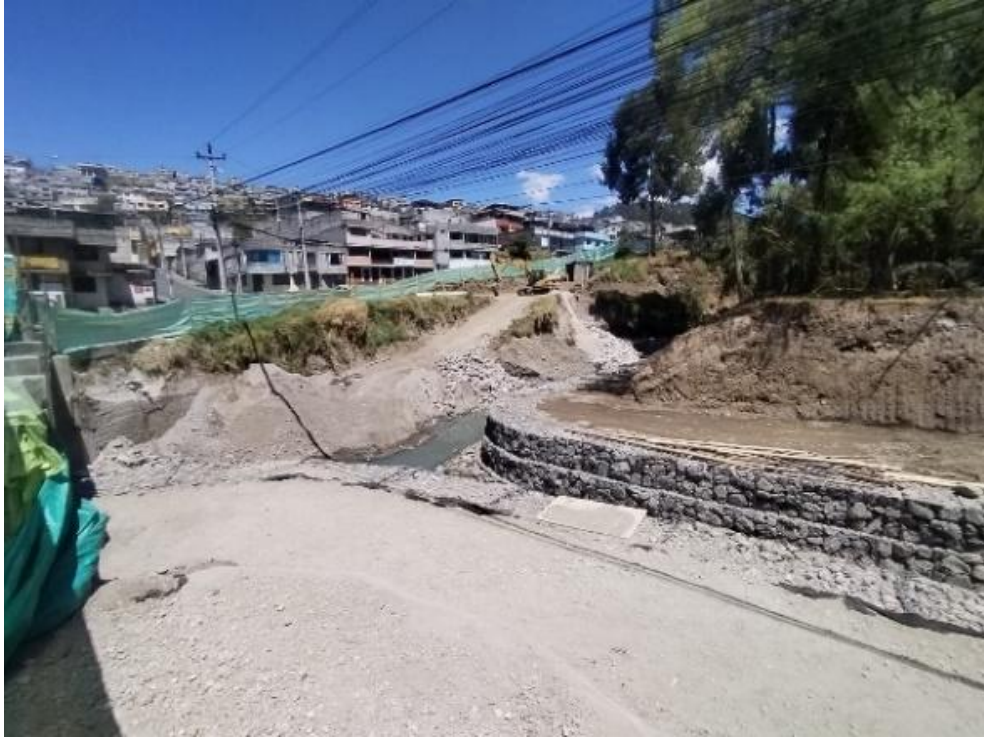
Figura 18. Zona de intervención 4, conformación de muros de gavión en taludes con desprendimiento por erosión para evitar el colapso de la vía Susana Letor
Fuente: *Elaboración propia, 2024*

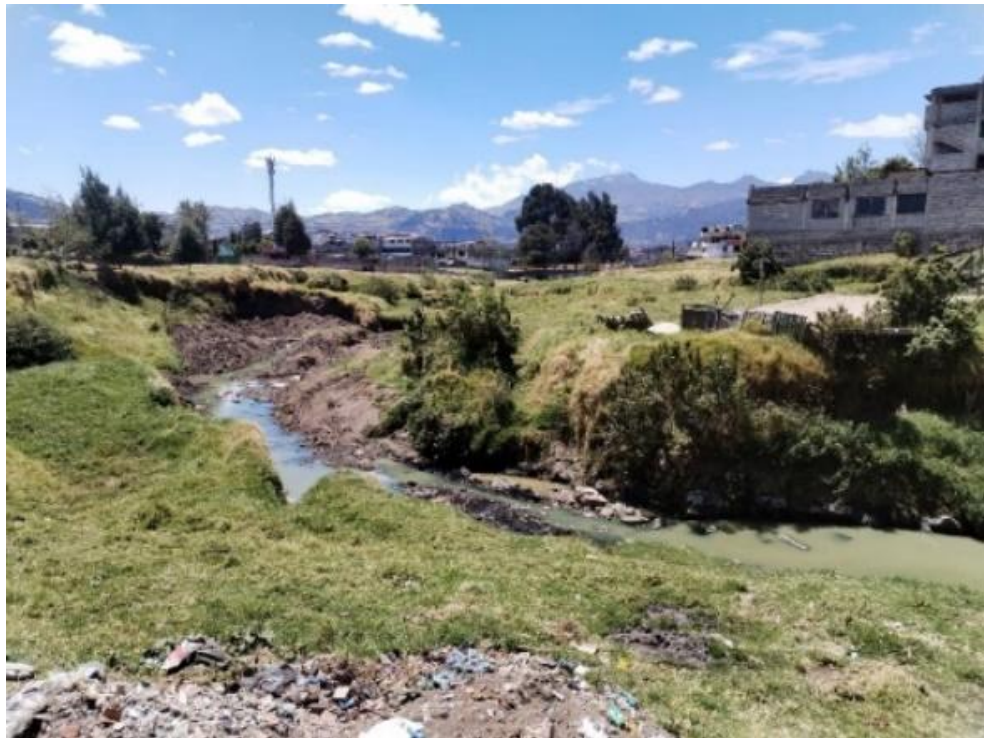
Figura 19. Zona de intervención 4, desprendimiento de taludes por erosión, vegetación degradada
Fuente: *Elaboración propia, 2024*

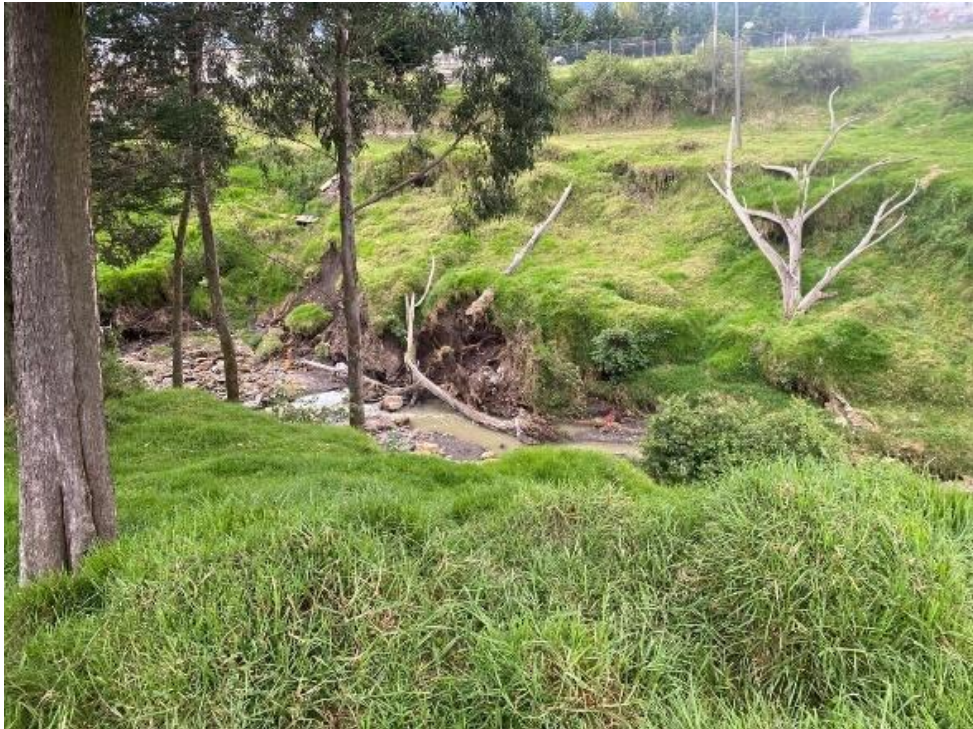
Figura 20. Zona de intervención 4, acumulación de escombros y sedimentos en el borde de la quebrada.

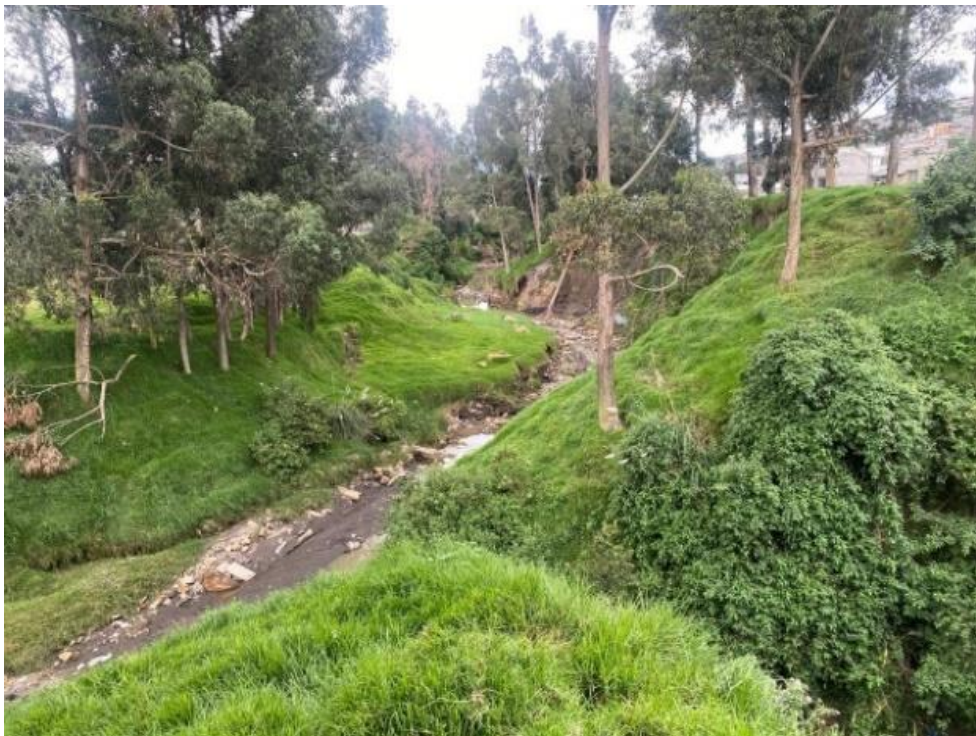
Figura 21. Zona de intervención 4, acumulación de escombros, desprendimiento de taludes

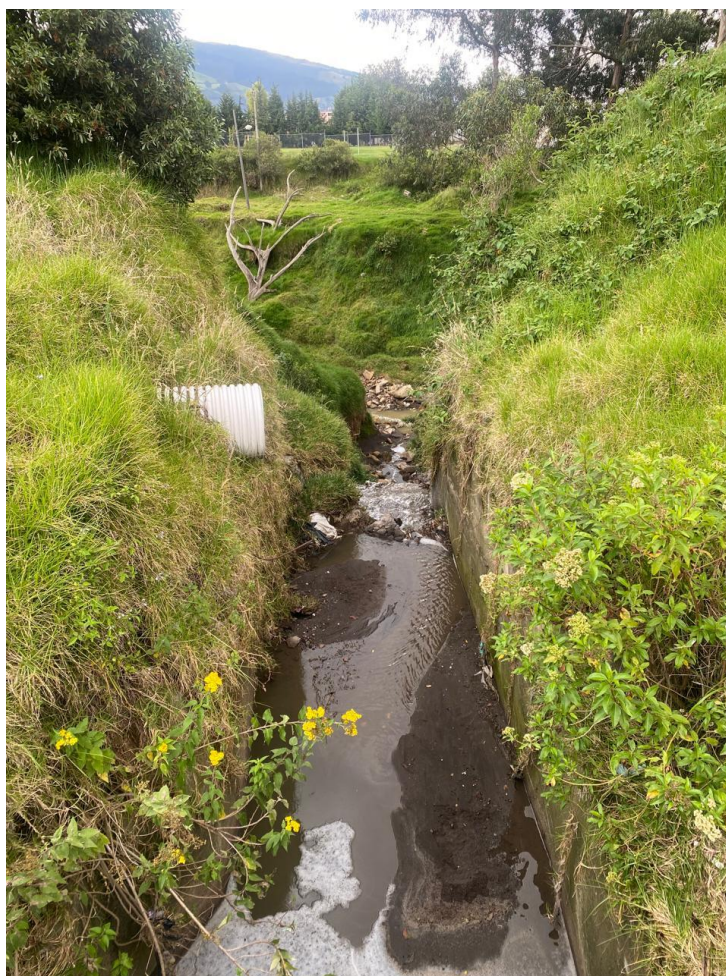
Figura 22. Zona de intervención 4, descargas ilegales de aguas servidas, acumulación de escombros

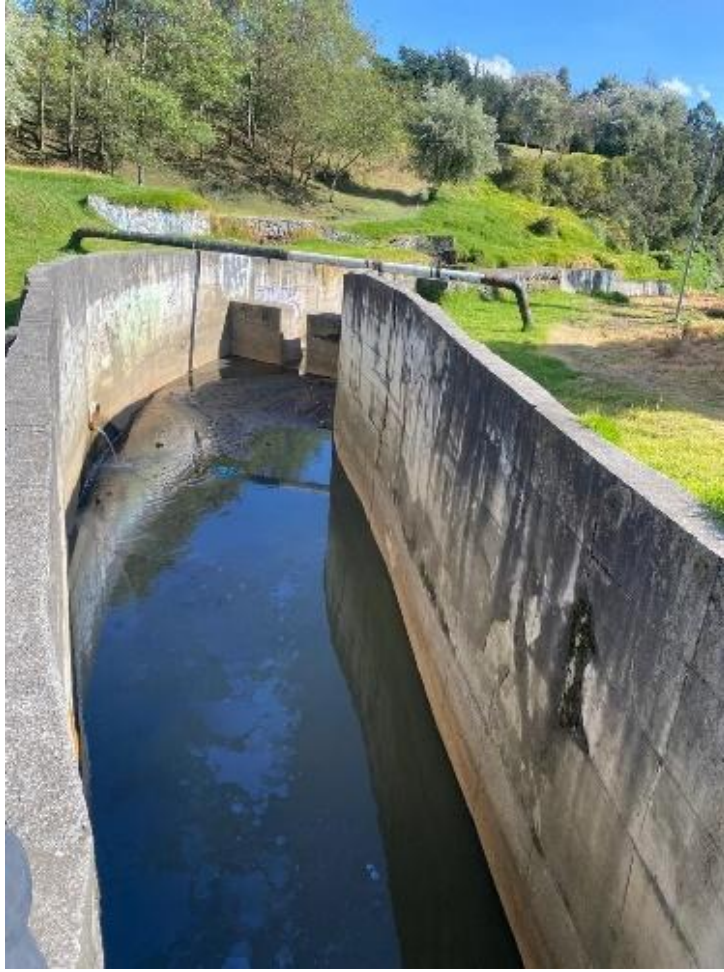
Figura 24. Zona de intervención 4' – muros de hormigón armado que evitan el desprendimiento de taludes

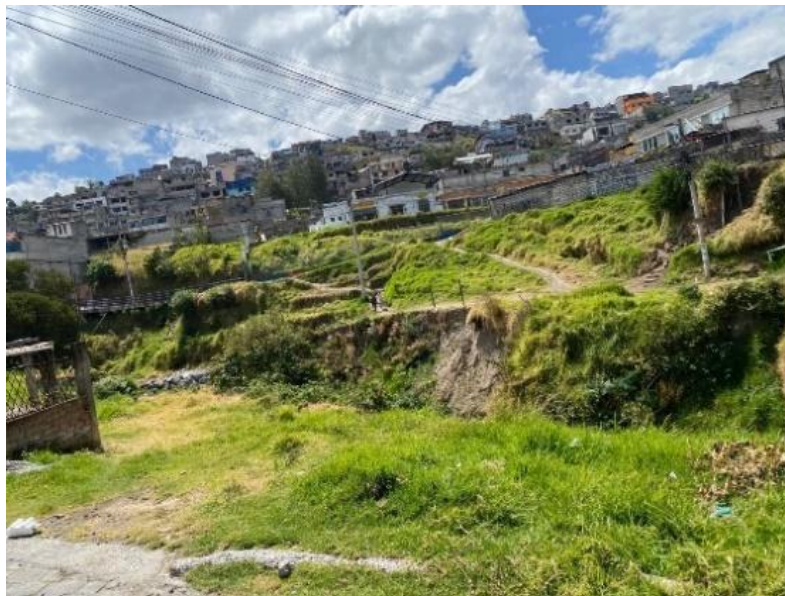
Figura 25. Quebrada Caupicho, zona de intervención 4', desprendimiento de taludes por erosión, vegetación degradada.
