**ESPACIO HABITACIONAL PARA ADULTOS MAYORES CON
DEFICIENCIA VISUAL**

Proyecto de Investigación previo a la obtención del título de Ingeniero en
Diseño Industrial.

Tema: Espacio habitacional para adultos mayores con deficiencia visual.

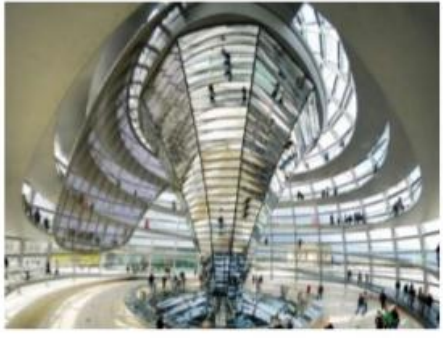
Tipo	Definición	Gráfico
Central	Consiste en un elemento principal, alrededor del cual se vincula los elementos menos importantes.

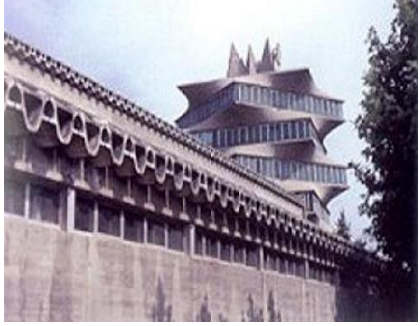
Lineal	Esta consiste en una serie de elementos independientes relacionados entre sí.

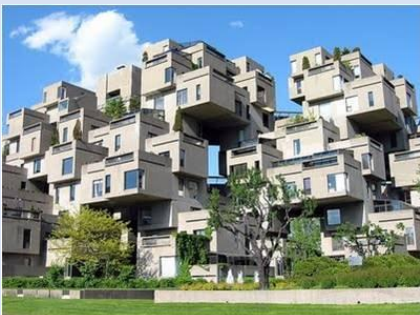
Agrupada	Se basa en la proximidad de sus formas que pueden ser de diferentes tamaños y posiciones.

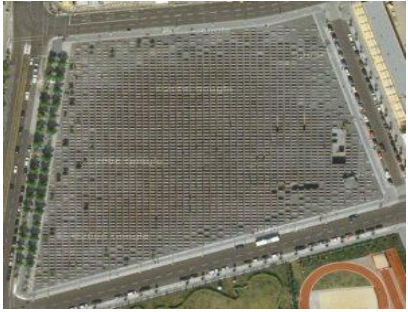
Trama	Se basa en elementos que por la forma que ocupan en el espacio de red.

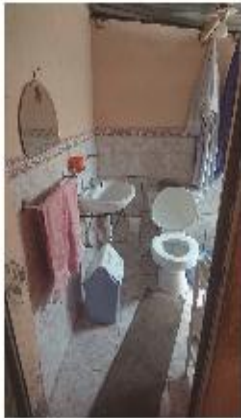
Ficha de observación 3.5. Baño

<p>Espacio: Baño.</p> <p>Medidas: El comedor tiene una área de 3.22 m²</p> <p>Techo: De plancha de zinc.</p> <p>Paredes: Bloque enlucido en buen estado, es de dos materiales como se observa en la fotografías, de cemento enlucido y de baldosa color blanco con manchas durazno de 12*12 cm.</p> <p>Pintura: De agua color durazno mate.</p>
Fotografía 2	<p>Ventana: 60*60 cm, marco de metal y barrilas de protección por la parte de afuera.</p> <p>Pisos: Baldosa antideslizante color blanco con manchas durazno de 12*12 cm.</p> <p>Instalaciones: Eléctricas buen estado, tiene una lamparas de techo y una de pared, tiene un toma corriente como se observa en la fotografía hay un foco colocado en una viga.</p> <p>Mobiliario: No tiene mobiliario de baño, ni presta seguridad para su uso en la parte de la ducha.</p>
Fotografía 3	<p>Observaciones</p> <p>El baño como se observa en la fotografía, no posee gabinetes no posee soportes de seguridad que se necesita para los dos usuarios que viven en la vivienda, el techo es de zinc, por lo mismo existe una temperatura muy elevada en los días que existe un fuerte sol. Para que no se resbalen, los usuarios han optado por poner en el piso un pedazo de tabla, la misma que puede generar un accidente. La bañera no consta de puerta de baño, así cuando se bañan el piso se moja por lo general, por lo mismo puede causar algún accidente. Como se observa en la fotografía hay una silla para el momento de bañarse para que el Sr. Wilfrido por su condición tenga más comodidad en cierto modo.</p>

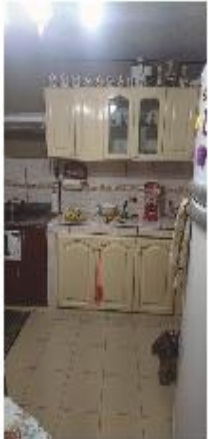
Ficha de observación 3.8. Cocina

<p>Espacio: Cocina</p> <p>Puertas: Tiene dos puertas de acceso, la una da al corredor y la otra da al comedor.</p> <p>Medidas: La cocina tiene una área de 15.12 m²</p> <p>Techo: De cemento enlucido, con textura (Champeado, color blanco).</p> <p>Paredes: Bloque enlucido en buen estado, tiene dos tipos de materiales, del piso hacia arriba a 1,20m de altura es de baldosa color blanco matizado de 30*30 cada baldosa, y la parte de arriba es de cemento enlucido color blanco, como se observa en la foto 3.</p>
Fotografía 2	
 	<p>Ventana: 225*105 cm, el cual da al pozo de luz.</p> <p>Pintura: Satinada, lavable, color blanco y verde aceituna.</p> <p>Pisos: Baldosa antideslizante 40*40 cm, color crema</p> <p>Instalaciones: Eléctricas buen estado, tiene una lampara de techo con seis focos.</p> <p>Mobiliario: En buen estado, consta de gabinetes de cocina y de dos mesones.</p>

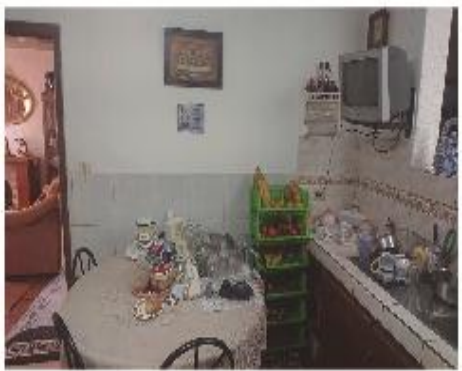
Fotografía 3	Observaciones

<p>La cocina actualmente consta con el mobiliario adecuado para una persona normal se podría decir, pero no es aconsejable para un adulto mayor, ya que por su edad no tienen la misma estatura que en su juventud, por lo que es aconsejable realizar un estudio antropométrico para ver como se puede ubicar de mejor manera los gabinetes de cocina.</p> <p>La cocina tiene luz artificial, tiene dos mesones de cemento con baldosa. La cocina tiene dos puertas de entradas, una al corredor y otra al comedor y una ventana que da al pozo de luz.</p> <p>No posee buena ventilación, las instalaciones de agua se encuentran en buen estado igual que las electricas.</p>

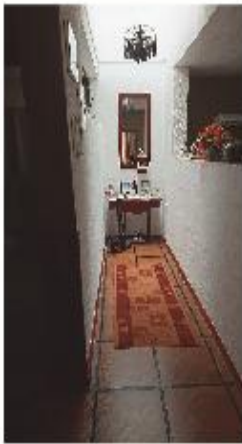
Ficha de observación 3.10. Poso de Luz

<p>Espacio: Poso de luz</p> <p>Medidas: Tiene una área de 3.96m²</p> <p>Techo: De cemento enlucido, con textura (Champeado, color blanco). y de vidrio templado que permite el paso de luz natural.</p> <p>Paredes: Bloque enlucido en buen estado, con textura, las paredes como se puede observar en la fotografía .</p> <p>Pintura: Satinada, lavable, color blanco.</p>
Fotografía 2	<p>Pisos: Baldosa antideslizante 40*40 cm, color café claro.</p> <p>Instalaciones: Eléctricas buen estado, tiene una lampara de techo, y un toma corrientes.</p> <p>Mobiliario: En buen estado, consta de un espejo de pared, y una maquina de coser antigua.</p>

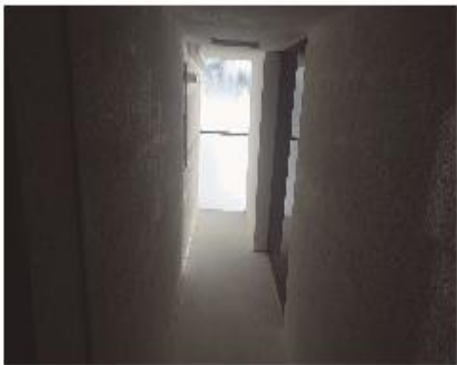
Fotografía 3	Observaciones

<p>El poso de luz se encuentra en la parte lateral de la cocina, posee luz artificial y natural, ya que una parte de la losa es de cemento y otra es de vidrio templado. Tiene una ventada que da la cocina, y no tiene buena ventilación.</p>

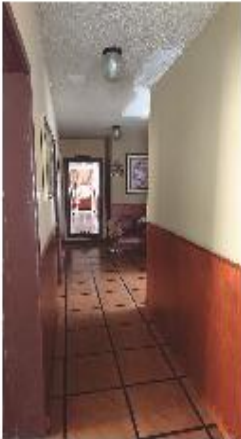
Ficha de observación 3.11. Corredor

<p>Espacio: Corredor.</p> <p>Medidas: El comedor tiene una área de 7.2 m²</p> <p>Techo: De cemento enlucido, con textura (Champeado, color blanco), en algunas partes del techo hay desgaste del champeado por cuestiones de humedad.</p> <p>Paredes: Bloque enlucido en buen estado, es de dos materiales como se observa en la fotografías, el un material es laminas de madera de una altura de 1m.</p> <p>Pintura: Satinada, lavable, color aceituna.</p>
Fotografía 2	<p>Pisos: Baldosa antideslizante 40*40 cm, color café claro.</p> <p>Instalaciones: Eléctricas buen estado, tiene dos lamparas de techo.</p> <p>Mobiliario: En buen estado, consta de un espejo de pared y un mueble para el teléfono.</p>

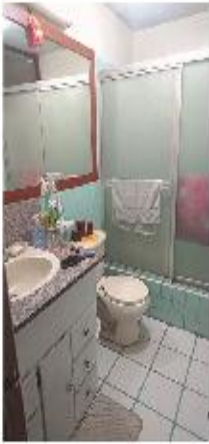
Ficha de observación 3.12. Baño

<p>Espacio: Baño principal.</p> <p>Medidas: El comedor tiene una área de 3.22 m²</p> <p>Techo: De cemento enlucido, con textura (Champeado, color blanco).</p> <p>Paredes: Bloque enlucido en buen estado, es de dos materiales como se observa en la fotografías, de cemento enlucido y de baldosa color verde de 12*12 cm.</p> <p>Pintura: Satinada, lavable, color blanco.</p>
Fotografía 2	<p>Ventana: 265*153 cm, marco de madera.</p> <p>Pisos: Baldosa antideslizante 40*40 cm, color blanco con franjas verdes.</p> <p>Instalaciones: Eléctricas buen estado, tiene una lamparas de techo y una de pared, tiene un toma corriente.</p> <p>Mobiliario: En buen estado, consta de un espejo de pared y un gabinete de baño de MDF con un mesón de granito.</p>
Fotografía 3	<p>Observaciones</p> <p>El baño principal se encuentra en buen estado, las conexiones eléctricas y sanitarias están en buen estado. El baño tiene luz artificial, tiene gabinetes para baño, posee un tomacorriente, en la ducha no posee seguridades para que un adulto mayor se duche.</p>

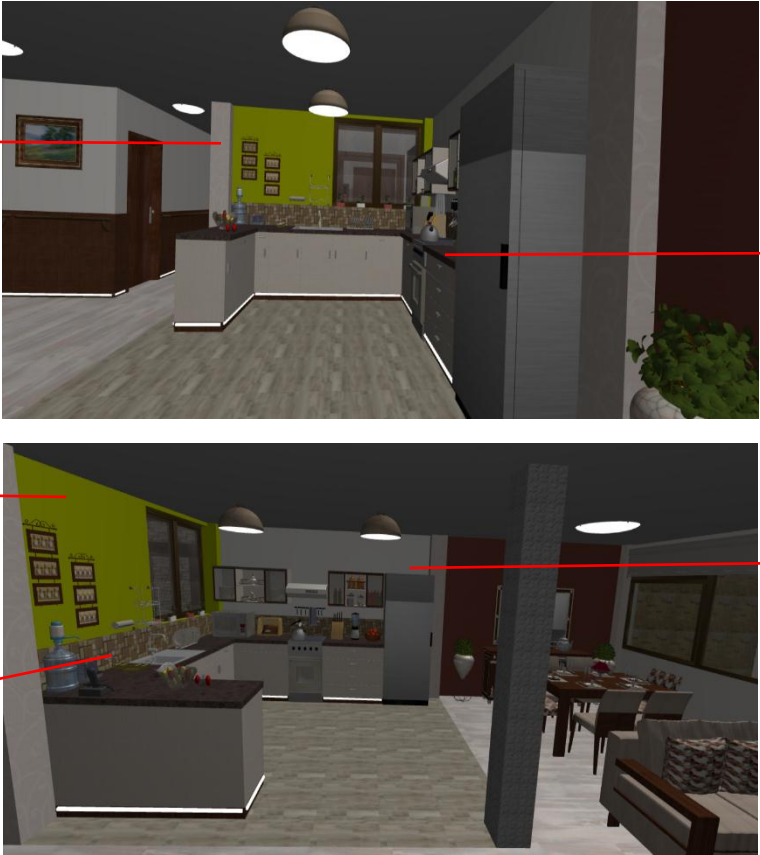
PONTIFICIA UNIVERSIDAD CATÓLICA SEDE AMBATO		Orlando Vásquez
	RENDER COMEDOR		
Esc: s/e	Espacio Habitacional para Adultos Mayores con Deficiencia Visual	Escuela de Diseño Industrial.	Lámina 25

1 Pintura "Blanco Marfil" cód. 18084486
Pintuco, línea Viniltex, alta durabilidad, satinada lavable.

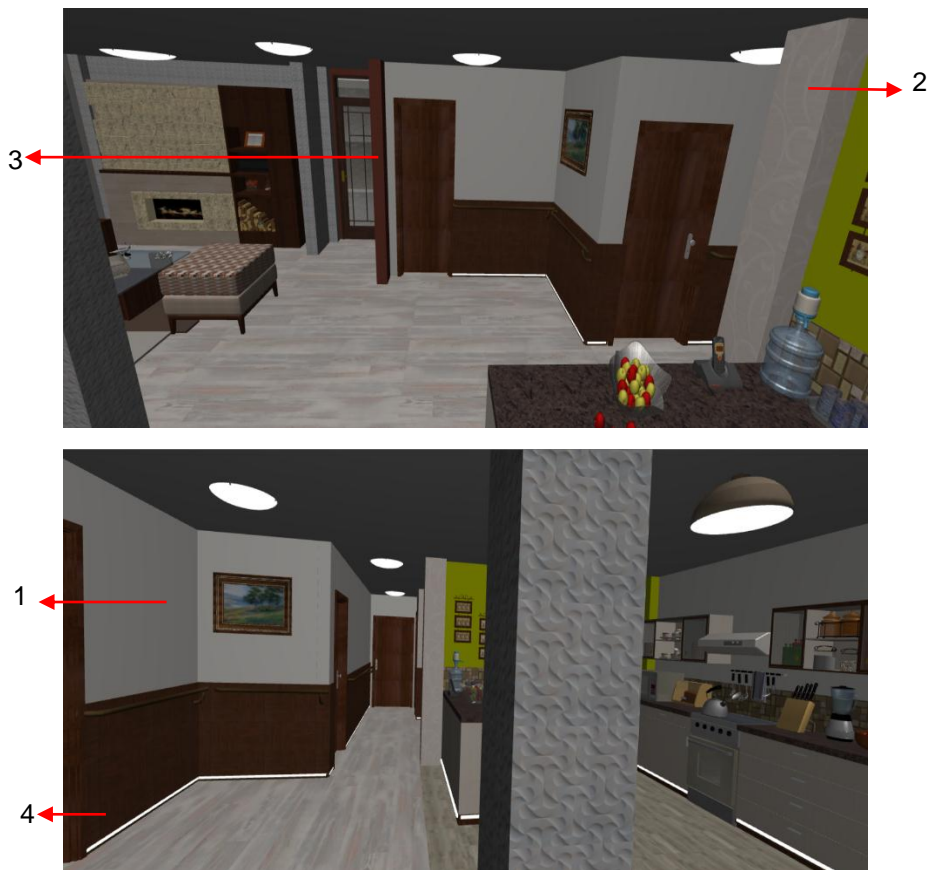
PONTIFICIA UNIVERSIDAD CATÓLICA SEDE AMBATO	
RENDER COCINA	Orlando Vásquez
Espacio Habitacional para Adultos Mayores con Deficiencia Visual	
Esc: s/e	Escuela de Diseño Industrial. Lámina 26

Pintura "Blanco Marfil" cód. 18084486
Pintuco, línea Viniltex, alta durabilidad, satinada lavable.

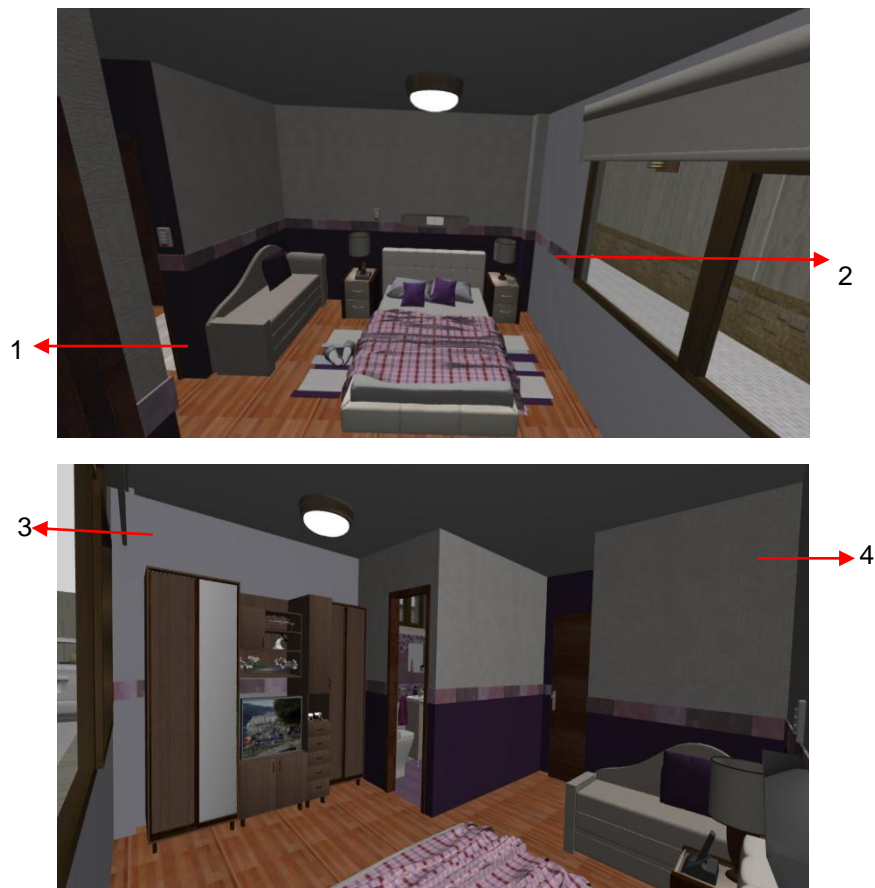
Lámina 29

- 1
 Pintura "Violeta Español" cód. 391e61
 Pintuco, línea Viniltex, alta durabilidad,
 satinada lavable.
- 2
 Pintura "Violeta y Rosa" cód. 1526Y745
 Pintuco, línea Viniltex, alta durabilidad,
 satinada lavable.
- 3
 Pintura "Lila Claro" cód. E-04009
 Pintuco, línea Viniltex, alta durabilidad,
 satinada lavable.
- 4
 Papel pintado cenefa "Premier Bamoo"
 cód. 83098 10m*53cm, fácil instalación y
 durabilidad de 10 a 20 años dependiendo
 del uso y cuidado.

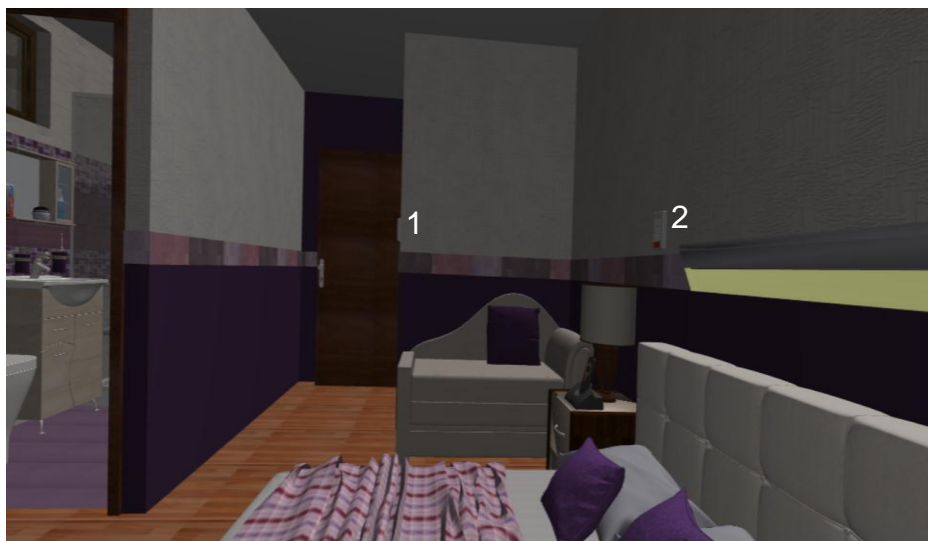
Detalle

1. En la habitación de la persona con 90% de deficiencia visual, se le ubico una franja con textura a media altura para que sirva de guía dentro de la habitación, el resto de las paredes son lisas para que no exista desorientación. Se optó por esto ya que a la persona con déficit visual se le debe estimular la parte táctil.

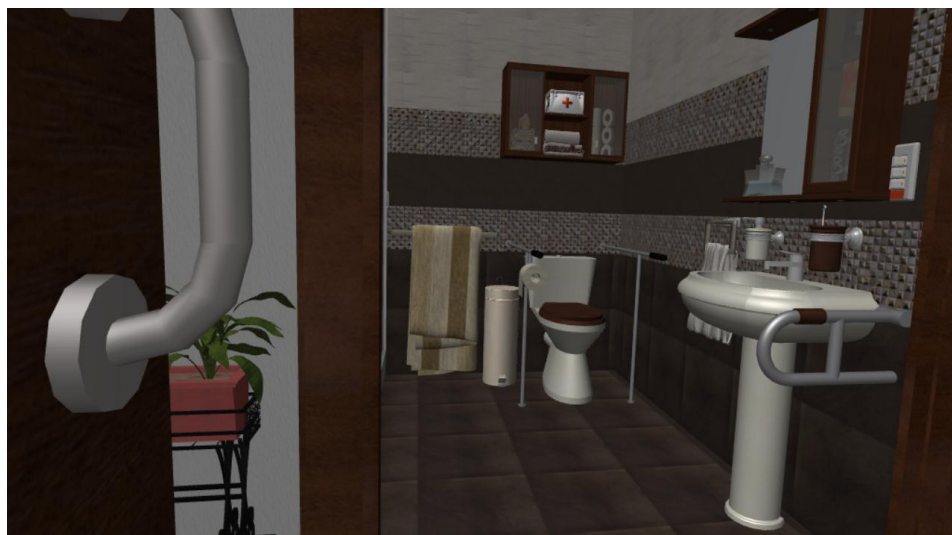
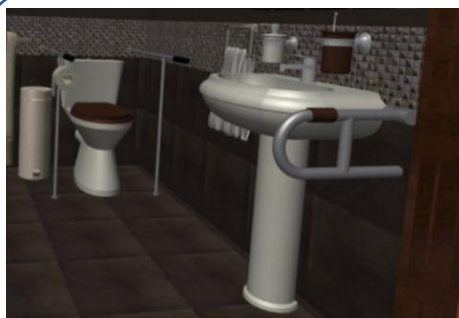
Detalle

1. Dentro del baño master 2, se debió implementar sistemas de apoyo para persona con discapacidad, ya que además de tener deficiencia visual, por la edad utiliza silla de ruedas, estos apoyos están ubicados en el lavamanos, el inodoro y dentro de la ducha (las medidas se puede observar en la lámina 43).

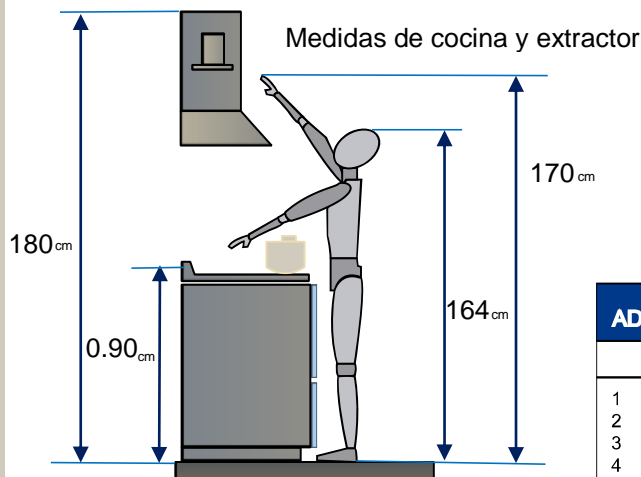
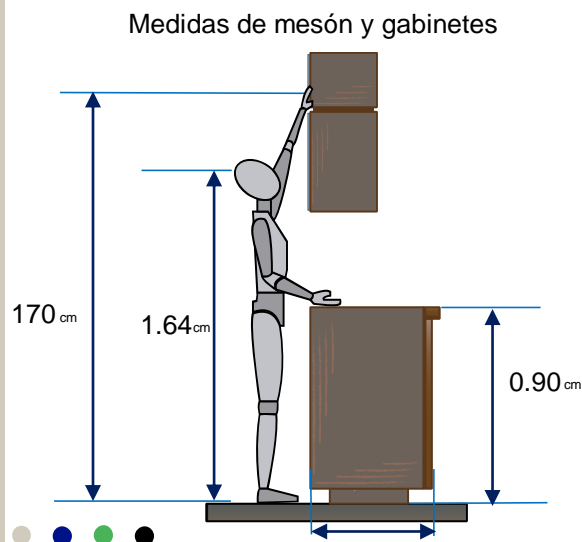
PONTIFICIA UNIVERSIDAD CATÓLICA SEDE AMBATO		Orlando Vásquez
	MEDIDAS "COCINA"		
Esc: s/e	Espacio Habitacional para Adultos Mayores con Deficiencia Visual Escuela de Diseño Industrial.	Lámina 43

ADULTOS 60-90 AÑOS		PNTL
DIMENSIONES		95
1	Peso	86.60
2	Estatura	1615
3	Altura de ojos	1498
4	Altura de oído	1480
5	Altura de hombro	1333
6	Altura de codo	1035
7	Altura codo flexionado	1007
8	Altura muñeca	812
9	Altura nudillo	737
10	Altura dedo medio	638
11	Altura rodilla	458
12	Altura cadera	983
13	Diámetro máx. bideltoides	496
14	Anchura máx. del cuerpo	569
15	Diámetro transversal tórax	362
16	Profundidad máx. cuerpo	386
17	Alcance brazo frontal	634
