PONTIFICIA UNIVERSIDAD CATÓLICA DEL ECUADOR

**PROYECTO DE TITULACIÓN PREVIO A LA OBTENCIÓN DEL TÍTULO DE
INGENIERO CIVIL**

“Determinación de la viabilidad de uso de métodos termográficos para la detección y localización de fugas en instalaciones hidrosanitarias y comparativa con métodos tradicionales”

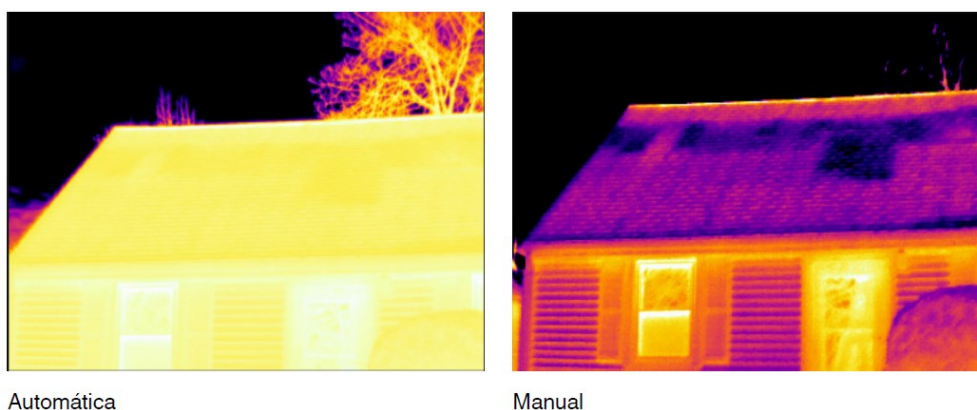
De acuerdo con el manual de operación de la cámara provisto por FLIR Systems (2018), la *figura 2 (izquierda)*, con ajuste automático aplicado, posee un amplio intervalo de temperaturas entre el ambiente y el objeto lo que dificulta realizar un análisis correcto. Se obtiene una imagen con mayor detalle del edificio si cambia la escala de temperatura a valores cercanos a la temperatura del edificio *figura 2 (derecha)*.

Figura 2. Diferencias entre escalas de temperaturas. Fuente: (FLIR Systems, 2018)

Esta variabilidad en la escala de temperaturas de la cámara hace que las condiciones ambientales dependientes del clima o la hora del día sean irrelevantes en la medición.

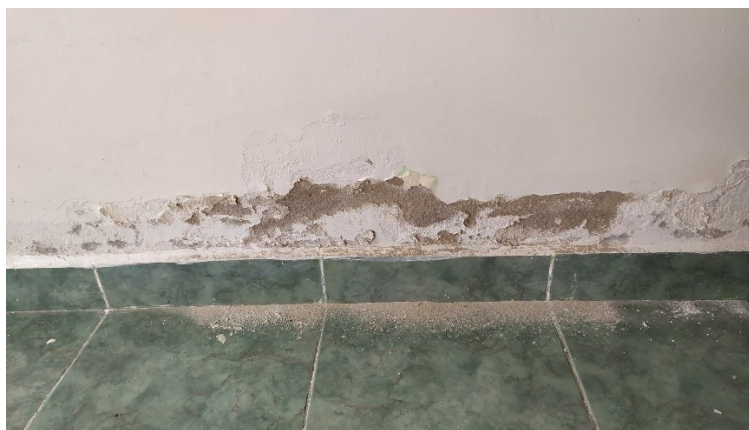
Imagen 1. Pared dañada por humedad de un aula clausurada

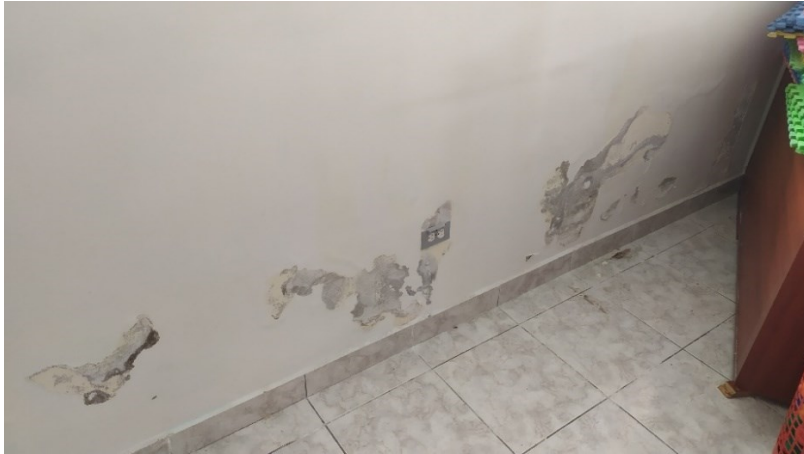
Imagen 2. Pared dañada por humedad de un aula clausurada.

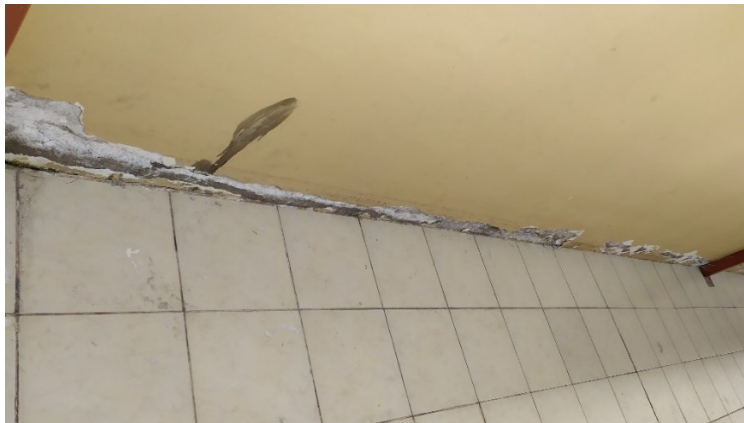
Imagen 3. Daño extendido por humedad (pared interior)

Los daños están presentes en el 80% de la totalidad de paredes y se encuentran focalizados en la zona inferior hasta una altura media de 60 centímetros.

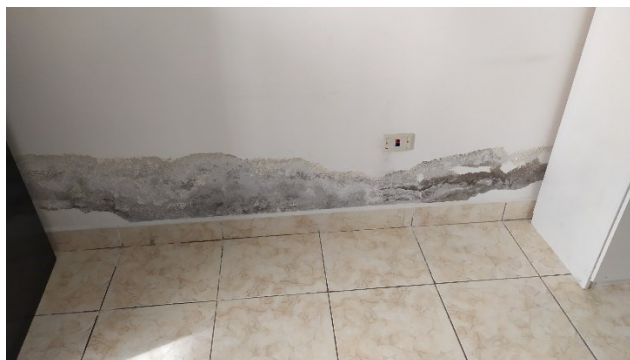
Imagen 4. Pared interior dañada por humedad sin baños cerca

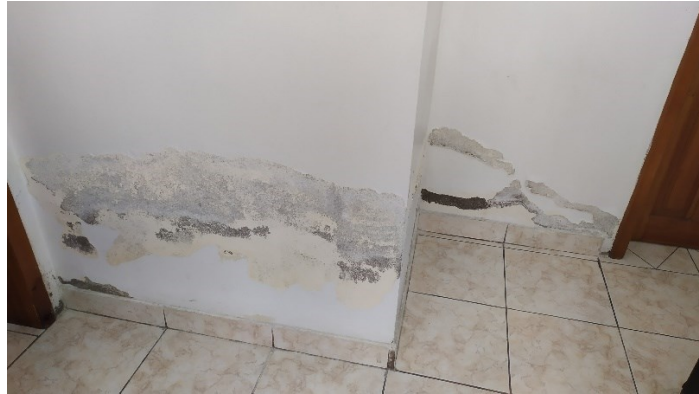
En el área administrativa, con una ocupación de 3 personas, dos baños contiguos que comparten una pared se encuentran inhabilitados debido a que la pared compartida evidencia daños de humedad.

Imagen 5. Pared dañada por fugas en tubería de baños contiguos

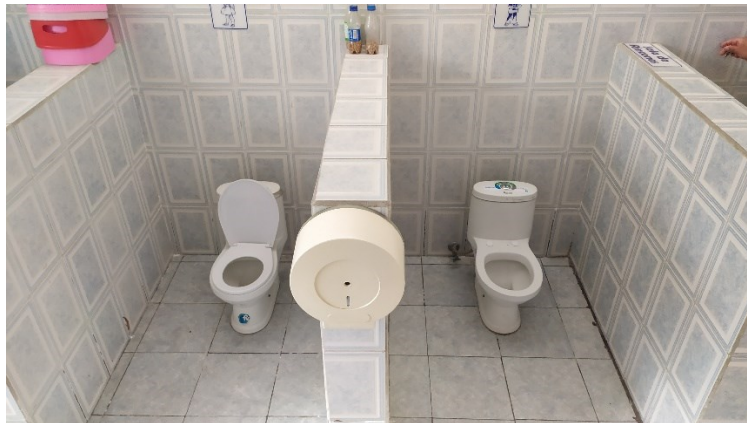
El 100% del área hidrosanitaria se encuentra recubierta por cerámica brillante.

Imagen 6. Baños. Recubrimientos cerámicos representativos

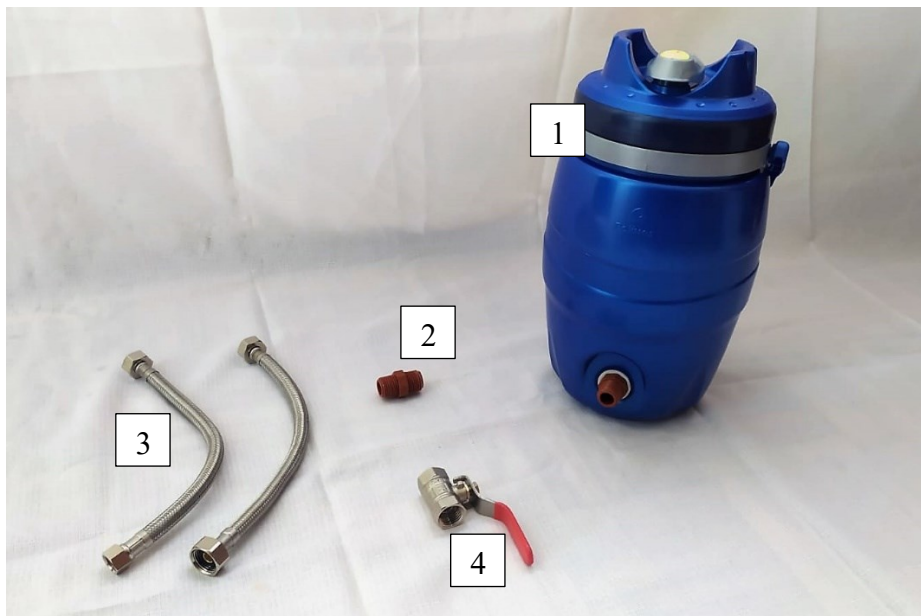
Imagen 9. Esquema despiezado de Tanque de suministro de agua caliente

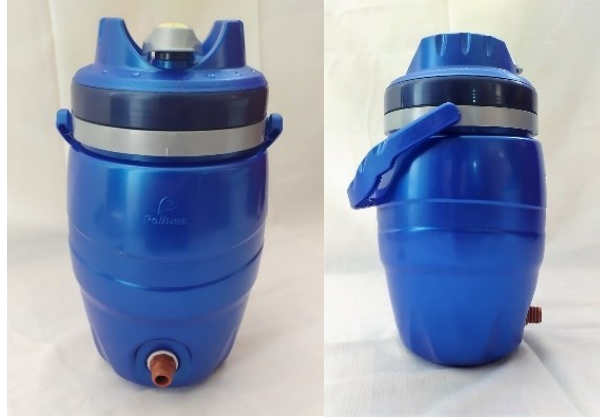
3 litros y un orificio inferior y superior. En el orificio inferior se acoplará el resto de los elementos. El orificio superior deberá mantenerse abierto a la atmósfera para posibilitar el flujo de agua y será el medio por el cual se podrá aplicar presión a la tubería en caso de ser necesario.

Imagen 10. Recipiente térmico

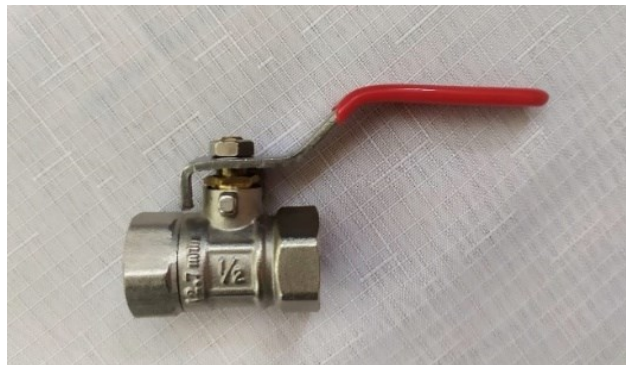
- **Válvula ½ pulgada ¼ de vuelta:** Con el fin de poder controlar el paso del agua durante la ejecución del experimento se propone una válvula de paso de agua de ¼ de vuelta por su facilidad y rapidez de operación.

Imagen 11. Válvula de paso de agua de media pulgada

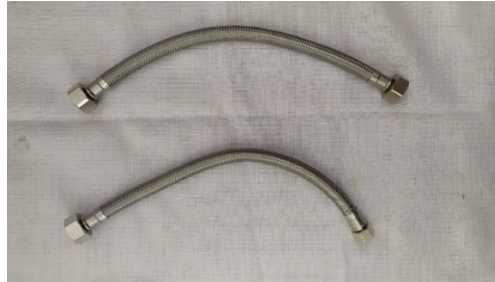
- **Mangueras de abasto:** En vista que las tomas de abasto en inodoros y lavamanos son de diámetros distintos y que en el escenario más desfavorable se desconoce las condiciones del sitio o los aparatos sanitarios presentes en el mismo, se ha previsto la posibilidad de instalación de mangueras de abasto para inodoro y lavamanos.

Imagen 13. Mangueras de abasto de inodoro (arriba) y lavamanos (abajo)

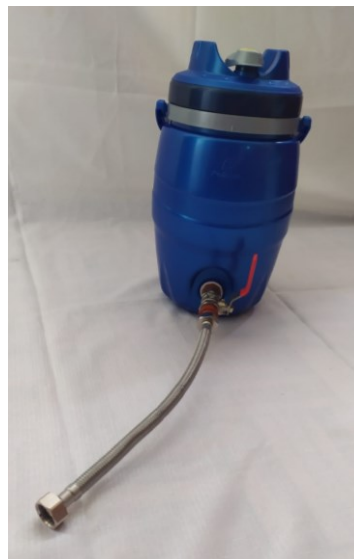
Una vez armado, el tanque facilita la inserción a gravedad de agua caliente en la tubería mediante las tomas de abasto de los aparatos hidrosanitarios sin requerir daños en la red de distribución de agua.

Imagen 14. Tanque de suministro de agua caliente armado

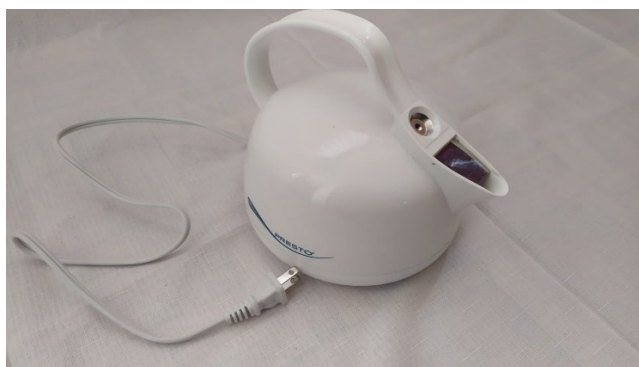
Imagen 15. Tetera eléctrica usada en la prospección

Especificaciones tetera	
Uso	Doméstico
Potencia	750W
Volumen	900 ml
Voltaje	120V

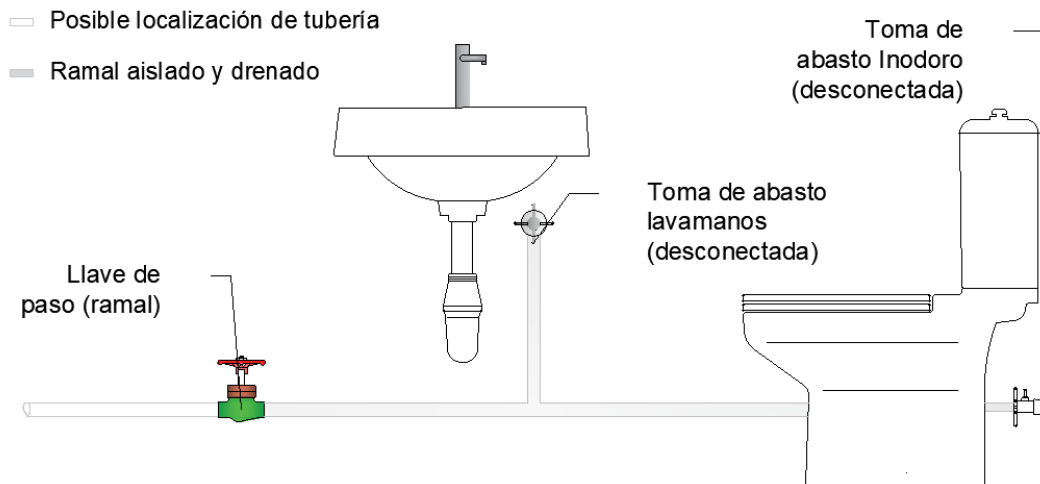
Las tomas de abasto del lavamanos e inodoro están conectadas por la misma tubería y, al estar cerrada, ésta posee solamente presión hidrostática. La toma de abasto del lavamanos se localiza a una altura superior que la toma del inodoro por lo que, para vaciar la tubería, será necesario desacoplar la manguera de abasto del inodoro y del lavamanos. Es necesario tomar en cuenta que, para evitar derrames de agua, el tanque del inodoro debe estar vacío antes de desacoplar la manguera de abasto.

Figura 4. Diagrama de ejecución de drenaje del ramal (ubicación teórica de tubería)

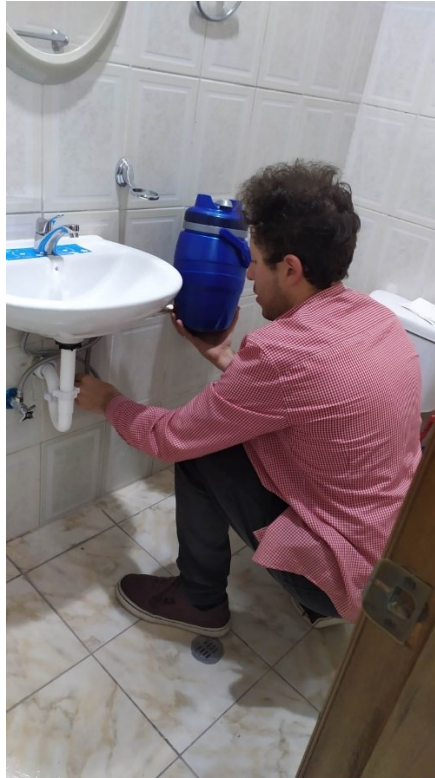
Una vez establecido el ramal a prospectar se debe drenar el agua a temperatura ambiente para reemplazarla con agua caliente. Al estar las tomas de abasto de ambos lavamanos al mismo nivel desde el suelo será necesario utilizar el tanque de suministro de agua caliente para insertar presión que empuje el agua fría de la tubería mientras la reemplaza con agua caliente. Para hacerlo basta con elevar el tanque una altura suficiente para propiciar el flujo en la tubería como se muestra en la *imagen 16*.

Imagen 16. Acoplamiento de tanque de suministro de agua en llave de abasto lavamanos.

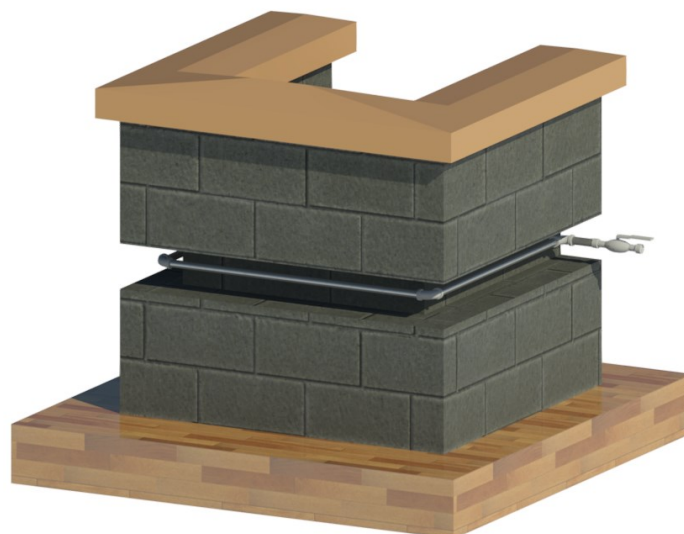
Con el fin de considerar la mayor área posible en la evidencia de la fuga se colocará la tubería en el centro del muro.

Se instalarán codos a 90° donde sean necesarios y una válvula en cada extremo de la tubería para controlar el llenado, vaciado y presión de la misma.

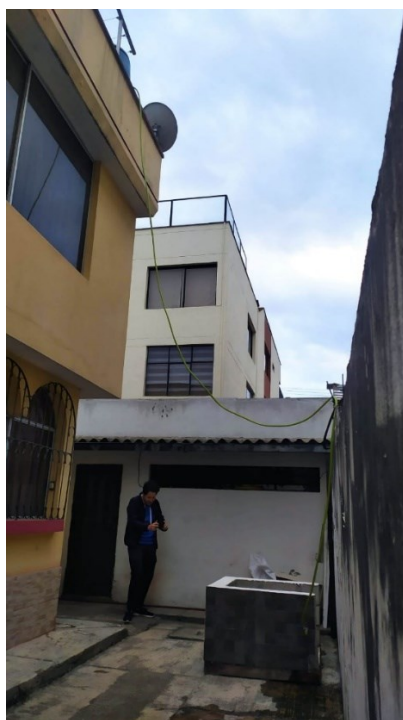
La presión a aplicarse proviene solamente de la ventaja gravitatoria de un tanque ubicado a 5 metros de altura de la toma del muro. El estudio se realiza en condiciones estáticas así que el caudal que suministra el tanque y fluye en la tubería no es una variable a considerar para evaluar la efectividad del método.

Imagen 17. Tanque de presión

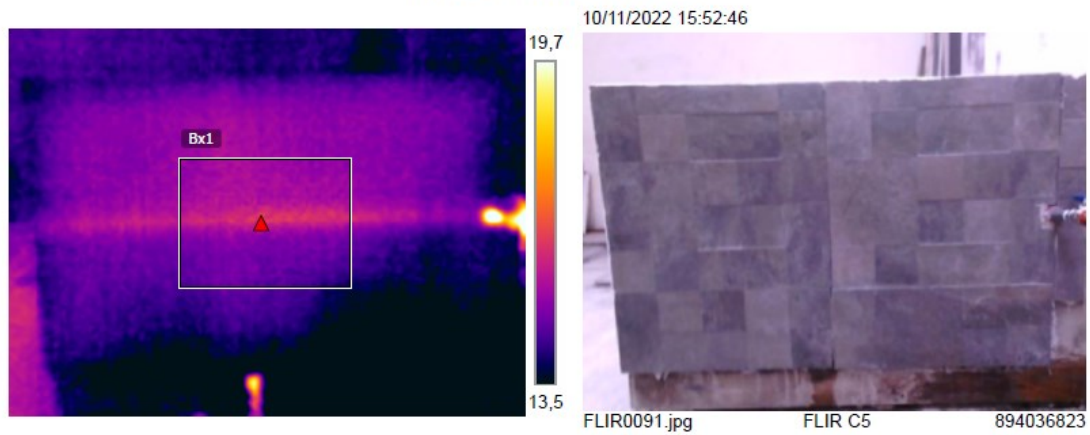
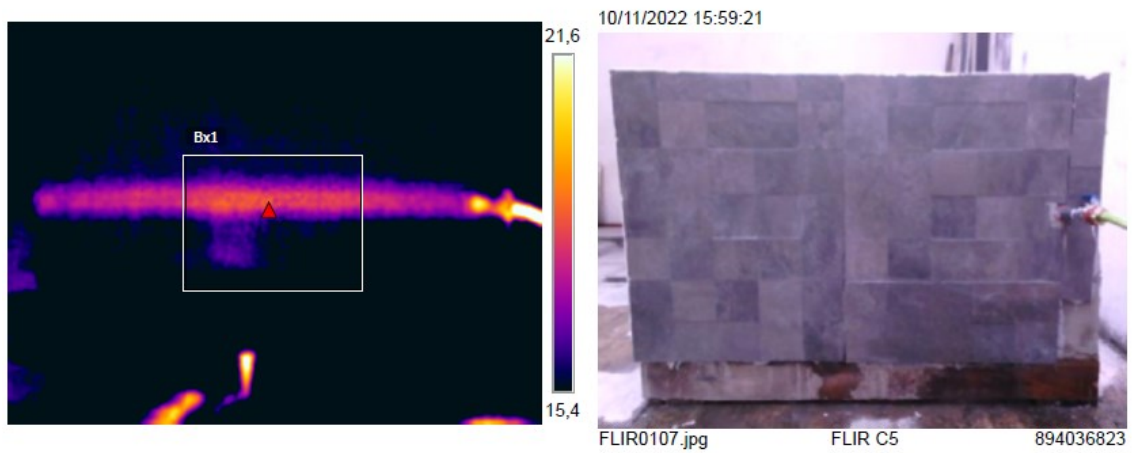
Inicio de la prospección

Manifestación de la fuga

Figura 16: Resultados recubrimiento porcelanato

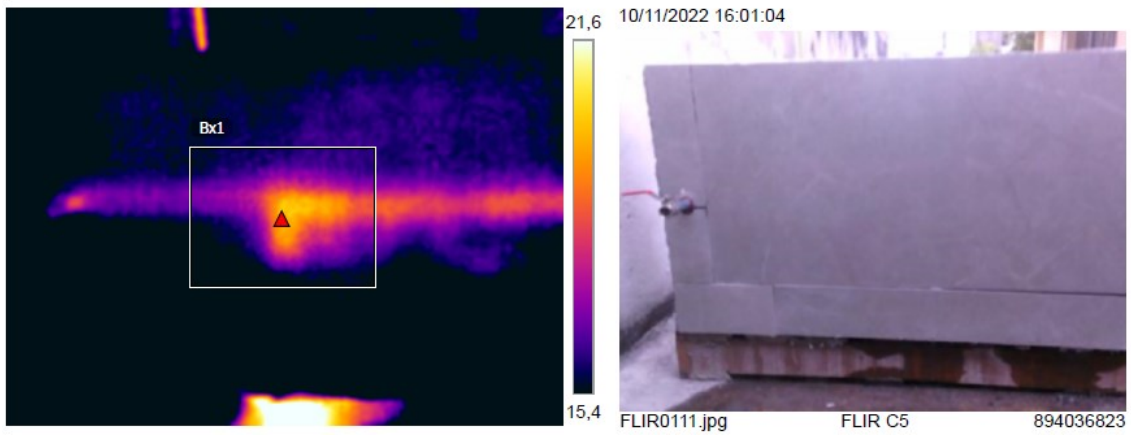
Manifestación de la fuga

Figura 17: Resultados recubrimiento cerámico

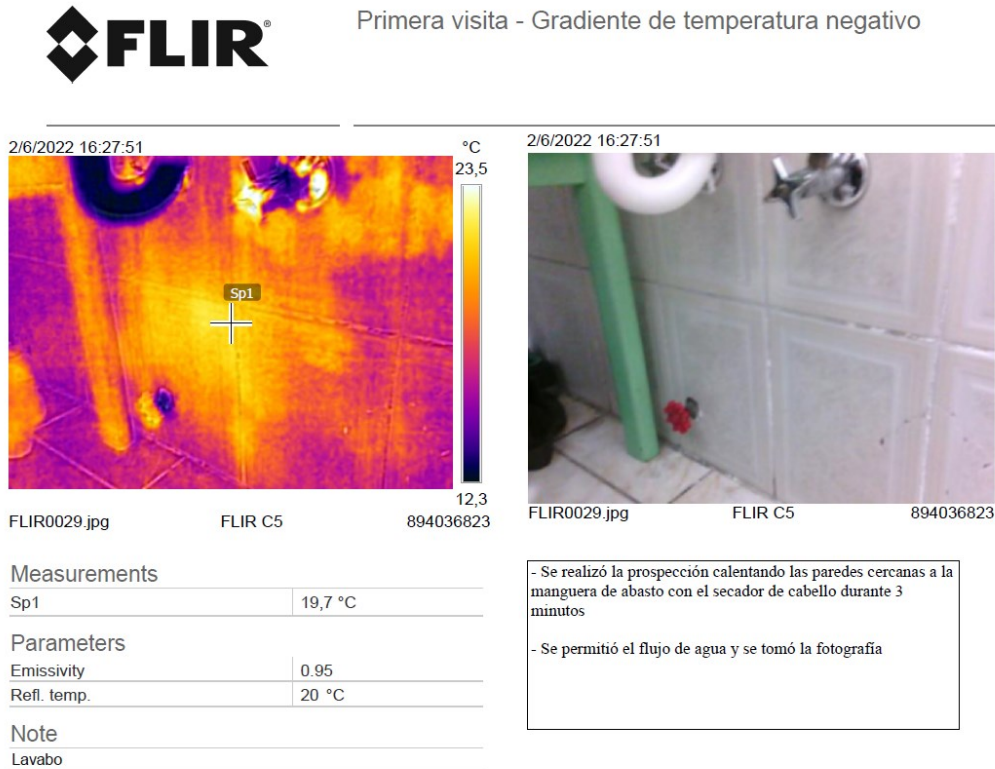
Después de seguidos los pasos y procedimientos para aplicar la técnica se obtuvo los siguientes resultados:

Figura 22. Resultados obtenidos Gradiente de temperatura negativo lavamanos

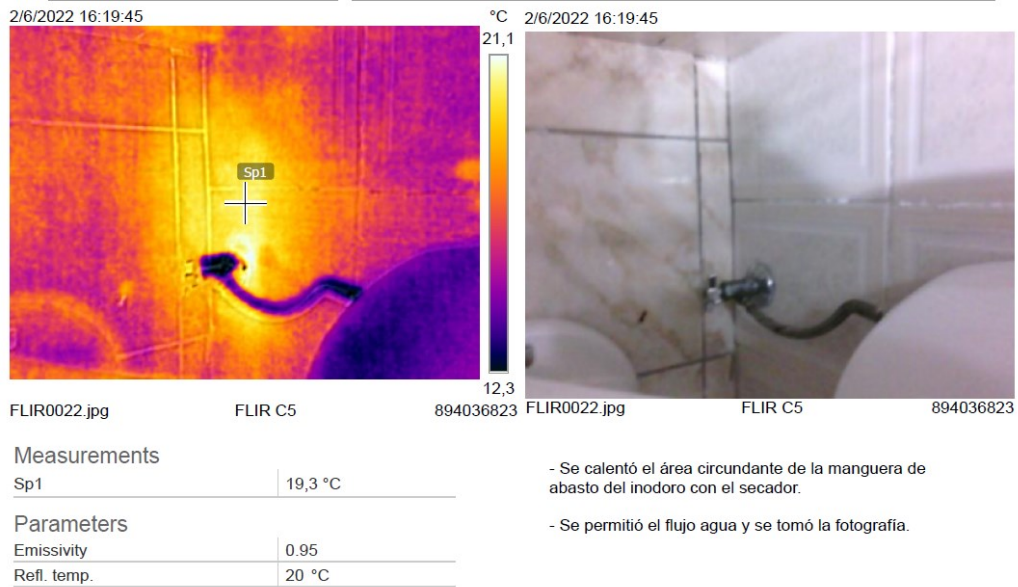
Posteriormente se realizó el mismo procedimiento en la manguera de abasto del baño donde se obtuvo el siguiente resultado:

Figura 23. Resultados obtenidos Gradiente de temperatura negativo Inodoro

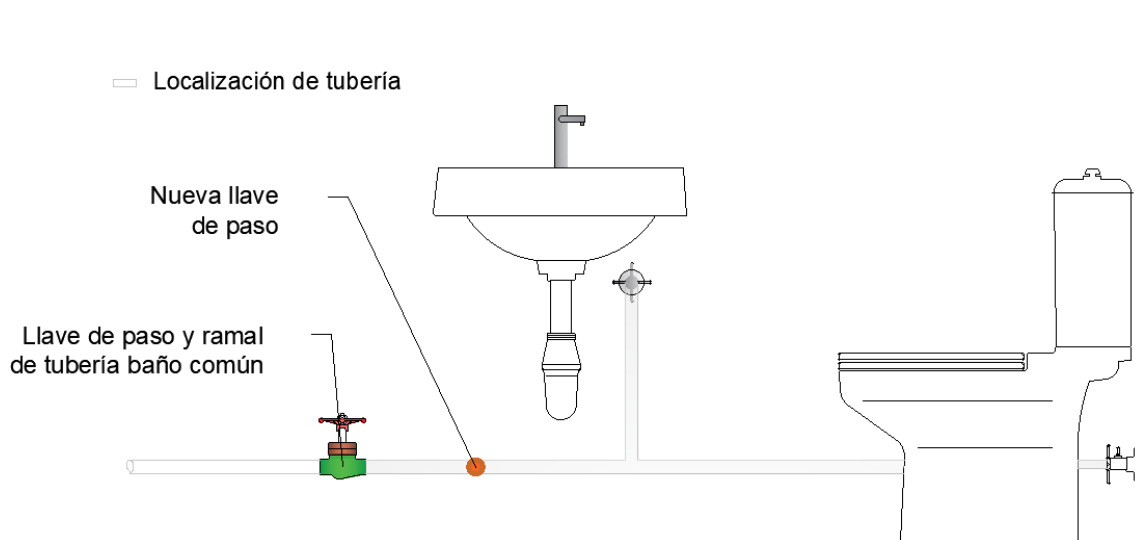
Figura 29. Diagrama de emplazamiento de nueva llave de paso

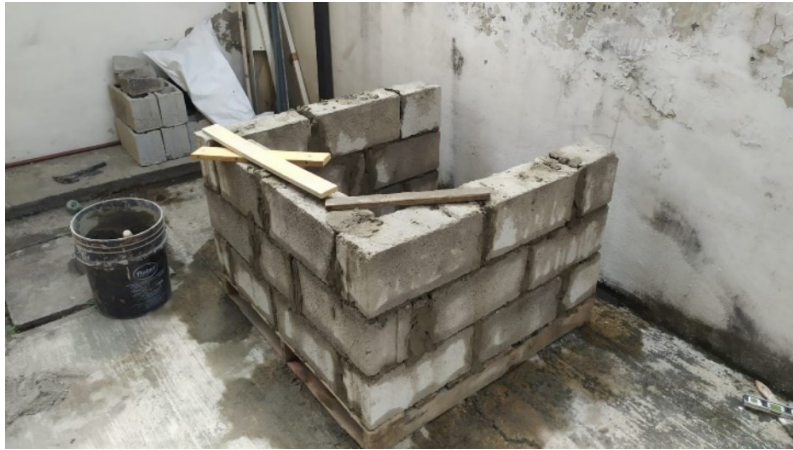
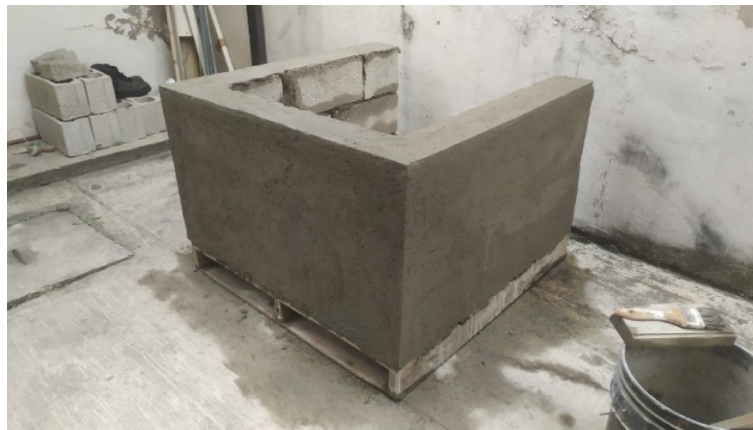
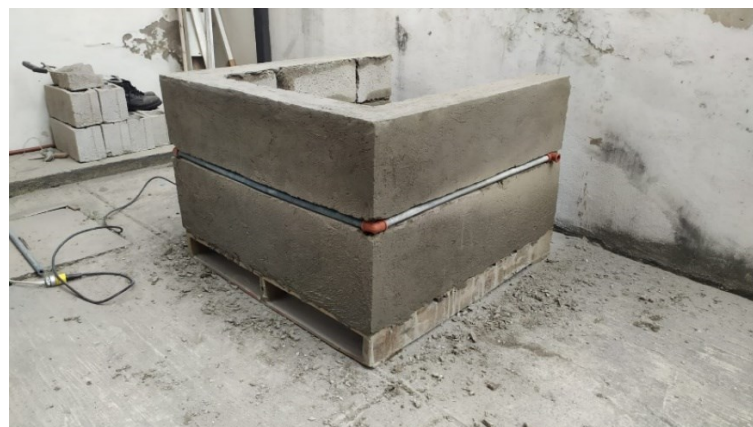
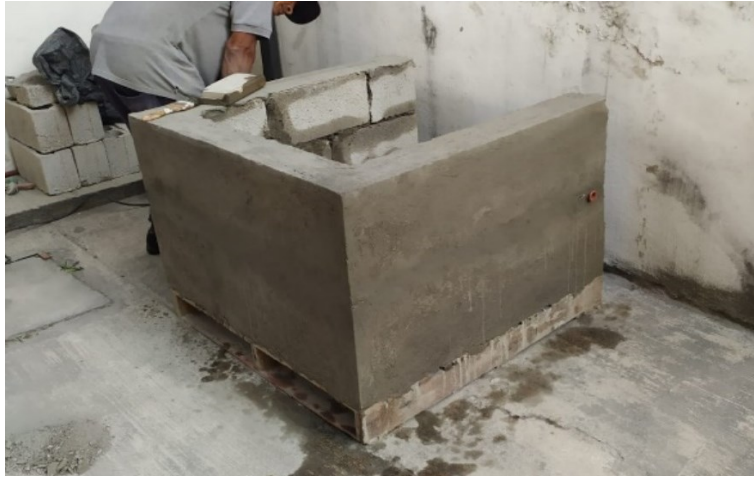
Imagen 19. Infraestructura de muro de pruebas

Imagen 20. Infraestructura de muro de pruebas (enlucido)

Imagen 21. Infraestructura de muro de pruebas (colocación de tubería)

Imagen 22. Infraestructura del muro de pruebas (resane de tubería)

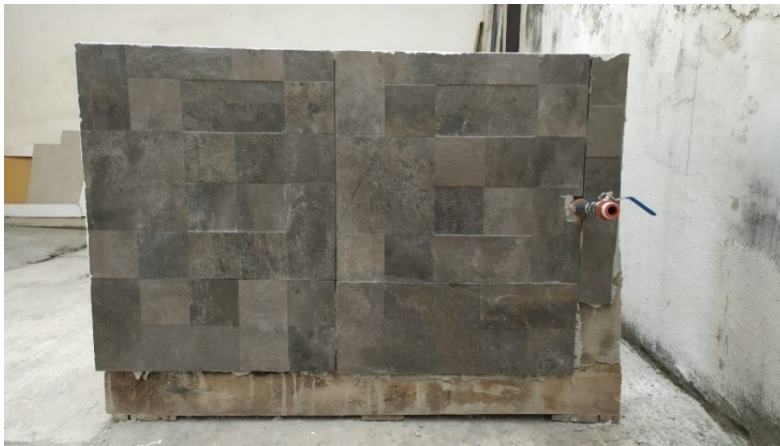
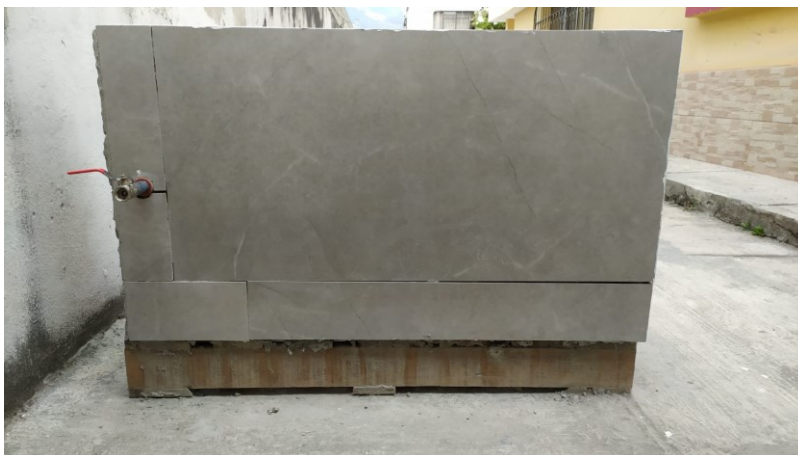
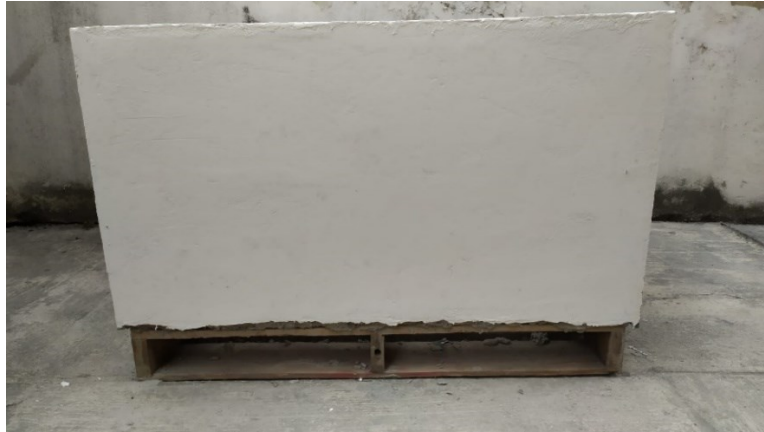
Imagen 23. Recubrimiento de porcelanato

Imagen 24. Recubrimiento cerámico

Imagen 25. Estucado y pintado

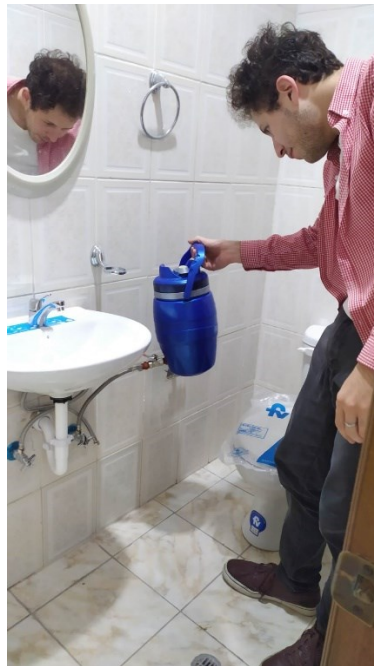
Imagen 28. Drenaje de ramales con tanque de suministro de agua.
