TRABAJO DE TITULACIÓN

“PLATAFORMA DE EMPRENDIMIENTO Y DESARROLLO

PARA LA MUJER EN EL CHQ”

Volumen I

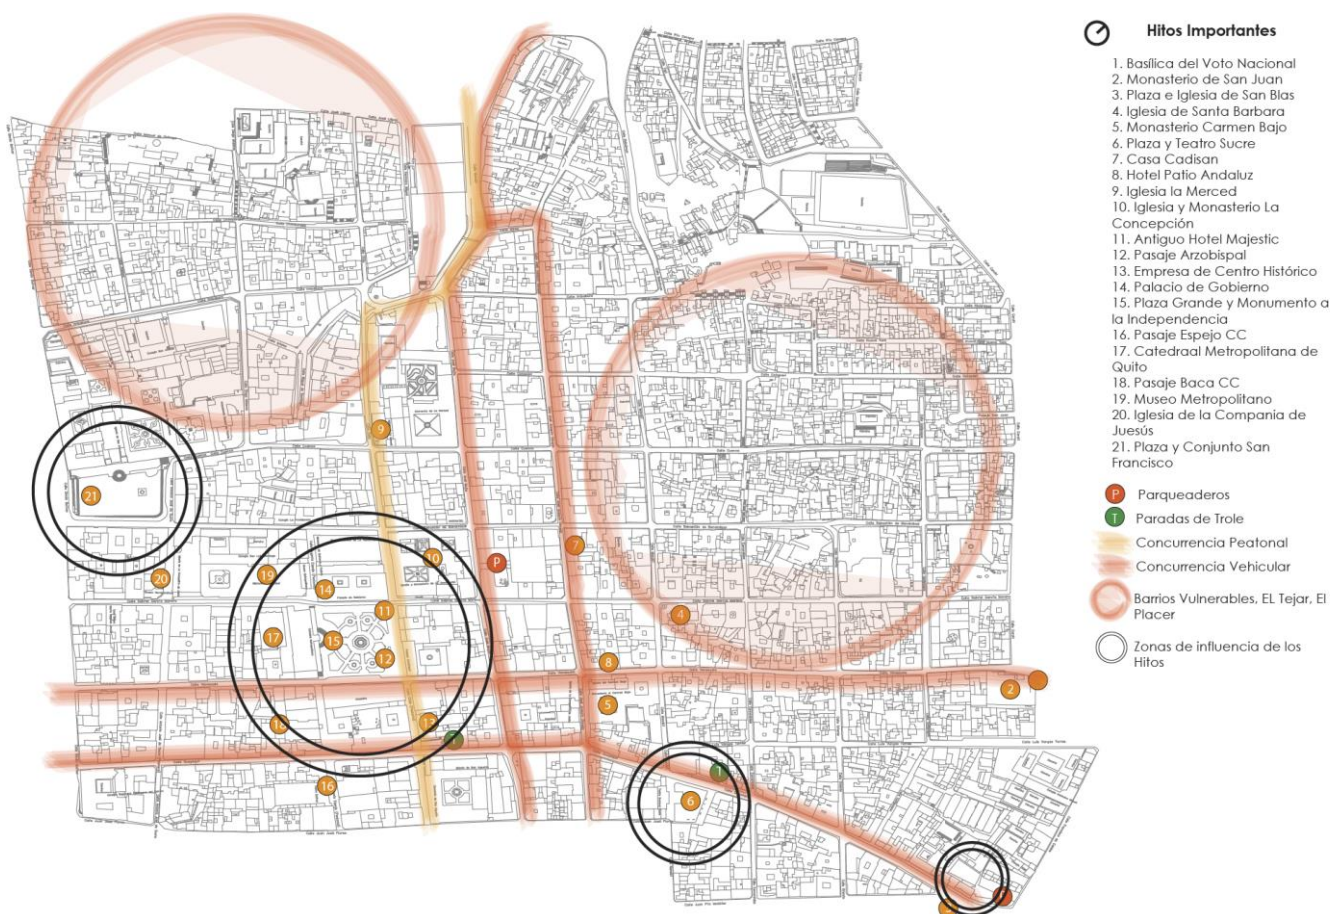
**Ilustración 1: Hitos y espacios importantes en el CHQ**

Es así que podría decirse que la vulnerabilidad iría de la mano con la poca concurrencia de personas por falta de hitos importantes que generen presencia de transeúntes, y el uso empleado hoy por hoy de la arquitectura.

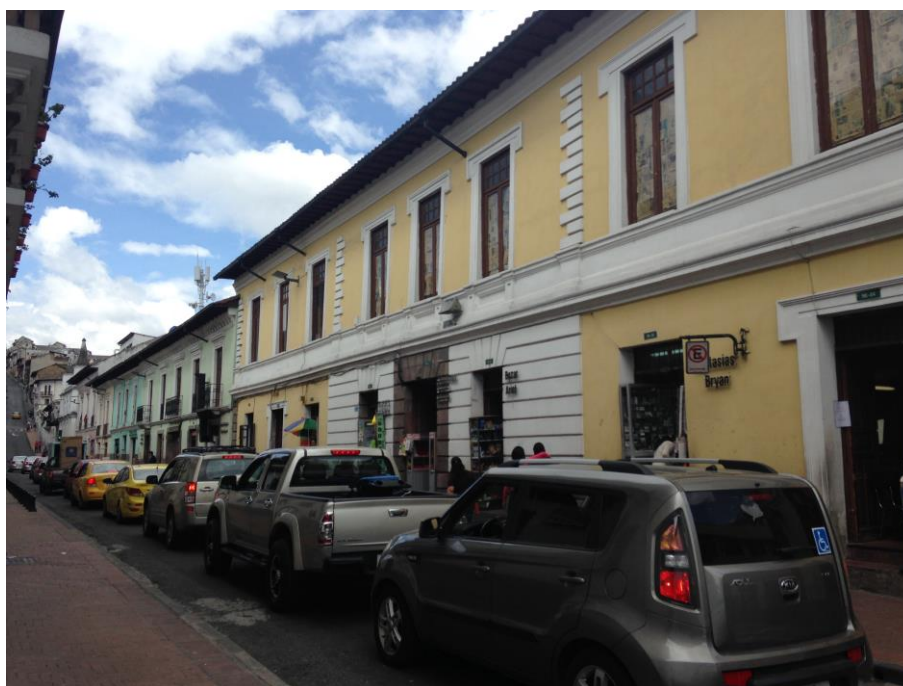
**Ilustración 3: Calle comercial Cuenca**

El abandono de los inmuebles patrimoniales se ha ido dando también por el crecimiento poblacional de la provincia y la migración de los jóvenes, lo cual genera una demanda de nueva vivienda la cual es gestionada en nuevos puntos de Distrito Metropolitano de Quito (DMQ), esto ha ido cambiando la dinámica de residencia, ya que los usuarios que residían en el CHQ, lo hacían por influencia familiar ya que han sido propietarios por generaciones, pero la percepción de inseguridad, la dificultad de movilidad y el desarrollo de otros puntos comerciales, han hecho que los moradores migren a otras zonas de la ciudad, generado en su mayoría, el cambio de tipología de residencial a comercial (Ver Ilustración 3).

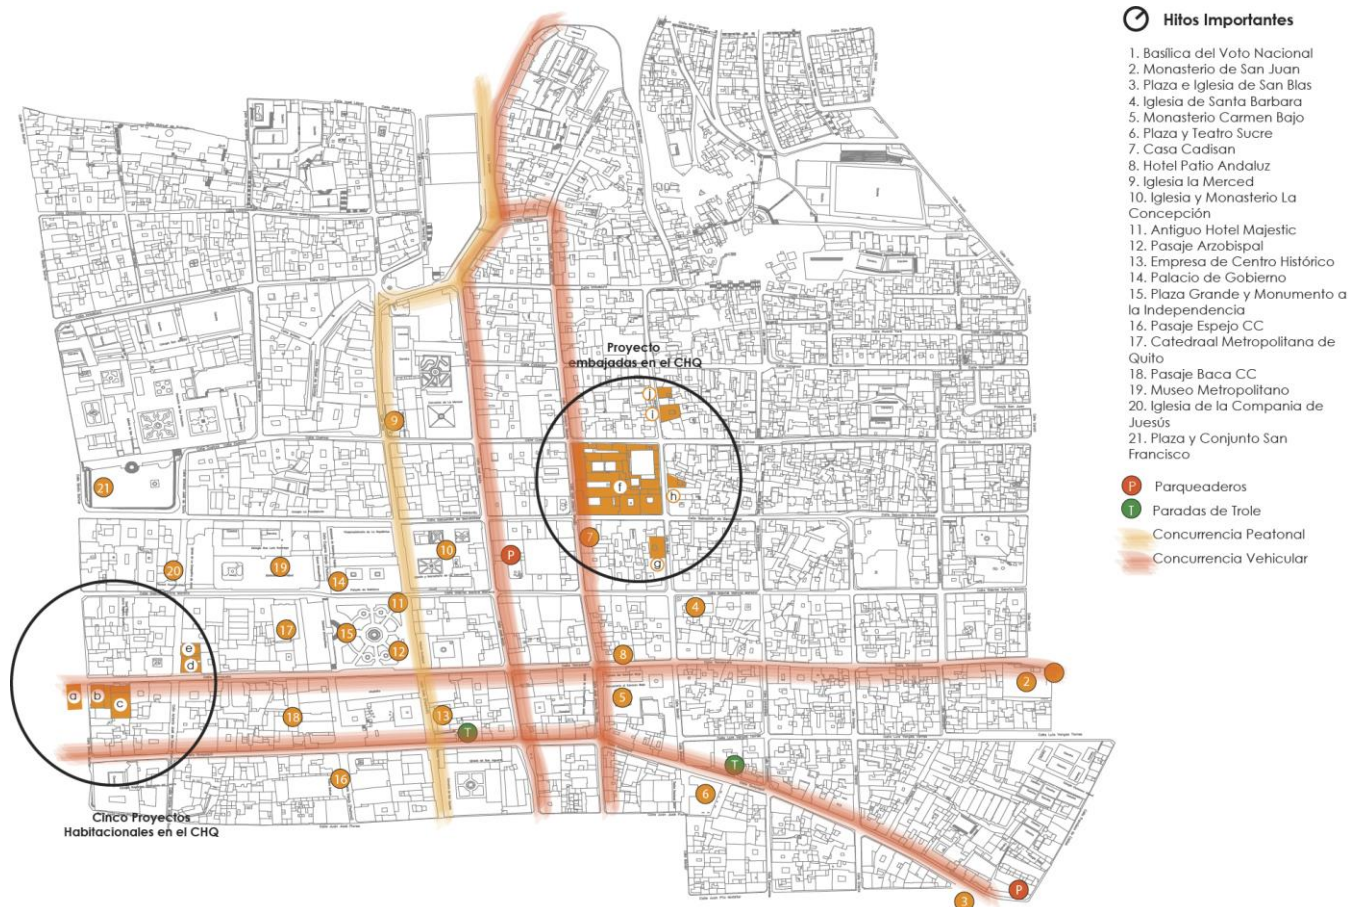
**Ilustración 6: Ubicación de los proyectos del MIDUVI para el CHQ**

Atahualpa por estar presente en la memoria de los residentes del CHQ. Dicho teatro ha sido considerado uno de los principales, ya que fue una de las primeras salas de cine, lo que en su época popularizó la zona del CHQ. Este lugar fue decayendo por la delincuencia que crecía a los alrededores del lugar y por la apertura de nuevos establecimientos de entretenimiento que se inauguraron mayormente en la zona norte, provocando los desplazamientos de residentes hacia estas zonas de estatus social más elevado. Finalmente, se decide no implantarse en el Teatro Atahualpa ya que entre los años 2000 y 2008 se ha intervenido en aproximadamente 6,6 ha. de edificios culturales, cubriendo la necesidad de equipamientos culturales (Ministerio de Desarrollo Urbano y Vivienda, 2015).

En cuanto al proyecto Embajadas en el CHQ, se rescata la intención de rehabilitar bienes patrimoniales, para darles un nuevo uso y una mejor imagen a la ciudad. Según el desarrollo de esta propuesta, se busca mejorar los estándares de vida para los residentes al introducir en el barrio entes gubernamentales, también se incluyen modelos propios de seguridad, y se aumenta la calidad de vida en sus alrededores (Ministerio de Desarrollo Urbano y Vivienda, 2015).

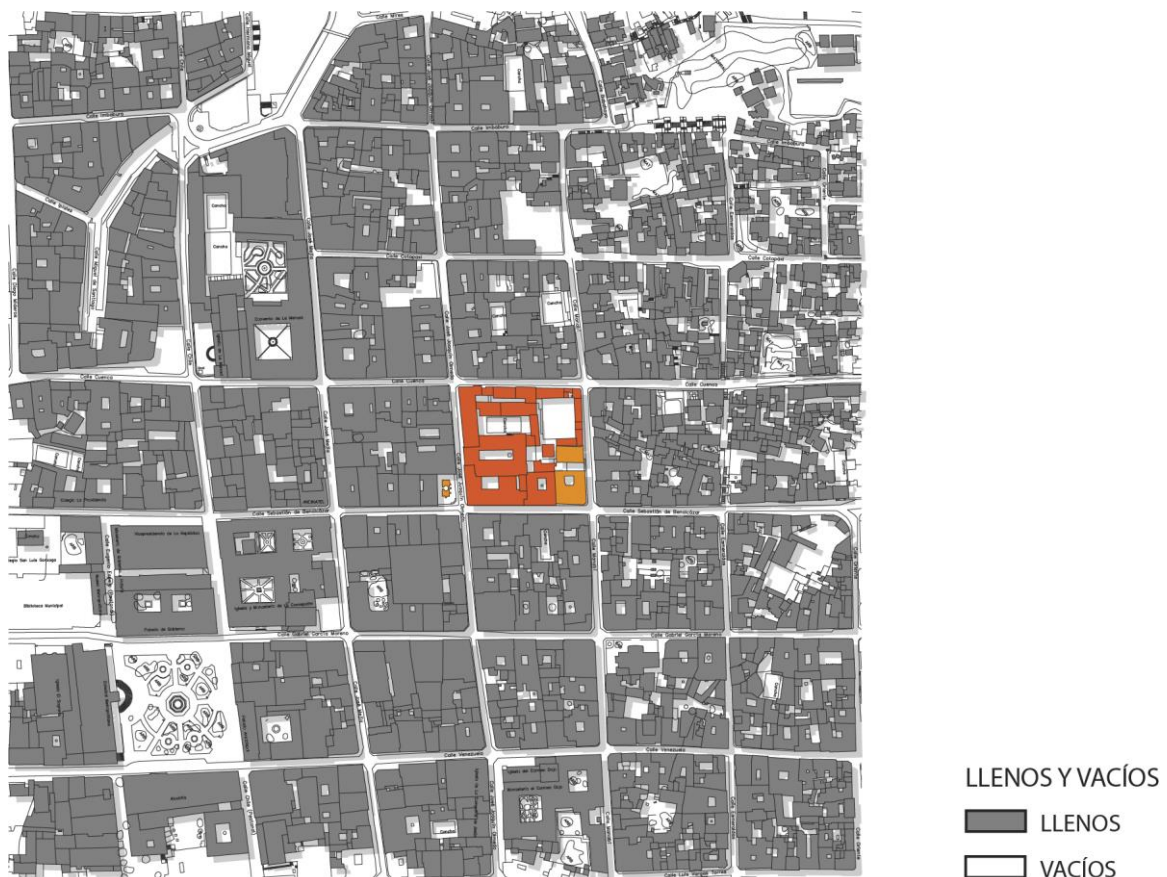
**Ilustración 10: Llenos y vacíos cerca de Ex Colegio Simón Bolívar**

Dichos vacíos sirven principalmente como patios de exposición de productos, espacios interiores de soporte cultural, canchas, parqueaderos y accesos para locales comerciales, es así que, se pudo evidenciar claramente que si se utilizara estos espacios aumentaría considerablemente la cantidad de vacíos y espacios públicos del CHQ.

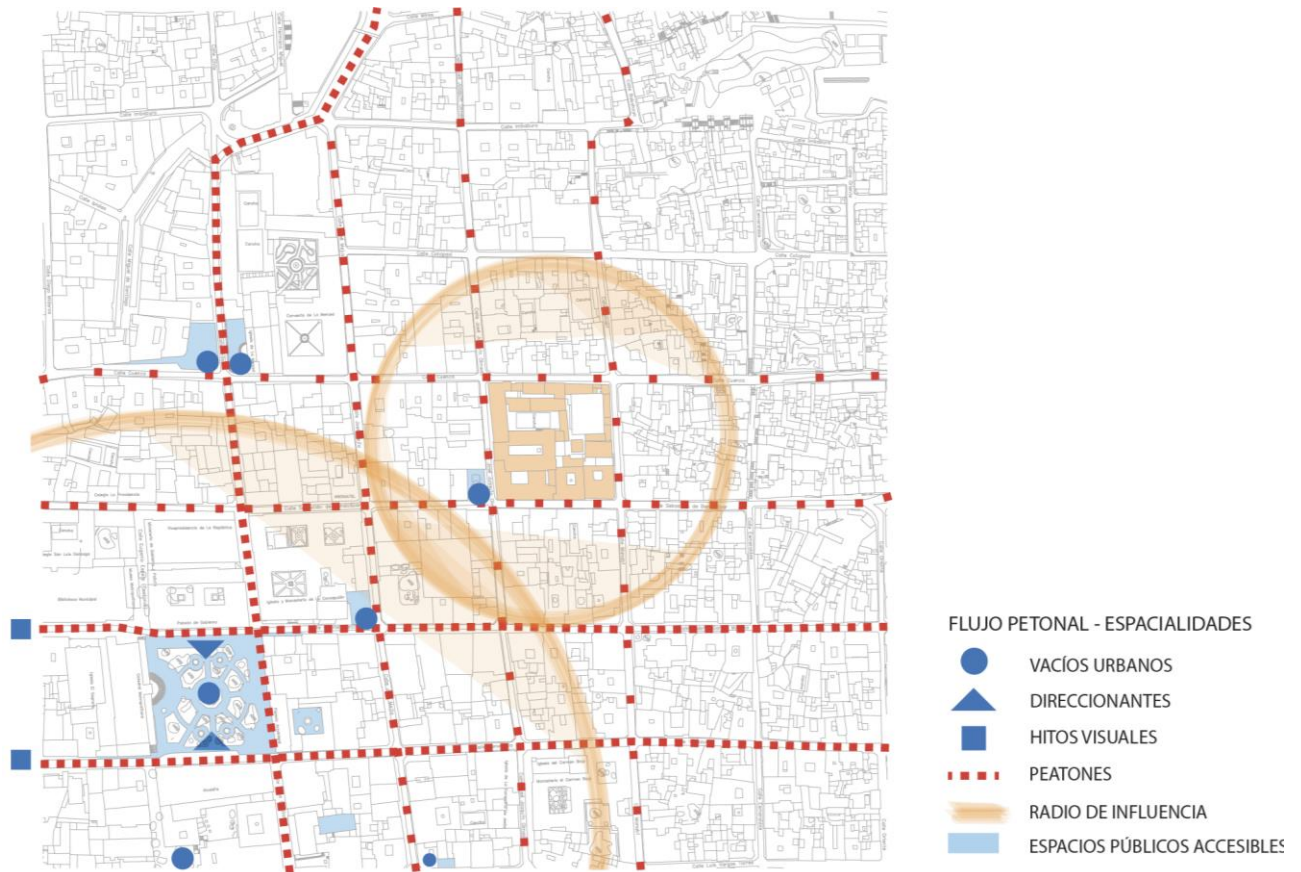
**Ilustración 13: Flujo peatonal y espacialidades en el Ex Colegio Simón Bolívar**

las calles Sebastián de Benalcázar y José Joaquín de Olmedo, es decir, son las más transitadas por los moradores del barrio y foráneos.

A su vez, el flujo peatonal afecta directamente a la planeación de transporte público y de las paradas de bus. Dichas paradas se ubican especialmente en las calles Sebastián de Benalcázar y José Joaquín de Olmedo, ya que la concurrencia peatonal es mayor aquí. La ruta de bus pasa por la calle Manabí. Existe mayor movimiento de transporte privado por la calle Olmedo ya que es una de las principales calles que se usa para cruzar transversalmente el CHQ y llegar a los túneles que conectan a toda la ciudad de manera longitudinal (Ver ilustración 14).

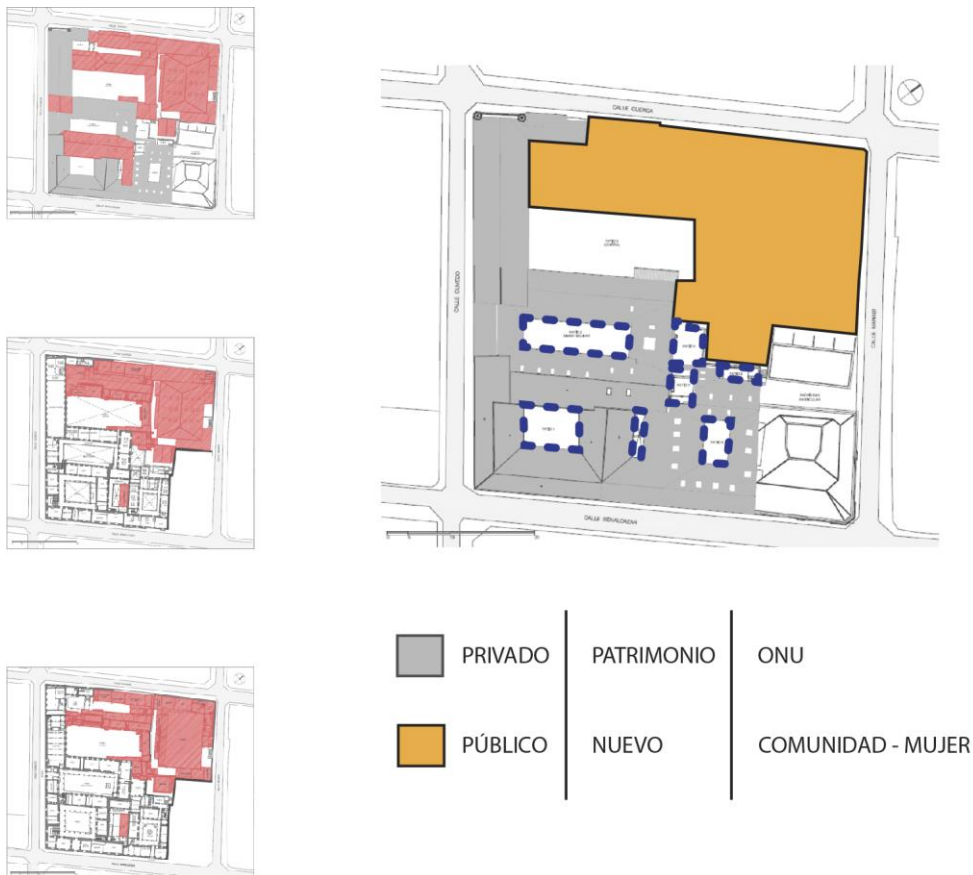
**Ilustración 15: Zonas patrimoniales del Ex Colegio Simón Bolívar**

En lo que se refiere al estado patrimonial del inmueble se puede decir que el 60% es considerado como patrimonial por el Fondo de Salvamento del Patrimonio Cultural. (FONSAL) en 2010, ya que con el paso del tiempo al tener varias reformas para adecuarse a las instituciones que ocuparon el inmueble se hicieron ampliaciones y se crearon nuevas etapas de construcción informal o que no corresponde con los requisitos para ser patrimonial (Ver ilustración 15).

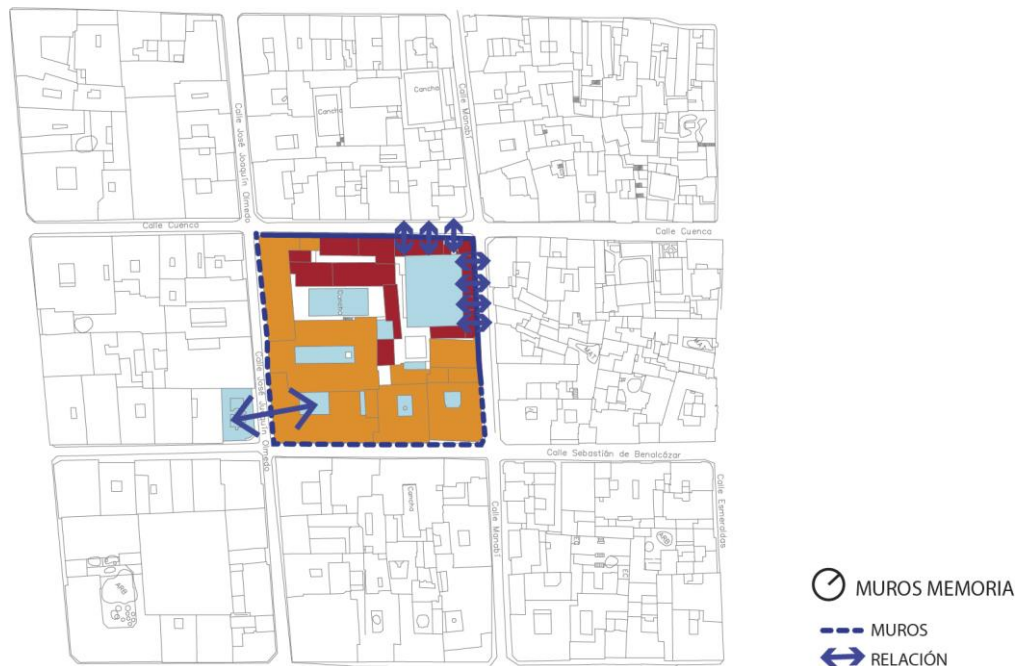
**Ilustración 17: Muros memoria**

Al entrevistar a las personas que residen cerca de este espacio, opinan que las fachadas, incluidos los grandes muros del predio son parte de la memoria del barrio y parte importante de su historia, además consideran que la manzana debería mantener su carácter educacional ya que los comercios más cercanos son basares, papelerías, cafeterías y restaurantes pequeños que se iniciaron para servir al colegio. Estos servicios siguen en funcionamiento, aunque ha bajado las ventas de sus productos, han esperado la reapertura de este espacio y el beneficio que este traerá (Ver ilustración 17).

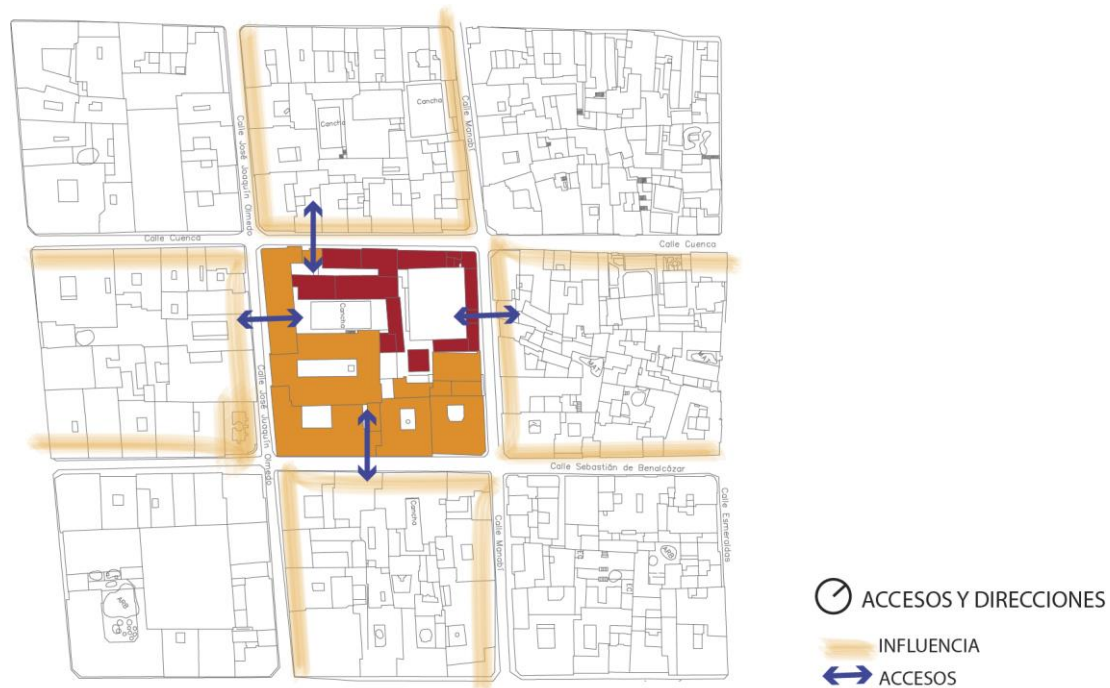
**Ilustración 18: Accesos y relaciones**

Tomando en cuenta las cuatro fachadas antes mencionadas, existen 4 accesos peatonales ubicados en las calles que rodean el edificio, y un acceso vehicular situado en la calle Manabí. Esto producía un problema de congestión vehicular, causado al iniciar y terminar la jornada educativa del ECSB; se producía una aglomeración de vehículos y el paso era restringido, ya que las calles que rodean al predio miden entre 4 m y 5.50 m de ancho, siendo carriles de una sola vía (Fondo de Salvamento del Patrimonio Cultural - FONSAL, 2010) (Ver ilustración 18).

Por consiguiente, se puede decir que las fachadas conformadas en su mayoría por muros son poco accesibles y transitables, esto afecta a la percepción de seguridad y ya que las calles son estrechas, se genera un espacio tipo callejón.

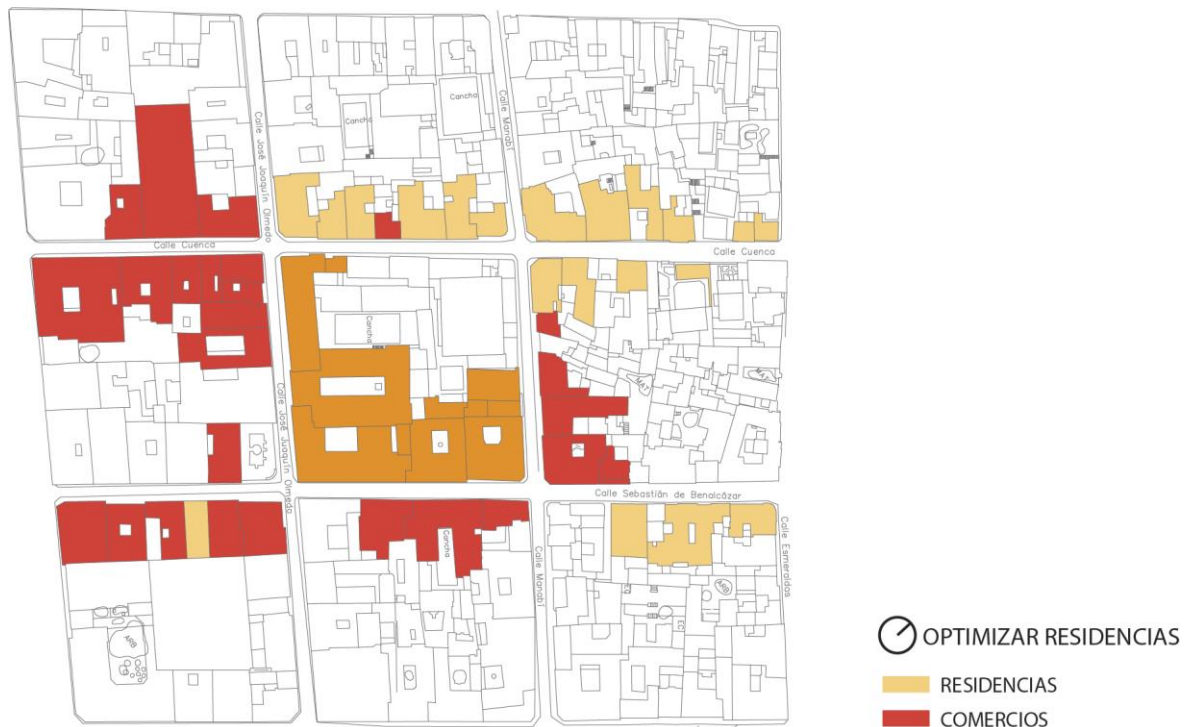
**Ilustración 19: Zonificación cerca del Ex Colegio Simón Bolívar**

Refiriéndose a las construcciones aledañas se realizó un mapeo donde se demuestra que el objeto arquitectónico se encuentra en el límite de las vocaciones comercial y residencial, el área comercial se ha ido consolidando por la influencia de plazas y objetos arquitectónicos patrimoniales importantes. A lo que se refiere a la zona más residencial no se influencia por estos hitos y es visitada mayormente por los residentes luego del horario de trabajo y como espacio de paso para llegar a descansar en sus residencias, lo que no activa esta zona en horas de la noche (Ministerio de Relaciones Exteriores y Movilidad Urbana, 2015) (Ver ilustración 19).

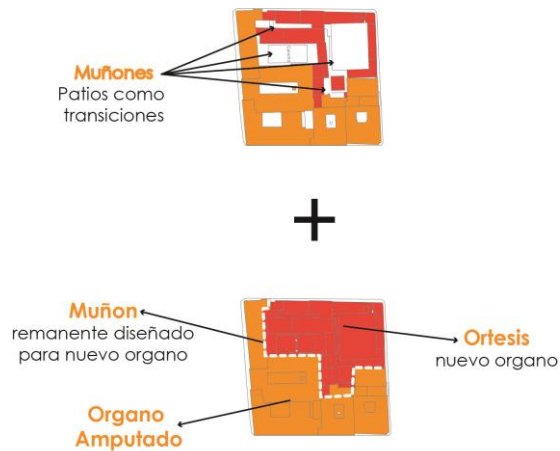
### Ilustración 22: Componentes de una órtesis

Arquitectónicamente, en este caso, se conservó el espacio patrimonial, se extirpó todo lo no patrimonial y se creó muñones apropiados para el desarrollo de la órtesis que se aplicará (Ver ilustración 22).

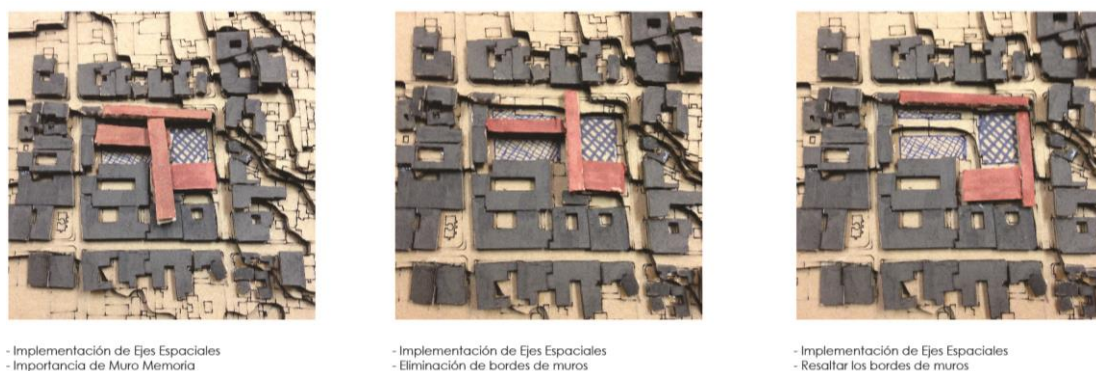
### Ilustración 25: Aproximaciones para implantación

Analizando las tres opciones se puede entender que, si se eliminan los muros, el proyecto tiene un alto porcentaje de inseguridad, y se pierde configuración del espacio si solo se limita a reforzar los ejes que dan a los muros. La primera opción es la más adecuada, pero entendiendo lo previamente dicho se debe tener cuidado con lo construido cerca o en los muros para tener la adecuada seguridad y permeabilidad.

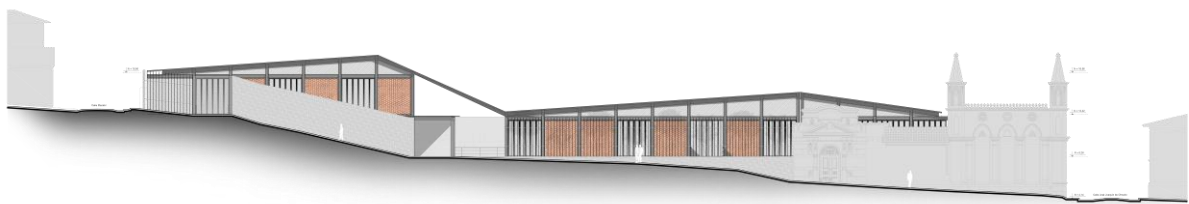
**Ilustración 31: Fachada hacia la calle Cuenca**

También se enfocó en la necesidad de realizar un espacio más amigable con el exterior, por lo que se intervino el muro para que fuera más permeable y accesible, creando una apertura e iluminación en la acera exterior de las calles Cuenca y Manabí, se complementó remarcando los accesos con plazas, espacios de estar y tratamiento de paisaje (Ver Ilustración 31).

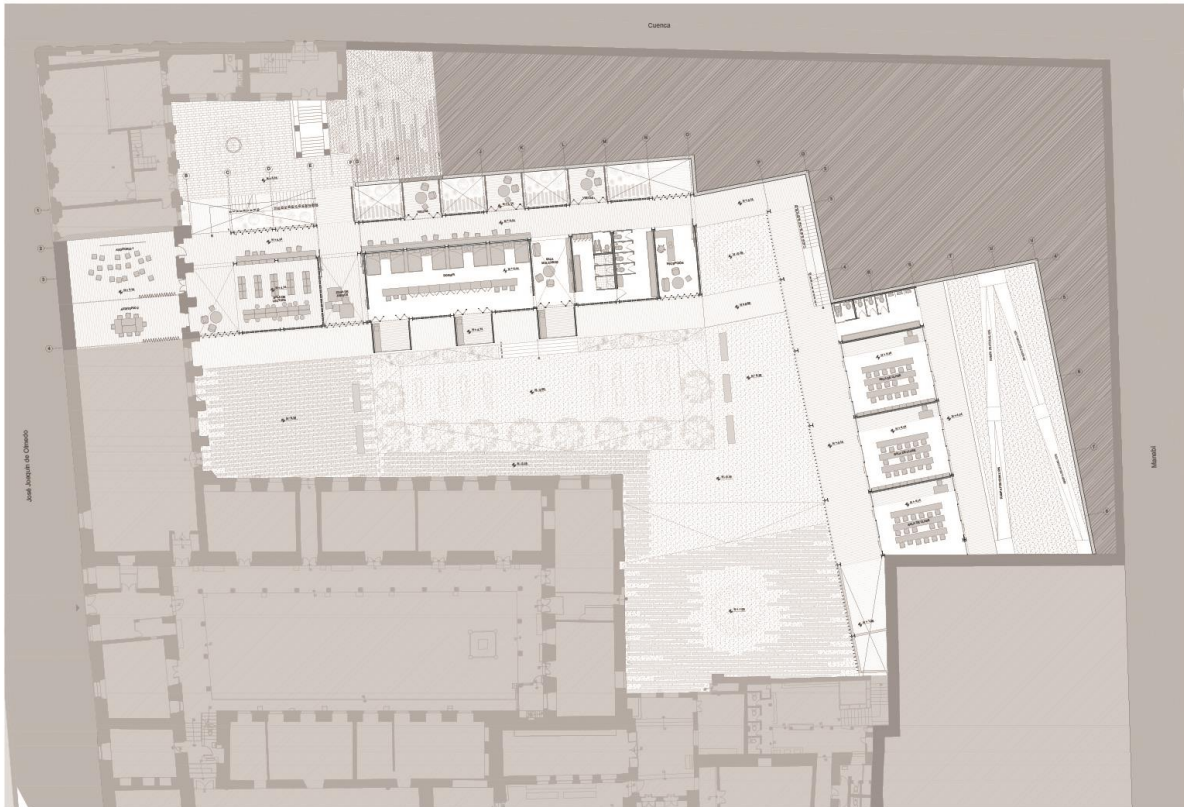
### Planimetría 3: Distribución en planta 1

La planta 1 (ver planimetría 3), está vinculada con los mismos bloques, pero al ser espacios que no tienen relación con las plazas principales, se le atribuye la mayor privacidad del proyecto, por lo tanto, en el bloque 1 se tiene el albergue, junto con espacios de estar, esparcimiento y una sala de lectura. En el bloque 3 se colocó los

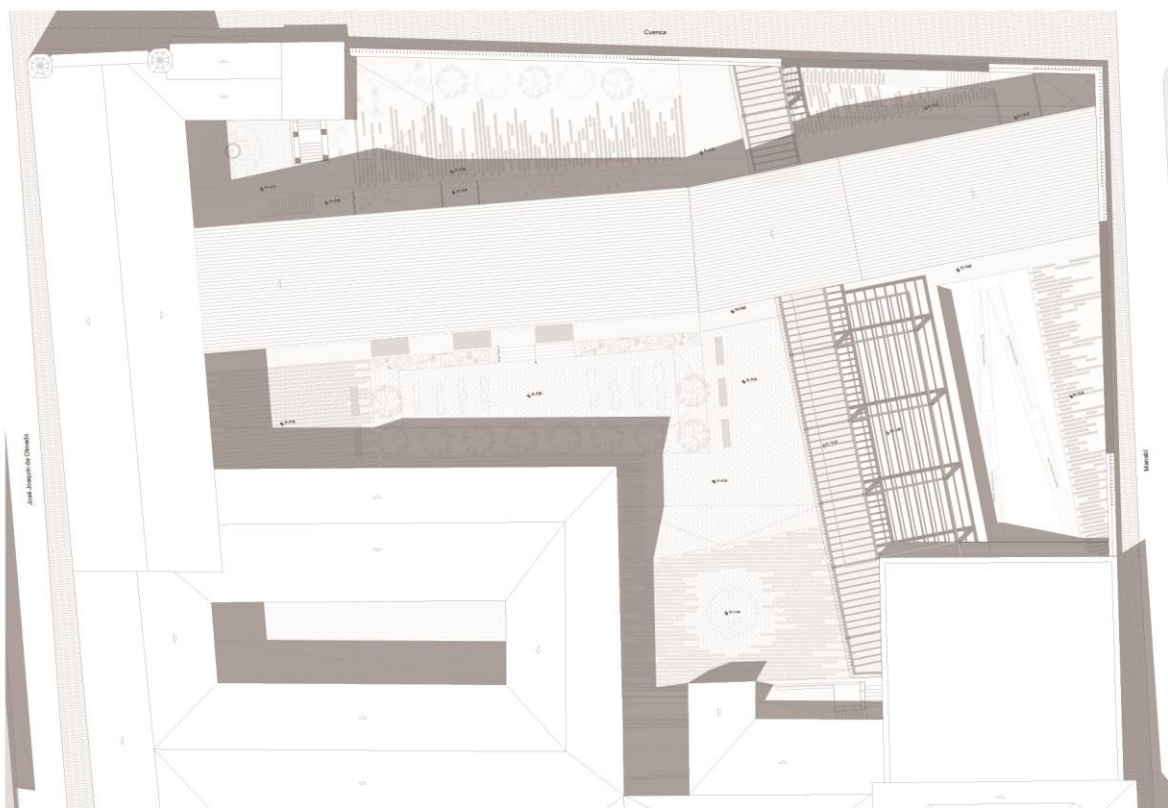
**Ilustración 37: Ubicación de plazas**

El diseño arquitectónico plantea la configuración de plazas, estas se desarrollan según las necesidades de los bloques que los limitan. En la ilustración 37 se observa la ubicación de las 3 plazas.

En la plaza 1 se propone una plaza dura donde se remarca el ingreso principal. Se realiza aperturas en el muro que lo limita y se pone un cerramiento permeable. También se diseñó un talud para suavizar el cambio de nivel donde se colocó vegetación y se diseñó una cominería para direccionar la circulación (Ver ilustración 38).

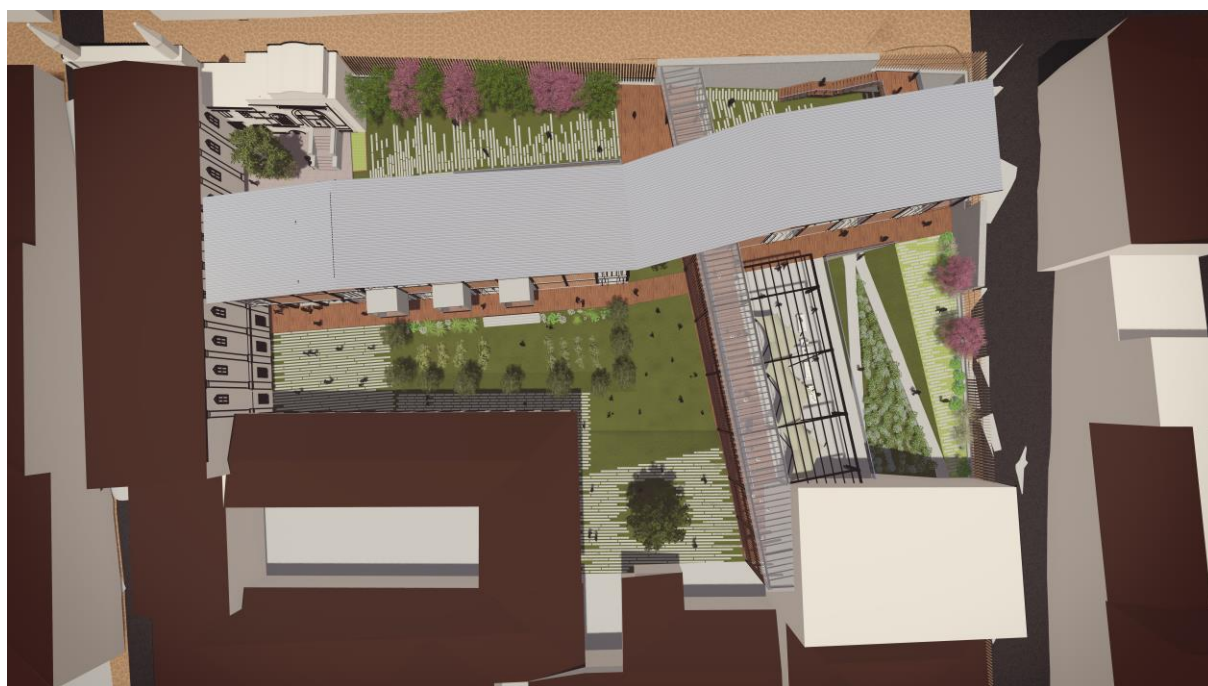
### Planimetría 10: Diseño de paisaje, implantación

Estos elementos se utilizan para complementar las estrategias de espacio público. El tratamiento de pisos y la colocación de elementos vegetales ayudan a configurar zonas y direccionar recorridos por el proyecto arquitectónico. La vegetación también se complementa con el espacio, sus características generales son de gran altura y poco frondosos para no obstruir el objeto arquitectónico y brindar sombra en espacios exteriores. También se utiliza vegetación frutal para los huertos aportando color al paisaje y un uso alimenticio. Por otro lado, se utiliza vegetación alta y frondosa para remarcar espacios de estar que se comunican con el objeto patrimonial (Ver planimetría 10)
