**PONTIFICIA UNIVERSIDAD CATÓLICA DEL ECUADOR  
FACULTAD DE CIENCIAS HUMANAS  
ESCUELA DE CIENCIAS GEOGRÁFICAS**

**DISERTACIÓN PREVIA LA OBTENCIÓN DEL TÍTULO DE  
Ingeniería Geográfica y Desarrollo Sustentable con Mención en Ordenamiento  
Territorial**

**CARACTERIZACIÓN AMBIENTAL Y SOCIOECONÓMICA DE LA CUENCA LA  
HONDA, COMO PARTE DEL PROCESO DE IDENTIFICACIÓN DE ÁREAS  
PRIORITARIAS DEL PLAN DE GESTIÓN DEL RECURSO HÍDRICO QUE  
IMPLEMENTA EL CONCEJO DE GOBIERNO DEL RÉGIMEN ESPECIAL DE  
GALÁPAGOS.**

**QUITO, 2011**

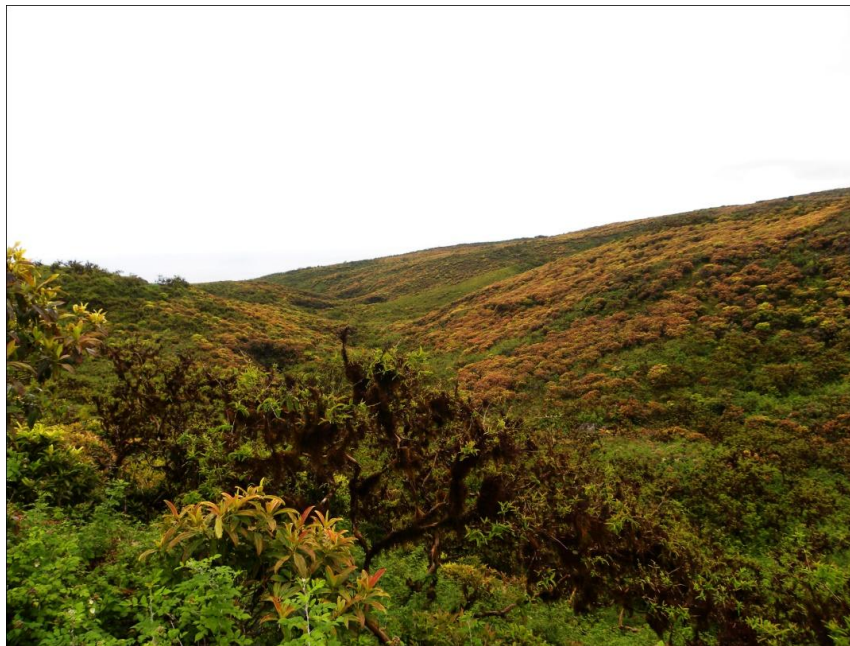
Imagen 1: Pendientes onduladas las cuales forman quebradas en la cuenca alta de La Honda. Foto: Christian Gómez, 2011

El sistema hídrico es relativamente amplio, con algunas quebradas (ver imagen 1) que bañan las 16 unidades territoriales. Estas quebradas desembocan en el río La Honda el cual va a desembocar a su vez en el Océano Pacífico.

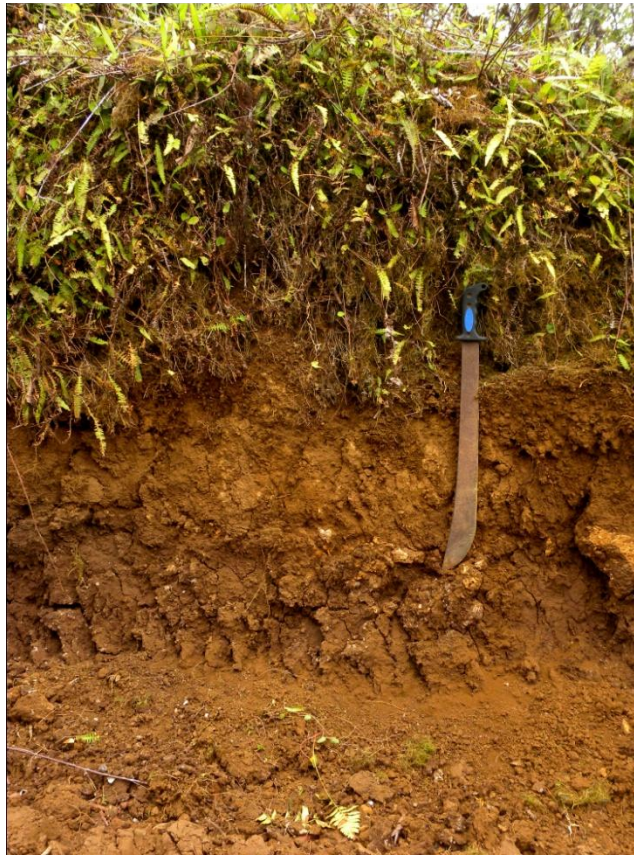
Imagen 2: Estratos del suelo de la cuenca media de La Honda. Foto: Christian Gómez, 2011

El área de estudio es una cuenca con suelos de régimen de humedad údico. En la parte alta predominan suelos pardo rojizos a pardo amarillentos franco arcillo limosos, profundos, localmente con gravas a más de 60 cm de profundidad (ver imagen 2). El ph es ácido, de 5.0 a 6.0 unidades. En la cuenca media existen suelos de color pardo – rojizo de textura arcillosa, profundos y con posibilidad de agrietamiento en la época menos húmeda. Es de fertilidad baja con un ph de 6.2 (ligeramente ácido). En la misma cuenca media también hay suelos muy poco profundos con abundantes afloramientos rocosos. (Ver mapa 5).

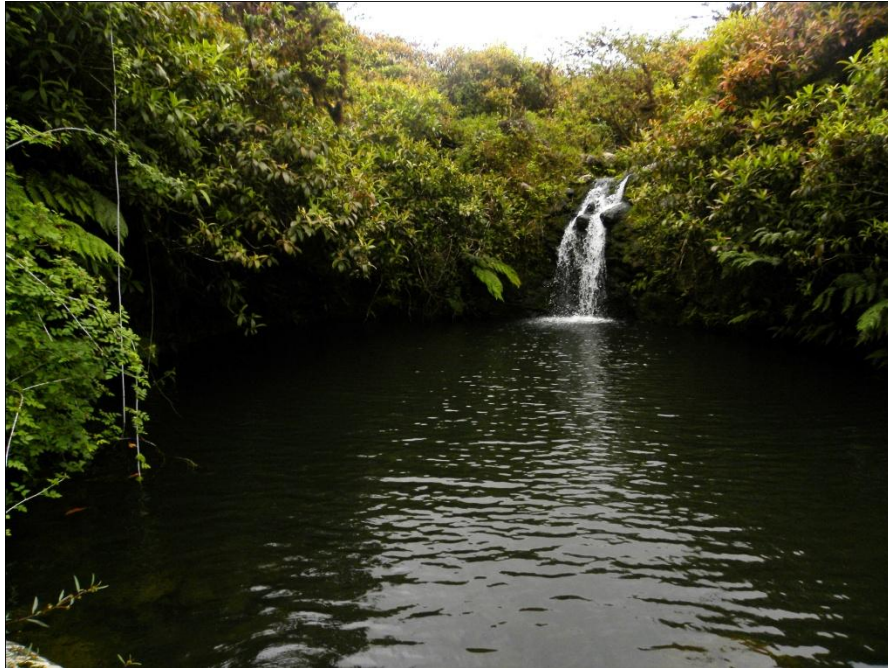
Imagen 4: Cascada en vertiente de la cuenca media de La Honda. Foto: Christian Gómez, 2011

El río principal de la cuenca es el que pasa por la Quebrada La Honda la cual nace en las cercanías de la laguna El Junco, a 640 msnm, recibe como afluentes varias quebradas que lo van alimentando a lo largo de su recorrido (ver imagen 4), pasando por haciendas dedicadas al cultivo, posteriormente pasando por el área protegida del Parque Nacional Galápagos hasta desembocar en el Océano Pacífico al sur. (Ver mapa 9)

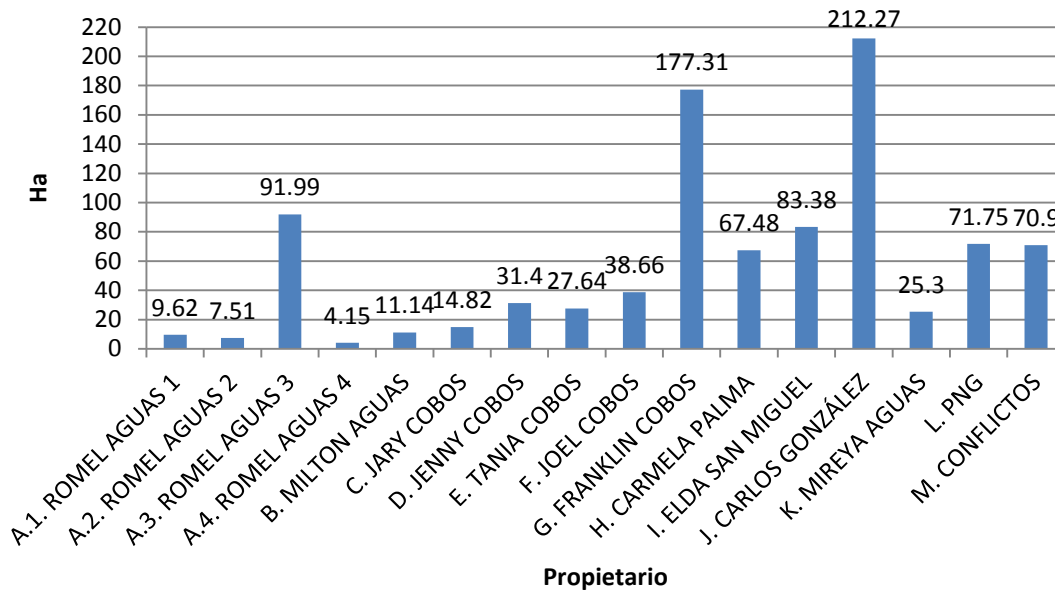
Gráfico 2. Área de terrenos y sus propietarios dentro de la cuenca La Honda

Considerando las características de dimensión, podemos decir que son propiedades que su extensión va de las 7.51 hasta las 322 hectáreas (gráfico 1), siendo la menor el terreno A.2 casi toda la propiedad dentro de la cuenca media (98.36 %); y la mayor J, con solamente 212 hectáreas (83.38 %) dentro del área de estudio, la cual se extiende desde la cuenca media hasta el norte de la cuenca baja. (Ver mapa 3).

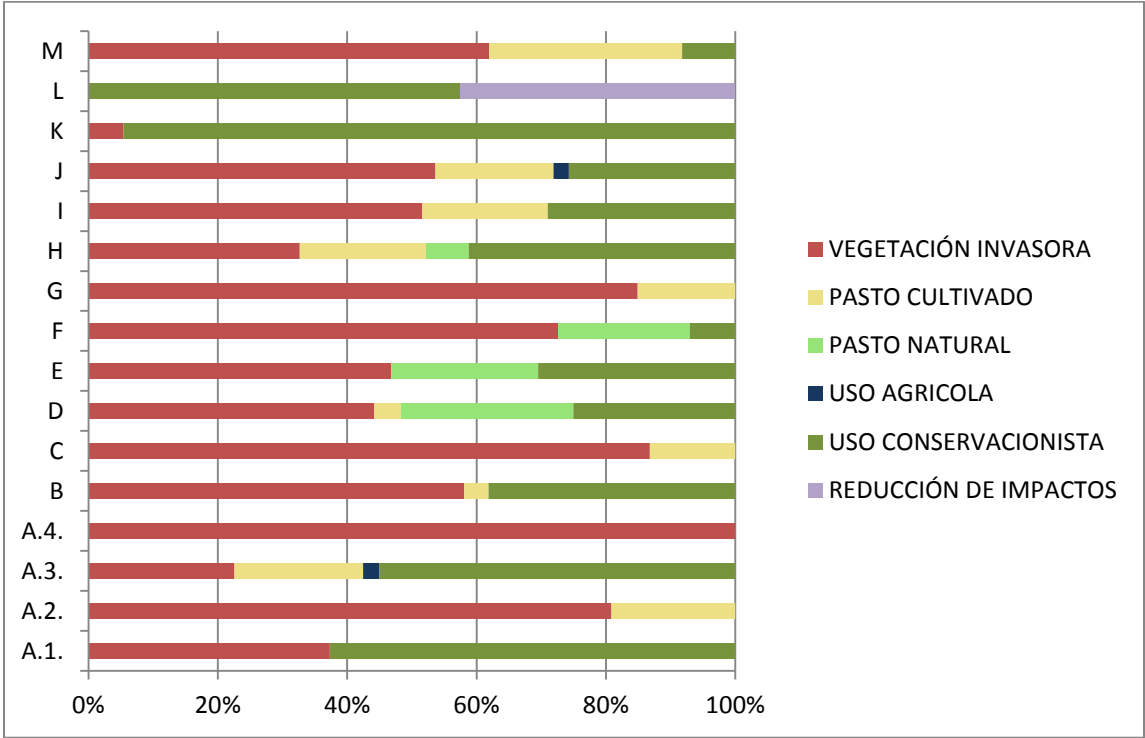
Gráfico 3. Tipos de uso de suelo y cobertura vegetal y su porcentaje dentro de la cuenca La Honda

La propiedad que más terreno tiene dentro de la cuenca es la J (212.27 ha) con una extensión de vegetación invasora de 113.86 ha, la mayor parte por mora y guayaba (entre 50 y 60 %); 38.76 ha de pasto cultivado; 5.04 de uso agrícola (café y sistema agroforestal como papaya, plátano y cítricos) y 54.61 ha para conservación (25.73 %).

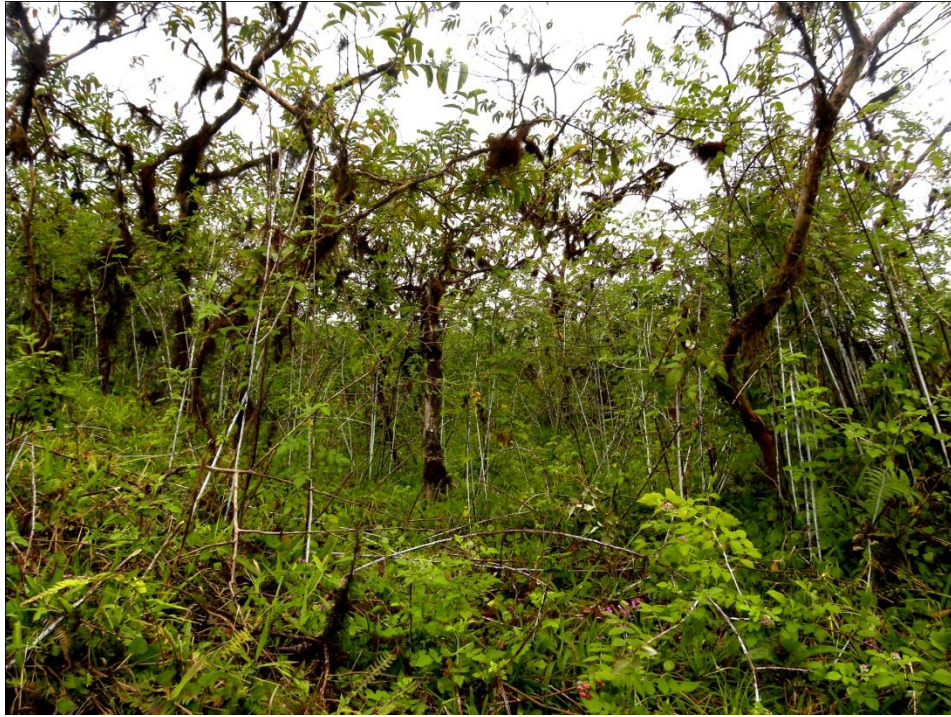
Imagen 7: Terreno A4 invadido en su totalidad por Mora y Guayaba. Foto: Christian Gómez, 2011

Encontramos graves conflictos en este territorio ya que como se dijo, si bien no es para conservación, debe tener altos grados conservacionistas, y en lugar de eso el espacio se encuentra totalmente invadido por vegetación introducida, mayormente por mora y guayaba (ver mapa 13 e imagen 7).

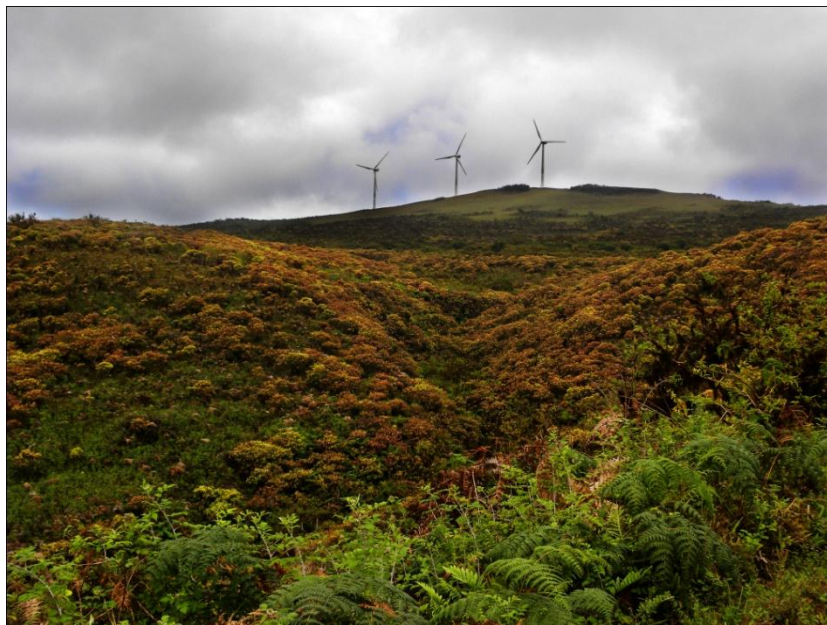
Imagen 9: Molinos de viento del terreno D de la cuenca La Honda. Foto: Christian Gómez, 2011

Un dato que es importante resaltar es que parte del territorio D está ocupado por 3 molinos de viento que abastecen con energía eléctrica de origen eólico a más de la mitad de familias de Puerto Baquerizo Moreno (ver imagen 9).
