PONTIFICIA UNIVERSIDAD CATÓLICA DEL ECUADOR SEDE IBARRA

INFORME FINAL DEL PROYECTO

REHABILITACIÓN ARQUITECTÓNICA DE LA ANTIGUA FÁBRICA SAN MIGUEL E INTEGRACIÓN URBANA CON EL RÍO JATUNYACU
EN LA CIUDAD DE OTAVALO

IBARRA – ECUADOR – SEPTIEMBRE 2024

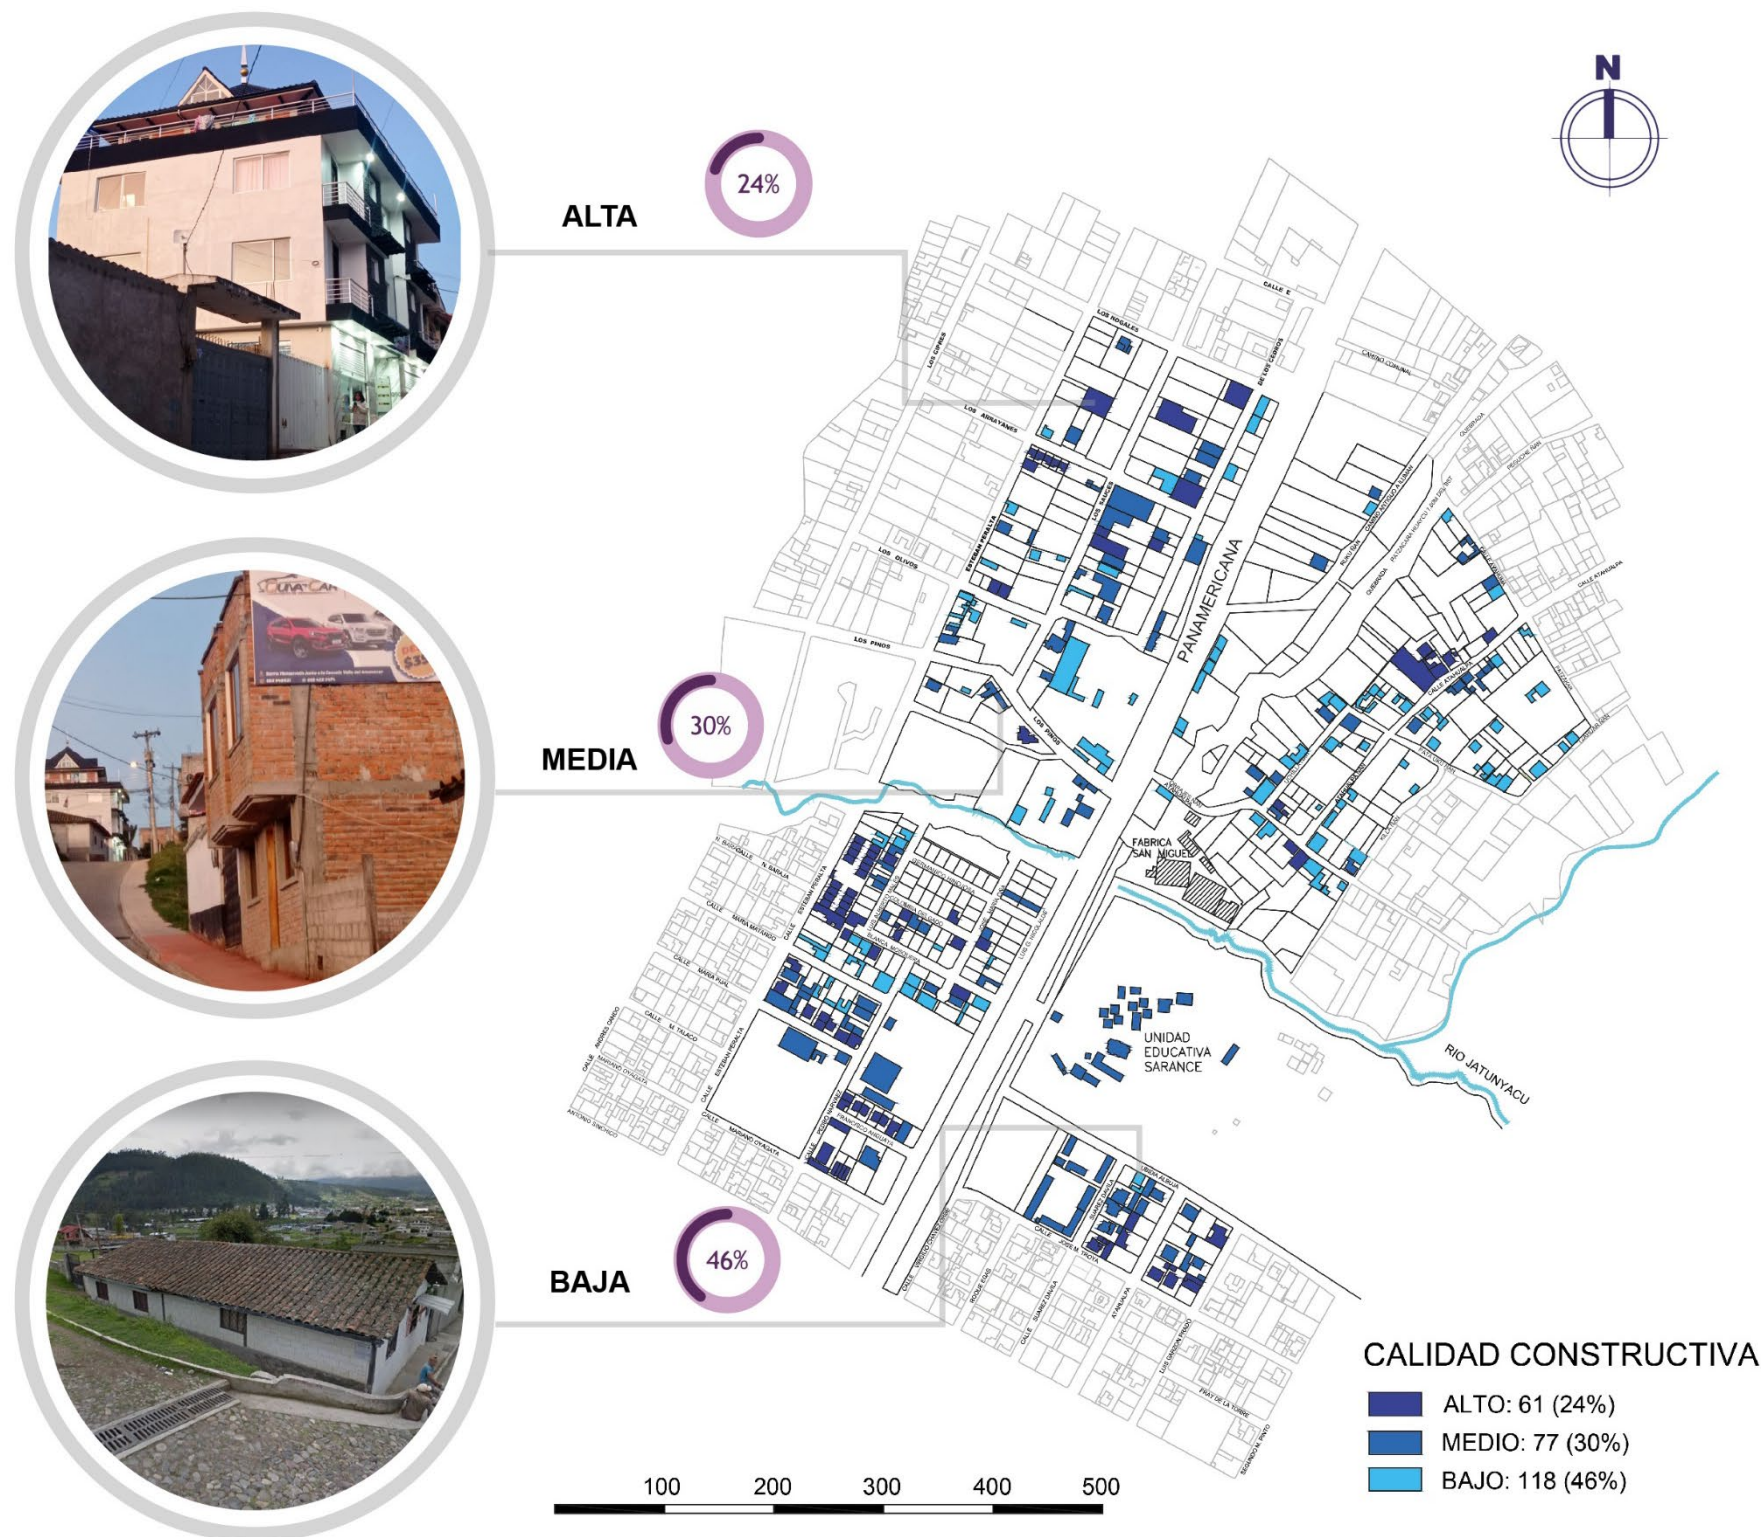
Figura 26
Mapeo de calidad constructiva

b. Mapeo de calidad constructiva

En el sector de estudio la calidad constructiva predominante es de categoría baja, entre sus características más notorias en lo estético son los cerramientos sin enlucido y que las casas que están construidas a línea de fábrica no están pintadas y esto genera una baja percepción visual. Asimismo, en la parte constructiva, las casas en tapia están deterioradas.

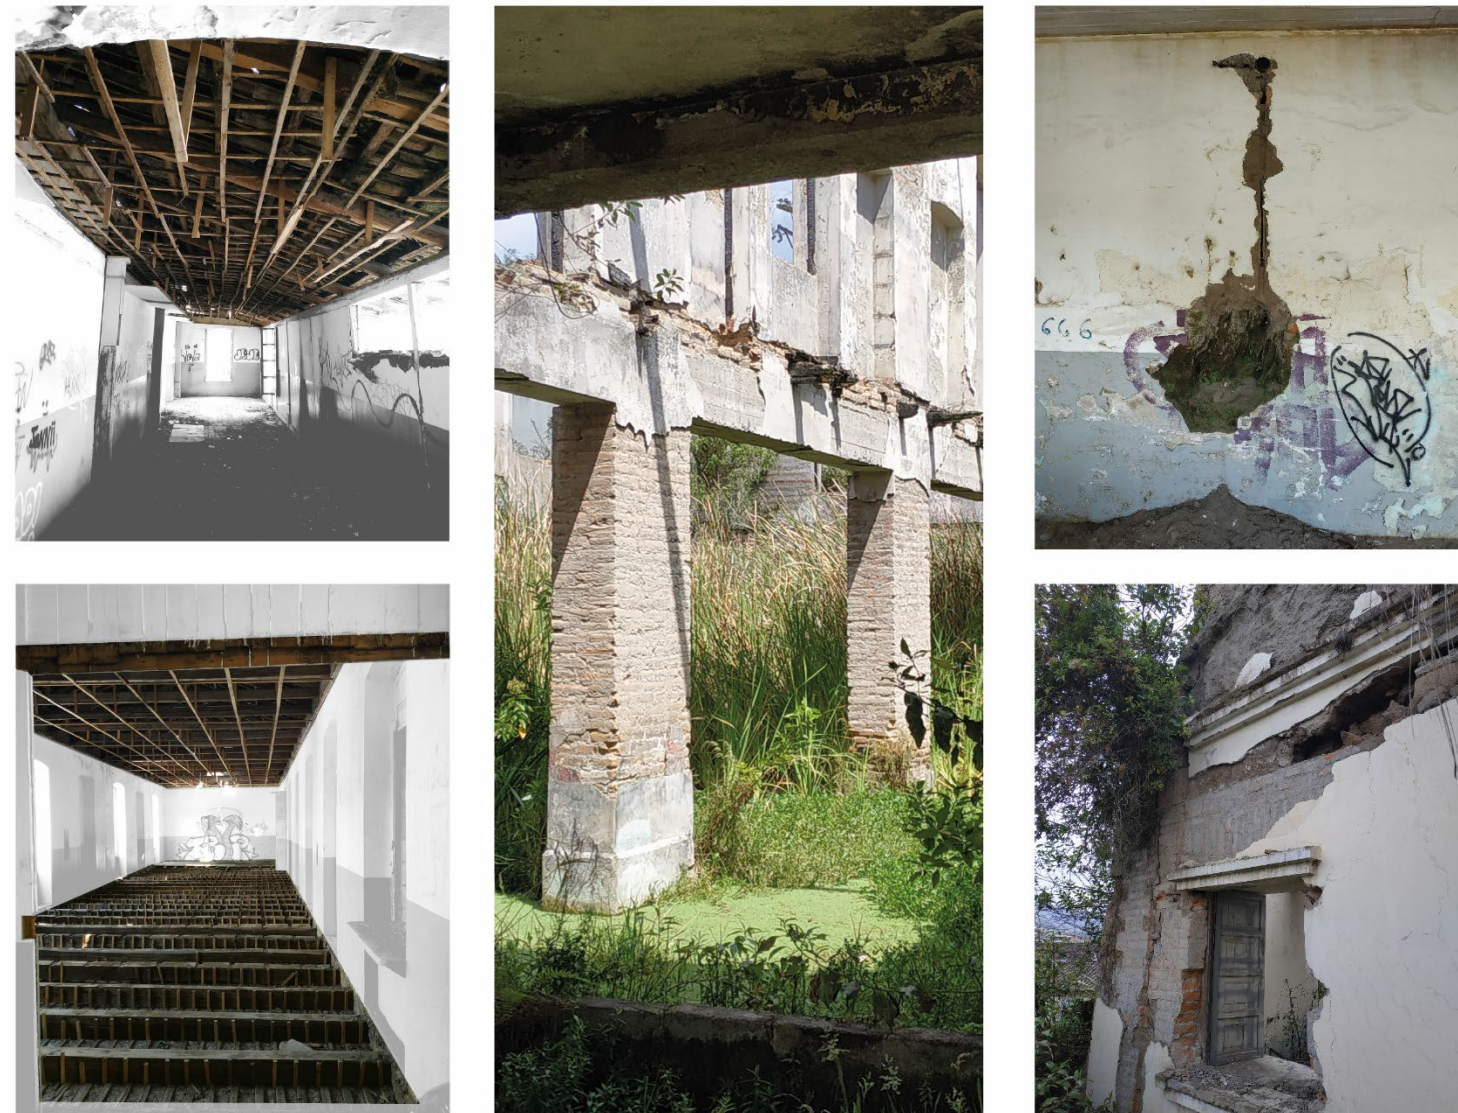
El incendio, como agente catastrófico, ha generado daños considerables en la integridad tanto estructural como arquitectónica de la fábrica. La exposición al fuego ha debilitado y desfigurado las superficies y elementos edificados, comprometiendo su estabilidad y afectando su estética. Este evento ha resultado en la lamentable pérdida de valiosos detalles arquitectónicos y ha empeorado la ya deteriorada condición de la estructura, sumiéndola en un estado decadente que requiere una intervención inmediata para su preservación.

Imágenes del criterio Valor constructivo y Estado de conservación

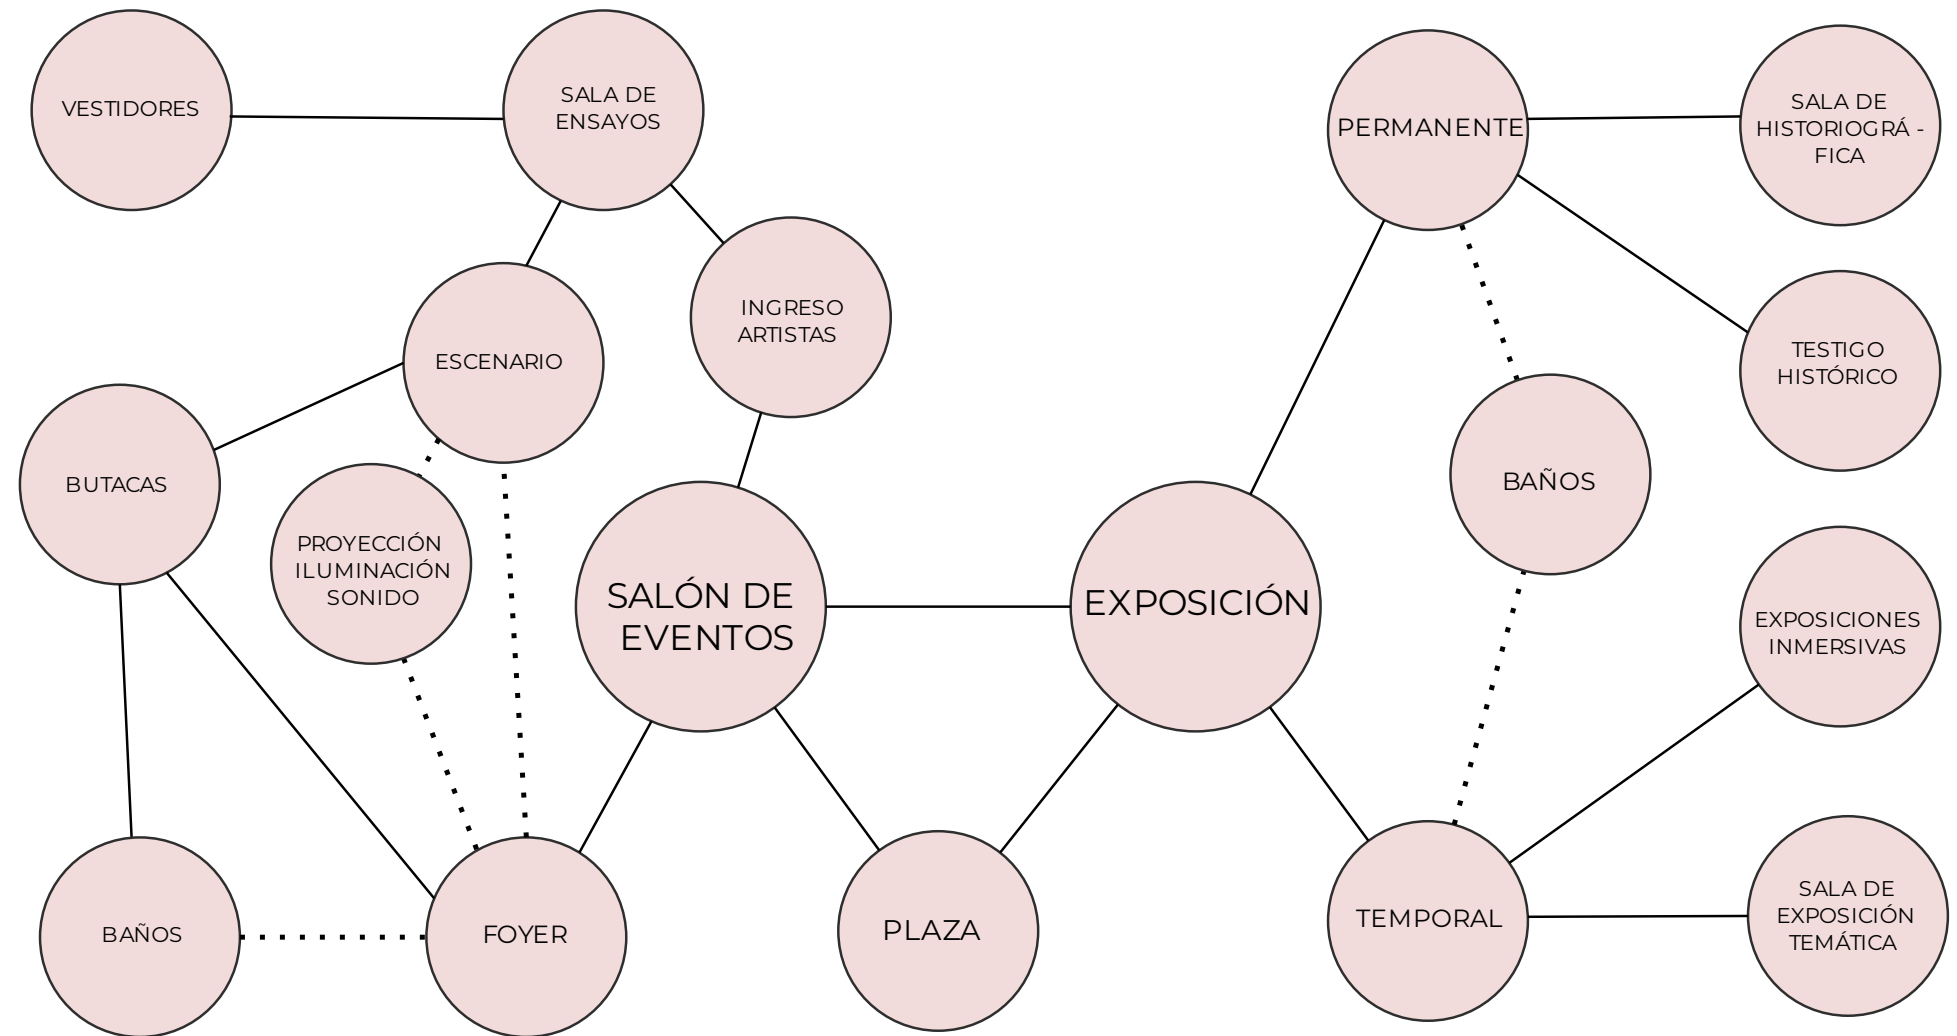
Figura 85
Organigrama funcional específico

El organigrama funcional a detalle de la zona de difusión cultural muestra la relación existente entre las subzonas de este espacio; en cuanto al área de exposición se distinguen espacios permanentes y temporales que son polifuncionales y abarcan distintas artes como la pintura, cerámica, escultura e incluso experiencias inmersivas. Por otra parte, el auditorio presenta unas instalaciones totalmente equipadas y adecuadas para presentaciones de gran calidad
