PONTIFICIA UNIVERSIDAD CATÓLICA DEL ECUADOR  
FACULTAD DE ARQUITECTURA, DISEÑO Y ARTES

TRABAJO DE TITULACIÓN  
PREVIO A LA OBTENCIÓN DEL TÍTULO DE ARQUITECTA

ALTERNATIVAS DE INTERVENCIÓN ARQUITECTÓNICA EN  
PREEXISTENCIAS: INSTITUTO NACIONAL MEJÍA

Volumen I

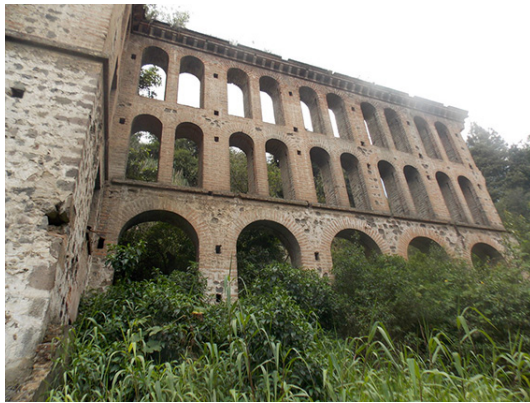
*Figura 2: Antigua Cartonera El Censo, Quito. (2017). Fotografía de Héctor López.*

En la Figura 2, se muestra un claro ejemplo de ruina arquitectónica en la ciudad de Quito, gran parte de la ex cartonera el Censo fue afectada por un incendio a finales de la década de 1960, en la actualidad se puede apreciar los restos de su estructura. La Figura 3, cromolitografía de David Roberts, indica las ruinas del Pórtico del Templo de Kalabsha en Nuria.

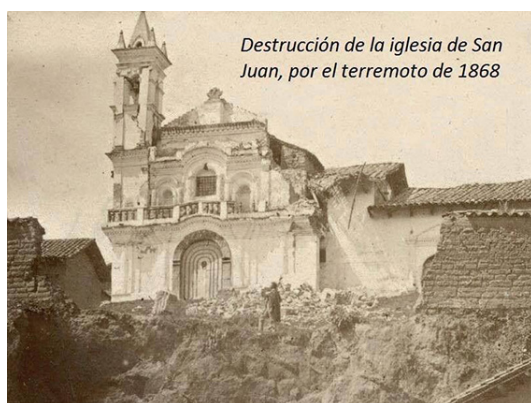
*Figura 4: Destrucción de la Iglesia de San Juan, luego del terremoto de 1868. Fotografía S/A.*

Un caso en Quito es la iglesia de San Juan, (Figura 4) donde puede observar la destrucción parcial debido al terremoto en 1868. Por otro lado, las Torres Gemelas de Nueva York (Figura 5), que en 2001 sufrieron un atentado, resultado destruidas por completo.

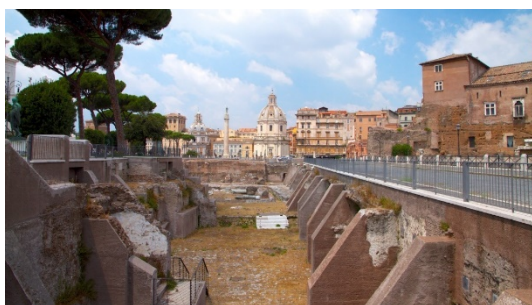
Figura 22: Basílica Ulpia. Recuperado de:  
<https://www.expedia.com/fotos/es/italia/roma/plaza-venecia.d508636?view=large-gallery&photo=20340>

Este concepto se lo puede clarificar con la Figura 22, donde se puede apreciar un desnivel topográfico, el cual da lugar a una limitación que se la puede considerar como protectora. Así mismo la Figura 23, indica el muro protector, que resguarda el interior del exterior.

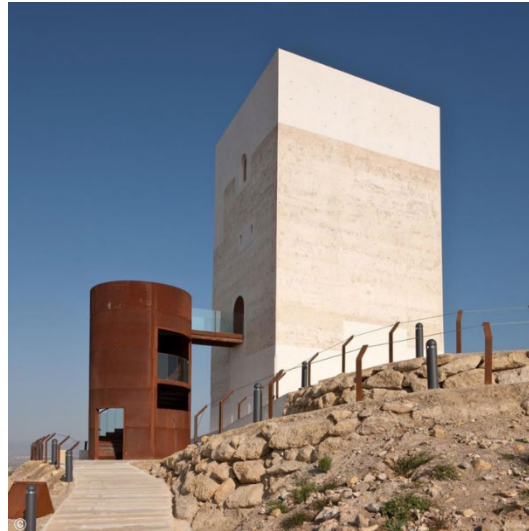
*Figura 27: Restauración de la torre Nazari de Huercal-Overa, España. (Castillo-Miras arquitectos, 2010).  
Fotografía de Fernando Alda.*

La Figura 27 ejemplifica la conexión de la preexistencia con la nueva arquitectura por medio de un puente.

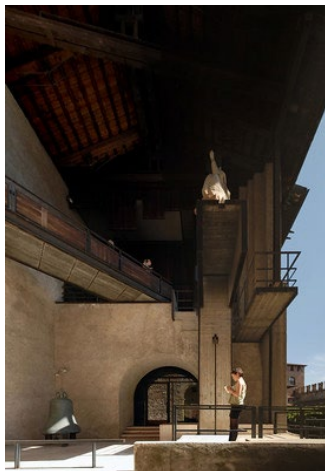
En la Figura 30, se puede observar como la intervención se ha adaptado a la preexistencia, sin alterar o dañar a la misma. De igual manera, la Figura 31 muestra una invasión externa pero que tampoco ha alterado a la obra preexistente.

*Figura 30: Museo de Castel Vecchio (Scarpa, C., 1974).  
Recuperado de:  
<http://www.carloscarpa.es/Castelvecchio.html>*

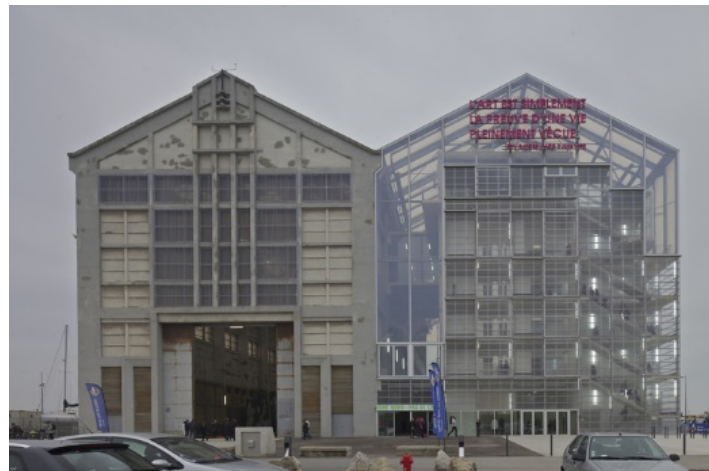
*Figura 31: FRAC Dunkerque (Lacaton & Vassal, 2013). Fotografía de Philippe Ruault.*

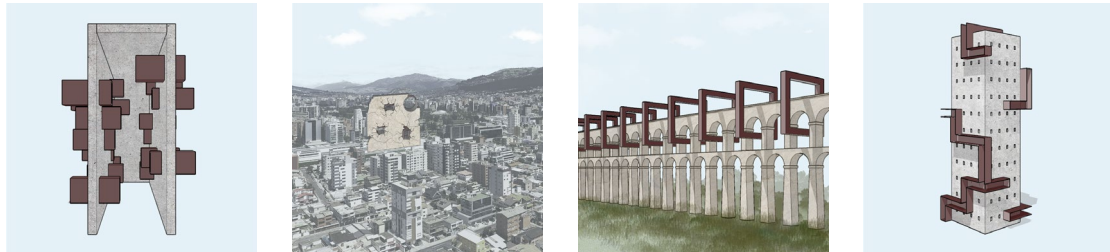
El habitáculo se inserta de forma forzada, notoria y contrastante en la edificación preexistente. Su presencia si altera la obra original. (Ver Figura 32 y Figura 33).

*Figura 32: Fantasías arquitectónicas: El habitáculo con respecto a la invasión (Carrera, 2021).*

*Figura 33: Racionalización: Habitáculo invasor (Carrera, 2021).*

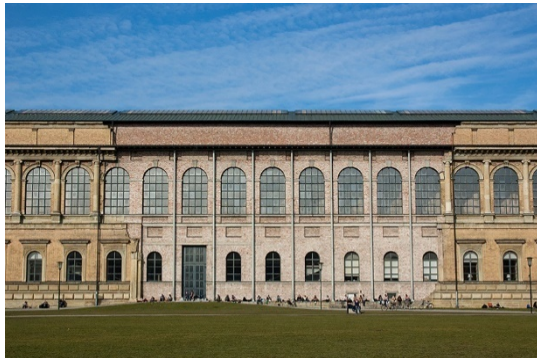
Un caso muy evidente de esta alternativa de intervención es la Pinacoteca Antigua de Múnich (Figura 38), la cual se vio afectada tras los acontecimientos de la Segunda Guerra Mundial, y parte de esta edificación fue reconstruida. Así mismo la Figura 39, imagen de Woods expone la posibilidad de intervenir en una edificación incompleta.

*Figura 38: Reconstrucción de Pinacoteca Antigua de Múnich (Hans Döllgast, 1952). Fotografía de digital cat (CC BY 2.0). Recuperado de: <https://www.inexhibit.com/mymuseum/alte-pinakothek-munchen/>*

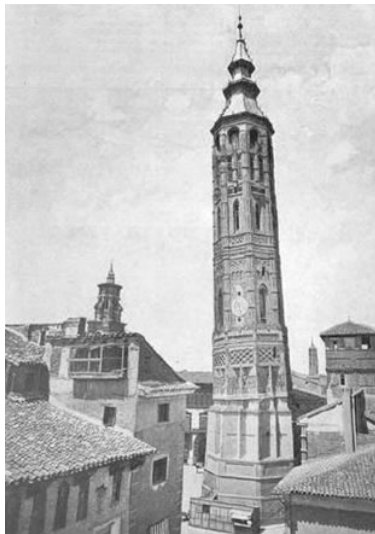
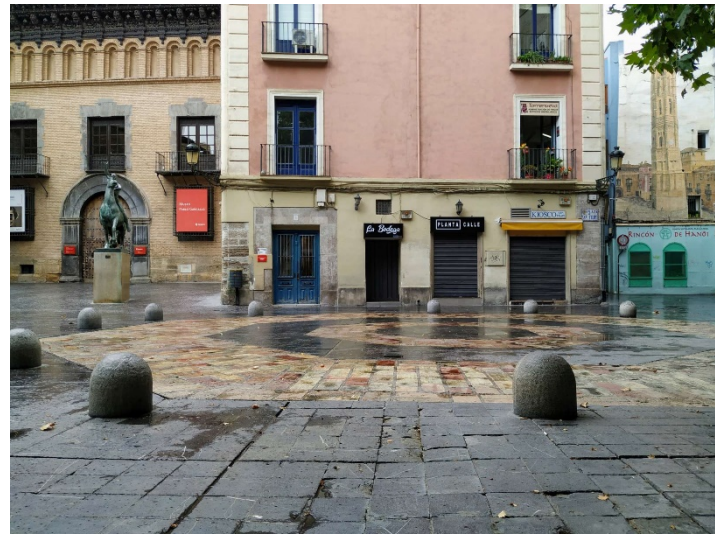
Tal es el caso de La Torre Nueva en Zaragoza (Figura 43), la cual sufrió inclinación y resultó en una demolición lo cual entendemos como una mutilación completa (Figura 44).

Figura 43: La Torre Nueva, Zaragoza (1870). Fotografía S/A. Recuperado de: <https://www.almendron.com/blog/la-torre-nueva/>

Figura 44: Huella donde se encontraba La Torre Nueva en la plaza de San Felipe, Zaragoza. Recuperado de: <https://www.zaragoza-ciudad.com/historia-de-zaragoza/el-fantasma-de-la-torre-nueva-de-zaragoza/>

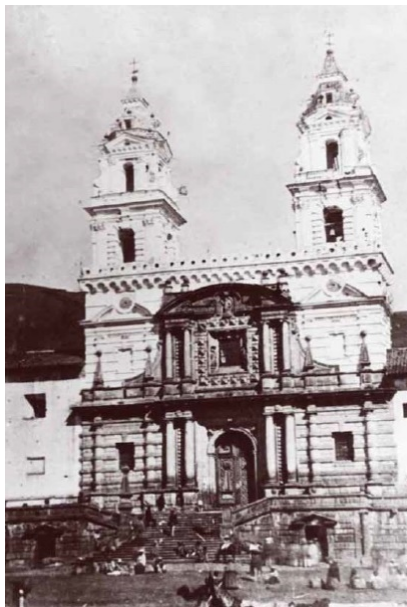
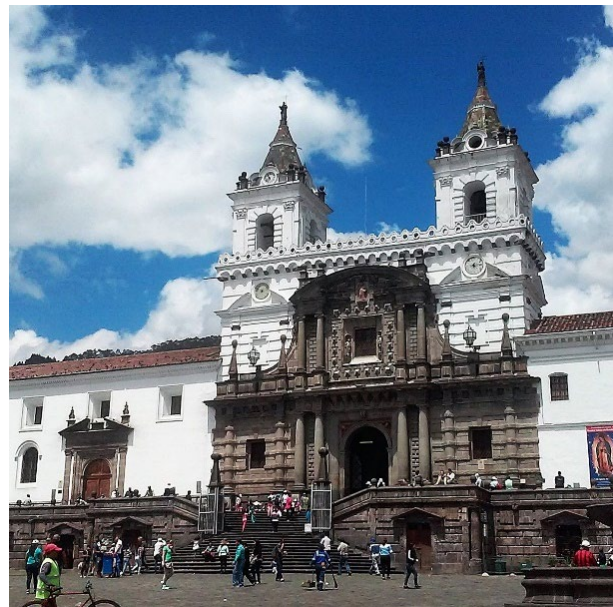
En otro caso, la mutilación parcial se puede ejemplificar con las torres de la Iglesia de San Francisco de Quito (Figura 45), las cuales se vieron afectadas tras el terremoto de 1868. Estas fueron reconstruidas parcialmente (Figura 46), pues se obvió la doble altura.

Figura 45: Iglesia de San Francisco, antes del terremoto de 1868. Fotografía del Archivo Histórico de la Ciudad de Quito.

Figura 46: Iglesia de San Francisco, estado actual. Fotografía de Ricardo R.

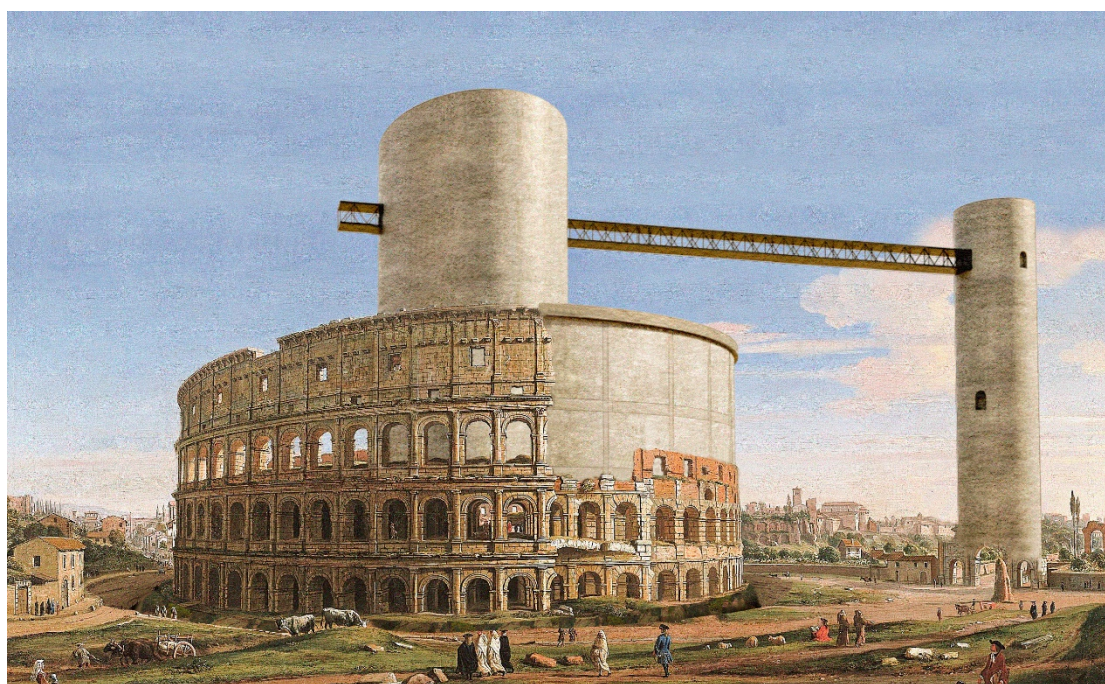
*Figura 47: Aproximación proyectual experimental, combinación de elementos arquitectónicos para intervención en preexistencias (Carrera, 2021).*

Como resultado de este compendio de elementos y escenarios arquitectónicos, se realizó una aproximación proyectual experimental (Figura 47) tras la búsqueda de una posibilidad de superación tipológica en un solo escenario en el cual, se ponen a prueba todas las posibilidades de intervención. Cabe recalcar que este es un ejercicio académico en el cual se toma como ejemplo un monumento <<relevante>> y conocido, como es el caso del Coliseo Romano. Para esto, se ha tomado la obra *El Coliseo y el Arco de Constantino*, óleo sobre lienzo de Gaspar van Wittel.

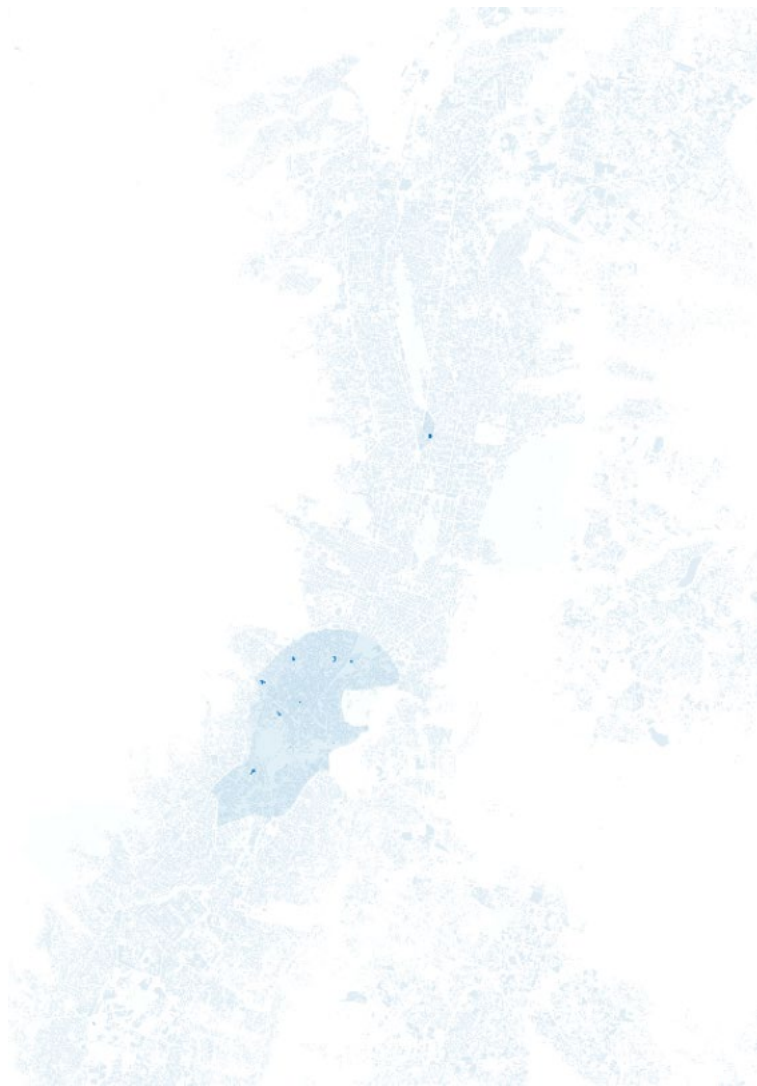
*Figura 48: Mapa de preexistencias de carácter relevante en Quito (Carrera, 2021).*

A partir de los tipos de preexistencias (mencionados en el capítulo 1) y de los conceptos de valoración de las preexistencias (indicados en el capítulo 2), se mapea y analiza las preexistencias <<relevantes>> en la ciudad. Es así que, en la Figura 48 se logra apreciar que la mayoría de las preexistencias de carácter <<relevante>> se sitúan en el Centro Histórico de la capital.

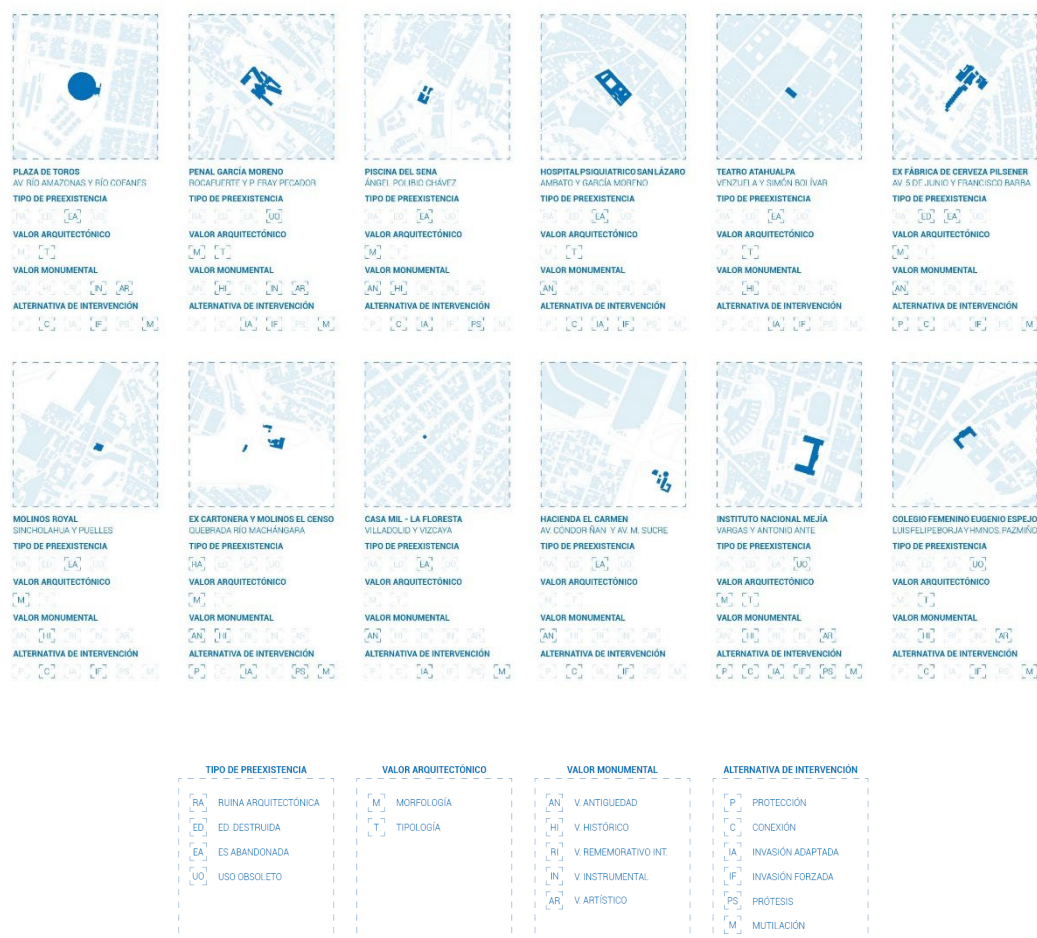
Figura 49: Preexistencias con carácter <<relevante>> en Quito: Relación a tipo de preexistencia, valor arquitectónico, valor monumental y alternativa de intervención sugerente (Carrera, 2021).

Tras el mapeo general de las edificaciones <<relevantes>> en la ciudad, se procede a reconocer de manera individual el tipo de preexistencias (ruina arquitectónica, edificaciones destruidas, estructuras abandonadas y edificaciones con uso <<obsoleto>>), el valor arquitectónico (tipología y morfología), el valor monumental (antigüedad, histórico, conmemorativo intencionado, instrumental y artístico) y se sugiere una o varias alternativas de intervención en cada caso. (Ver Figura 49).

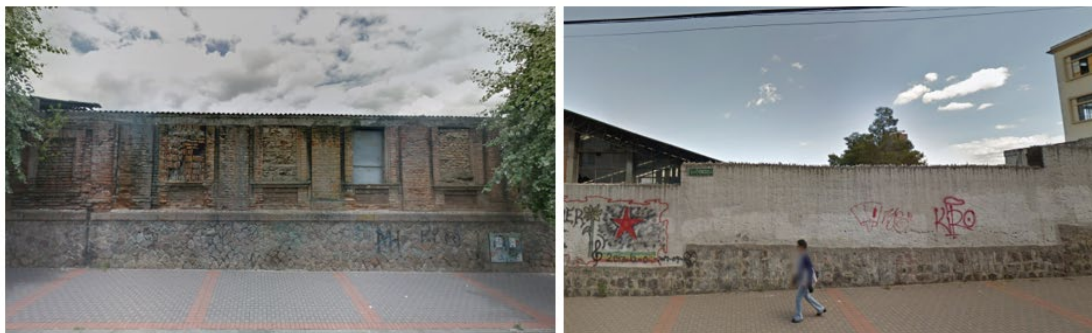
*Figura 51: Cerramiento actual del Instituto Nacional Mejía. Tomado de: Google maps (2015).*

Es fundamental indicar que el sitio de intervención cuenta con un desnivel topográfico significativo. Las respuestas brindadas a esta cuestión, parecen no ser las más convenientes, ya que los muros ciegos y grandes taludes resultan ser indicio de peligro e inseguridad para los residentes y transeúntes del sector. (Ver Figura 51).

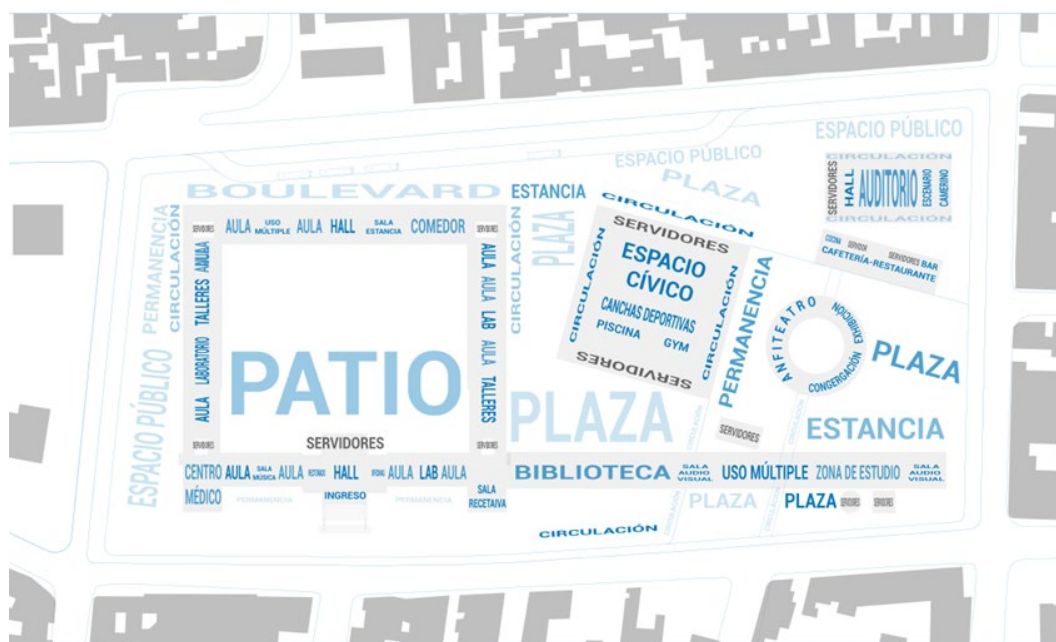
Figura 63: Programa arquitectónico (Carrera, 2021).

Existen edificios “cuya función difícilmente es la originaria”, ya que estos están sujetos al cambio constante de funciones (Rossi, 1982), análogamente Kahn (2003) manifiesta que las edificaciones deben brindar espacios que se adapten a las necesidades y requerimientos a lo largo del tiempo con una interpretación vasta de usos. Dicho esto, si bien la preexistencia y en sí, las edificaciones, no son definidas por su función, se plantea mantener el programa de instituto educativo, donde además de mejorar la calidad espacial que motiven al desarrollo recreativo y académico de los estudiantes, también se dota de espacios públicos con cualidades tipológicas y morfológicas.

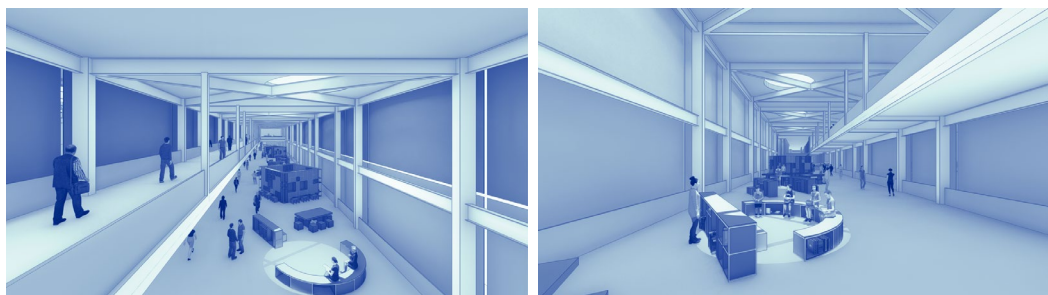
*Figura 70: Bloque B - Perspectivas de puentes e iluminación cenital (Carrera, 2023).*

El eje que conecta la preexistencia con la biblioteca, es desarrollado a manera de un puente compuesto por un recorrido directo y zonas de estancia. Adicionalmente se prevé luz cenital por medio de la cubierta. (Ver Figura 70).

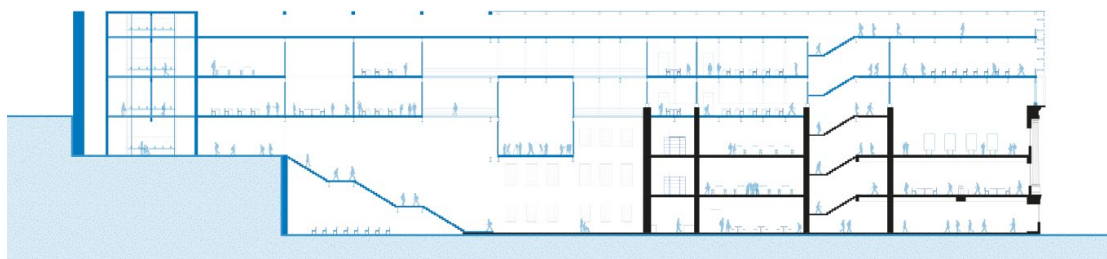
*Figura 80: Contraste de estructura preexistente con nueva estructura (Carrera, 2022).*
