**PONTIFICIA UNIVERSIDAD CATOLICA DEL ECUADOR**

**DISERTACION DE GRADO PREVIA A LA OBTENCION DEL TITULO DE  
INGENIERA GEOGRAFA EN GESTION AMBIENTAL**

**“ANALISIS DE VULNERABILIDAD SOCIAL POR AMENAZA DE FLUJOS DE LODO  
EN LA PARRQUOIA DE SAN ANTONIO DE IBARRA AÑO 2016”**

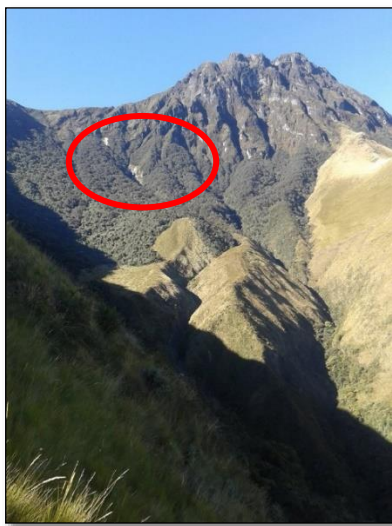
*Foto N°2*

En la foto N°2 se observa la vista del Volcán Imbabura y sus vertientes.

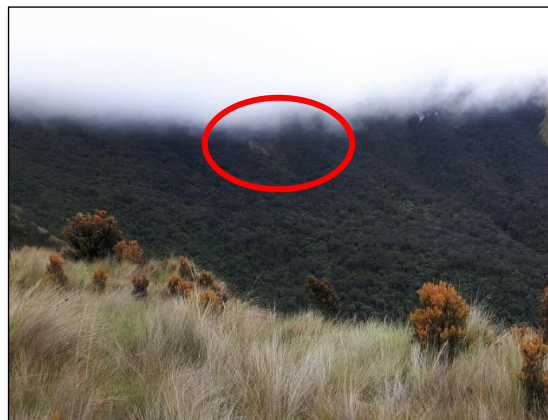
*Foto N°3*

En foto N°2 y 3 dentro del círculo rojo observamos el lugar de origen del flujo de lodo que se generó en el año 2011 además es el inicio de la quebrada Tanguarin a una altura de 4160 m.s.n.m. En esta zona se tiene roca meteorizada, alta velocidad del viento y precipitaciones continuas que ayuda a los procesos **erosivos** (viento y agua).

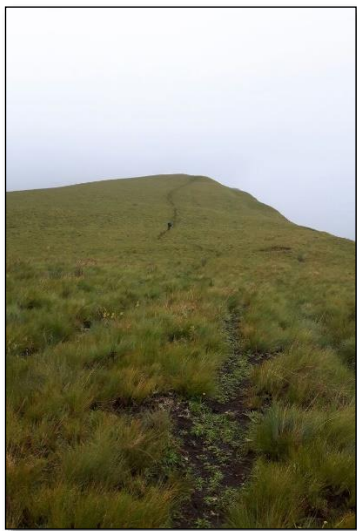
En la fase de reconocimiento del lugar en el mes de abril del año 2016 se realizó el ascenso al volcán Imbabura, en donde se pudo evidenciar si los factores antes mencionados son los causantes de que se generen los flujos de lodo. En la foto N°4 se evidencia una pendiente pronunciada con poca cobertura vegetal de pajonal.

*Foto N°4* Asenso al Volcan Imbabura,  
abril 2016.

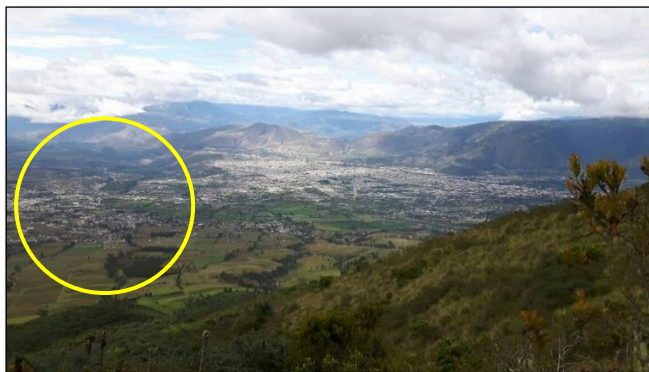
*Foto N° 5* Vista panoramica de la parroquia de San Antonio y la ciudad de Ibarra, abril 2016.

Sobre los 3900 m.s.n.m captamos la foto N°5 alrededor del circulo amarillo se asienta la parroquia de San Antonio.

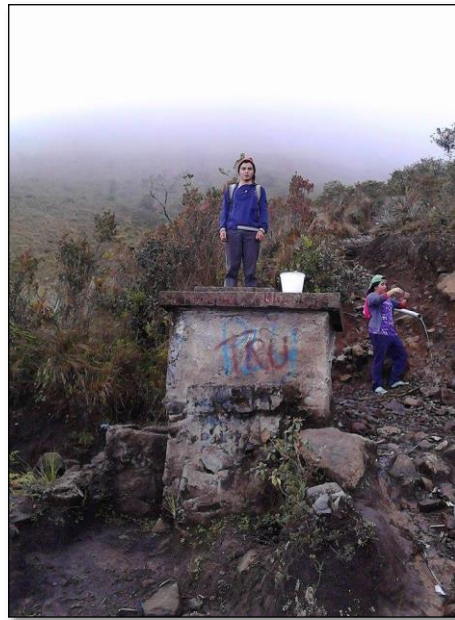
*Foto N°6* Tanque número 10, zona de la Loma Redonda parroquia San Antonio de Ibarra.

Las **acciones humanas** también son causantes de la modificación al ecosistema. Al realizar el ascenso al volcán Imbabura, se observaron 10 reservorios de agua los mismos que están conectados entre si con tuberías, las mismas que presentan fugas y no se evidencia mantenimiento de estos, Foto N°6 . Las fugas que se tiene entre los reservorios, genera acumulación de agua alrededor, además se pudo evidenciar zonas desprovistas de vegetación en las laderas de la quebrada Tanguarín, y próximas a estas, como resultado de la tala de árboles, lo que sumado a la pendiente abrupta de las laderas de la quebrada, facilita el movimiento de material, tornando el terreno en inestable, con la consecuente generación de flujos de lodo que afectan a la parroquia.

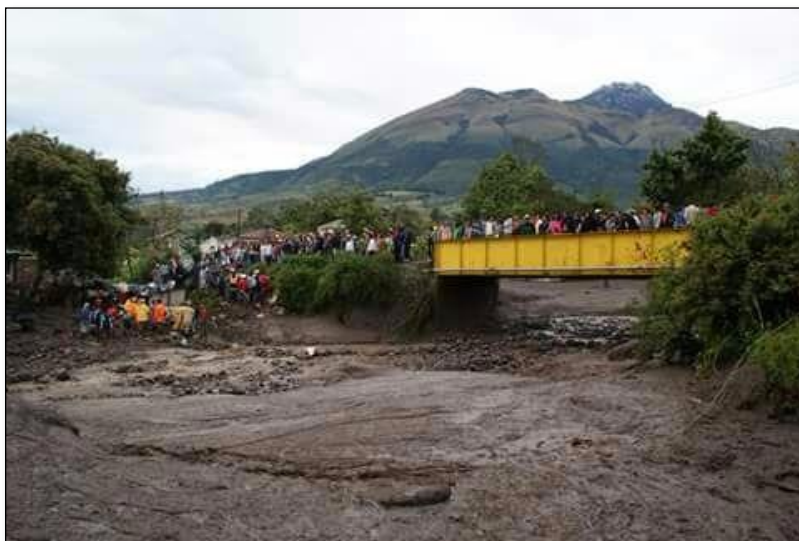
*Foto N° 7 Quebrada de Tanguarin un día después del deslizamiento (flujo de lodo) del año 2011.*

El resultado fue la afectación a la población que encontraba asentada en los orillas de la quebrada del Barrio Tanguarin de la Parroquia de San Antonio.

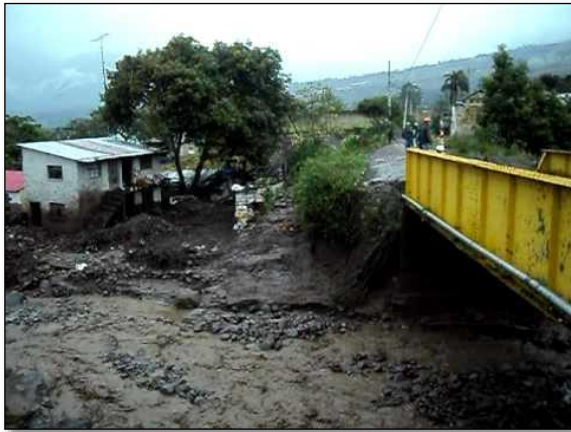
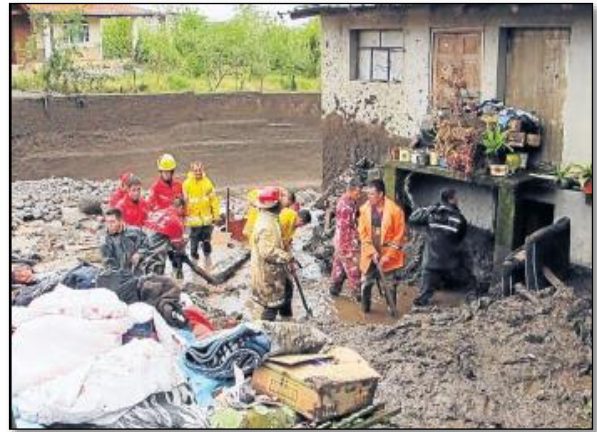
Como se observa en las fotos 8 y 9 el paso de los flujos de lodo provocaron la destrucción de casas y fallecidos en el Barrio Tanguarín, Conpañía de Jesús, Chorlavi.

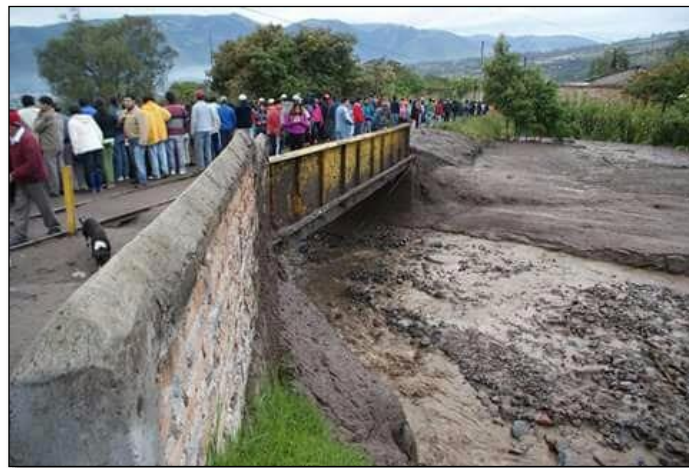
*Foto N°10*

Otro de los efectos de los flujo de lodo fue la afectación de los cultivos alrededor quebrada Tanguarin, Foto N° 10 vista del Puente Amarillo, barrio Tanguarín.

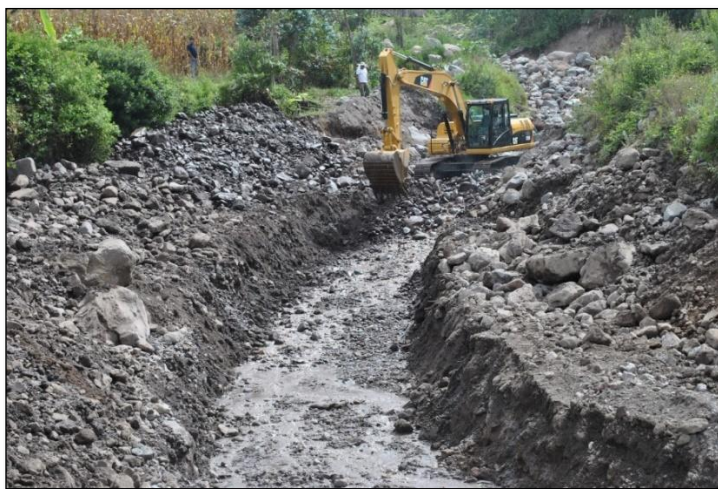
*Foto N°11*

En la foto N°11 se puede observar la maquinaria del Gobierno provincial de Imbabura y del Municipio de Ibarra desalojó el material pétreo y encauzó el agua de la quebrada principalmente la que afecto los barrios Tanguarín y la Compañía.

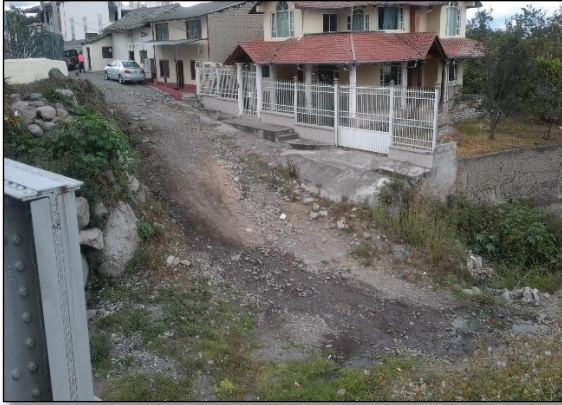
*Foto N°12*

En la foto N°12, indica el estado actual de la quebrada Tanguarín, los pobladores de esta zona de la parroquia utilizan la quebrada como calle, para el cruce de animales además de conectar a pequeñas casas que están al otro lado de la quebrada como se observa en la foto N°13.

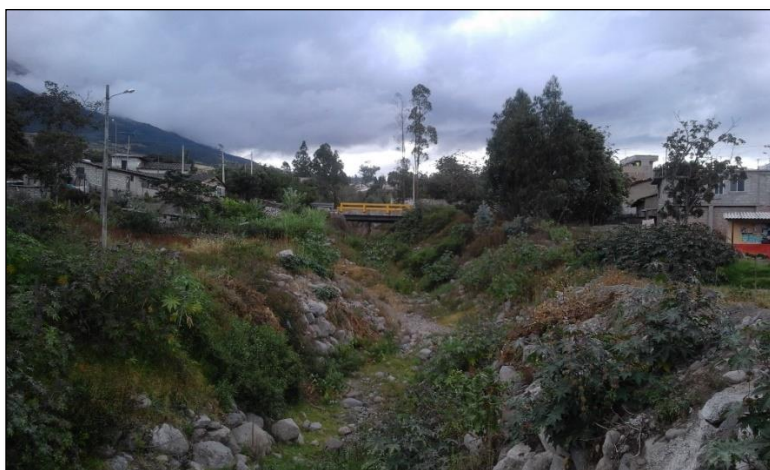
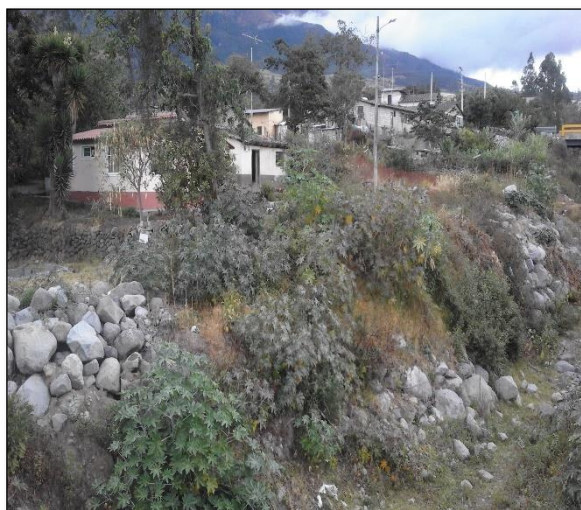
En los fotos N° 14.15 y 16 se observa el barrio La Compañía, en donde encontramos moradores asentados en los alrededores de la quebrada Tanguarín, A simple vista se puede observar la acumulacion de material petreo como gravas, cantos rodados y bloques.

El crecimiento de cobertura vegetal se encuentra mezclado con el material pétreo del flujo de lodo del año 2011, los moradores han aprovechado esa situación para sembrar maíz, frejol, papas; estos sembríos se ubican en las orillas de la quebrada Tanguarín.

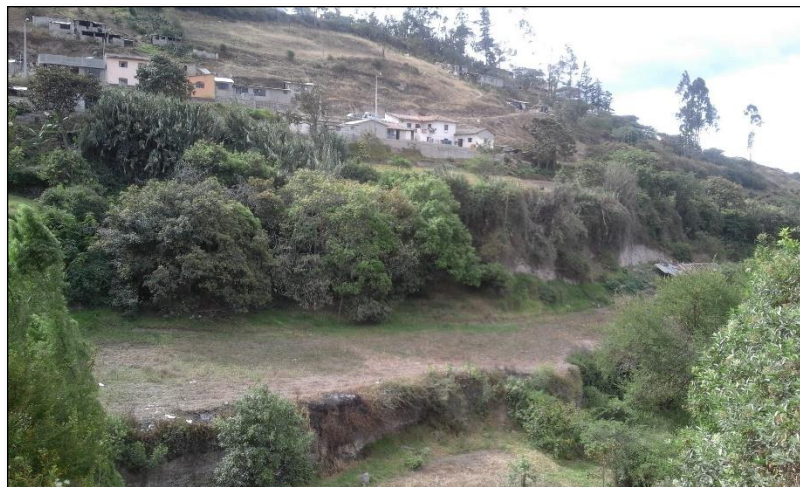
**Foto N°17: Vivendas y sembrios en la Quebrada San Antonio “El Dique”.**

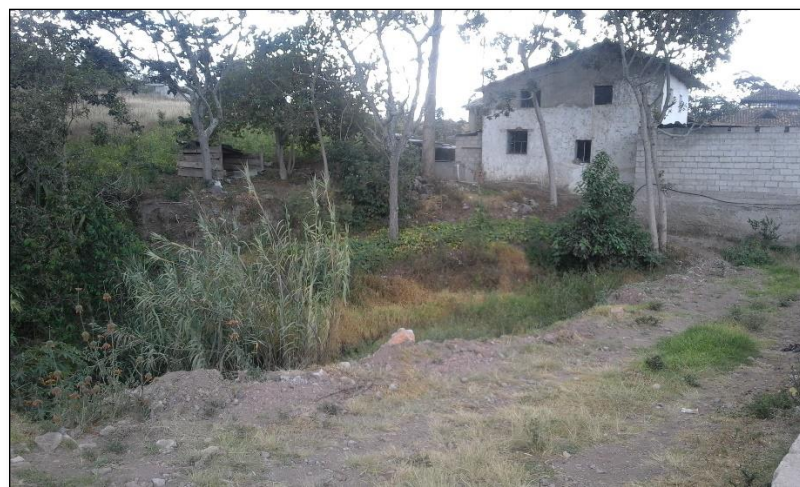
**Foto N°18: Vivendas y sembrios en la Quebrada Chuchuda.**
