PONTIFICIA UNIVERSIDAD CATÓLICA DEL ECUADOR

DISERTACIÓN PREVIA A LA OBTENCIÓN DEL TÍTULO DE  
MAGISTER EN GEOTECNIA APLICADA

*ESTUDIO DE ESTABILIDAD DEL TALUD EN EL CAMPUS LA  
DOLOROSA DE LA UNIVERSIDAD NACIONAL DE CHIMBORAZO  
(UNACH), CANTÓN RIOBAMBA, PROVINCIA DE CHIMBORAZO*

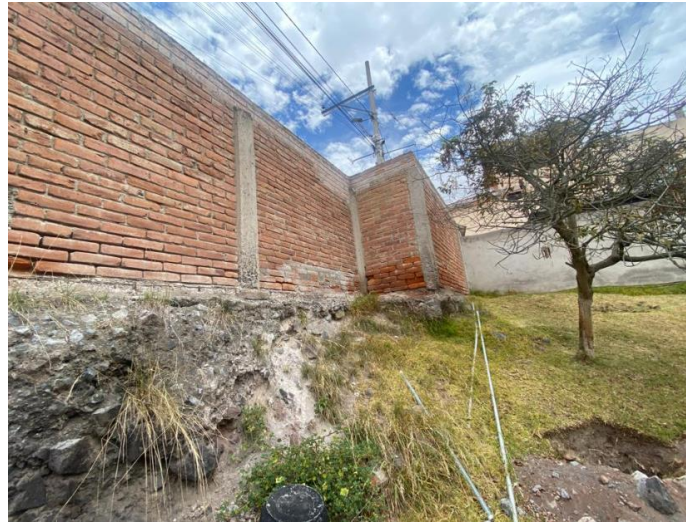
En cuanto a sus referencias inmediatas el talud sirve de soporte al cerramiento antiguo del campus el cual es una estructura de hormigón y mampostería de ladrillo que actualmente presenta signos evidentes de deterioro, socavación y erosión del terreno. Dichas condiciones generan un entorno de interés prioritario para la caracterización geotécnica y el análisis de estabilidad, considerando que el área cumple funciones de resguardo y seguridad del predio universitario además de encontrarse próxima a áreas académicas de uso intensivo.

*Imagen1: Cerramiento, talud y calicata (Imagen: Ing. Renato Guamán)*

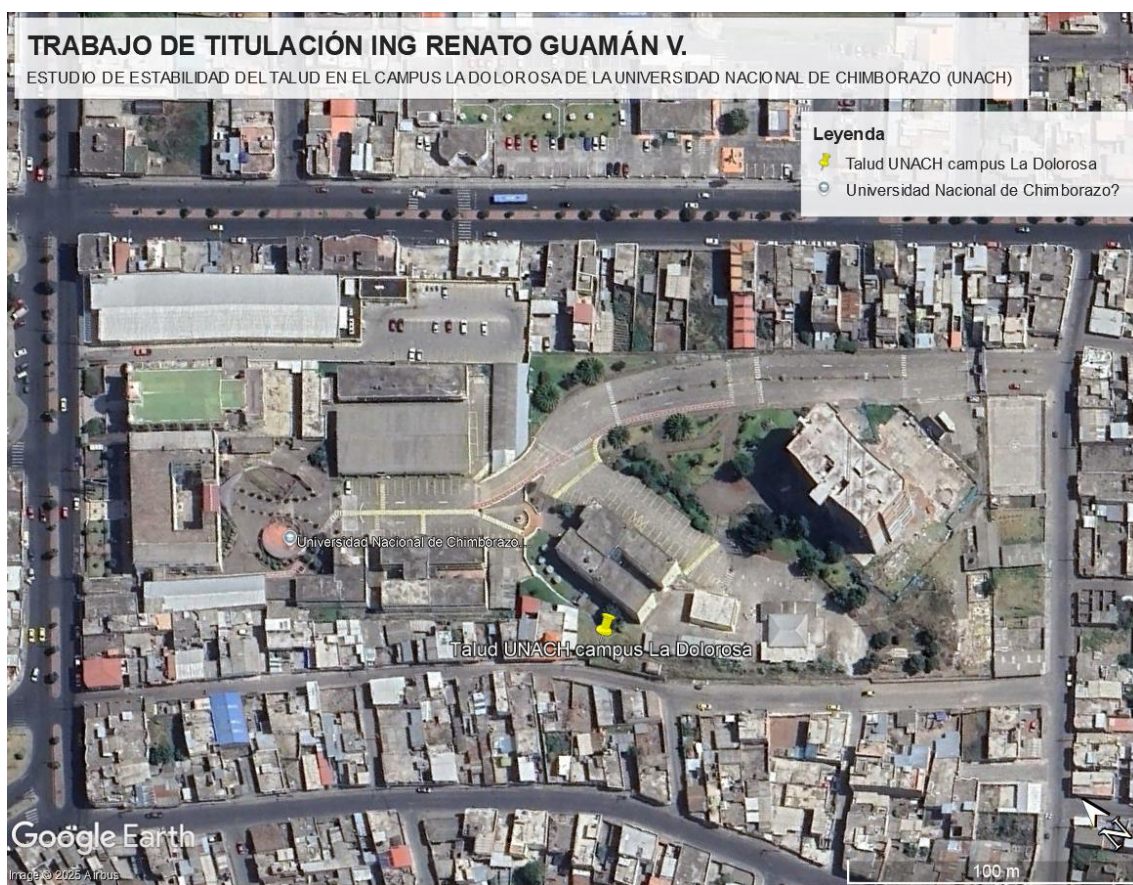
Debido a que el área de estudio corresponde a un predio cerrado de la Universidad Nacional de Chimborazo no se cuenta con cartografía oficial de detalle publicada por el GAD Municipal de Riobamba ni levantamientos previos disponibles para uso público. Como línea base se recurrió a imágenes satelitales y modelos de terreno proporcionados por Google Earth Pro que permiten identificar la ubicación exacta del talud y su relación con las edificaciones cercanas y la topografía general del sector.

*Imagen 3: Vista Satelital del campus y talud con Google Earth (Imagen: Ing. Renato Guamán)*

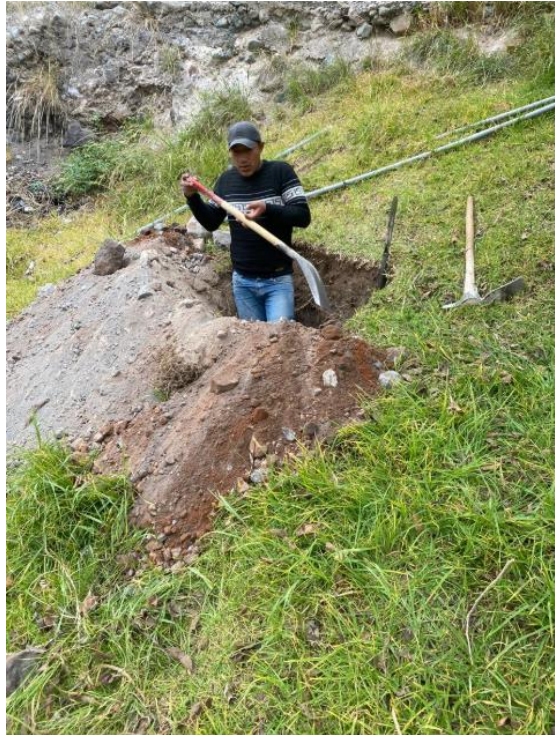
En cuanto a los signos de inestabilidad, el recorrido evidenció pequeños desprendimientos de material en la parte alta del talud, asociados a la pérdida de confinamiento del relleno, así como socavación localizada tanto en la corona como en la base de la ladera. Estos procesos, aunque de baja magnitud, constituyen un indicio de evolución hacia fallas superficiales si no se implementan medidas de control.

*Imagen 4: Reconocimiento Geotécnico y toma de calicatas (Imagen: Ing. Renato Guamán)*

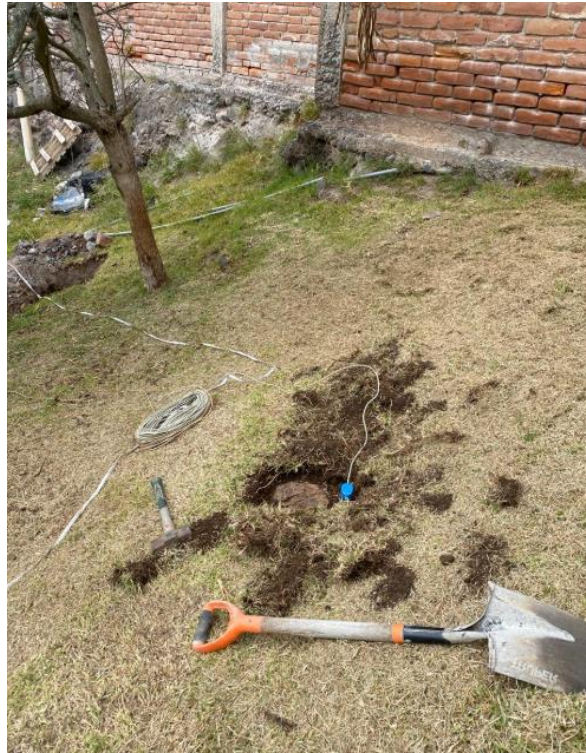
El análisis de tiempos de arribo de las ondas P permitió identificar un primer estrato de baja velocidad, correspondiente al relleno superficial descrito en las calicatas, cuya naturaleza suelta y heterogénea justifica la respuesta dinámica menos rígida. A partir de los 1,5 m de profundidad, se registró un incremento significativo de la velocidad, lo que indica el paso a un material granular más competente (arenas con gravas), coincidente con la información obtenida en campo.

Este ensayo resultó especialmente útil para corroborar la continuidad lateral de los estratos y confirmar la ausencia de horizontes blandos profundos que pudieran constituir superficies potenciales de falla.

*Imagen 6: Ensayo de Sísmica de refracción (Imagen: Ing. Renato Guamán)*

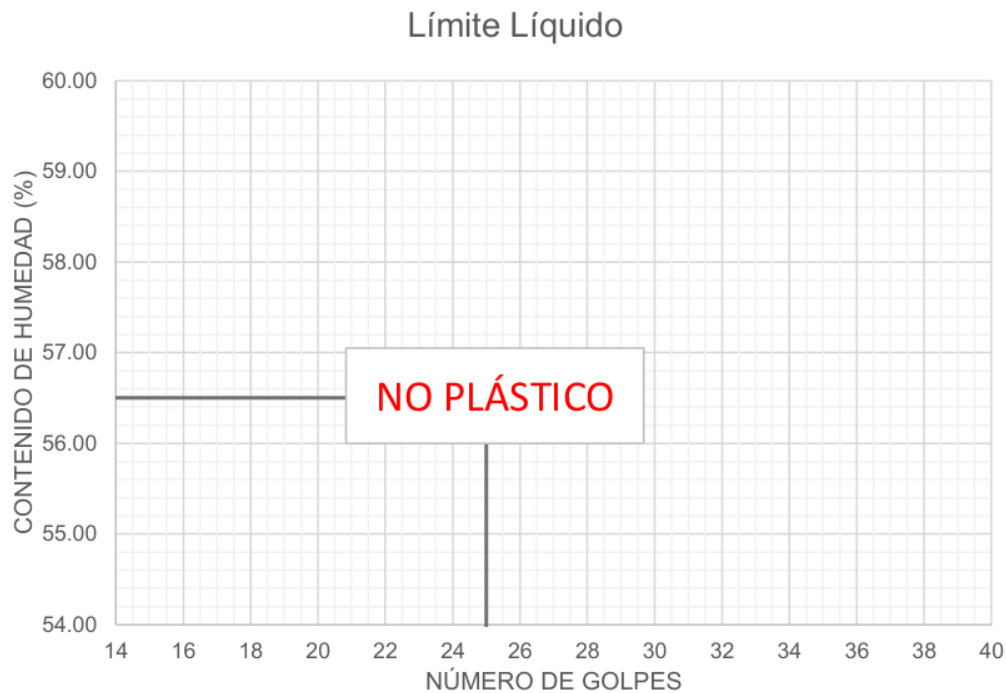
Los ensayos de consistencia (ASTM D4318) reportaron valores de límite líquido y límite plástico no plásticos, lo que significa que el suelo carece de cohesión significativa y no desarrolla plasticidad bajo variaciones de humedad. Este resultado ratifica que los materiales presentes corresponden a un suelo predominantemente granular, en el cual la resistencia depende de la fricción interna y del estado de compactación más que de propiedades cohesivas.

Imagen 8: Límite Líquido de la muestra #1 (Imagen: Informe de Mecánica de Suelos)
