PONTIFICIA UNIVERSIDAD CATÓLICA DEL ECUADOR  
SEDE IBARRA

**ESCUELA DE HÁBITAT, INFRAESTRUCTURA Y CREATIVIDAD  
CARRERA DE ARQUITECTURA**

**PUESTA EN VALOR DE UN EJE URBANO Y UN BIEN PATRIMONIAL  
EN EL CASCO CENTRAL DE IBARRA.**

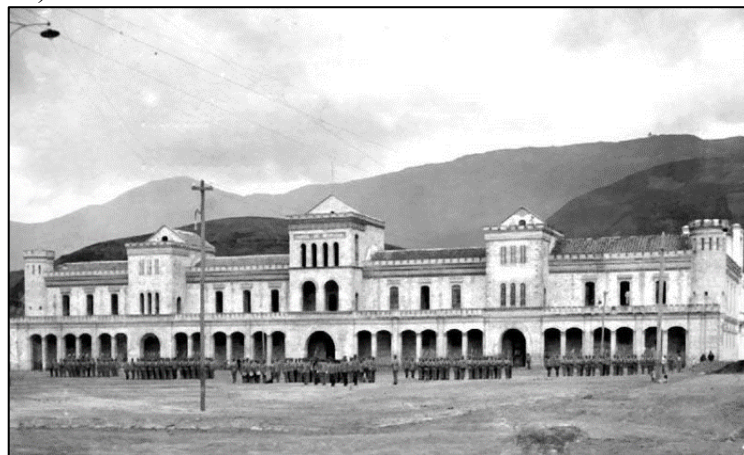
**Figura 22**

La construcción de la llamada “Casa de Policía y cárcel” en el antiguo castillo militar se inició en 1907 y finalizó en 1930. La idea de crear este tipo de instalación militar en la ciudad se debe a que en la época del Palacio Real fue un lugar estratégico desde el punto de vista militar. Esta gran fortaleza tiene un estilo medieval ecléctico y está formado por grandes bloques renacentistas llamados almenas, con pequeñas ventanas para evitar que las balas de cañón penetren en la fortaleza, además sus cimientos de piedra seguido de ladrillo (Espinoza Yépez, 2018, p. 17).

*Antiguo cuartel militar*

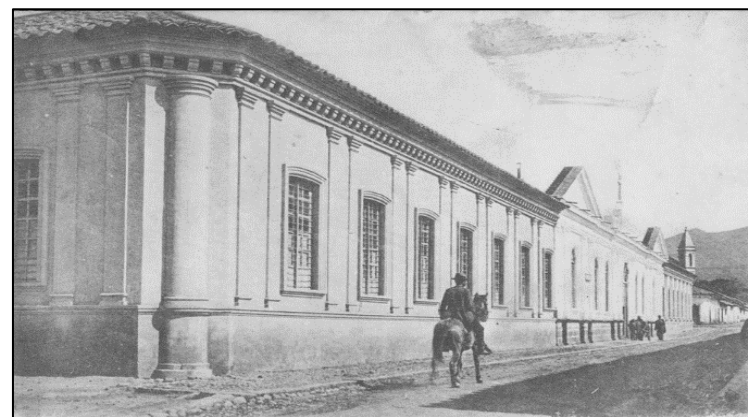
**Figura 23**

El Hospital de la Caridad, conocido como Hospital San Vicente de Paul desde 1880, fue el primer hospital de la ciudad y abrió sus puertas el 20 de abril de 1872. Fue construido para brindar atención especial a los pobres y enfermos. Al mismo tiempo también se llevan a cabo obras de caridad cristiana, desde

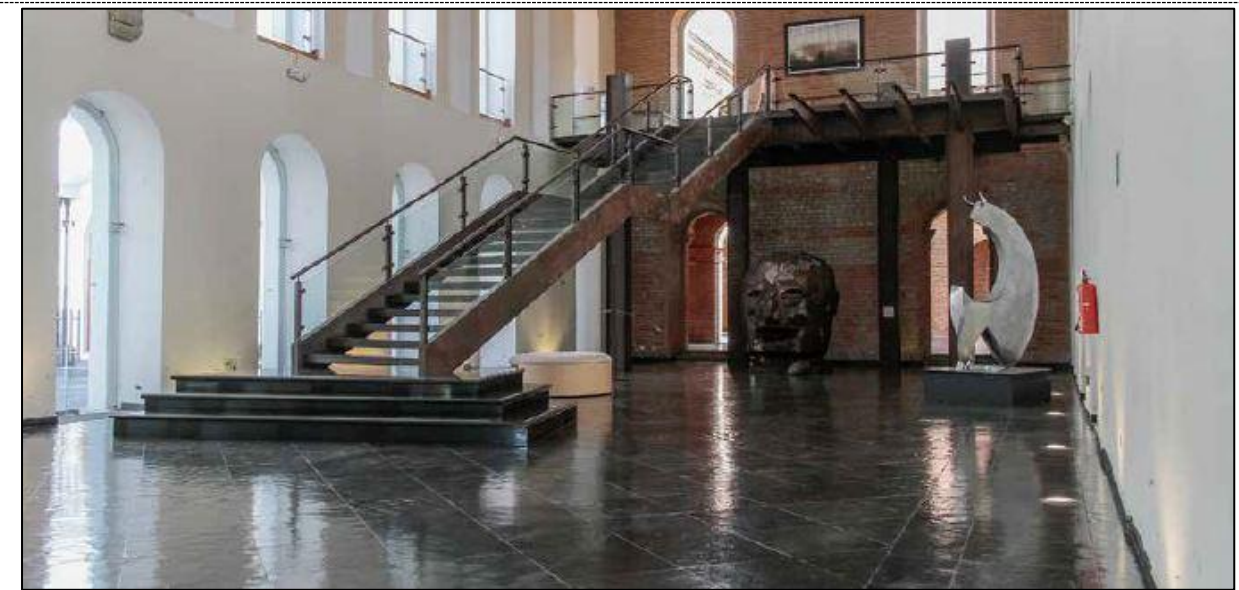
**Figura 33**

*Escalinata metálica del centro de Arte Contemporáneo de Quito*

- Restauración de la cubierta y entre pisos.
- Restauración de puertas y ventanas originales de la edificación.
- Se renovó completamente las instalaciones eléctricas y sanitarias para el uso cultural.
- Se agregó elementos y materiales modernos como la gran escalinata de hierro que da la bienvenida al visitante al Centro de Arte Contemporáneo de Quito.
- Se conservó totalmente las fachadas y la quinta fachada, en algunos tramos se eliminó el enlucido por carácter estético con la intención de exponer la traba de los ladrillos.

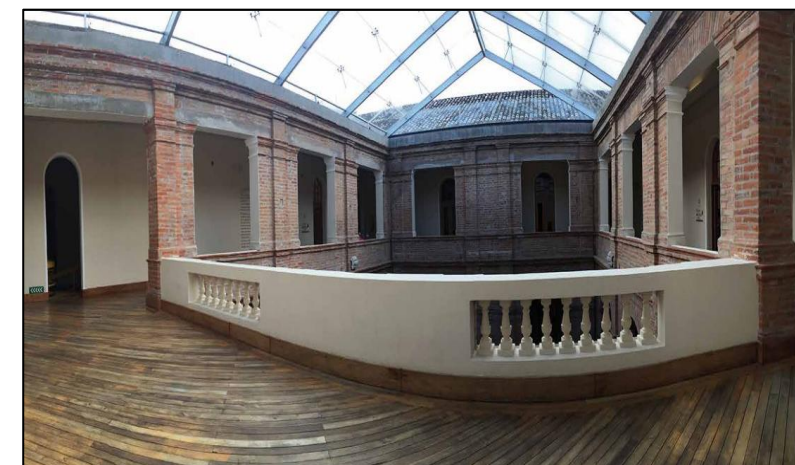
**Figura 34**

*Capilla del Auditorio del Centro de Arte Contemporáneo de Quito*

Se aprovecha las grandes luces conformadas por los arcos de medio punto presentes en la antigua edificación para dotar al espacio de luz natural y conectar las plazas internas con la circulación de las galerías (figura 32); las terrazas son accesibles las cuales fueron adaptadas para que funcionen como miradores y para actividades al aire libre. Se mejoró la accesibilidad al patio interno (figura 34), para que funcione como una pequeña plaza cultural para eventos musicales o teatrales al aire libre.

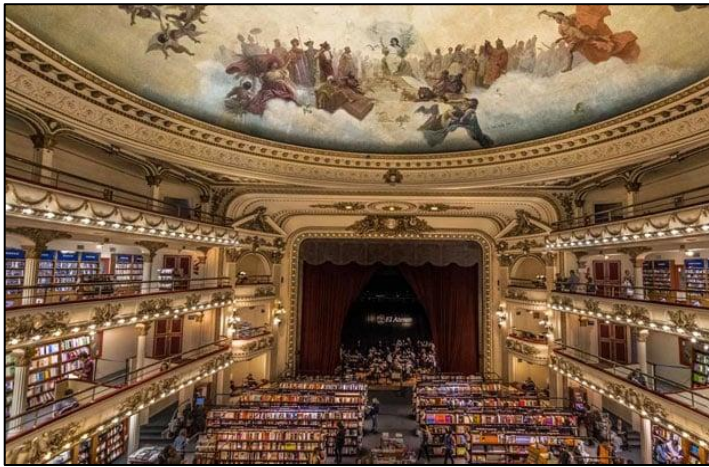
**Figura 38**

*Librería Ateneo Grand Splendid*

En cuanto al sistema constructivo utilizado en el edificio original del teatro, se trató de una estructura de hormigón armado con mampostería de ladrillo y una cubierta de tejas. No se tiene información específica sobre los sistemas constructivos en la renovación del edificio como librería.

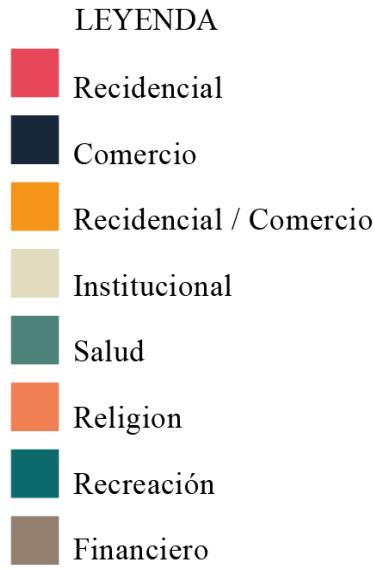
Figura 73  
Plano uso de suelo, CHI

Durante el día el flujo peatonal es alto en la mayoría de las calles, como se pudo constatar en las encuestas muchas de las personas realizan actividades comerciales, empleo y gestión en el Centro Histórico de Ibarra, Sin embargo, durante la noche el flujo peatonal se vuelve bajo, ya que no existe ningún atractivo que llame a las actividades nocturnas por lo que se genera mucha inseguridad.

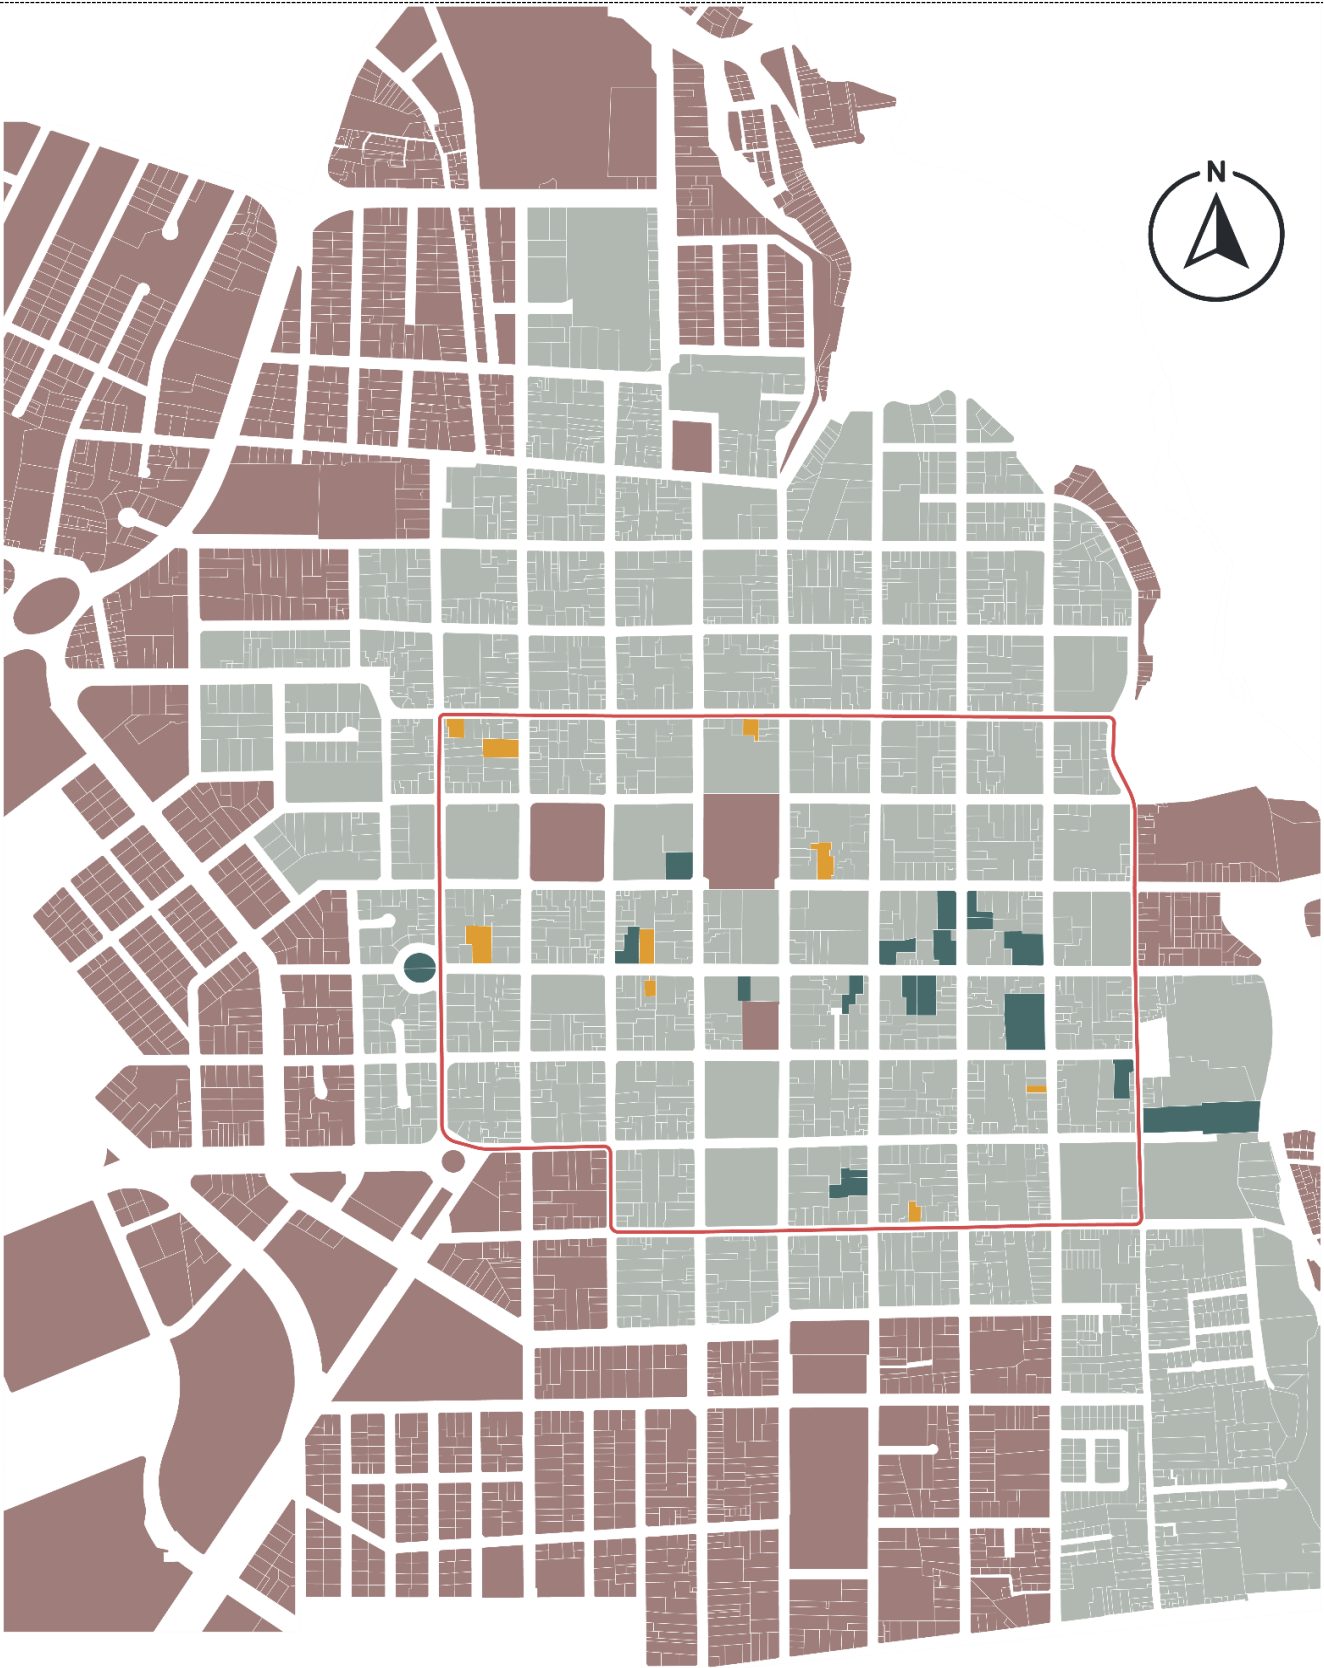
**Figura 77**  
*Plano de inmuebles abandonados y lotes vacíos, CHI*

Realizando el estudio de campo en el centro histórico de Ibarra, tomamos en cuenta a 18 inmuebles y 9 lotes vacíos que nos ayudaran con la planificación de la rehabilitación del bien patrimonial.

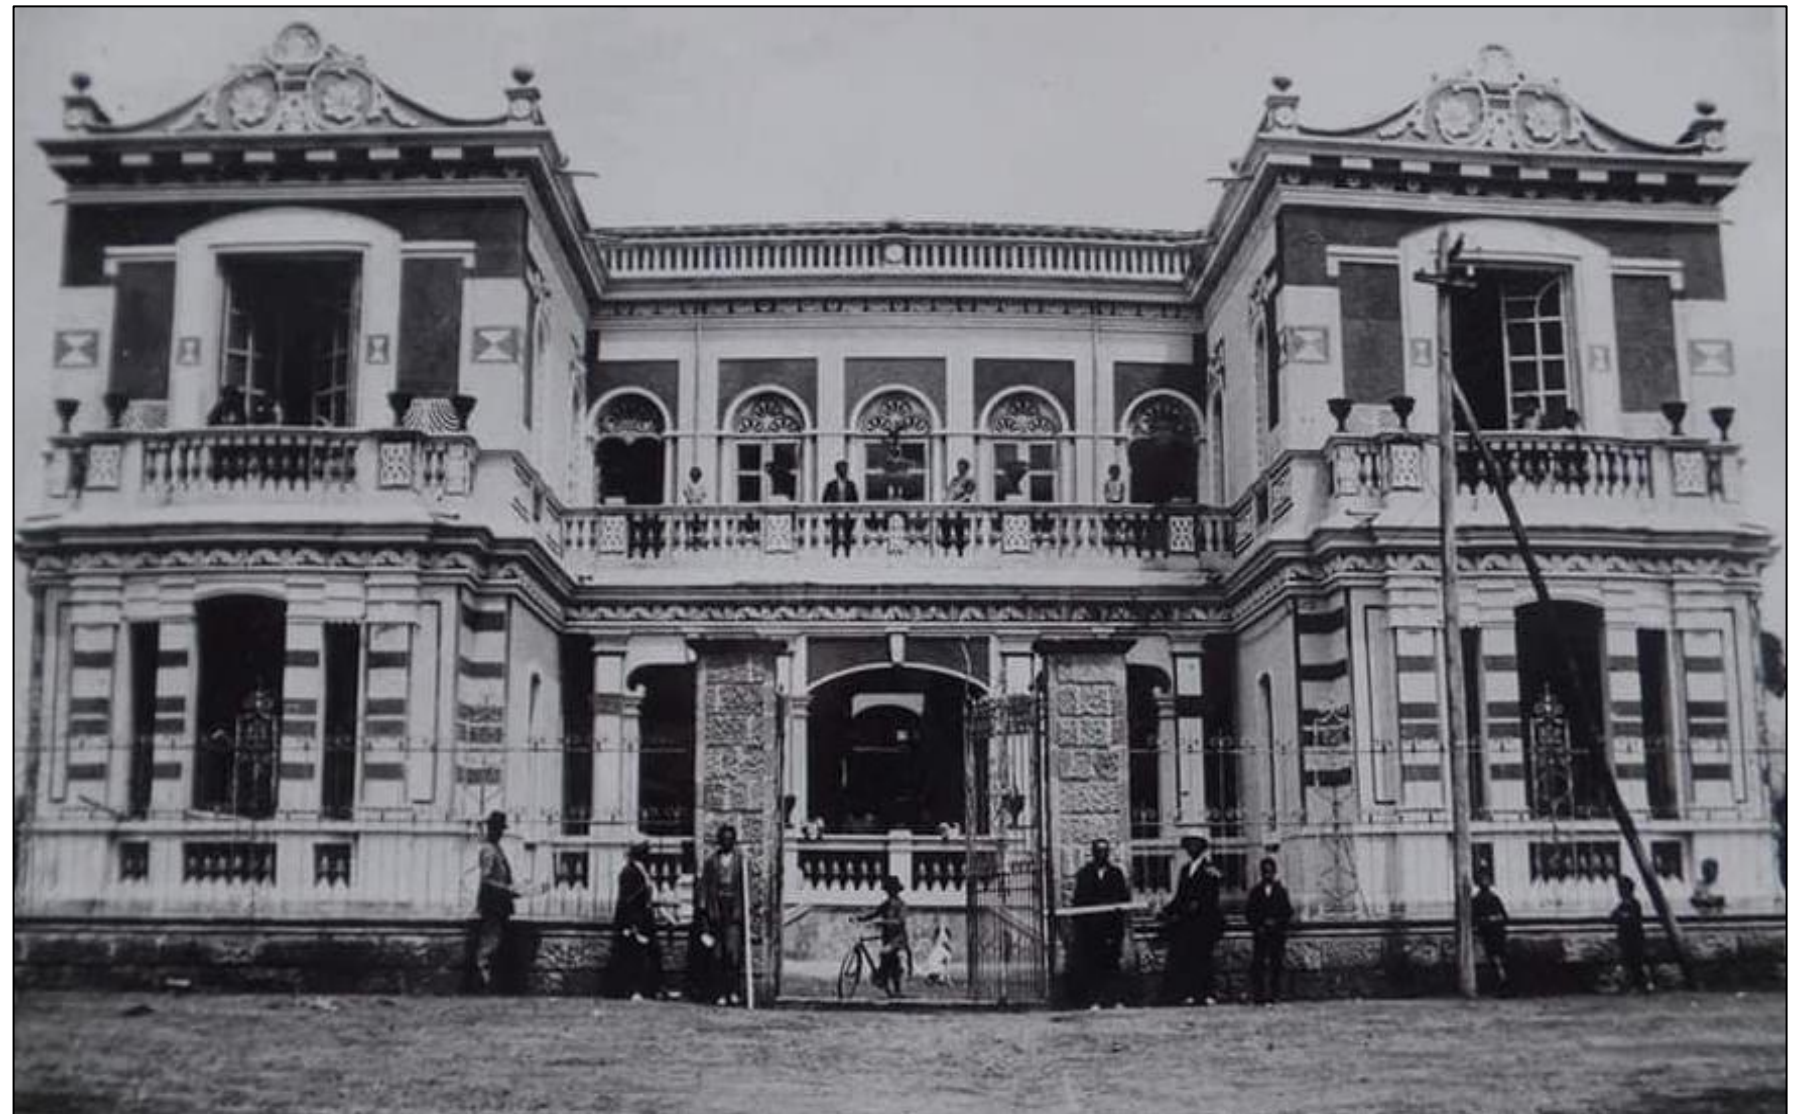
**Figura 78**

*Casa Cabezas Borja*

Esta casona también funciona como un remate urbano de la calle Oviedo y es la que da la bienvenida al centro histórico de la ciudad, ya que a partir de esta se trazó la nueva ciudad donde se rompe el trazado en damero y abre paso al ferrocarril y al obelisco que forman parte de los hitos más importantes de Ibarra.

A pesar de su valor histórico patrimonial para la ciudad se encuentra en un estado avanzado de deterioro y ha sufrido muchas alteraciones que afectan en la imagen urbana la cual genera mucha contaminación visual por lo que esté bien permanece desapercibido por lo tanto pierde su valor cultural.

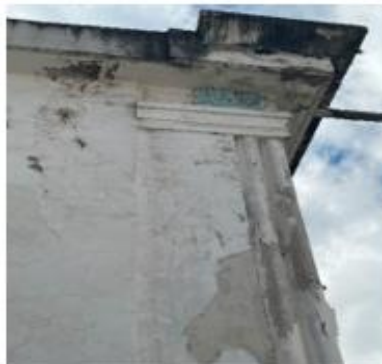
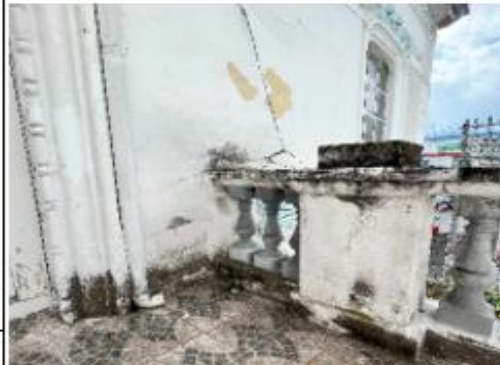
| FICHA DE INTERVENCIÓN PATOLÓGICA | | | | |
|---|---|---|---|--|
| MUROS / MAMPOSTERIAS | DESPRENDIMIENTO DE ELEMENTO DE ACABADO<br>○ EN MUROS | LAVADO DIFERENCIAL<br>○ | PLANOS DE UBICACIÓN | |
| GRAVEDAD | DESPRENDIMIENTO DE ELEMENTO DE ACABADO<br>○ EN MAMPOSTERIA | | | |
| <ul style="list-style-type: none"><li>Discontinuidad constructiva.</li><li>Falta de mantenimiento.</li><li>Humedad.</li><li>Factores antrópicos y naturales.</li><li>Defectos de ejecución.</li><li>Falta de adherencia entre las mamposterías y muros.</li><li>Mal aparejo.</li></ul> | <ul style="list-style-type: none"><li>➤ Picado del revestimiento actual e implementación de una malla de fibra para fortalecer el nuevo revoco, que permita una mayor transpiración del muro para evitar posteriores degradaciones.</li><li>➤ Poner una fusión de cemento con lechada para simular revestimientos anteriores.</li><li>➤ Frente a grietas menores a 10mm, picar ensanchando la grieta hasta 10mm y rellenar con mortero fluido (1 parte de agua por 3 de tierra tamizada por la malla fina de 1mm).</li><li>➤ Frente a grietas entre 10 y 20mm, sin ensanchar rellenar con igual mortero</li><li>➤ Impedir la humedad.</li><li>➤ Para uniformizar la superficie se debe rasquetear o lijar en seco la parte afectada.</li><li>➤ Si el ataque es profundo, remover el enlucido y solucionar las grietas si es que se encuentran.</li><li>➤ Impermeabilizar.</li><li>➤ Volver a enlucir el muro.</li></ul> | | | |

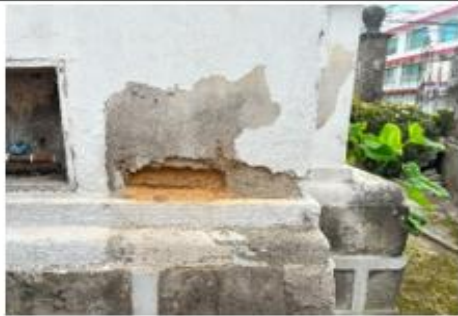
| FICHA DE INTERVENCIÓN PATOLÓGICA | | | | |
|---|---|---|---|--|
| SERIO ●<br>MEDIO ●<br>SUAVE ● | Lesión fotografía | | | |

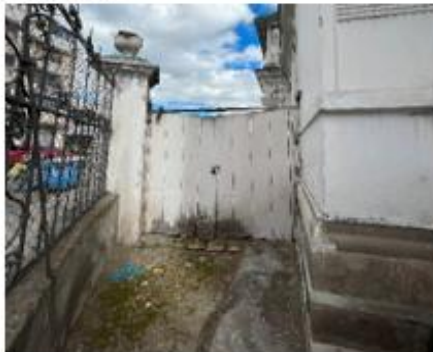
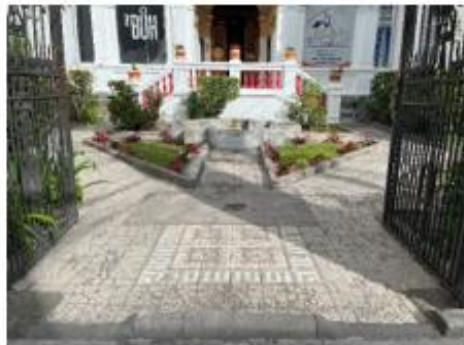
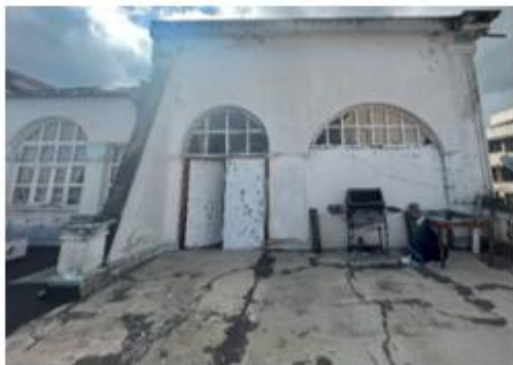
| FICHA DE INTERVENCIÓN PATOLOGICA | | | | |
|---|---|---|---|--|
| CIMIENTOS / LOSA | AGENTES VEGETALES EN CIMIENTOS<br> | RAJADURA EN BALDOSA DE HORMIGON<br> | PLANOS DE UBICACIÓN | |
| GRAVEDAD | ○ AGRETAMIENTO EN LOSA | | | |
| <ul style="list-style-type: none"><li>• Mal aparejo.</li><li>• Falta de mantenimiento.</li><li>• Humedad.</li><li>• Factores antrópicos y naturales.</li><li>• Defectos de ejecución.</li></ul> | | | | |

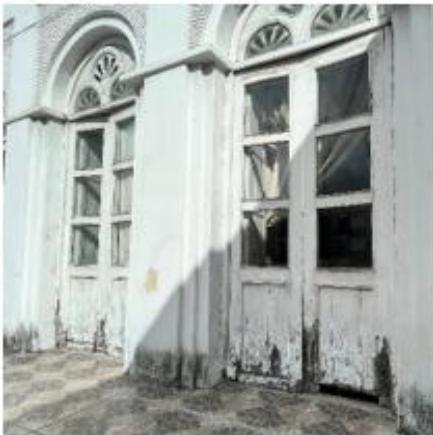
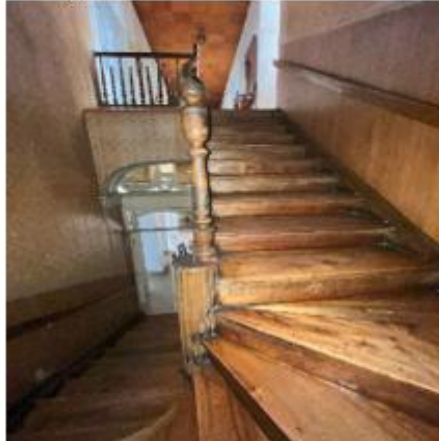
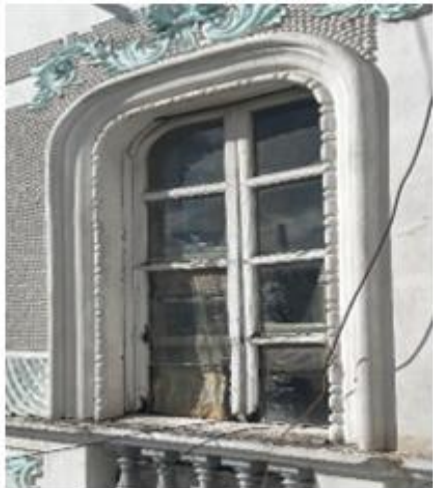
| FICHA DE INTERVENCIÓN PATOLÓGICA | | | |
|---|---|---|---|
| PUERTAS / VENTANAS / GRADAS | <input type="radio"/> INSECTOS EN ELEMENTOS DE MADERA | | PLANOS DE UBICACIÓN |
| <ul style="list-style-type: none"> <li>Falta de mantenimiento.</li> <li>Factores antrópicos y naturales.</li> <li>Humedad.</li> </ul> | <ul style="list-style-type: none"> <li>➤ Sustitución de la madera.</li> <li>➤ Colocación de perseverantes.</li> </ul> | | |

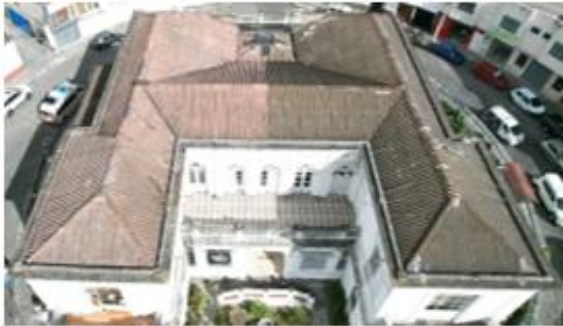
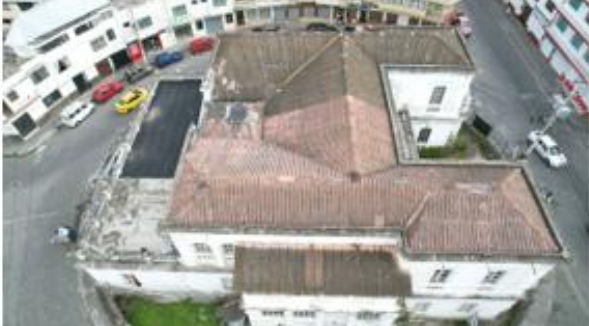
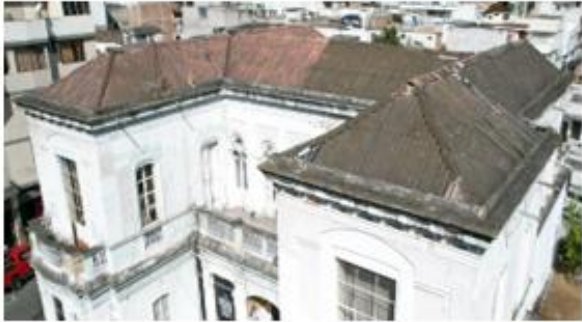
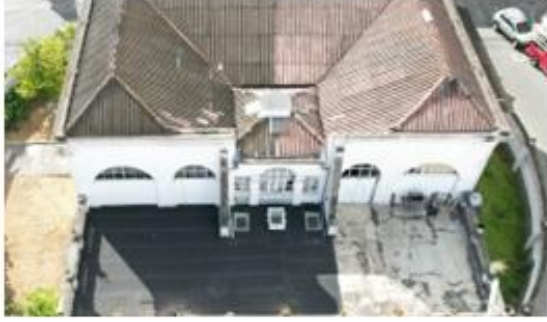
| FICHA DE INTERVENCIÓN PATOLÓGICA | | | |
|---|---|---|---|
| CUBIERTA | <input checked="" type="radio"/> DESPRENDIMIENTO DE TEJAS | <input type="radio"/> DETERIORO DE LA ESTRUCTURA | |
| SERIO <input type="radio"/><br>MEDIO <input checked="" type="radio"/><br>SUAVE <input type="radio"/> | | | |

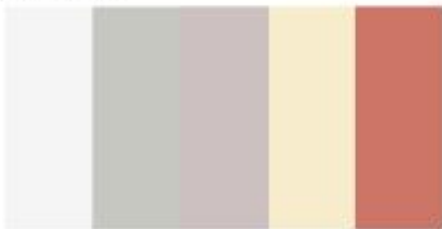
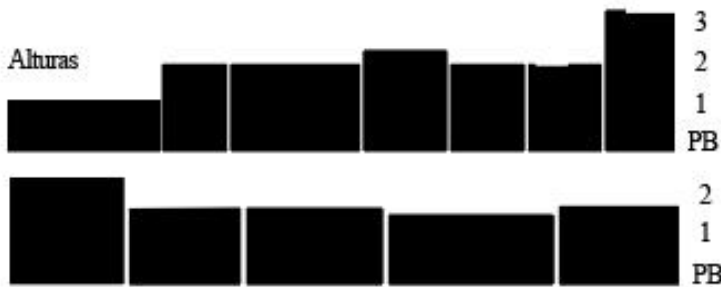
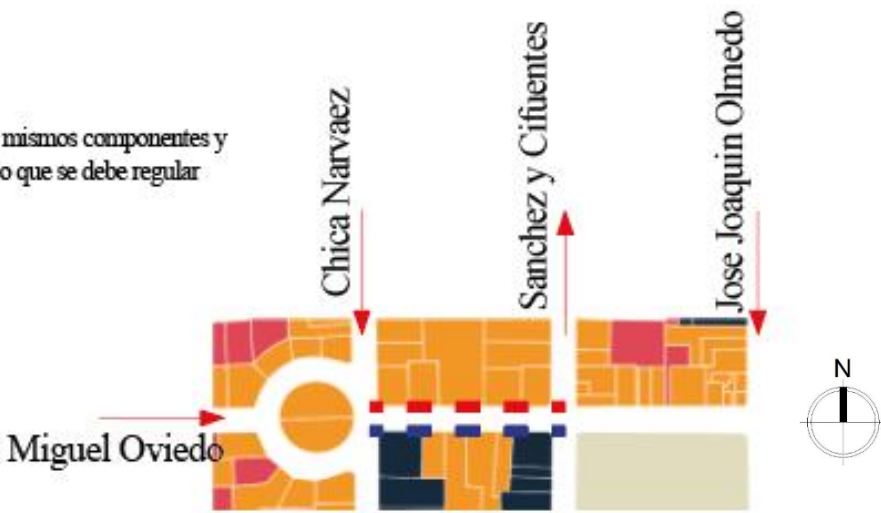
Figura 111  
Información fotográfica del CHI

Se identifica las edificaciones a través de letras, comenzando por la letra "a" de izquierda a derecha. Las letras se repiten si se identifican edificaciones que tengan los mismos componentes y similitud en su fachada. De otra manera, se continúa con a, b, c, d, e, etc. Se puede observar la diversidad arquitectónica y falta de armonía en muchos casos, por lo que se debe regular para mejorar la imagen urbana de la ciudad.

En sus fachadas se mantiene el uso del blanco variando con colores pasteles, el cual es característica del Centro Histórico de la ciudad.

Las alturas de las edificaciones del primer tramo varían en 2 a 3 pisos, y las del segundo tramo predominan las edificaciones de 1 piso, sobre línea de fábrica.

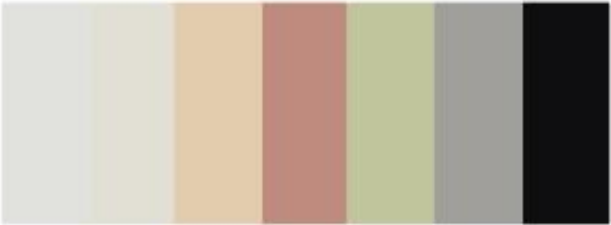
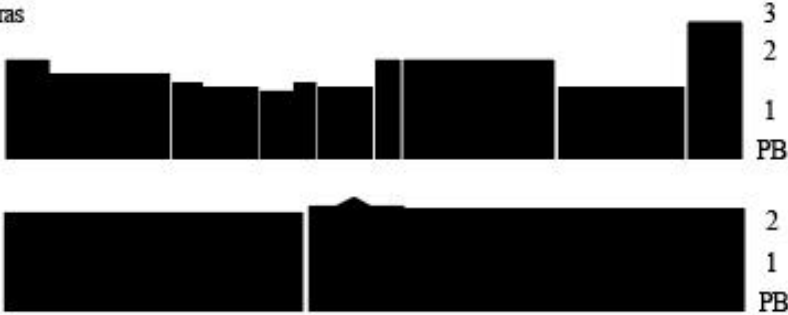
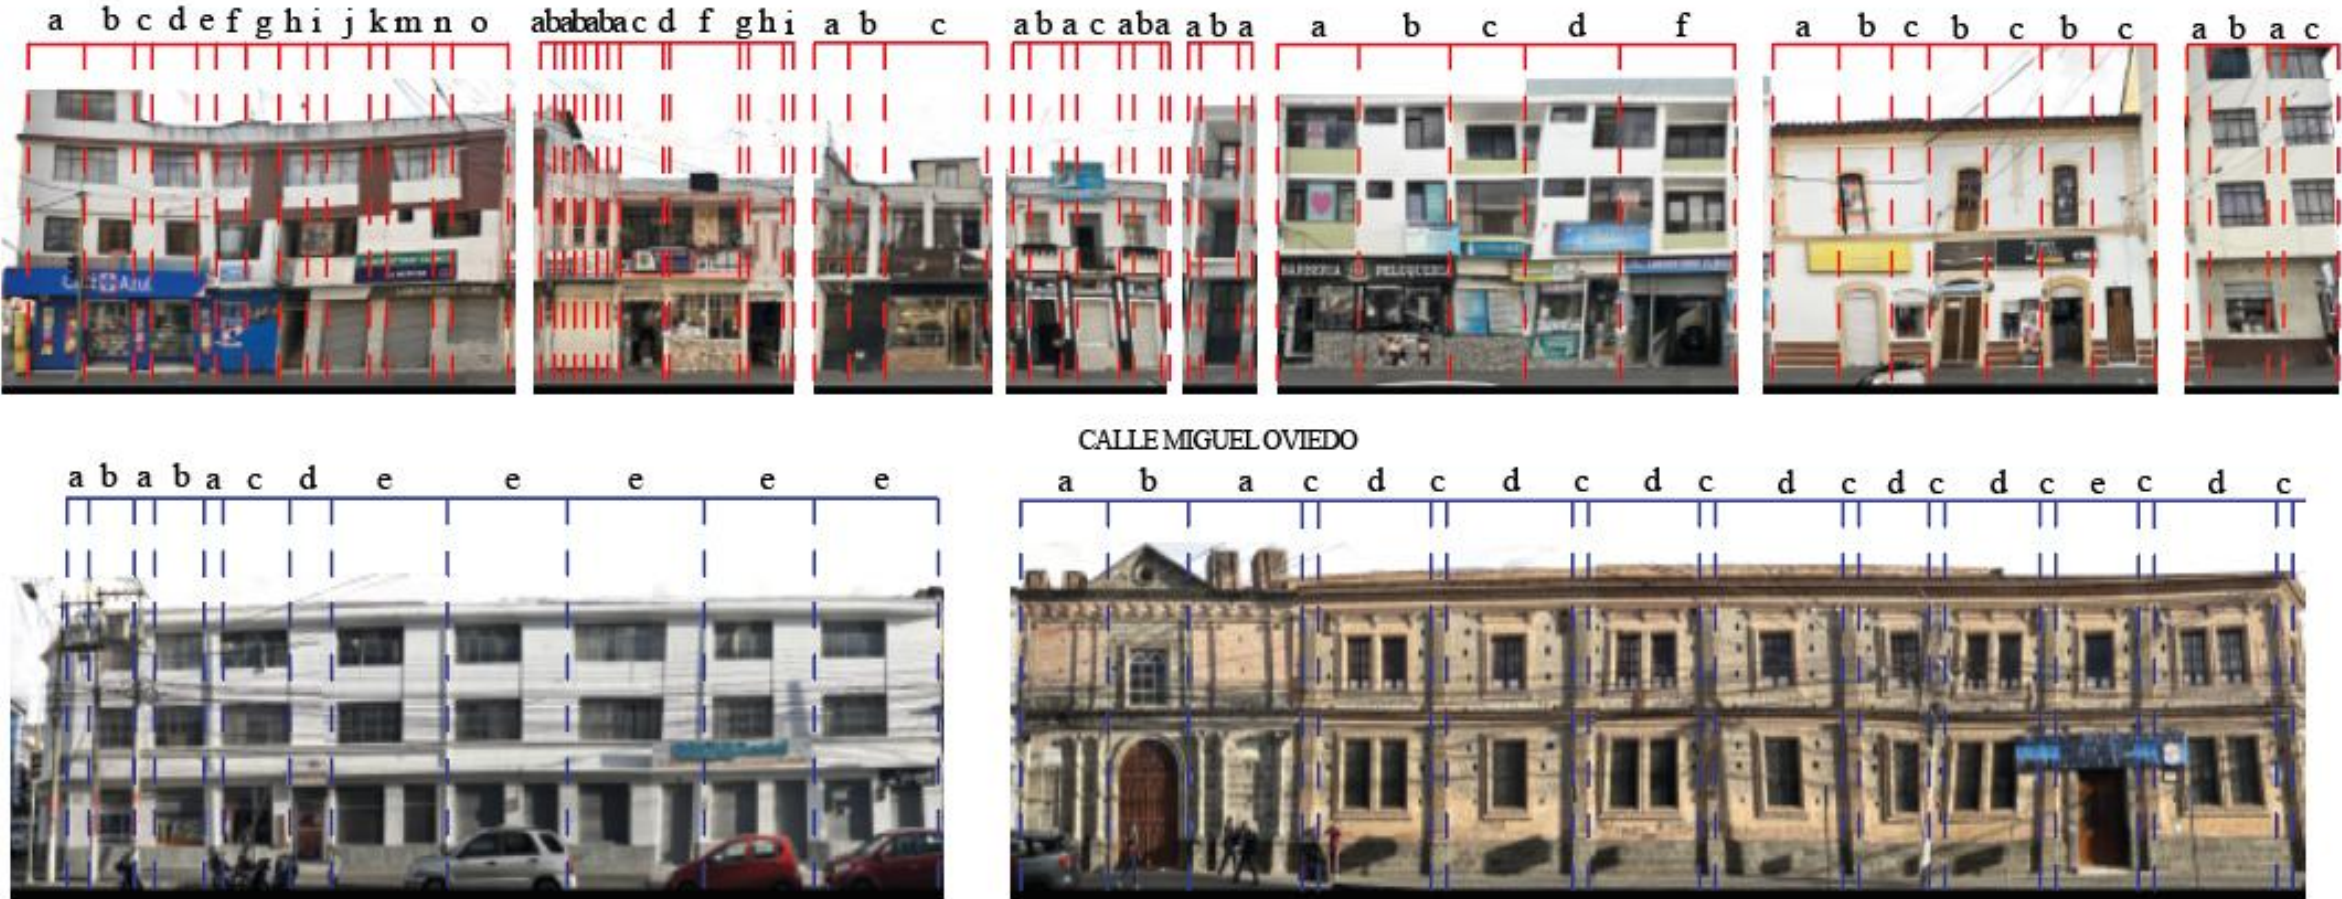
Figura 112  
Información fotográfica del CHI

En sus fachadas se mantiene el uso del blanco variando con colores pasteles, también el uso del ladrillo visto el cual es característica del Centro Histórico de la ciudad.

Se observa que las alturas de las edificaciones de ambos tramos varían en 2 a 3 pisos, sobre línea de fábrica.

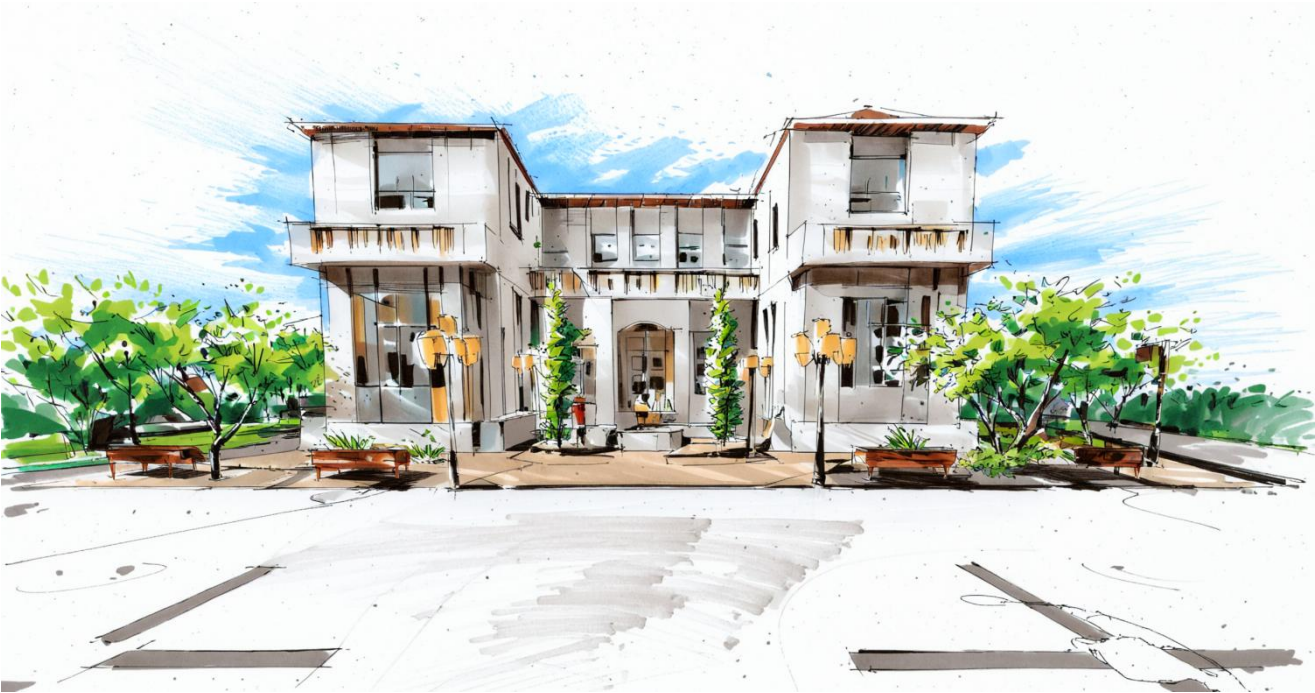
Figura 118  
Casa Cabezas Borja

Generar un espacio en el Centro Histórico de Ibarra mediante la rehabilitación de la casa “Cabezas Borja”, proponiendo un espacio recreativo, dotando de áreas de servicio en las cuales se promuevan actividades enfocadas a la exhibición cultural y a la recreación diurna y nocturna del centro histórico de la ciudad con el fin de generar un elemento ancla representativo para la ciudad y sus habitantes.

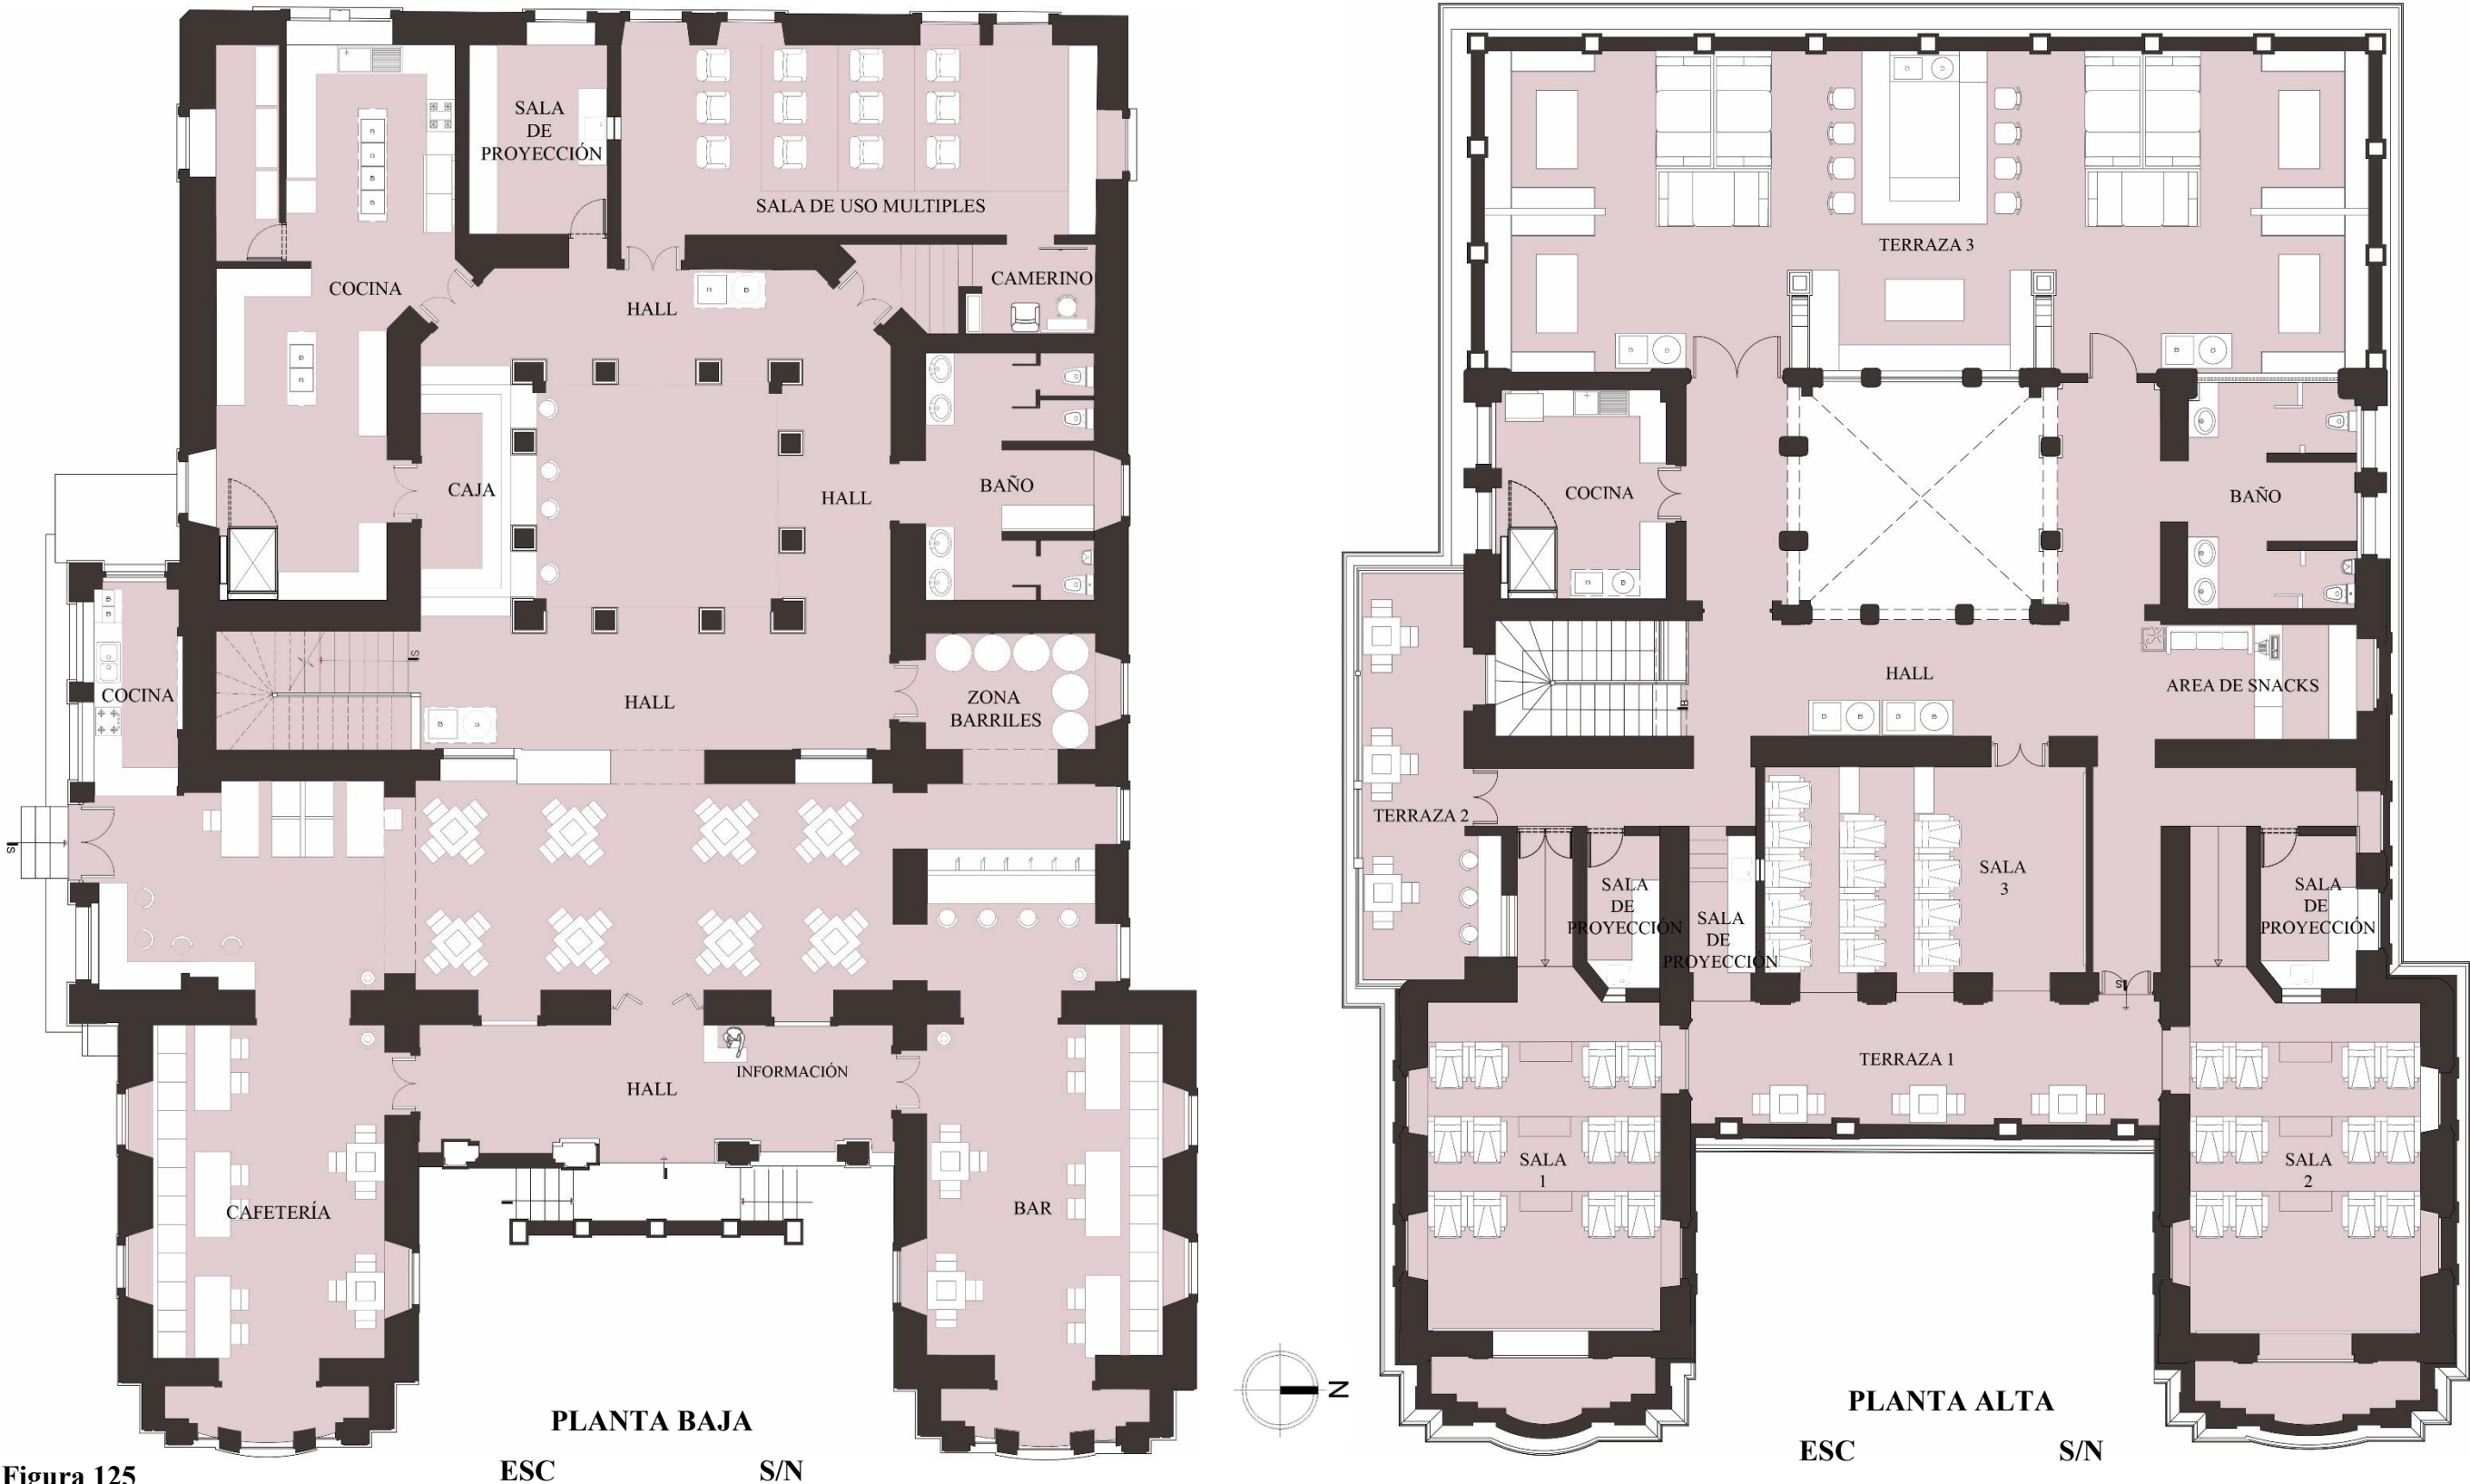
Figura 125

Propuesta planta baja y planta alta, casa Cabezas Borja

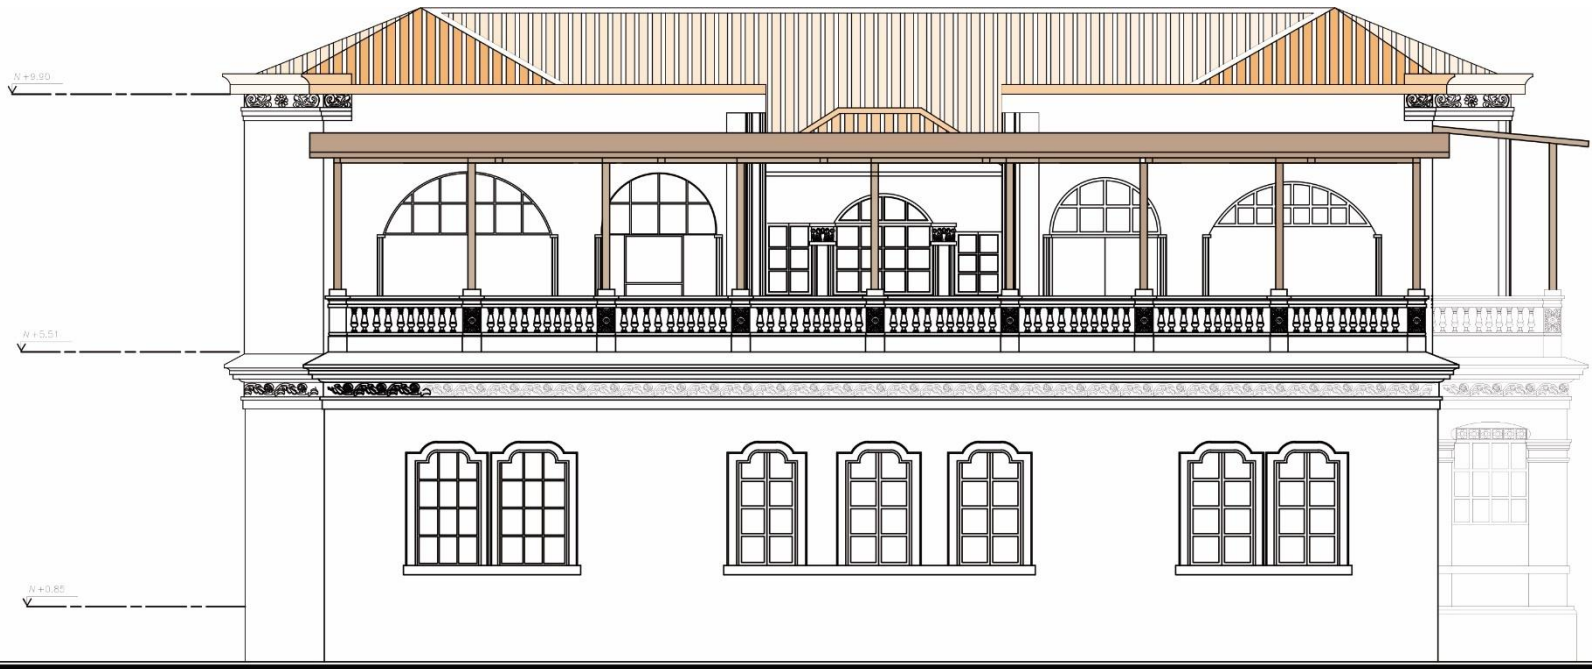
Figura 129  
*Fachada posterior, casa Cabezas Borja*

FACHADA POSTERIOR  
ESC 1:125

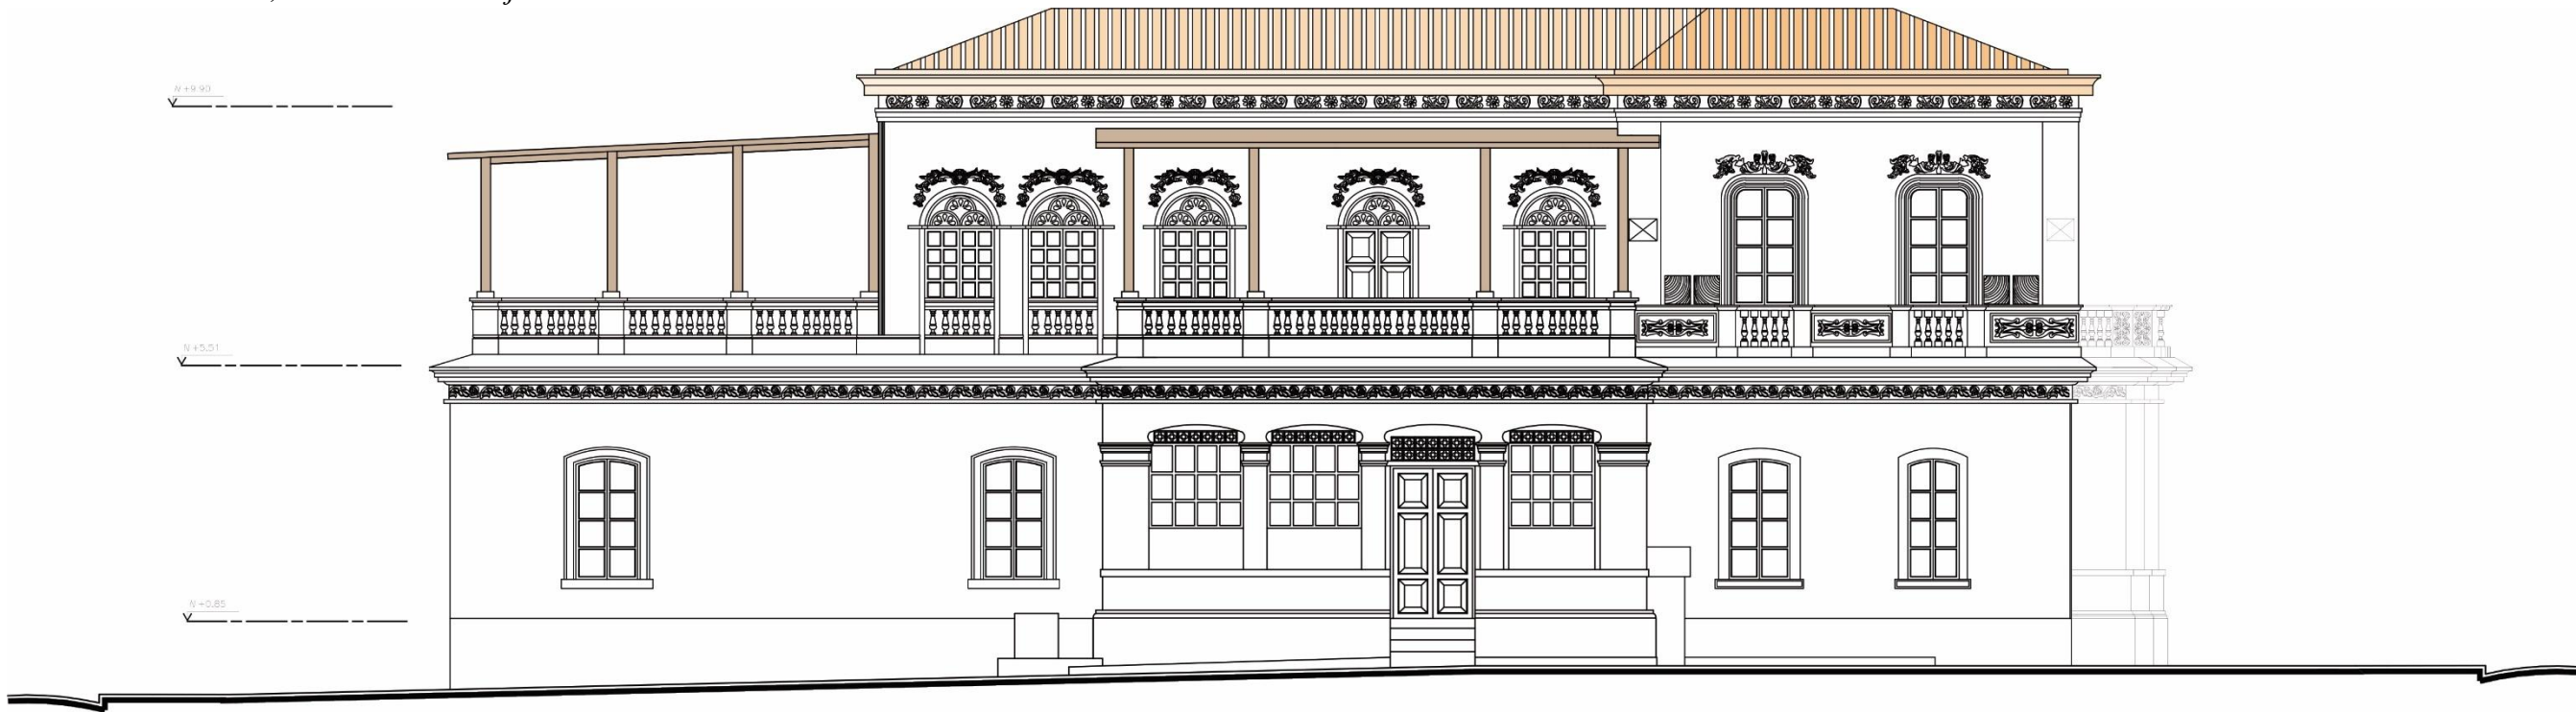
FACHADA LAT. IZQUIERDA

ESC 1:125

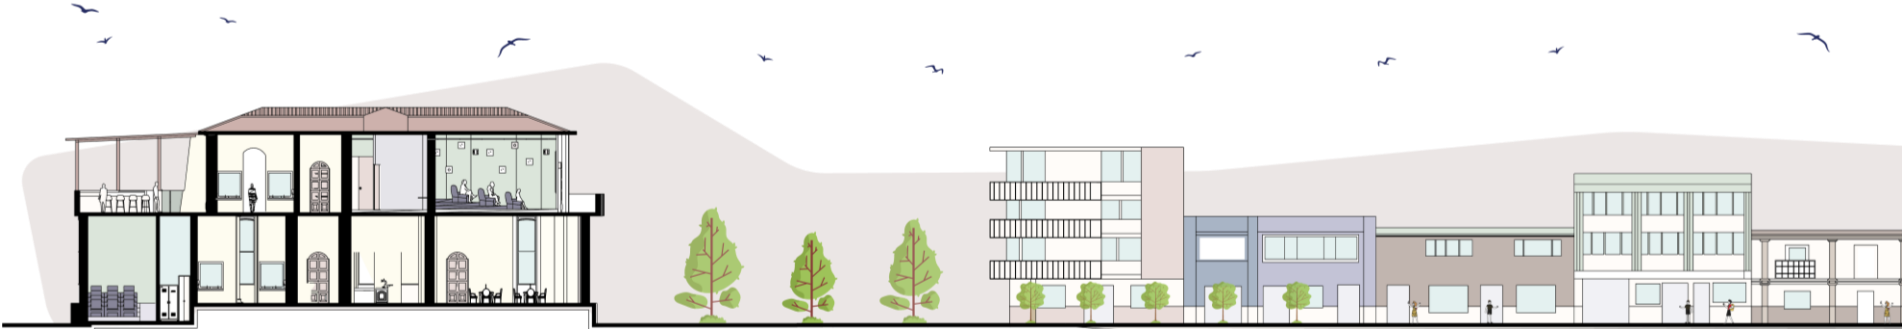
**Figura 138**  
*Plano fachada, Miguel Oviedo y corte A-A*

CORTE A-A  
ESC S/N

FACHADA MIGUEL OVIEDO  
ESC S/N
