PONTIFICIA UNIVERSIDAD CATÓLICA DEL ECUADOR

Trabajo de Integración Curricular

Tema: Evaluación del IRI de campo de una vía rural (Caso de estudio Av. Pichincha (Ayora)
hasta Galo Plaza Laso (Ibarra))

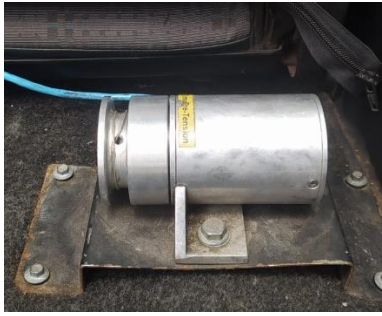
<p>Imagen 3 Bump Integrator Fuente: Acosta.S, Jaramillo.W (2023)</p>
Perfilómetro manual	Alta	Recolección de datos en tiempo muy lento, pero de gran precisión, obtiene una medida exacta del perfil

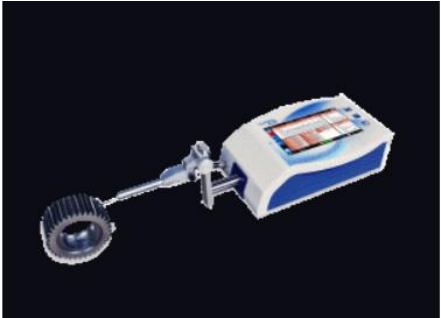
<p>Imagen 4 Perfilómetro manual Fuente: Tecmicro (2019). Rugosímetro-perfilómetro portátil</p>

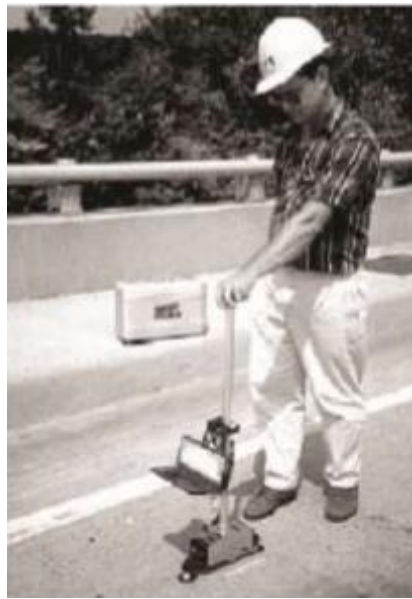
Dipstick: Consiste en un aparato que se inclina que tiene apoyos separados de 300mmn el cual lleva un acelerómetro dentro y se utiliza con una computadora, con la inclinación y separación se conoce la diferencia de altura, que se calcula automáticamente en la computadora. Sus ventajas: más eficiente que otros aparatos, su bajo costo, y su simple operación: sus desventajas son: lentitud, aplica a secciones cortas ya que se realiza aproximadamente 250m/h Rodríguez, Torres y Villeda (2019).

Imagen 8 Utilización dipstick

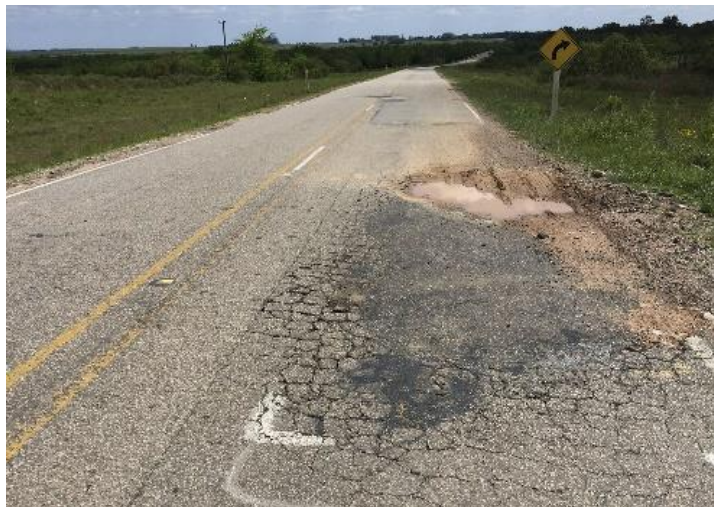
Imagen 10 Asfalto fallando por baja temperatura.

Se considera este como el deterioro más común de todos, se caracteriza por tener fisuras transversales que se producen a lo largo de la capa asfáltica. Estas fisuras no se deben a las cargas por tránsito, si no por debido a que la carpeta asfáltica se contrae a bajas temperaturas y esto origina esfuerzos de tensión dentro de la carga, y por tanto a lo largo de la carpeta asfáltica se excede la resistencia a la tensión, y la misma se fisura (Grupo Bitafal, 2020)

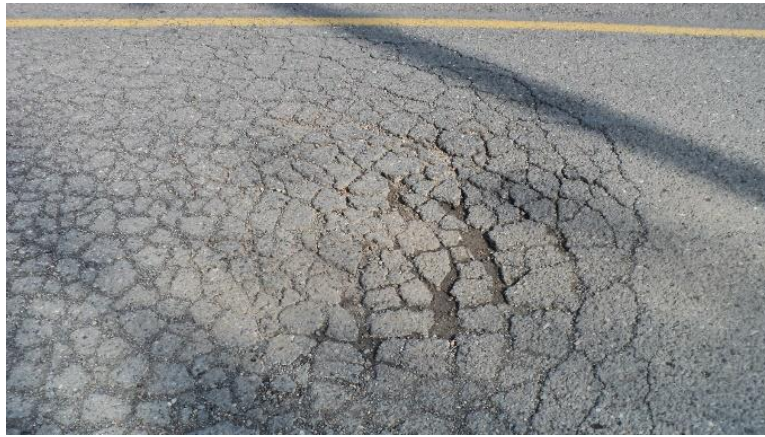
Imagen 11 Asfalto claramente agrietado

Un tipo de deterioro por el cual se considera frecuente es aquellas que ocurren en la huella donde las cargas pesadas se aplican. La aparición de fisuras longitudinales intermitentes a lo largo de la huella es debido a la fisuración por fatiga. Este tipo de deterioro cuando llegan a unirse suelen conocerse como piel de cocodrilo. Esto crea que las fisuras vayan derivando en baches cada vez más grandes. Si bien esto ocurre por el envejecimiento natural del asfalto, también ocurre cuando las cargas impuestas superan al cálculo previsto (Grupo Bitafal, 2020).

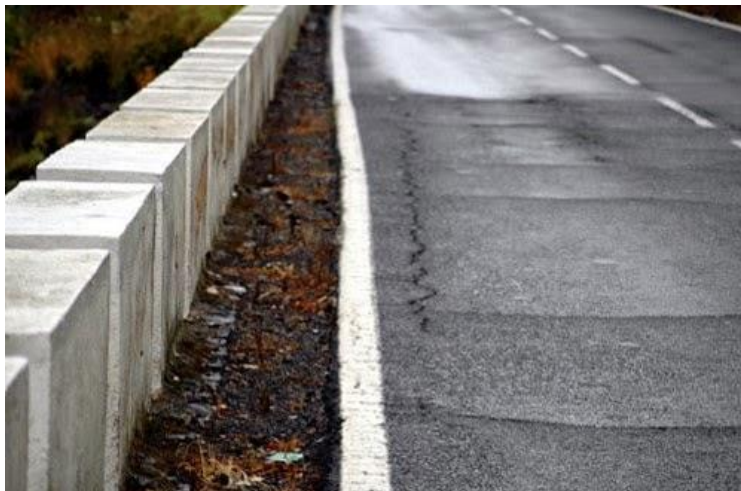
Imagen 12 Grieta en el borde.

Se crean paralelas al eje de la vía. Este daño acelera por el debilitamiento de la subrasante o de la base (Grupo Bitafal, 2020).

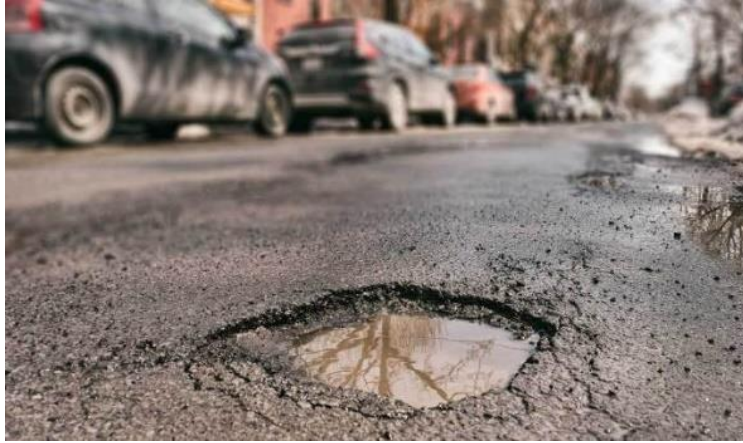
Imagen 13 Un bache en una vía de asfalto.

Finalmente, la falla más común los baches ocurre cuando el pavimento ha llegado a una vida útil máxima y no ha tenido mantenimiento correspondiente, se generan por el desgaste natural del pavimento. (Allstate Insurance Company, 2019)

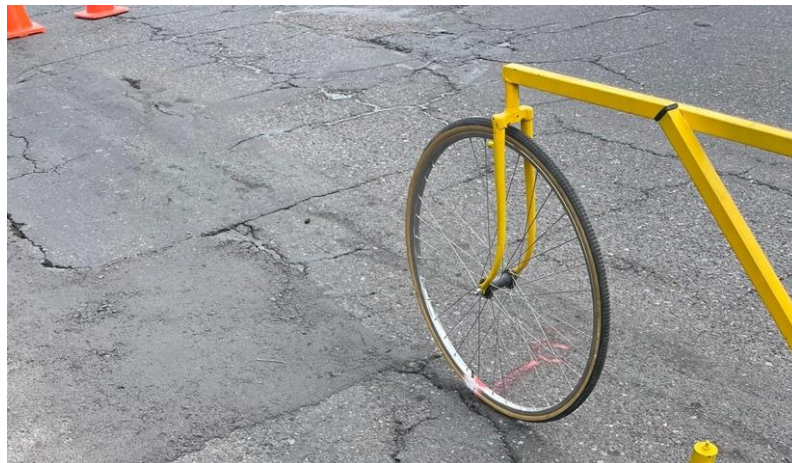
Imagen 18 Marca en la rueda MERLIN

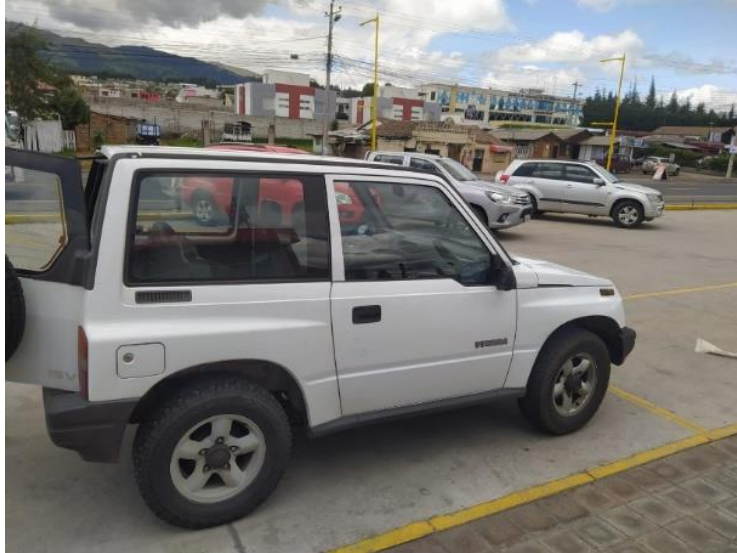
Imagen 19 Vitara 2014

Vehículo de prueba: Se puede utilizar en cualquier vehículo, en este caso se utiliza un Chevrolet Grand Vitara 2014, el cual tiene un tipo de suspensión “independiente”.

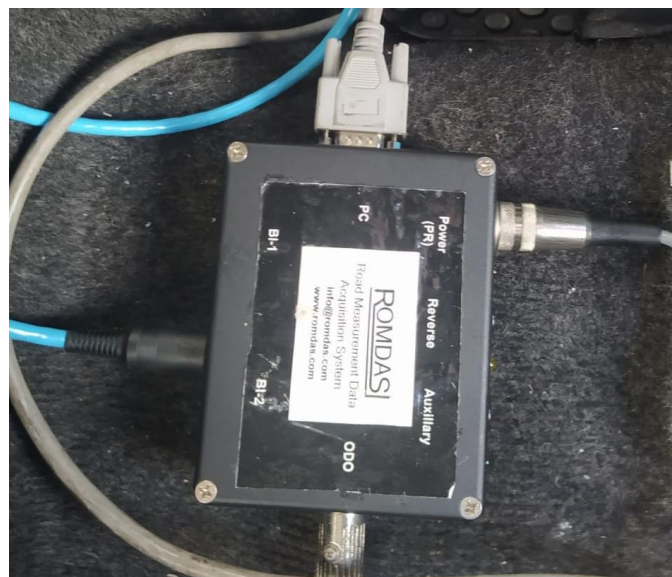
Imagen 20 Equipo recolección de datos

Es una máquina recopila los datos de diferentes tipos de mediciones, como la velocidad, distancia, rugosidad, inventario vial, donde toda la información recolectada pasa a través del dispositivo para almacenar los datos en un computador como archivo Microsoft Access.

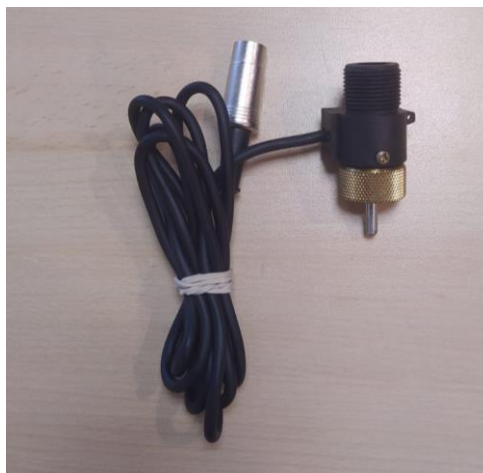
Es esencial conocer la distancia y velocidad en los tramos de estudio, este cable se conecta al velocímetro que tienen los vehículos, su proceso de instalación es primero desarmar el cable del velocímetro de la transmisión, y al final donde se pueda conectar el pin del aparato, conectar el cable al sensor y ajustarlo, dejando el lado plano para conectar en la ranura del final del sensor, conectar al sensor de la caja de cambios y después conectar al equipo de recolección de datos (Manual ROMDAS, 2017).

Imagen 21 Screw in sensor

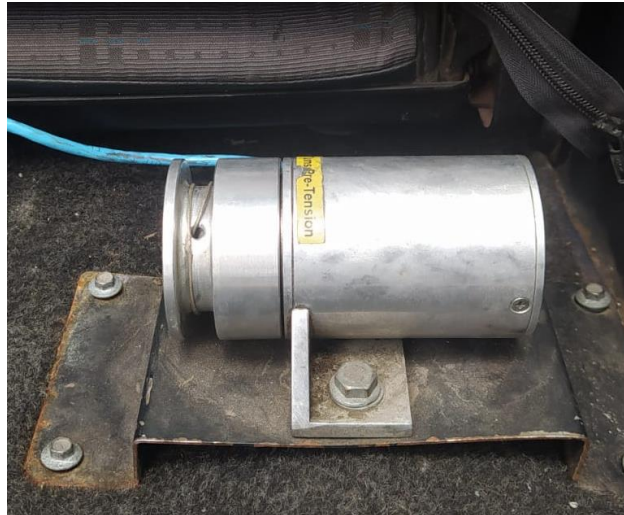
El equipo recolector de datos tiene dos entradas para medir la rugosidad, se puede usar uno o las dos entradas, se puede utilizar con todo tipo de vehículo.

Imagen 22 Equipo Medidor Rugosidad (BI)

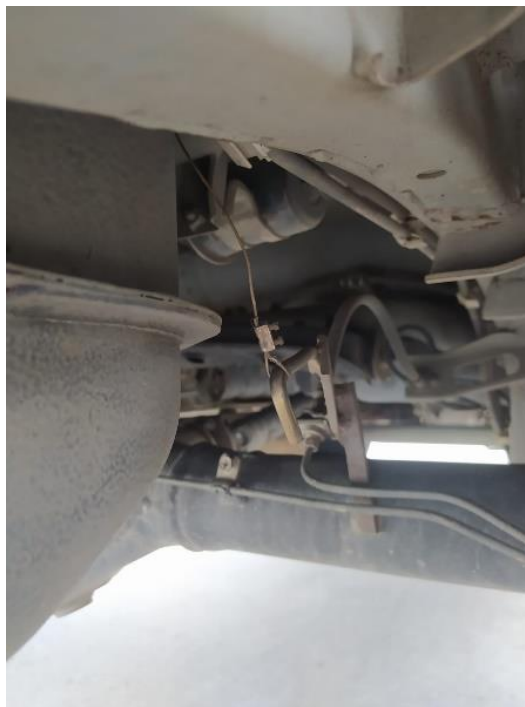
En este caso se va a colocar en el eje del carro, es importante fijar la cuerda en el centroide del eje. Para la instalación es necesario dos personas, mientras uno tiene desenrollado la cuerda e intenta pasar por un agujero hecho en la carrocería, la otra persona está por debajo enganchando la punta del cable al gancho. Para saber que el aparato está en funcionamiento se empuja al carro hacia abajo y se observa que el rugosímetro va girando en función de cuanta fuerza se aplique (Bucheli y Jaramillo, 2005).

Imagen 23 Conexión BI en el eje trasero del carro

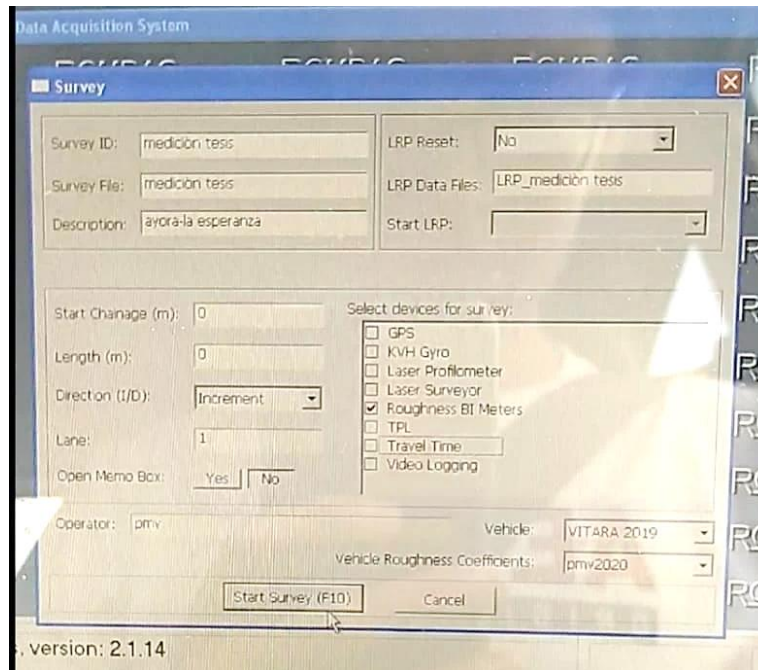
Imagen 25 Ingreso de datos para medición ROMDAS

1. Iniciar el Software ROMDAS
2. Seleccionar en el menú principal Survey, e ingresar los datos como nombre de la calle, nombre del archivo y activar el visto para obtener solo el dato de la rugosidad.
3. Cerrar la pestaña de la sección de inventario vial.

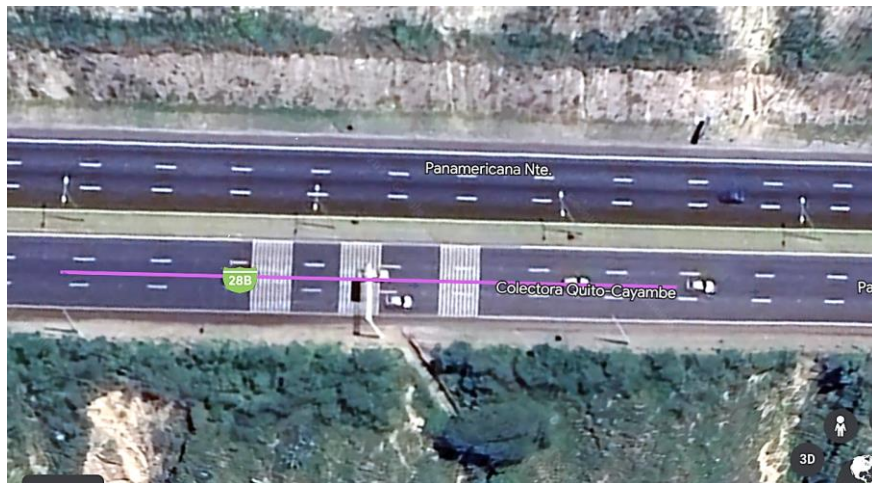
Imagen 27 Tramo de calibración odómetro

El tramo de calibración seleccionado es de 100m, se encuentra topográficamente referenciado, ubicado en la Panamericana Norte, en el km 4+900 hasta el km 5+000, en el carril sentido sur-norte.

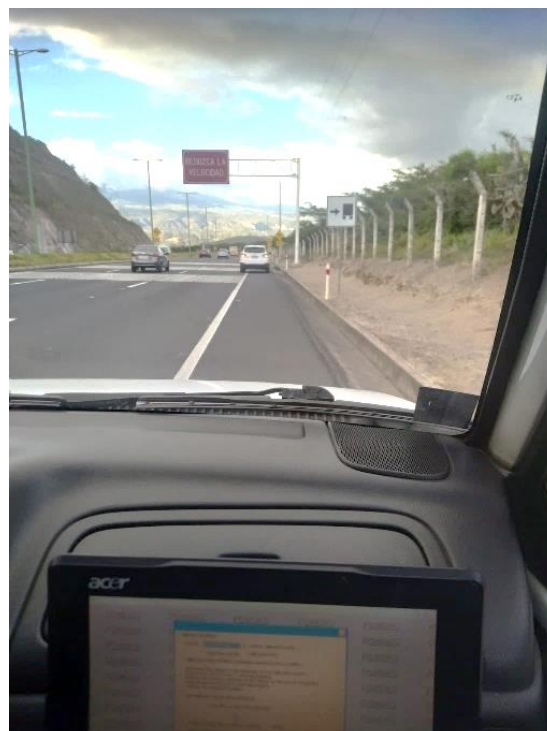
Imagen 28 Medición calibración en campo

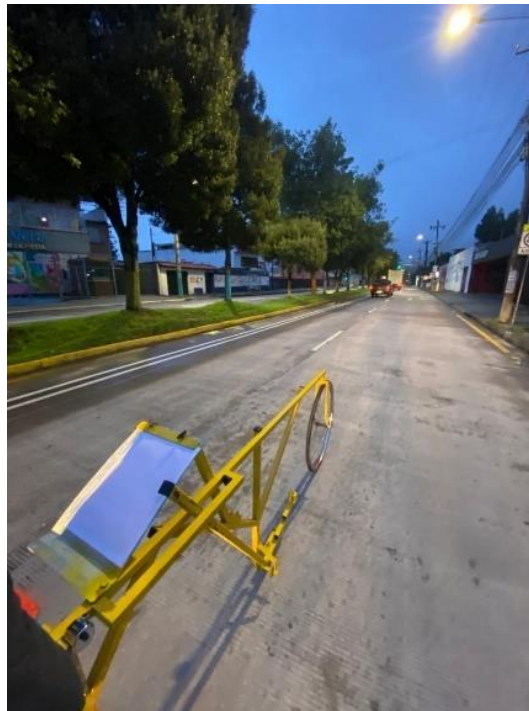
- **Características:** El tramo analizado fue en la Av El Inca, en la ciudad de Quito. Consta con más de 500m de tramo recto. Para la recolección de los (BI) mediante ROMDAS, no se presentó ningún problema.
- **Estado de la vía:** Buena
- **IRI promedio:** 4.29 m/km

Imagen 34 Medición MERLIN (Av. El Inca)

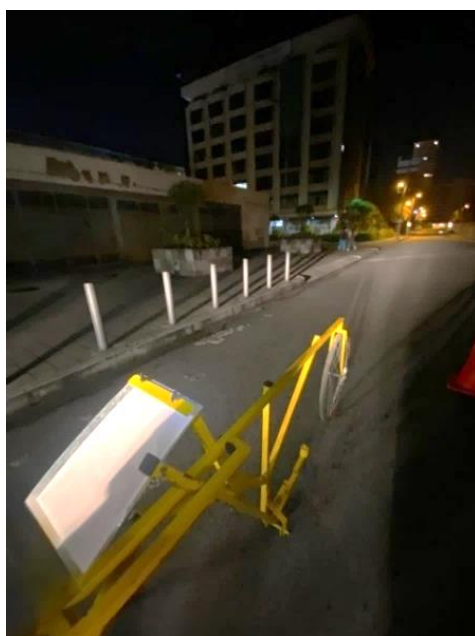
- **Características:** El tramo de vía se encuentra en la ciudad de Quito, se realizó la medida en el carril izquierdo, sentido desde Av. Gaspar de Villarroel hasta AV. Unión Nacional de periodistas. Para la recolección de los (BI) mediante ROMDAS, el vehículo denotaba el estado de la vía produciendo ciertas vibraciones las cuales se podían notar en los pasajeros al momento de la toma.
- **Estado de la vía:** Medio.
- **IRI promedio:** 4.10 m/km.

Imagen 36 Medición MERLIN (Jorge Drom)

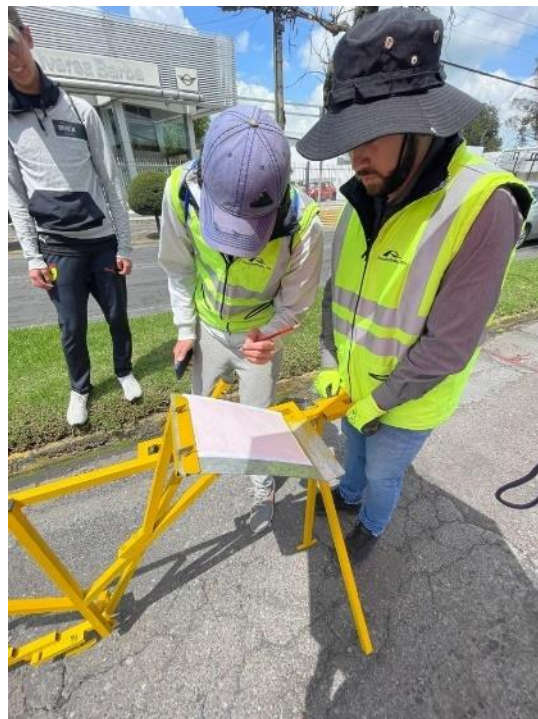
Imagen 40 Medición MERLIN (Galo Plaza Lasso, tramo1)

- **Características:** Este tramo de vía se analizó en el carril derecho en la mitad de la vía, sentido desde la Av. Los Algarrobos hasta Av. Montalvo, en la ciudad de Quito. Para la recolección de los (BI) mediante ROMDAS se tuvo algunos inconvenientes, el estado de la vía era muy malo, por ello el auto se balanceaba considerablemente.
- **Estado de la vía:** Mala.
- **IRI promedio:** 7.73 m/km.

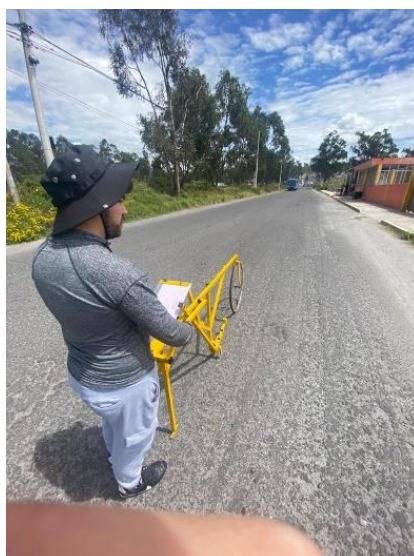
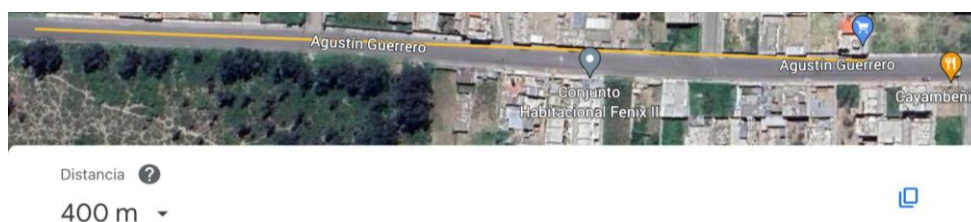
- **Características:** Ubicada en la parroquia de Calderón, en el barrio “Marianitas”, se realizó en el carril derecho en la ciudad de Quito. Al ser una parroquia rural, se tiene un considerable menor flujo vehicular, sin embargo, debido al gran crecimiento poblacional del sector, la vía es de uso cotidiano para los habitantes del sector. Para la recolección de los (BI) mediante ROMDAS el único percance que tenía este tramo de vía era que se encontraban algunos baches pequeños, los cuales hacían saltar al vehículo. Al ser tan pequeños se consideran aceptables.
- **Estado de la vía:** Media.
- **IRI promedio:** 4.43 m/km.

Imagen 42 Vía Agustín Guerrero utilizada para calibración.

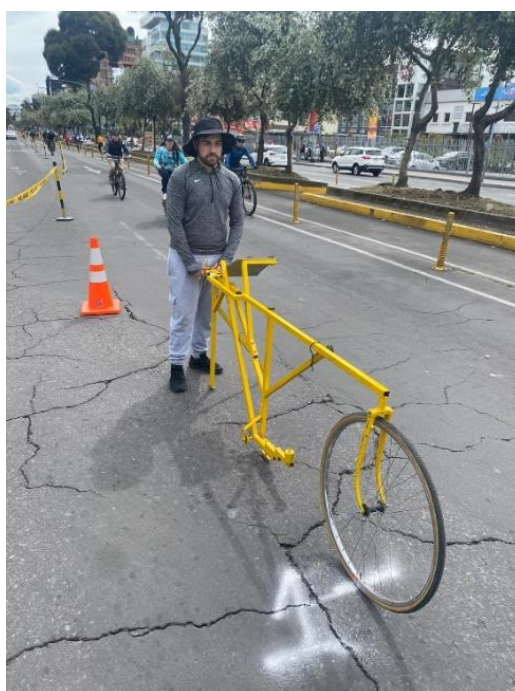
- **Características:** Una de las avenidas más importantes de la ciudad de Quito, se realizó en el carril derecho, entre las calles Corea y Av. Atahualpa. Tiene más de 450 m de tramo recto, por lo cual se la considera óptima para la toma de datos. Para la recolección de los (BI) mediante ROMDAS, no se presentó ningún problema.
- **Estado de la vía:** Buena
- **IRI promedio:** 2.83 m/km.

Imagen 44 Medición MERLIN (Av. Amazonas)

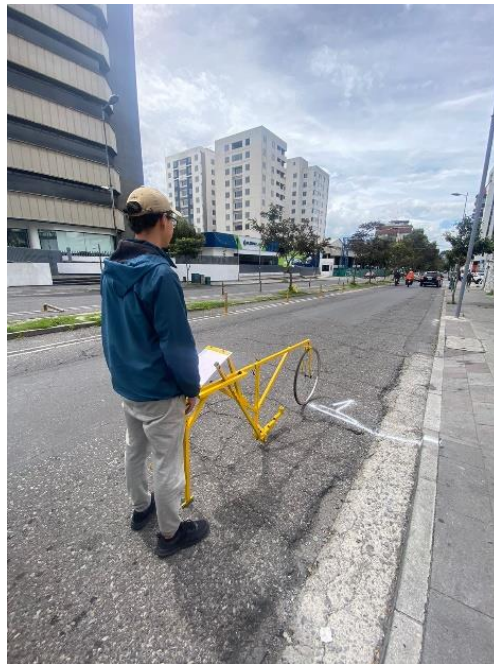
- **Características:** Se realizó en el carril derecho. Entre la av. 10 de Agosto y la Av. Amazonas en el norte de Quito. Para la recolección de los (BI) mediante ROMDAS, el estado de la vía era muy malo, por ello el auto se balanceaba considerablemente.
- **Estado de la vía:** Mala.
- **IRI promedio:** 6.65 m/km.

Imagen 46 Medición MERLIN (Av. Colón)

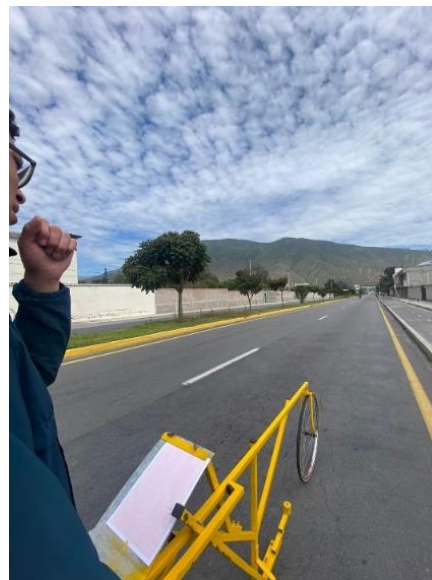
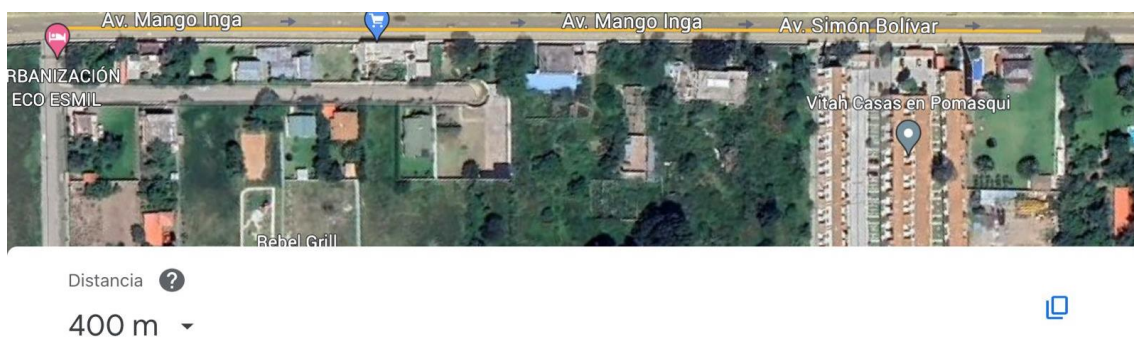
- **Características:** esta vía se encuentra en la extensión de la Simón Bolívar, en el sector de la Pampa en la ciudad de Quito. Se realizó en el carril derecho, considerando una gran extensión de vía óptima para la toma de datos. Para la recolección de los (BI) mediante ROMDAS, no se presentó ningún problema.
- **Estado de la vía:** Buena.
- **IRI promedio:** 2.40 m/km.

Imagen 48 Medición MERLIN (Mango Inga)

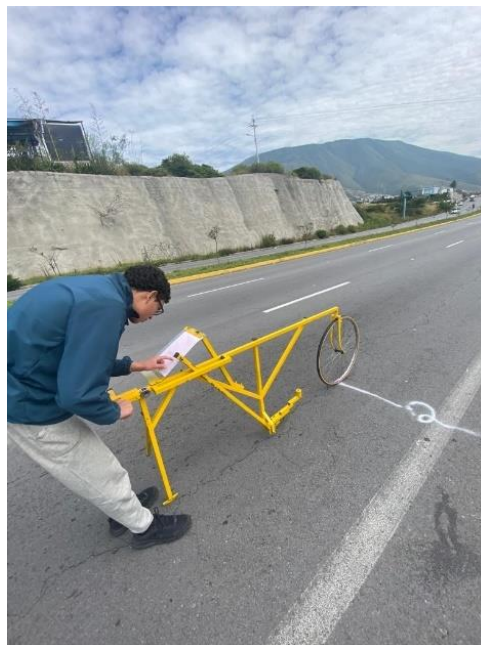
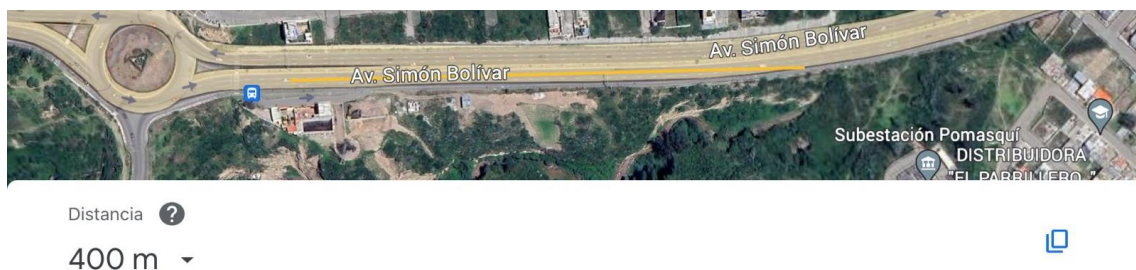
- **Características:** Se realizó en el carril derecho en la ciudad de Quito El tramo se ubica 40 metros adelante de un redondel por el cual se puede tomar acceso al barrio de Carcelén y también para San José de Moran, parroquia de Calderón. Para la recolección de los (BI) mediante ROMDAS, no se presentó ningún problema.
- **Estado de la vía:** Buena.
- **IRI promedio:** 2.56 m/km.

Imagen 50 Medición MERLIN (Simón Bolívar)

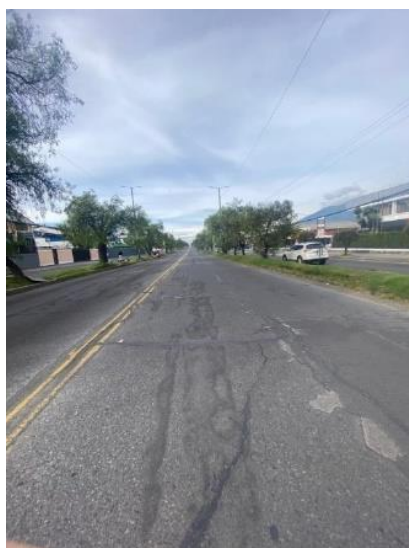
- **Características:** Ubicado entre las calles De los Arupos y De las Avellanas, este tramo de vía se analizó en el carril derecho en la mitad de la vía. Ahora bien, es importante aclarar que es un tramo totalmente diferente al analizado previamente en la misma avenida. Con un mejor estado del pavimento, claramente era mejor el pavimento a primera vista. Para la recolección de los (BI) mediante ROMDAS, no se presentó ningún problema.
- **Estado de la vía:** Media.
- **IRI promedio:** 4.43 m/km.

Imagen 52 Medición MERLIN (Galo Plaza, Sector Parque Recuerdos)

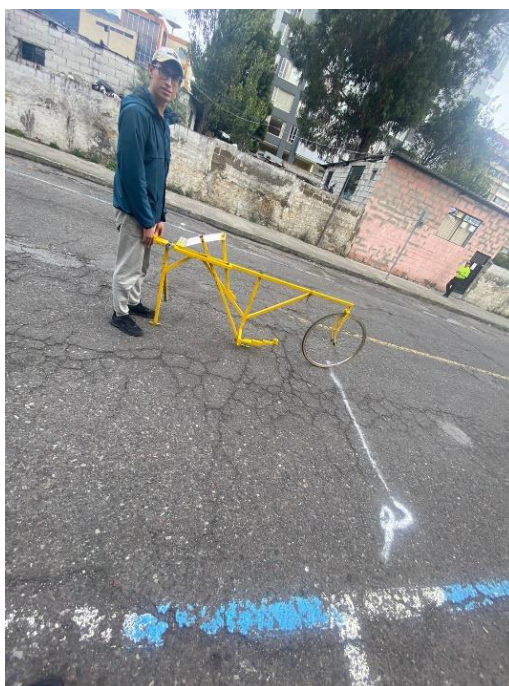
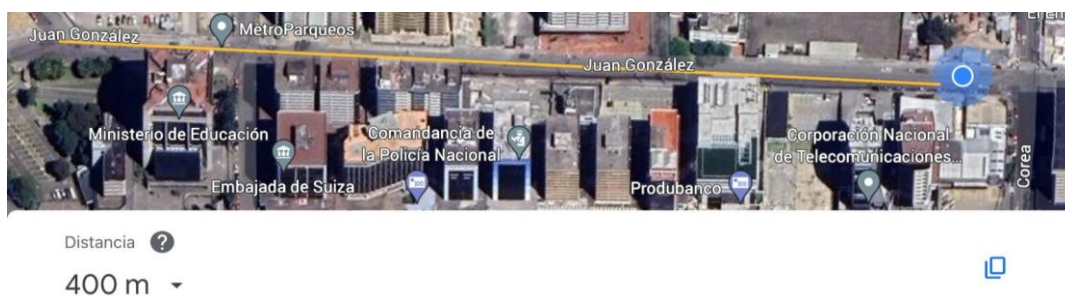
- **Características:** Se realizó en el carril derecho, Ubicada entre las calles Corea y Jose Padilla en la ciudad de Quito. Para la recolección de los (BI) mediante ROMDAS, el estado de la vía era muy malo, por ello el auto se balanceaba considerablemente. Siendo esta el tramo con IRI más alto de todas.
- **Estado de la vía:** Malo
- **IRI promedio:** 9.92 m/km

Imagen 54 Medición MERLIN (Juan Gonzales)

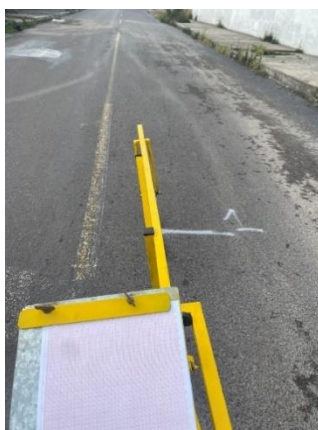
- **Características:** Esta calle se realizó en el carril derecho, se encuentra en el sector de Ponceano Alto, en la ciudad de Quito. La vía en total tiene más de 450 m en un tramo recto, lo cual lo hace óptima para la calibración. Para la recolección de los (BI) mediante ROMDAS, no se presentó ningún problema.
- **Estado de la vía:** Buena.
- **IRI promedio:** 2.55 m/km.

Imagen 56 Juan Gonzales utilizada para calibración.

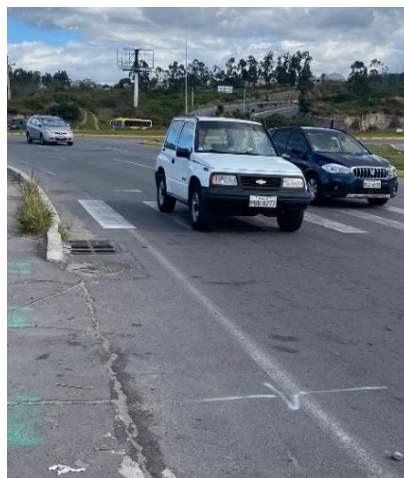
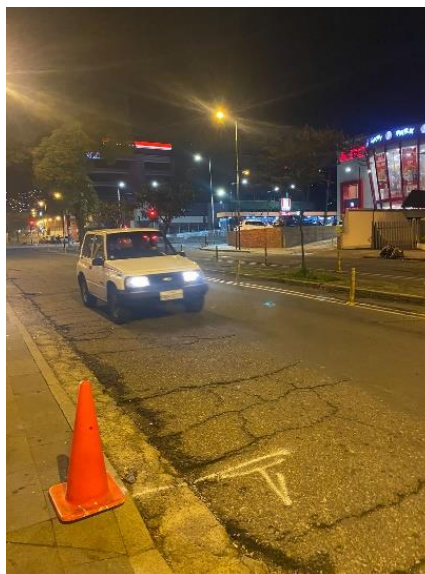
Para culminar con el proceso de calibración, según Manual ROMDAS (2017) se pasa por los 400m de las vías que se realizó la calibración con el MERLIN, 5 veces por cada vía, para recolectar la irregularidad (BI) de la vía. El análisis para procesar los datos es el siguiente:

Imagen 57 Calibración con equipo ROMDAS por diferentes vías de calibración

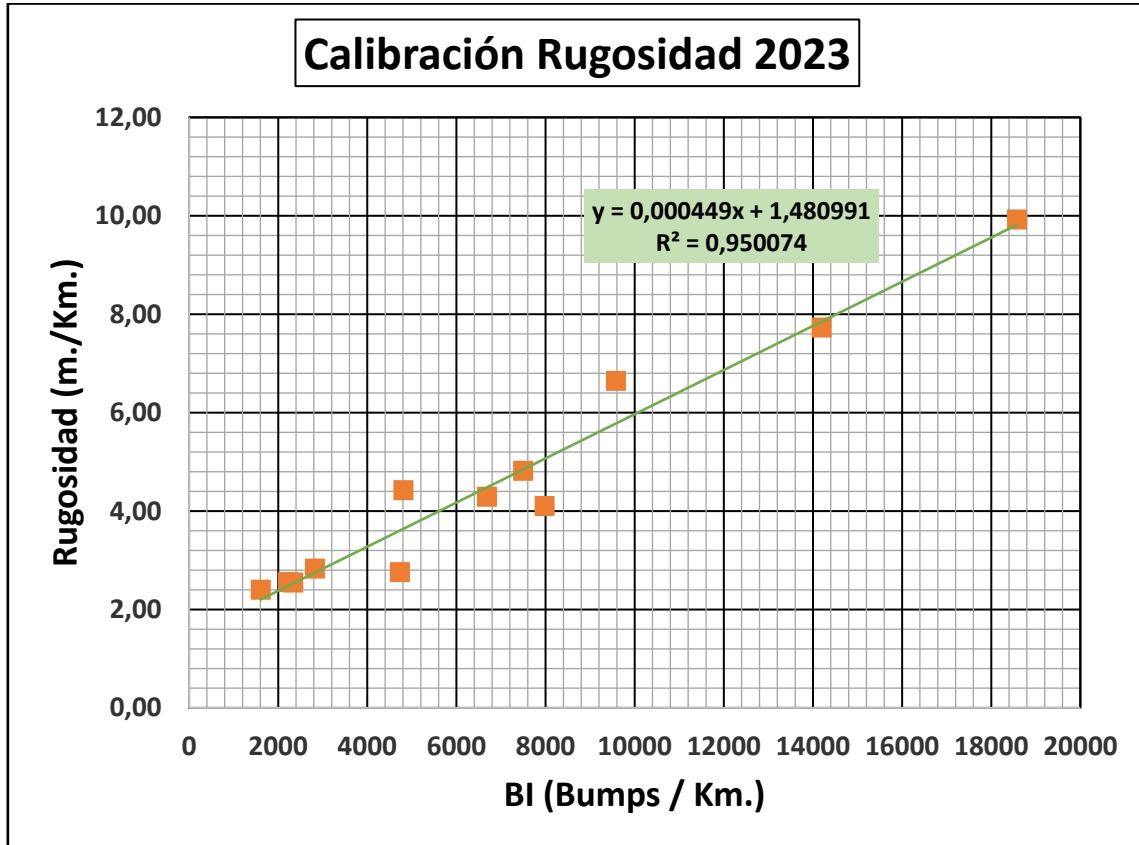
Gráfica 1 Relación entre rugosidad IRI MERLIN vs BI ROMDAS

Como consecuente, se calcula la ecuación de calibración, la misma que aplicamos para transformar los BI de la vía analizada desde Av. Pichincha (Ayora) hasta Galo Plaza Laso (Ibarra)) que son adimensionales, a un valor de IRI (m/km).

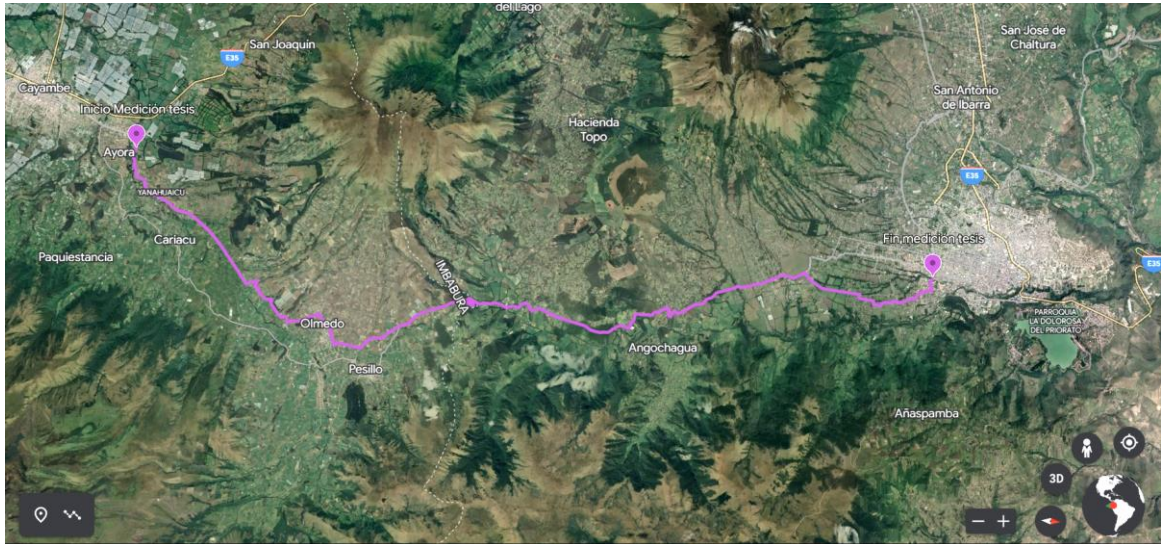
Imagen 592 Tramo seleccionado para medición IRI

La vía elegida es Ayora- Ibarra, se va a pasar por el carro, en la Imagen# 38 se observa el trayecto realizado, con una distancia total de 36800m.

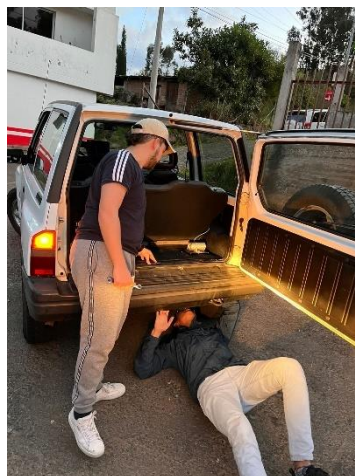
- Se instala los equipos antes de empezar en la vía, chequea presión de llantas, y que los equipos estén conectados.

Imagen 60 Preparación vehículos para medición vía Ayora-Imbabura

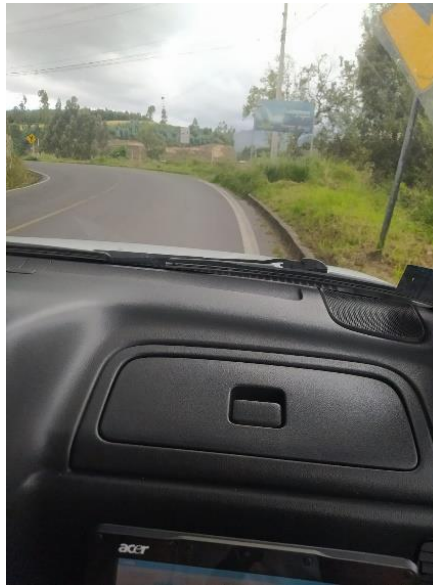
Se coloca en el punto de partida de la vía en estudio y se inicia con la medición de la rugosidad

Imagen 61 Inicio vía medición (Ayora)

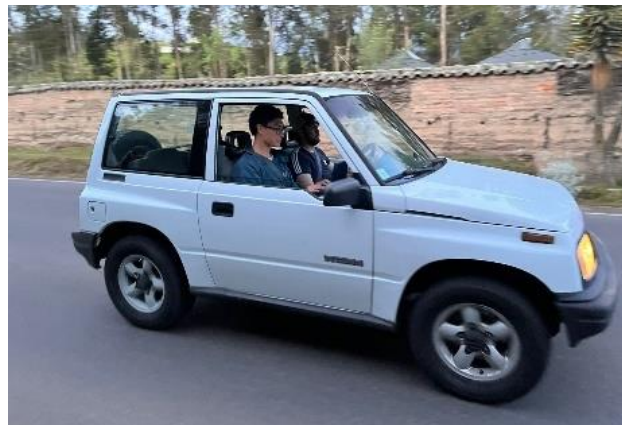
Imagen 62 Medición Rugosidad en el caso de estudio

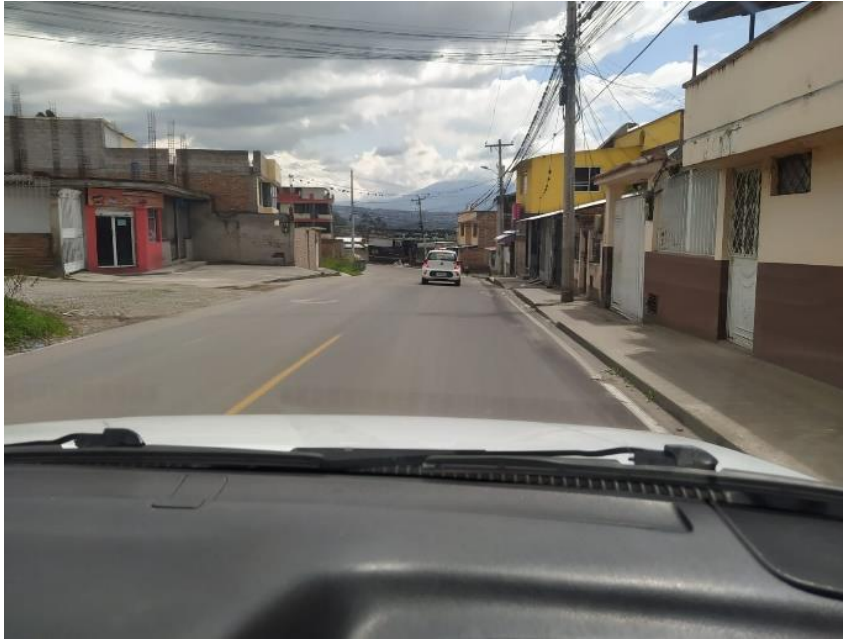
- Recorre la medición a lo largo de la vía, se tiene que registrar cualquier obstáculo en la vía, por ejemplo, rejillas, reductor de velocidad, baches grandes. Al momento de procesar los datos tomar en cuenta las interrupciones.
- Cuando se llega al final de la vía, se para la medición.

Imagen 63 Fin vía medición (Imbabura)

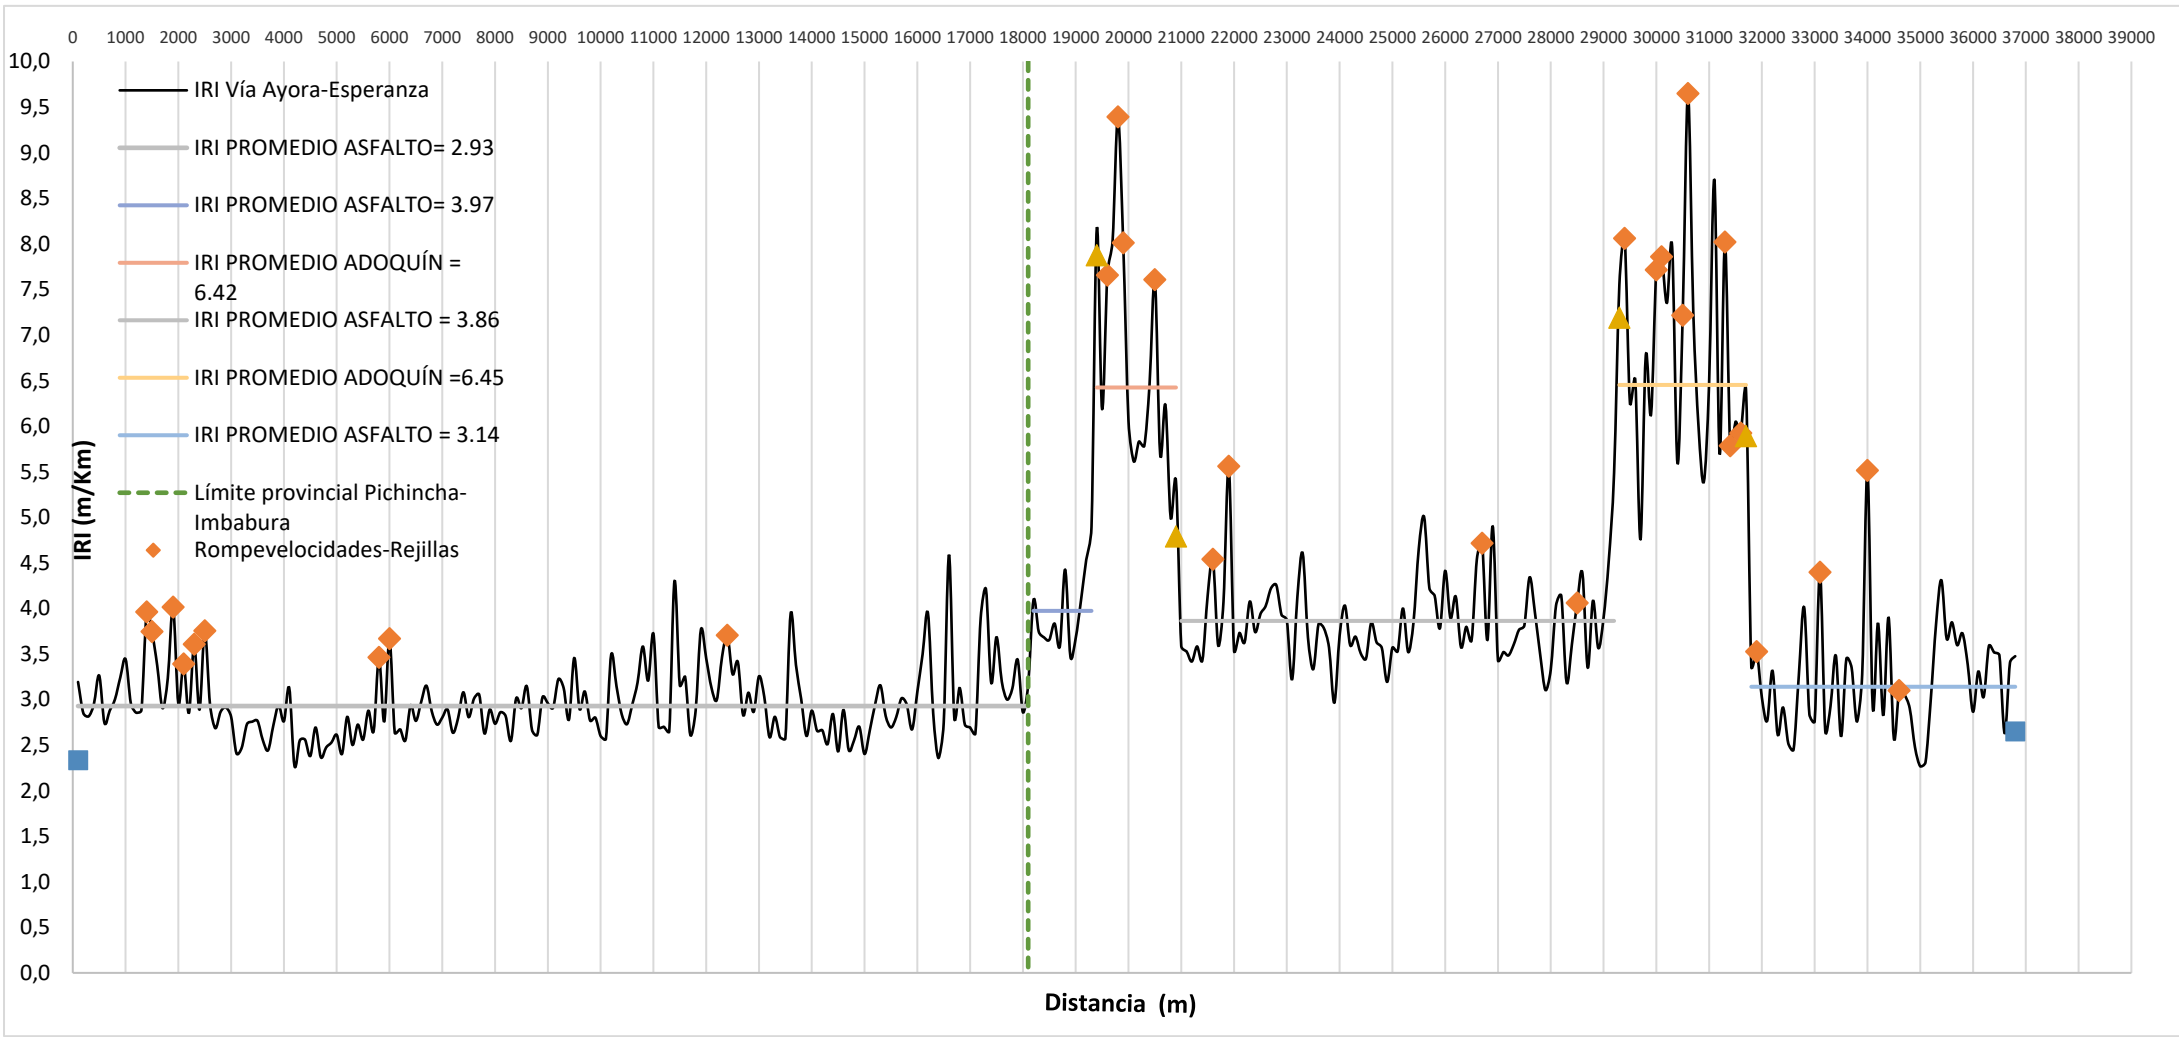
Gráfica 2 Tramo seleccionado para medición IRI

Aquí se puede ver un ejemplo de un reductor de velocidad, en este caso se hace un promedio entre el superior y el inferior.
