PONTIFICIA UNIVERSIDAD CATÓLICA DEL ECUADOR

CARRERA DE INGENIERÍA HIDRÁULICA

**DETERMINACIÓN DEL ESTRÉS HÍDRICO DE UN CULTIVO DE PEPINO MEDIANTE
LA TERMOGRAFÍA EN EL SITIO GRAMAL DEL CANTÓN BOLÍVAR**

JULIO 2020

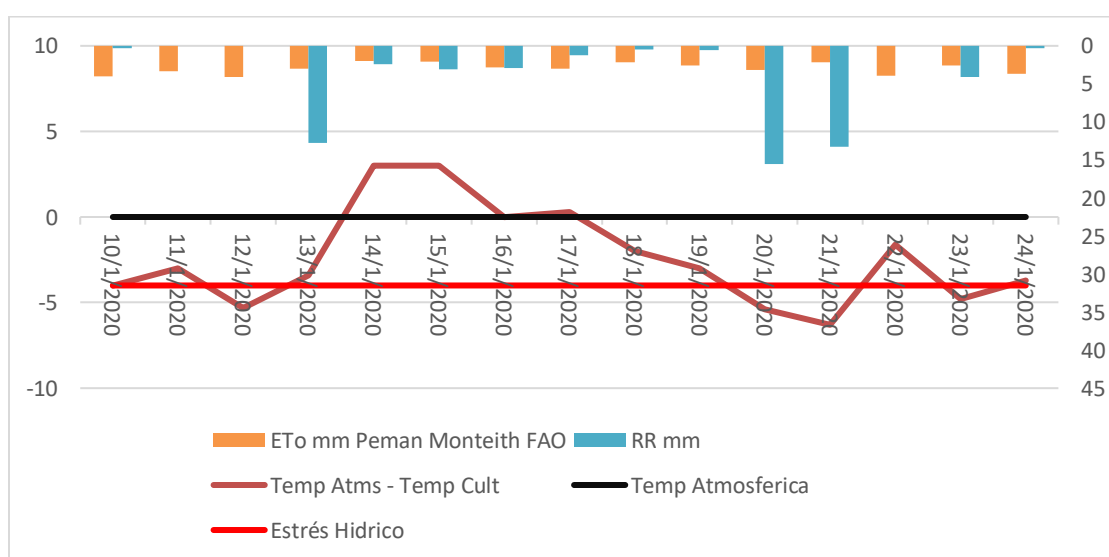
Figura 2. Condiciones climáticas del sitio Gramal donde se localiza el cultivo de pepino

Los días 10, 12, 20, 21 y 23 el cultivo se encontró más afectado ya que la temperatura en este supero la temperatura atmosférica por 4 grados o más. El 10 de enero, el cultivo presentaba temperaturas altas y esta tendencia se mantuvo hasta el 14 de enero. El día 13 de enero empezaron las precipitaciones en la zona y se puede evidenciar que alteraron la temperatura del cultivo ya que está bajo significativamente. A partir del 18 de enero las temperaturas empezaron a incrementar de nuevo hasta alcanzar una temperatura superior a la atmosférica por 4 grados el día 20 de enero y 6 grados en el día 21 de enero. Se puede notar que en el día 22 de enero cambio la tendencia, pero la temperatura atmosférica fue mayor en este día en comparación a los otros, el día 23 el cultivo volvió alcanzar una temperatura 4 grados por encima de la atmosférica y el día 24, 3.7 grados por encima de esta, el cultivo estuvo bajo estrés hídrico a pesar de las precipitaciones de 15,5 y 13,3 mm de los días 20 y 21 de enero respectivamente. Entre las causas probables para que exista estrés hídrico en los últimos días tomamos en cuenta existió saturación de agua en el suelo.

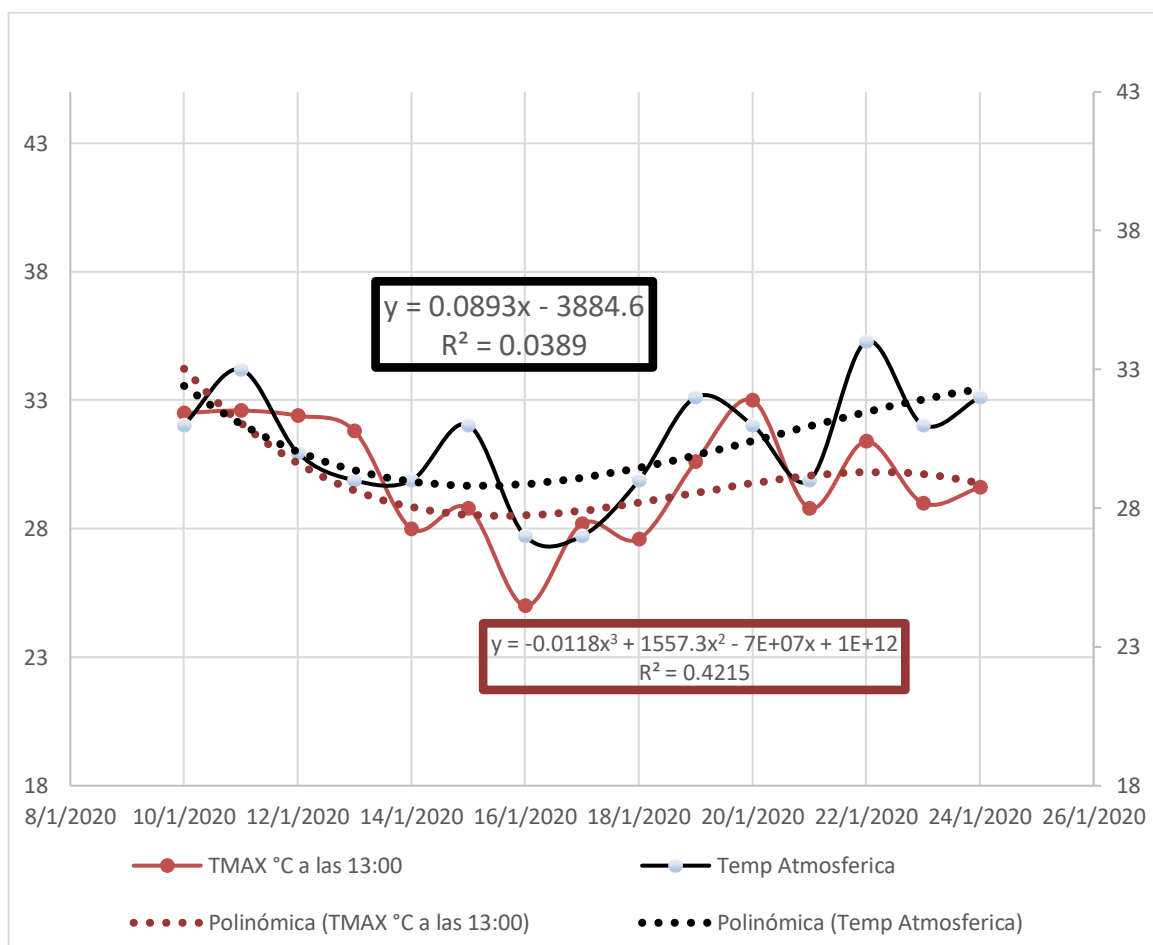
El gráfico de la figura 3 representa el margen de error del instrumento de la cámara Flir vs la temperatura máxima a las 13 horas, reflejada por la estación meteorológica de la ESPAM MFL. Se nota que hay un margen de error mínimo en cuanto a las temperaturas, sin embargo, existe una variación. Esta variación se debe a que las mediciones en el cultivo fueron realizadas a las 12 horas, por ende, se tendrá un margen de error un poco más alto. Obteniendo así, el valor de R^2 igual a 0.0389 y el valor de R^2 igual a 0.4215, para cada una de las líneas de tendencia.

Figura 3. Gráfica de Error de Instrumento

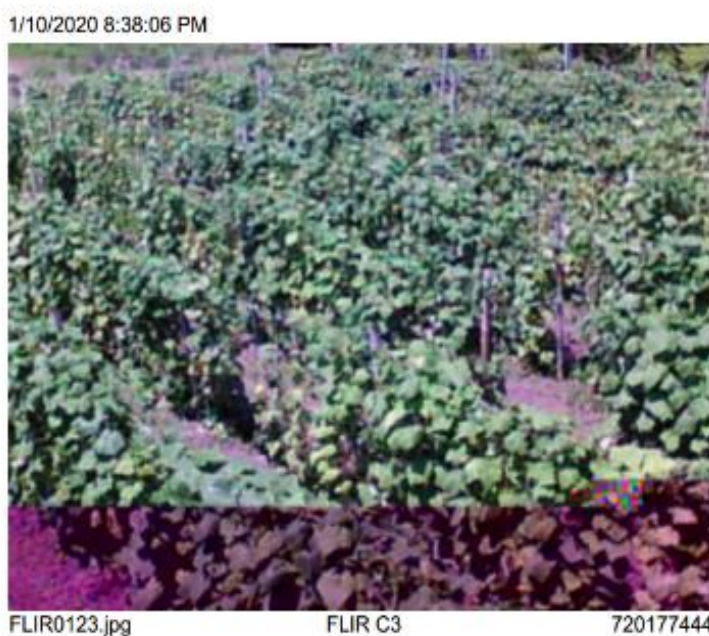
Figura 4. Reporte 1

Emisividad	0.95
Temp. refl.	31 °C

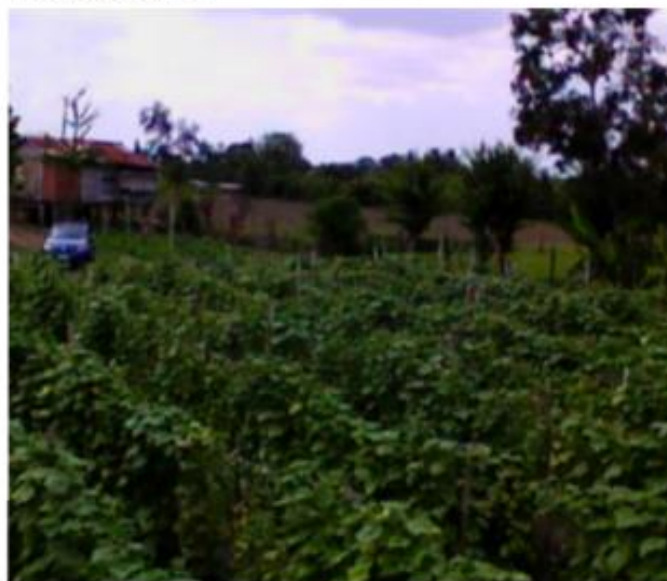
Figura 5. Reporte 2

Emisividad	0.95
Temp. refl.	33 °C

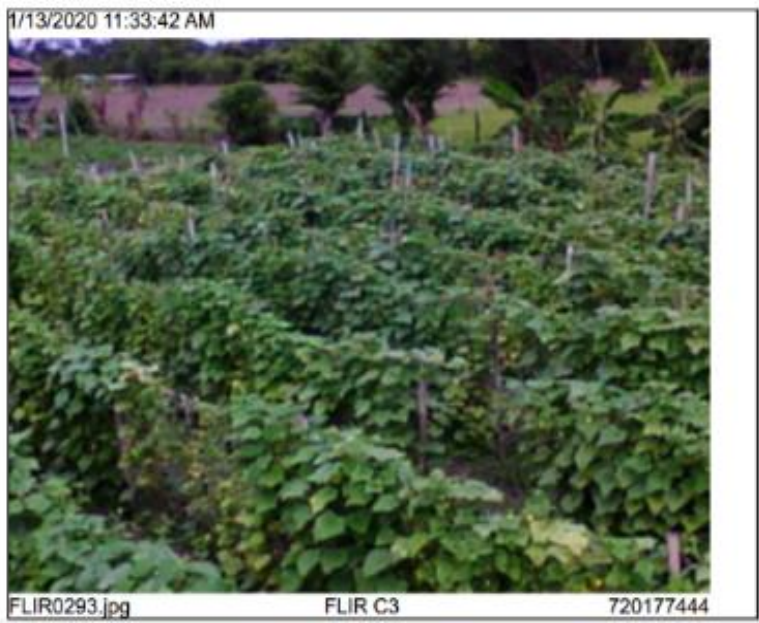
Figura 7. Reporte 4

Medidas		
Sp1		31.8 °C
Li1	Max	31.8 °C
	Min	30.3 °C
	Average	30.6 °C
Li2	Max	31.0 °C
	Min	30.5 °C
	Average	30.8 °C
Li3	Max	32.8 °C
	Min	30.5 °C
	Average	31.8 °C
Li4	Max	31.4 °C
	Min	30.0 °C
	Average	30.4 °C
Li5	Max	32.7 °C
	Min	29.6 °C
	Average	31.4 °C
Li6	Max	30.3 °C
	Min	28.9 °C
	Average	29.3 °C
Li7	Max	29.9 °C
	Min	28.7 °C
	Average	29.2 °C
Li8	Max	33.6 °C
	Min	29.0 °C
	Average	30.0 °C

Parámetros	
Emisividad	0.95
Temp. refl.	29 °C

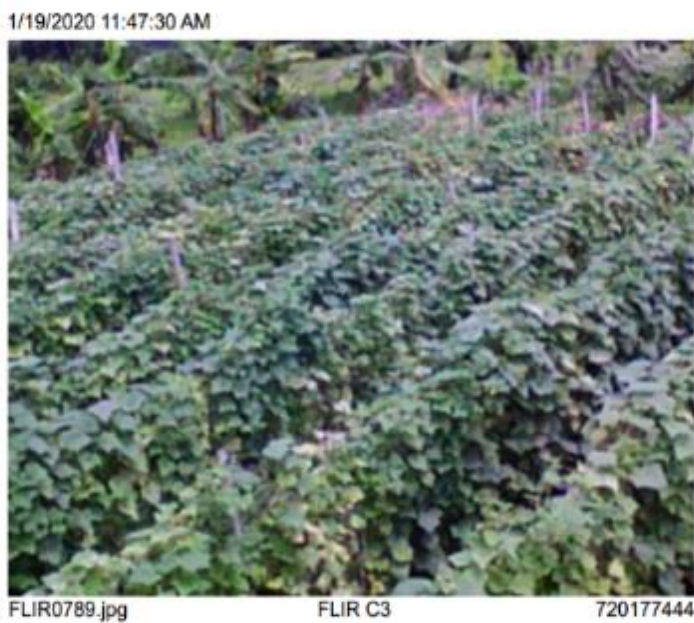
Figura 13. Reporte 10

Medidas		
Sp1		31.9 °C
Li1	Max	33.6 °C
	Min	31.1 °C
	Average	32.1 °C
Li2	Max	33.2 °C
	Min	31.7 °C
	Average	32.3 °C
Li3	Max	33.8 °C
	Min	32.2 °C
	Average	32.8 °C
Li4	Max	34.1 °C
	Min	31.9 °C
	Average	32.7 °C
Li5	Max	33.7 °C
	Min	31.8 °C
	Average	32.8 °C
Li6	Max	33.0 °C
	Min	30.8 °C
	Average	32.0 °C
Li7	Max	33.9 °C
	Min	32.0 °C
	Average	32.7 °C
Parámetros		
Emissividad		0.95
Temp. refl.		32 °C

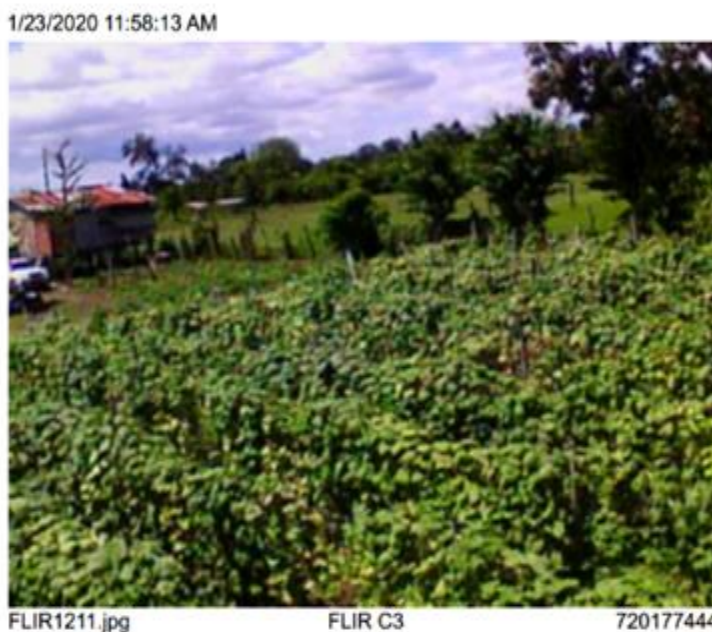
Figura 17. Reporte 14

Medidas	
Sp1	34.8 °C
Sp2	32.8 °C
Li1	Max 35.6 °C
	Min 30.1 °C
	Average 31.9 °C
Li2	Max 33.4 °C
	Min 30.8 °C
	Average 32.0 °C
Li3	Max 33.5 °C
	Min 31.1 °C
	Average 32.4 °C
Li4	Max 33.9 °C
	Min 30.7 °C
	Average 31.8 °C
Li5	Max 32.3 °C
	Min 30.7 °C
	Average 31.5 °C
Li6	Max 32.1 °C
	Min 30.7 °C
	Average 31.4 °C
Parámetros	
Emisividad	0.95
Temp. refl.	31 °C
