**PONTIFICIA UNIVERSIDAD CATÓLICA DEL ECUADOR
FACUTAD DE CIENCIAS HUMANAS
ESCUELA DE CIENCIAS GEOGRÁFICAS**

**DISERTACIÓN PREVIA A LA OBTENCIÓN DEL TÍTULO DE INGENIERA
GEÓGRAFA EN GESTIÓN AMBIENTAL**

**PERCEPCIÓN SOCIAL DEL RIESGO DE LAS QUEBRADAS ATUCUCHO Y
RUMIHURCO EN EL BARRIO ATUCUCHO DE LA CIUDAD DE QUITO**

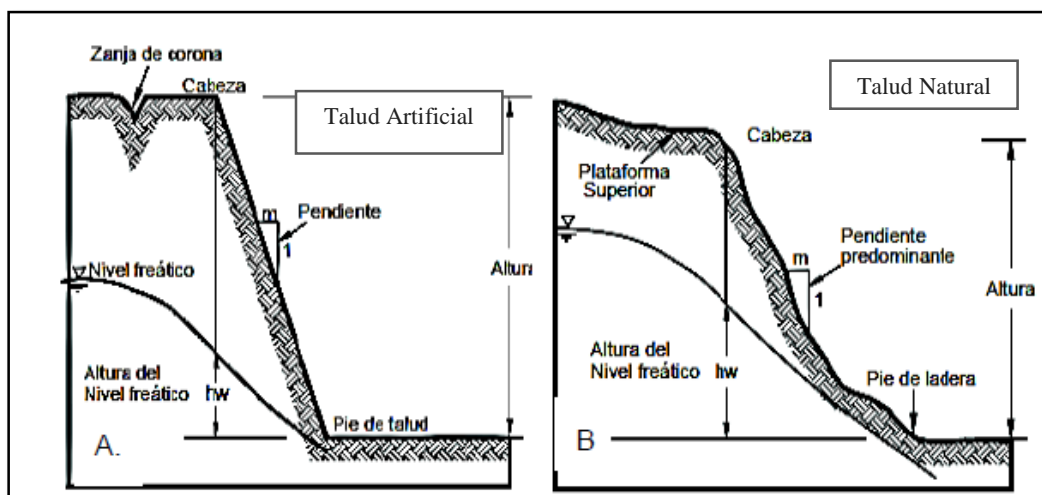
Figura No.1 Nomenclatura de taludes y laderas

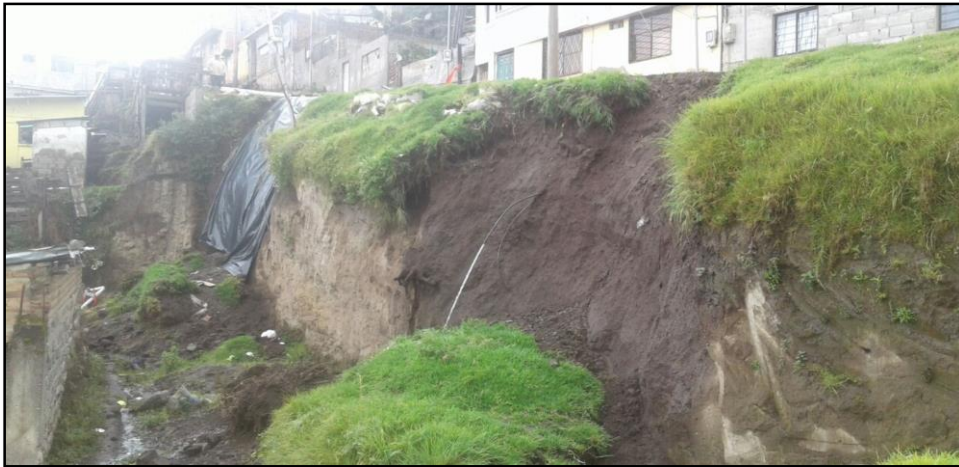
Foto No. 8 Rotura de Tubería Zona San Jacinto, Barrio Atucucho

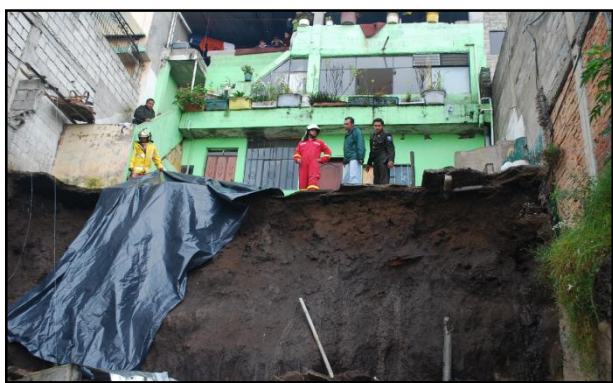
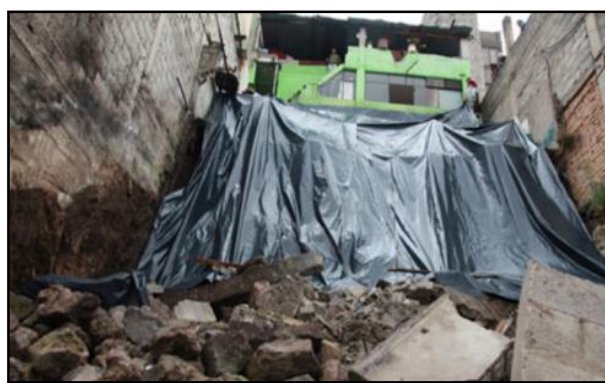
Foto No. 10-11 Deslizamiento en la calle 25 y 26, Barrio Atucucho

Estas fotografías reflejan la mala planificación de las viviendas y la falta de asesoramiento técnico, puesto que, al ingresar maquinaria para nivelar un terreno saturado de agua por la

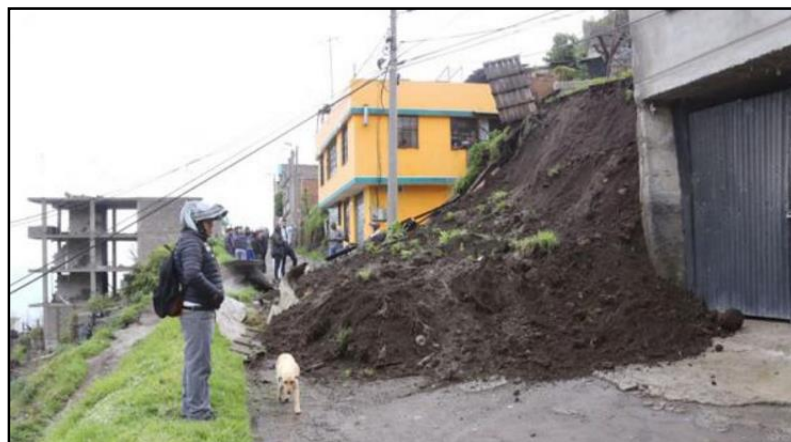
Foto No. 15 Colapso de muros y deslizamientos en Atucucho por lluvias

El 14 de marzo se reportaron cuatro emergencias en el sector producto de las fuertes lluvias y de los movimientos en masa que se producen en el lugar incitando la obstaculización de las vías de ingreso, esto se debe a la saturación que el agua produce en el suelo generando inestabilidad y por consiguiente el colapso de estructuras superficiales que han sido establecidas sin criterios técnicos, sin embargo a pesar de las advertencias y de los sucesos pasados la construcción en el barrio no para, como se puede observar en la foto el proceso de construcción de una casa de cuatro pisos al borde de la ladera.

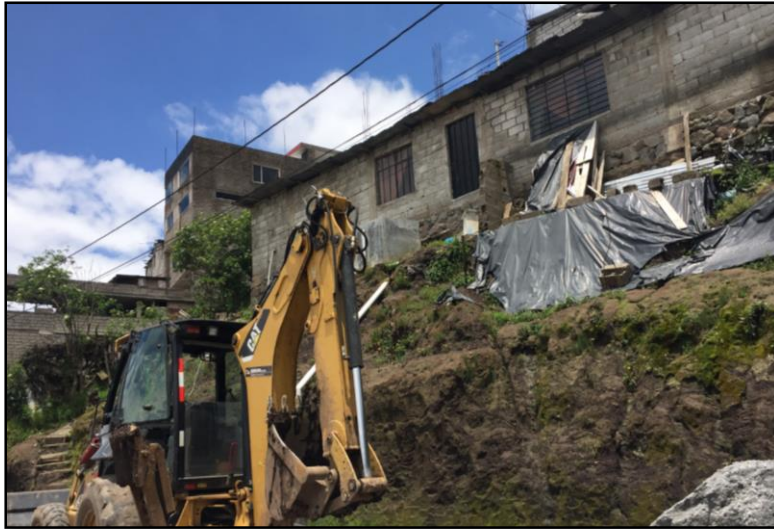
Foto No.26 Arreglos estructurales, sector San Jacinto

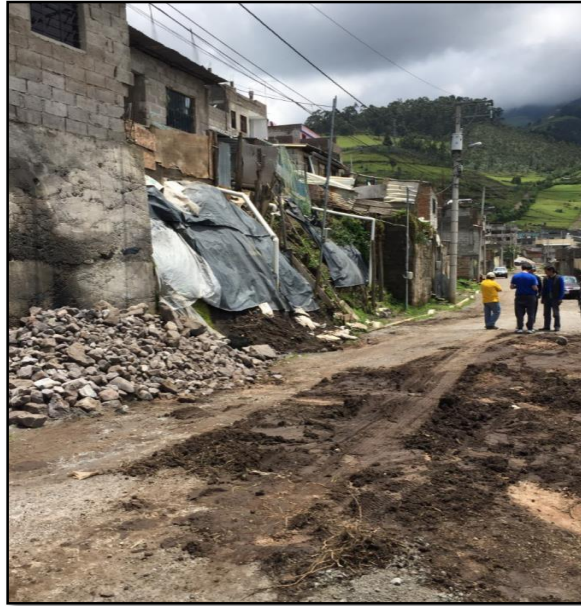
Foto No.28 Arreglos estructurales, sector San Jacinto

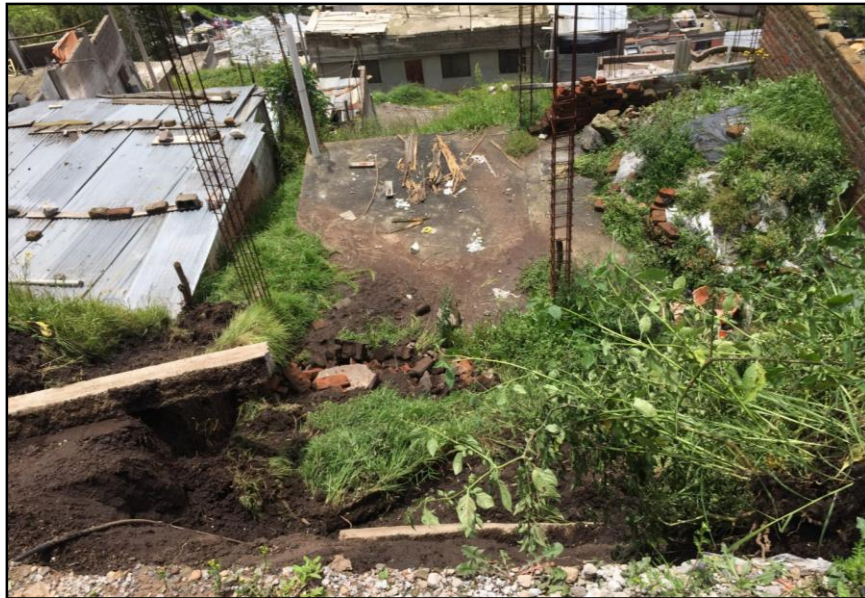
Foto No.29 Deslizamiento de tierra Sector Laderas del Cisne

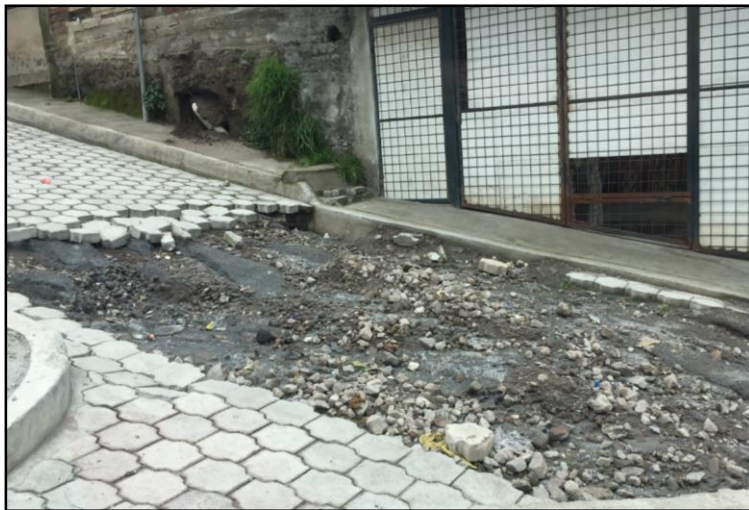
Foto No.31 Daños en adoquinado por época lluviosa

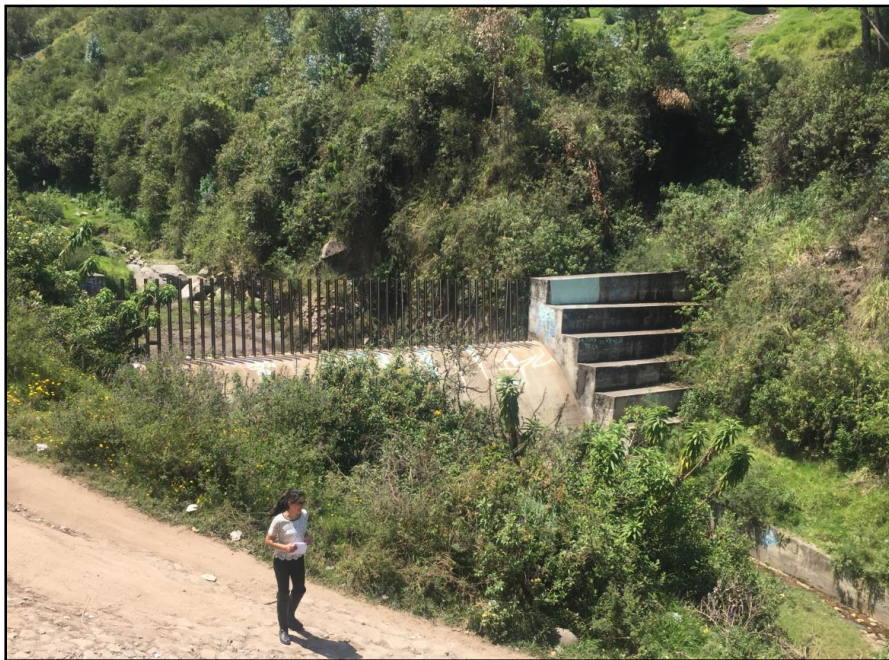
Foto No.33 Medidas estructurantes Quebrada Rumihurco
