**PONTIFICIA UNIVERSIDAD CATÓLICA DEL ECUADOR**

**TRABAJO DE INTEGRACIÓN CURRICULAR**

**TEMA: INVENTARIO VIAL DEL CANTÓN JIPIJAPA FASE I,  
DE LA PROVINCIA DE MANABÍ**

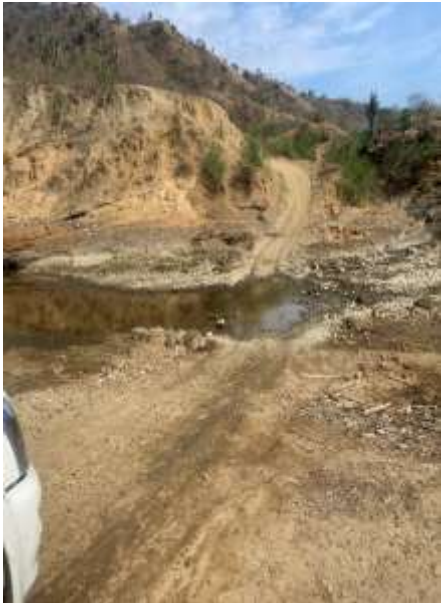
| Gid del tramo | Imagen | Observación | Propuesta |
|---|---|---|---|
| 3153 | | El rio cruza la vía obstaculizando el paso de vehículos, sobre todo en invierno, además existe presencia de rocas medianas y grandes en el tramo de vía. | Al ser un camino de uso principalmente agrícola se podría construir un baden, mejorando el paso de vehículos con el fin de ayudar a los sectores cercanos centrados en la agricultura y ganadería. |

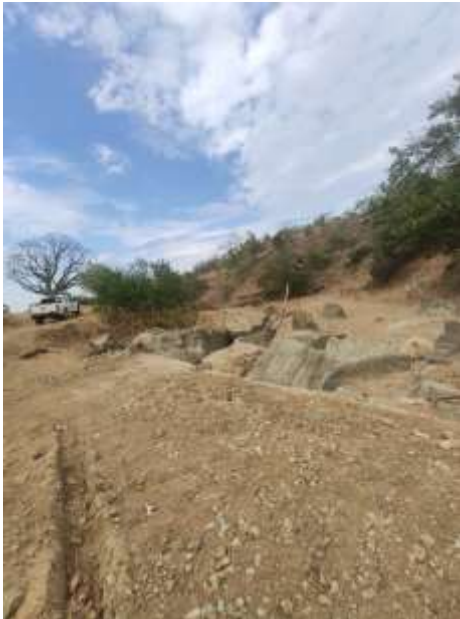
| Gid del tramo | Imagen | Observación | Propuesta |
|---|---|---|---|
| 3148 | | Existe una falla geológica en un tramo de la vía como se puede apreciar la presencia de este vacío y las rocas de gran tamaño puede ser una amenaza para la integridad tanto de personas como vehículos | Instalar y adecuar barreras laterales en este tramo de vía, o señalizar dicha falla geológica. |

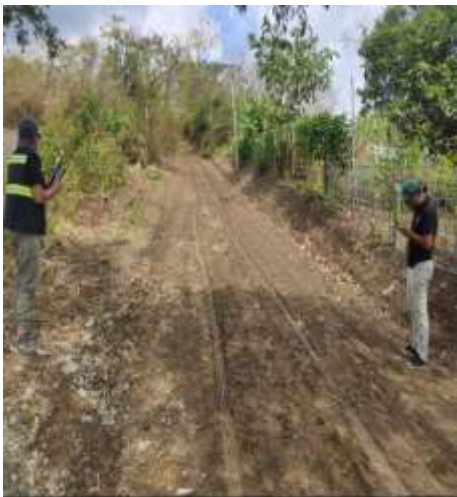
| 2995 | | La capa de rodadura está afectada y dificulta gravemente el acceso a los habitantes de la comunidad con sus vehículos incluso a los vehículos de doble tracción. | Cambiar la capa de rodadura existente por lastre o empedrado y construir cunetas. |

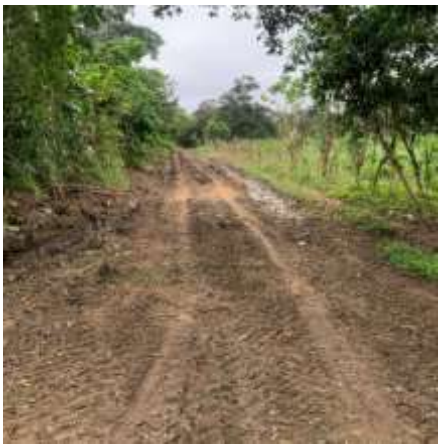
| 2967 | | La capa de rodadura existente está en mal estado y complica el acceso vehicular afectando a la comunidad agrícola y ganadera del sector. | Cambiar la capa de rodadura existente por lastre o empedrado y construir cunetas. |

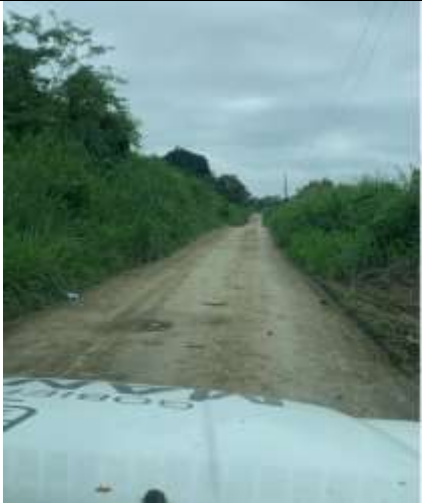
| 3294 | | Esta vía presenta varios baches y hundimientos considerables, dificultando el paso de vehículos de las comunidades cercanas. | Al ser una vía muy importante porque conecta varios asentamientos humanos se podría realizar un mejoramiento de la capa de rodadura y cubrir las fallas de la calzada. |

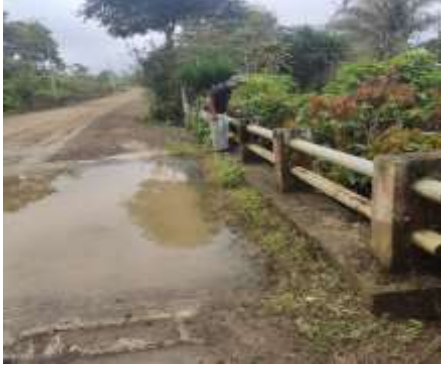
| Puente | Imagen | Observación | Propuesta |
|---|---|---|---|
| 5 | | La capa de rodadura del puente se encuentra deteriorada debido al mal funcionamiento del sistema de drenaje del puente causando acumulación de agua. | Mejorar la capa de rodadura del puente y el sistema de drenaje del mismo. |

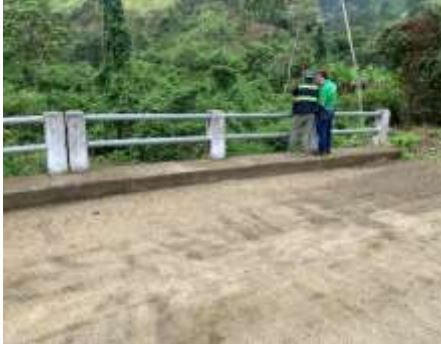
| Puente | Imagen | Observación | Propuesta |
|---|---|---|---|
| 4 | | Los lados laterales del puente presentan una abundante capa vegetal lo cual no permite visualizar el estado de las protecciones. | Realizar la limpieza de esas zonas del puente. |

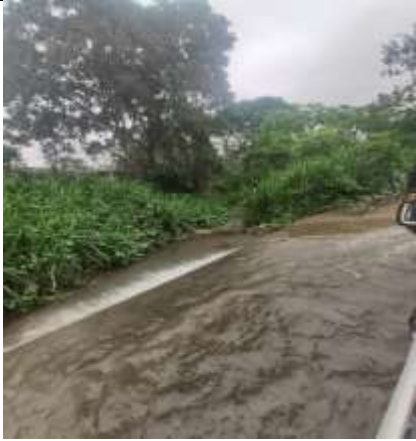
| Gid del tramo | Imagen | Observación | Propuesta |
|---|---|---|---|
| 3281 | | Este pequeño efluente cruza por la vía en un ligero tramo, dañando la capa de rodadura y dificultando la circulación de vehículos. | Se puede realizar un baden el cual transporte el agua de este efluente por debajo de la vía. |

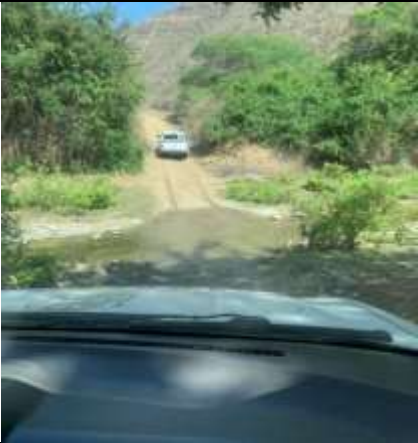
| 2910 | | El efluente atraviesa la vía obstaculizando el paso de vehículos, además existe cruce de ganado en ese tramo. | Construir un baden para mejorar el paso de los vehículos, y además colocar señalización de precaución por el cruce de ganado. |

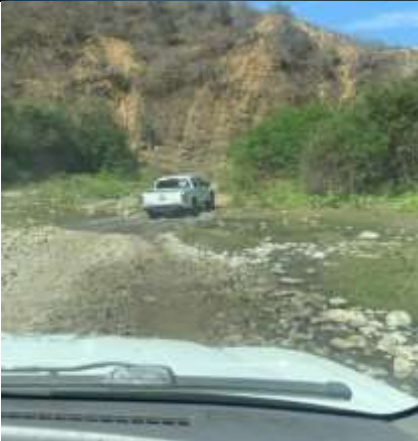
| 2829 | | El efluente acarrea rocas medianas y grandes que son un riesgo para el paso de vehículos en el sector, además del deterioro de la capa de rodadura. | Remover las rocas del camino y además construir un baden para evitar el deterioro de la capa de rodadura. |
