**PONTIFICIA UNIVERSIDAD CATÓLICA DEL ECUADOR  
ESCUELA DE CIENCIAS AGRÍCOLAS Y AMBIENTALES**

**TRABAJO DE TITULACIÓN PREVIO A LA OBTENCIÓN DEL TÍTULO DE  
INGENIERÍA AMBIENTAL**

**“EVALUACIÓN DE LA CALIDAD DE AGUA DEL RÍO MONJAS E  
IDENTIFICACIÓN DE LOS PRINCIPALES PUNTOS DE CONTAMINACIÓN”**

**FEBRERO, 2025**

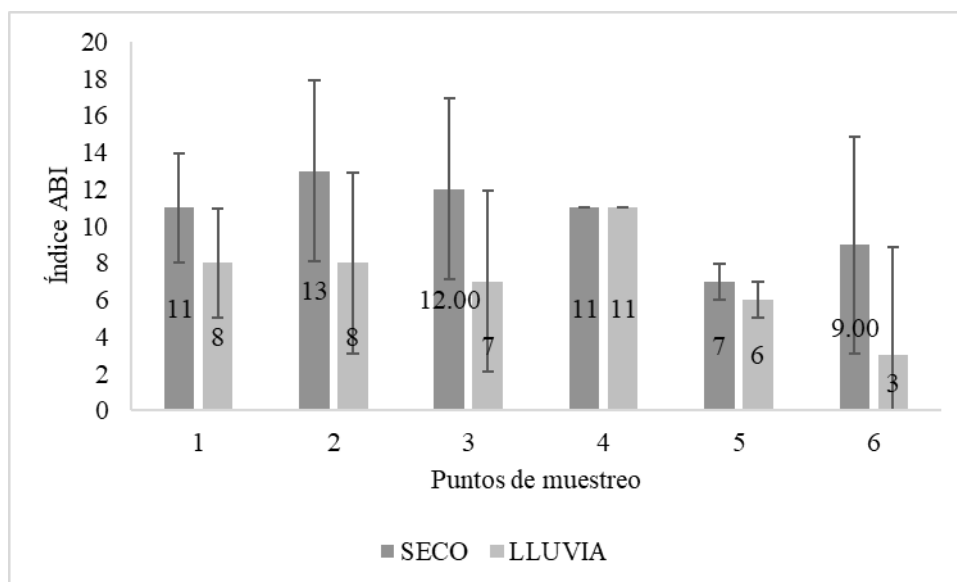
**Figura 2.**  
Valores del índice ABI en las seis estaciones de monitoreo

*Nota.* Valores del índice ABI en las seis estaciones de monitoreo, estimado para época seca y época de lluvia.

Durante el análisis de los resultados del Índice Biológico Andino (ABI), se observó que los valores obtenidos en las seis estaciones de muestreo oscilaron entre 3 y 12 puntos, tanto en la época seca como en la lluviosa. Según la tabla de clasificación, estos valores colocan la calidad del agua en la categoría de "Pésima", lo que indica un estado ecológico crítico en el río Las Monjas. Esta uniformidad en los resultados a lo largo de las estaciones y temporadas sugiere una afectación constante por factores antropogénicos, como descargas

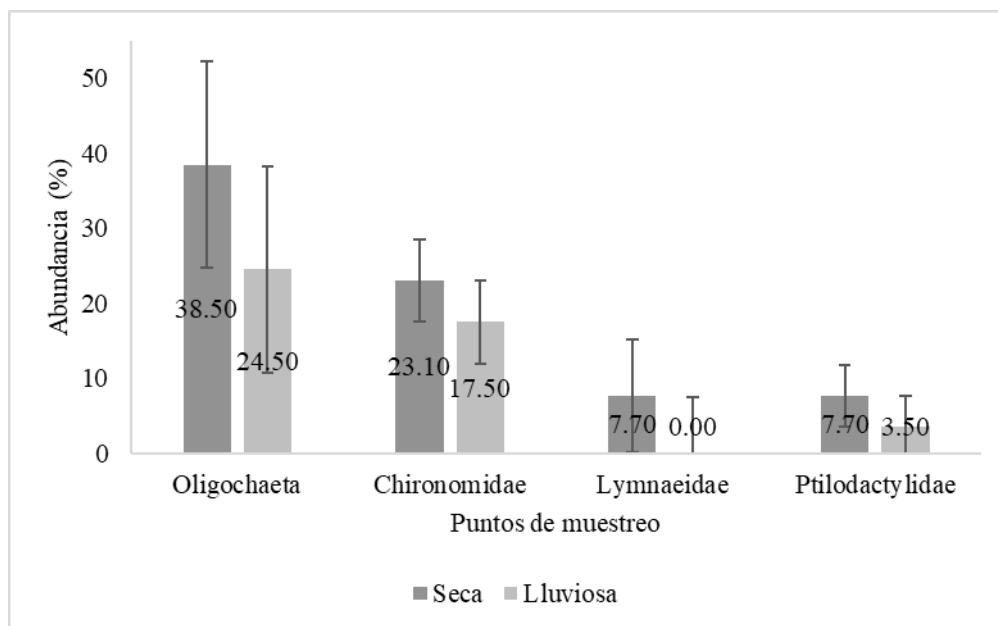
**Figura 3.**  
*Abundancia de macroinvertebrados en el punto 1*

Los resultados obtenidos en el río Las Monjas muestran variaciones notables en la abundancia de macroinvertebrados entre las épocas seca y lluviosa. Oligochaeta, que representó el 38,5% en la época seca, disminuyó a 24,5% en la lluviosa, lo que indica su capacidad para sobrevivir en ambientes con alta carga orgánica, comunes en ecosistemas impactados por la actividad humana. De manera similar, Chironomidae mostró una reducción en su abundancia, pasando de 23,1% en la estación seca a 17,5% en la lluviosa. Esto podría

estar relacionado con la oxigenación del agua y el aumento de sedimentos en el cauce del río durante la temporada de lluvias.

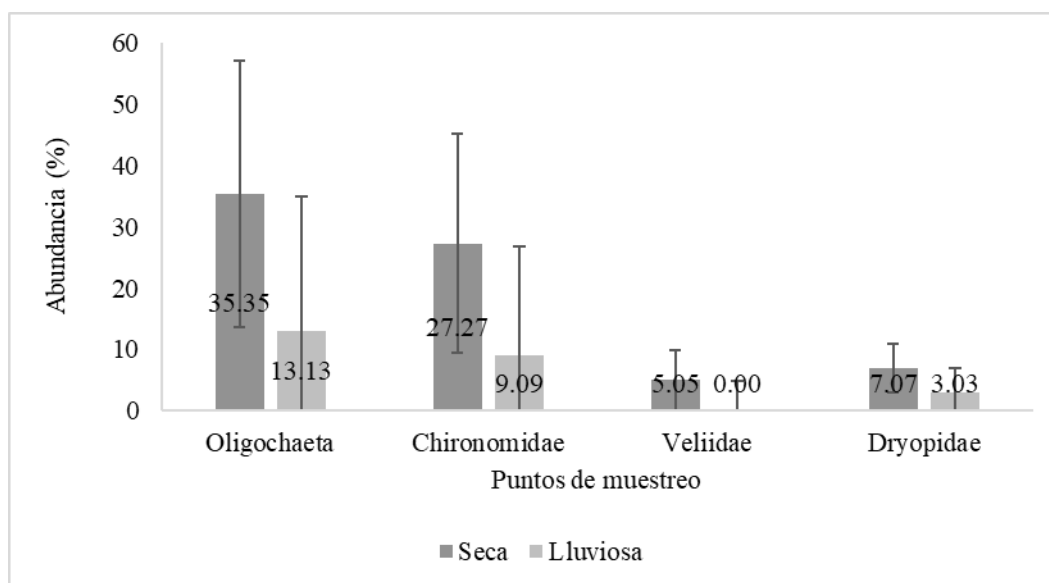
**Figura 4.**

*Abundancia de macroinvertebrados por familia del punto 2*

Los resultados obtenidos en el río Las Monjas muestran diferencias estacionales en la abundancia de macroinvertebrados. Oligochaeta, que representó el 35,35% en la época seca, disminuyó a 13,13% en la lluviosa, lo que sugiere su adaptación a condiciones de alta carga orgánica, como reportado por Ferrington (2008), quien señala que Oligochaeta es comúnmente encontrado en ambientes con alta contaminación orgánica. Chironomidae mostró una disminución de 9,09% en la seca a 27,27% en la lluviosa, lo que refleja su capacidad para tolerar variaciones en la calidad del agua, especialmente en lo que respecta a oxigenación y sedimentos, características que son indicativas de contaminación, como se mencionó en estudios de Strayer (2008).

En cuanto a los grupos más sensibles, Veliidae estuvo ausente en la época lluviosa, y Dryopidae disminuyó de 7,07% en la seca a 3,53% en la lluviosa. Este patrón sugiere que son más vulnerables a las alteraciones del hábitat, lo cual ha sido documentado por Harding et al.

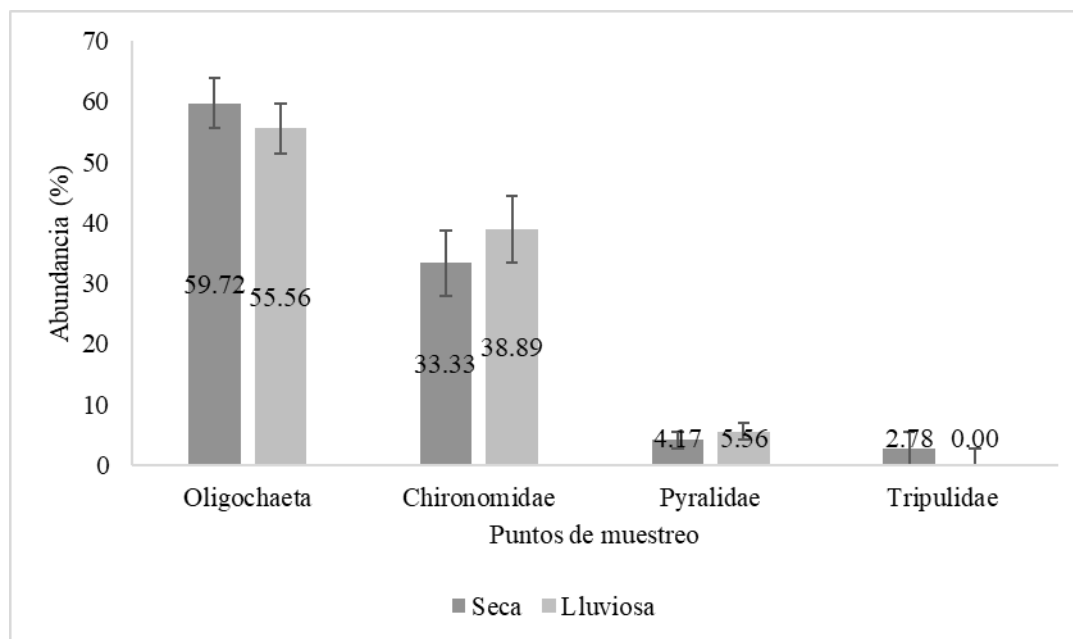
**Figura 5.**  
*Abundancia de macroinvertebrados por familia del punto 3*

Los resultados obtenidos en el punto 3 del río Las Monjas muestran que Oligochaeta y Chironomidae son los grupos más dominantes, con abundancias de 59,72% y 55,56% en la época seca, respectivamente, y 55,56% y 38,89% en la lluviosa. Este patrón resalta la capacidad de estos grupos para adaptarse a ambientes con alta carga orgánica y baja calidad del agua, características comunes en ecosistemas impactados. Diversos estudios han documentado la tolerancia de Oligochaeta y Chironomidae a condiciones de alta contaminación y bajos niveles de oxígeno disuelto, y ambos grupos son conocidos por ser indicadores biológicos de la calidad del agua en cuerpos de agua contaminados (Canhoto et al., 2016; Wiberg-Larsen, 2018).

Por otro lado, Pyralidae y Tripulidae presentan abundancias considerablemente menores, con valores de 4,17% a 5,56% para Pyralidae y la ausencia de Tripulidae en la época lluviosa. Estas bajas representaciones podrían indicar una mayor sensibilidad de estos grupos

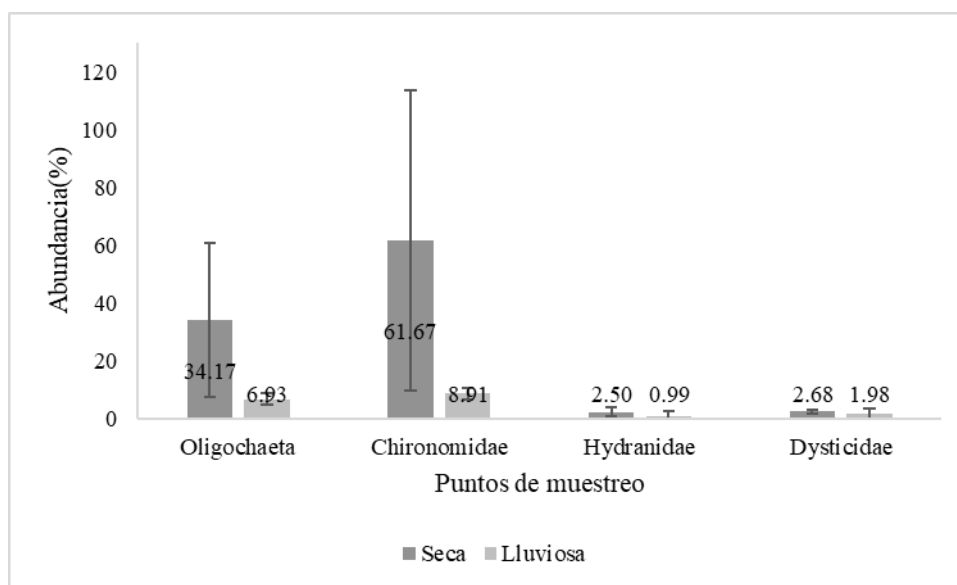
**Figura 6.**  
*Abundancia de macroinvertebrados en el punto 4*

La notable dominancia de Chironomidae durante la época lluviosa (61,67%) en comparación con la seca (8,91%) sugiere una alta tolerancia de estos organismos a condiciones de mayor turbidez y contaminación, características comunes durante los periodos de lluvia. Este patrón es consistente con estudios previos que han señalado que los Chironomidae son indicadores biológicos efectivos de la calidad del agua, ya que su presencia y abundancia reflejan variaciones en las condiciones ecológicas de los hábitats acuáticos (Serra et al., 2017)

Por otro lado, la mayor abundancia de Oligochaeta en la época seca (34,17%), disminuyendo a un 6,93% en la lluviosa, sugiere que estas condiciones no favorecen su desarrollo. Heino et al. (2015) han señalado que los Oligochaeta suelen preferir ambientes con menor alteración hidrológica y menor arrastre de material particulado, siendo más vulnerables a los cambios bruscos del hábitat provocados por el incremento de la escorrentía

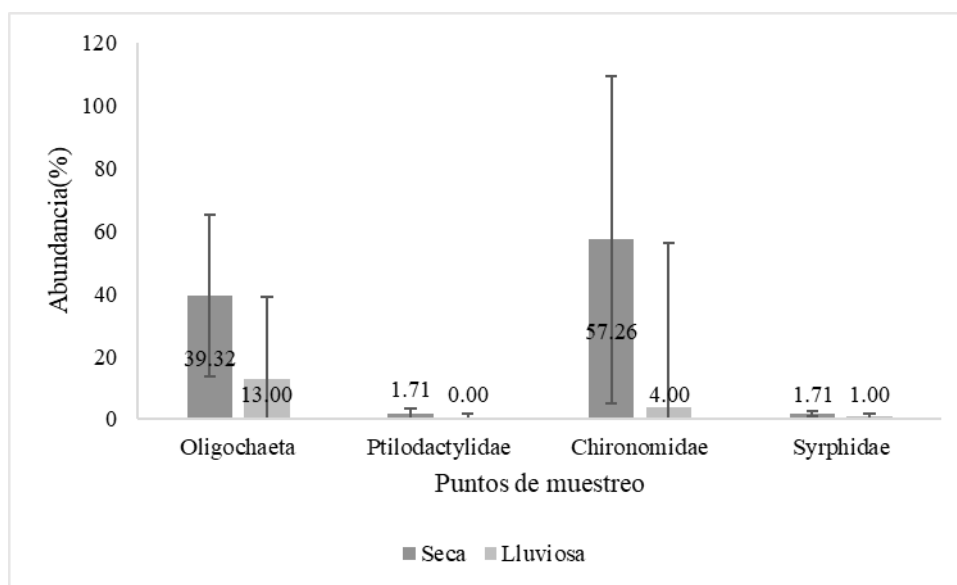
### Figura 8.

*Abundancia de macroinvertebrados por familia del punto 6*

Los resultados del punto 6 destacan la influencia de las condiciones ambientales estacionales en la distribución de macroinvertebrados. Chironomidae, con una abundancia del 57,26% en la época lluviosa y solo un 4,00% en la seca, refleja su capacidad de adaptarse a condiciones adversas, como alta turbidez y contaminación. Serra et al. (2017) señalan que este grupo prospera en ambientes impactados debido a su tolerancia a bajos niveles de oxígeno y a la acumulación de materia orgánica.

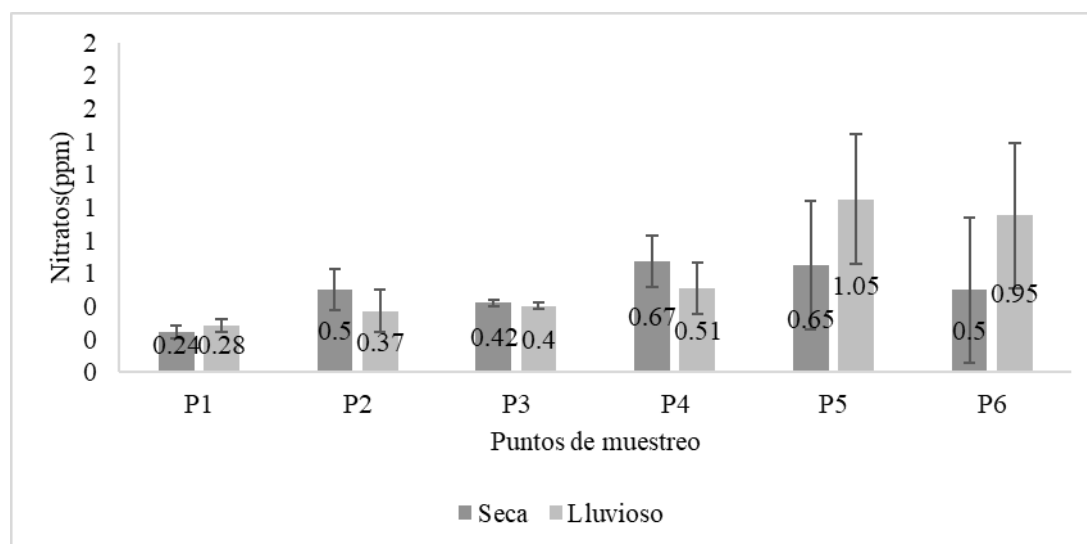
**Figura 15**

Nitratos de la zona de estudio en las diferentes épocas

Los valores de nitratos en las muestras oscilan entre 0,24 ppm y 0,65 ppm en la época seca, y entre 0,28 ppm y 1,05 ppm en la época lluviosa, estando muy por debajo del límite máximo permisible de 13 ppm establecido por el Acuerdo Ministerial 097. Esto indica un nivel bajo de contaminación por nitratos, lo cual es consistente con áreas donde las fuentes de

nutrientes son limitadas o donde hay mecanismos naturales que regulan su concentración, como lo señalan Costa (2021).

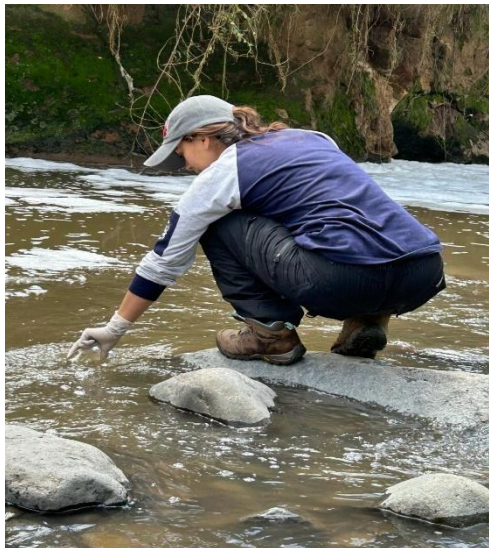
a. Toma de muestra de agua

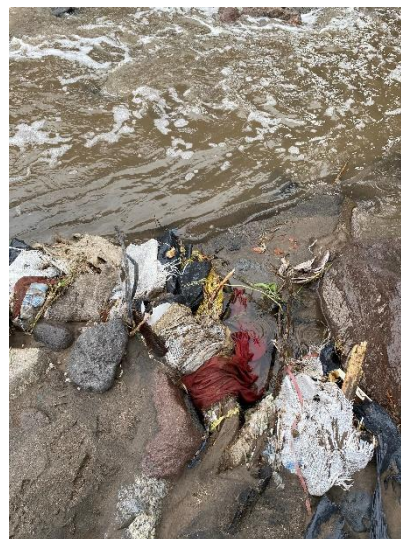
b. Desechos inorgánicos presentes en la ribera del río

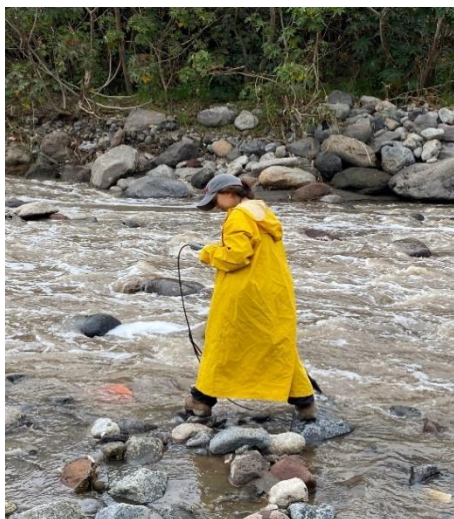
c. Medición de parámetros físicos *in situ*

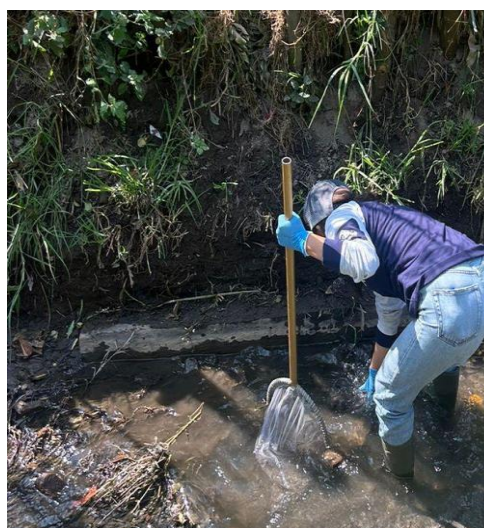
d. Colecta de macroinvertebrados

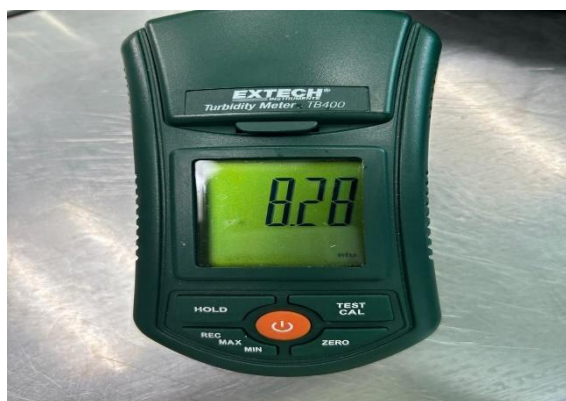
c Análisis de la Turbidez
