PONTIFICIA UNIVERSIDAD CATÓLICA DEL ECUADOR

TRABAJO DE TITULACIÓN:

**DETERMINACIÓN DEL ESTRÉS HÍDRICO DE UN CULTIVO DE PLÁTANO MEDIANTE
LA TERMOGRAFÍA EN EL SITIO LIMÓN DEL CANTÓN BOLÍVAR.**

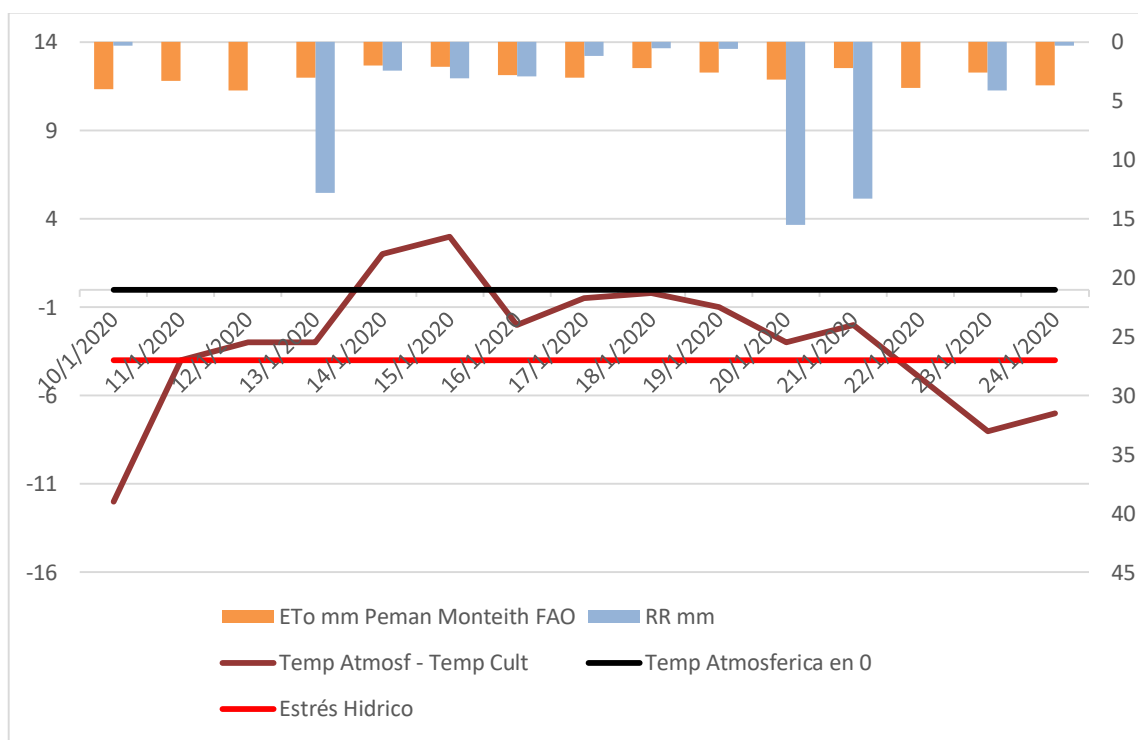
Figura # 2. Gráfica de las condiciones climáticas del sitio Limón donde se localiza el cultivo de plátano

Durante el 10, 11, 13, 18, 22, 23, y 24 de enero el cultivo de plátano tuvo una temperatura mayor a los 4 grados por encima de la temperatura atmosférica. La mayor diferencia de temperaturas la tenemos el día 10 de enero ya que en este día se llegó a tener una temperatura de 12.3 grados por encima de la atmosférica, el día 11 la temperatura sigue siendo superior a la atmosférica por al menos 4 grados, pero esta empieza a disminuir. Las lluvias comenzaron el 13 de enero y las temperaturas del cultivo de plátano comenzaron a disminuir cayendo por debajo de la línea de estrés hídrico. El 20 y 21 de enero existieron precipitaciones altas pero la temperatura del cultivo en el día 22 de enero supero nuevamente la temperatura atmosférica por 4 grados esta tendencia se mantiene hasta el 24 de enero.

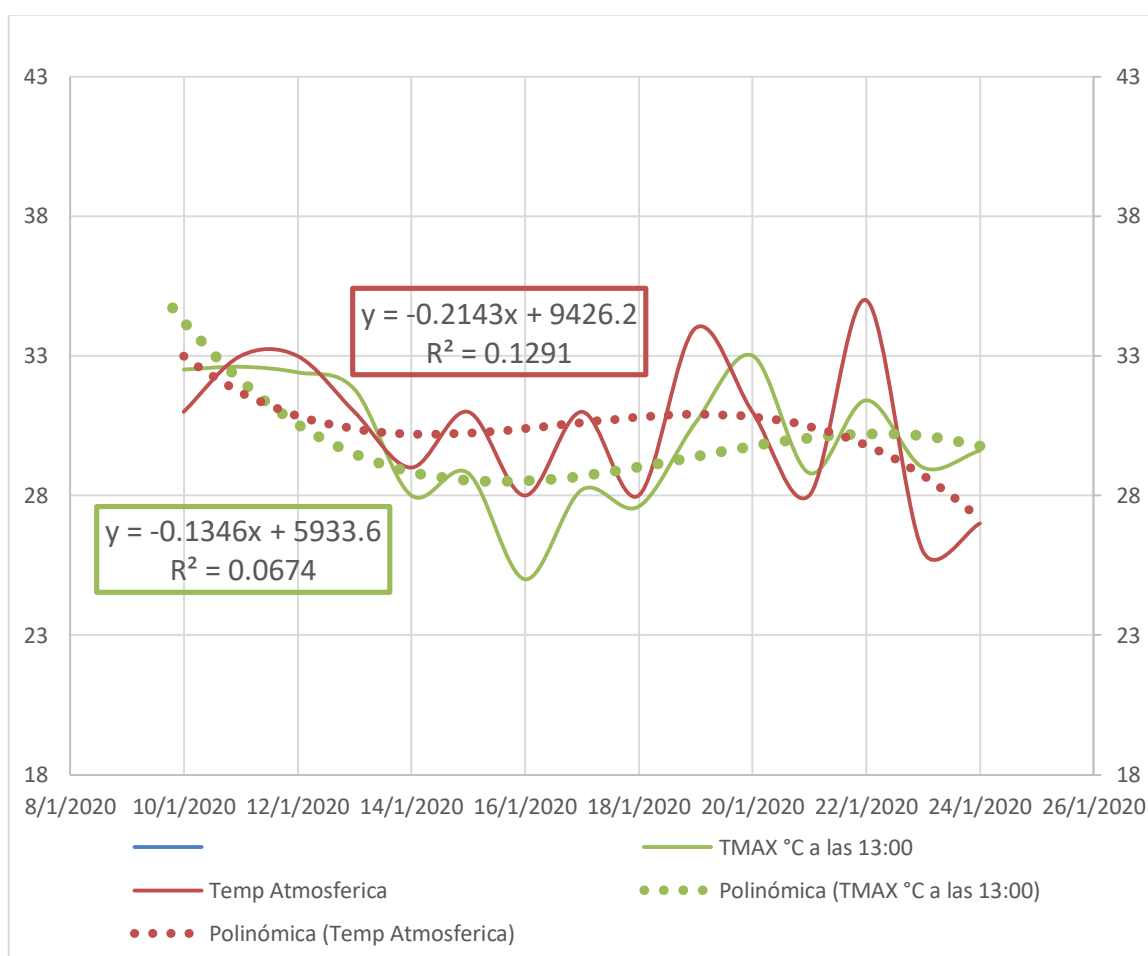
Figura # 3. Gráfica de error de instrumento

El error del instrumento está representado por el gráfico de la figura # 3. Existe un error casi imperceptible cuando comparamos la temperatura máxima de la estación a las 13 horas vs la temperatura reflejada por la cámara FLIR, no obstante, si se nota una diferencia. Este error se atribuye a que las mediciones en el cultivo de plátano fueron realizadas antes de las 13 horas, por ende, se tendrá un margen de error mínimo. Obteniendo así, el valor de R^2 igual a 0.0674 y el valor de R^2 igual a 0.1291, para cada una de las líneas de tendencia.

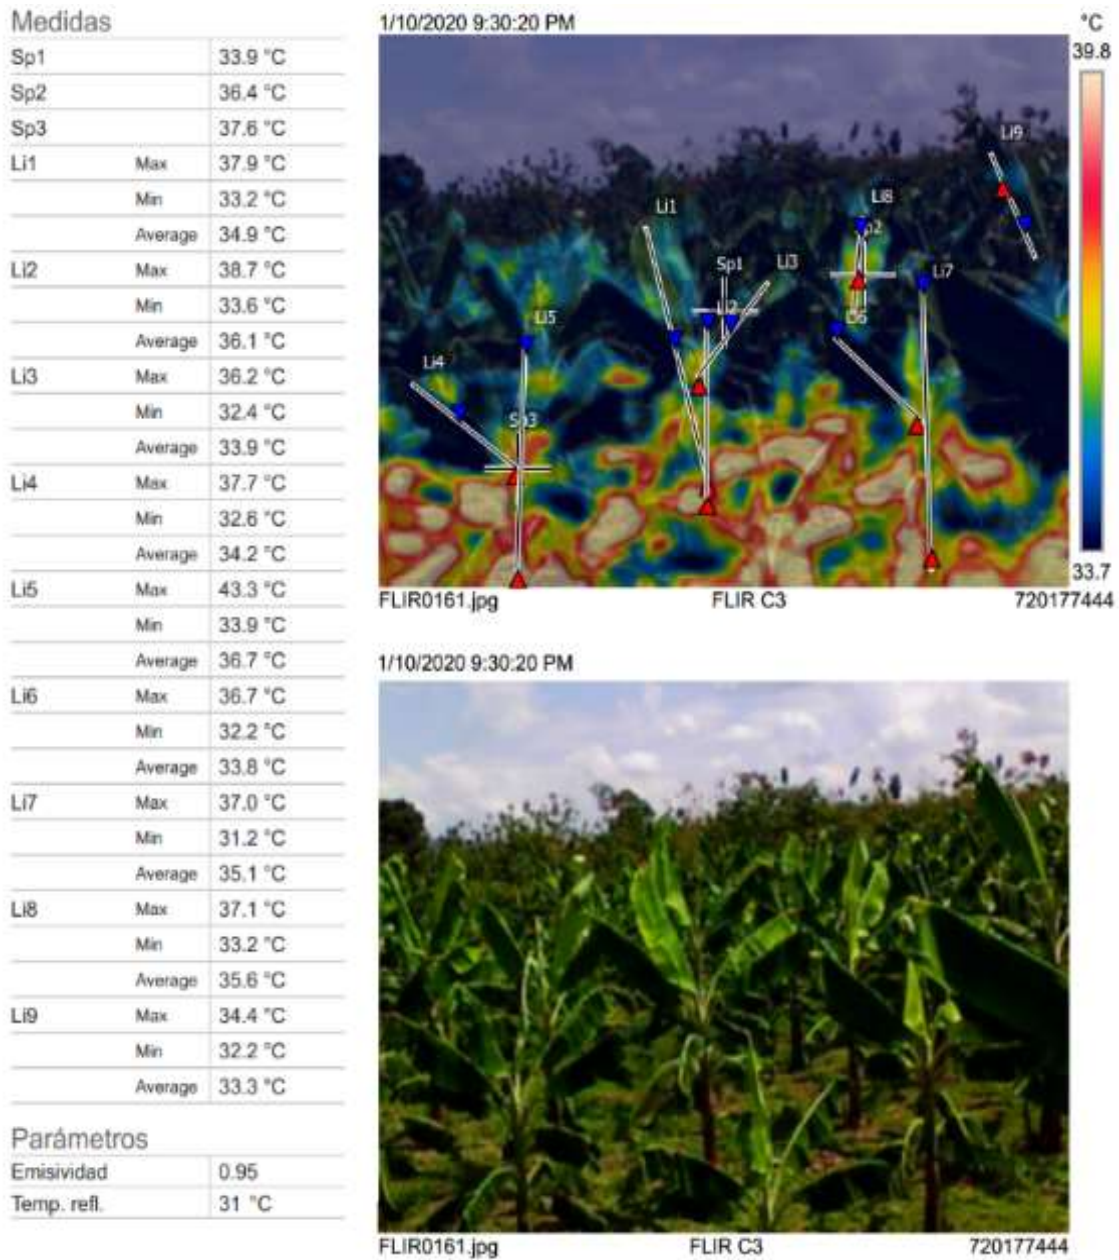
Figura # 4. Primer reporte hecho en el software Flir Tools

FECHA	TMAX °C a las 13:00	ETo mm Penman Monteith FAO	RR mm
10/01/2020	32,5	4	0,3

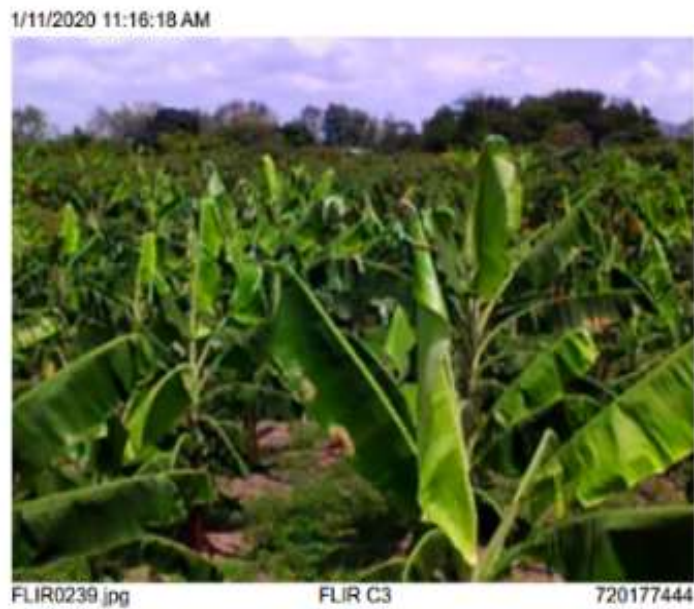
Figura # 5. Segundo reporte hecho en el software Flir Tools

Medidas		
Sp1		37.7 °C
Sp2		38.5 °C
Sp3		38.7 °C
Li1	Max	37.7 °C
	Min	33.1 °C
	Average	36.1 °C
Li2	Max	33.5 °C
	Min	28.7 °C
	Average	29.9 °C
Li3	Max	34.0 °C
	Min	29.3 °C
	Average	32.2 °C
Li4	Max	37.4 °C
	Min	33.5 °C
	Average	35.2 °C
Li5	Max	38.5 °C
	Min	30.4 °C
	Average	32.3 °C
Li6	Max	34.0 °C
	Min	30.7 °C
	Average	32.9 °C
Li7	Max	35.2 °C
	Min	33.2 °C
	Average	34.0 °C
Li8	Max	39.0 °C
	Min	33.0 °C
	Average	36.2 °C
Li9	Max	34.2 °C
	Min	32.9 °C
	Average	33.6 °C
Li10	Max	32.9 °C
	Min	30.8 °C
	Average	31.4 °C
Parámetros		
Emisividad		0.95
Temp. refl.		33 °C

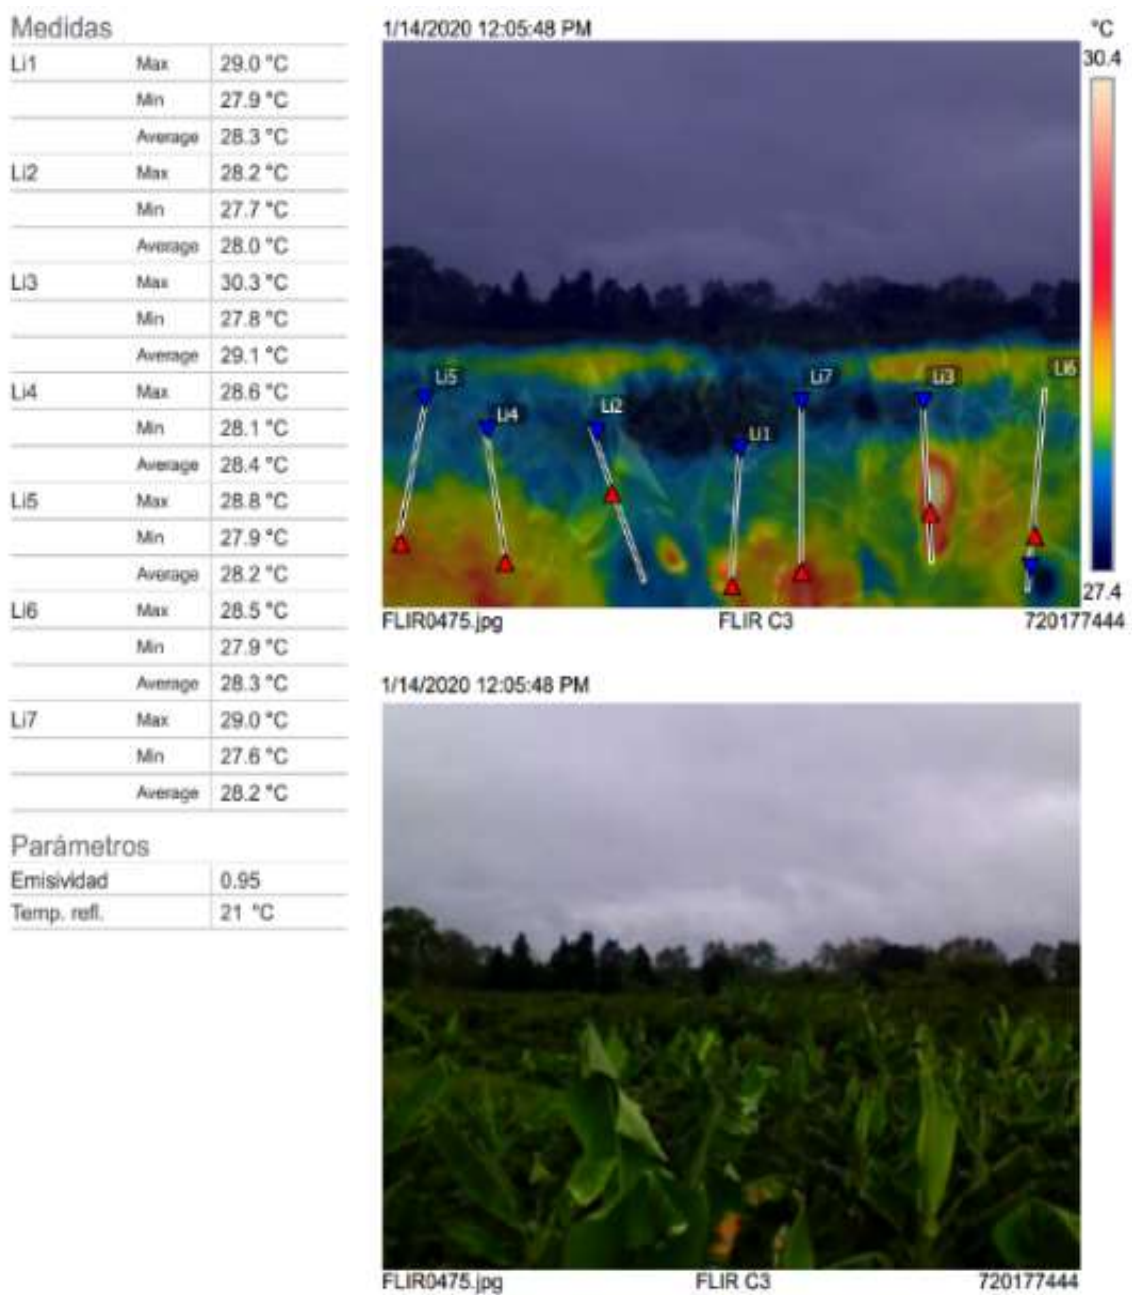
Figura # 8. Quinto reporte hecho en el software Flir Tools

FECHA	TMAX °C a las 13:00	ETo mm Penman Monteith FAO	RR mm
14/01/2020	28	2	2,4

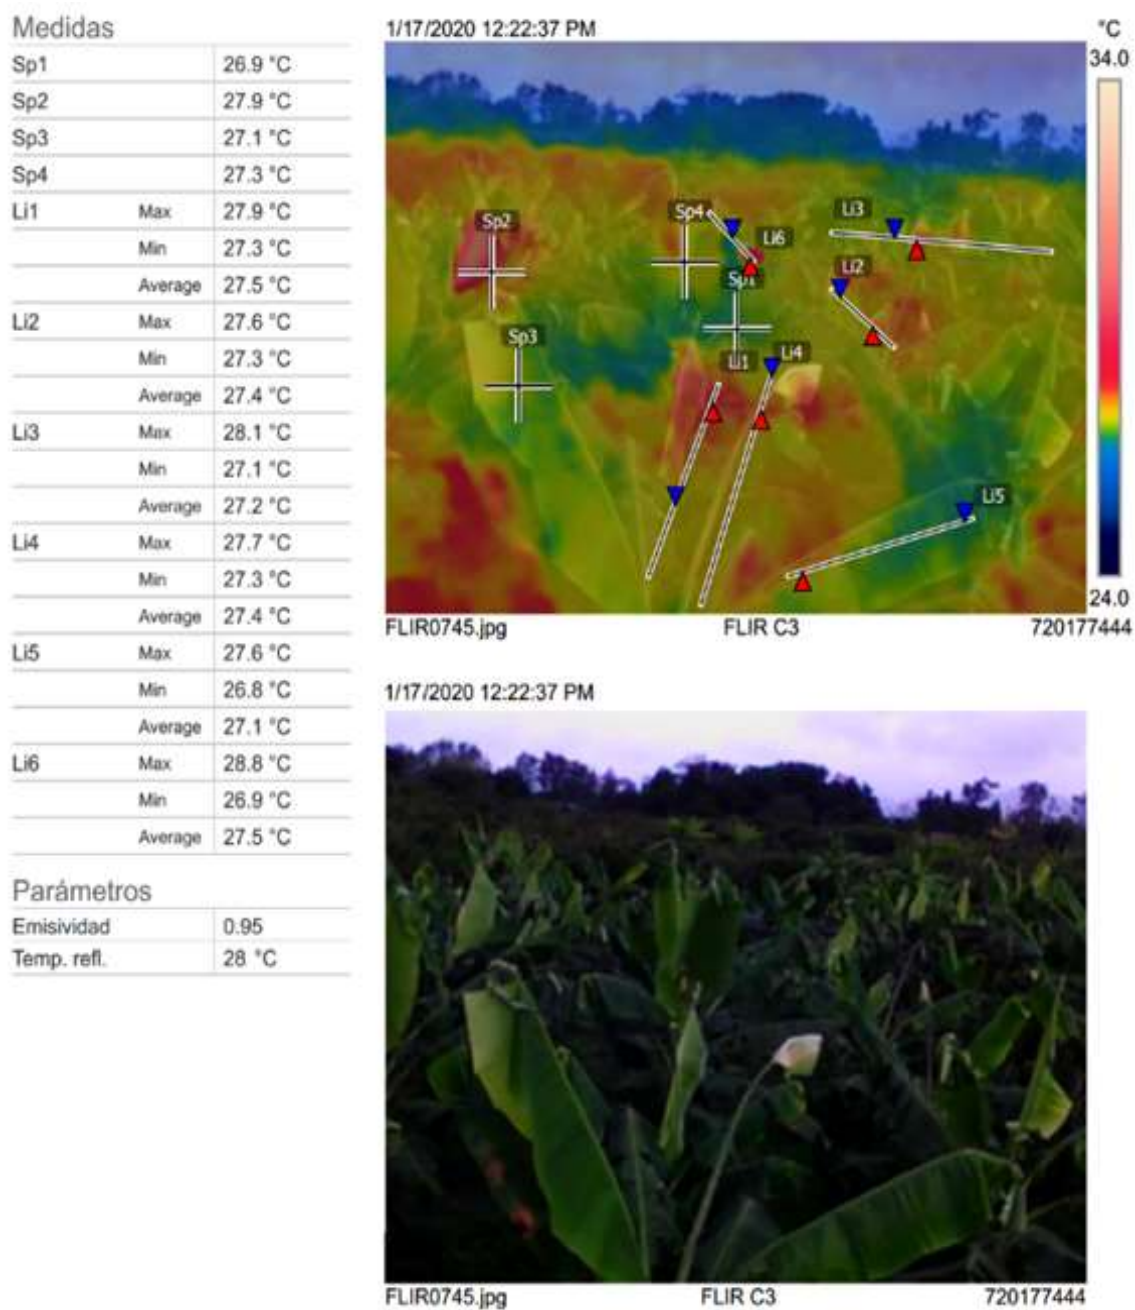
Figura # 11. Octavo reporte hecho en el software Flir Tools

FECHA	TMAX °C a las 13:00	ETo mm Penman Monteith FAO	RR mm
17/01/2020	28,2	3	1,2

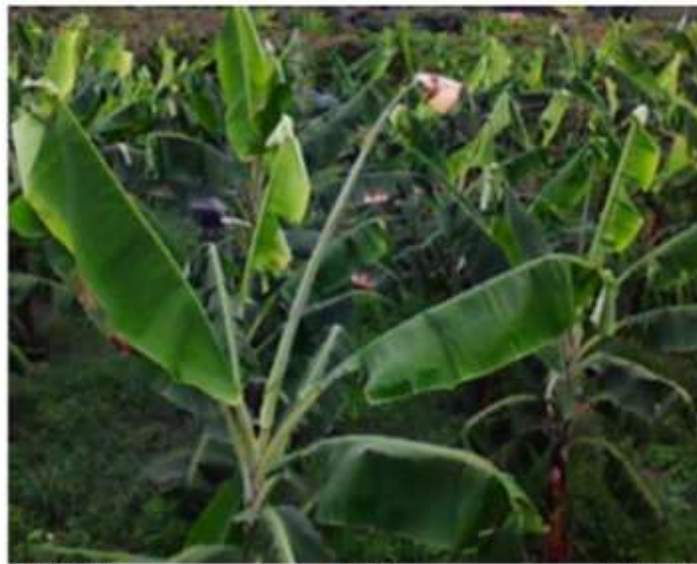
Figura # 12. Noveno reporte hecho en el software Flir Tools

FLIR0853.jpg FLIR C3 720177444

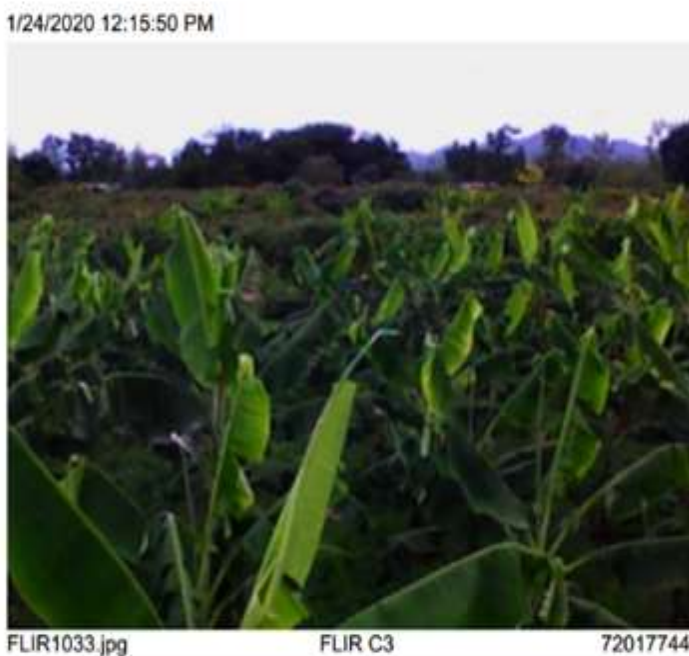
Figura # 18. Décimo quinto reporte hecho en el software Flir Tools

Emisividad	0.95
Temp. refl.	32 °C

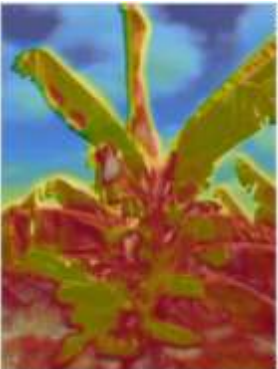
Figura # 22. Foto módulo #2, foto 3
enero 11 2020

Módulos	Temperatura
1	39 °C
Temp. atm.	33 °C
Dif. de temp.	6 °C
2	36 °C
Temp. atm.	33 °C
Dif. de temp.	3 °C

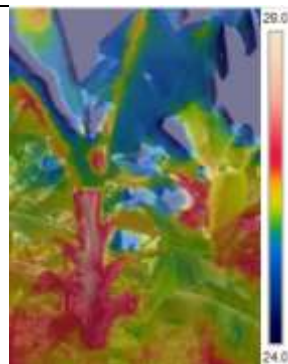
Figura # 40. Foto módulo #2, foto 3 enero 17 2020

Módulos	Temperatura
1	27.6 °C
Temp. atm.	31 °C
Dif. de temp.	3.4 °C
2	27 °C
Temp. atm.	31 °C
Dif. de temp.	4 °C

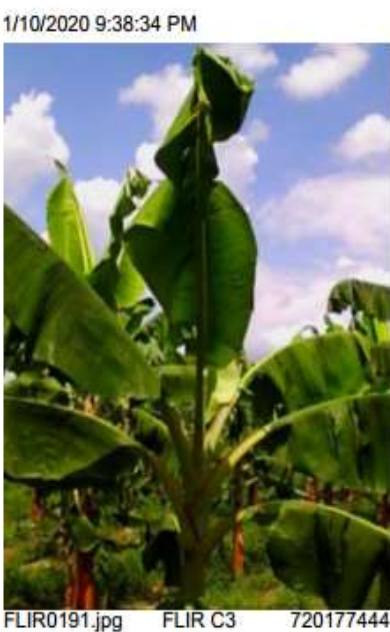
Anexo # 6.- Informe del módulo # 2 (11 / enero / 2020)

Emisividad	0.95
Temp. refl.	31 °C

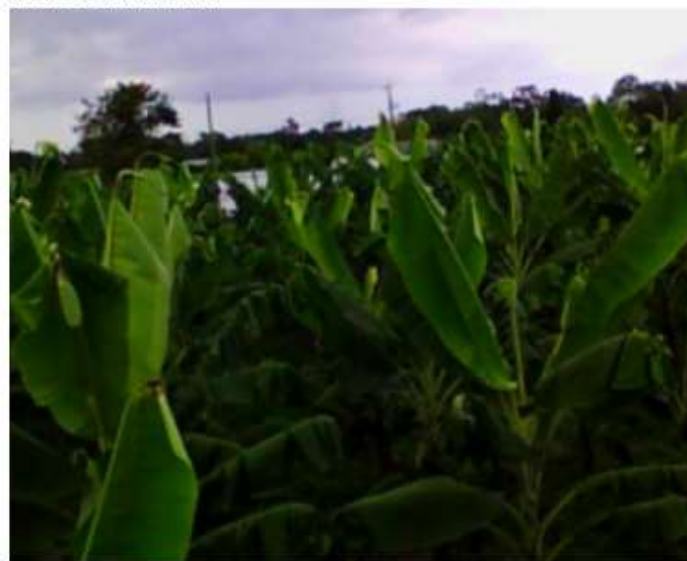
Medidas		
Bx1	Max	35.2 °C
Sp1		35.0 °C
LI1	Max	34.5 °C
	Min	30.5 °C
	Average	33.2 °C
LI2	Max	32.6 °C
	Min	30.1 °C
	Average	30.6 °C
LI3	Max	34.1 °C
	Min	28.6 °C
	Average	30.9 °C
Parámetros		
Emisividad		0.95
Temp. refl.		30.8 °C

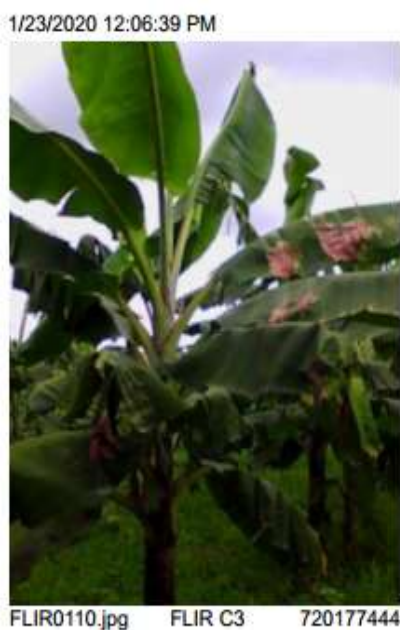
Anexo # 32.- Informe del módulo # 2 (24 / enero / 2020)

Li1	Max	32.8 °C
	Min	30.2 °C
	Average	31.1 °C
Li2	Max	32.6 °C
	Min	29.7 °C
	Average	31.4 °C
Li3	Max	32.7 °C
	Min	29.8 °C
	Average	31.1 °C
Li4	Max	31.4 °C
	Min	29.5 °C
	Average	30.1 °C
Li5	Max	31.2 °C
	Min	29.6 °C
	Average	29.9 °C
Li6	Max	30.3 °C
	Min	29.9 °C
	Average	30.1 °C
Li7	Max	33.2 °C
	Min	29.5 °C
	Average	30.5 °C
Li8	Max	32.5 °C
	Min	29.9 °C
	Average	30.5 °C
Li9	Max	30.2 °C
	Min	29.6 °C
	Average	29.8 °C
Li10	Max	31.2 °C
	Min	29.3 °C
	Average	29.7 °C
Li11	Max	30.5 °C
	Min	29.8 °C
	Average	30.0 °C
Li12	Max	30.5 °C
	Min	29.2 °C
	Average	29.6 °C

Emisividad	0.95
Temp. refl.	32 °C

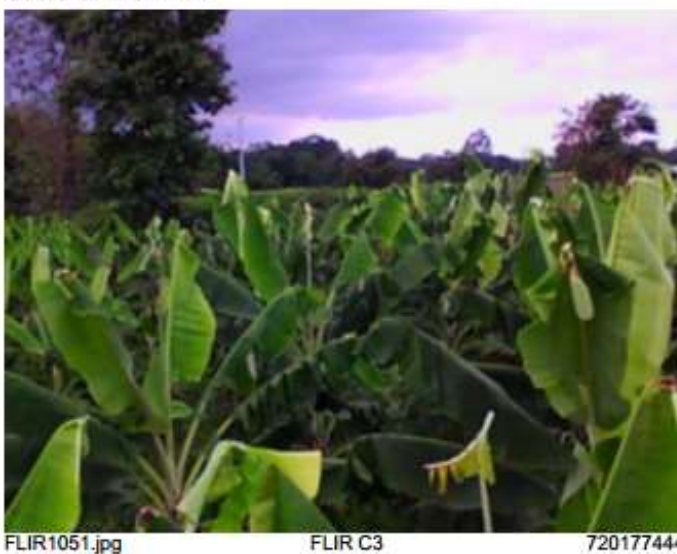
Anexo # 33.- Informe de la planta más afectada (24 / enero / 2020)

Sp1		33.5 °C
Li1	Max	32.1 °C
	Min	30.3 °C
	Average	31.2 °C
Li2	Max	33.5 °C
	Min	28.8 °C
	Average	29.8 °C
Li3	Max	32.3 °C
	Min	29.4 °C
	Average	30.5 °C
Li4	Max	30.6 °C
	Min	28.5 °C
	Average	29.6 °C

Emisividad	0.95
Temp. refl.	32 °C
