**PONTIFICIA UNIVERSIDAD CATÓLICA DEL ECUADOR**

**TRABAJO DE INTEGRACIÓN CURRICULAR**

**TEMA: INVENTARIO VIAL DE LAS PARROQUIAS DEL NOROESTE  
DEL CANTÓN QUITO PERTENECIENTE A LA PROVINCIA DE  
PICHINCHA**

**QUITO, NOVIEMBRE 2023**

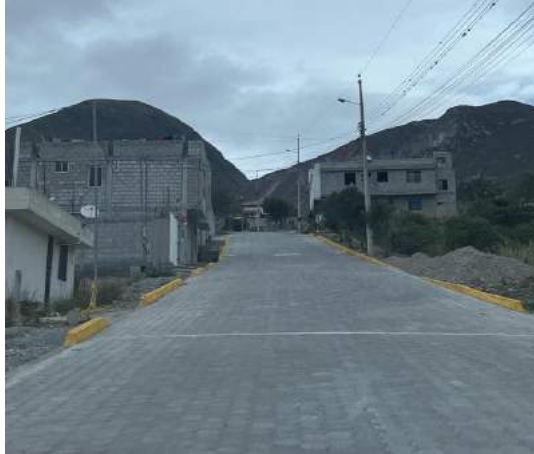
<i><b>Tipo</b></i>	<i><b>Descripción</b></i>	<i><b>Imagen</b></i>
<b>Adoquín</b>	Superficie compuesta por elementos de concreto precontruidos.

<p><i>Ilustración 1. Adoquín</i></p>
<b>Empedrado</b>	Superficie pavimentada o cubierta con piedras, especialmente aquellas que están dispuestas de manera ordenada

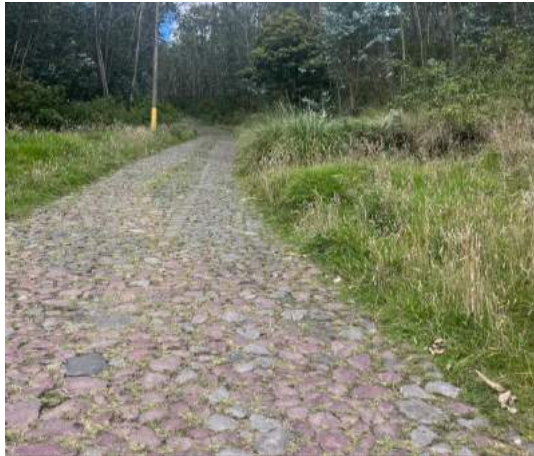
<p><i>Ilustración 2. Empedrado</i></p>

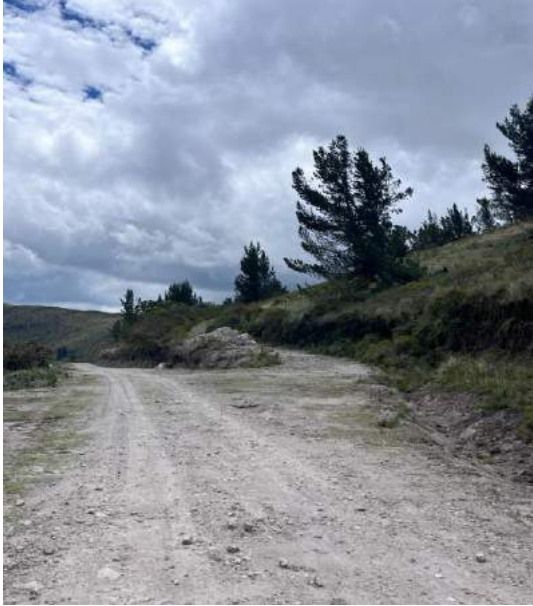
<p><b>Lastre</b></p>	<p>Superficie conformada por material, a menudo grava o piedra triturada</p>

<p><i>Ilustración 3. Lastre</i></p>
<p><b>Tierra / afirmado</b></p>	<p>Capa de rodadura unicamente intervenida por maquinaria</p>

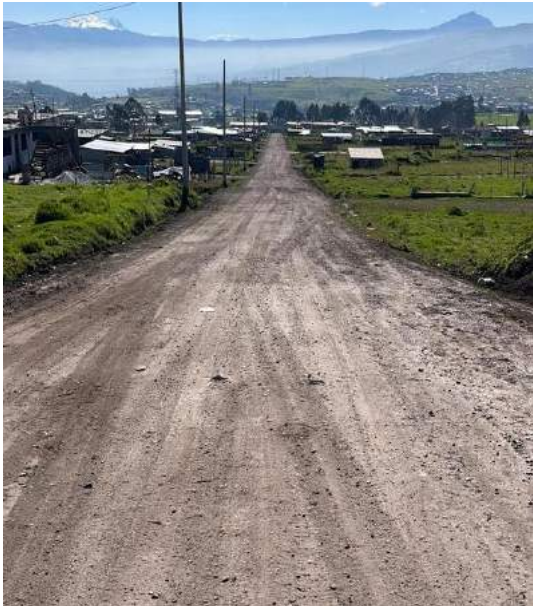
<p><i>Ilustración 4. Tierra/afirmado</i></p>

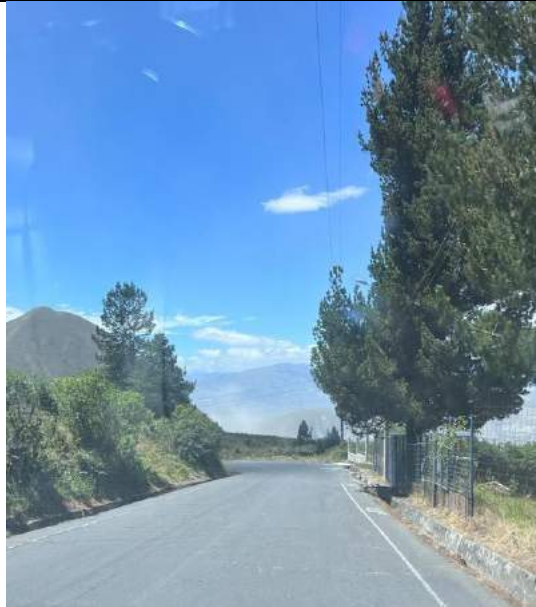
<p><b>Pavimento flexible</b></p>	<p>Superficie compuesta de varias capas , subrasante , base, sub-base ,etc.</p>

<p><i>Ilustración 7. Pavimento Flexible</i></p>
<p><b>Pavimento Rígido</b></p>	<p>Se compone principalmente de hormigón hidráulico</p>

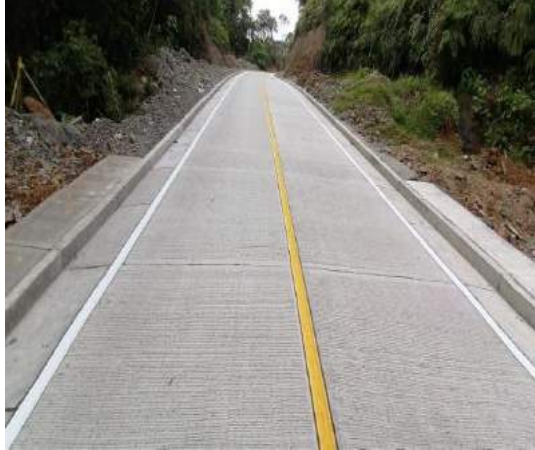
<p><i>Ilustración 8. Pavimento Rígido</i></p>

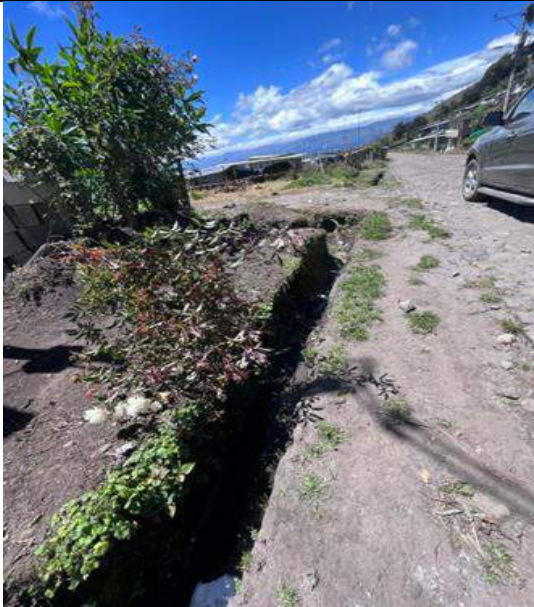
Tipo	Descripción	Imagen
<b>Canal</b>	Sección transversal semicircular de la cuneta

<p data-bbox="949 1198 1316 1232"><i>Ilustración 9. Cuneta Canal</i></p>
<b>V</b>	Cuneta de tipo V que ayuda a redirigir el agua a un punto específico

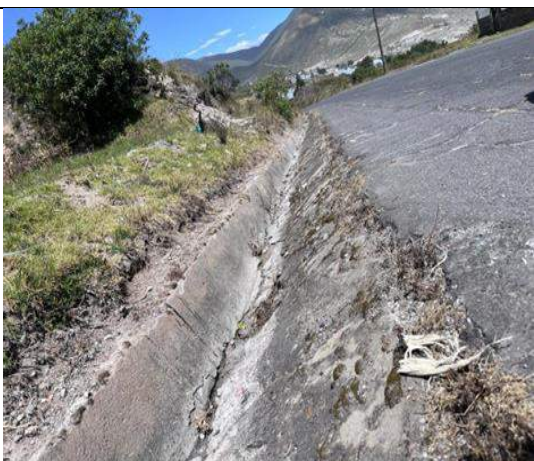
<p data-bbox="970 1769 1295 1803"><i>Ilustración 10. Cuneta V</i></p>

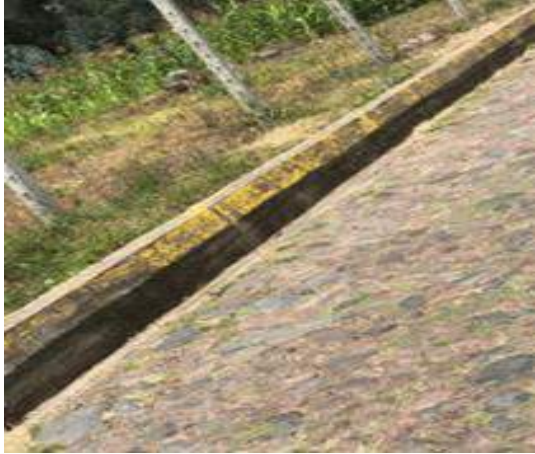
<b>L</b>	Forma trapezoidal

<p data-bbox="970 667 1295 698"><i>Ilustración 11. Cuneta L</i></p>
----------	-------------------	--

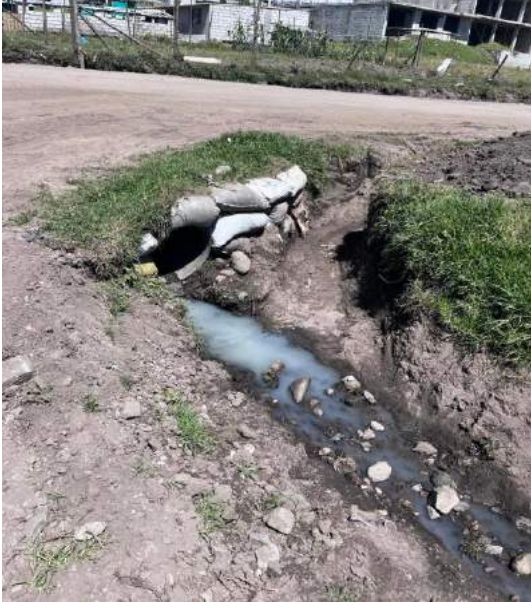
<p><b>Circular</b></p>	<p>Forma es cilíndrica o tubular</p>

<p><i>Ilustración 12. Alcantarilla Circular</i></p>
<p><b>Cuadrada</b></p>	<p>Alcantarilla con todos los lados simetricos</p>

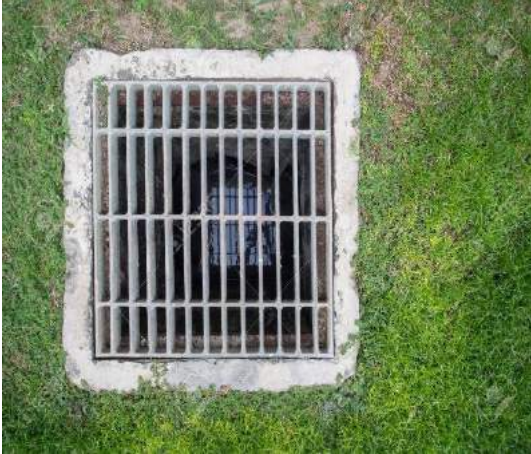
<p><i>Ilustración 13. Alcantarilla Cuadrada</i></p>

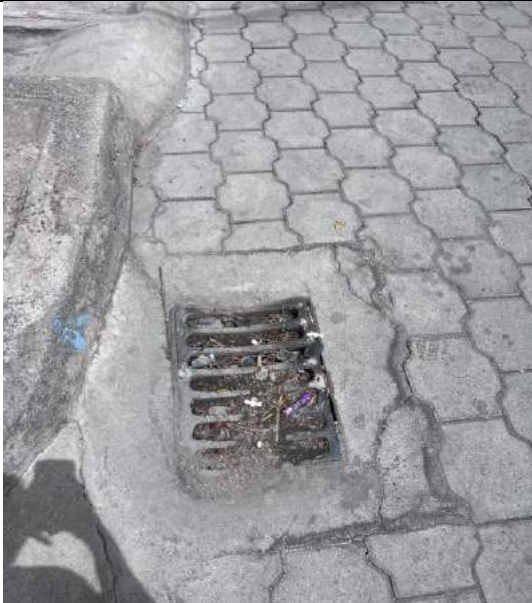
<p><b>Rectangular</b></p>	<p>Alcantarilla con lados opuestos de igual longitud</p>

<p><i>Ilustración 14. Alcantarilla Rectangular</i></p>
<p><b>Mixta</b></p>	<p>Estructura que no sigue una forma geometrica estandar</p>

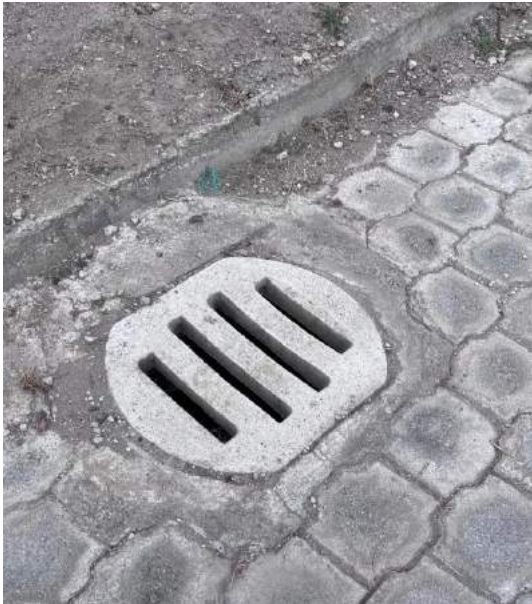
<p><i>Ilustración 15. Alcantarilla Mixta</i></p>

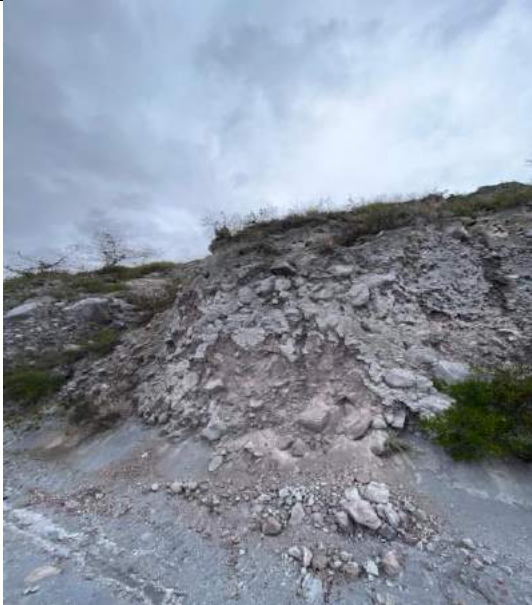
<p><b>Natural</b></p>	<p>Formado por tierra, roca o material suelto propenso a erosión, deslizamiento ,etc.</p>

<p><i>Ilustración 16. Talud Natural</i></p>
<p><b>Intervenido</b></p>	<p>Talud que ha sido sometido a intervención por humanos o por acciones de la Ingeniería.</p>

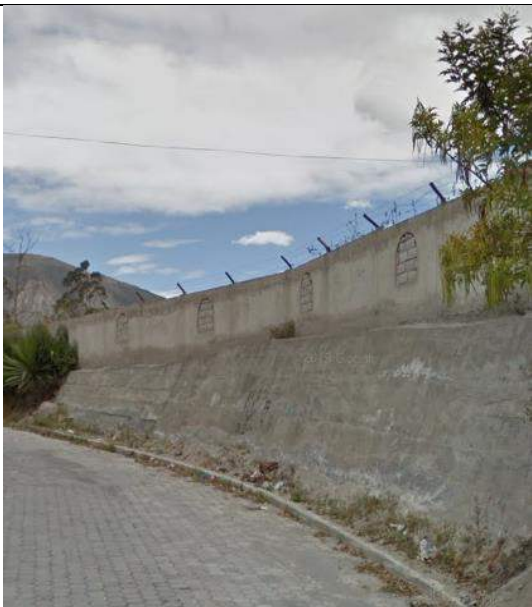
<p><i>Ilustración 17. Talud Intervenido</i></p>

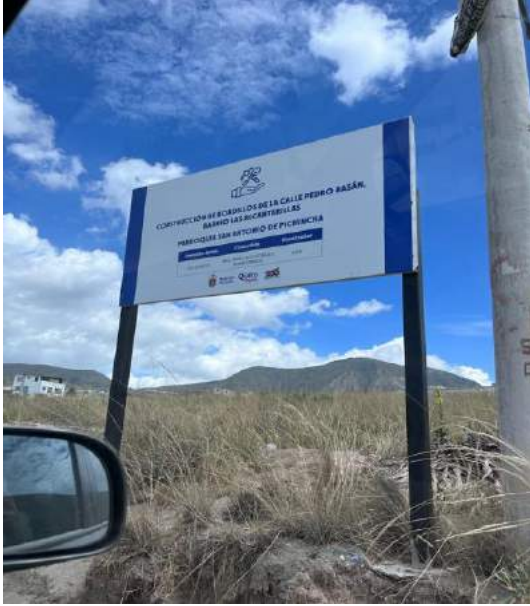
Tipos	Descripción	Imagen
<b>Informativa</b>	Proporciona información útil a usuarios de la red vial

<p data-bbox="997 1623 1360 1730"><i>Ilustración 18. Señalización Informativa</i></p>

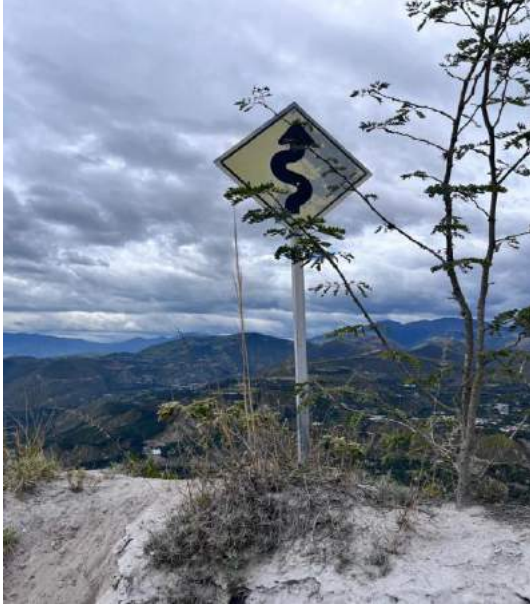
<p><b>Preventiva</b></p>	<p>Señalización vial y de seguridad que tiene como objetivo advertir a los conductores y peatones sobre situaciones, condiciones o peligros potenciales en la carretera</p>

<p><i>Ilustración 19. Señalización Preventiva</i></p>
<p><b>Reglamentaria</b></p>	<p>Tiene como objetivo establecer reglas, regulaciones y obligaciones específicas para los conductores y peatones que utilizan las carreteras.</p>

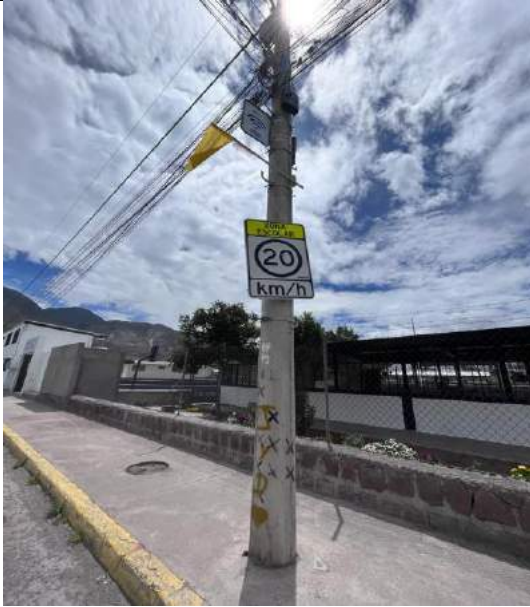
<p><i>Ilustración 20. Señalización Reglamentaria</i></p>

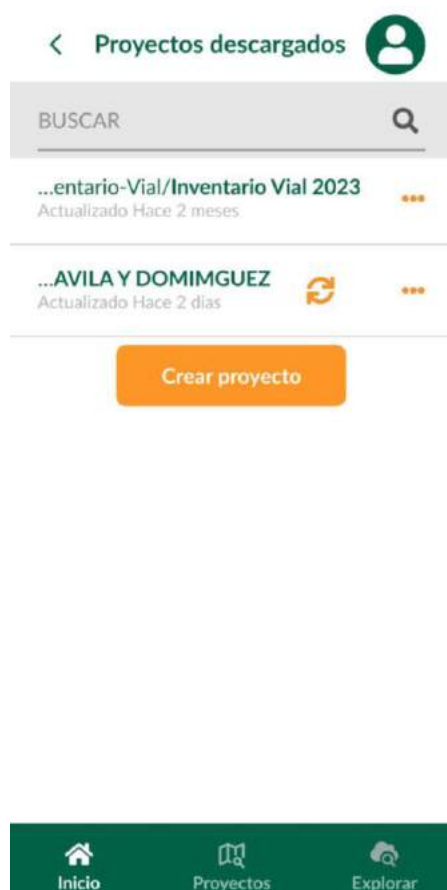
La aplicación Mergin Maps, instalada en los dispositivos móviles (consulte la figura 3), nos facilita el uso del GPS del teléfono sin necesidad de estar conectados a internet, dado que muchas de las carreteras se encuentran en áreas remotas. Por lo cual, esta aplicación será de gran ayuda para mapear todas las carreteras definidas en el proceso de levantamiento y actualización de nueva información (INVIAS, 2013).

*Ilustración 34. Muestra la visualización del proyecto en Mergin Maps en el dispositivo telefónico*

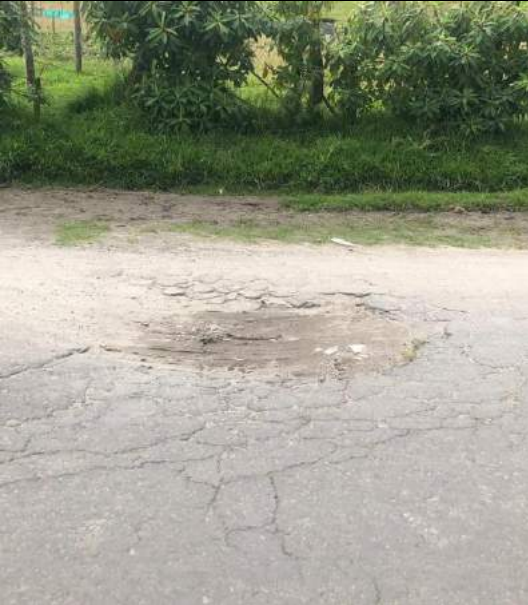
<p><i>Ilustración 36. Bache Profundo</i></p>	<p>Bache Profundo en la vía que logra ocasionar daño en los vehículos además de representar un peligro para la seguridad vial.</p>	<p>Limpieza, relleno, compactación y nivelación del bache con el material propio de la capa de rodadura de la vía</p>	<p><a href="https://plus.codes/67F3VFPQ+PRX">https://plus.codes/67F3VFPQ+PRX</a>  <a href="https://plus.codes/67F3VFPQ+WV6">https://plus.codes/67F3VFPQ+WV6</a>  <a href="https://plus.codes/67F3VFQQ+3V3">https://plus.codes/67F3VFQQ+3V3</a>  <a href="https://plus.codes/67F3VFQQ+HMW">https://plus.codes/67F3VFQQ+HMW</a>  <a href="https://plus.codes/67F3PC68+J6Q">https://plus.codes/67F3PC68+J6Q</a>  <a href="https://plus.codes/67G32HH9+G6H">https://plus.codes/67G32HH9+G6H</a>  <a href="https://plus.codes/67F3WF4P+VJX">https://plus.codes/67F3WF4P+VJX</a></p>

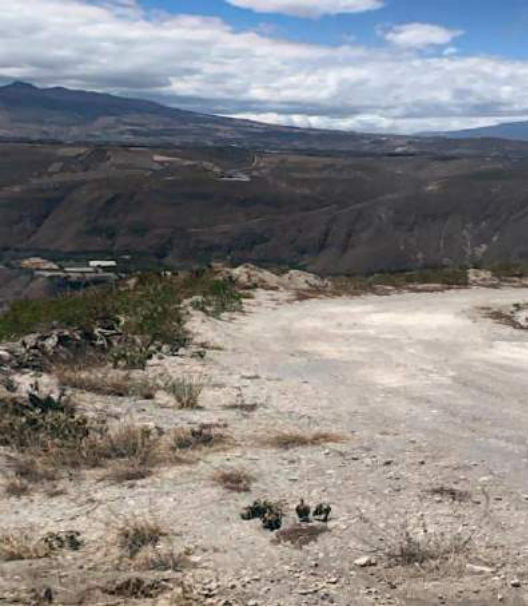
<p><i>Ilustración 37. Curva Peligrosa</i></p>	<p>Curva peligrosa sin guardavía, peligro de salida de vía, aumenta los riesgos de accidente de tráfico.</p>	<p>Instalar señalización vertical preventiva, señalización horizontal como tachuelas, evaluar la instalación de guardavía.</p>	<p><a href="https://plus.codes/67F3XHPG+4MX">https://plus.codes/67F3XHPG+4MX</a>  <a href="https://plus.codes/67F3RF44+JQX">https://plus.codes/67F3RF44+JQX</a></p>

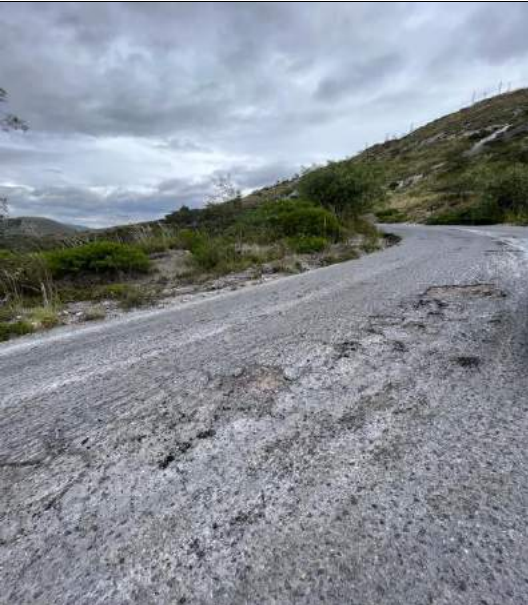
<p data-bbox="317 992 716 1097"><i>Ilustración 38. Destrucción de Calzada</i></p>	<p data-bbox="758 375 1052 841">Destrucción de calzada en la vía, aumenta el riesgo de accidentes de tráfico, ocasiona daños en los vehículos, mayor probabilidad de que los vehículos pierdan el control.</p>	<p data-bbox="1073 375 1346 623">Nivelación del terreno, eliminación de huecos y reemplazo de la capa de rodadura.</p>	<p data-bbox="1373 375 1835 737"> <a href="https://plus.codes/67F3RF66+44V">https://plus.codes/67F3RF66+44V</a>  <a href="https://plus.codes/67F3VF8V+662">https://plus.codes/67F3VF8V+662</a>  <a href="https://plus.codes/67F3WF7M+4MJ">https://plus.codes/67F3WF7M+4MJ</a>  <a href="https://plus.codes/67F3VFXP+Q72">https://plus.codes/67F3VFXP+Q72</a>  <a href="https://plus.codes/67F3PCH9+GRQ">https://plus.codes/67F3PCH9+GRQ</a>  <a href="https://plus.codes/67F3JCXJ+3V5">https://plus.codes/67F3JCXJ+3V5</a>  <a href="https://plus.codes/67F3MC5F+R45">https://plus.codes/67F3MC5F+R45</a> </p>

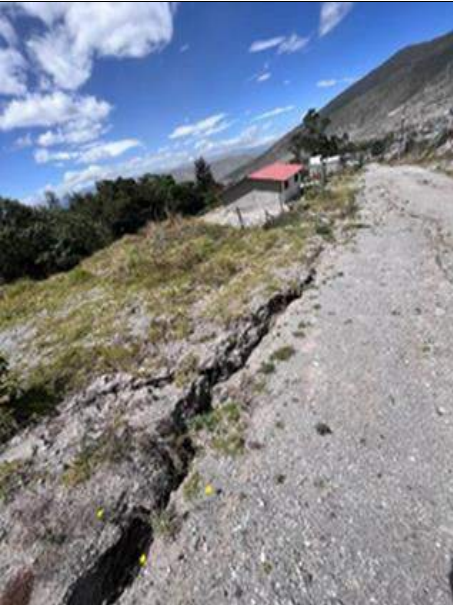
*Tabla 37. Registro Fotográfico, observación, ubicación y propuesta de mejora de grieta profunda*

<p style="text-align: center;"><i>Ilustración 39. Grieta Profunda</i></p>	<p>Grietas profundas causan una capa de rodadura irregular y riesgosa para los usuarios, cuyos vehículos se ven propensos a perder tracción y cambios bruscos de dirección.</p>	<p>Limpieza y preparación del área, evaluación del método de reparación adecuado ya sea inyección de selladores o el parcheo con mezclas asfálticas</p>	<p><a href="https://plus.codes/67F3M9CX+995">https://plus.codes/67F3M9CX+995</a>  <a href="https://plus.codes/67F3QC4J+67M">https://plus.codes/67F3QC4J+67M</a>  <a href="https://plus.codes/67G32GCG+2VX">https://plus.codes/67G32GCG+2VX</a>  <a href="https://plus.codes/67F3WF7M+7JW">https://plus.codes/67F3WF7M+7JW</a></p>
---	---	---	---

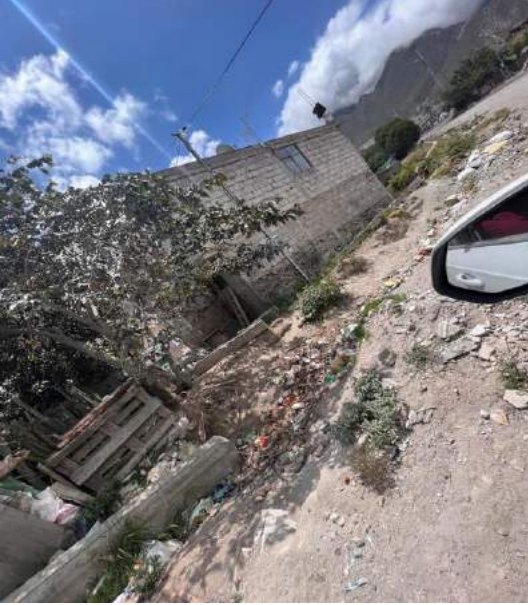
*Tabla 38. Registro Fotográfico, observación, ubicación y propuesta de mejora de mesa vía deteriorada*

<p>Mesa de la vía deteriorada, riesgo de deslizamiento de la vía.</p>	<p>Estabilización del terreno de la vía con técnicas como muros de contención o anclajes de tierra.</p>	<p><a href="https://plus.codes/67G32HV3+R84">https://plus.codes/67G32HV3+R84</a></p>
<p><i>Ilustración 40. Mesa vía deteriorada</i></p>

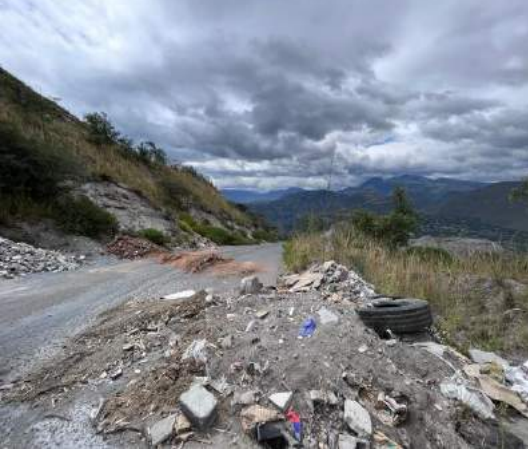
<p data-bbox="344 789 684 818"><i>Ilustración 41. Escombros</i></p>	<p data-bbox="753 326 1035 623">Escombros en la vía reducen la visibilidad, obstrucción de la vía y generación de tráfico.</p>	<p data-bbox="1056 326 1337 461">Mantenimiento y limpieza adecuada de la vía.</p>	<p data-bbox="1358 326 1808 407"> <a href="https://plus.codes/67G32HG8+9P4">https://plus.codes/67G32HG8+9P4</a>  <a href="https://plus.codes/67F3QFF5+58F">https://plus.codes/67F3QFF5+58F</a> </p>
<p data-bbox="852 891 1245 920"><b>Puente Peatonal Deteriorado</b></p>

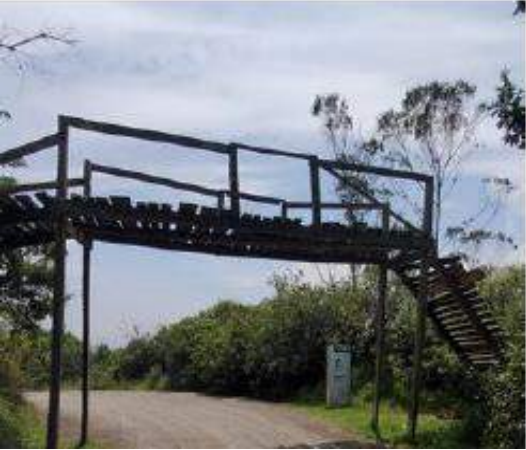
<p><i>Ilustración 42. Puente deteriorado</i></p>	<p>Puente peatonal deteriorado propenso a colisión, impide el paso de vehículos altos de carga</p>	<p>Reemplazo o mejoramiento de la estructura del puente peatonal.</p>	<p><a href="https://plus.codes/67F3QC2P+R5C">https://plus.codes/67F3QC2P+R5C</a></p>
<p>Parterre Alto</p>

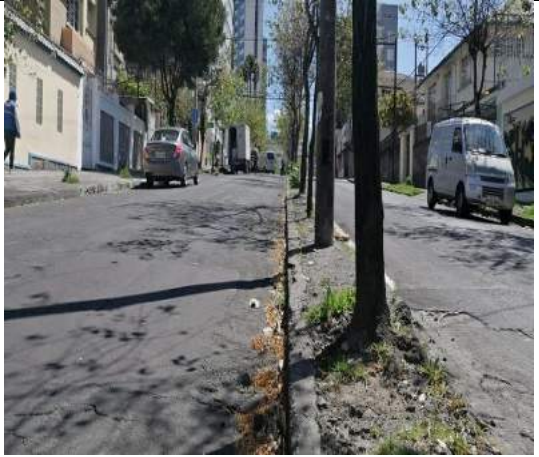
<p>Parterre alto causa daños a los vehículos, probabilidad de vuelco y pérdida de control del vehículo.</p>	<p>Planificación del diseño, eliminación o adición del material.</p>	<p><a href="https://plus.codes/67F3QC48+5WQ">https://plus.codes/67F3QC48+5WQ</a></p>
<p><i>Ilustración 43. Parterre Alto</i></p>

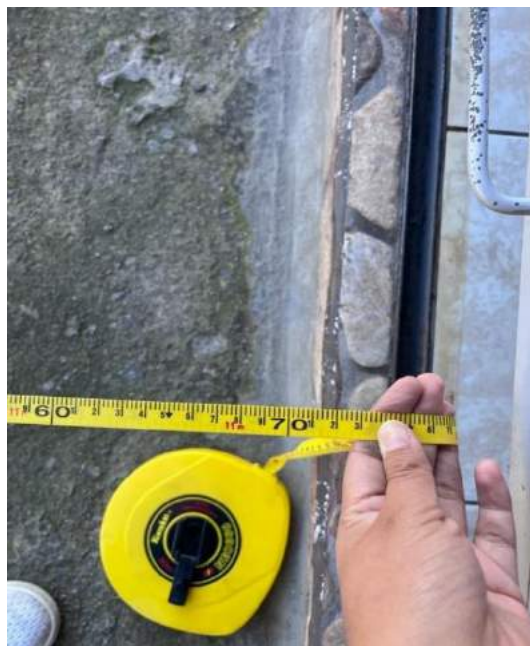
*Ilustración 62. Medición de ancho de vía*
