**FACULTAD DE ARQUITECTURA, DISEÑO Y ARTES  
MAESTRÍA EN GESTIÓN INMOBILIARIA PARA LA  
REGENERACIÓN URBANA**

**PLAN DE DISERTACIÓN**

**“Impacto del terremoto del 16 de abril del 2016 en la vivienda y análisis del primer  
reasantamiento humano Si Mi CASA en la ciudad de Manta”**

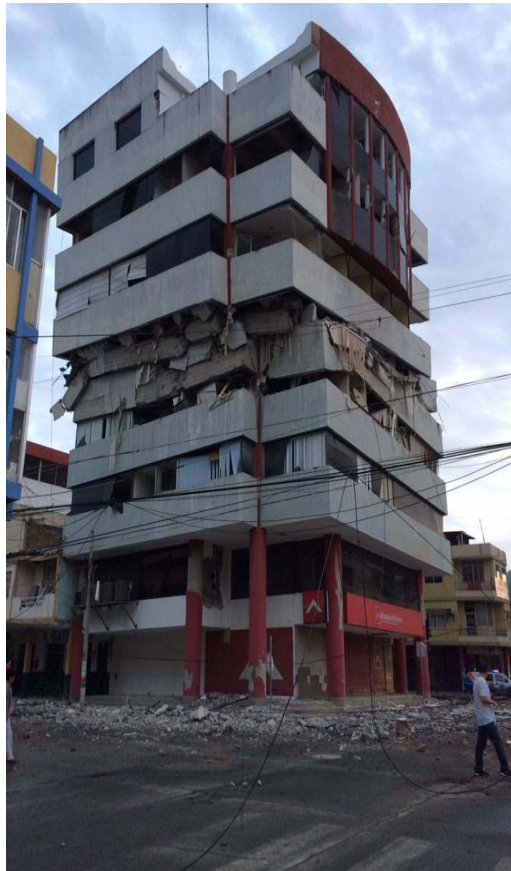
**Imagen 3.** Portoviejo 19 de abril 2016

- "Diseño de edificios demasiado esbeltos (excesiva altura en comparación con el área construida y la estructura de soporte en planta baja)" (Vásconez, 2016, pág. 1).

- "Diseños originales o ampliaciones posteriores con grandes cubiertas en terrazas altas que aumentan un posible efecto “martillo” en caso de sismo" (Vásconez, 2016, pág. 1).
- "Criterios inadecuados de diseño con plantas libres y portales en planta baja para liberar espacios para locales comerciales y galerías cubiertas" (Vásconez, 2016, pág. 1).

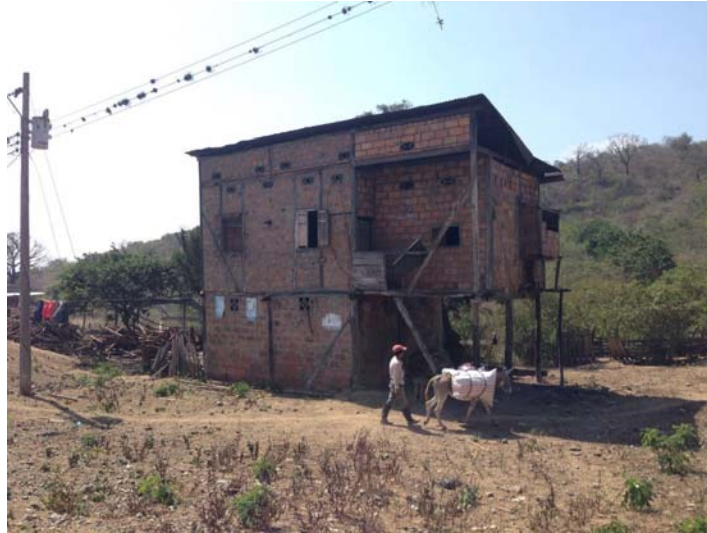
**Imagen 5. Sector Lagunas, Montecristi**

Las casas con esqueleto de madera (horcones de madera) y paredes de caña soportaron el sismo. Las otras, con paredes de mampostería, colapsaron en muchos casos. La explicación de esta falla es que la fuerza sísmica que se genera es alta debido al peso de

las mamposterías del piso superior. Las viviendas de madera con paredes de caña guadúa tienen peso bajo y no se genera el piso blando pues las paredes de caña no son rígidas. Estas dos condiciones favorecen un buen desempeño sísmico.

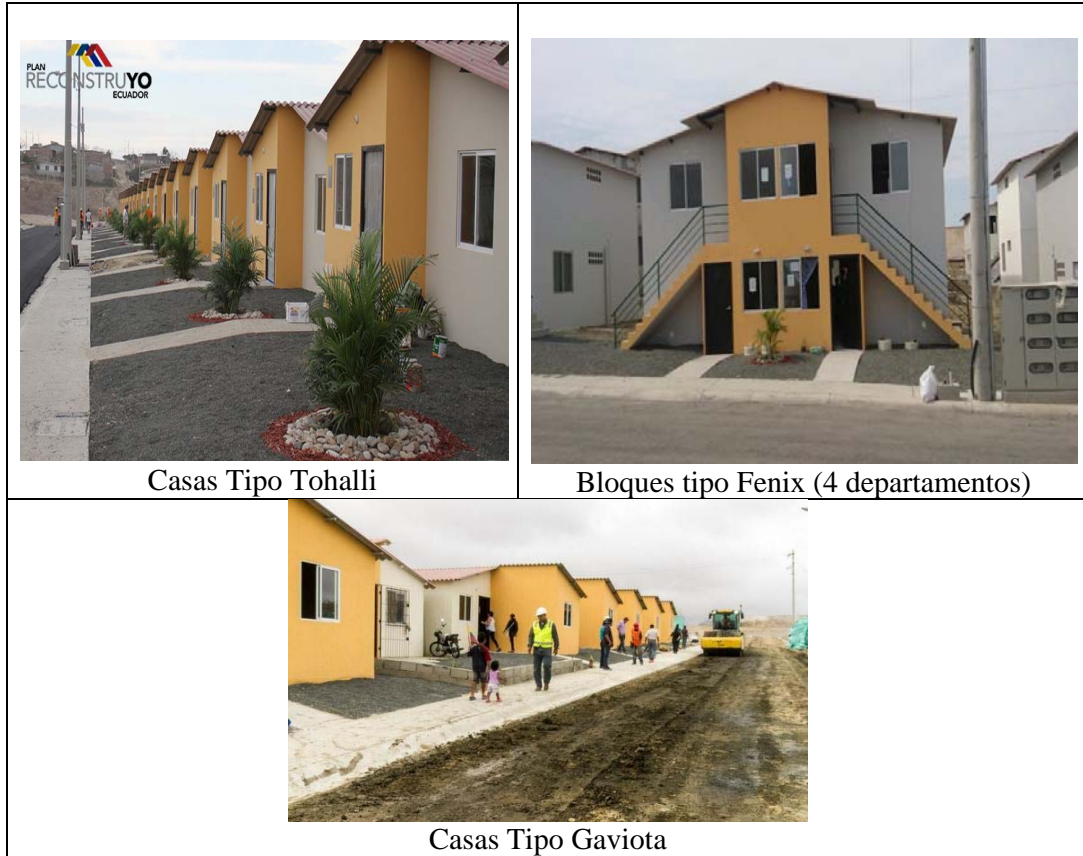
### Gráfico 41. Tipos de vivienda

- 100 soluciones habitacionales unifamiliares *Tipo Tohallí* cuyo diseño permite ampliar un dormitorio mediante el autoconstrucción.
- 304 departamentos construidos en 76 bloques *Tipo Fénix*, cada uno de estos bloques con 4 departamentos.
- 15 viviendas unifamiliares *Tipo Gaviota*, con tres dormitorios y características especiales para personas con discapacidad física.

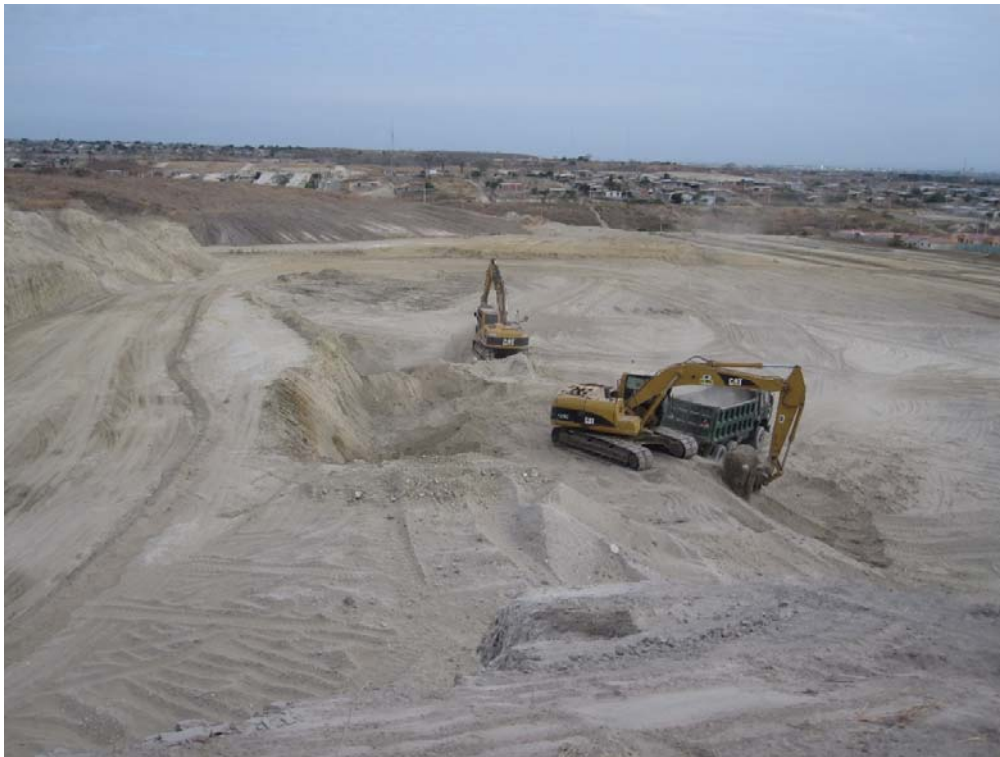
**Imagen 11. Conformación de plataformas Si Mi Casa**

El proyecto se lo realiza en la zona de expropiación de la ciudad de Manta, terrenos que no eran cultivables, la riqueza en fauna y flora es escasa, por observación se constató que el movimiento de tierras ha sido considerable, se lo puede comprobar en los cortes existentes entre la plataforma construida y los niveles naturales del terreno, al no existir planos de topografía previa no se ha podido constatar el volumen real.

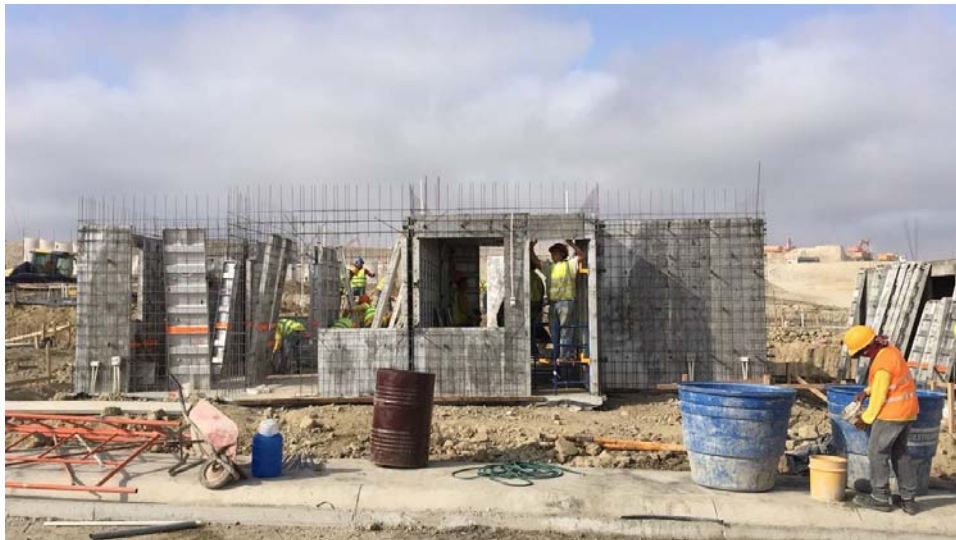
**Imagen 13. Proceso constructivo Bloque de departamentos**

Si bien la unión entre muro y losa es limpia el secreto está en el armado de los encofrados, en muchos casos se produce fuga entre las uniones de mampostería y losa, observación subsanable.

El equipo del contratista manifiesta un alto agrado y comodidad para la construcción rápida y ágil con el meto constructivo empleado, uno de los factores más importantes en el cumplimiento de plazos de entrega.

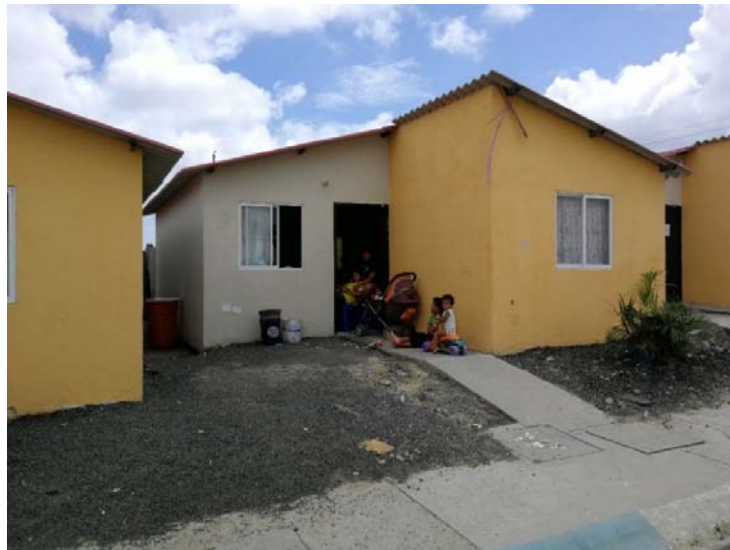
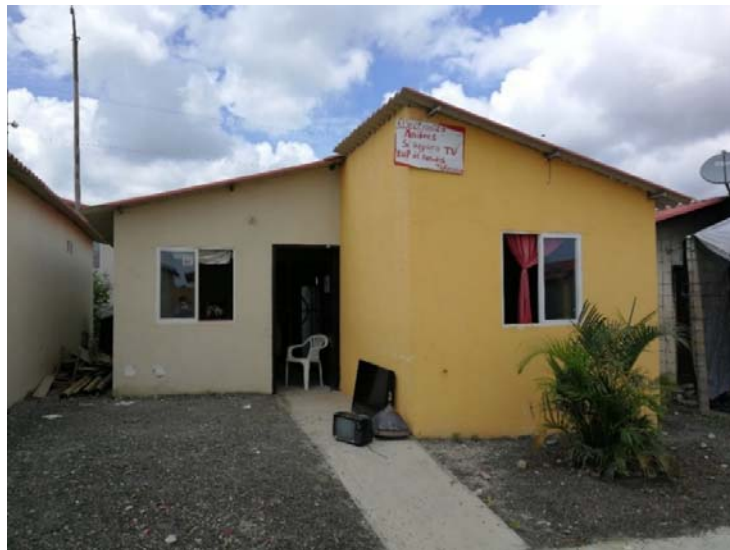
**Imagen 20. Viviendas Gaviotas 02 de noviembre de 2018**

Después de una año ocho meses que ha transcurrido (Imagen 20), después de su entrega no muestran daños severos, más que los sufridos por el transcurso del tiempo, donde

podemos ver un mayor deterioro es en la graba que recubre los jardines, en el proyecto existen muchos usuarios los cuales han dado uso del espacio y el material de los patios para crear un ingreso agradable, la falta de cuidado de muchos de los habitantes también se contrasta con la apropiación de muchos

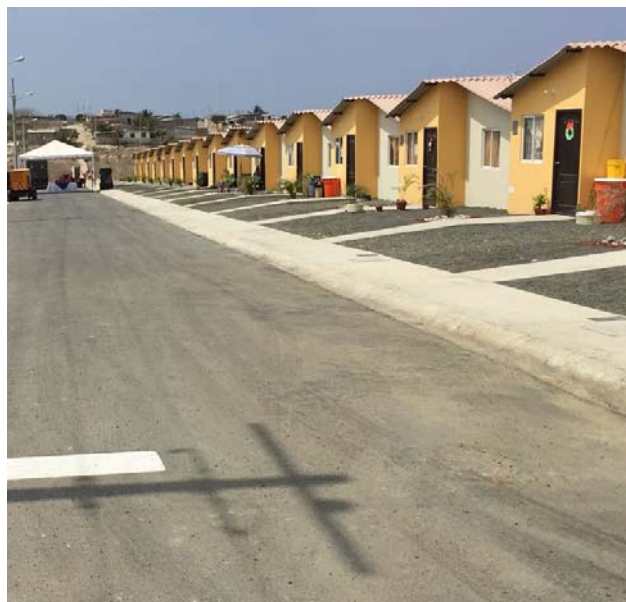
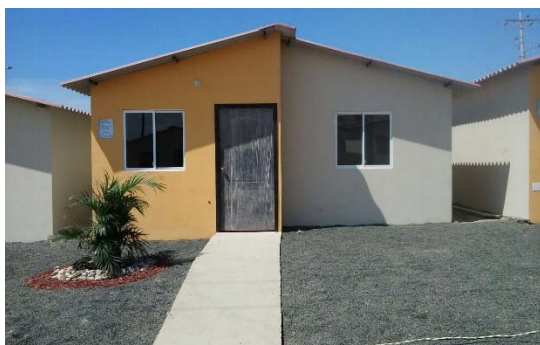
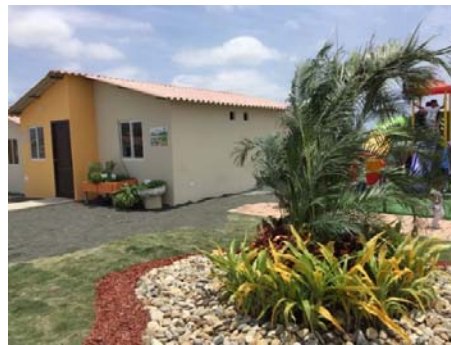
**Imagen 27. Vivienda tohalli 21 de septiembre del 2016**

Las 100 viviendas tipo Tohalli se entregaron a familias de 3 a 5 miembros con una posibilidad e ampliación a 3 dormitorios, la cual se ha dado en un 90 |%, pero no de la forma esperada, esto se lo ha realizado por medio de la autoconstrucción familiar.

Se otorgaron planos de aplicación de un dormitorio lo cual no dio resultado alguno ya que la inversión para la misma, es de alrededor de \$500 que no está al alcance del beneficiario o con la misma cantidad de dinero se puede realizar una ampliación mayor y de mejor utilidad para las familias.

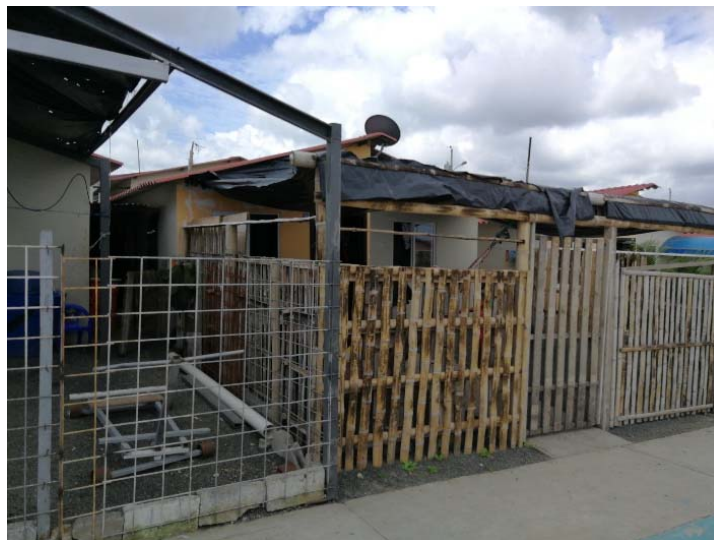
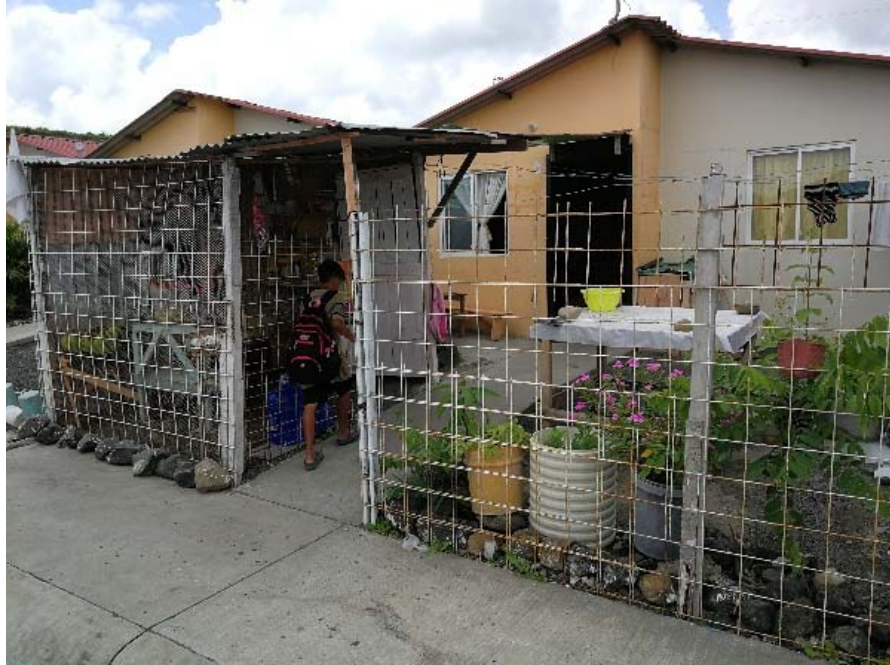
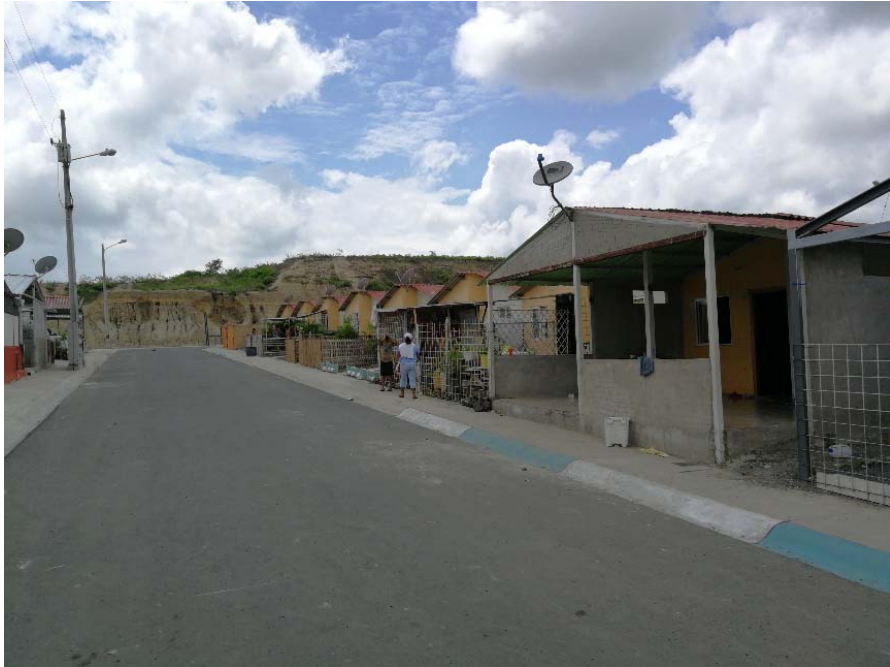
**Imagen 28. Vivienda tohalli 04 de noviembre de 2018**

Es necesario analizar si la solución de vivienda impuesta por los organismos encargados de la reconstrucción de vivienda son los más idóneos y responden a una realidad social de las familias afectadas, ya que los modelos de vida de los mismos son grabados mediante los diseños arquitectónicos, se puede afirmar que la respuesta inmediata no justifica la falta de planificación en la implementación de vivienda, o esta puede provocar una crisis de aceptación de soluciones habitacionales aparentemente impecables, los resultados de la encuesta son el termómetro para determinar esta aceptación, esto no quiere decir que el modelo de implantación propuesto es el más adecuado para la realidad social del país, una verdad que refleja en el transcurso del tiempo del análisis realizado.

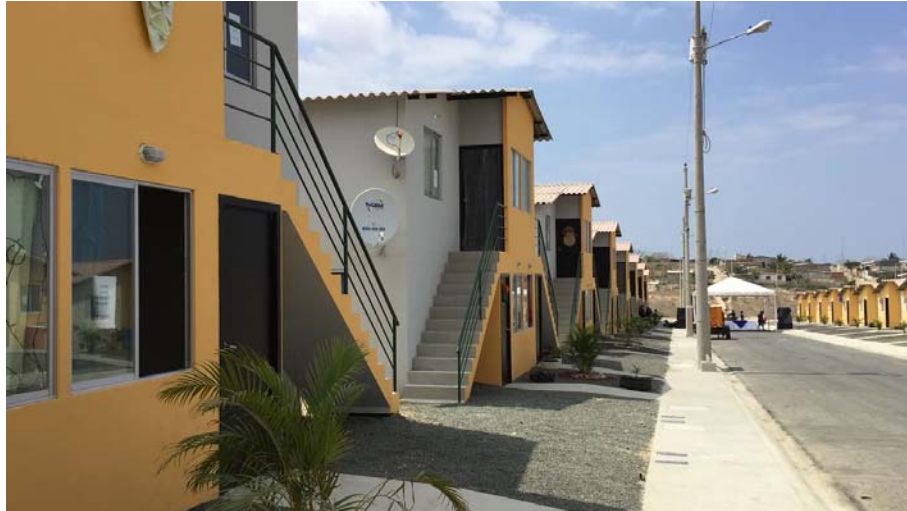
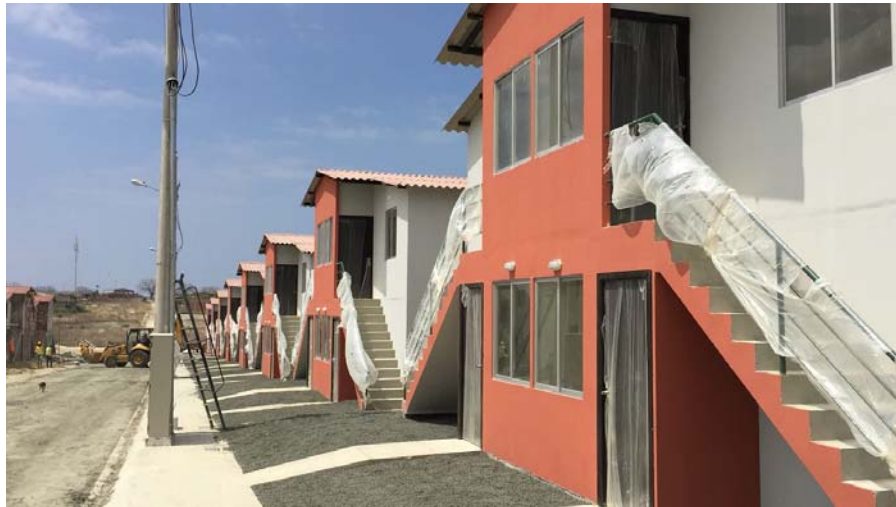
**Imagen 35. Bloque Fénix**

Los bloques 4d son los más pequeños de las tipologías, dando prioridad a en las plantas bajas a personas con discapacidad y adultos mayores.

Los bloques se han dividido por cuadras y por color, Verde, Amarillo y mamey, en estos habitan cuatro familias, distribuidos en dos familias por planta

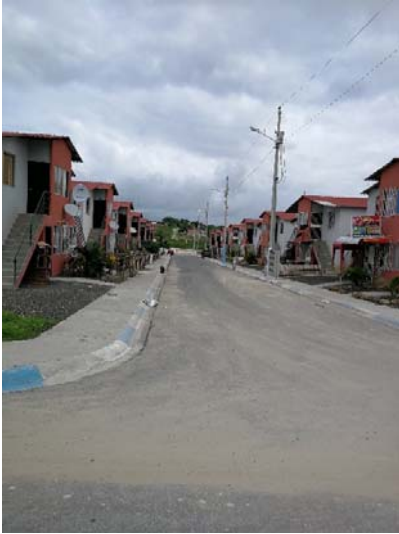
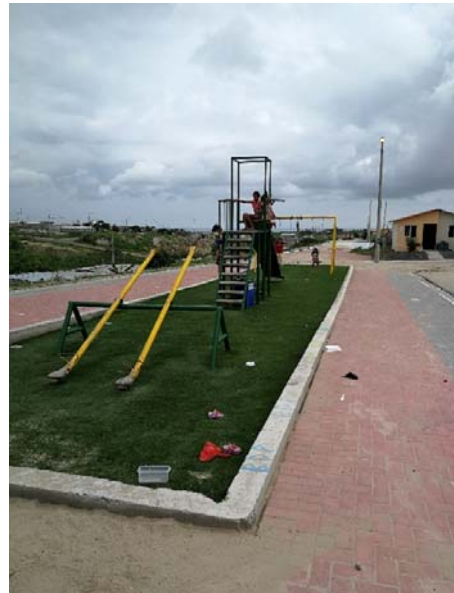
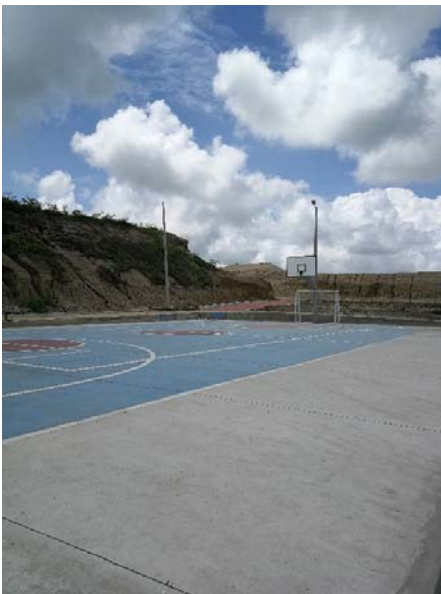
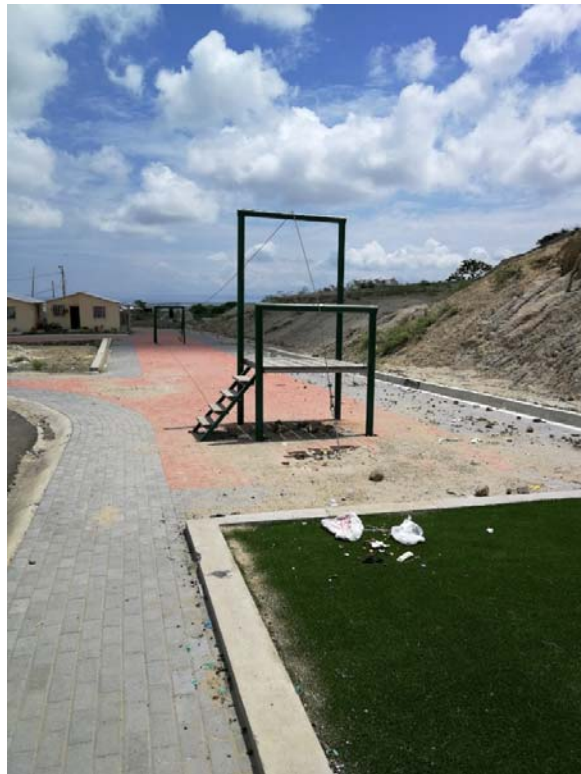
**Imagen 42. Infraestructura**

Dentro del contrato complementario se realizaron obras de servicio a la población, dentro de estas están, luego infantiles, aparatos deportivos y canchas deportivas, la cuales han sufrido un deterioro considerable cuyo factor principal es la falta de cuida de la comunidad, pese a que los programas de socialización de las familias ha sido un eje central de la reactivación de modos de vida de los afectados por el terremoto.

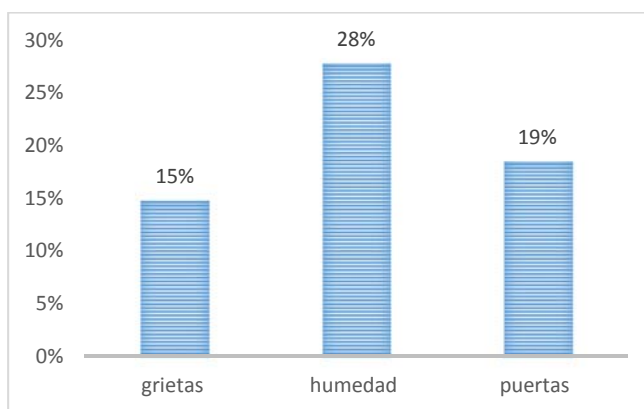
**Gráfico 56. Problemas en la construcción**

Casi la mitad de los consultados reporta que las viviendas que les fueron adjudicadas han presentado problemas de humedad en paredes y techo, el 31% dificultades con las puertas y 26% ha sufrido grietas en sus casas, lo cual es un factor a revisar con urgencia, ya que se deben implementar mecanismos de control que eviten este tipo de fallas, que potencialmente pueden ser un elemento de riesgo para sus moradores en caso de un nuevo
