CARRERA DE ARQUITECTURA

INFORME FINAL DE PROYECTO

DISEÑO ARQUITECTÓNICO DE UN OBSERVATORIO CULTURAL MEDIANTE LA REHABILITACIÓN PATRIMONIAL DEL ANTIGUO HOSPITAL SAN VICENTE DE PAÚL, INTEGRADO A UN CIRCUITO HISTÓRICO CULTURAL EN LA CIUDAD DE IBARRA

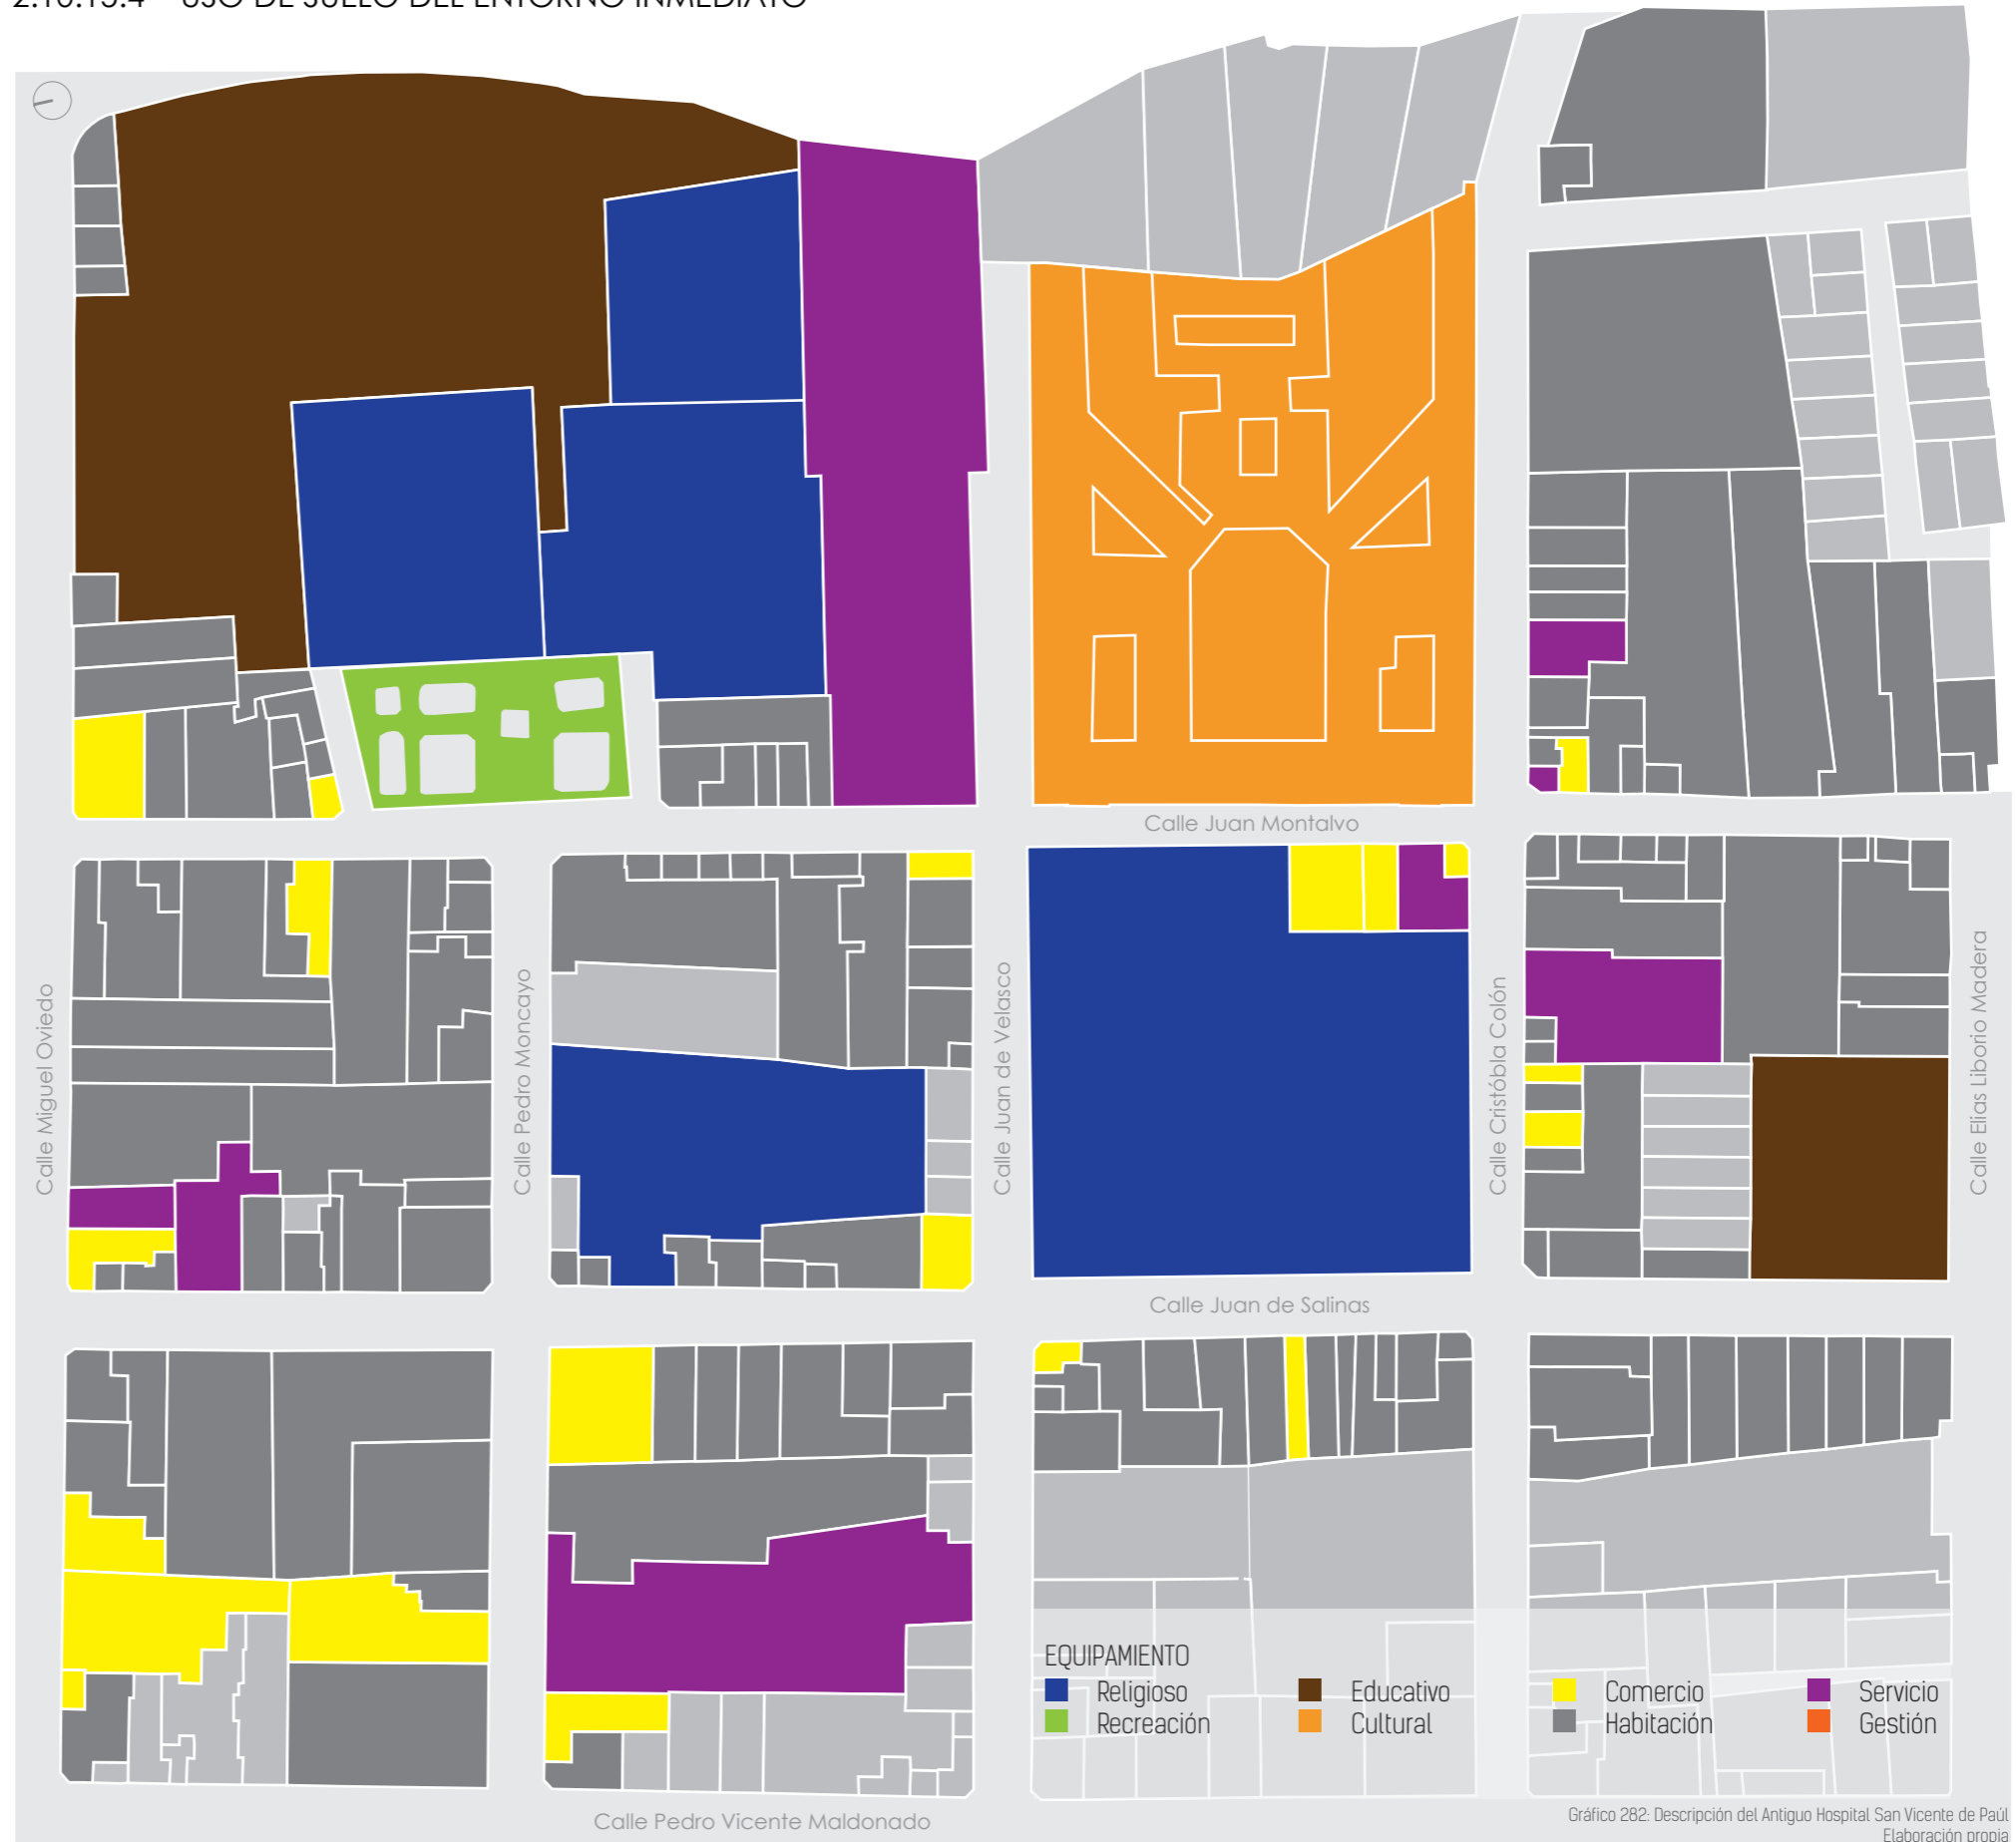
Gráfico 282. Descripción del Antigua Hospital San Vicente de Paúl
Elaboración propia
