**DISERTACIÓN PREVIA LA OBTENCIÓN DEL TÍTULO DE INGENIERO CIVIL**

**TEMA:** Evaluación técnica, económica y social, Ex Post construcción, de viviendas de tipo emergente implementadas debido al terremoto del 16 de Abril del 2016.

Provincia de Manabí, Cantón el Carmen, Parroquia San Pedro de Suma

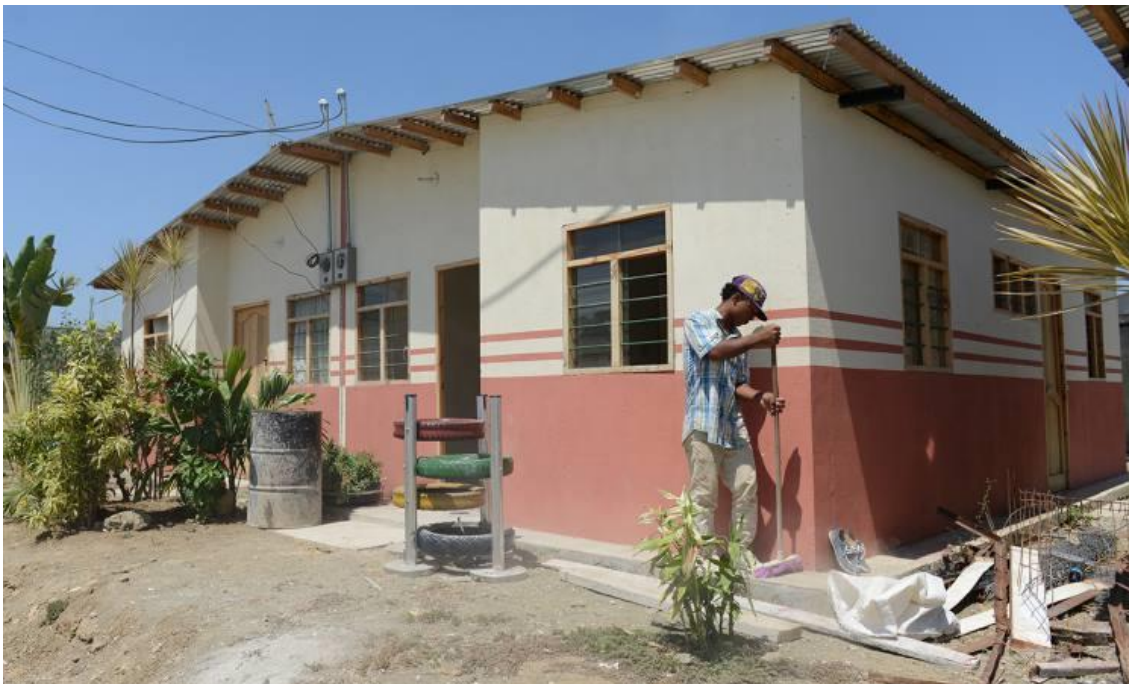
Figura No. 6 Vivienda Emergente. Manabí- Ecuador

No por el hecho de tener el título de “Vivienda de tipo Emergente” quiere decir que el proceso de diseño y constructivo fue mucho más fácil que una vivienda normal, por el contrario y como se mencionó en el anterior párrafo, las necesidades de la población y de las autoridades respectivas fueron contrarrestar efectos sísmicos, por ende hubo un mayor énfasis y un proceso constructivo controlado y tecnificado, con materiales con un control de calidad estricto y seleccionados y aplicando los códigos y Normas de la Construcción Ecuatoriana para poder compensar de una u otra manera lo que se hizo anteriormente. Se hizo énfasis también en un mejoramiento de los respectivos procesos de construcción con residencias.

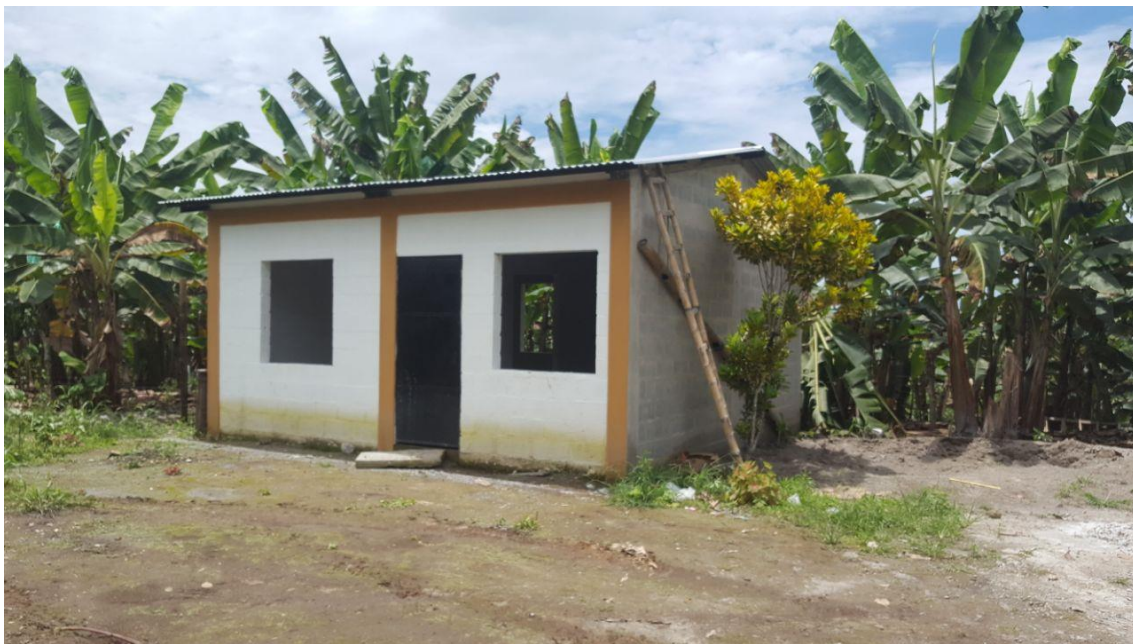
Figura No. 7 Vivienda Emergente. Parroquia San Pedro de Suma

- Garantía en los materiales y procesos constructivos y definitivos
- Rapidez constructiva para un mayor número de beneficiarios
- Estructuralmente bien hechas
- Disposición correcta de las condiciones sanitarias
- Sismo resistentes

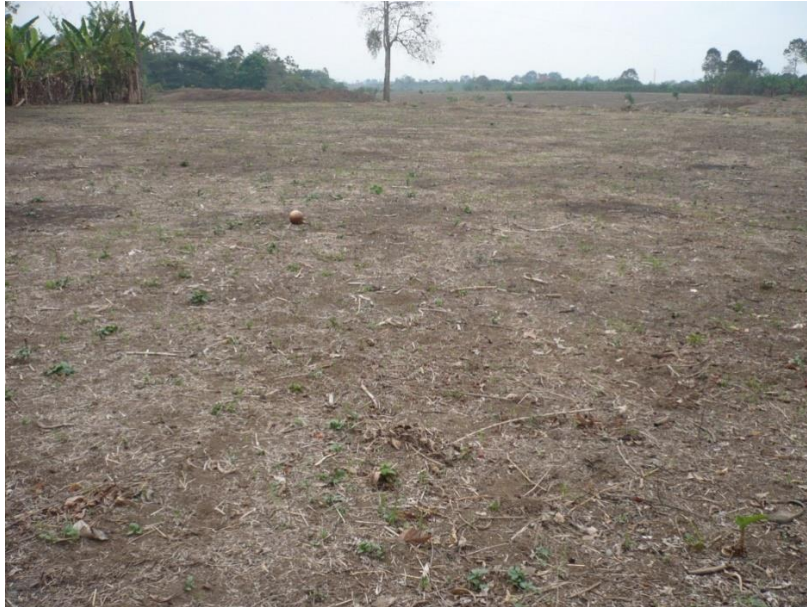
Figura No. 42. Aspectos técnicos del terreno

El terreno en donde se implante la vivienda, debe tener las dimensiones apropiadas de frente y fondo, que permitan ubicar a la vivienda respetando los retiros establecidos según la reglamentación municipal correspondiente.

Cabe recalcar que el costo propuesto no contempla obras especiales que pudieran requerirse para garantizar la estabilidad del terreno.

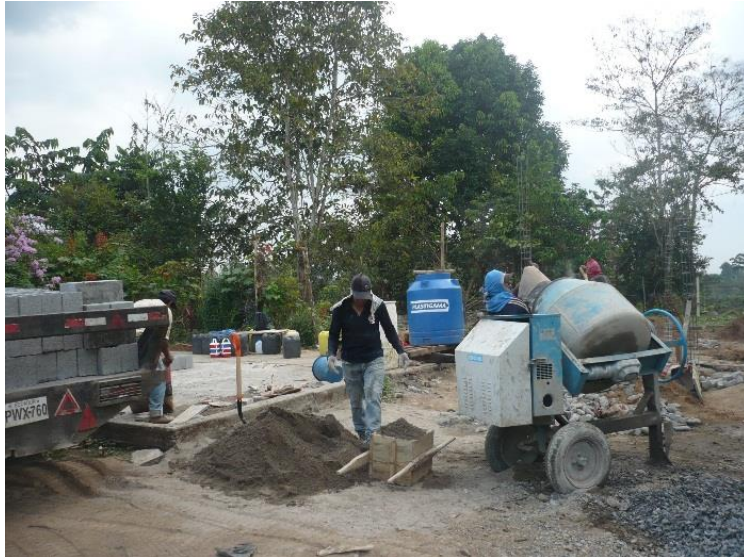
Figura No. 43. Aspectos técnicos de la calidad de los materiales

- *Colocación del Hormigón:* Todas las superficies sobre las cuales se va a verter hormigón, deberán ser rugosas, previamente limpiadas y humedecidas, y exentas de materiales indeseables.

- *Curado del Hormigón:* Para el curado del hormigón se siguen las recomendaciones de la Norma Ecuatoriana de la Construcción (NEC).

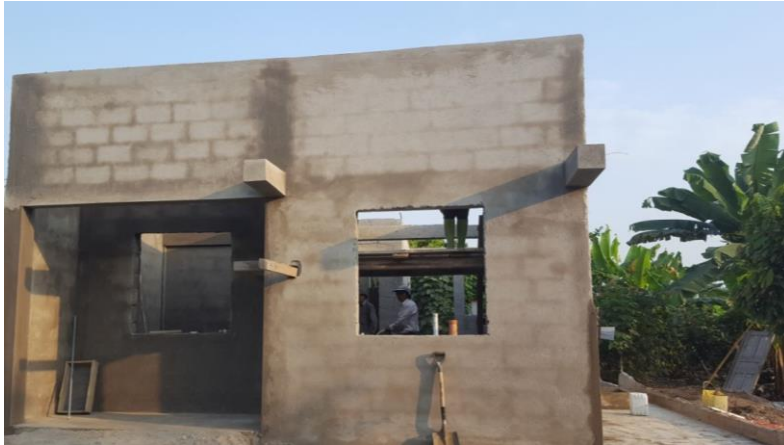
Figura No. 45. Aspectos técnicos de la estructura

- *Hormigón simple columnas:*  $f'c = 210 \text{ kg/cm}^2$
- *Hormigón simple vigas:*  $f'c = 210 \text{ kg/cm}^2$
- *Hormigón simple para dinteles:*  $f'c = 210 \text{ kg/cm}^2$
- *Contrapiso de hormigón:*  $f'c = 180 \text{ kg/cm}^2$

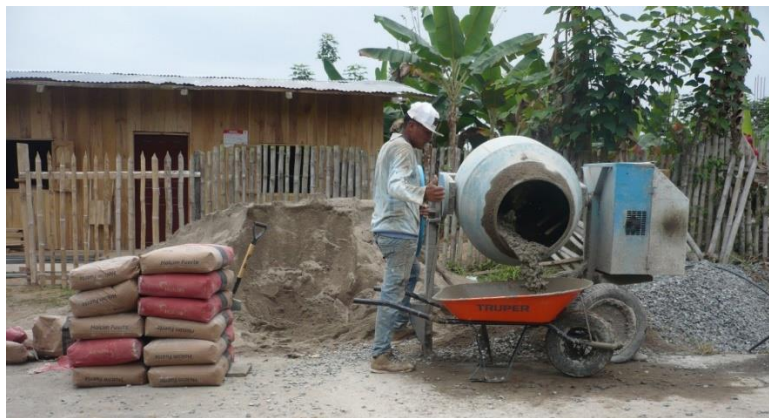
Figura No. 46. Aspectos técnicos de hormigón en general

La estructura principal de la vivienda está constituida por plintos, cadenas, columnas, vigas de entreso, y de hormigón armado y el sistema estructural se lo ha constituido por paredes confinadas y mampostería enchapada, por tanto para su construcción se tendrá en cuenta las regulaciones de la NEC y las normas INEN que correspondan.

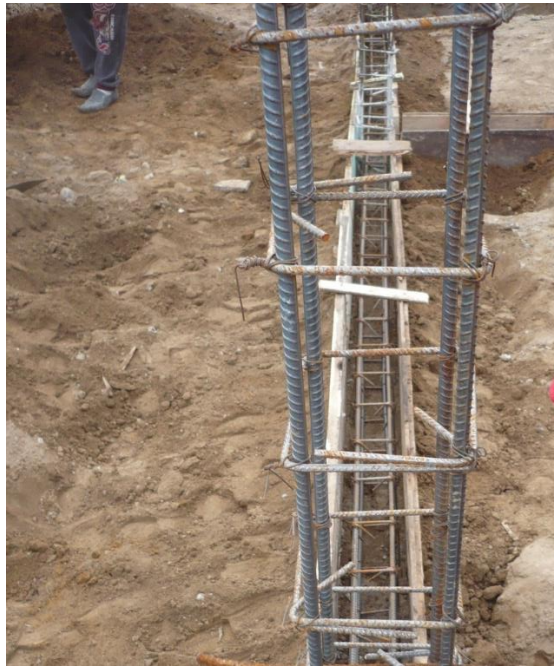
Figura No. 47. Aspectos técnicos del acero de refuerzo

El acero de refuerzo deberá tener un límite de fluencia no menor a 5000 kg/ cm<sup>2</sup> (y mínimo 6000kg/cm<sup>2</sup> en parrillas de cimentación).

Los elementos estructurales a utilizar en obra como parrillas de cimentación, vigas, columnas y mallas electro soldadas prefabricadas cumplirán las normas INEN 1511 y 2209 y serán de acero grado 50.

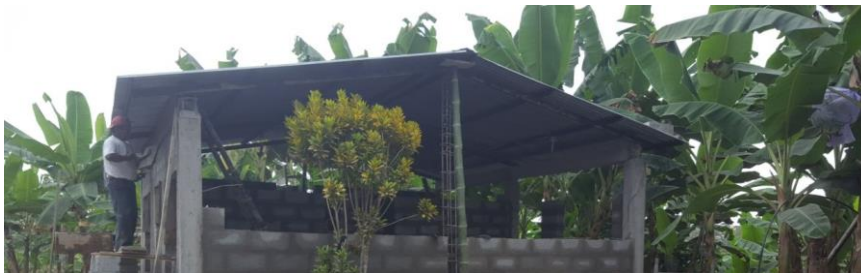
Figura No. 48. Aspectos técnicos de la estructura de la cubierta

Está conformada por el conjunto de perfiles metálicos que se dispondrán y anclarán a la estructura como se detalla en los planos estructurales.

Las medidas, resistencias y características de cada elemento estructural metálico serán los indicados en los planos estructurales del proyecto.

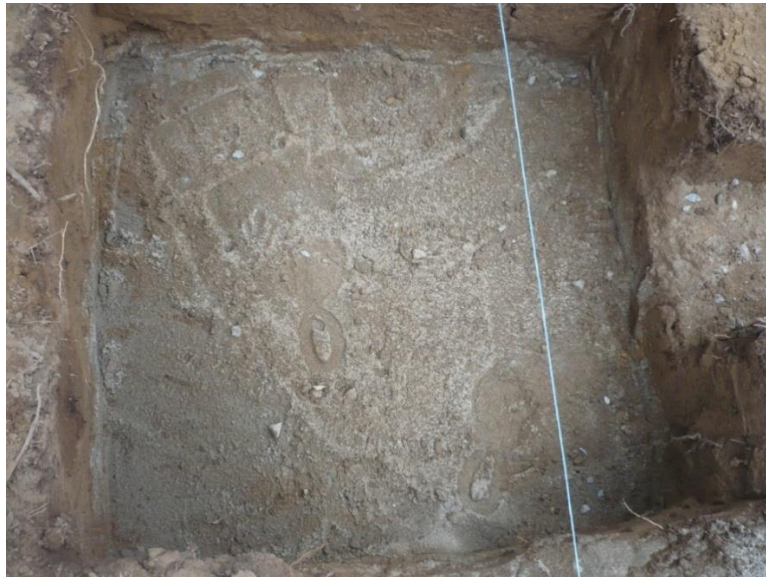
Figura No. 49. Aspectos técnicos de replanteo y nivelación manual

Se entiende como replanteo al trazado total de la cimentación y las obras de estructura como albañilería, manteniendo los datos señalados en los planos, detalles y especificaciones entregadas.

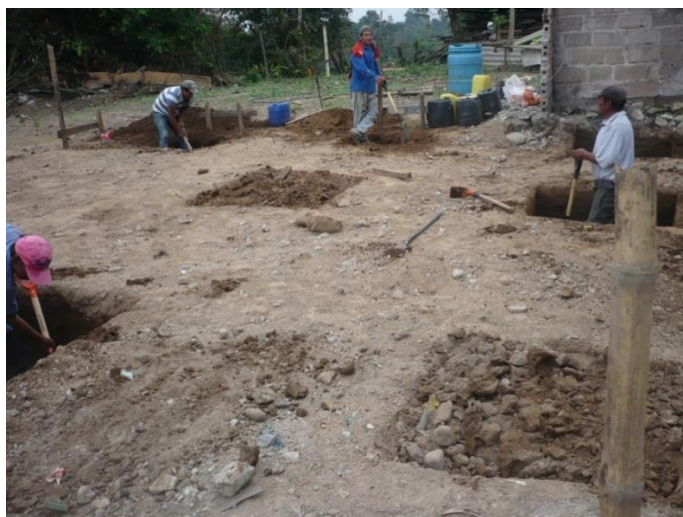
Figura No. 50. Aspectos técnicos de Mejoramiento de suelo

Previo a la fundición de los elementos de cimentación, se procederá a rellenar los plintos o zanjas de cimientos, con material adecuado preferiblemente de la zona, cuya composición cumpla especificaciones de la Subbase Clase 3 (MTO) o aquellas que recomiende el Estudio de Suelos.

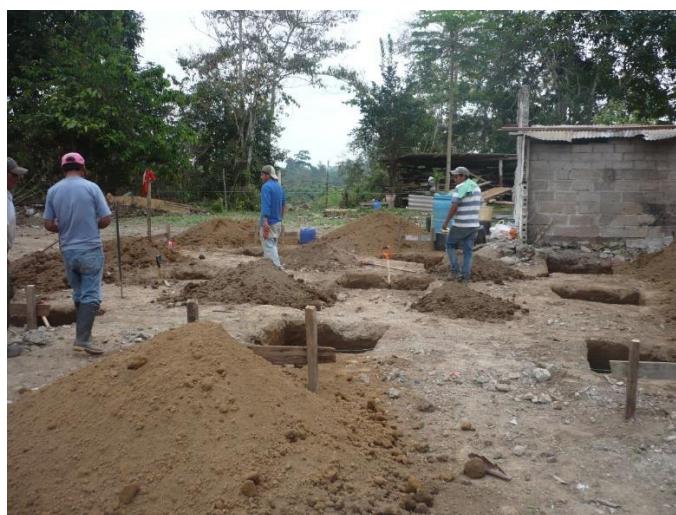
Figura No. 51. Aspectos técnicos de Excavación manual de suelo natural

Luego de haber realizado los rubros de limpieza y replanteo, así como la conformación de plataformas (caso cimientos), verificando la ejecución de acuerdo a las dimensiones y niveles respectivos correspondientes a los planos estructurales, detalles y especificaciones entregadas.

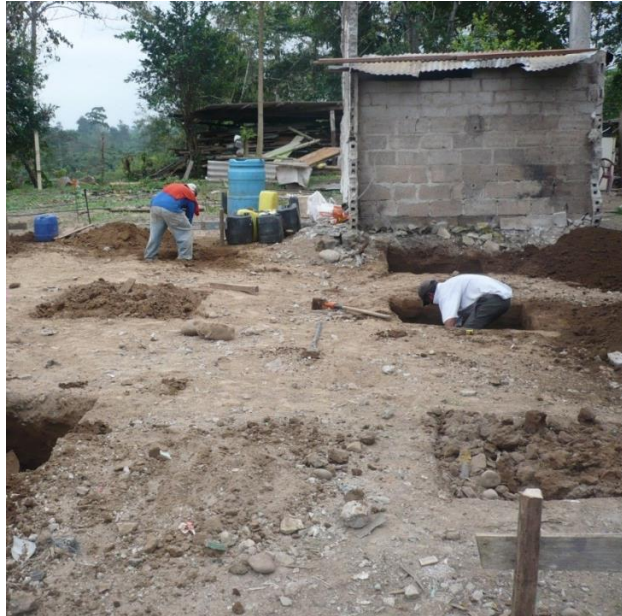
Figura No. 52. Aspectos técnicos de Relleno con suelo natural

Previo a la fundición de los elementos de cimentación, se procederá a rellenar con suelo natural, exento de material orgánico.

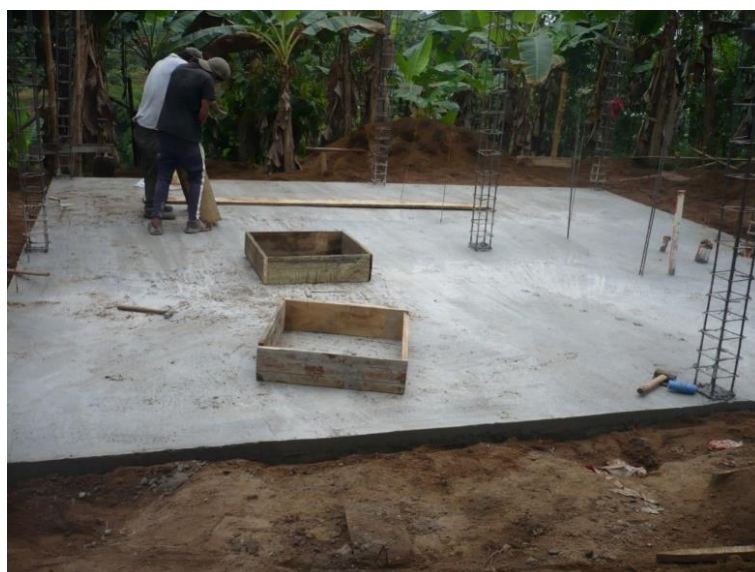
Figura No. 53. Aspectos técnicos de la Cimentación

- *Replanteo de hormigón T8:  $f'c = 140 \text{ kg/cm}^2$*
- *Hormigón simple plintos T8:  $f'c = 210 \text{ kg/cm}^2$*
- *Hormigón ciclópeo 40% piedra, 60% hormigón T8:  $f'c = 180 \text{ kg/cm}^2$*
- *Hormigón en cadena T8:  $f'c = 210 \text{ kg/cm}^2$*

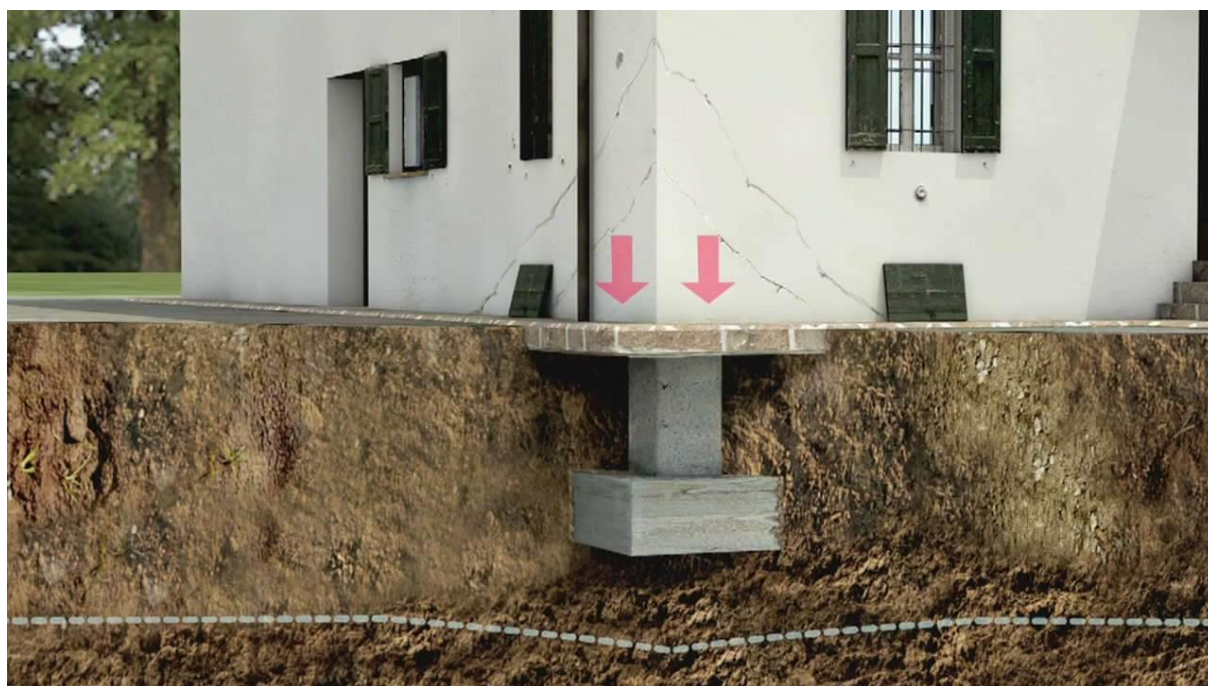
Figura No. 59. Asentamientos en viviendas

- Asentamientos inducidos por sismo, este tipo de asentamientos se producen bajo la acción de un sismo, inmediatamente el suelo empieza a presentar fisuras y asentamientos.

Para el diseño de los asentamientos en el proyecto de las casas de carácter emergente se debió tomar en cuenta estos tres tipos de asentamiento ya que influyen directamente con el funcionamiento correcto de toda la edificación y de una manera funcional en la relación suelo- estructura.

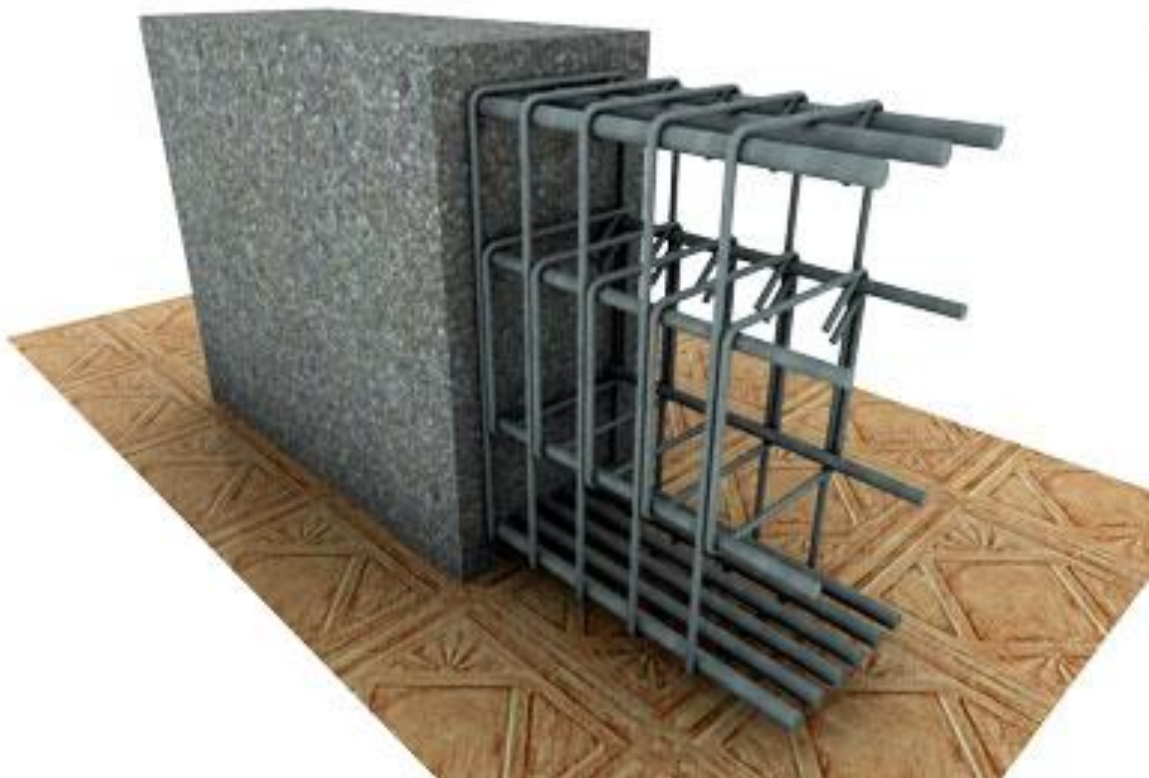
Figura No. 70. Viga y su disposición

Las vigas más las correctas uniones con las columnas son los elementos estructurales que se encargan de soportar las cargas vivas, muertas y accidentales o de sismo que se encuentran inmersas en las viviendas.

A continuación se muestra en una imagen a una viga común y su disposición:

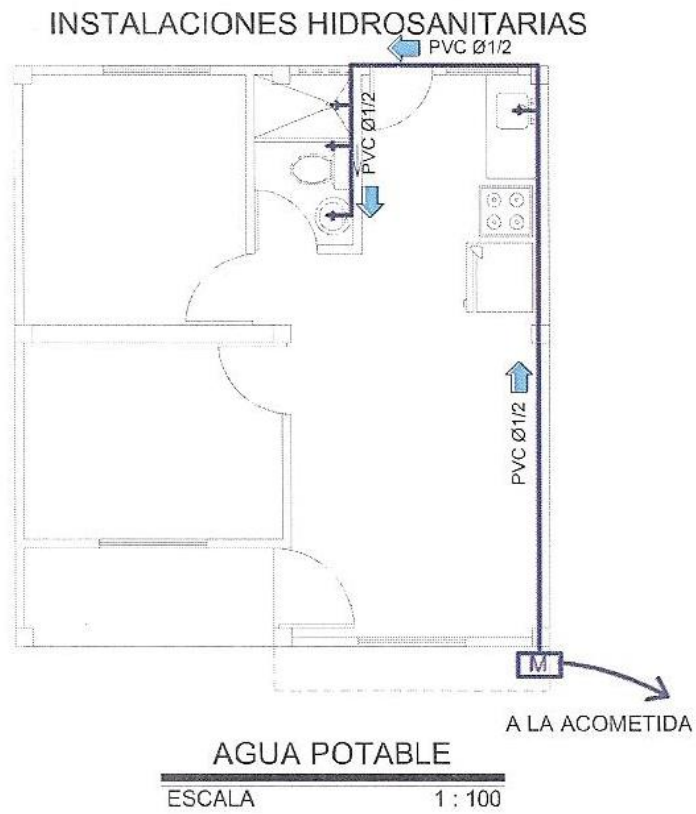
Figura No. 81. Detalle de las instalaciones hidro-sanitarias

Cabe recalcar que las instalaciones hidro-sanitarias de las viviendas son mucho más eficientes que las anteriores por los nuevos materiales que se están utilizando y su vida útil que es mucho mayor a los anteriores materiales usados.

A continuación se muestra la disposición de las instalaciones hidro-sanitarias de las viviendas de tipo emergente:

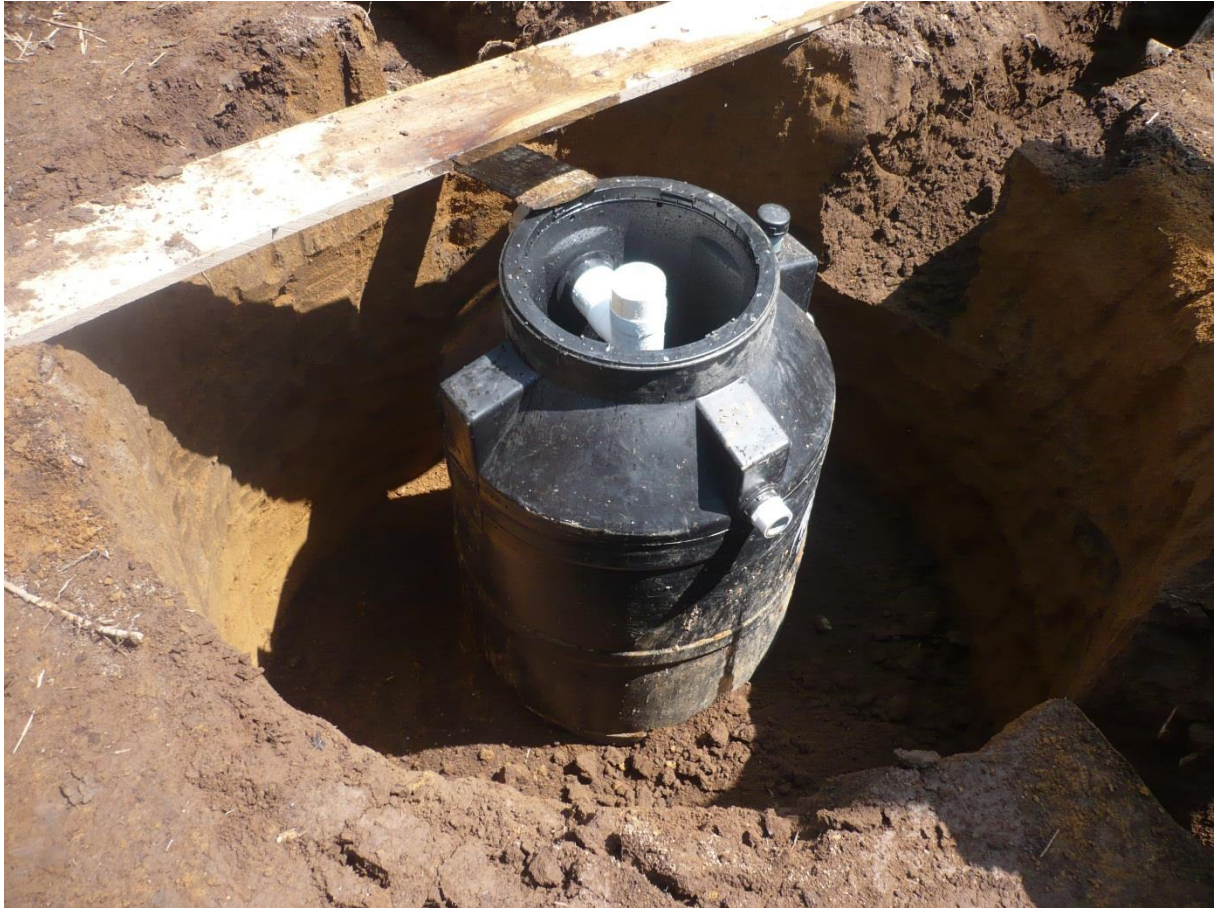
Figura No. 83. Instalaciones hidro-sanitarias implementadas en las viviendas de carácter emergente.  
San Pedro de Suma

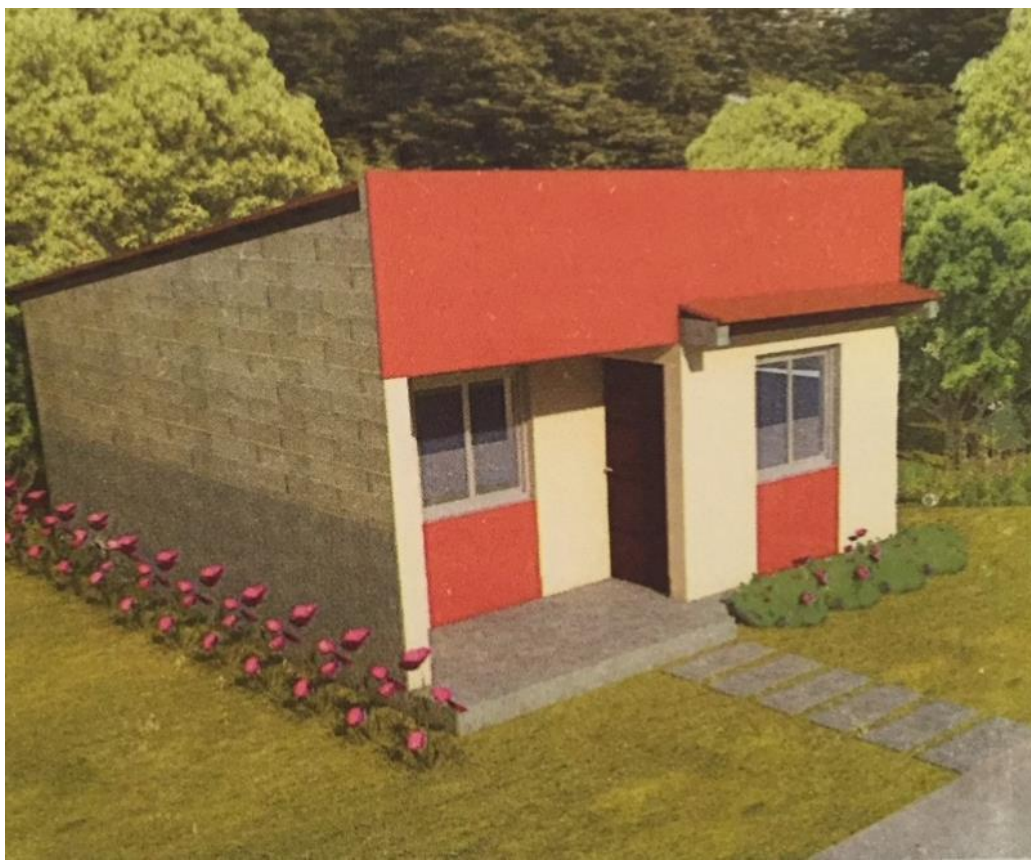
Figura No. 84. Tipología de Vivienda de tipo emergente, Construida en San Pedro de Suma, Cantón El Carmen, Provincia de Manabí

**Crecimiento modular:** Verticalmente a dos plantas

➤ Esquema en tres dimensiones de la tipología de la vivienda:

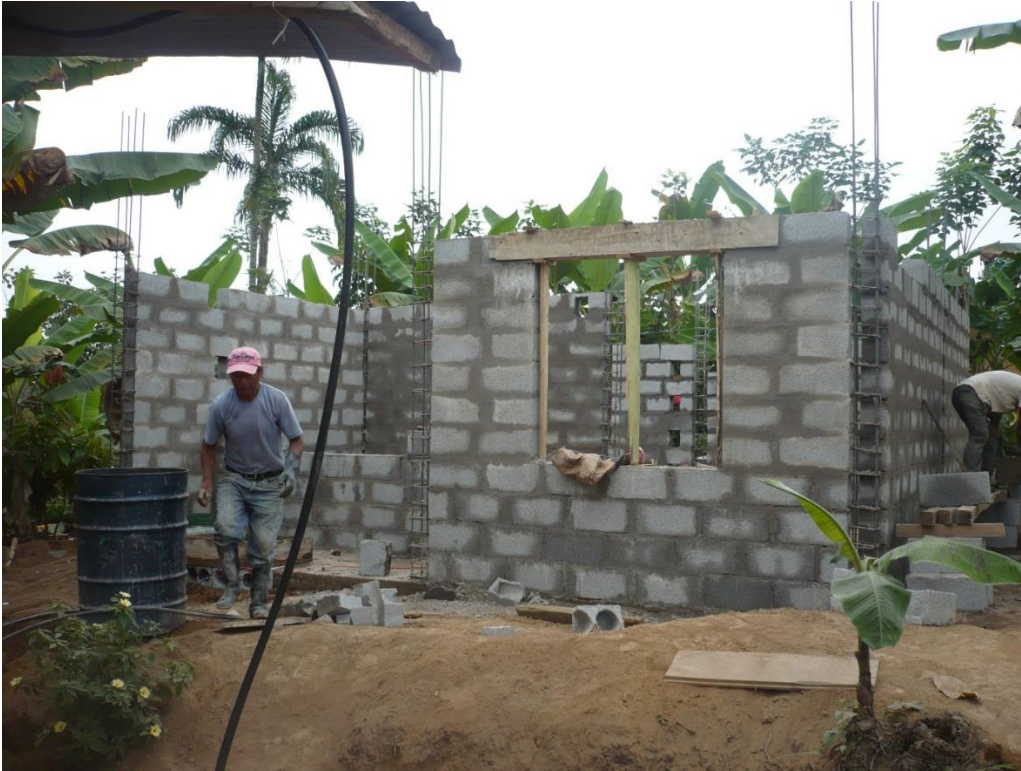
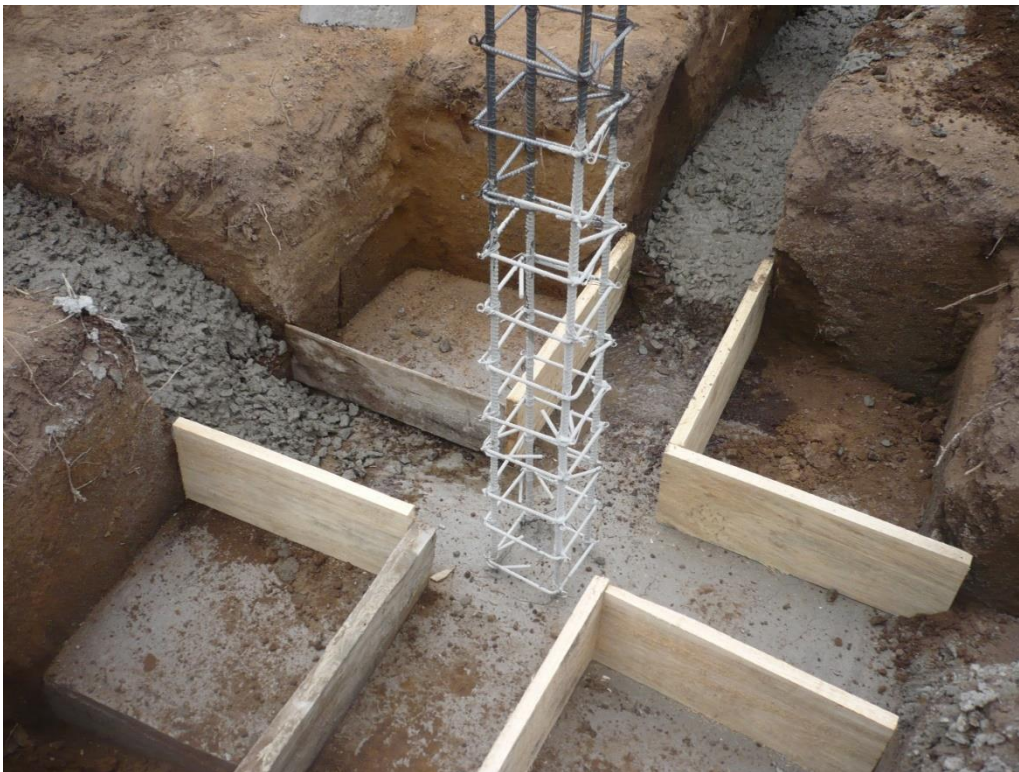
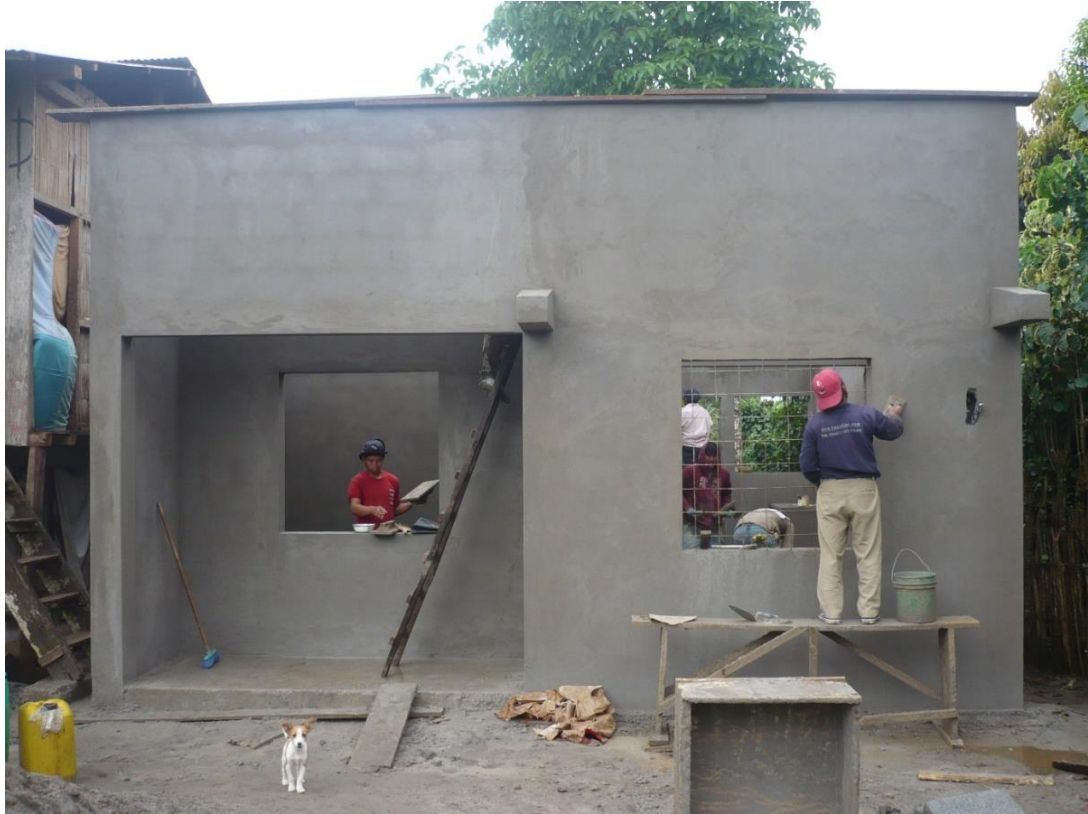
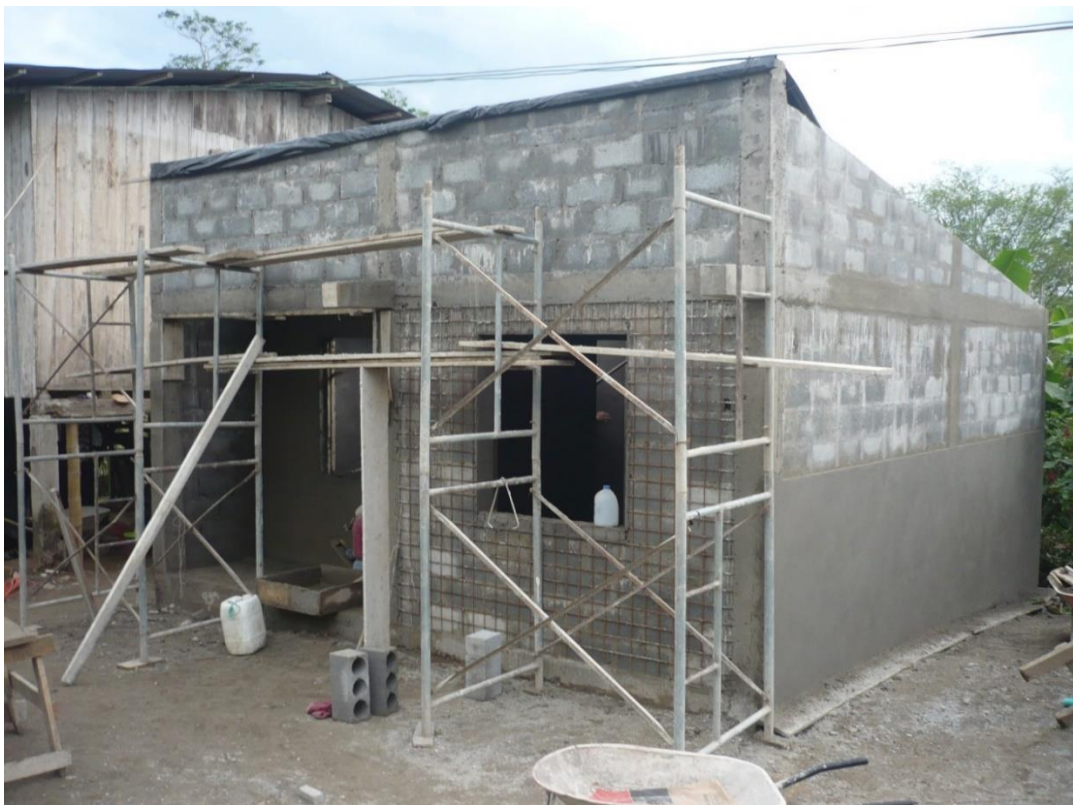
Figura No. 85. Método constructivo tradicional. Vivienda de carácter emergente, San Pedro de Suma

Algunas de estas novedades tecnológicas que se hayan presentado en la ejecución de las viviendas se presentan a continuación:

- Las columnas están ancladas a la mampostería, en las caras posterior y anterior de la casa.
- La mampostería tiene como parte de su enlucido una malla electro soldada y que a su vez está anclada a las vigas de cimentación y a las vigas superiores, todo esto con el fin de darle una mayor estabilidad y ductilidad en los elementos no estructurales (mampostería) cuando exista o se presente un sismo.
- Construcción de muros en el baño, los mismos que trabajan como muros portantes a una menor escala ya que son viviendas unifamiliares. Se crearon en este lugar para crear una especie como un fuerte en caso de algún evento natural catastrófico.
- El diseño de las viviendas de carácter emergente están de una sola planta con opción a hacerse un segundo piso desmontando la parte de la cubierta.

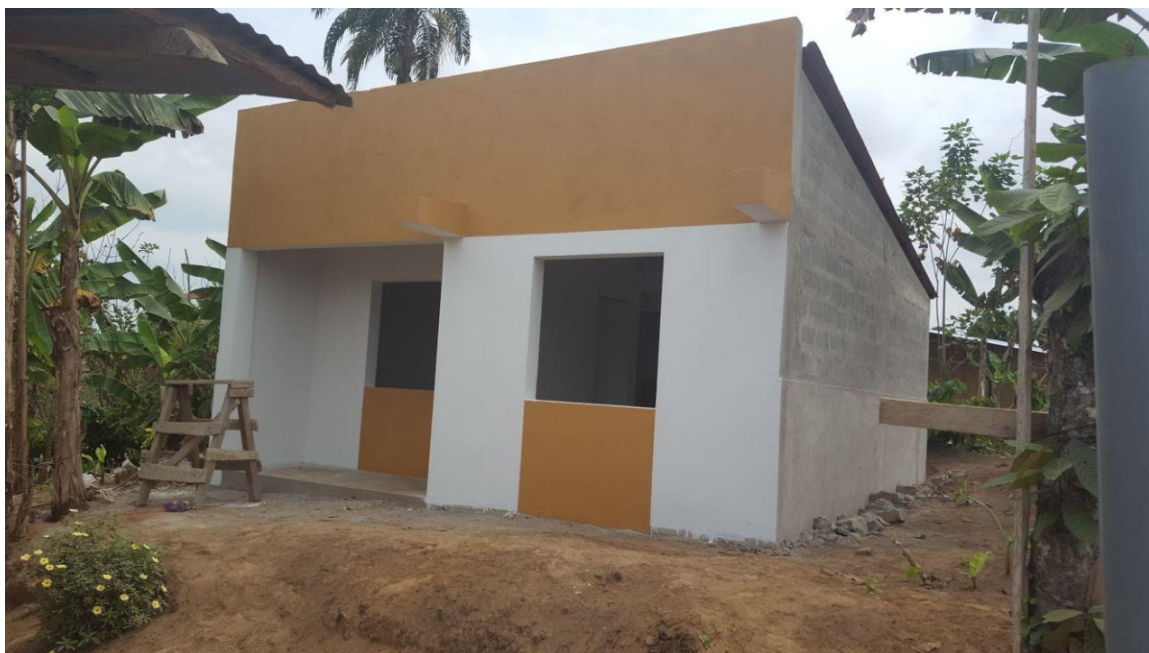
Figura No. 93. Fachada de vivienda emergente. San Pedro de Suma

Las viviendas estudiadas en este documento están constituidas por los siguientes materiales:

- Plintos aislados para la cimentación, ,  $f'c = 210 \text{ kg/cm}^2$
- Mejoramiento de suelo y compactado
- Piedras especificadas en los términos de referencia para el relleno de suelo
- Hormigón armado,  $f'c = 210 \text{ kg/cm}^2$
- Acero de refuerzo,  $f'y = 6000 \text{ kg/cm}^2$
- Paredes confinadas, muros de hormigón
- Cubierta ligera
- Madera para las puertas, muebles de cocina y muebles de baños.
- Vidrio, para las ventanas

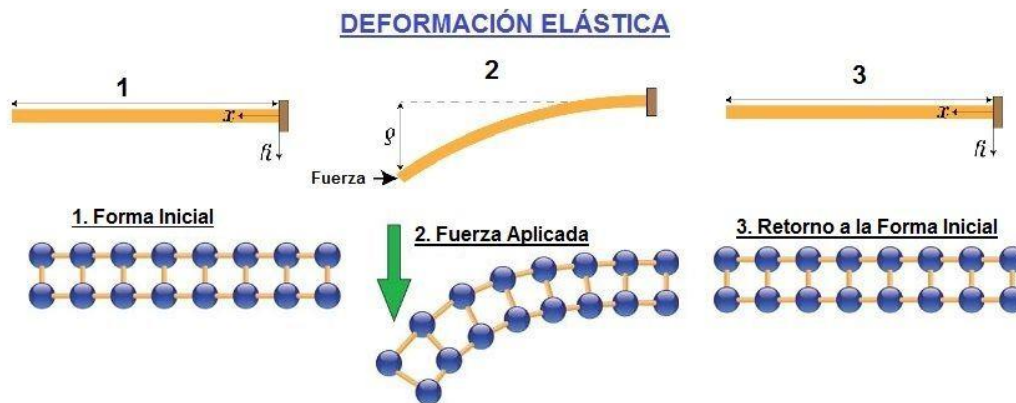
Figura No. 147. Deformación elástica aplicada una fuerza cualquiera

El material o cuerpo se deforma al aplicarse una fuerza cualquiera, el mismo regresa a su estado original y no pierde sus propiedades físico- mecánicas iniciales.

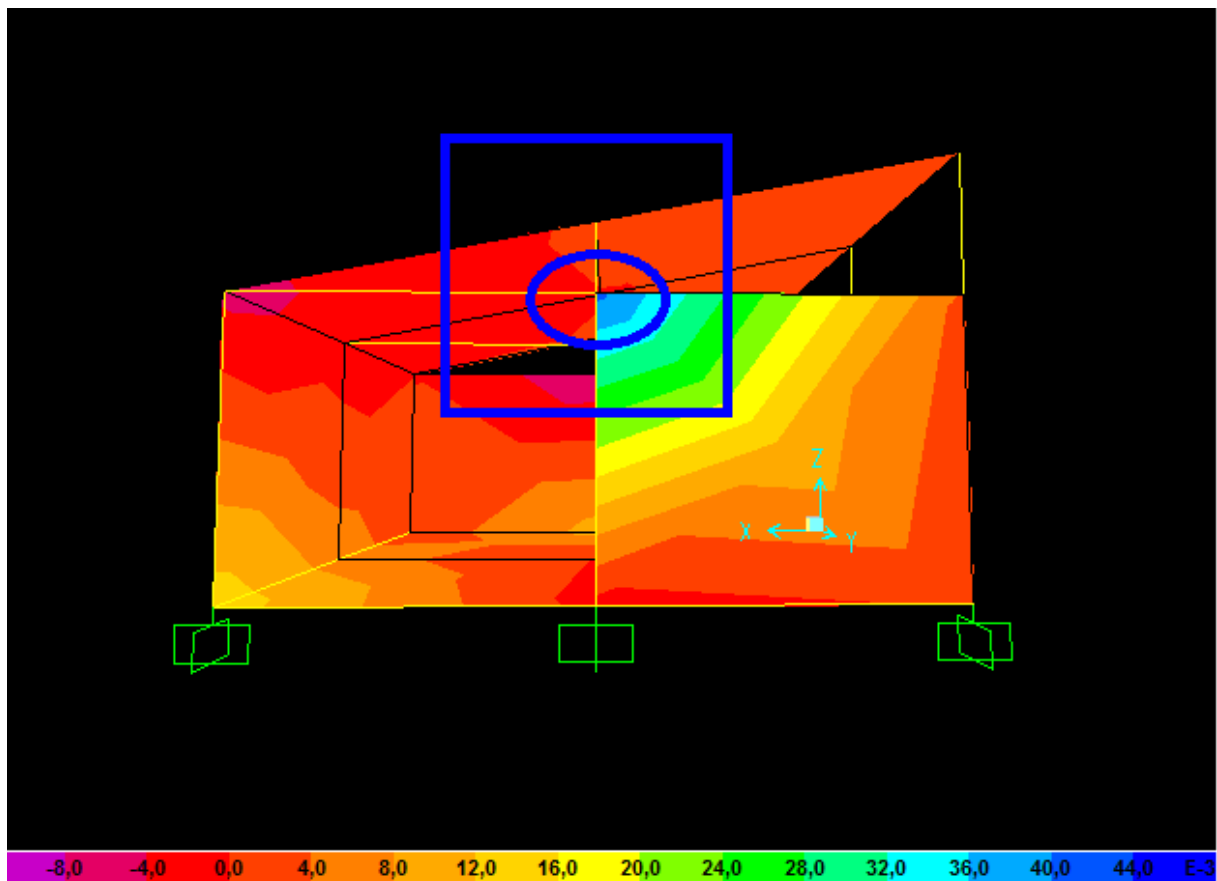
En la siguiente imagen se muestra la misma tendencia solo que en una pared de un lado de la casa cambiando a diferentes colores lo que nos indica que hay momentos máximos positivos que oscilan de forma ascendente de (+) 16 a 40 toneladas/metro.

Figura No. 166. Vivienda de un piso con los Momentos máximos clasificados por colores en la estructura
