TRABAJO DE TITULACIÓN

PREVIO A LA OBTENCIÓN DE TÍTULO DE ARQUITECTA

“VIVIENDA PRODUCTIVA PARA MUJERES CABEZA DE HOGAR”

Volumen I

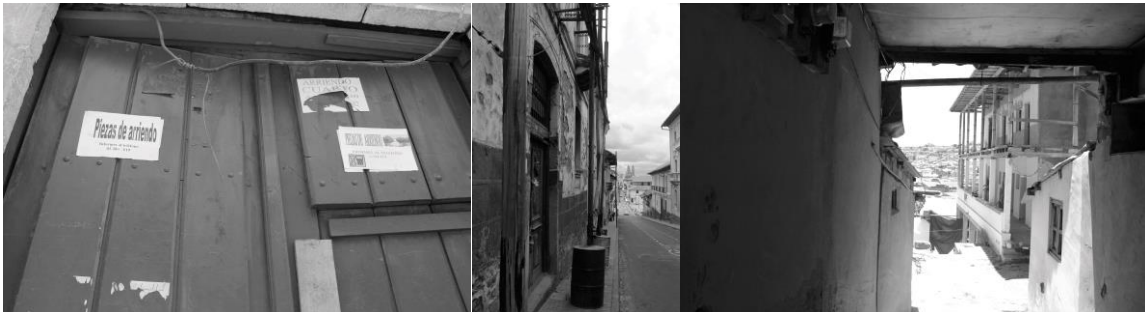
Imagen 7, 8 y 9: Edificaciones de vivienda deterioradas en SS

El abandono y el deterioro físico de las edificaciones de vivienda en SS es notable a simple vista, y adicionalmente las estadísticas obtenidas en los últimos censos de población y vivienda reflejan el grado de deterioro del barrio.

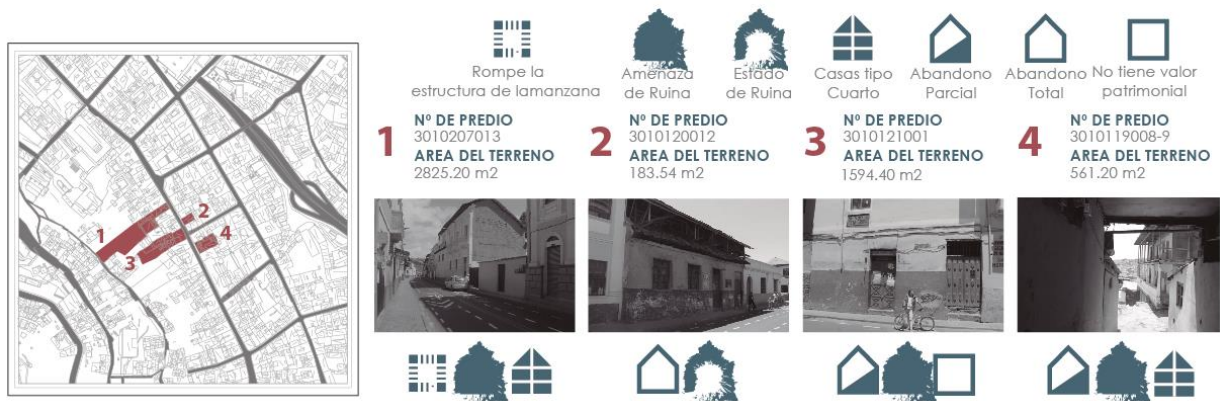
Imagen 12: Criterios para la selección del Lote

- No tiene Valor patrimonial
- Rompe la estructura de la manzana consolidada
- Amenaza de ruina
- Estado de ruina
- Edificación con viviendas tipo cuarto
- Abandono parcial o total

Tras éste análisis se decidió trabajar con el lote 1, porque además del deterioro de la edificación existente, la presencia de viviendas tipo cuarto, es el lote con mayor área y tiene frente en dos calles.

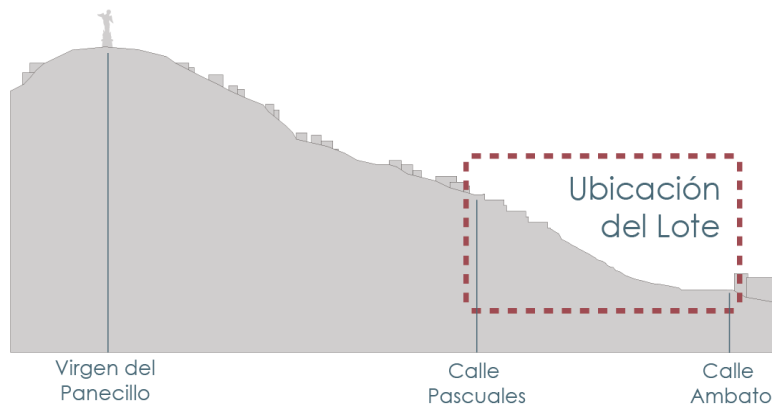
Imagen 14: Ubicación del Lote con respecto a la topografía

La ubicación del lote largo y angosto en la ladera del Panecillo da como resultado una pendiente pronunciada del 76% con un desnivel de 51 metros desde el frente del terreno en la calle Ambato hasta su acceso posterior en la calle Pascuales.

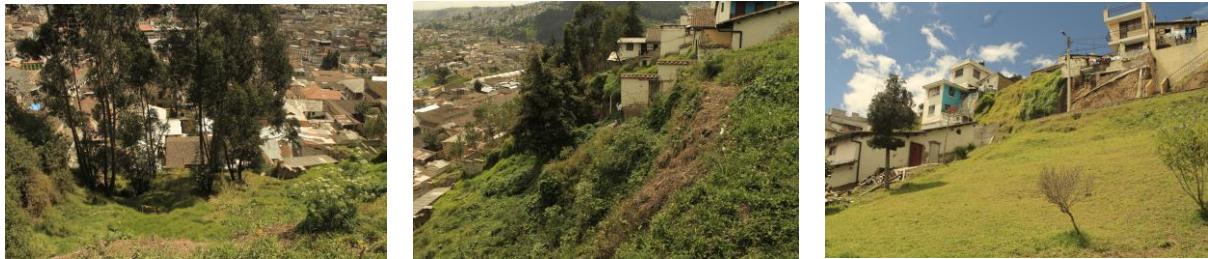
Imagen 16: Fotos de la parte alta del terreno

aledaños se encuentra vacía y cubierta de vegetación, dando lugar a una franja verde extensa con construcciones dispersas en el límite de la calle Pascuales.

Esta franja verde sin intervenir representa una potencialidad para el lote y el diseño del proyecto ya que las edificaciones del CHQ, por la alta densidad de edificación del mismo, en muy pocos casos tienen acceso a éste tipo de áreas.

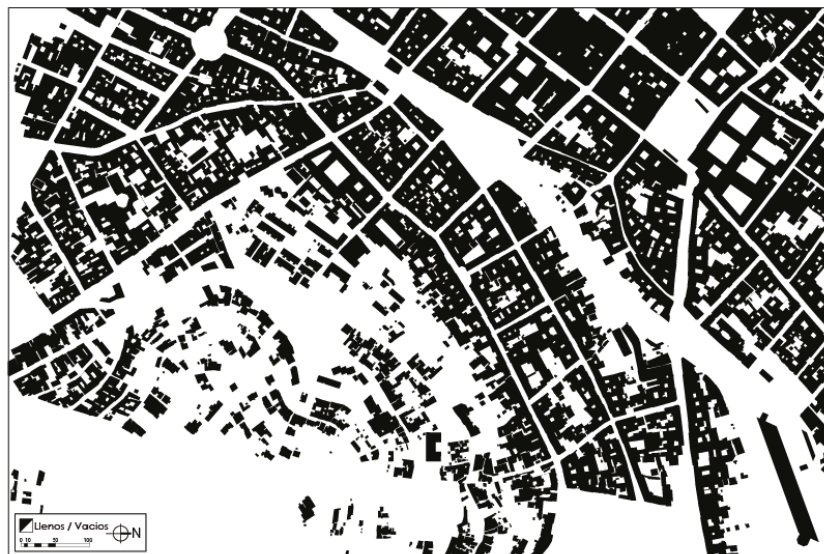
Imagen 17: Llenos y Vacíos

El barrio de San Sebastián conserva estas características en cierto grado, como se puede ver en el mapeo de llenos y vacíos a continuación, sin embargo al llegar al eje de la calle Ambato, la estructura de las manzanas se rompe por la topografía dando lugar a una franja construida que, desde su frente aparenta la estructura de las manzanas presente al otro lado de la calle, pero con un gran vacío posterior, ocupado solamente por construcciones dispersas de menor escala.

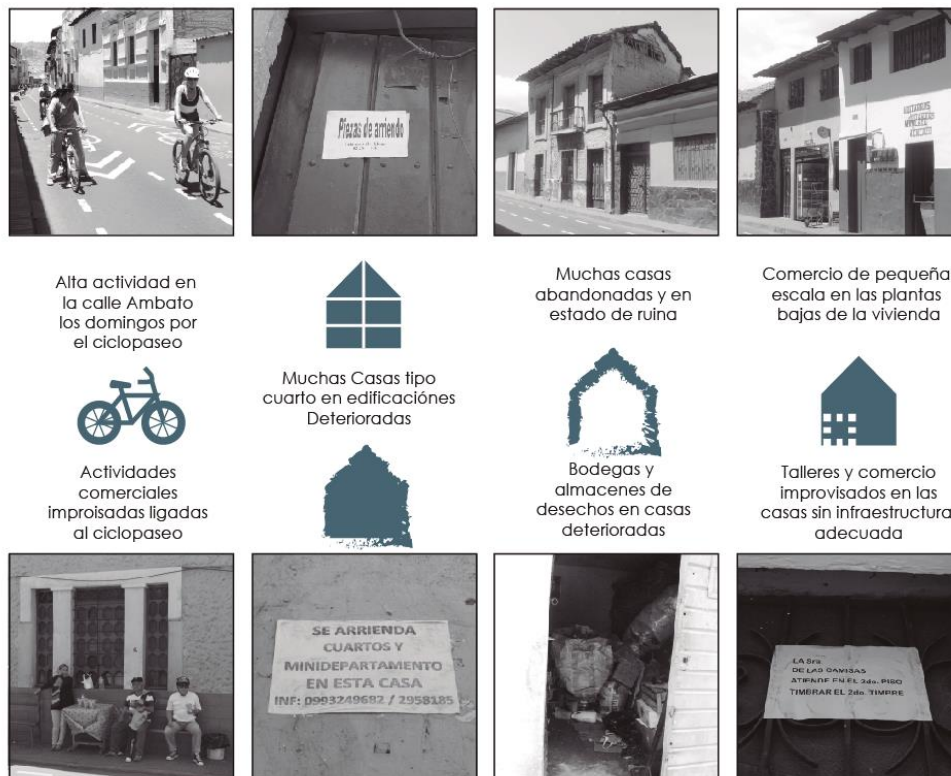
Imagen 19: Situación actual de San Sebastián

La presencia de las casas tipo cuarto, evidenciadas a través de carteles en las puertas y fachadas de las edificaciones, revela las condiciones de hacinamiento del sector, y la cantidad de edificaciones total o parcialmente abandonadas y en estado de ruina, revela el grado de abandono del barrio.

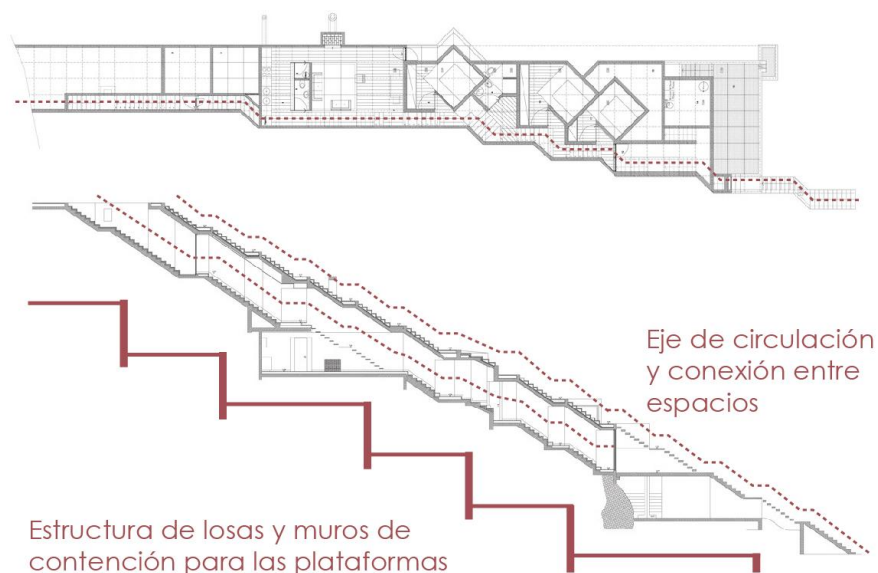
Imagen 22: Estructura y circulaciones Casa Tolo

El terreno de éste proyecto, al igual que el lote escogido para este TT tiene una configuración larga y angosta ubicada en una ladera, por lo cual de este referente se toma el sistema estructural de plataformas contenidas con muros de hormigón para enfrentarse a la pendiente así como la conexión de estas plataformas a través de escalinatas que conectan las plataformas entre sí.

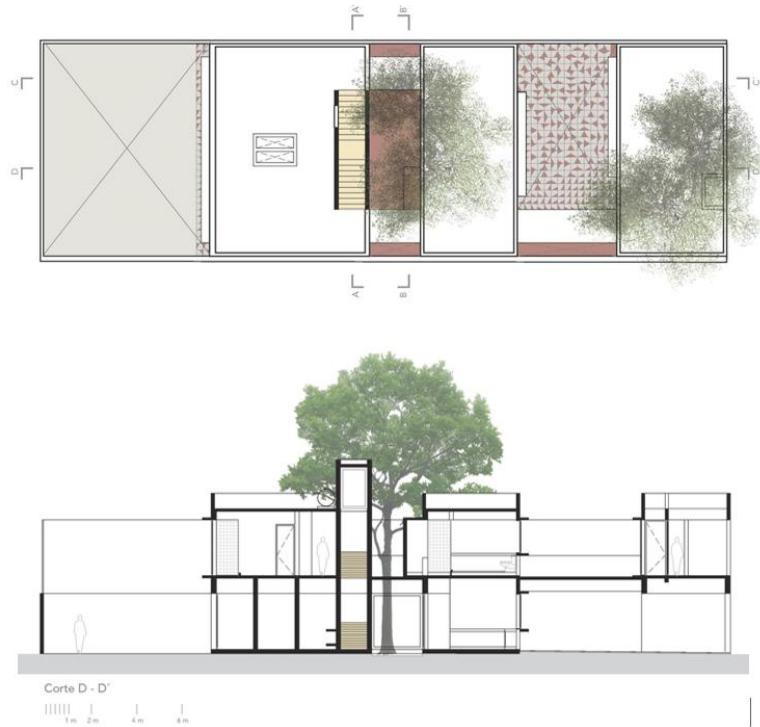
Imagen 27: Planta de Cubiertas y Corte Casa Santa Catarina

El sistema constructivo es de marcos de concreto que limitan las franjas cerradas y que en las fachadas interiores rellenos de tabiquería, aperturas de las ventanas y ladrillo visto para los llenos (Plataforma Arquitectura, 2014).

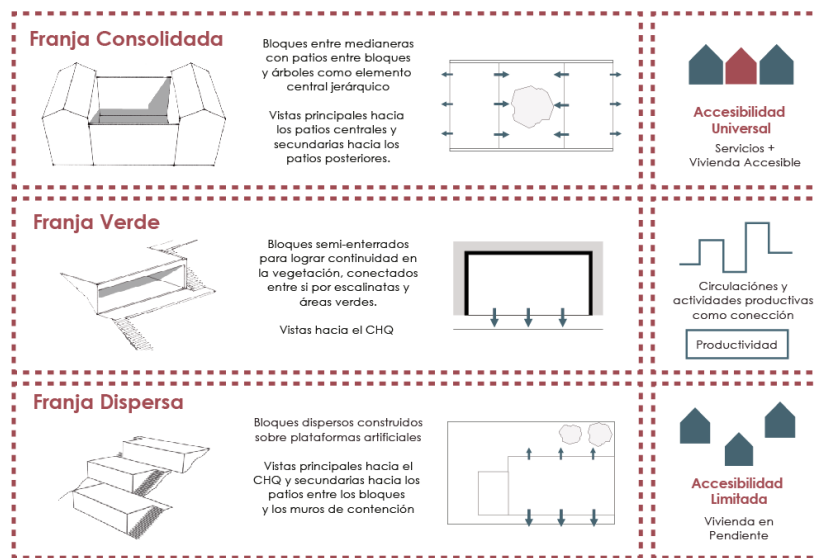
Imagen 30: Caracterización de las franjas

La franja central o franja verde responde a la gran extensión de terreno sin construir que se extiende hacia los terrenos aledaños y funciona como conexión entre las franjas de los extremos, por lo cual los elementos del proyecto construidos en esta franja son circulaciones y bloques enterrados con cubiertas verdes que ayudan a mantener la extensión de la vegetación.

Finalmente la franja que corresponde al acceso secundario en la calle peatonal Pascuales se define como franja dispersa debido a la presencia de edificaciones dispersas en los terrenos aledaños y plantea la construcción de bloques dispersos sobre plataformas artificiales talladas en la pendiente y con circulaciones alrededor de las mismas.

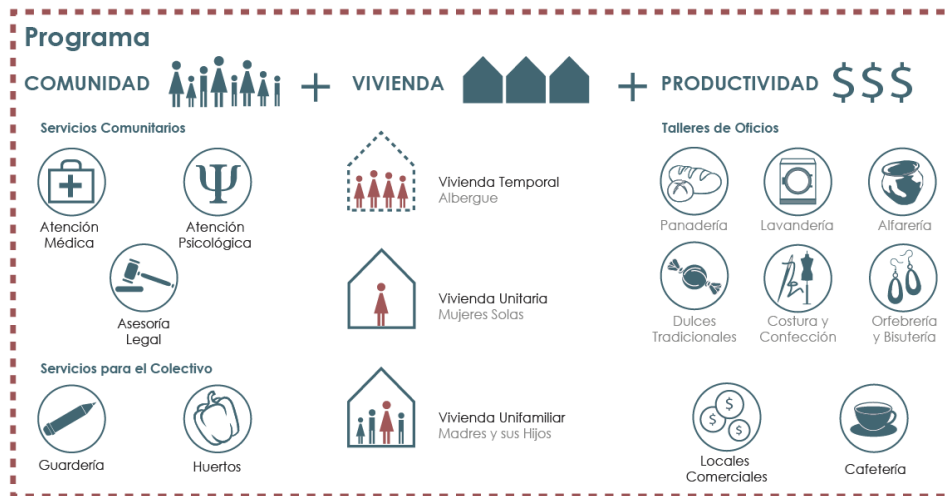
Imagen 32: Programa Arquitectónico

En cuanto a productividad, el programa se plantea como espacios productivos que provean de medios de sustento para las mujeres del colectivo y se divide nuevamente en dos partes, por un lado actividades comerciales como cafetería y locales comerciales, y por otro lado se plantean talleres de oficios, para la elaboración de productos o servicios que puedan ser comercializados, para lo cual se plantea un taller de panadería, taller de elaboración de dulces tradicionales, lavandería, taller de costura y confección, taller de alfarería o cerámica y finalmente taller de orfebrería y bisutería.

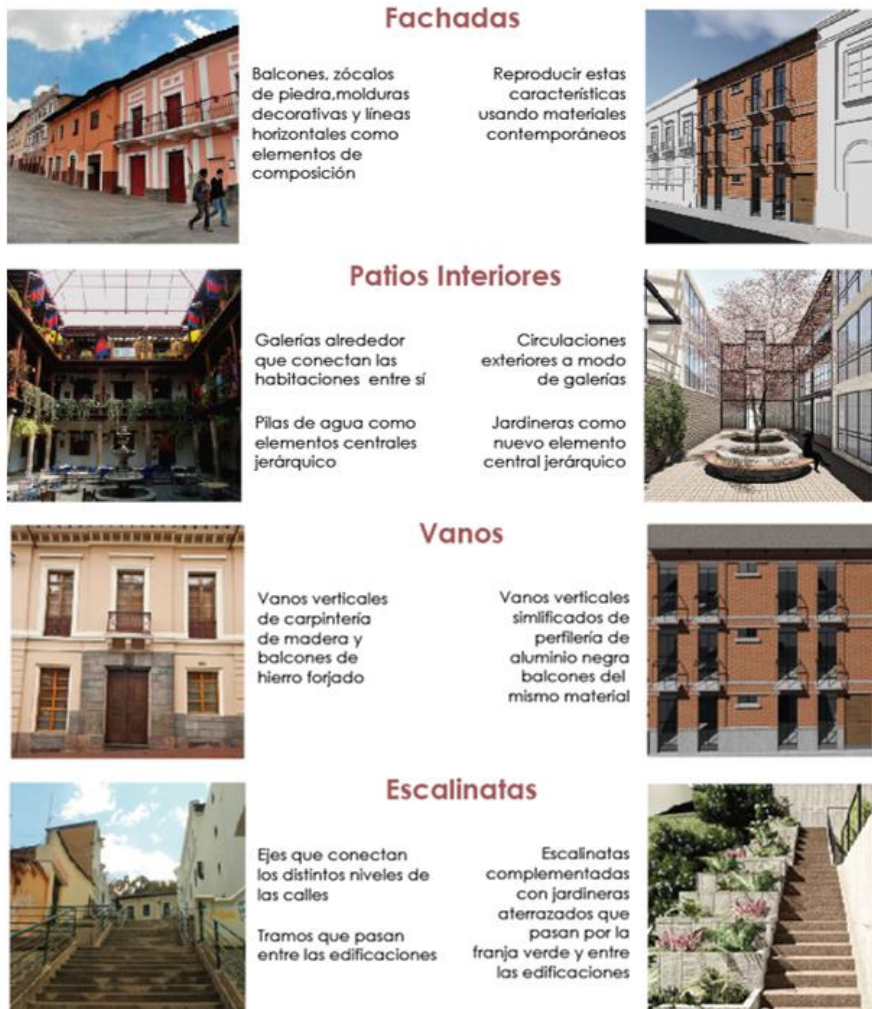
Imagen 33: Reinterpretación de tipologías del CHQ

buena relación entre el mismo y su entorno sin caer en la réplica de elementos que no pertenecen a esta época.

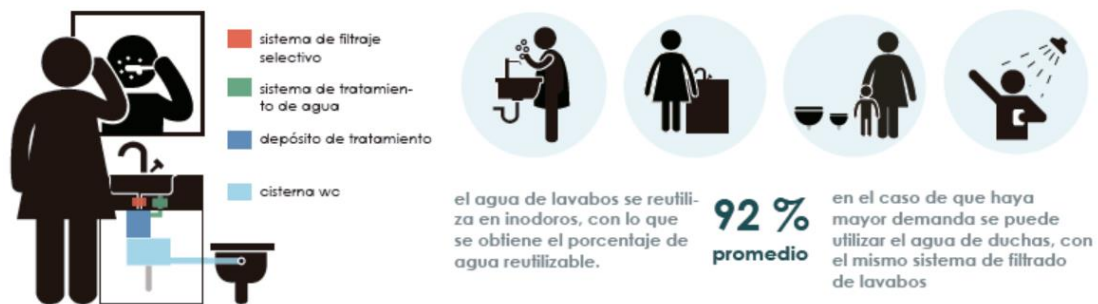
Imagen 35: Reutilización de aguas grises

Para reducir el uso de agua en las edificaciones se plantea un sistema de filtraje selectivo y tratamiento de agua con el objetivo de reutilizar las aguas grises de los lavabos para los inodoros, reduciendo de esta forma el consumo de agua potable.

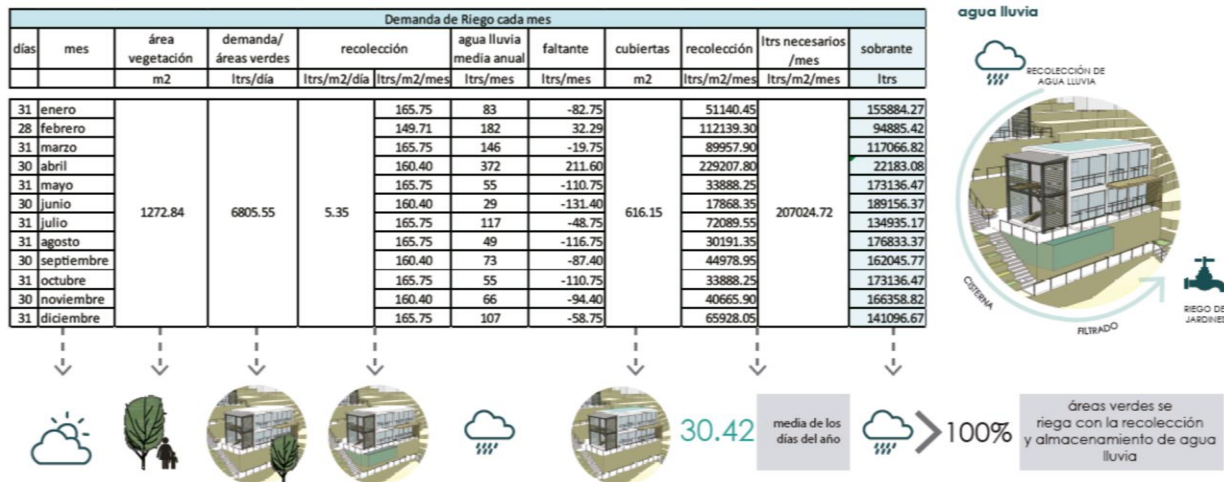
Imagen 36: Análisis de demanda de agua para riego

En cuanto al agua para riego, se hizo un análisis de la demanda de agua para riego de áreas verdes basada en la implantación de paisaje y un análisis de la cantidad de agua lluvia que se puede recolectar en las cubiertas a lo largo del año para de esta forma determinar en qué meses del año el agua recolectada no sería suficiente para el riego de las áreas verdes y en cuales habría excedentes, para de este modo almacenar el agua en cisternas y abastecer la demanda de riego sin usar agua potable.
