PONTIFICIA UNIVERSIDAD CATÓLICA DEL ECUADOR

**DISERTACIÓN DE GRADO PREVIA A LA OBTENCIÓN DEL TÍTULO
DE INGENIERÍA EN CIENCIAS GEOGRÁFICAS Y DESARROLLO
SUSTENTABLE CON MENCIÓN EN ORDENAMIENTO
TERRITORIAL**

**“EVALUACIÓN DEL RIESGO POR MOVIMIENTOS EN MASA Y
GENERACIÓN DE MEDIDAS DE MITIGACIÓN EN LA VÍA
AMBATO ó PUYO”**

Quito, 2012

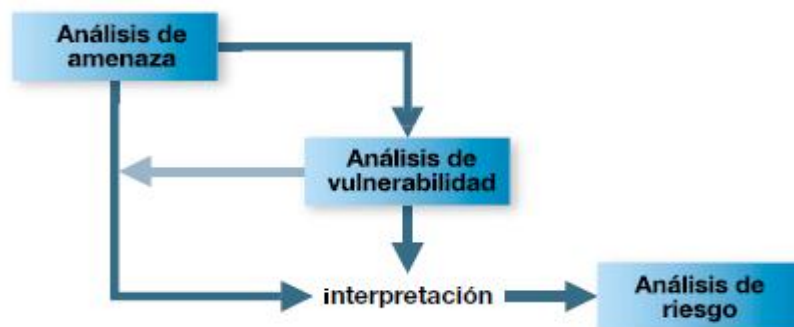
Figura 1. Evaluación del riesgo

Partiendo de que al análisis de riesgos se basa en la relación de la amenaza y vulnerabilidad de los elementos, este apunta a estimar y evaluar los posibles efectos y consecuencias de fenómenos naturales en un determinado grupo poblacional o en sus bienes o servicios.

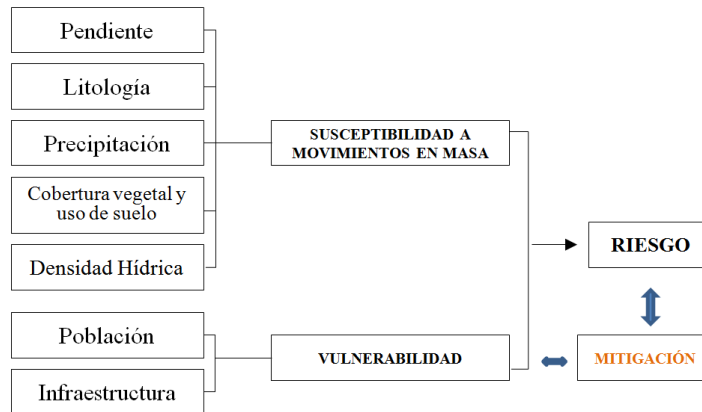
Gráfico 2. Proceso metodológico

Para la evaluación de la susceptibilidad de movimientos en masa se aplicó al método de Ester Dotor, por el cual se analizó los factores condicionantes. Los factores que intervienen en el análisis de susceptibilidad se cuantifican mediante variables que se asignan un valor numérico a cada factor en función de su importancia en la probabilidad de que produzcan deslizamientos.

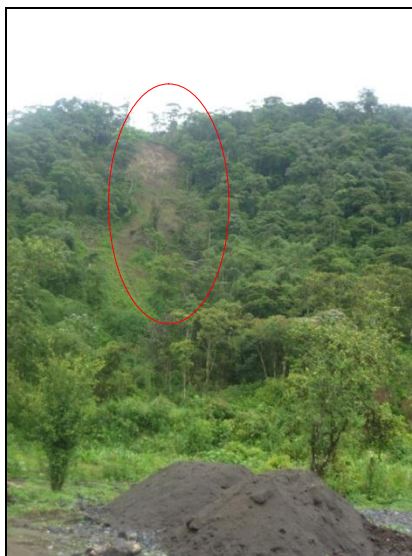
Foto 2. Deslizamiento - Sector Puente Topo

El clima juega un rol muy importante en el desgaste que sufren las rocas, de ahí que la precipitación sea un factor muy significativo en este tipo de procesos.

Debido a esto en la parte oriental las temperaturas y precipitaciones aumentan, consecuentemente la meteorización es mayor. Como resultado de estas condiciones el tipo de movimiento varía respecto a los primeros tramos de la vía.

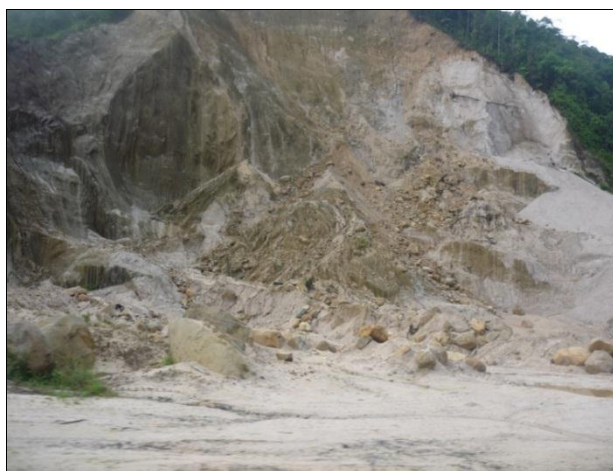
Foto 3. Deslizamiento Grande - Sector Mangayacu

Se identificaron cuatro grandes deslizamientos (mayores a 50 metros) de longitud a lo largo de la vía. Dos en el tramo Pelileo ó Las Juntas y dos en el tramo Casahurco ó Mangayacu, ambos en estado activo.

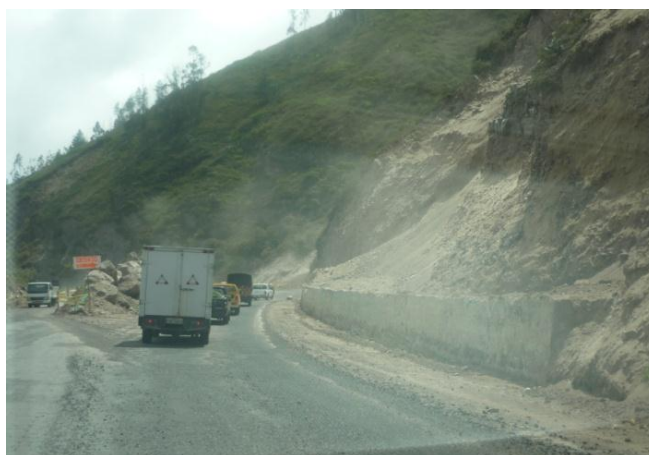
Foto 4. Deslizamiento activo en el Km 2 del tramo Pelileo ó Baños

En el km 2 se localiza un deslizamiento activo el cual causó daño sobre la calzada en cerca de 100 metros al pie del talud. Esta afectación corresponde al 0.42 % cuya superficie es de lastre. En el mismo tramo debido a la reparación y reforzamiento en el calzada sobre el Puente de las Juntas, el tipo de material que presenta es concreto con una superficie del 0.38 %.
