**PUCE TEC
TECNOLOGÍA SUPERIOR EN CONSTRUCCIÓN**

**MANUAL DE RESIDENCIA DE OBRAS PARA EL MANTENIMIENTO DE LA
CASA PATRIMONIAL LEÓN BECERRA, AMBATO.**

**Proyecto de investigación previo a la obtención del título de
Tecnólogo Superior en Construcción**

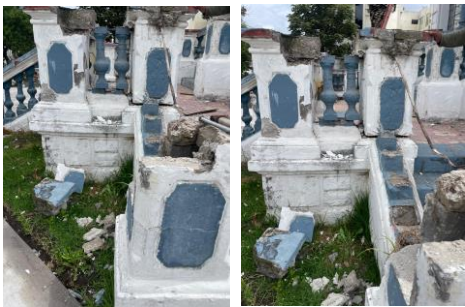
Registro Fotográfico 002	
Responsable de Inspección [Jacobo Cáceres] – [01-01-2025]

FICHA DE INSPECCIÓN VISUAL E INSTRUMENTAL DE ELEMENTOS ESTRUCTURALES Y ORNAMENTALES	
Nombre del Elemento	Balastrada frontal decorativa y pedestales
Ubicación	Franja frontal del inmueble (acera-jardín-entrada principal)
Tipo de Elemento	Ornamental con posible función de cerramiento y protección
Material Constitutivo	Hormigón armado y encofrado, revestido con mortero y pintura
Técnica Constructiva	Moldeo de balaustres + aplicación de placas decorativas en relieve
Estado de Conservación	Malo / Crítico
Patologías Observadas (Visual)	
Rotura total y desprendimiento de tramos de balastrada	
Fisuración estructural en pedestales y juntas	
Pérdida de volumen en molduras superiores y bases	
Presencia de material desintegrado y expuesto en el suelo	
Erosión de capas de acabado y pintura	
Desconexión entre elementos verticales y horizontales	
Ausencia de refuerzo visible o presencia de varilla oxidada expuesta	
Pruebas Instrumentales Recomendadas

Evaluación de resistencia superficial (esclerometría manual)	
Medición de humedad residual	
Revisión estructural con martillo de prueba o escáner de armaduras (si aplica)	
Resultados Relevantes (Estimado Visual)	
Pérdida de integridad estructural parcial	
Riesgo alto de colapso de tramos adicionales	
Potencial peligro para usuarios y transeúntes	
Nivel de Riesgo Alto	
Intervención Requerida	
Retiro inmediato de elementos sueltos o en riesgo de caída	
Consolidación estructural de pedestales (inyección o reconstrucción)	
Rehabilitación completa de balaustres con moldes fieles a los originales	
Aplicación de selladores y recubrimientos compatibles	
Diseño de refuerzo interno invisible si es necesario	
Recomendaciones Técnicas	
Restauración bajo criterios de restitución compatible y reversible	
Evitar uso de materiales modernos agresivos (cementos rápidos, pinturas acrílicas)	
Documentar detalladamente cada tipo de balaustre y pedestal para reproducción fiel

Evaluar uso de moldes de caucho o silicona para reproducción ornamental

- Estado general: Crítico.
- Daños observados: Roturas completas de balaustres, fisuras, pérdida de volumen, desprendimientos visibles.
- Riesgo: Alto (colapso y afectación al tránsito peatonal).
- Intervención requerida: Retiro de elementos en riesgo, restauración con moldes patrimoniales, consolidación estructural, pintura compatible.

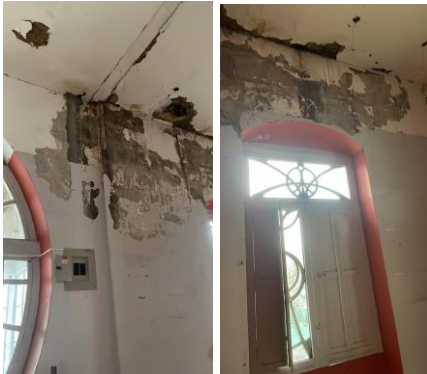
Registro Fotográfico 003

FICHA DE INSPECCIÓN VISUAL E INSTRUMENTAL DE ELEMENTOS ESTRUCTURALES Y ORNAMENTALES	
Nombre del Elemento	Muro y cielo raso interior afectado por filtraciones
Ubicación	Interior (junto a ventana curva – cercanía a instalaciones eléctricas)
Tipo de Elemento	Estructural (muro de carga) y acabado (cielo raso – probablemente en gypsum o estuco)
Material Constitutivo	Mampostería con revestimiento de mortero y pintura / Placas ligeras en techo
Técnica Constructiva	Mampostería enlucida + falso techo o estuco aplicado
Estado de Conservación	Crítico
Patologías Observadas (Visual)	<p>Filtración activa o crónica de humedad desde cubierta</p> <p>Desprendimiento de capas de pintura y revestimiento</p> <p>Oscurecimiento por acumulación de humedad</p> <p>Deformación y caída parcial de cielo raso</p> <p>Potencial afectación a estructura del muro por humedad persistente</p> <p>Proximidad de instalaciones eléctricas en zona de riesgo</p> <p> Pruebas Instrumentales Recomendadas </p> <p>Medición de humedad capilar y superficial</p> <p>Evaluación estructural del muro (pruebas no destructivas)</p> <p>Inspección de cubierta superior (detección del punto de ingreso del agua)</p> <p>Verificación del estado del sistema eléctrico cercano </p> <p> Resultados Relevantes (Estimado Visual) </p> <p>Alto grado de deterioro físico y estético</p> <p>Posibilidad de afectación estructural por debilitamiento progresivo</p> <p>Riesgo eléctrico inminente si no se aísla o repara adecuadamente </p> <p> Nivel de Riesgo Alto (riesgo de colapso de cielo raso y daño eléctrico) </p> <p> Intervención Requerida </p> <p>Reparación inmediata de filtración en cubierta o muro</p> <p>Secado forzado y aplicación de productos antihumedad</p> <p>Retiro de cielos falsos dañados y reconstrucción</p> <p>Revisión y reubicación del tablero eléctrico si es necesario</p> <p>Restauración estética con morteros compatibles e impermeabilizantes transpirables </p> <p> Recomendaciones Técnicas </p> <p>Priorizar sellado exterior e impermeabilización de techos y canaletas</p> <p>Usar productos no filmógenos y compatibles con materiales históricos</p> <p>Realizar intervención coordinada entre arquitectura – estructura – instalaciones eléctricas</p> <p>Documentar evolución de patologías si no se puede intervenir de inmediato </p>

- Estado general: Crítico.
- Daños observados: Caída de revestimiento, manchas por humedad, deformaciones, cielorraso colapsado, cercanía de cableado eléctrico.
- Riesgo: Alto (por seguridad y daño estructural).
- Intervención requerida: Reparación de cubierta, impermeabilización, reconstrucción del cielo raso, canalización de instalaciones.

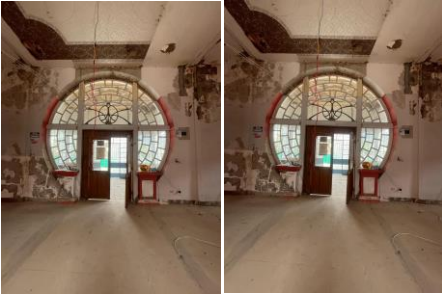
Registro Fotográfico 004

FICHA DE INSPECCIÓN VISUAL E INSTRUMENTAL DE ELEMENTOS ESTRUCTURALES Y ORNAMENTALES	
Nombre del Elemento	Ingreso principal con ventanal circular y cielo raso decorado
Ubicación	Interior, acceso principal desde el vestíbulo frontal
Tipo de Elemento	Estructural (muros portantes), ornamental (ventanal y cielorraso decorado), de acabado (revestimientos)
Material Constitutivo	Mampostería + estructura metálica en ventana + yeso, pintura y apliques decorativos
Técnica Constructiva	Mampostería con revestimiento continuo, cielorraso aplicado y pintura decorativa artesanal
Estado de Conservación	Malo
Patologías Observadas (Visual)	<p>Exposición y desprendimiento de revestimiento mural</p> <p>Fisuración leve a moderada en varias zonas del paramento</p> <p>Humedad acumulada en la parte superior de muros y cielo raso</p> <p>Cielorraso con pintura decorativa deteriorada y zonas colapsadas</p> <p>Instalaciones eléctricas colgantes y sin canalizar</p> <p>Suciedad acumulada y riesgo de desprendimientos</p> <p>Zócalos y bases de elementos ornamentales con pérdidas de volumen </p> <p> Pruebas Instrumentales Recomendadas </p> <p>Medición de humedad superficial y capilar</p> <p>Inspección estructural de muro de soporte (resistencia y fisuras activas)</p> <p>Evaluación de condiciones eléctricas expuestas</p> <p>Posible termografía para detectar acumulación de agua o fugas </p> <p> Resultados Relevantes (Estimado Visual) </p> <p>Presencia de daños acumulativos por filtración crónica</p> <p>Degradación estética y funcional del ingreso</p> <p>Riesgo de mayor desprendimiento en cielorraso decorado</p> <p>Pérdida de valor patrimonial por daño a elementos ornamentales </p> <p> Nivel de Riesgo Alto en cielo raso y cableado – Medio en muros </p> <p> Intervención Requerida </p> <p>Restauración urgente del cielorraso decorado</p> <p>Refuerzo del muro portante si se detectan fisuras estructurales</p> <p>Canalización adecuada de cables e instalaciones</p> <p>Restauración de los apliques circulares y ornamentaciones perdidas</p> <p>Tratamiento antihumedad integral y re-pintura con base en técnicas compatibles </p> <p> Recomendaciones Técnicas </p> <p>Realizar un levantamiento ornamental detallado del ventanal y cielorraso antes de intervenir</p> <p>Usar pigmentos minerales o pintura al silicato para acabados</p> <p>Aplicar principios de reversibilidad y compatibilidad con los materiales originales</p> <p>Aislar e intervenir progresivamente el sistema eléctrico como parte del protocolo de seguridad </p>

- Estado general: Malo.
- Daños observados: Desprendimiento de pintura, fisuras, humedad, cielo raso con pérdidas, cableado expuesto.
- Riesgo: Alto en el cielo raso y eléctrico.
- Intervención requerida: Consolidación del ventanal y molduras, pintura artística restaurativa, intervención urgente en techos y cableado.

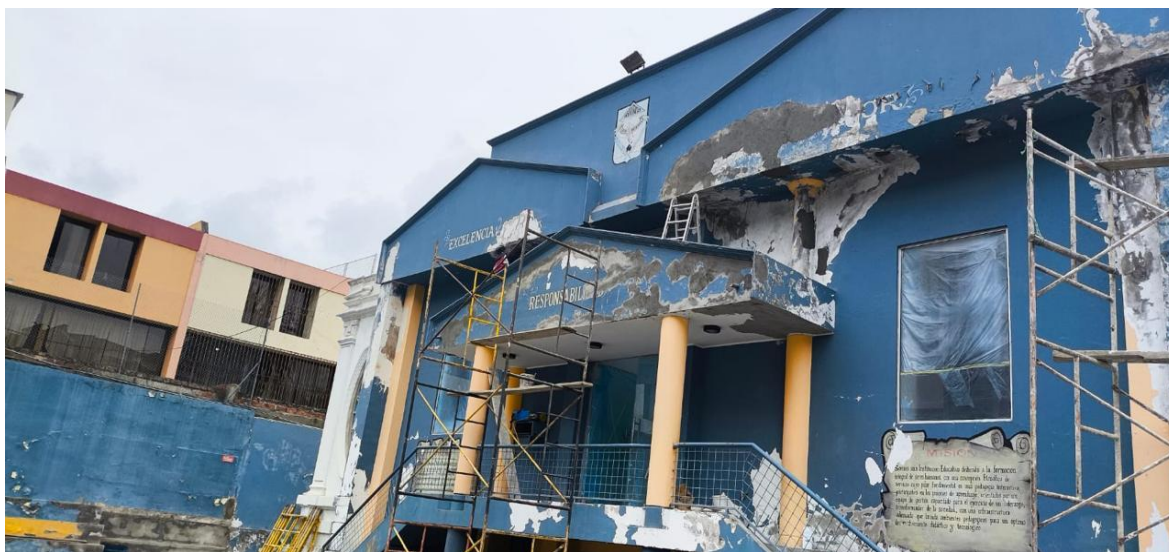
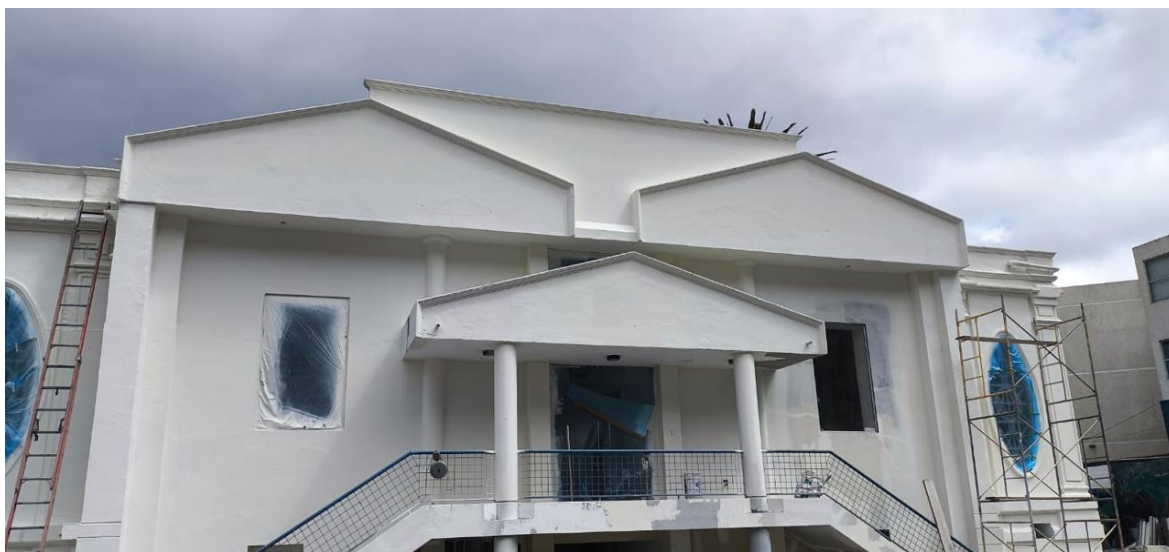
Gráfico 23. Mantenimiento fachada posterior en proceso

Gráfico 24. Mantenimiento fachada posterior en proceso

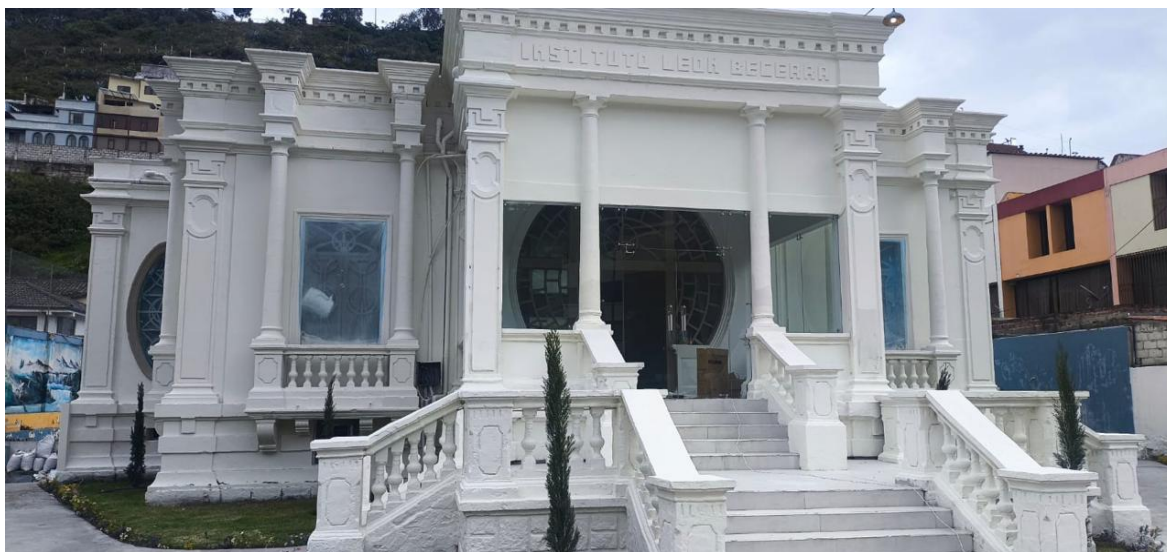
Gráfico 25. Mantenimiento fachada frontal en proceso

Gráfico 26. Mantenimiento fachada frontal en proceso

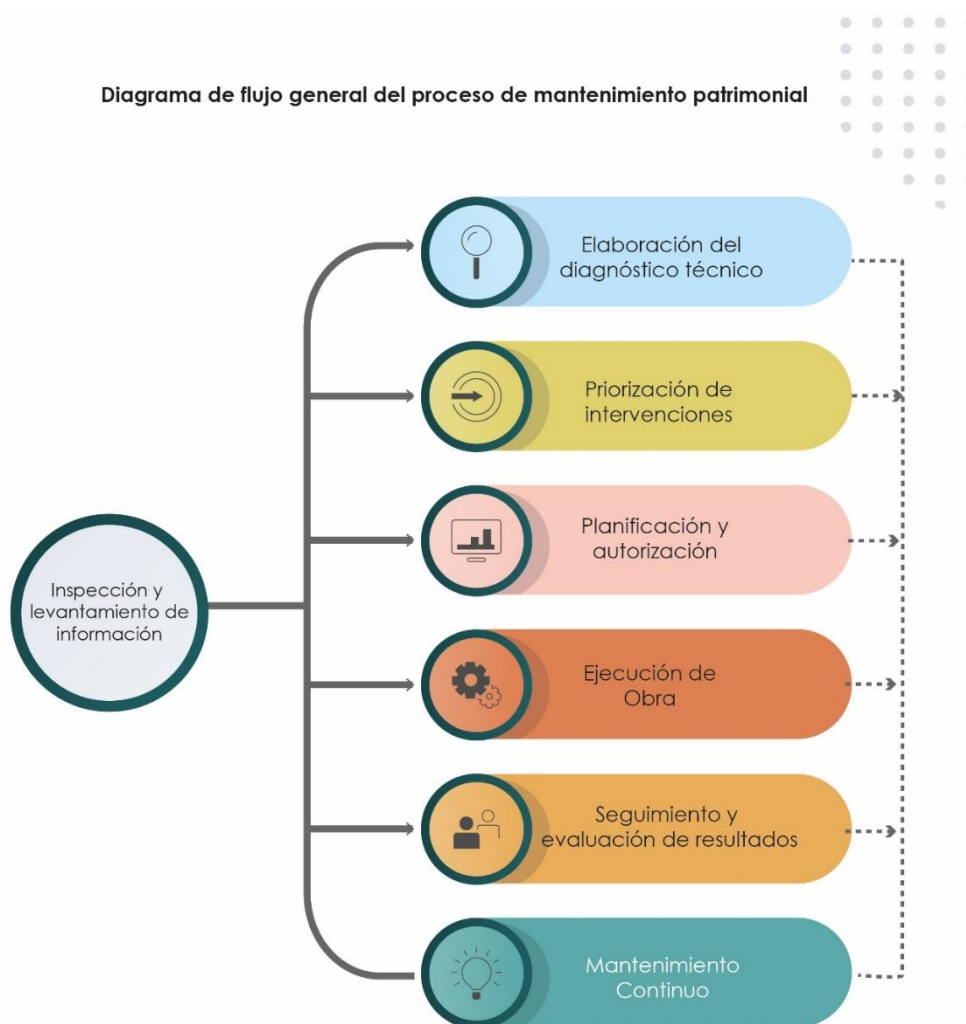
Gráfico 27. Diagrama de flujo general del proceso de mantenimiento patrimonial

El proceso de mantenimiento patrimonial para la Casa León Becerra requiere una secuencia de actividades claramente estructuradas que permitan garantizar la correcta planificación, ejecución y seguimiento de las intervenciones. Este diagrama de flujo global integra todas las fases del proyecto y asegura la trazabilidad de cada acción, evitando improvisaciones y minimizando riesgos en la conservación del bien inmueble.

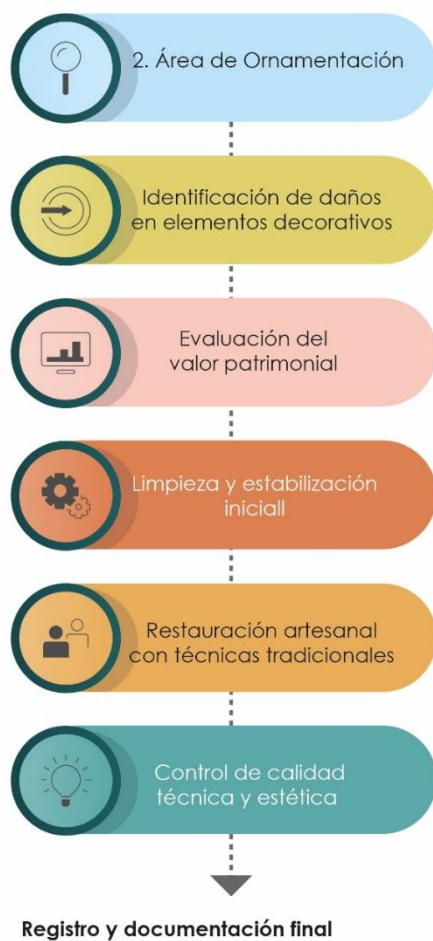
Gráfico 29. Diagrama de flujo específicos por áreas críticas**Diagramas de flujo específicos por áreas críticas**

El segundo diagrama ilustra el flujo de actividades para la recuperación de los elementos decorativos de la vivienda, los cuales poseen un alto valor histórico y estético. Incluye molduras, balaustres, cielorrasos, ventanales ornamentados y detalles artísticos de las fachadas e interiores.

- **Identificación de daños estéticos y físicos:** Registro fotográfico de pérdidas de material, desprendimientos, suciedad o intervenciones previas no compatibles.

- **Registro y documentación:** Fotografías y fichas finales con recomendaciones para futuras restauraciones (Ministerio de Cultura y Patrimonio, 2024).

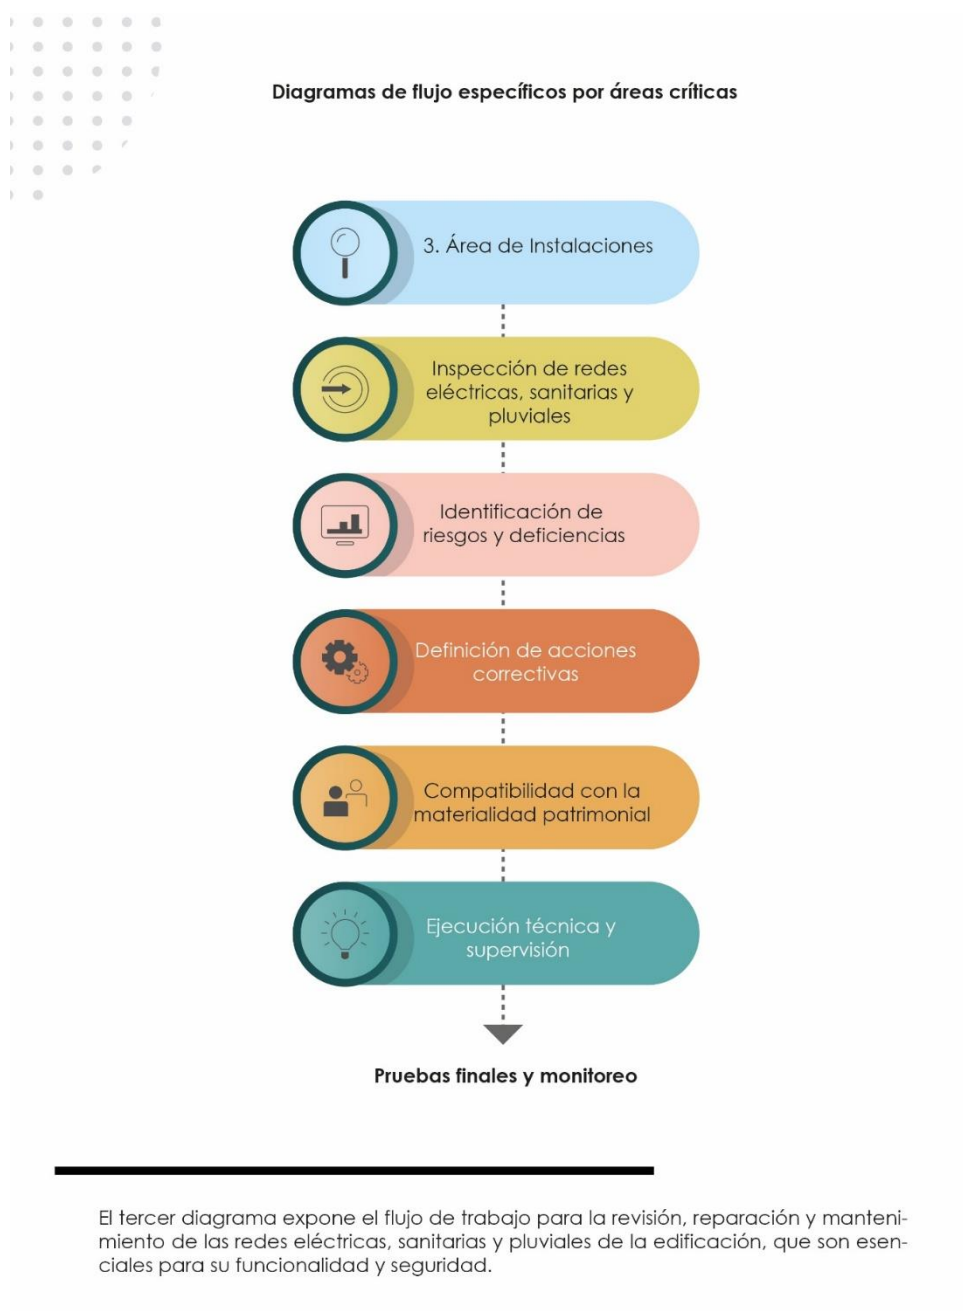
Gráfico 30. Diagrama de flujo específicos por áreas críticas

- **Identificación de riesgos y deficiencias:** Detección de cables expuestos, filtraciones, obstrucciones, fugas y deterioro por humedad en contacto con elementos patrimoniales.

- **Definición de acciones correctivas:** Sustitución de tramos deteriorados, canalización de cables, instalación de sistemas de protección (tuberías aislantes, derivaciones a tierra), impermeabilización de conexiones pluviales.

- **Pruebas finales y monitoreo:** Verificación de funcionamiento, seguridad y ausencia de filtraciones, registran las acciones realizadas para su seguimiento periódico.
