**Pontificia Universidad Católica del Ecuador**

**INFORME FINAL DEL PROYECTO**

“Evaluación de los afluentes que ingresa a la Laguna de Yahuarcocha, Provincia de Imbabura”

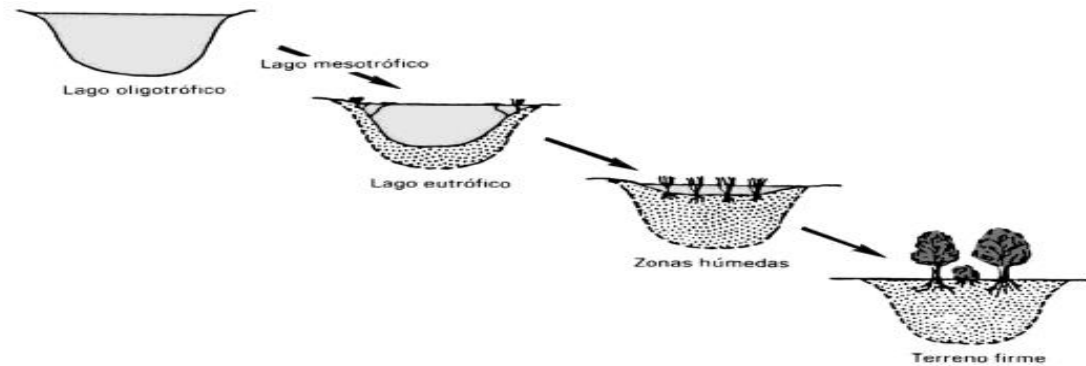
FIGURA 1.

Proceso de eutrofización de una laguna.

*Nota.* En la figura se observa la causa de eutrofización de manera natural o antropogénica en un lago o laguna. Adaptada del proceso de envejecimiento en la evolución ecológica, de Ramalho, 2012.

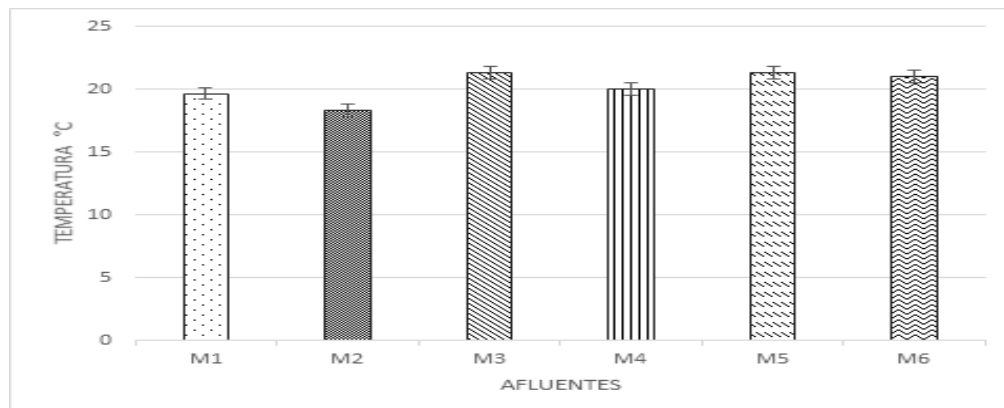
FIGURA 6.

Medidas de la temperatura de los afluentes a la laguna de Yahuarcocha

*Nota.* El eje horizontal (M1: Afluente cercano a la Aduana; M2: Acequia “San Antonio”, M3: PTAR “Yahuarcocha”, M4: Quebrada “Manzano Huayco”, M5: Quebrada “Polo Golo” y M6: Quebrada “El Quince”).

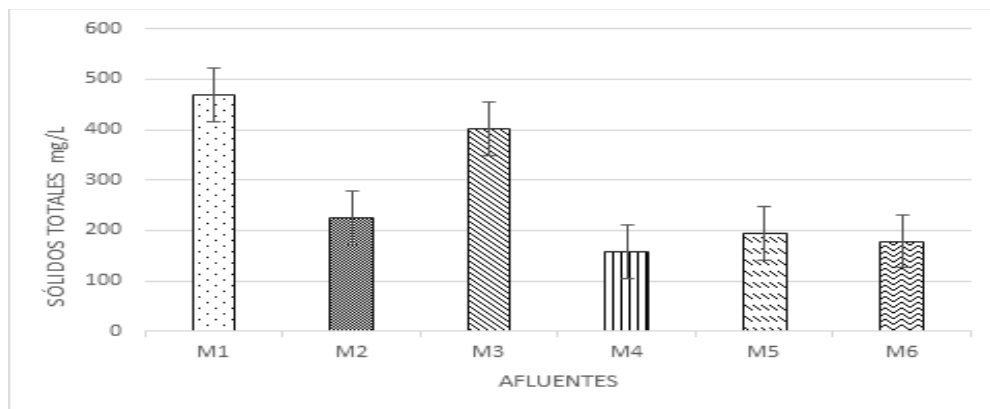
FIGURA10.

Sólidos totales promedio encontrados en los afluentes de la laguna de Yahuarcocha

*Nota.* El eje horizontal (M1: Afluente cercano a la Aduana; M2: Acequia “San Antonio”, M3: PTAR “Yahuarcocha”, M4: Quebrada “Manzano Huayco”, M5: Quebrada “Polo Golo” y M6: Quebrada “El Quince”).

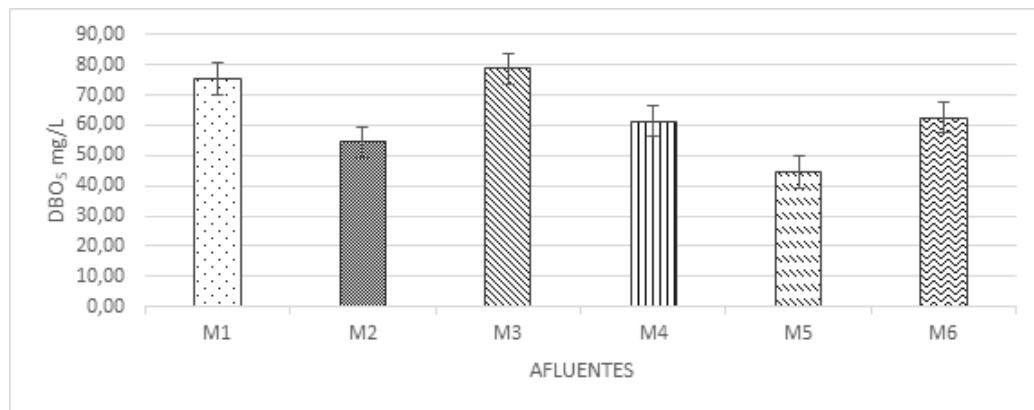
FIGURA 11.

Concentración promedio de Demanda Biológica de Oxígeno (DBO) encontrados en los afluentes de la laguna de Yahuarcocha.

*Nota.* El eje horizontal (M1: Afluente cercano a la Aduana; M2: Acequia “San Antonio”, M3: PTAR “Yahuarcocha”, M4: Quebrada “Manzano Huayco”, M5: Quebrada “Polo Golo” y M6: Quebrada “El Quince”).

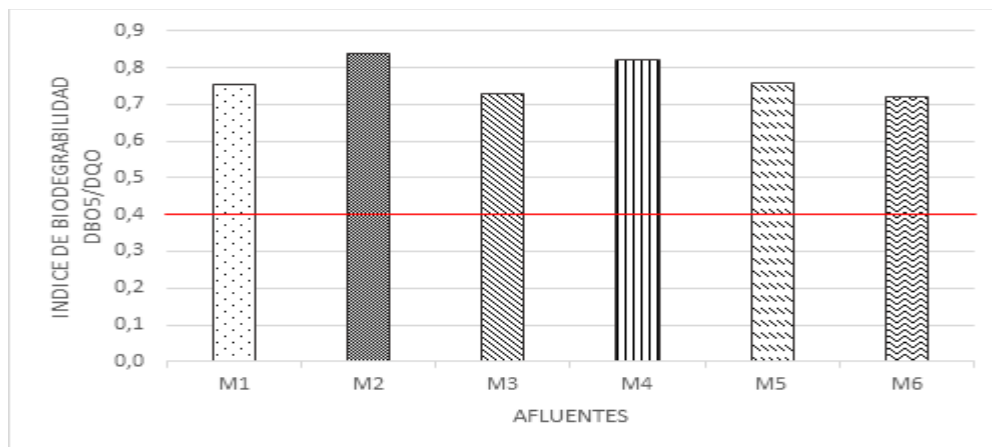
FIGURA 13.

En la Figura 13 se muestran los resultados del índice de biodegradabilidad de los diferentes afluentes a la laguna Yahuarcocha, el mismo que fue calculado con el promedio de la DBO<sub>5</sub> y DQO. Se observa que los 6 afluentes en estudio son biodegradables ya que posee valores entre 0.7 y 0.8 DBO<sub>5</sub>/DQO, de hecho, con ello se confirma que los afluentes que ingresan a la laguna de Yahuarcocha, con un manejo responsable de estos pueden reducir los contaminantes, sin necesidad de ser tratados, puesto que la mayoría de compuestos contaminantes en estas aguas son biodegradables. Por otra parte, la presente investigación se usó agua residual doméstica mezclada con lixiviado y efluente industrial obtenida de la quebrada Chasinato en la provincia de Tungurahua en Ecuador, en la cual se obtuvo un índice de biodegradabilidad de 0.22 en DBO<sub>5</sub>/DQO.

Índice de biodegradabilidad en los afluentes de la laguna de Yahuarcocha

*Nota.* El eje horizontal (M1: Afluente cercano a la Aduana; M2: Acequia “San Antonio”, M3: PTAR “Yahuarcocha”, M4: Quebrada “Manzano Huayco”, M5: Quebrada “Polo Golo” y M6: Quebrada “El Quince”).

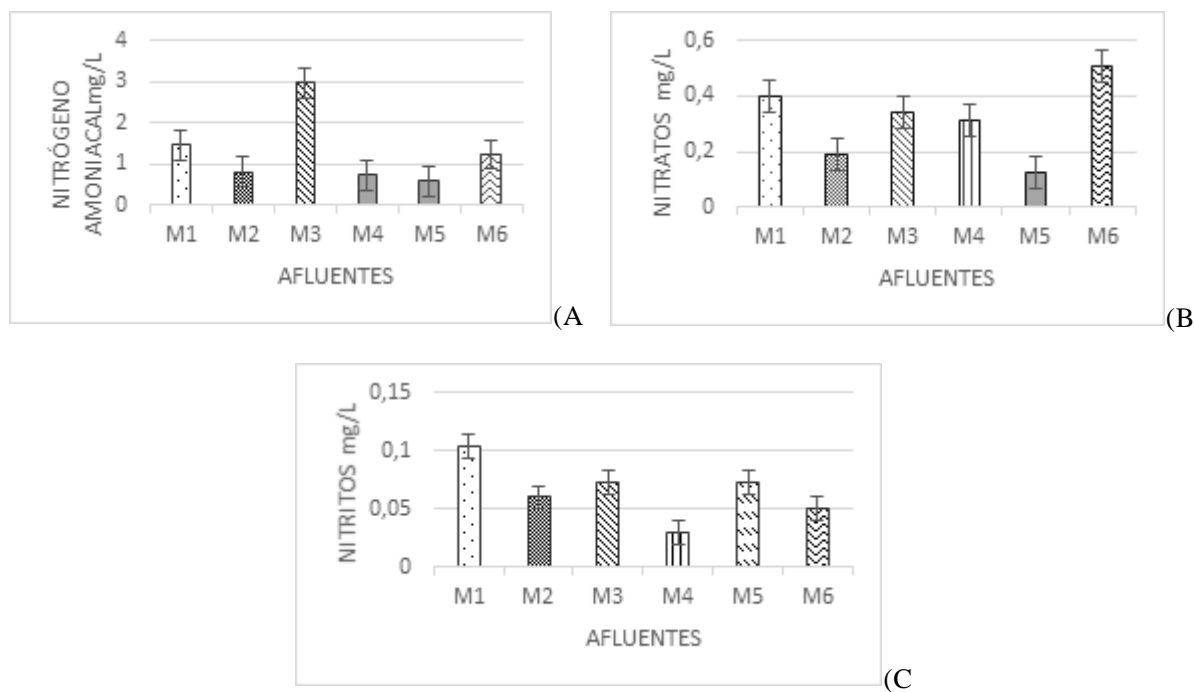
FIGURA14.

Concentración promedio de los derivados de nitrógeno en los afluentes de la laguna de Yahuarcocha

Nota. El eje horizontal (M1: Afluyente cercano a la Aduana; M2: Acequia “San Antonio”, M3: PTAR “Yahuarcocha”, M4: Quebrada “Manzano Huayco”, M5: Quebrada “Polo Golo” y M6: Quebrada “El Quince”).

La concentración promedio de nitratos varió entre  $0.12 \pm 0.016$  y  $0.51 \pm 0.39$  mg/L, y de nitritos entre  $0.03 \pm 0.08$  y  $0.10 \pm 0.018$  mg/L lo que indica que se tiene una carga contaminante que va de media a alta para los dos parámetros (Tejedor et al., 2020). Se observa que el contenido de nitratos y nitritos en los afluentes PTAR Yahuarcocha y el afluente cercano a la Aduana incrementa, lo que corrobora lo mencionado para el amonio (descargas puntuales con mayor

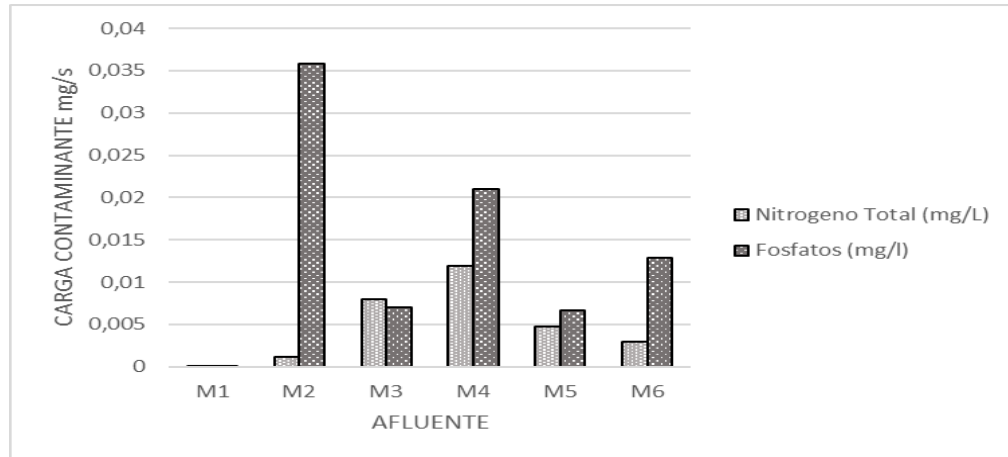
FIGURA 17.

Carga contaminante del nitrógeno total y fosfato

*Nota.* El eje horizontal (M1: Afluente cercano a la Aduana; M2: Acequia “San Antonio”, M3: PTAR “Yahuarcocha”, M4: Quebrada “Manzano Huayco”, M5: Quebrada “Polo Golo” y M6: Quebrada “El Quince”).

Al analizar todas las variables en su conjunto podemos determinar que las afluentes que contienen una mayor cantidad de contaminantes en sus aguas son: afluente San Antonio con una carga contaminante de fosfatos de 0,04 mg/s y la quebrada Manzano Huayco con una carga contaminante de nitrógeno total de 0,012 mg/s. Siendo los caudales de estos dos ingresos de agua sumamente mayores al del afluente cercano a la Aduana, por lo cual este afluente en función del tiempo tiene baja carga contaminante. Siendo así, que el nitrógeno total y fosfato lo que acelera la eutrofización de la laguna de Yahuarcocha, con este estudio se ha podido demostrar que el cuerpo de agua de Yahuarcocha corre el peligro de convertirse en una zona pantanosa y en el tiempo convertirse en suelo firme.

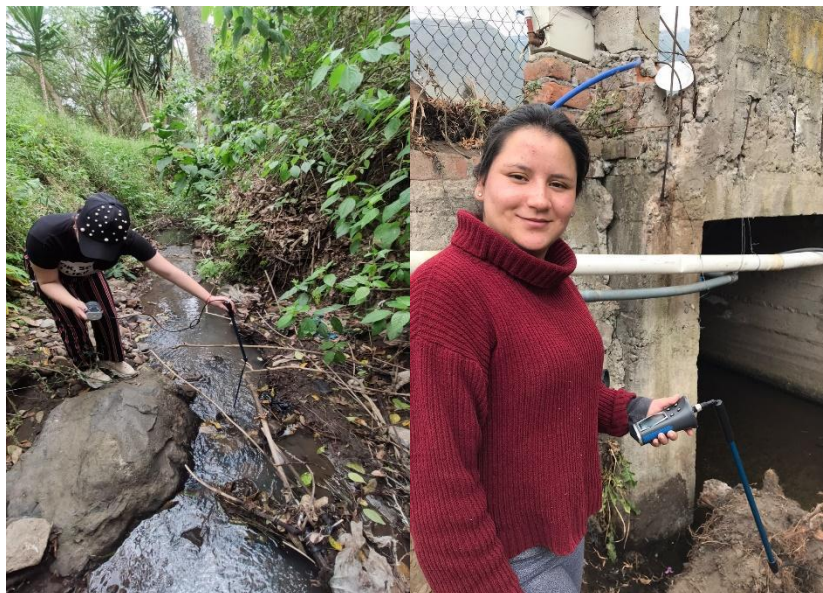
Manejo de molinete para la determinación de la velocidad del afluente

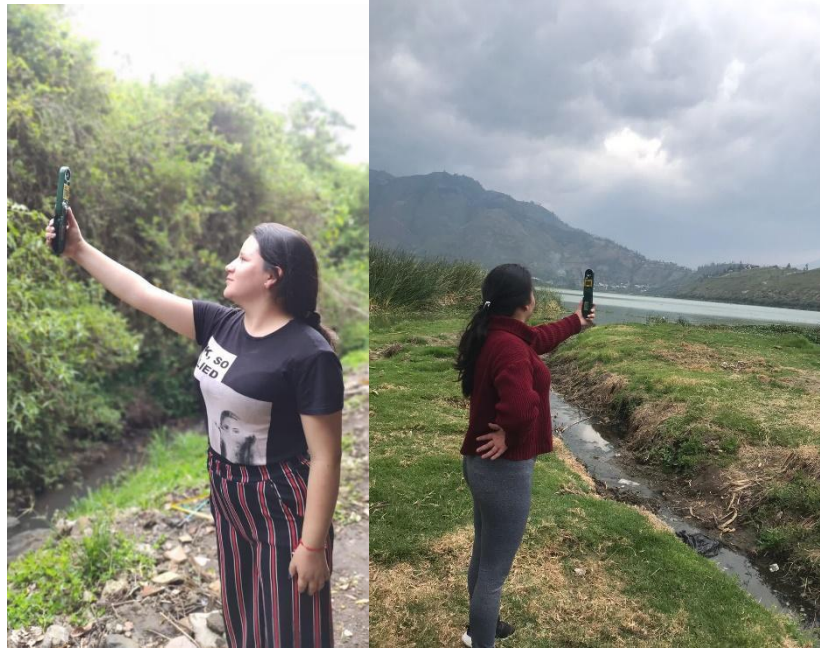
Toma de resultado de humedad relativa con el anemómetro

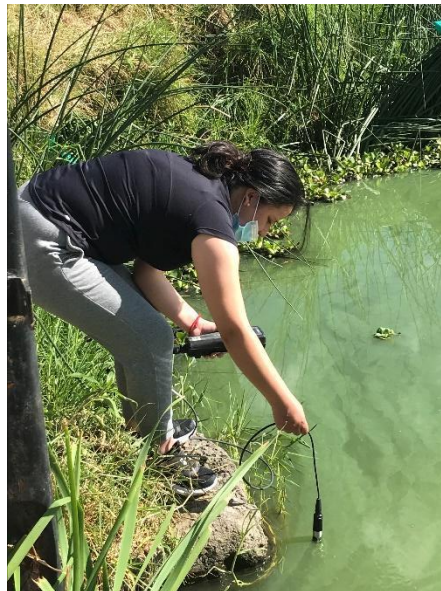
Medición de oxígeno disuelto

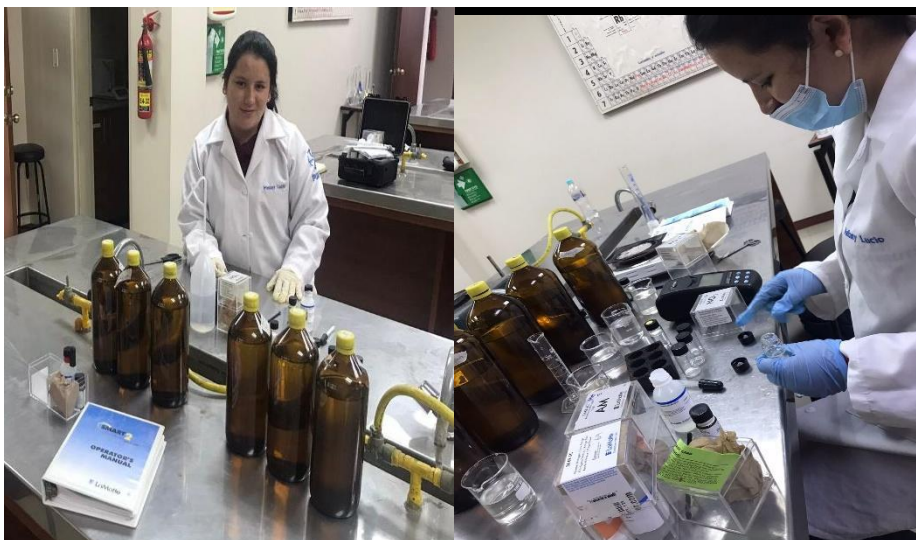
Determinación de nitritos, nitratos, amonio y fosfatos con el equipo colorímetro LAMMOTTE
